WIRKSAMKEIT  
VON BEPFLANZTEN  
HOLZKRAINERWÄNDEN  
ALS INGENIEURBIOLOGISCHE  
HANGSICHERUNGSMASSNAHMEN

Eine Zustandsbewertung

Arbeitsbericht vorgelegt  
dem Sonderbetrieb für Bodenschutz, Wildbach-  
und Lawinverbauung  
Autonome Provinz Bozen Südtirol

Dezember 2003

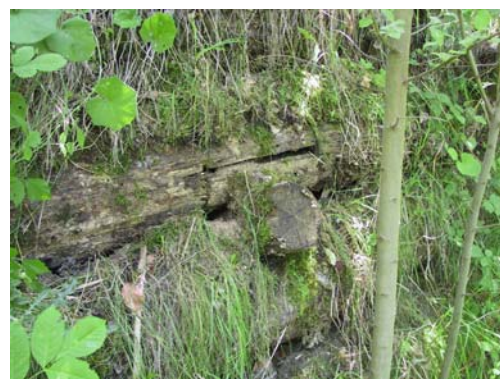
Abb. 6: Tscheiner Krainerwand 01 – schlechte Überlappung

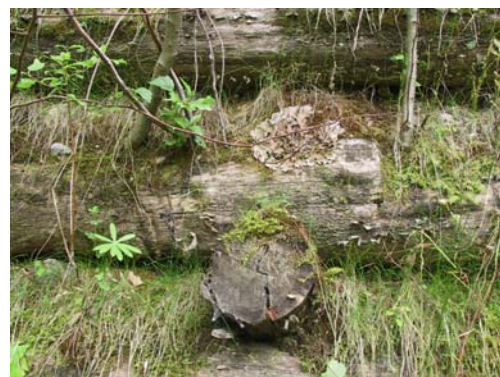
Abb. 35: gute Überlappung der Rundhölzer

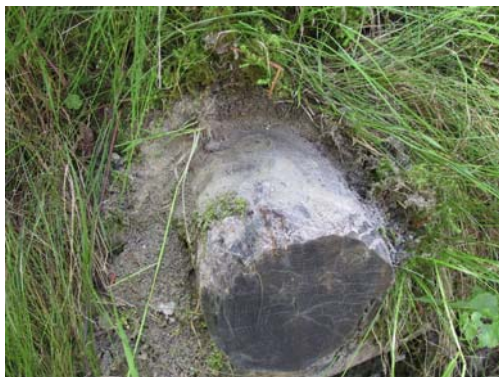
Abb. 47: Kronengraben - Nagel mit rundem Kopf

Allgemeines : Einbindung gut, gut verwachsen, Reihe 1 u. 2 nach unten gedrückt – Verbindung, rechts Anbruch  
 Holzkonstruktion: Holz sehr gut, Alternierung gut,  
 Metallelemente: Nägel mit runden Köpfen zu tief eingeschlagen  
 Pflanzen: Pflanzen gut, Mosaikschäden Traubenkirschen  
 Maße: Länge oben 20 m, unten 19,5 m; Höhe 1,64 m; Reihen 5/4; Neigung 164:116

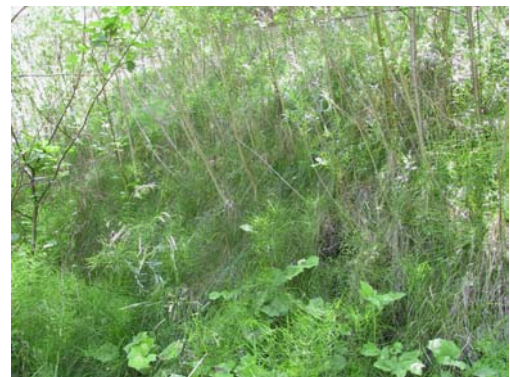
Abb. 48: gut verwachsene Krainerwand 02 – Kronengraben (Sommer 2003)

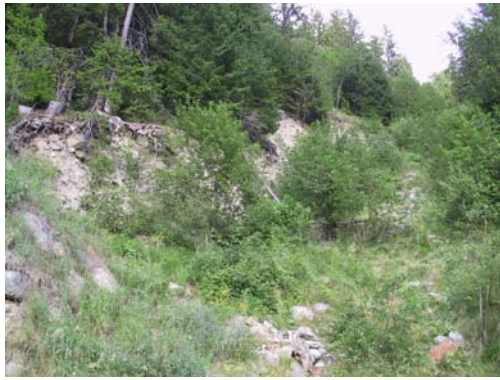
Den nordexponierten ca. 30 m breiten Kronengraben quert eine Forststrasse zw. Krainerwand 05 und 06. Die Grabenflanken sind äußerst steil, oberhalb der Forststrasse ist der Übergang zum angrenzenden Fichtenwald durch überhängende Anrisse gekennzeichnet. Überschotterungen der Krainerwände und große Akkumulationsbereiche zeugen von einem kontinuierlichem Materialabtrag, wobei dieser durch die z.T. mit Schwerboden gesicherten, z.T. zu Flügelsperren ausgebauten Holzsperrern sehr gut kontrolliert wird. Der Graben und die Holzkonstruktionen sind stabil, die Krainerwände sind v.a. in den Flügelbereichen gut und dicht verwachsen, unterhalb der Forststrasse ist das Wachstum unregelmäßiger und in der Höhenentwicklung etwas benachteiligt.

Abb. 56: Akkumulation im Hauptgraben – Kronengraben (Sommer 2003)

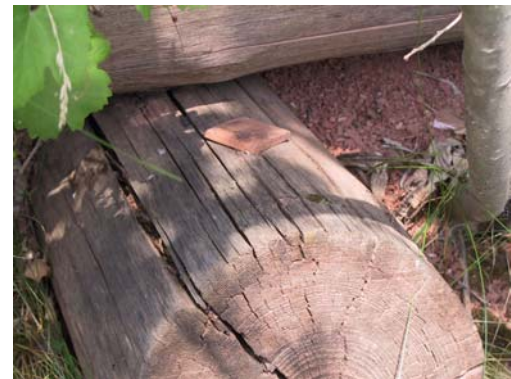
Abb. 63: Widmayer - Nagel mit eckigem Kopf

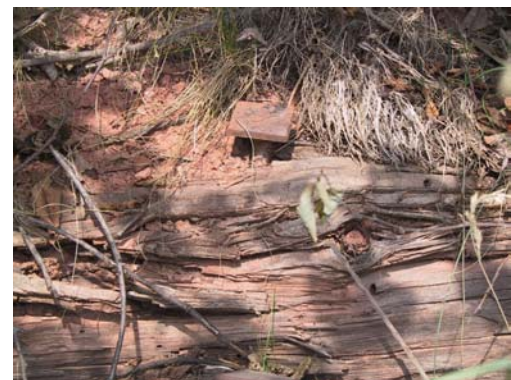
Abb. 64: Widmayer - schlechter Holzzustand bei vielen Reihe

Das Holz der Krainerwände ist augenscheinlich stark in Mitleidenschaft gezogen. Die Rundhölzer sind außen stark vermorscht und aufgerissen. Es ist zu erwarten, dass die Krainerwände in den nächsten Jahren weiterhin an Qualität einbüßen. Aufgrund der guten Pflanzenentwicklung kann angenommen werden, dass die Wurzelsysteme innerhalb der Krainerwände für ausreichend Standsicherheit sorgen. Die zur Zeit eher mäßige Bepflanzung in den Zwischenbereichen sollte allerdings gefördert werden, damit auch hier das Risiko neuerlicher Substratmobilisation möglichst gering gehalten wird. Regelmäßige Kontrolle ist unbedingt erforderlich, um beginnende Instabilitäten und größere Erosionsherde im Hang sofort einzudämmen. Etwaige Schwachstellen wie Seitenanrisse sollten nach Möglichkeit laufend saniert werden.

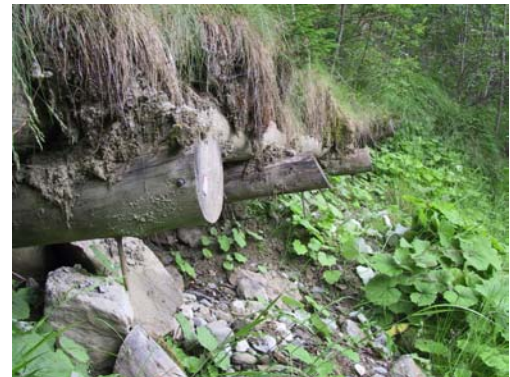
Abb. 76: Finsterbach Krainerwand 03.1 - durch Hangsetzung lösten sich die unteren Rundhölzer

In der Hangmitte hat starke Wasserzügigkeit die Krainerwand 03.1 großflächig hinterspült und komplett freigelegt. Vermutlich hat eine zusätzliche Hangsetzung zum vollständigen Bruch des bereits offenen Krainerwandkastens geführt. Die unterste Reihe wurde wie auch bei Krainerwand 01 fast vollständig herausgerissen.

Aus Gründen der Risikominimierung wird daher empfohlen, die Bruchbereiche der Krainerwände, die offensichtlich Schwachstellen für die Geländestabilität darstellen, zu sanieren. Eine sinnvolle Ergänzung zu den linearen Stabilelementen stellt vor allem in Bereichen größerer Erosionsherde der Lagenbau dar. Untersuchungen in ehemaligen Blaikengebieten in Tirol mit ähnlich problematischen geologischen Voraussetzungen bewiesen, dass durch den Lagenbau über Jahrzehnte hinweg eine gute flächendeckende Sicherung möglich ist (STANGL, 2003). Durch die Terrassierung und die Wurzelbildung entlang der Pflanzeneinlagen kann damit eine hervorragende Tiefenwirkung bis 1,5 m quer in den Hang hinein erreicht werden, eine geschlossene Vegetationsdecke schützt die Oberflächen zusätzlich vor mechanischen Angriffen.

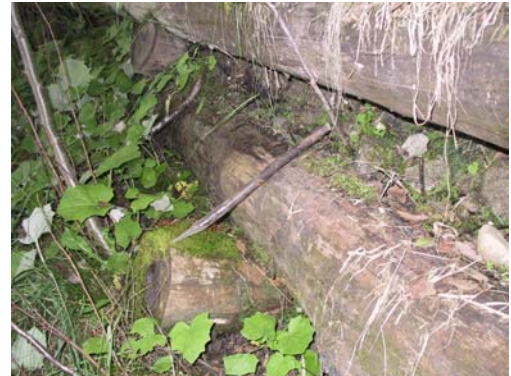
Die Weidensteckhölzer sind offenbar nicht angewachsen, es konnten einige Steckhölzer ohne jegliche Adventivwurzel- oder Sprossbildung gefunden werden.

Abb. 78: Finsterbach - nicht angewachsenes Steckholz

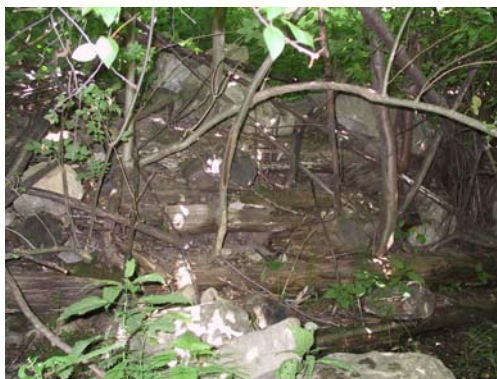
Abb. 90: Steinakkumulationen in Krainerwand 01 - Farmahof

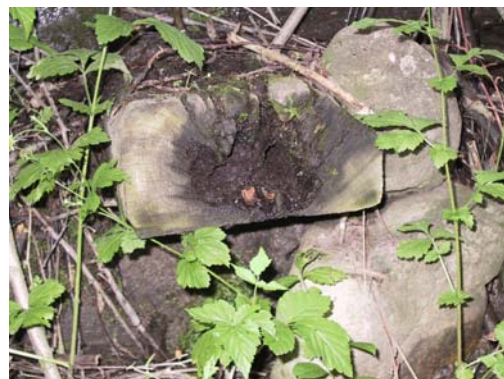
Abb. 91: Stark morsche Eisenbahnschwelle Farmahof Krainerwand 06

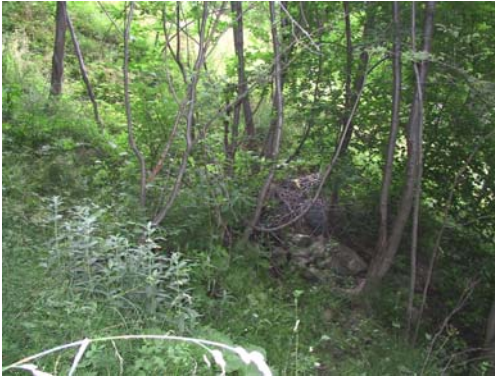
In der Krainerwand 06 bestimmen ebenfalls die Grauerle und die Traubenkirsche die Artenzusammensetzung. Allerdings ist die Ausfallrate hier mit knapp 30 % verhältnismäßig hoch. Die Grauerle ist in ihrer Vitalität stark, die Traubenkirsche mäßig eingeschränkt. Neben natürlichem Bruch sind Wildschäden ein beeinträchtigender Faktor.

Abb. 101: Schälschaden an Grauerlen Farmahof

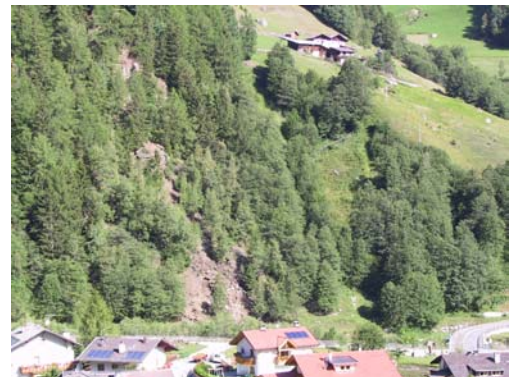
Abb. 106: Gegenhangaufnahme Farmahof 2003

Ein Blick vom Gegenhang lässt jedoch erkennen, dass der Untergrund nach wie vor leicht mobilisierbar ist. Orografisch rechts des gesicherten Grabens überlagern großflächige Erosionsherde bereits oberflächlich abgetragenes Material, die offensichtlich eine Erscheinung der letzten Jahre sind (vergl. Abb. 89 und Abb. 106). Die Bodenverhältnisse sind frisch-feucht bis nass, zahlreiche Wasseraustritte belegen

einen starken Hangwasserzug, der das glimmerreiche Ausgangsmaterial nach wie vor rutschanfällig macht.

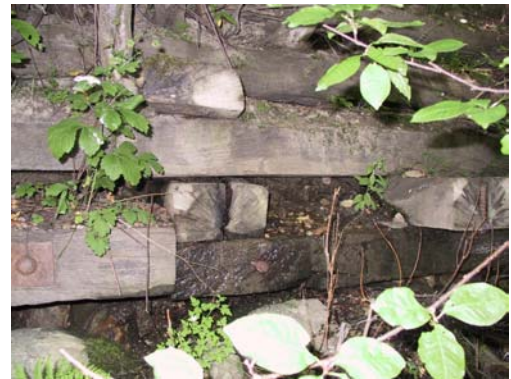
Abb. 107: Starke Wasseraustritte wurden im ganzen Hang beobachtet – Beispiel für schlechte Alternierung der Reihen Farmahof Krainerwand 07

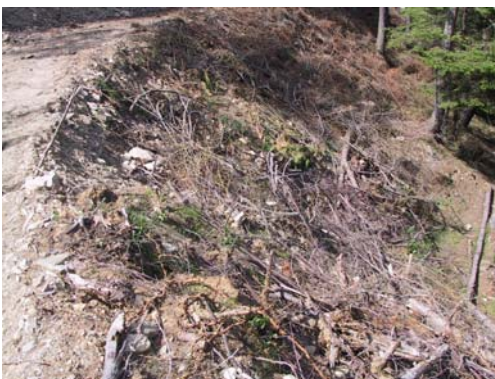
Abb. 118: schlechte Hangeinbindung Holzerlahn Krainerwand 04

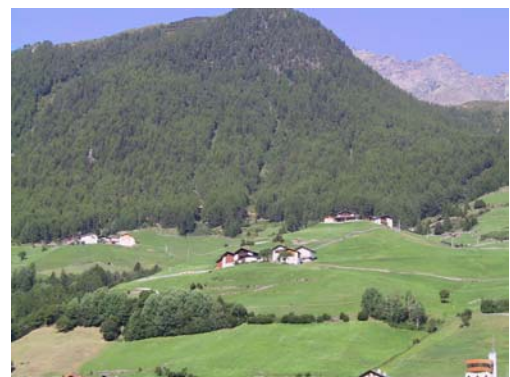
Abb. 119: Schnittmaßnahmen im Zuge der Forststraßenerneuerung

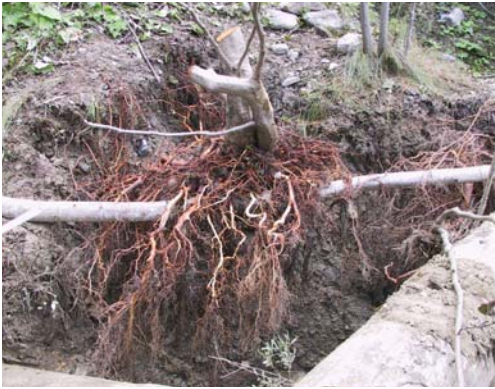
Abb. 142: Einlage 11 (*Alnus incana* – 9 J.) – gut ausgeprägten Hangzugwurzeln auf der Hangoberseite.

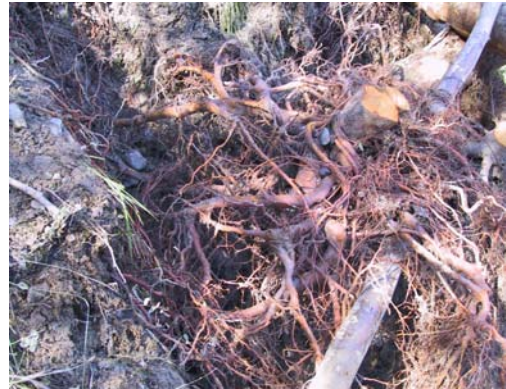
Abb. 143: tote Steckhölzer ohne Adventivwurzelnbildung

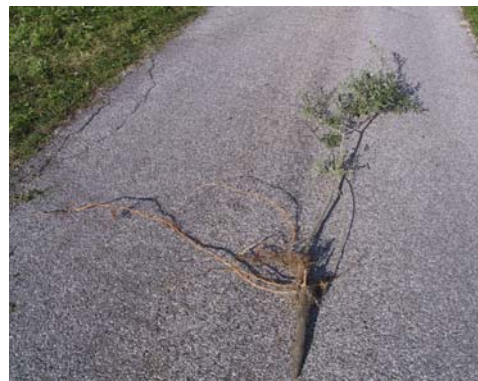
Abb. 145: Einlage 3, gebrochen (*Salix appendiculata* – 3 J.)

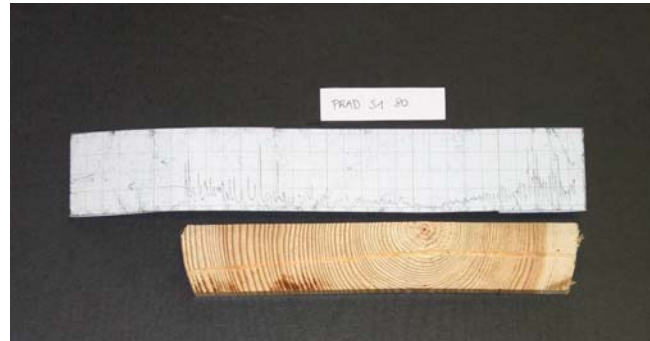
Abb. 153: Bohrkerne und Bohrgang Probe Prad Stamm1 – 80 cm

**Alter:** 55 Jahre  
**Bohrlänge:** 23,3 cm Bohrverlauf, 0,5 cm Leerlauf + 22,7 cm Holz  
 Bohrgang durchgehend sichtbar, Abweichung vom Holzkern 1,5cm. Rote Verfärbung zw. 2,2 und 21,1 cm. Jahrringe sind bis zum Holzkern sehr eng.

Keine Schäden sichtbar, durchgehend festes Holz. Die Widerstände durch die Jahrringe sind im Bohrverlauf gut erkennbar. Das Peakniveau ist in den Randbereichen wesentlich höher, die Kurve sinkt ebenfalls im Bereich des Holzkernes, allerdings bei nicht so starkem Niveauunterschied. S.a S1 380, S1 470 und S1 580.

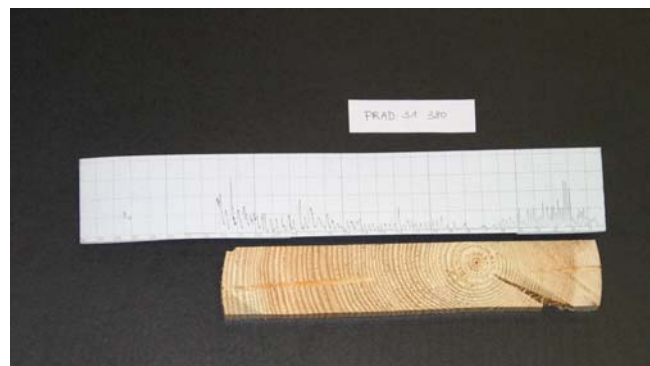
Abb. 154: Bohrkerne und Bohrgang Probe Prad Stamm 1 – 380 cm

**Alter:** 53 Jahre  
**Bohrlänge:** 22,3 cm Bohrverlauf, 0,4 cm Leerlauf + 21,9 cm Holz  
 Bohrgang sichtbar bis 4 cm und ab 13,7 cm, Abweichung vom Holzkern 0,6 cm. Bis 1,8 cm helles Holz, dann leichte rote Verfärbung, ab 20,2 cm wieder helles Holz. Jahrringe sind bis zum Holzkern sehr eng.

Keine Schäden sichtbar, durchgehend festes Holz. Die Widerstände durch die Jahrringe sind im Bohrverlauf gut erkennbar.

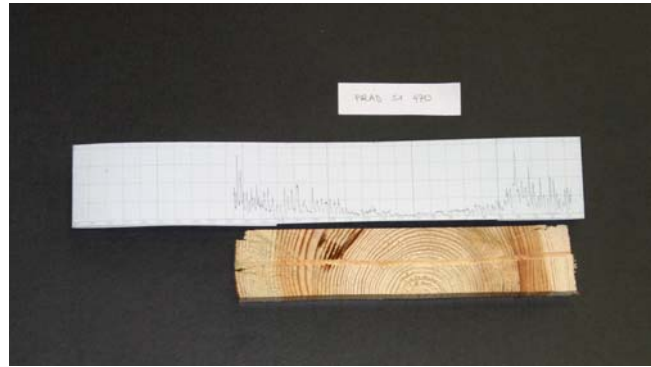
Abb. 155: Bohrkurve und Bohrgang Probe Prad Stamm 1 – 470 cm, 90°-Bohrung

**Alter:** 51 Jahre  
**Bohrlänge:** 20,6 cm Bohrverlauf, 0,7 cm Leerlauf + 19,9 cm Holz  
 Bohrgang durchgehend sichtbar, Abweichung vom Holzkern 2,1 cm. Rote Verfärbung zwischen 22,5 und 18,2 cm. Jahrringe sind bis zum Holzkern sehr eng.

Keine Schäden sichtbar, durchgehend festes Holz. Die Widerstände durch die Jahrringe sind im Bohrverlauf gut erkennbar.

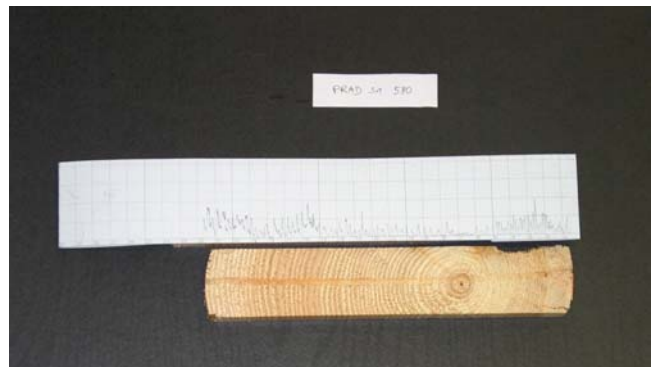
Abb. 156: Bohrkurve und Bohrgang Probe Prad Stamm 1 - 580 cm

**Alter:** 50 Jahre  
**Bohrlänge:** 22,2 cm Bohrverlauf, 0,5 cm Leerlauf + 21,7 cm Holz  
 Bohrgang durchgehend sichtbar, Abweichung vom Holzkern 0,3 cm. Bis 2,0 cm helles Holz, dann leichte rote Verfärbung, ab 19,9 cm wieder helles Holz

Keine Schäden sichtbar, durchgehend festes Holz. Die Widerstände der Jahrringe sind gut ausgeprägt.

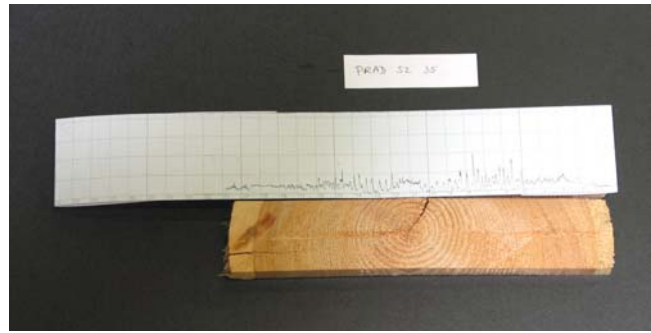
Abb. 157: Bohrkurve und Bohrgang Probe Prad Stamm 2 – 35 cm

langsamer Anstieg der Kurve bis 2,8 cm mit schwachen Widerständen. Die Peaks werden größer. Im Kernbereich zw. 10,2 cm und 11,6 cm steigt die Bohrkurve geringfügig an, wobei die Ausschläge sehr undeutlich sind. Bis 15,8 cm sind die Zacken wieder stärker ausgeprägt. Bis 19,6 cm sind die Jahrringe kaum differenzierbar und daher keine deutlichen Peaks ersichtlich. Das Niveau bleibt bis zum Bohraustritt bei 20,8 cm konstant.

Keine Schäden sichtbar, Es zeigt sich eine beginnende Zersetzung an den Rändern, der geringe Ausschlag im Kernbereich widerspiegelt das weiche Gewebe.

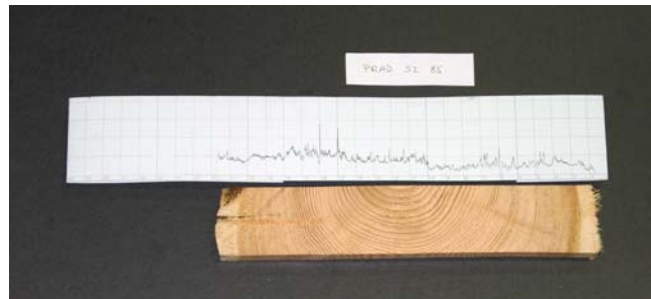
Abb. 158: Bohrkurve und Bohrgang Probe Prad Stamm 2 – 85 cm

**Alter:** Jahrringe deutlich sichtbar bis 70, weiter nicht bestimmbar, Jahrringe beidseitig gleich dick/dünn  
**Bohrlänge:** 21,8 cm Bohrverlauf, 0,7 cm Leerlauf + 21,1 cm Holz  
 Bohrgang sichtbar ab 15,4 cm, Abweichung 3,3 cm vom Holzkern

Keine Schäden sichtbar, nach hellem Gewebe schmales Band von potentiell zersetzungsfähigem Material.

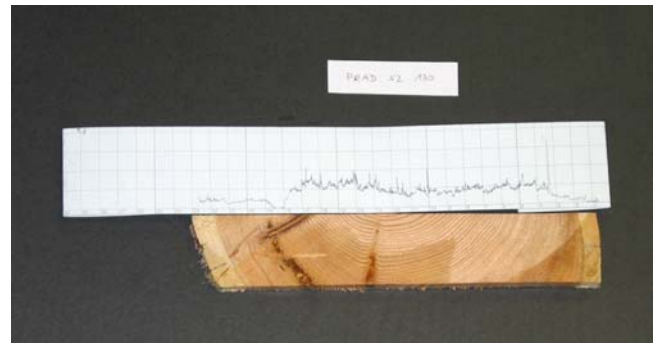
Abb. 159: Bohrkurve und Bohrgang Probe Prad Stamm 2 – 130 cm

Bis 1,6cm helles Holz, dann leichte rote Verfärbung ab 21,5cm wieder helles Holz. Hier gibt es bei der Verfärbung keinen Ausschlag. Kurve steigt bis Peak bei 3,3cm in sehr stark ausgeprägter Form, der am Holz nicht erklärbar ist. Nochmals deutlicher Peak bei 10,1cm. Kurvenniveau fällt leicht bis 12,8cm. Von hier bis 13,2cm durchquert der Bohrgang einen kleinen Ast (Peaks sind scharf ausgeprägt). Niveau fällt deutlich ab 17cm.

Zw. 18,1 cm und 18,4 cm kein Ausschlag durch Schaden (starke Zersetzung rissartig verbreitert), danach nur noch schwacher Ausschlag

bei Schaden keine Abschottung, daher potenziell gefährdet.

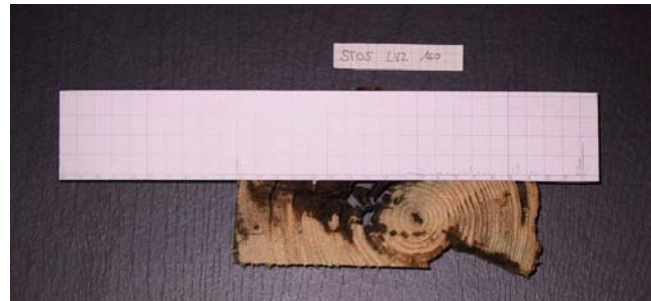
Abb. 161: Standort Widmayer, Längsholz vorne, 2. von unten – 150 cm

Bohrgang sichtbar bis zum großen Hohlraum bis 10,7 cm, Abweichung 1,1 cm vom Holzkern

Anmerkung: Holzverlust bis 3,3cm

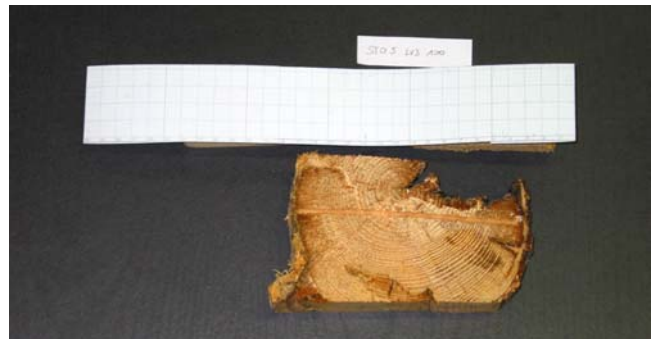
Abb. 162: Bohrkurve und Bohrgang  
Standort Widmayer, Längsholz vor, 3. von unten – 100 cm

Durch Holzverlust, Holzdicke und Leerlaufänge nicht bestimmbar, Bohrgang durchgehend sichtbar, Abweichung 1,5 cm von Holzkern

Anmerkung: Holzverlust bis 3,0 cm

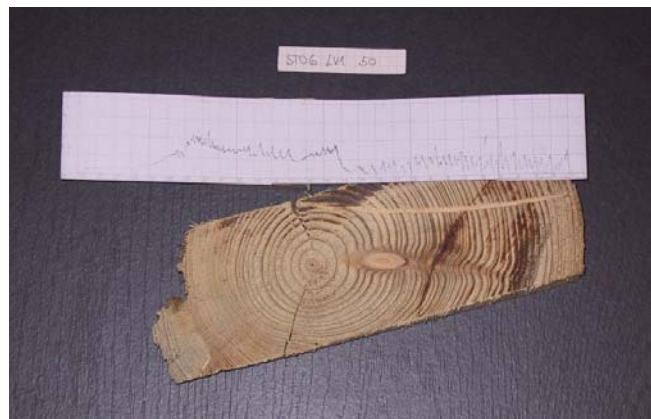
Abb. 167: Bohrkurve und Bohrgang Standort Finsterbach Längsholz vorne, 1. von unten – 50 cm

14,4 cm– 16,3 cm leicht fallendes Niveau, Riss

16,3 cm - 16,8 cm Riss

Durchgehend festes Holz bis 22,5 cm dann Verlust durch Zersetzung, U-förmige Ausbuchtung in der Kurve deutet auf Riss hin.

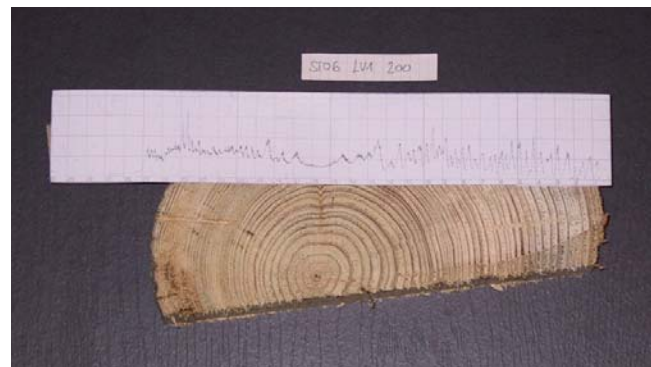
Abb. 168: Bohrkurve und Bohrgang Standort Finsterbach, Längsholz vorne, 1. von unten – 200 cm

Durchgehend festes Holz, keine Schäden sichtbar. Zwei markante Peaks liegen bei 22,6 und 22,9cm, die auf einen Astschluss hinweisen.

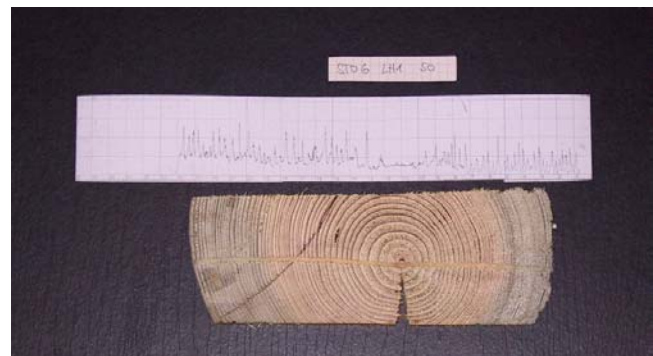
Abb. 171: Bohrkurve und Bohrgang Standort Finsterbach, Längsholz hinten, 1. von unten – 50 cm

Holz durchgehend fest, keine Schäden sichtbar.

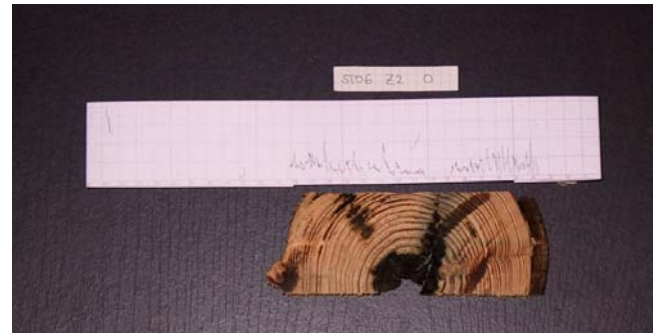
Abb. 172: Bohrkurve und Bohrgang Standort Finsterbach, Zange 2 – 0 cm

Holzverlust ab 18,2 cm

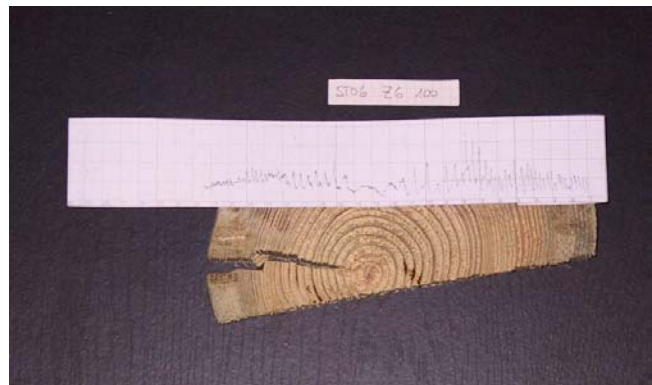
Abb. 174: Bohrkurve und Bohrgang Standort Finsterbach, Zange 6 - 100 cm

Holz durchgehend fest, keine Schäden sichtbar. Wo die Jahrringe nicht senkrecht durchbohrt wurden, ist der Widerstand für klare Peaks zu gering.

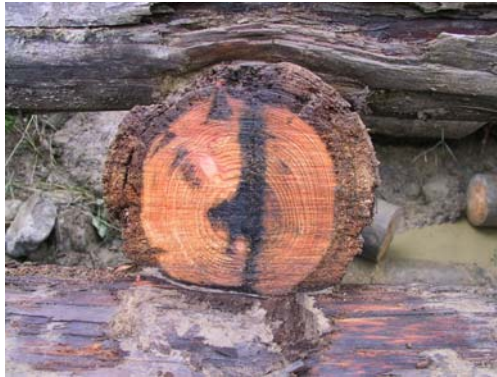
Abb. 176: Starke Holzfäule im Bereich der Metall-elemente (Finsterbach)

Am Standort Finsterbach wurden vor allem bei den vorderen Längshölzern starke Holzschäden im Bereich der Verbindungsnägel festgestellt. An der zerstörten Krainerwand waren zahlreiche Nägel frei sichtbar, die unterschiedliche Korrosionserscheinungen aufwiesen. Die Nägel mit runden Köpfen, die durchwegs gut in das Holz eingeschlagen waren, bewirkten erstaunliche Schäden bis zu einer Ausdehnung von 5 cm um den Nagelschaft.

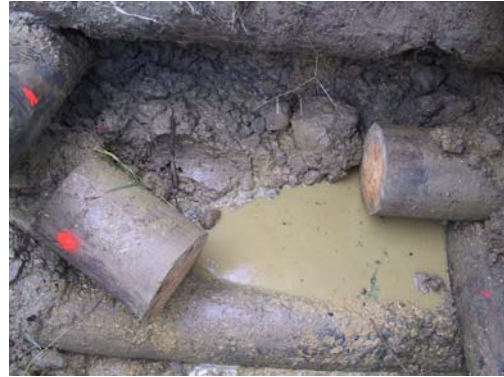
Die hinteren Längshölzer, die durch die starke Wasserzügigkeit des Hanges durchgehend feucht sind, sind in deutlich besserem Zustand. Das Holz ist kaum morsch, an den Bohrungen sind hohe Widerstände auffällig. Im Vergleich zu den frischen Proben aus Prad ist das Kurvenniveau allerdings merklich geringer.

Abb. 177: Am Standort Finsterbach herrschen im Hanginneren fast aerobe Verhältnisse. Die hinteren Längshölzer weisen nach wie vor ausgezeichnete Holzqualität auf.

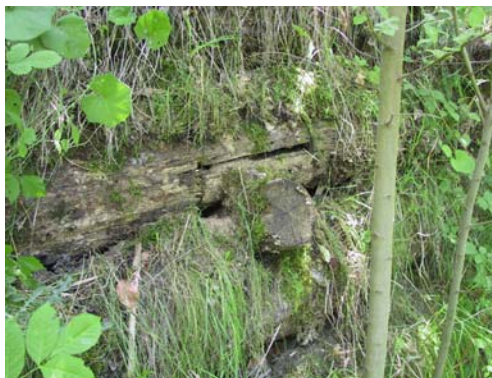
Abb. 179: Beispiel für keine Überlappung, das Längsholz hat sich unter dem Druck aufgespalten – Standort Tscheiner Krainerwand 01

- Beim Bau muss besonders auf die richtige Überlappung der Längshölzer und die Position zu den darunter liegenden Zangen geachtet werden, damit der Geländedruck gut aufgefangen werden kann.

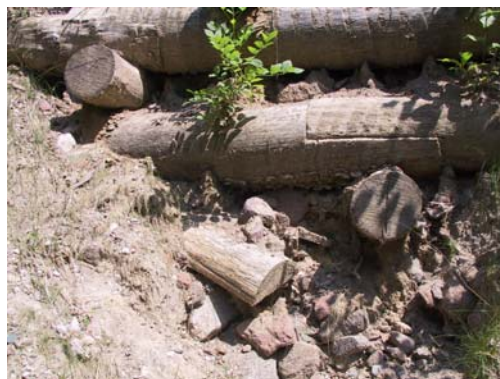
Abb. 180: Beispiel für schlechte Einbindung am Krainerwandfuß und gute Überlappung – Standort Oberpremer Krainerwand 02

- Die Längshölzer sollen an den Seitenenden der Krainerwände möglichst tief in den stabilen Hang hineinreichen. Ist die Krainerwand mit dem Seitenbereich nicht verbunden, kann bei Hangsetzungen die gesamte Krainerwand nach unten bzw. hangauswärts gedrückt werden und ihre Funktion als Stützelement verloren gehen. Der Fuß der Krainerwand sollte außerdem so tief wie möglich unter dem Geländeniveau liegen. V.a. in sehr steilem Gelände kommt es immer wieder zu oberflächlichen Erosionen, das erste Rundholz liegt daher relativ rasch frei und kann leicht herausgedrückt werden. Ist nicht zu vermeiden, dass das erste Längsholz nahe der Geländeoberfläche liegt, sollte mit dem Einschlagen von Zangen begonnen werden, damit das Längsholz diesen aufliegen kann.

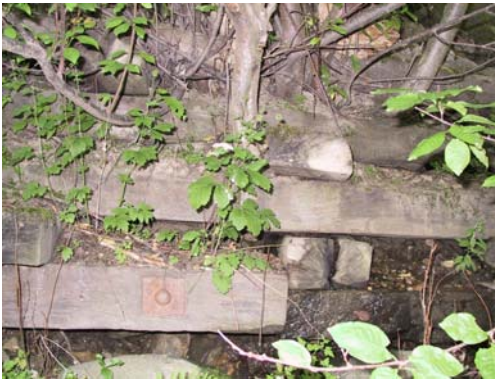
- Wesentlich für die Gesamtstabilität der Krainerwand ist eine gute Alternierung von Zangen und Reihen. Die einwirkenden Kräfte werden dadurch besser über das gesamte Kastensystem verteilt. Die Reihen können sich nicht verschieben, lokal überschüssiger Druck wird besser abgefangen.

Abb. 182: Beispiel für schlechte Alternierung – Standort Farmahof Krainerwand 07

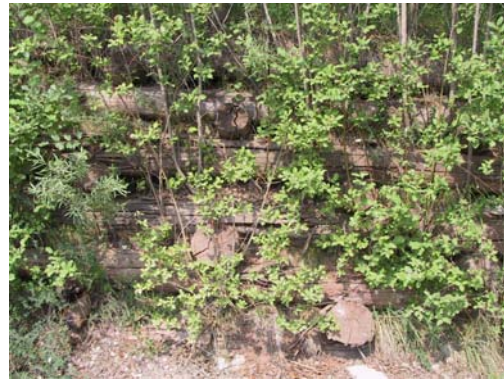
Abb. 183: Beispiel für gute Alternierung – Standort Widmayer Krainerwand 03

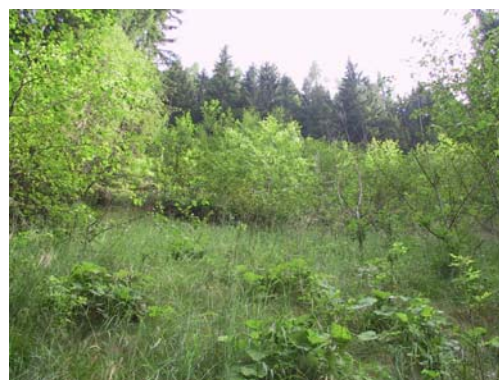
Abb. 188: guter Narbenschluss bei sehr loser Strauchschicht im Zwischenbereich 02 - Mühlwald

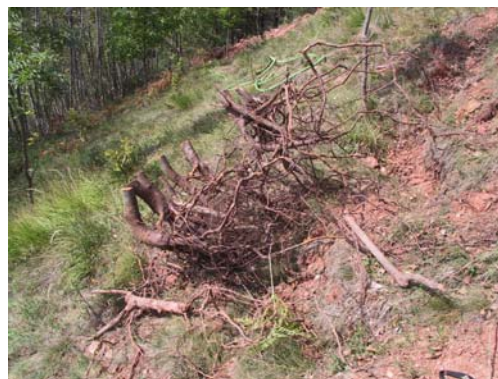
Die Wurzeluntersuchungen am Standort Widmayer zeigten einen sehr stabilen, dichten Verbund. Die Wurzeln der einzelnen Individuen waren in den vorderen Bereichen des Krainerwandkastens z.T. stark miteinander verwachsen. Die Wurzeltiefen erstreckten sich über das gesamte Krainerwandssystem, jedoch waren die Einlagen selbst nicht länger als 60 cm, weshalb die Intensität des Wurzelnetzes nach hinten stark abnimmt. Lt. SCHIECHTL & STERN (1992, S. 108) sollten die lebenden Bauteile bis in den gewachsenen Boden hineinreichen. Da die Pflanzen mit zunehmendem Stabilitätsverlust des Holzkastens die mechanische Armierung übernehmen sollen, müssen beim Einbau längere und stärkere Asteinlagen verwendet werden. Dadurch können sie wie Zangen den Schüttkörper nach hinten gut verdübeln, während die oberflächennahen Bereiche durch das intensive Wurzelgeflecht, das sich aus den Einlagen bildet, gut gesichert werden.

Abb. 189: Isolierter Wurzelverbund aus *Alnus incana*, *Salix appendiculata* und *Populus tremulus* – Standort Widmayer
