Komplexsanierung der Talsperre Bautzen 2000 - 2001

Dr. – Ing. Uwe Müller
Dipl. Ing. Eckehard Bielitz

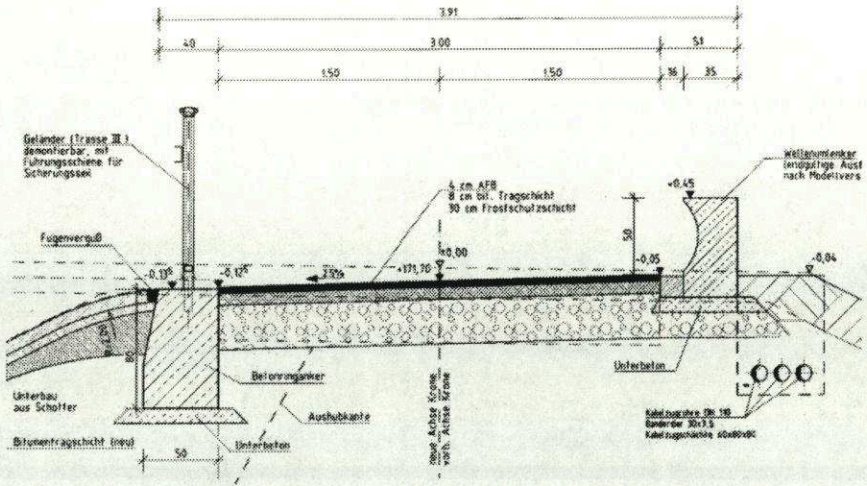
Abbildung 7: Variante I der damaligen Planung

- Wellenumlenker an der Luftseite der Dammkrone (Abbildung 7);
- Wellenumlenker an der Wasserseite der Dammkrone. (Abbildung 8)
