Ausschuss für Bau und Verkehr der Stadt Cottbus

- Informationen der LEAG zum
Cottbuser Ostsee -

08.02.2023

2 Geotechnische Situation am Cottbuser Ostsee

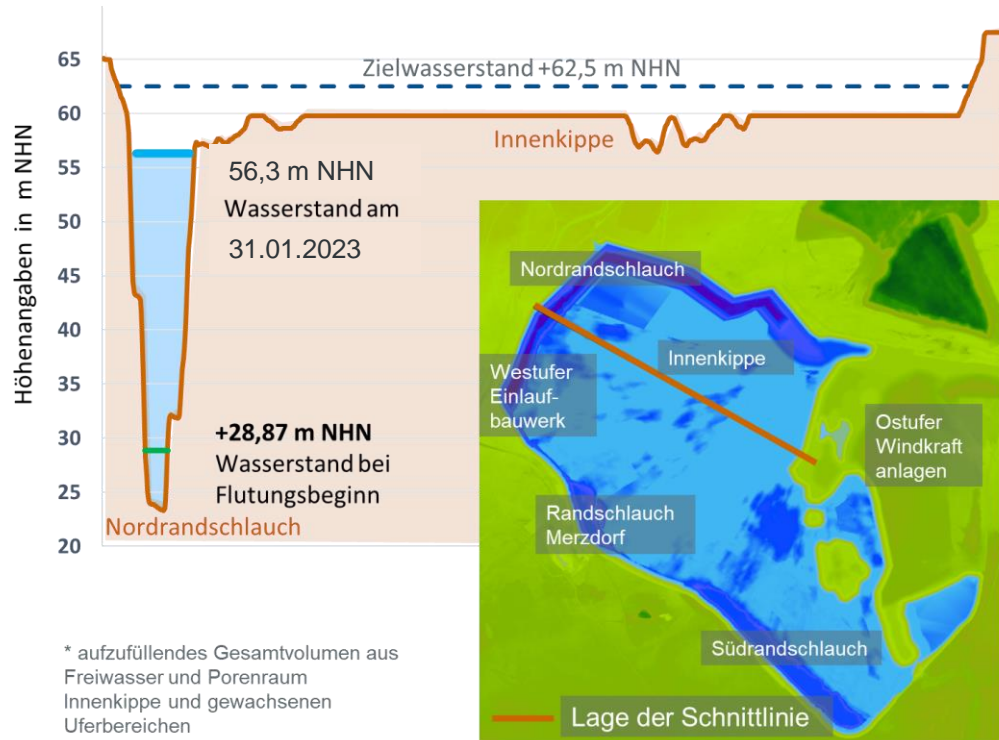
Flutungsstand Cottbuser See (06.02.2023)

Wasserstand: **+ 56,3 m NHN**
Wasserfläche: 4,5 Mio. m²
Wasservolumen*: 107 Mio. m³
pH-Wert: 8,2
eingeleitete Spreewassermenge: **67,2 Mio. m³**

- Flutungsunterbrechung ab 09.05.2022
- **aktuelle Flutungsmenge seit 06.02.23 1 m³/s**

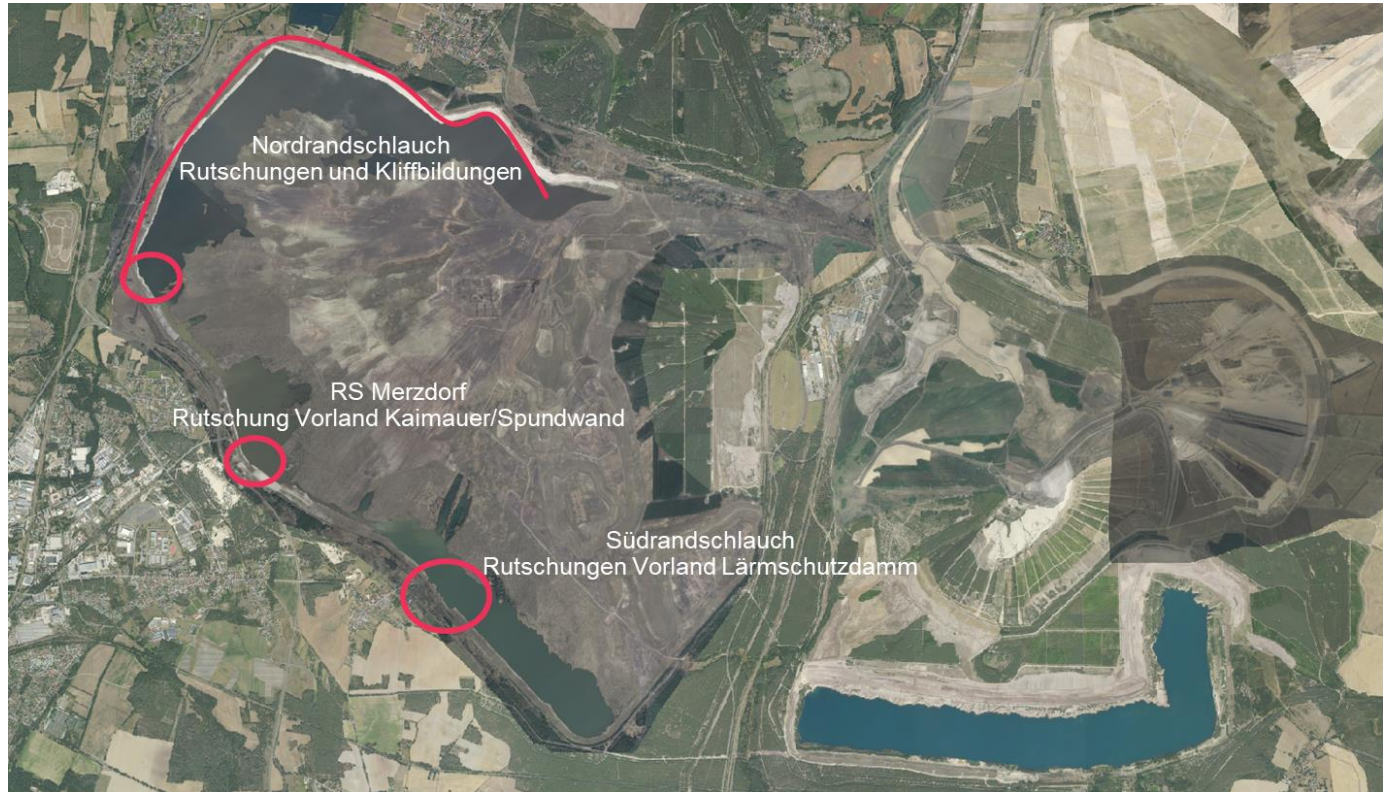
Übersicht

Rutschung an der Kaimauer / Spundwand Stadt Cottbus

- 1. Rutschung zwischen 10.01.2022 und 14.01.2022
- Nachbruch um den 23.02.2022
- Zerstörung des erdstatisch angesetzten 15 m Vorlandbereiches

- regelmäßige Inaugenscheinnahmen, Feststellen zweier Abbruchböschungen 20 m...25 m breit und Rückgriff bis ca. 7 m, entlang der gesamten Hafensohle Kliffe, fortschreitende Rückverlagerung bei Stagnation Flutung sehr wahrscheinlich → Beeinträchtigung der erdstatisch erforderlichen Bermenbreite
- Information an LBGR und Stadt Cottbus, Anschreiben 28.10.2022
- im Rahmen der Erörterung des Sanierungskonzeptes für den Rutschungsbereich am 05.12.2022 – Verantwortung der Stadt – Bildung „Arbeitsgruppe Linienverbau“

- **Monitoring / Beobachtung** (quartalsweise Befliegung, laufend, Drohnenbefliegung auf Anfrage)
→ **Abflachen der Bruchböschung auf 1:3...1:4 ab II/2023 (Versteilung im zukünftigem Unterwasserbereich, vorbehaltlich Genehmigungslage und Ergebnissen Standsicherheitsnachweis)**
