Instandsetzung unter Betrieb mit einem schnell erhärtenden Spritzbeton – Probemaßnahme Schleuse Feudenheim

Dr.-Ing. Thorsten Reschke, Bundesanstalt für Wasserbau

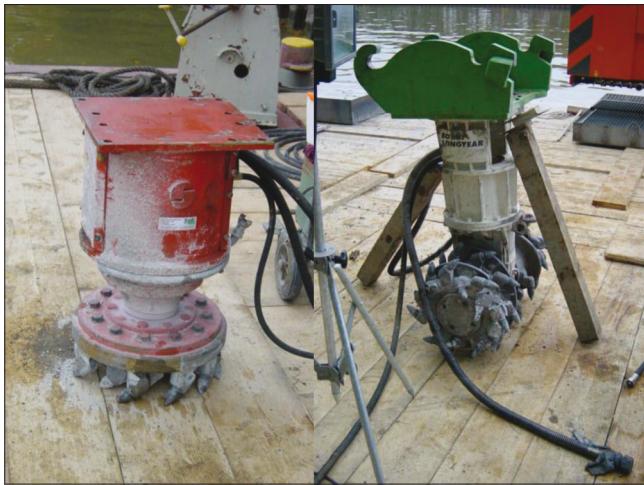
Bild 5: Teller- und Walzenfräse

Der Abtrag des Altbetons erfolgte mit Hilfe von Walzenfräse und Meißel. Geräteträger waren zwei Hydraulikbagger vom Typ Caterpillar 312B und 307B. Die anfänglich verwendete Tellerfräse wurde nach zwei Tagen durch eine Walzenfräse ersetzt (Bild 5), da sie erhebliche Schwierigkeiten hatte, die harte Deckschicht (Torkret-Schicht) des Altbetons abzutragen.

Die Walzenfräse war in der Lage, die harte Deckschicht abzuheben und erreichte eine Fräsleistung von ca. $4 \text{ m}^2/\text{h}$, wobei eine ebenmäßigere Oberfläche erzielt wurde.

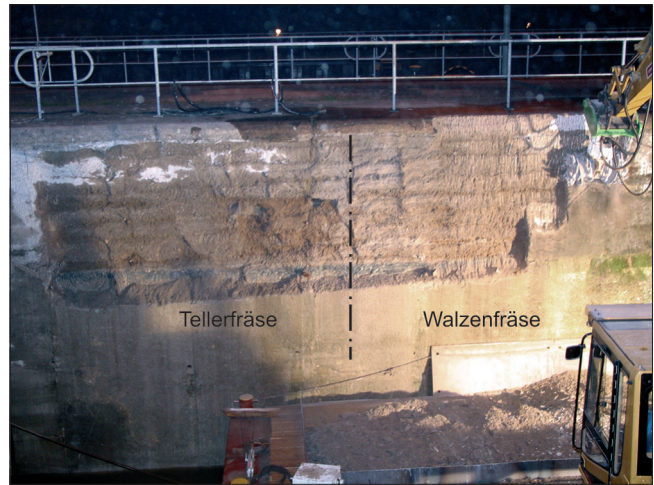
Bild 6: Anordnung der Schuttwanne, Fräsbild Teller- und Walzenfräse

Zur Aufnahme des herabfallenden Schutts war auf dem Ponton eine Schuttwanne aus Stahlblech in den Abmessungen $12 \text{ m} \times 4 \text{ m} \times 0,30 \text{ m}$ hergestellt worden, deren eine Längsseite mit der Bordwand des Pontons abschloss (Bild 6). An dieser Seite besaß die Schuttwanne keine Seitenwand, sondern einen Fußanschlag aus aufgeschweißten Bewehrungsstählen, der die sog. „Schuttfangbleche“ ($3,0 \text{ m} \times 0,8 \text{ m}$) stützen sollte. Diese wurden in den Fußanschlag eingestellt und gegen die Wand gelehnt, sodass sie das entlang der Wand herabfallende Fräsgut in die Schuttwanne abwiesen. Es sammelte sich vor dem Fuß der Schuttfangbleche am Rand der Schuttwanne. Mit dem Fräskopf konnte es dann in der Schuttwanne verteilt werden, zeitraubende Handarbeit mit der Schaufel war aber immer erforderlich.

Die Schuttfangbleche wären wesentlich massiver auszuführen oder durch ein anderes System zu ersetzen. Denkbar wäre, von der Plattform aus einen über den gesamten Kammerwandblock durchgehenden Träger an Seilen oder Ketten unter den zu bearbeitenden Abschnitt der Kammerwand zu hängen. Auf diesem Träger müssten Abweisbleche montiert sein, die das herabfallende Abbruchmaterial auf den Ponton leiten (Bild 22).

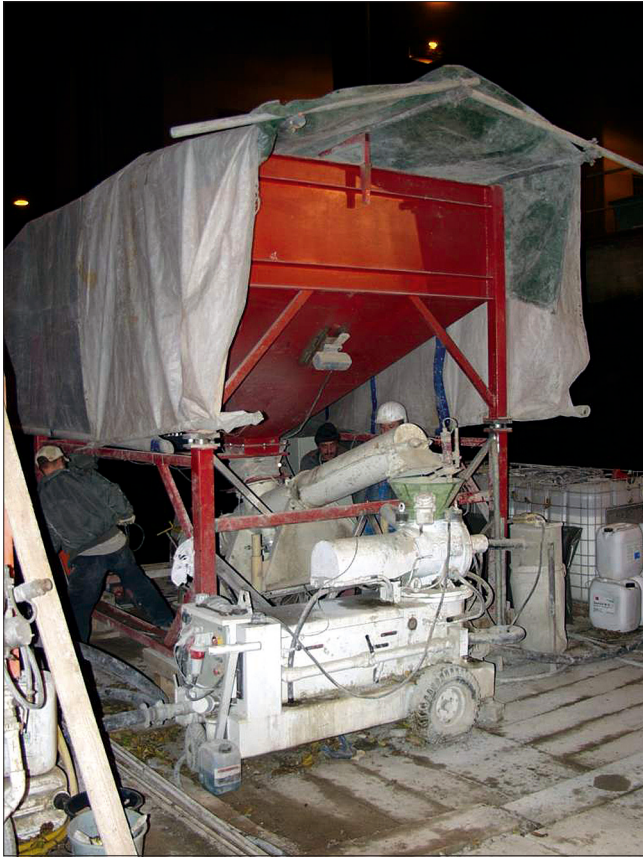
Bild 9: Spritzbetonanlage auf dem Arbeitsponton

- Ein weiterer Schwachpunkt des Vorlagesilos war die Art und Weise seiner Befüllung. Das Trockengemisch wurde aus den beiden Standsilos in die Schaufel des Radladers verladen, an die Liegestelle des Pontons gefahren und dort in das Vorlagesilo eingefüllt. Dies war zeitintensiv und bei feuchter Witterung musste penibel darauf geachtet werden, dass kein Regen auf die Trockenmischung fiel, was sonst zu Verklumpungen geführt hätte. Außerdem kam es beim Einfüllen in das Vorlagesilo zu starker Staubentwicklung.

trockenen Betonmischung vom Standsilo in das Vorlagesilo muss für alle Witterungsverhältnisse vollständig vor dem Zutritt von Feuchtigkeit geschützt sein. Eine stärkere Neigung des Bunkerbodens und leistungsfähigere Außenrüttler wären wünschenswert.

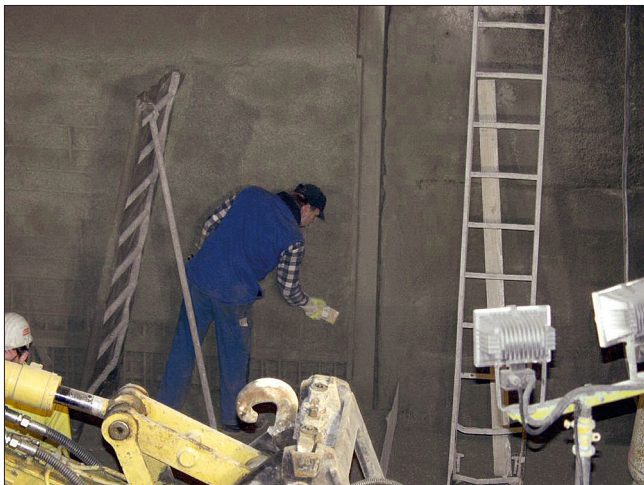
Bild 24: Abreiben der fertigen Flächen („Abigeln“)

Das Abreiben („Abigeln“) der gespritzten Betonoberfläche kann wegen des schnellen Abbindens des Spritzbetons nur innerhalb eines relativ kurzen Zeitraums erfolgen, hier besteht erhöhter Personalbedarf (Bild 24). Um eine ebene Fläche zu erhalten war es häufig notwendig, auf Fehlstellen nach dem Abigeln eine zusätzliche Spritzbetonschicht aufzubringen und die Oberfläche erneut zu glätten. Hierdurch könnten sich Fehlstellen entwickeln; durch den Auftrag eines Übermaßes, das durch das Abigeln reduziert wird, können diese Fehlstellen vermieden werden.

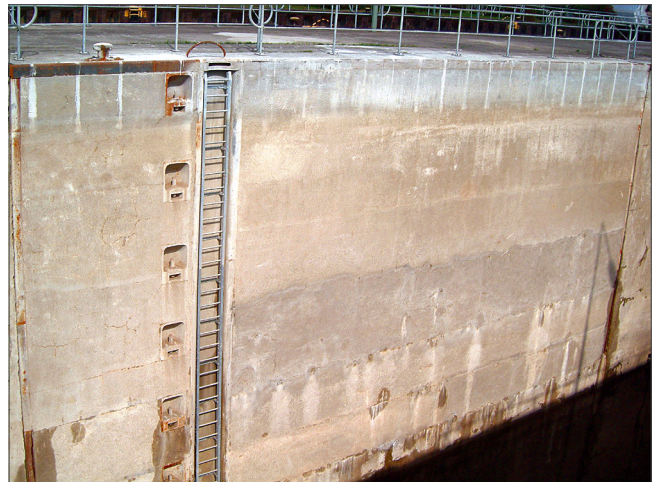
Bild 27: Ansicht nach Fertigstellung

Nach fünf Jahren Nutzungsdauer erfolgte eine augenscheinliche Bewertung des instand gesetzten Kammerwandblocks. Dafür wurden die Flächen vorher mit einem Hochdruckreiniger von Bewuchs und Ablagerungen befreit. Wie die Bilder 27 und 28 im Vergleich zeigen, traten an der Betonoberfläche gegenüber dem Bauzustand – abgesehen von schwachen Aussinterungen in ehemals durchfeuchteten Bereichen – augenscheinlich keinerlei Veränderungen auf. Weder anhand von Rissbildungen, noch anhand etwaiger Abwitterungen wurden Hinweise auf eine mangelnde Dauerhaftigkeit gefunden. Auch die durch Frostangriff und Schiffsreibung am stärksten belasteten Bereiche (OW-Linie) zeigten keinerlei Auffälligkeiten.

Wie bereits ausgeführt, waren Durchfeuchtungen im Bauzustand und unmittelbar danach nicht vermeidbar, da die Vorsatzschale aus Spritzbeton – entgegen den zulässigen Regelwerken – direkt auf einen Wasser führenden Untergrund aufgebracht wurde. Obwohl die Flächen dadurch kaum beeinträchtigt sind, führte dies – insbesondere im unteren Abschnitt (hoher Wasserdruck) – zu unschönen Aussinterungen im Anschlussbereich zu den Stahleinbauteilen.

Es ist davon auszugehen, dass die Durchfeuchtungen und Aussinterungen bei einer Abdichtung des Untergrundbetons (vor Auftrag des Spritzbetons) nicht aufgetreten wären. Im Hinblick auf die Dauerhaftigkeit des Betons stellen sie keinen Mangel dar, vielmehr erfolgte
