## Gutachten

zu den mit dem Bauvorhaben Fürst-Johann-Moritz-Quartier  
zwangsläufig verbundenen Eingriffen in den Organismus der  
dort befindlichen Platane (*Platanus x hispanica*) und der Frage  
des Erhalts sowie der Erhaltungswürdigkeit des Baumes

Universitätsstadt Siegen | Grünflächenabteilung | Fludersbach 56 | 57074 Siegen

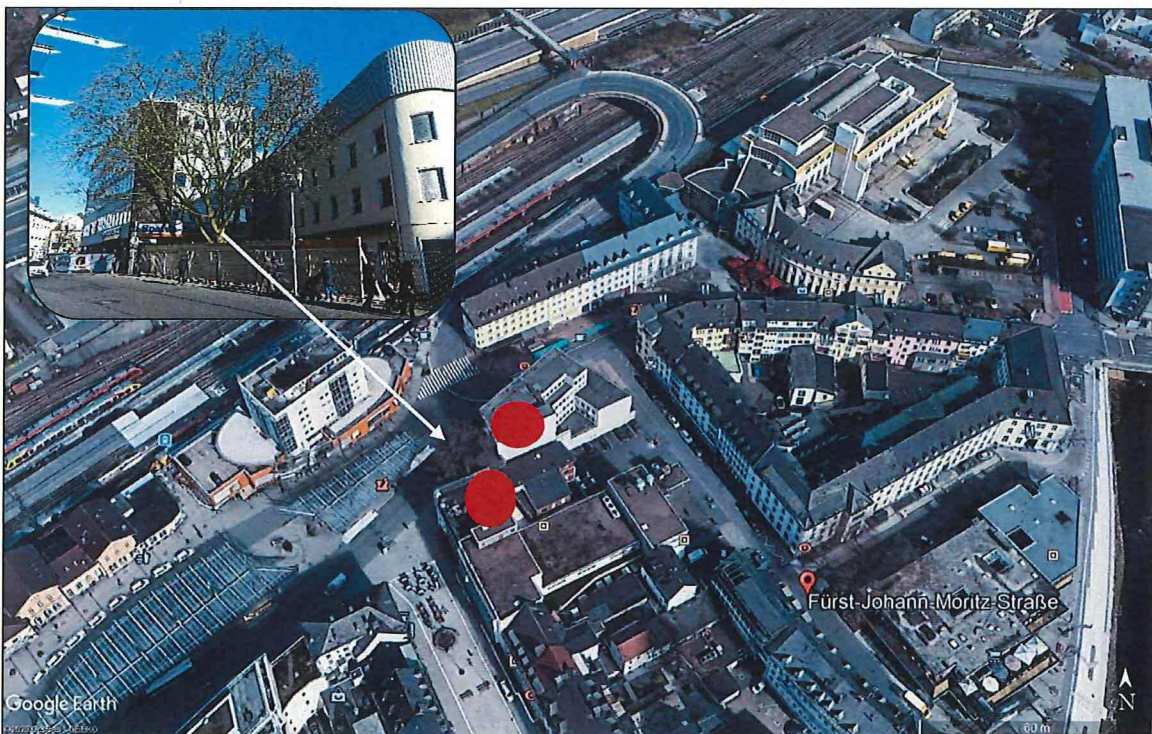
**Abbildung 1** (Google) und **2** (M. Wäldchen) Die roten Markierungen kennzeichnen in etwa die hier relevanten Teile des Gebäudekomplexes, der demnächst abgerissen sein wird. Der Gebäudekomplex schirmt die gutachtengegenständliche Platane (Abbildung 2 und weißer Pfeil) gegenüber Süd-, Südost-, Ost- und Nordostwinden erheblich ab.

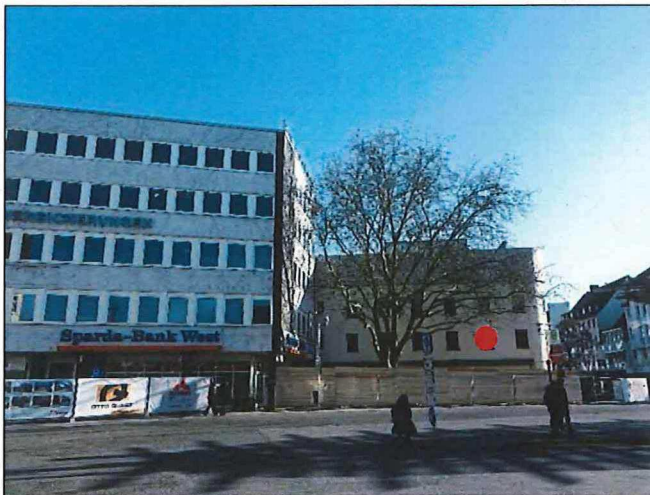
**Abbildung 3**

Blick aus westlicher Richtung auf den Gebäudekomplex, dessen Abriss zeitnah realisiert wird.

Der rot markierte Teil soll etwa 5 m höher werden

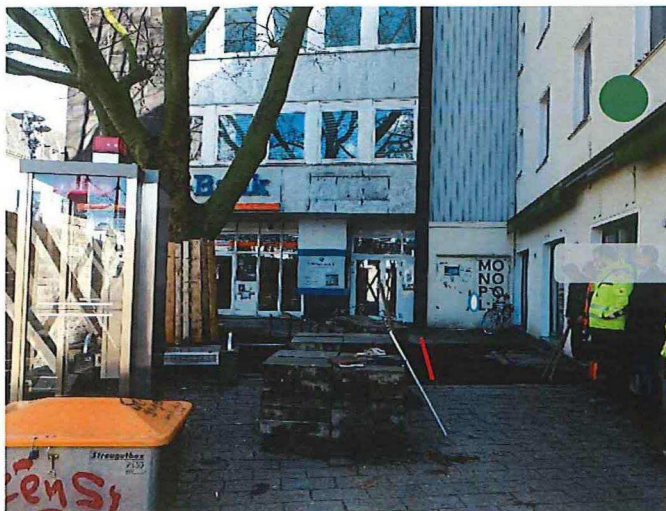
**Abbildung 4**

Der grün markierte Teil des Gebäudekomplexes soll sich zukünftig erheblich näher am Baum befinden - in etwa so, wie es die rote Linie andeutet.

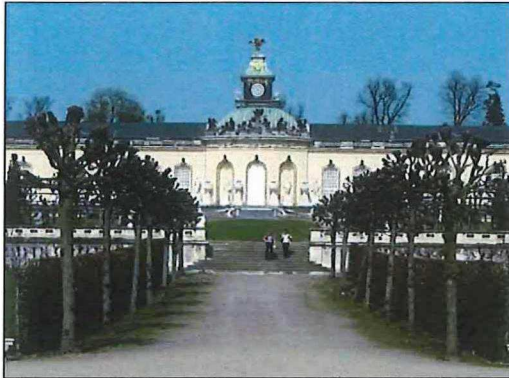
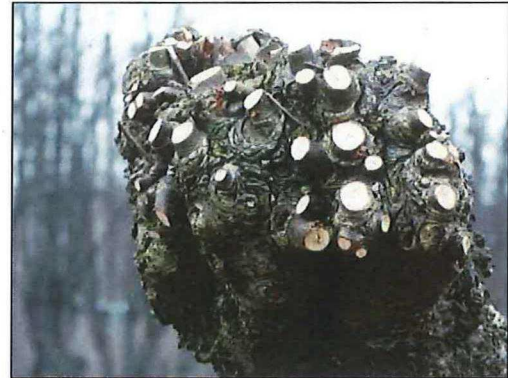
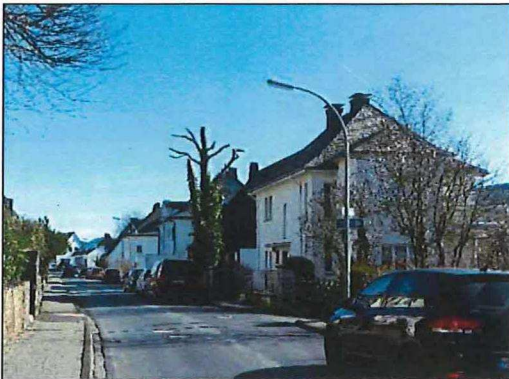
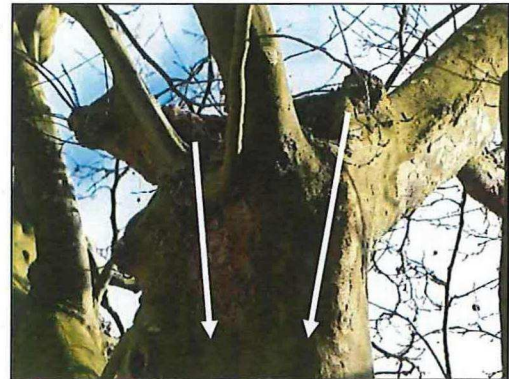
**Abbildung 9, 10, 11 und 12** Oben Beispiel für fachgerechten Kopfbaumschnitt | Lindenallee in Potsdam, Schlosspark Sanssouci. Es wurde früh begonnen und korrekt geschnitten. Kleine Schnitte | keine Einfaulung | physiologisches Gleichgewicht. Unten Kappung eines Altbaumes → tief reichende Fäule.

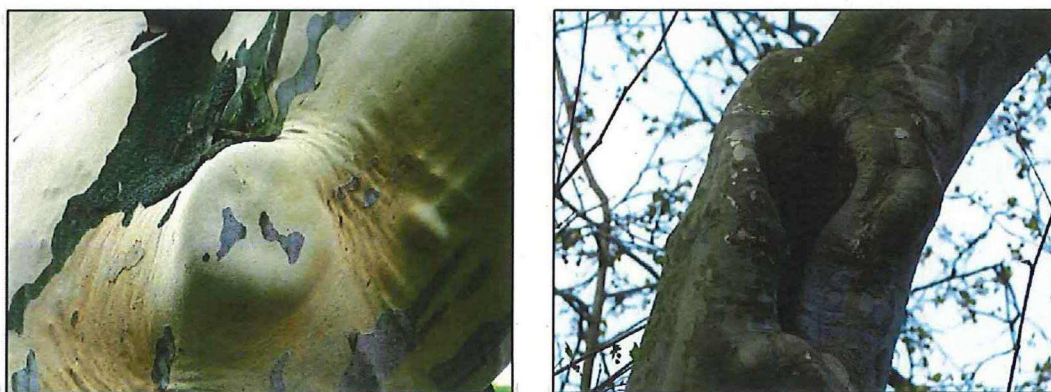
**Abbildung 18 und 19** Zwei Platanen. Links sieht man die vollständige Überwallung eines fachgerecht entnommen Starkastes. Bei der rechten Platane wurde ein Stämming abgesägt. Aufgrund der Größe der Schnittverletzung kam es zu einer sehr tief reichenden Holzersetzung. Dies ist der Regelfall.

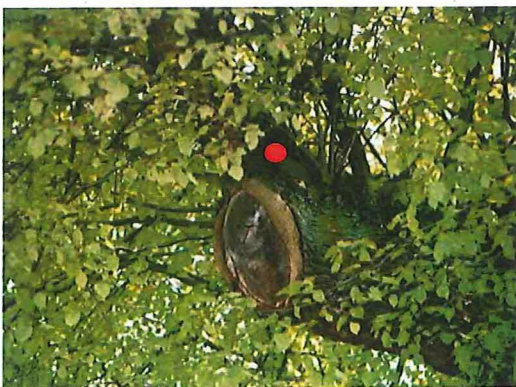
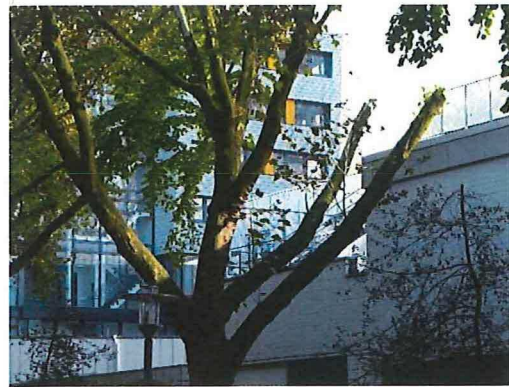
**Abbildung 25 und 26** Links, regelwerkskonforme Einkürzung eines Linden-Starkastes: geeignetes Nodium + geeigneter Zugast. Rechts, Kappungsschnitte an Platane: baumschädigend und verunstaltend

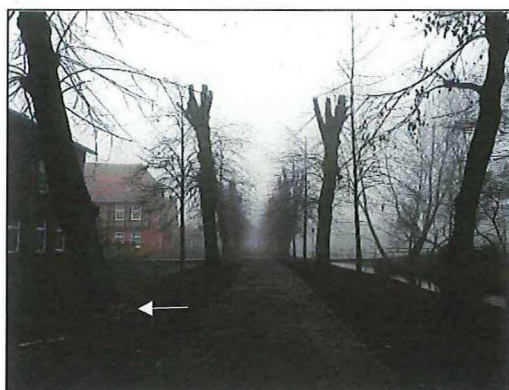
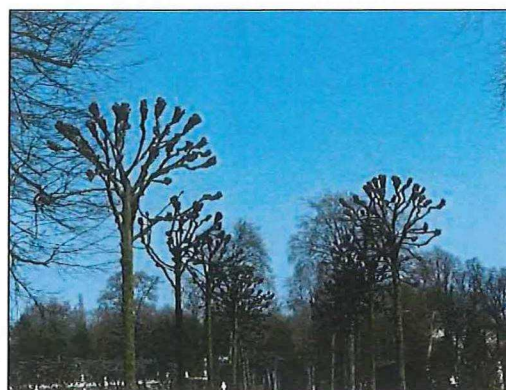
**Abbildung 27 und 28** Bei älteren und alten Bäumen kommt es nach Kappung zu umfassender Holzersetzung, zu Abwehrschwäche, Erkrankung und vorzeitigem Absterben. So auch im Fall der Linden-Allee auf Abbildung 27. Der weiße Pfeil deutet auf Fruchtkörper holzersetzender Pilze. Bäume, die in jungen Jahren zu Kopfbäumen umgestaltet und alljährlich fachgerecht geschnitten werden, können hingegen sehr alt werden. Die Linden-Allee, rechts, ist viel älter als es den Anschein hat.

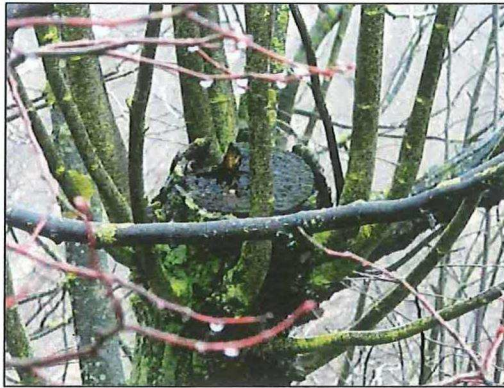
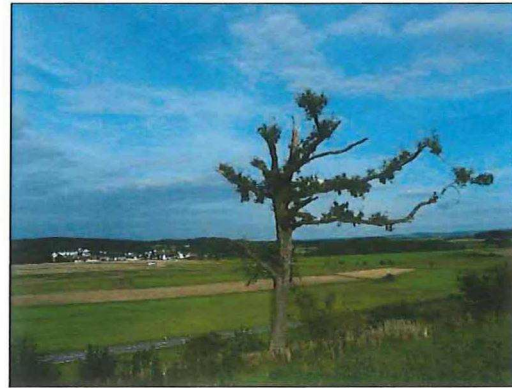
**Abbildung 29 und 30** Links: Die Linde wurde einige Jahre zuvor gekappt, was zu einer traumatischen Reiteration führte, hier einem büschelartigen Austrieb von „Nottrieben“ (Reiteraten). Von der großen Schnittfläche ausgehend hat sich eine massive Holzersetzung entwickelt – Wundholzbildung (Überwallung) ist nicht erkennbar. Zählen Linden nicht zu den effektiven Kompartimentierern). Rechts: Kappung einer Eiche durch Tornado. Auch hier setzte eine traumatische Reiteration ein. Nach drei Jahren starb der Torso (Rudiment eines Baumes) ab.

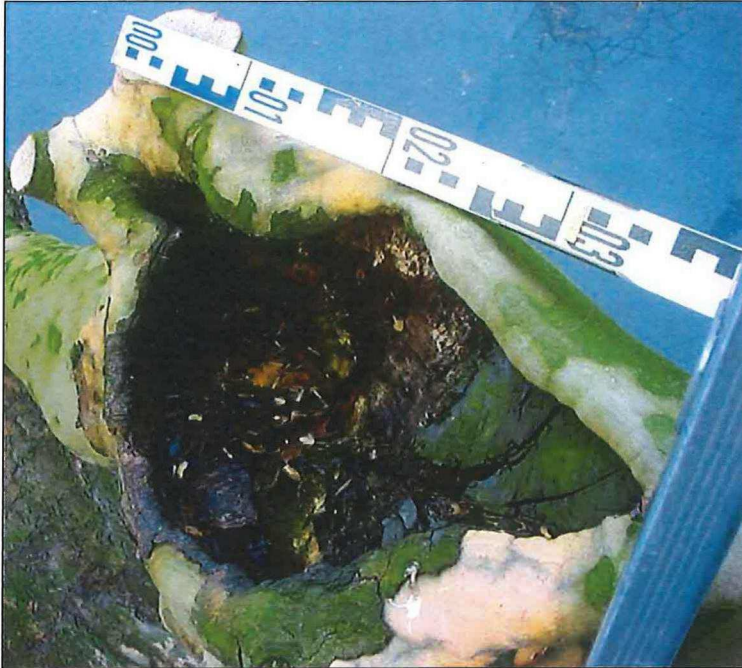
Abbildung 31

Die Platane gilt allgemein als effektiver Kompartimenter. Bei Schnittwunden mit einem Durchmesser bis etwa 15 cm trifft dies regelmäßig zu, nicht aber im Falle der Stämmings-Kappung an einer älteren oder alten Platane. Bei Schnitten dieser Größenordnung gibt es keine effektive Kompartimentierung.

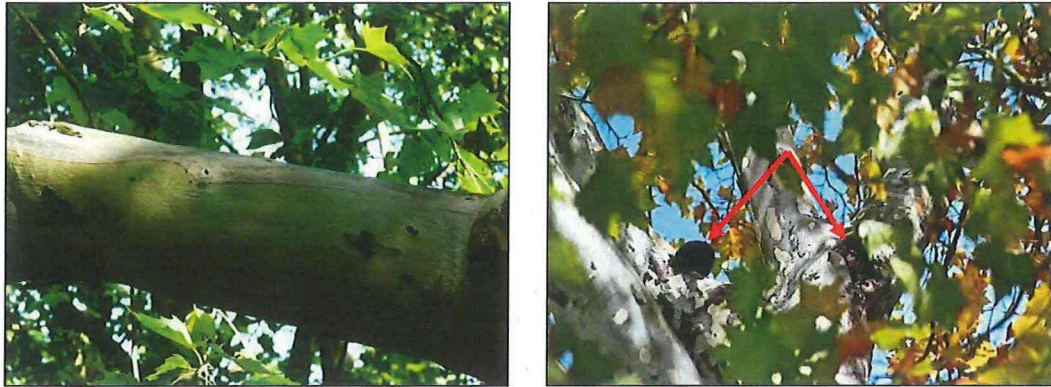
**Abbildung 32 und 33** Links: Massariabefall auf Platanenast, zu erkennen an der signifikanten Verfärbung auf der Oberseite. Rechts: Befall einer Platane mit Zottiger Schillerporling. Pfeil links: alter Fruchtkörper | Pfeil rechts: offen liegende Holzzersetzung

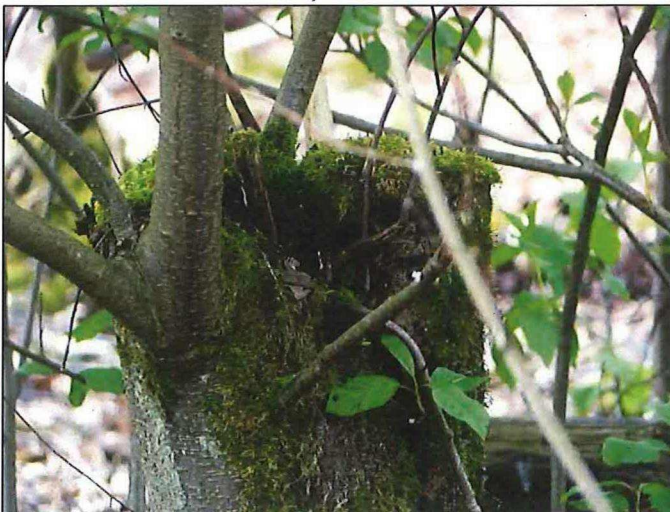
**Abbildung 36**

Die schnittflächennahen Reiterate sind schon alleine deswegen häufig bruchanfällig, weil ihre Anbindung mechanisch unzureichend ausgebildet ist. Nicht selten schiebt sich ein Teil ihrer Basis über die Schnittebene, wo sie gar keine strukturelle Verbindung eingehen kann. Wird ein solches Reiterat durch Wind von der Ebene weggedrückt, klappt es herunter und bricht. Spätestens bruchanfällig werden die Reiterate durch Ausfaltung der Kappungszone, wie hier.

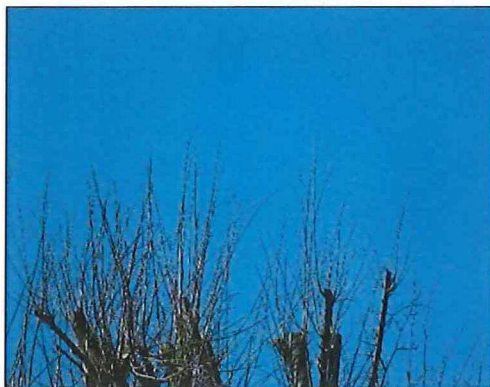
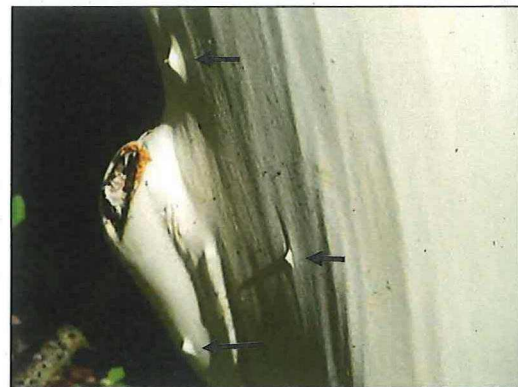
**Abbildung 39 und 40** Nach der Kappung kommt es häufig zu einer traumatischen Reiteration, einem Neuaustrieb, den man unter Gesichtspunkten der Ästhetik als ungeordnet oder chaotisch bezeichnen muss, Abbildung 39. Das hierarchisch gegliederte Verzweigungsschema (Architekturmodell), das den gekappten Baum vorher kennzeichnete und von anderen unterschied, kann der Baum nicht mehr ausbilden. Stattdessen liegt eine Kronenverbuschung vor, die nach der Ausdifferenzierung von Adventiv- bzw. nach der Aktivierung von Proventivknospen entstand. Die schwarzen Pfeile auf Abbildung 40 markieren nicht aktivierte Proventivknospen („schlafende Augen“).

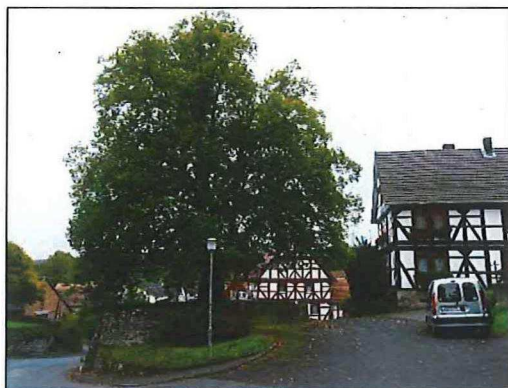
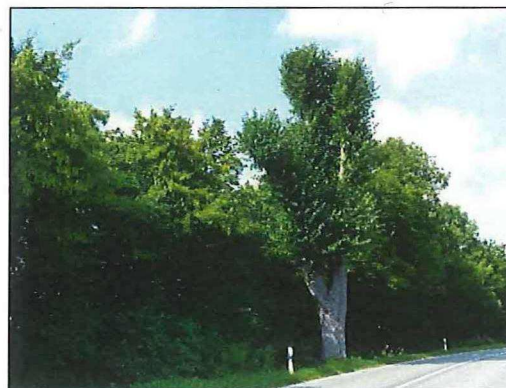
**Abbildung 41 und 42** Links: alte Linde mit arttypischen Habitus. Rechts: zum Torso geschnittene, alte Linde – der Habitus ist zerstört - nach dem Wertermittlungsverfahren *Methode Koch* ein wirtschaftlicher Totalschaden. Die gekappte Linde wurde zwischenzeitlich gefällt, da sie massiven Pilzbefall aufwies, der sich in den Jahren nach der Kappung einstellte.

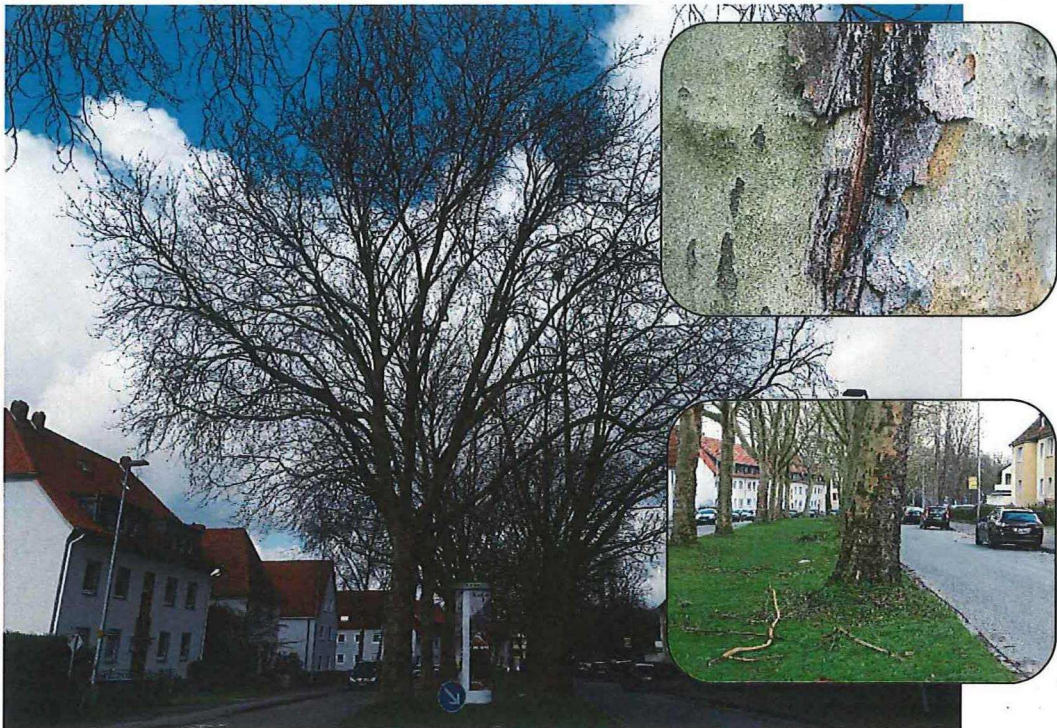
**Abbildung 44, 45 und 46** Vielfach in Deutschland zu sehen - innerstädtische Platanen-Allees, meistens zwischen 50 und 70 Jahren alt. Oben rechts: Rissbildung an Stamm, Stämmlingen und Ästen – ein modernes Schadsymptom an der Baumart. Unten rechts: Astbruch als Folge der Massaria-Erkrankung.
