**Thema: ME 04/2018 – Ursachenanalyse und Integritätsnachweis****Schlagwörter:** Dampferzeugerheizrohre Wirbelstromprüfung Korrosion**Anlagen:** 1**Verfasser:** [REDACTED] **Fach-/Teilbereich:** LNMQ**Zusammenfassung**

Dieser Bericht stellt den Sachstand zu den Wirbelstromanzeigen an den Dampferzeugerheizrohren von GKN II dar, beschreibt Ursachen für die Befunde, stellt Maßnahmen zur Ursachenbekämpfung vor und erbringt den Nachweis für die Integrität der Dampferzeugerheizrohre für den letzten und den nächsten Betriebszyklus.

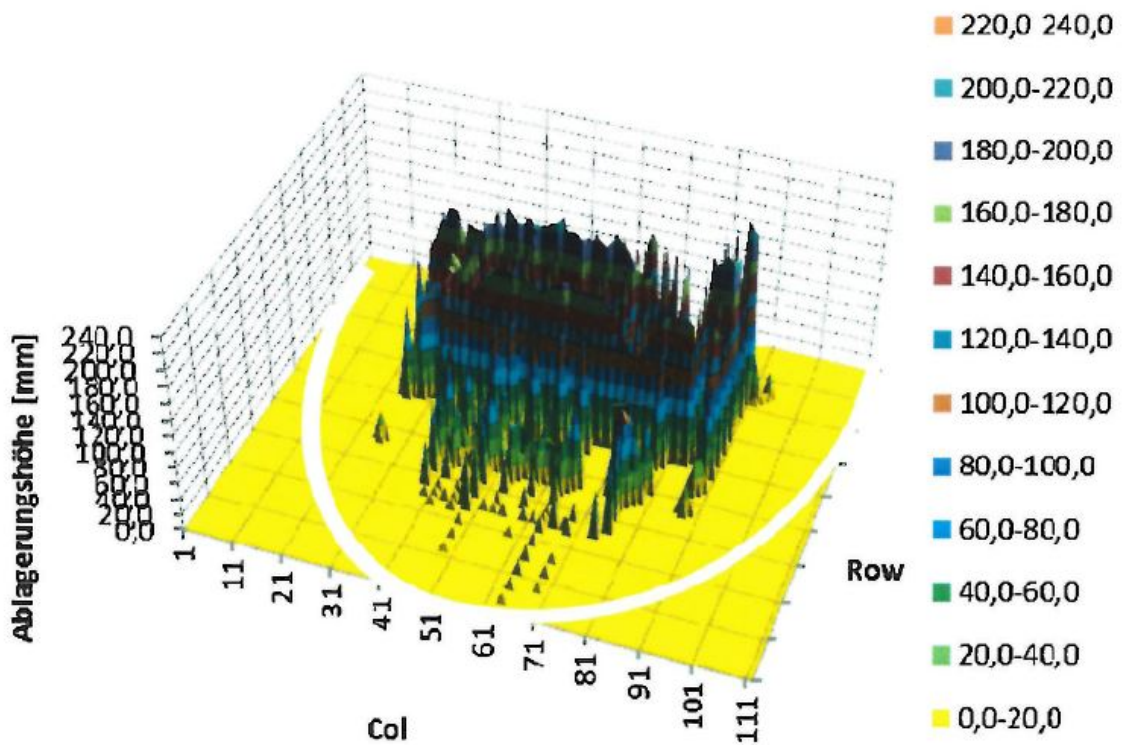
Bild 4: Sludgehöhe DE10-HL, [1]

Die Ermittlung der Sludgehöhen ist in [1] detailliert beschrieben. DE20 weist gegenüber den anderen drei DE signifikant weniger Sludge auf, wie die beiden nachfolgenden Grafiken, **Bild 4** und **Bild 5**, exemplarisch zeigen, [1]. Diese Ergebnisse basieren auf den Wirbelstromprüfungen und geben die Höhe der nach der Rohrbodenreinigung noch an den Rohren verbliebenen Ablagerungen wieder. Die visuelle Inspektion des Rohrbodens zeigt, dass die verbliebenen harten Ablagerungen am Rohrboden dagegen nur wenige Millimeter dick sind.

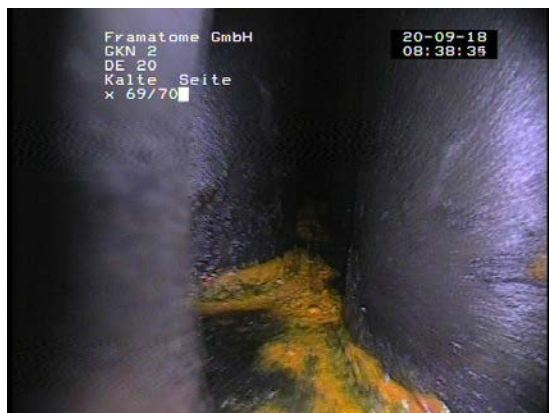
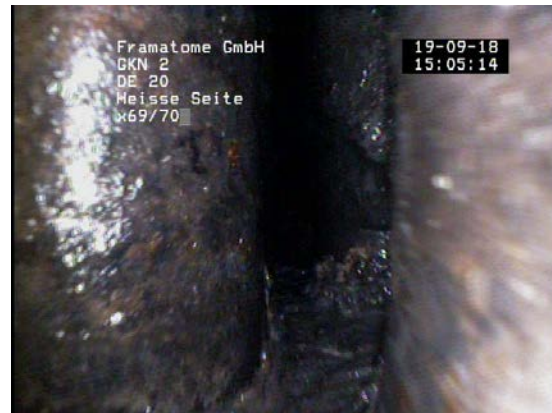
Bild 7: DE20 (links CL, rechts HL), [2]

Teilweise sind harte Ablagerungen erkennbar, teilweise sind Rohroberfläche und Rohrboden auch sehr sauber. Weiche bzw. restliche lose Ablagerungen konnten bis auf kleiner 2 mm entfernt werden. Dies zeigt, dass die mechanische Rohrbodenreinigung effektiv war. Teilweise sind im Bereich des Einwalzspaltes an der Kante Rohrboden/Rohr gelbliche Ablagerungen erkennbar. Eine chemische Analyse ergab, dass es sich hierbei um Eisenoxid handelt.

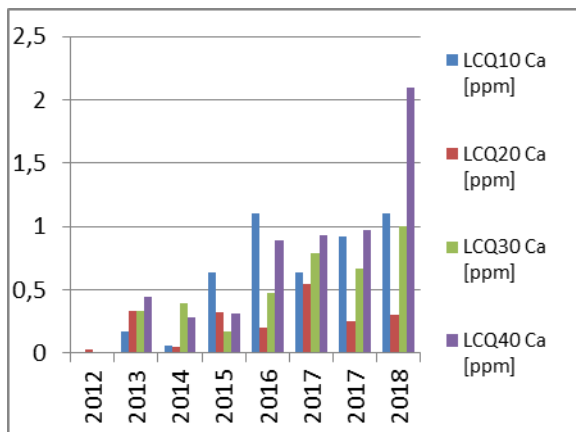
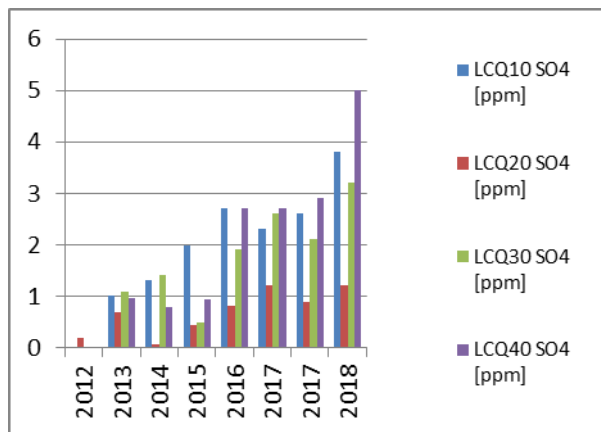
**Bild 10: Mittelwerte der Ca und SO<sub>4</sub> Messungen über den Zeitraum von 2012 bis 2018**

Beim Vergleich der Messwerte fallen die im Vergleich zu den anderen Dampferzeugern durchweg etwas niedrigeren Werte beim Dampferzeuger 20 auf. Die folgenden Abbildungen zeigen für Ca, **Bild 10 a.)**, und SO<sub>4</sub>, **Bild 10 b.)**, die Mittelwerte der Messungen seit 2012 bis 2018 sowie die Verläufe der Messwerte bei den Entleerungen in der Revision 2018, **Bild 11**. Man erkennt deutlich die niedrigeren Messwerte bei DE20 im Vergleich zu den anderen drei DE.

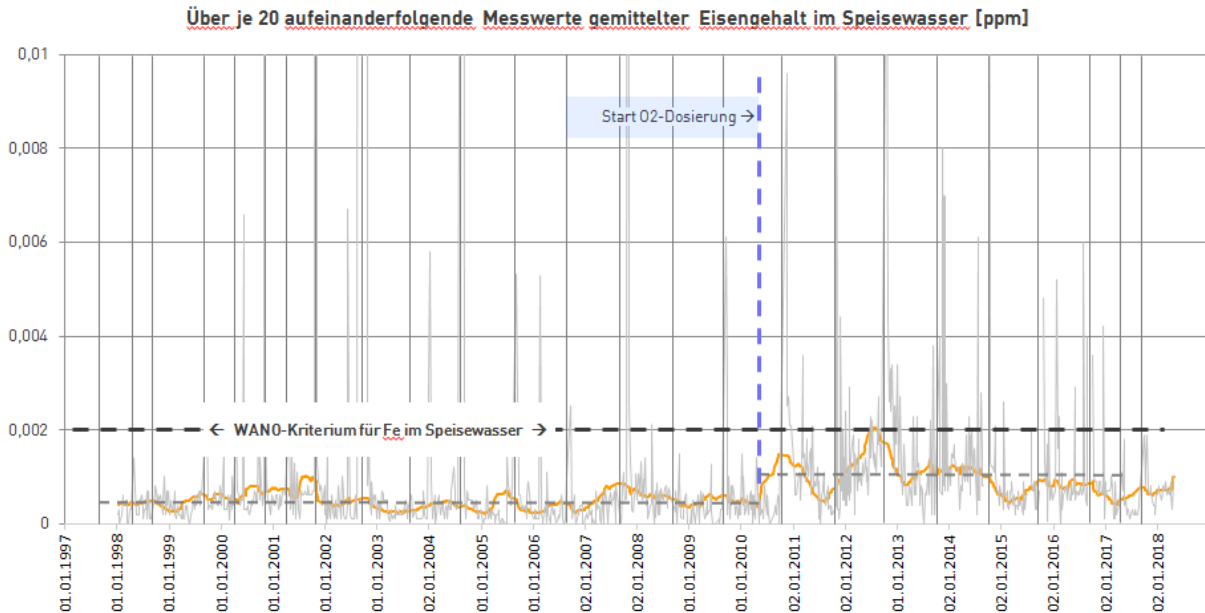
**Bild 12: Eisengehalt im Speisewasser**

Der Eisengehalt im Speisewasser (das Eisen liegt in Form von Eisenoxid vor) ist außerordentlich gering. Das Eisenoxid liegt ausschließlich ungelöst/partikelförmig vor. Zur Analyse werden mehrere m<sup>3</sup> Speisewasser filtriert, aufgelöst und der Eisengehalt bestimmt. Je nach betrieblichen Vorgängen (Pumpenumschaltungen, Druckstöße, etc.) können zeitlich verteilt mehr oder weniger viele und große Partikel im Speisewasser vorhanden sein, die durch die Filtration erfasst werden. Damit erklärt sich die Schwankungsbreite der Einzelwerte. Für die Bewertung der Speisewasserqualität ist die Mittelwertbildung daher erforderlich. Für den Anstieg der Eisenwerte im Speisewasser sehen wir die Sauerstoffdosierung als Ursache an, was auch durch die zeitliche Korrelation zwischen dem Beginn der O<sub>2</sub>-Dosierung und erhöhtem Eisengehalt bestätigt wird. Wenn die Elektromagnetfilter alles Eisen aus dem Zwischenüberhitzerkondensat herausgefiltert hätten, hätte es keinen Anstieg geben sollen. Ursachen für die unvollständige Wirksamkeit der Filter können sein:

Wie **Bild 12** (siehe Abschnitt 2.5) zeigt, wurden nach Einführung der O<sub>2</sub>-Dosierung in den ZÜ-Heizdampf insbesondere in den ersten 2 Jahren erhöhte Eisenoxidemengen Richtung DE gefahren, die an der in Abschn. 2.3.1 aufgeführten ausgetragenen Mengen einen wesentlichen Beitrag darstellen. Die Messwerte für Eisenoxid im Speisewasser vor Einführung der O<sub>2</sub>-Dosierung und die Austragsmengen früherer Rohrbodenreinigungen zeigen, dass der WDKL von GKN II generell gut ausgebildete Passivierungsschichten besitzt.

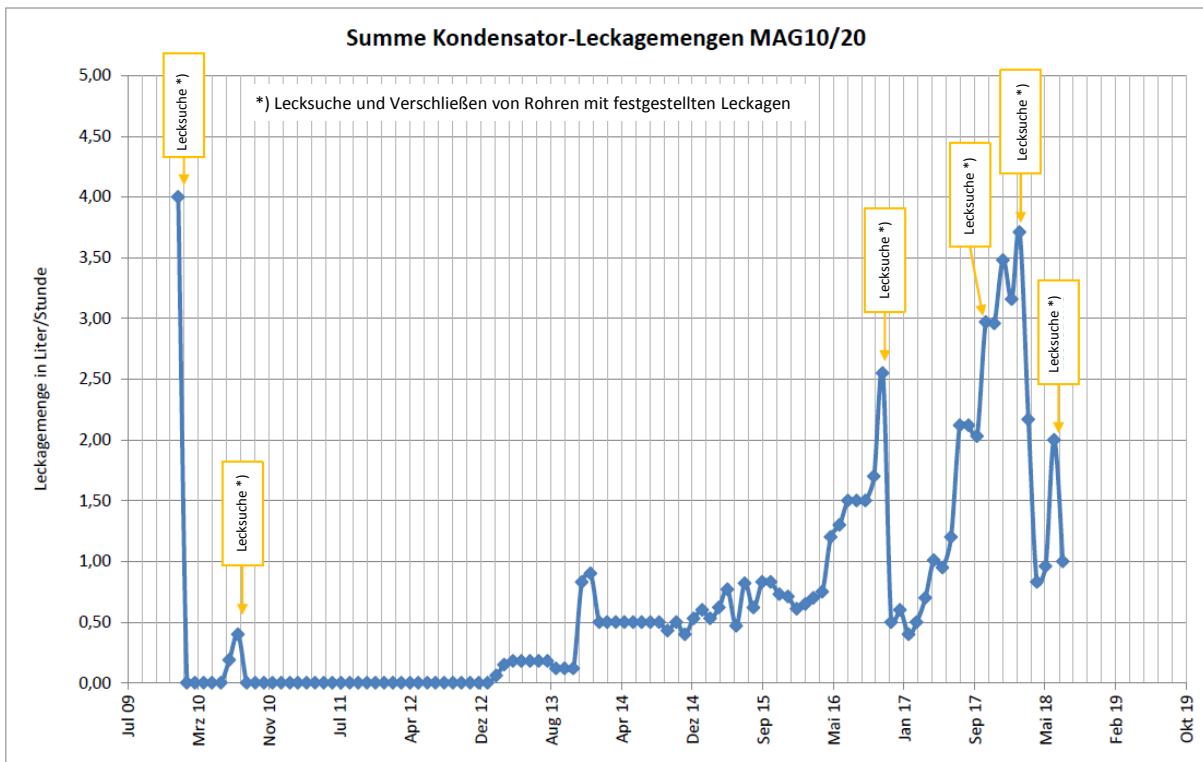
Bild 13: Kondensatorleckagen in den Jahren 2010-2018

Den Verlauf der über chemische Analysen des Sekundärmediums ermittelten Leckagemenge über die letzten Jahre ist in **Bild 13** dargestellt. Bei Erreichen einer Leckrate pro Wasserkammer, die der bisher in der Praxis erprobten Nachweisgrenze des Helium-Lecktestverfahrens entspricht, wurde während des Betriebs (mit Lastabsenkung auf ca. 900 MW) die entsprechende Wasserkammer isoliert, entleert und von der Hauptkühlwasserseite aus Heliumlecktests mit einer Spezialfirma durchgeführt, um defekte Kondensatorrohre zu detektieren und zu verschließen. Dass nicht alle Lecksuchen erfolgreich waren liegt zum einen daran, dass die Leckagemengen je Wasserkammer im Bereich der Nachweisgrenze des Lecksuchverfahrens lagen und zum anderen daran, dass die Leckagemenge je Wasserkammer sich aus eventuell mehreren Kleinstleckagen an verschiedenen Rohren aufsummiert hat.

Die hohe Leckage Anfang 2010 wurde durch Fretting von einigen wenigen benachbarten Rohren in den Abstandshaltern verursacht. Diese Rohre wurden verschlossen und in den Folgejahren wurde dieser Rohrbereich regelmäßig visuell inspiziert. Hierbei wurde kein Voranschreiten dieses Schädigungsmechanismus festgestellt.

Seit Anfang 2013 kommt es zunehmend durch einen anderen Schädigungsmechanismus zu Leckagen. Befundbehaftete Kondensatorrohre zeigen sowohl im Bereich der Längsschweißnaht als auch im Grundwerkstoff deutliche Spuren von Tropenschlaggerosion, die in Einzelfällen zu wanddurchdringenden Schäden und der damit verbundenen meist kleinen Leckage von Hauptkühlwasser (Tertiärkreis) in den Wasser-Dampf-Kreislauf (Sekundärkreis) führt.

Tropfenschlagerosion in Verbindung mit der Werkstoff- und Herstellungsqualität der Kondensatorrohre ist somit als einzige Ursache für die aktuellen und in den letzten Jahren festzustellenden Kondensatorleckagen anzusehen.

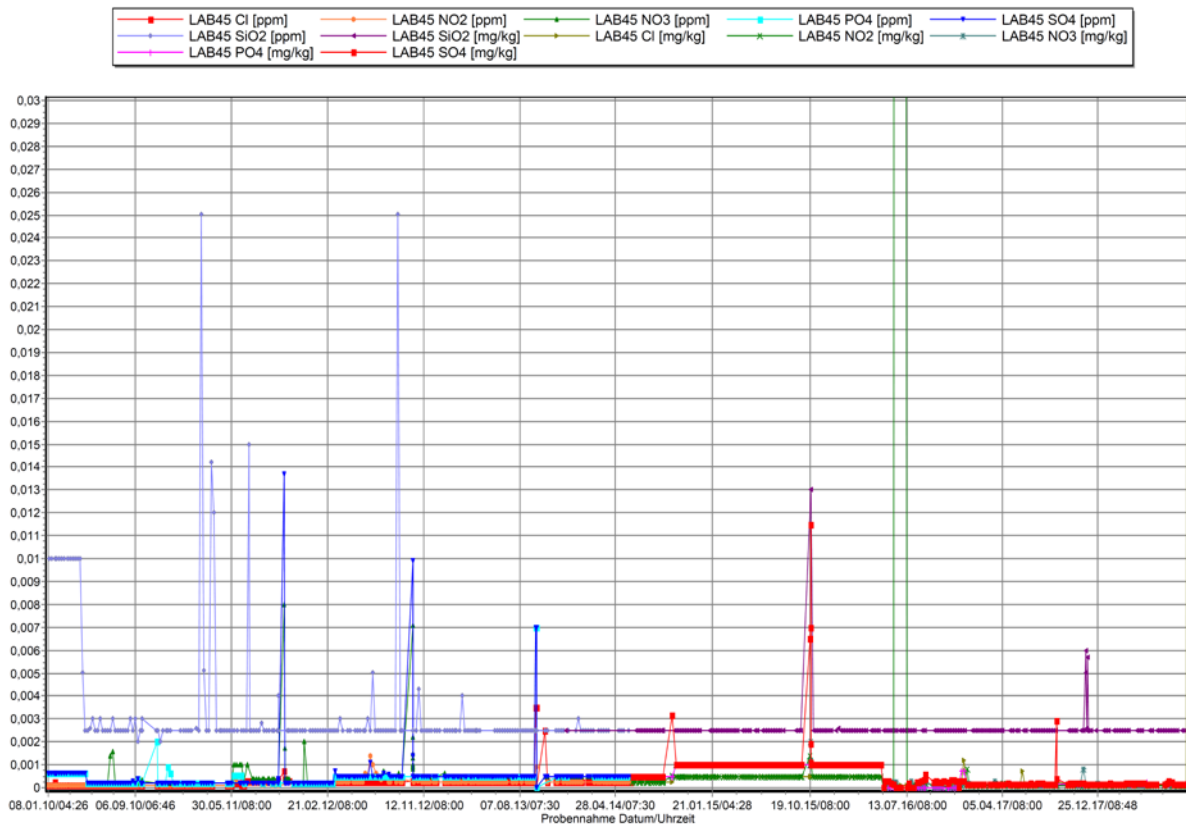
Bild 14: Analysenergebnisse der chemischen Betriebsüberwachung des Speisewassers auf Verunreinigungen

In **Bild 14** sind die Analysenergebnisse der wesentlichen Verunreinigungen für den Zeitraum von 2010 bis 2018 dargestellt. Man erkennt, dass die Konzentrationen der Verunreinigungen durchweg unter 1 ppb bzw. unter der Nachweisgrenze (SiO<sub>2</sub>: <2,5 ppb) liegen.

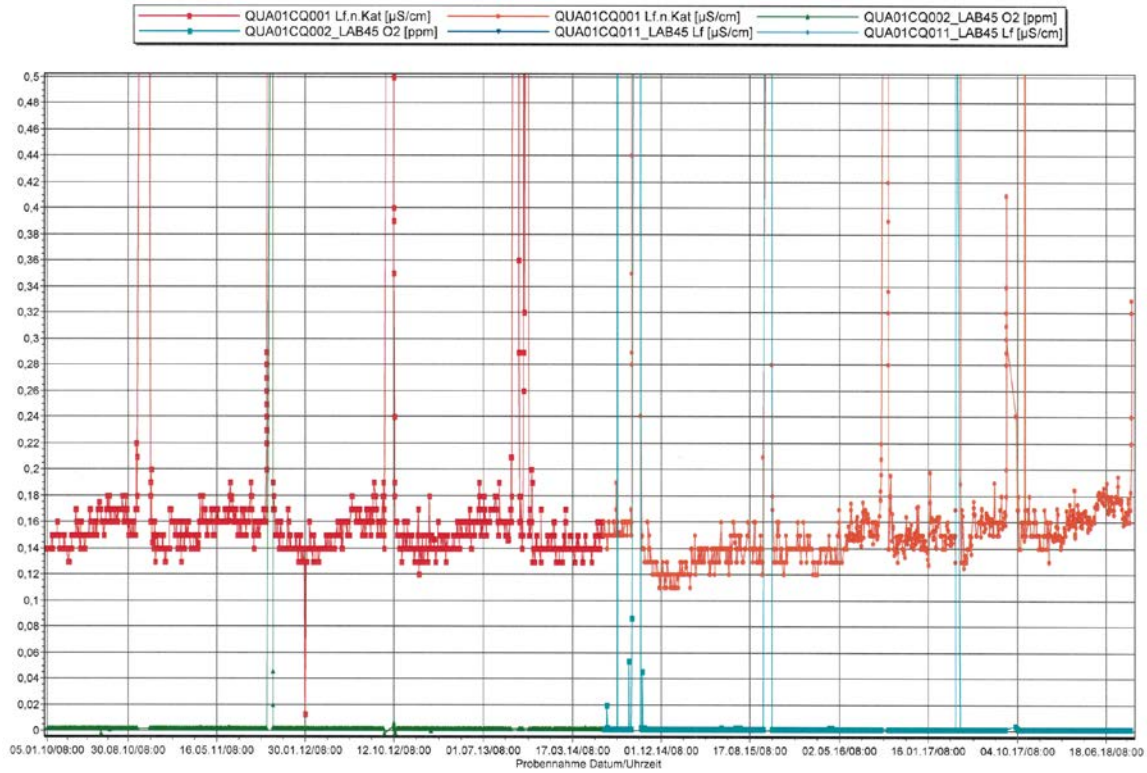
Bild 15: Leitfähigkeit nach Kationenfilter im Speisewasser

In Bild 15 sind die betrieblichen Messwerte für Sauerstoff und in Bild 16 für die Leitfähigkeit nach Kationfilter abgebildet. Die Konzentrationen der Verunreinigungen im Speisewasser liegen auf sehr niedrigem Niveau. Der Einfluss der Kondensatorleckagen seit 2013 ist im Speisewasser nicht erkennbar.

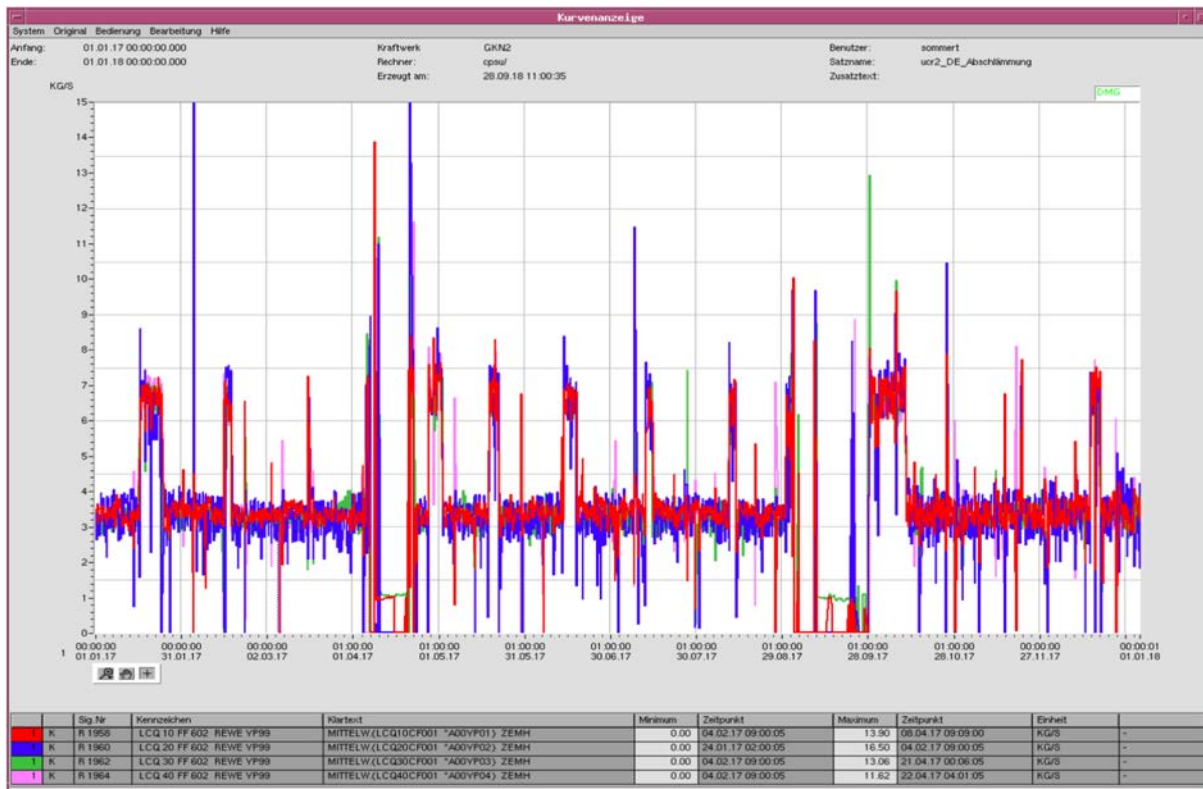
Bild 17: Abschlämmraten der DE 10 – 40 im Jahr 2017

Die Abschlämmmengen der Dampferzeuger liegen alle im Bereich von ca. 3,5 kg/s. Aus der Grafik in **Bild 17** (beispielhaft für das Jahr 2017) ist ein Regelungsband von ca. 2,5 bis 4,5 kg/s ersichtlich. Wegen der unterschiedlichen Länge der Abschlämmleitungen wird das Trimmventil des DE20 auf 100 % eingestellt, um auf die Abschlammmenge von 3,5 kg/s zu kommen. Die Ventile der anderen Dampferzeuger werden entsprechend eingedrosselt, um identische Abschlammungen zu erhalten.

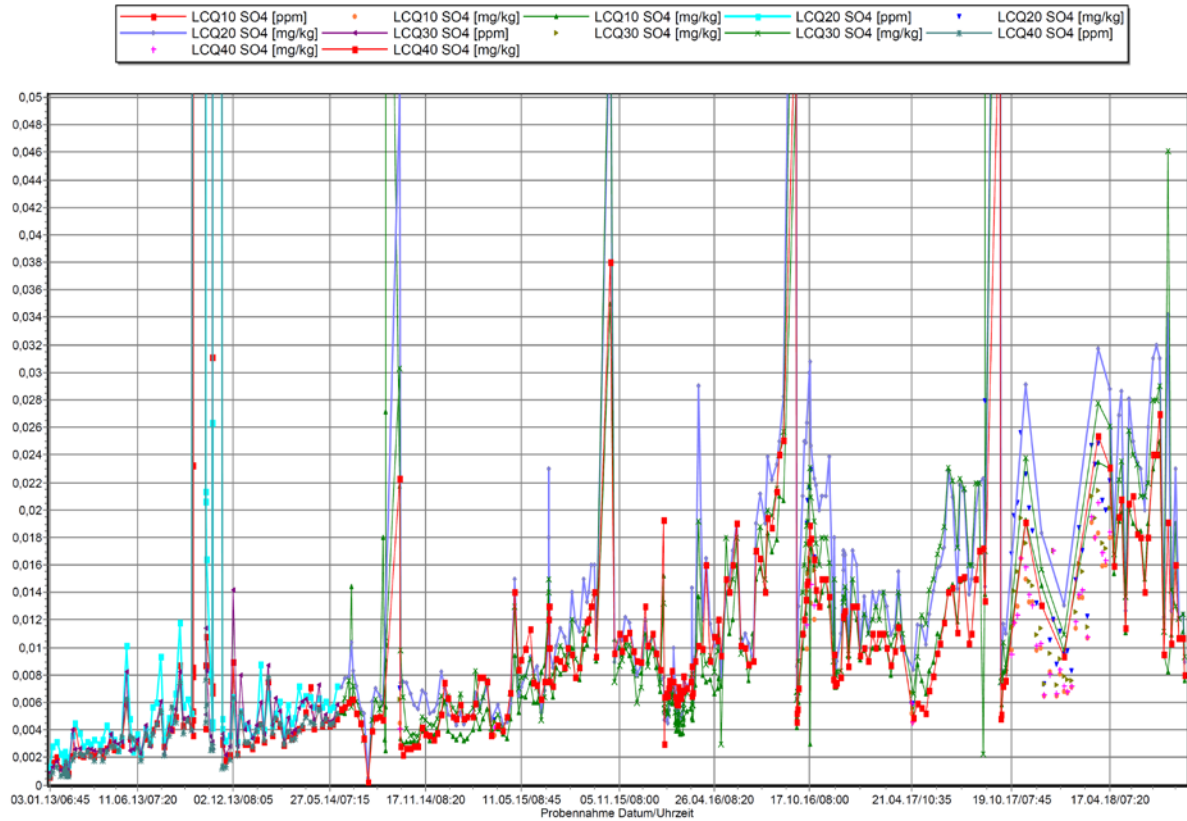
Bild 18: Sulfatwerte in der Abschlammung der DE 10 – 40 in den Jahren 2013-2018

Die chemischen Analysen der über die Abschlammung ausgetragenen Verunreinigungen zeigen in einer beispielhaft für SO<sub>4</sub> durchgeführten Auswertung der Jahre 2013 bis 2018 eine im Mittel um bis zu 30% erhöhte Konzentration im Abschlammwasser von DE20 im Vergleich zu den anderen DE, **Bild 18**. Die durch die Abschlammung aus dem DE20 ausgetragenen Sulfatmengen pro Jahr liegen dadurch im Vergleich zu den anderen DE mit ca. 1,3 kg bis zu 0,3 kg höher als bei den anderen DE.

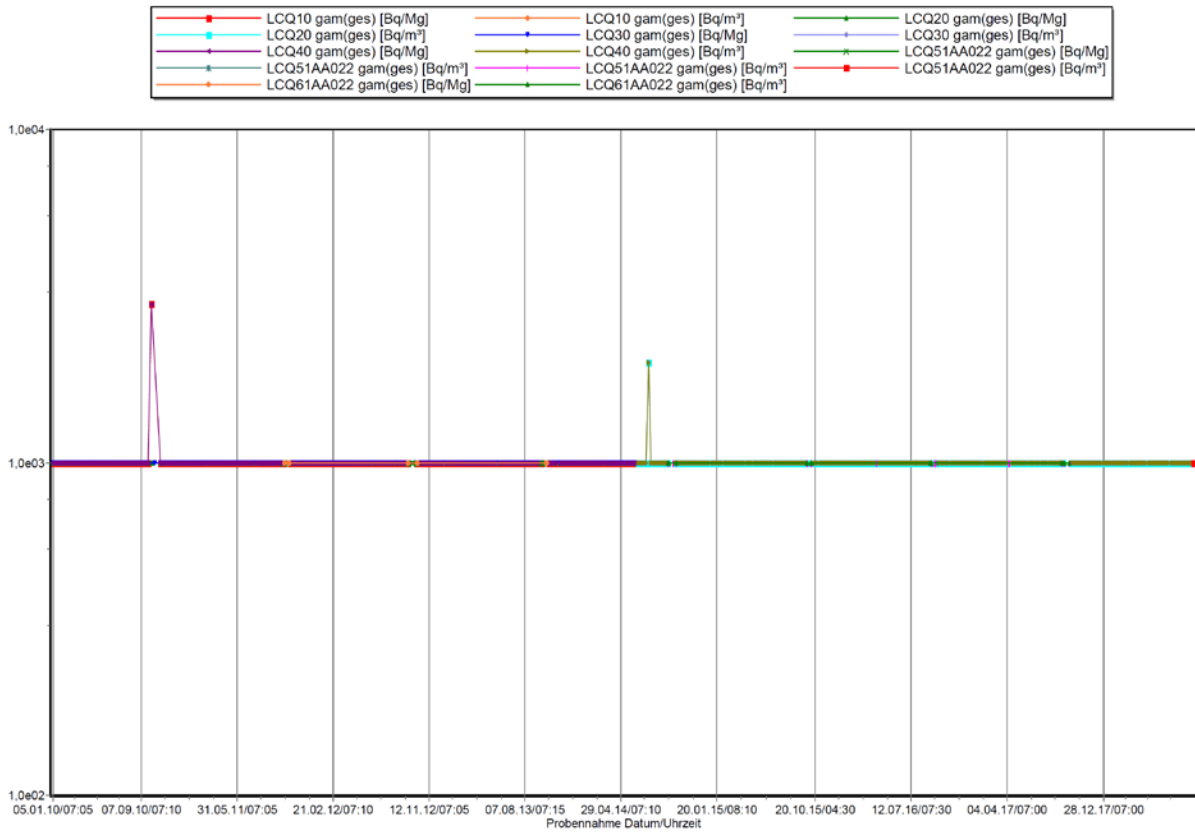
Bild 19: Gesamt-Gamma-Messungen in den Wässern der Dampferzeuger 2010 – 2018

Die radiologischen Analysen in den DE-Wässern der letzten Jahre während des Leistungsbetriebs bis zu den Entleerungen während der Revisionen lieferten Werte unterhalb der Nachweisgrenze von 1E3 Bq/Mg. In zwei Fällen (DE10 und DE40) zeigten die Gesamt-Gamma-Messungen vor den DE-Entleerungen während der Revision 2010 geringfügige Aktivitäten von 3E3 Bq/Mg an (siehe Bild 19 erster Peak). Die daraufhin durchgeführten nuklidspezifischen Messungen ergaben keine Nuklide oberhalb der Nachweisgrenze. Im Juli 2014 wurde eine Probe bis zum Erreichen einer Nachweisgrenze von 2E3 Bq/Mg gemessen (siehe Bild 19 zweiter Peak). Bild 19 zeigt die Messwerte der Jahre 2010 bis 2018.

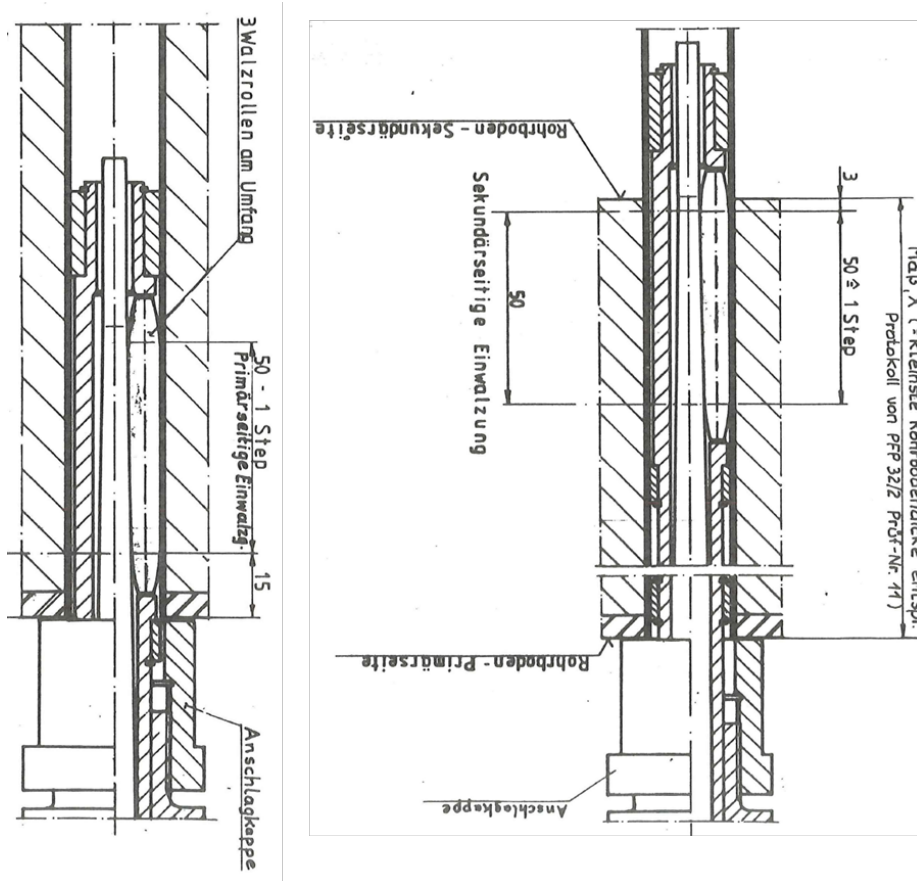
Bild 20: Einwalzung im Rohrboden

Die Auswertung der Unterlagen zu Auslegung und Herstellung [8] ergab keine Hinweise auf relevante Abweichungen. Gemäß der Einwalzspezifikation hat die untere und obere Einwalzung eine Länge von 50 mm. Die obere Einwalzung endet zwischen 1 mm bis 3 mm unterhalb der Sekundärseite des Rohrbodens, **Bild 20**.

Die Sichtung der Einwalzprotokolle und Abweichungsberichte bestätigen den ordnungsgemäßen Einwalzvorgang, d. h. insbesondere ein Überrollen der Rohrbodenkante kann ausgeschlossen werden, was auch durch die Ergebnisse der Wirbelstromprüfungen bestätigt wird. Auch ist bei den Rohren mit Anzeigen keine spezielle Zuordnung zu einer bestimmten Fertigungscharge zu erkennen.

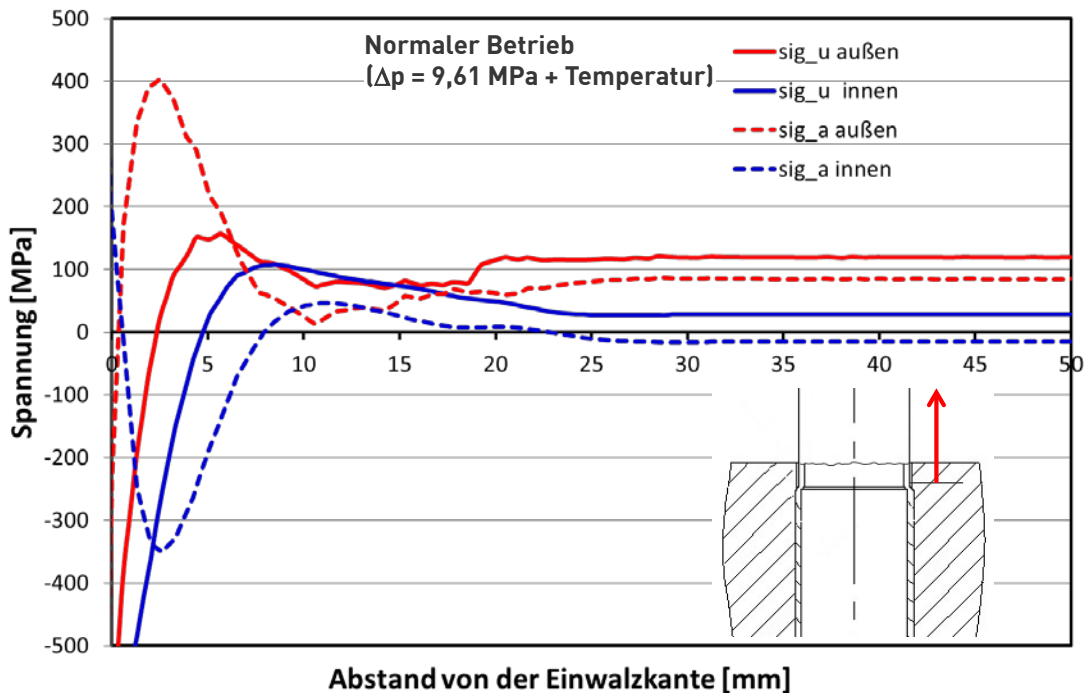
Bild 21: Thermo-mechanische FE-Analyse unter Berücksichtigung der Dehnungsbehinderung im Einwalzbereich, [9]

Deshalb wurde die Beanspruchungssituation oberhalb der Einwalzkante anhand einer thermo-mechanischen Finite-Elemente (FE) Analyse untersucht, [9]. Diese FE-Berechnungen belegen, dass unter stationären Betriebsbedingungen in einem Bereich bis ca. 5 mm oberhalb der Einwalzkante dominierende axiale Zugspannungen an der Außenseite des Rohres auftreten können **Bild 21**. Die Höhe dieser axialen Zugspannungen ist abhängig von den Einspannbedingungen aufgrund des Einwalzvorgangs. Dieser wurde in den durchgeführten Berechnungen durch realitätsnahe Randbedingungen näherungsweise berücksichtigt, so dass die Ergebnisse dieser Berechnungen vor allem qualitativ zu bewerten sind.

Demgegenüber sind im Bereich oberhalb von ca. 10 mm über dem Rohrboden die Umfangsspannungen dominierend **Bild 21**; allerdings auf einem bezüglich Spannungsrissskorrosion niedrigen Niveau. Aufgrund der vorliegenden thermischen Spannungen (innen heißer als außen) nehmen die Spannungen in Richtung Rohrinneenseite ab. Deshalb ist in Verbindung mit den Druckeigenspannungen durch das Glaskugelstrahlen Spannungsrissskorrosion im ungestörten Rohrbereich sehr unwahrscheinlich. Aufgrund der hier dominierenden Umfangsspannungen würden sich dann axial orientierte Risse bilden.

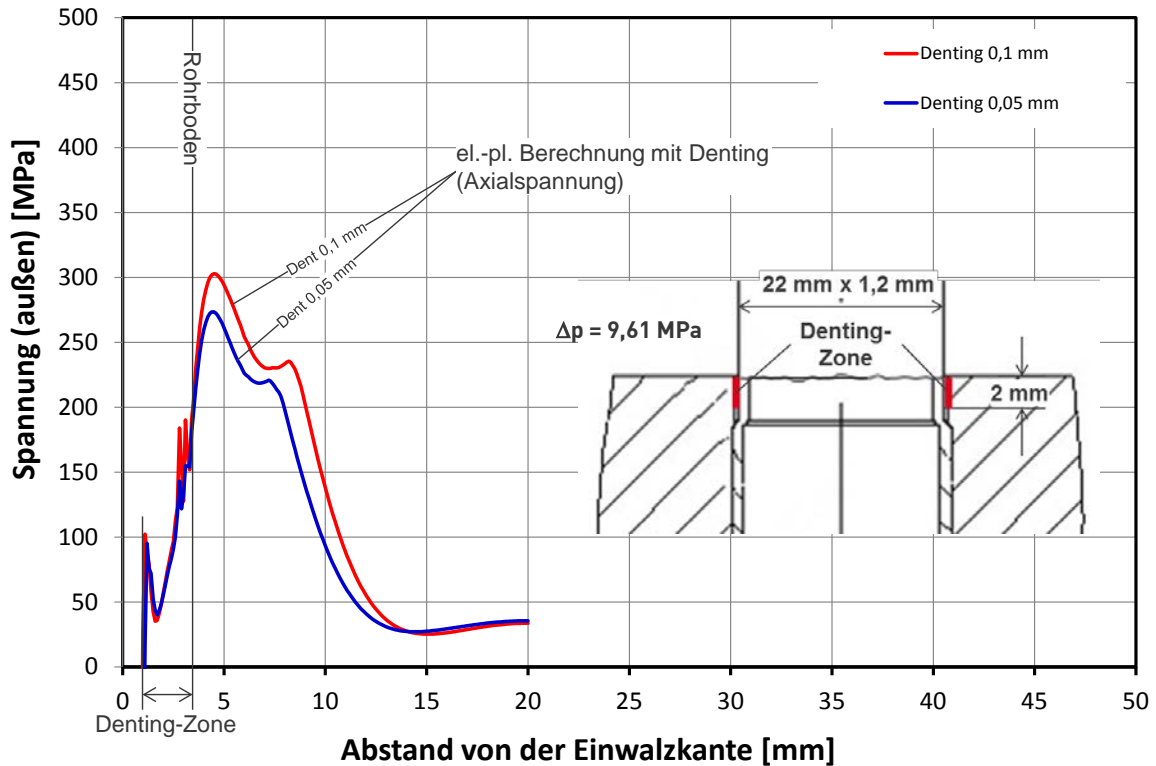
Bild 22: Axialspannungen entlang der Rohraußenseite infolge Denting, [10]

Durch das an einigen Rohren festgestellte leichte Denting [7] können ebenfalls deutlich erhöhte Axialspannungen im Bereich oberhalb der Denting-Zone hervorgerufen werden. Berechnungen mit nur 0,05 mm Denting im Spaltbereich ergaben dominierende axiale Zugspannungen an der Rohraußenoberfläche bis zu einem Abstand von ca. 10 mm über dem Rohrboden [10], **Bild 22**.

Diese Berechnungen belegen, dass im Bereich der linearen Anzeigen dominierende Axialspannungen vorliegen, die im Fall von Spannungsrissskorrosion zu umfangsorientierten Rissbildungen führen.

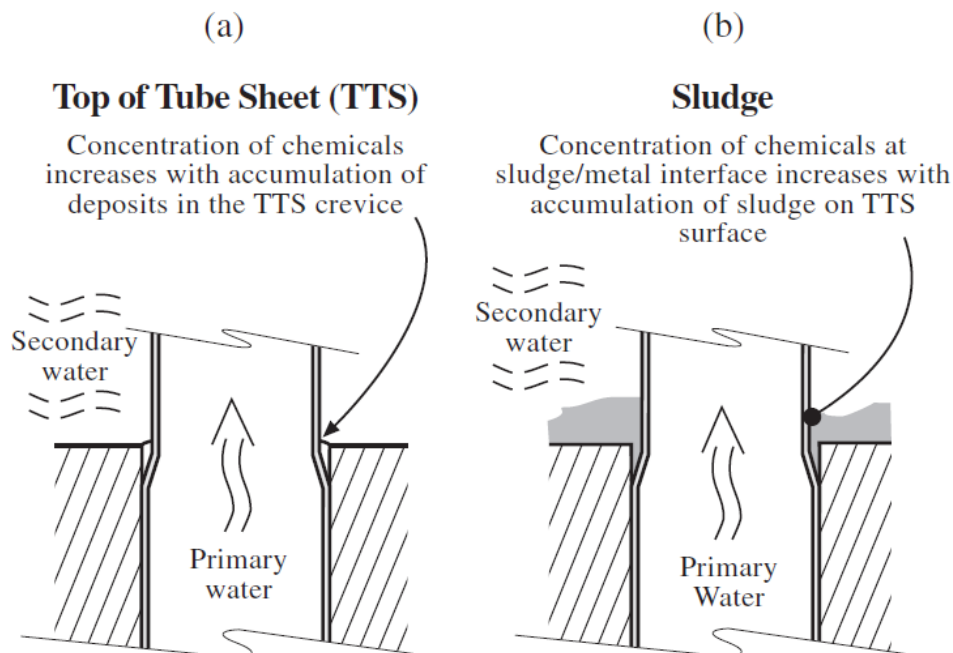
Bild 23: Spaltgeometrien mit Wärmeübergang nach [15]

Mit den Erkenntnissen aus den Nachbewertungen der Ergebnisse der Wirbelstromprüfungen, ist zum heutigen Zeitpunkt davon auszugehen, dass die unter a) genannten Anzeigen der Spaltgeometrie a) in Bild 23 und die unter b) genannten Anzeigen der Spaltgeometrie b) in Bild 23 zuzuordnen sind.

Aufgrund des Eintrags von Eisenoxid und den Verunreinigungen aus der Kondensatorleckage kommt der in **Bild 23 b)** beschriebene Vorgang der Anreicherung von Verunreinigungen im Ablagerungsbereich zum Tragen, siehe auch **Bild 25**.

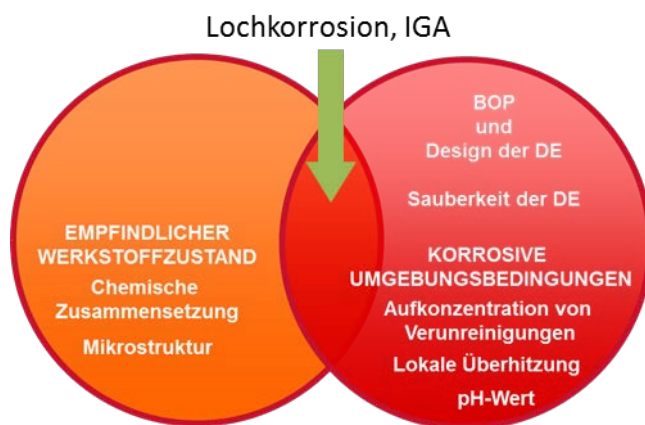
Bild 26: Voraussetzung für das Auftreten von Lochkorrosion und Intergranular Attack (IGA)

Werden lokal hinreichend aggressive Umgebungsbedingungen hinsichtlich pH-Wert (sauer) und anderen korrosionsauslösenden Spezies an der Heizrohroberfläche erreicht, kann lokal Lochkorrosion und/oder Intergranular Attack (IGA) am Alloy 800 mod. glasperlengestrahlt auftreten, Bild 26. Für diese Korrosionsmechanismen sind keine mechanischen Zugspannungen erforderlich. Das Erscheinungsbild dieser Korrosionsarten erscheint bei der X-Probe als ein volumenartiger Fehler, Bild 1.

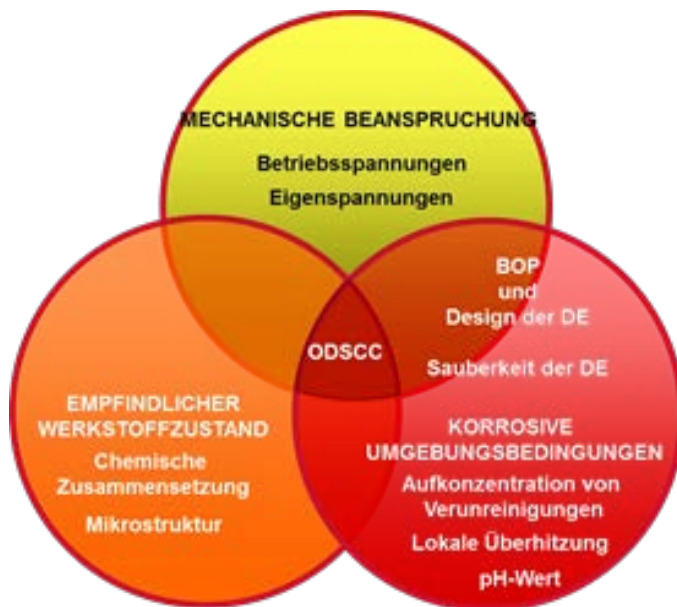
Bild 27: Voraussetzungen für das Auftreten von Spannungsrisskorrosion an DE-Heizrohren

Voraussetzung für das Auftreten von Spannungsrisskorrosion neben dem Vorhandensein von aggressiven Umgebungsbedingungen sind als zusätzlicher Parameter auch Zugspannungen in ausreichender Höhe erforderlich, **Bild 27**. Spannungsrisskorrosion kann an glasperlengestrahnten Rohren nur auftreten,

- wenn durch die Tiefe des Korrosionsangriffs durch Korrosionsarten wie Lochkorrosion oder Intergranular Attack Wanddickenbereiche mit ausreichend hohen Zugspannungen (Eigenspannungen und Betriebsspannungen) für das Auftreten von Spannungsrisskorrosion erreicht werden, oder
- wenn die Druckspannungen durch eine Überlagerung von ausreichend hohen Zugspannungen kompensiert werden, z. B. durch Denting.

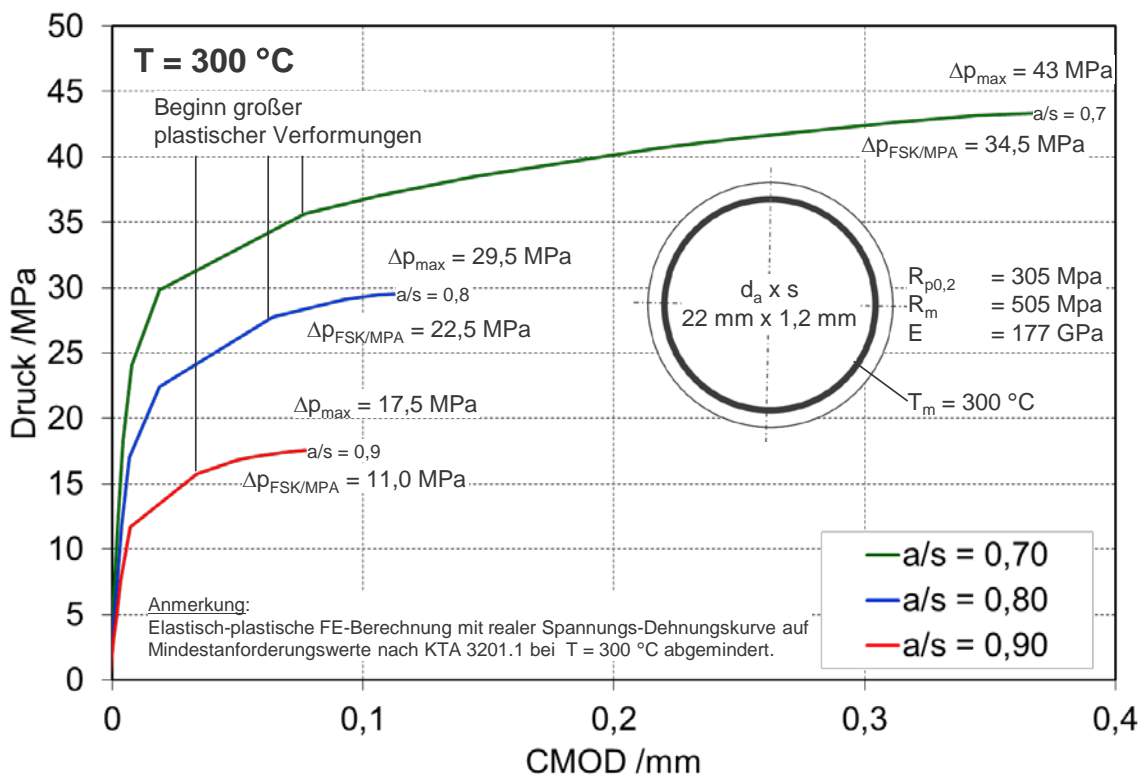
Bild 32: Grenztraglast aus el.-pl. FE-Berechnung im Vergleich mit dem FSK/MPA Verfahren

Um die Integrität der DE-Heizrohre auch für abdeckende Belastungen aus anomalen Betriebslastfällen und spezifizierten Störfallbelastungen zu bewerten, wurden zusätzliche bruchmechanische Analysen durchgeführt, [11]. Die Validierung der dabei verwendeten Berechnungsmethode (FSK/MPA) erfolgte anhand der Forschungsarbeiten [21] und [22]. Darüber hinaus wurden weitere Berechnungen zur Validierung der Berechnungsmethode unter Verwendung der R6-Methode sowie Finite-Elemente Analysen mit elastisch-plastischem Werkstoffverhalten und schädigungsmechanischen Modellen durchgeführt. Diese Berechnungen erfolgten unter Verwendung der Mindestanforderungswerte von Streckgrenze und Zugfestigkeit nach KTA 3201.1 [16]. Bei den numerischen Berechnungen wurde die in [21] ermittelte reale Spannungs-Dehnungskurve auf die Mindestanforderungswerte nach KTA 3201.1 abgemindert. In **Bild 32** sind die mit el.-pl. FE-Berechnungen ermittelten Traglastkurven (Differenzdruck über Rissaufweitung CMOD) dargestellt. Ab den darin eingetragenen Maximaldrücken ( $\Delta p_{\max}$ ) konnte keine numerische Stabilität mehr erreicht werden. Vergleichend dazu sind darin die mit der FSK/MPA Methode ermittelten Versagensdrücke eingetragen. Diese liegen deutlich unterhalb der  $\Delta p_{\max}$  Werte und auch unterhalb der Drücke bei denen in der FE-Berechnung große plastische Verformungen beginnen. Die mit der Schädigungsmechanischen Berechnung ermittelten Versagensdrücke unterscheiden sich nur geringfügig von denen der el.-pl. FE-Berechnung, **Tabelle 21**, was belegt, dass das Versagen bei den DE-Heizrohren im Wesentlichen durch plastischen Kollaps bestimmt ist.

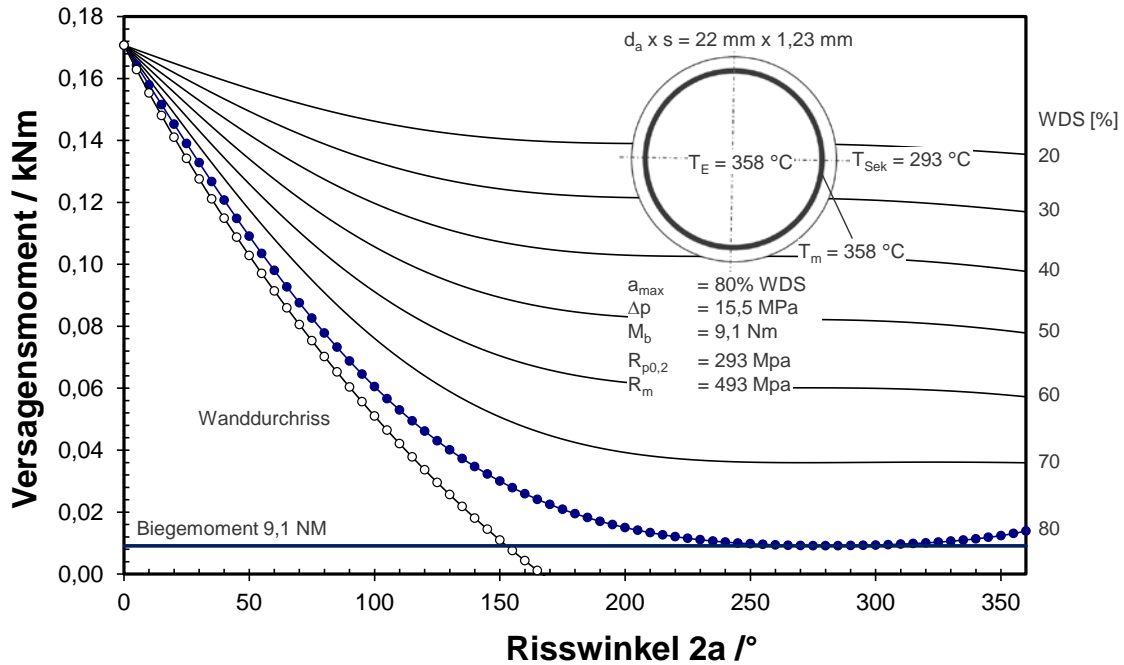
Bild 33: Berechnung der Mindestrestwanddicke für abdeckende Störfallbelastung (ATWS) mit FSK/MPA Verfahren

Eine Besonderheit des FSK/MPA Verfahrens ist, dass bei großen Wanddickenschwächungen das Tragvermögen bei großen Fehlerwinkeln wieder leicht ansteigt, Bild 33. Dieser Anstieg wurde bei der Bewertung der Anzeigen in konservativer Weise nicht berücksichtigt.

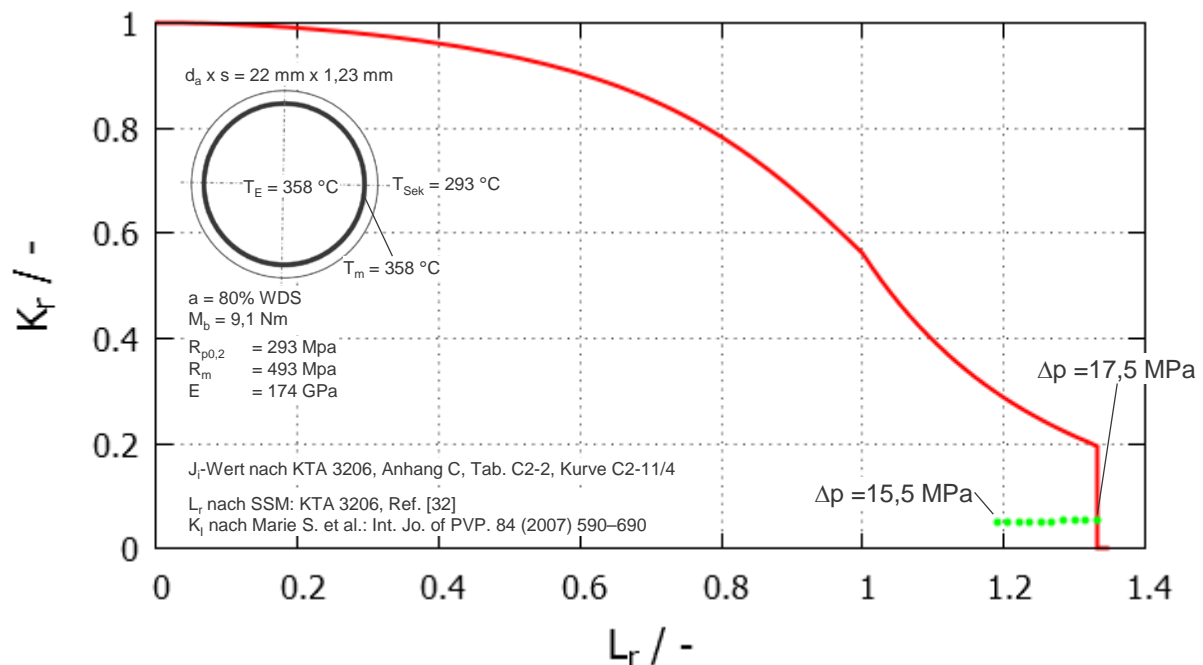
**Bild 34: Bewertung der Resttragfähigkeit geschädigter DE-Heizrohre mit der R6-Methode für abdeckende Störfallbelastung (ATWS)**

Alternativ zu der in [11] mit der FSK/MPA Methode durchgeführten Bewertung wurde für die abdeckende Störfallbelastung (ATWS) die R6-Methode angewandt. Für eine 360°-umlaufende Wanddickenschwächung von 80 % und einem überlagerten Biegemoment von 9,1 Nm ergibt sich damit ein Versagensdruck von 17,5 MPa, **Bild 34**, was die Konservativität der in [11] durchgeführten Bewertung bestätigt. Auch hieraus wird deutlich, dass das Versagen durch plastischen Kollaps bestimmt ist. Größere Wanddickenschwächungen von Rohren mit rundumlaufenden Rissen können mit dieser Methode nicht bewertet werden, da der Gültigkeitsbereich der erforderlichen K-Lösungen auf Werte  $\leq 80\%$  WDS begrenzt ist.

Diese Analysen belegen, dass auch bei den Anzeigen sowohl mit der größten lokalen als auch integralen WDS und Umfangserstreckung unter abdeckender Störfallbelastung noch ein ausreichendes Resttragvermögen vorhanden war.

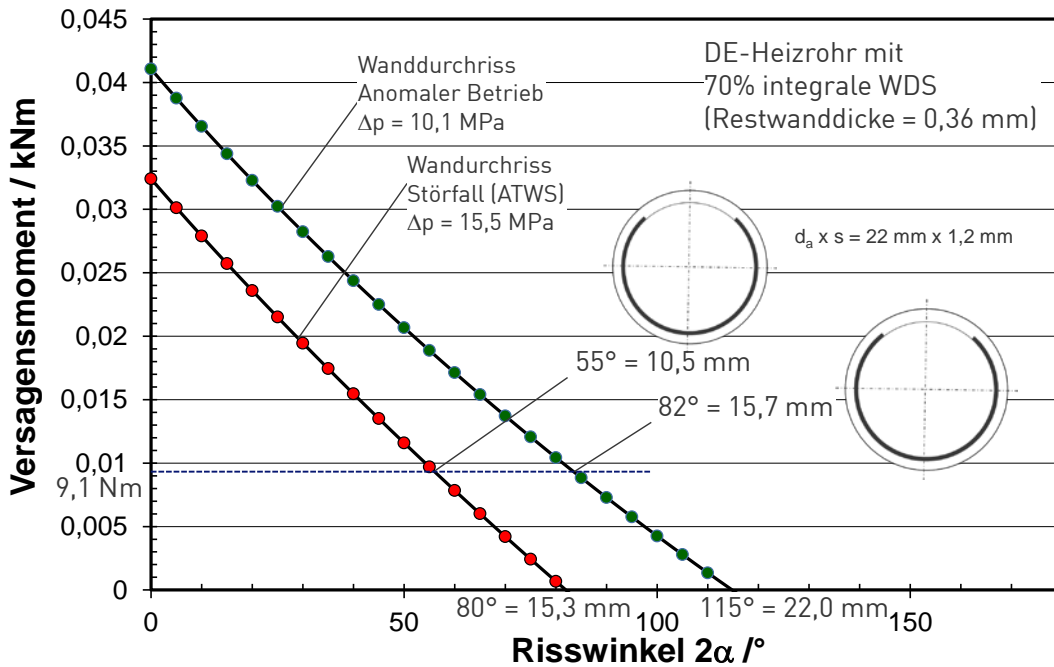
Bild 36: Bewertung bezüglich Leck-vor-Bruch (FSK/MPA Verfahren)

Um eine solche lokal möglicherweise tiefer gehende WDS (in der Revision 2018 wurde eine maximale lokale WDS von 91 % festgestellt) in Bezug auf Leck-vor-Bruch zu bewerten, wurden bruchmechanische Berechnungen nach KTA 3206 [18] mit dem FSK/MPA Verfahren und der R6-Methode für ein DE-Heizrohr mit 70 % integraler WDS und davon ausgehend einem unterstellten wanddurchdringenden Riss durchgeführt. Die Ergebnisse sind in Bild 36 unter Verwendung des FSK/MPA Verfahrens dargestellt. Unter abdeckender Störfallbelastung (ATWS) ist demnach bis zu einem unterstellten Wanddurchriss mit einer Risslänge von 13,6 mm (80° Umfangswinkel) noch Leck-vor-Bruch gegeben. Wird darüber hinaus noch ein Biegemoment entsprechend der in [12] ausgewiesenen Biegewechselbelastung von  $\sigma_b = 23,6$  MPa (dies entspricht einem Biegemoment von  $M_b = 9,1$  Nm) unterstellt, dann ist Leck-vor-Bruch noch bis zu einem unterstellten Wanddurchriss der Länge 9,4 mm (55° Umfangswinkel) gegeben. Bei abdeckenden Belastungen aus anomalem Betrieb ist noch bis zu einem unterstellten Wanddurchriss mit einer Risslänge von 14,0 mm (82° Umfangswinkel) Leck-vor-Bruch gegeben.

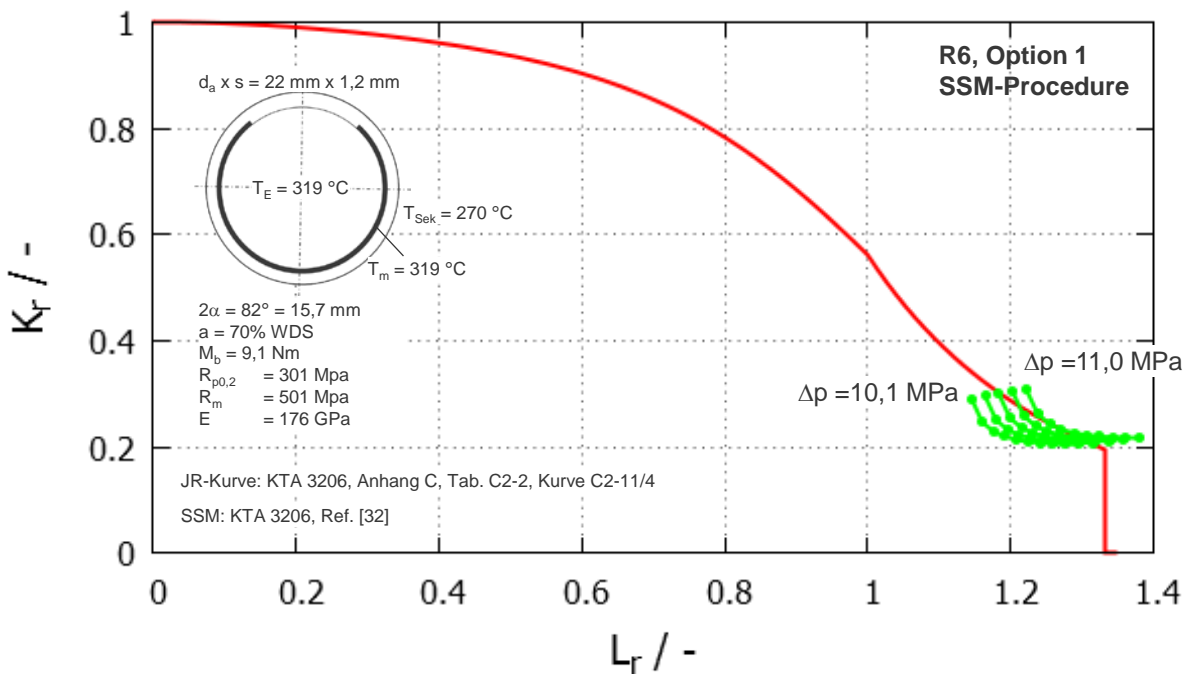
Bild 37: Bewertung bezüglich Leck-vor-Bruch für abdeckenden Betriebslastfall (Stufe B, anomaler Betrieb) mit der R6-Methode

Diese Ergebnisse werden durch die alternative Berechnung mit der R6-Methode bestätigt, Bild 37 und Bild 38.
