# **Dauerhaftigkeit von diffusionsoffenen Unterspann- und Unterdeckbahnen unter Eindeckungen**

### Abschlussbericht

Bearbeitet durch: AIBAU  
Aachener Institut für Bauschadensforschung  
und angewandte Bauphysik, gGmbH, Aachen

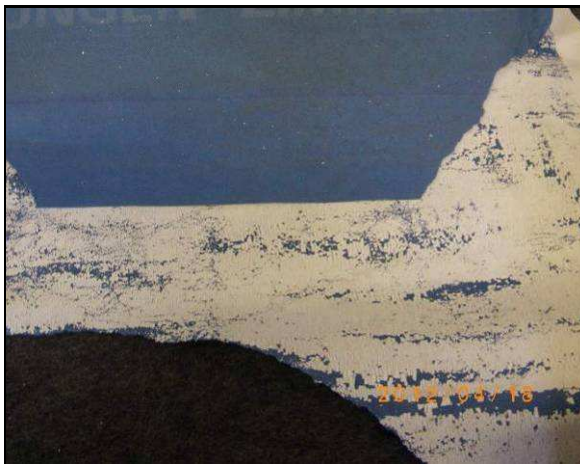
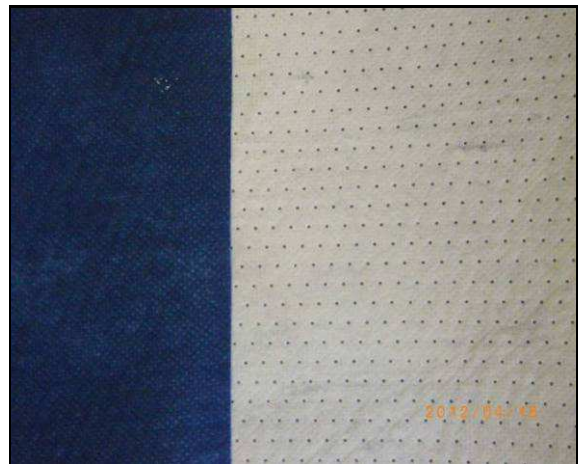
Abb. 6 und Abb. 7: Zur Materialprüfung verschickte Bahnenproben

Von den entnommenen Materialproben wurden drei Bahnenstücke hinsichtlich ihrer Wasserdichtheit und ihrer Reißfestigkeit geprüft (Abb. 6 und Abb. 7). Es handelte sich um eine dreilagig und eine zweilagig aufgebaute Unterspannbahn, bei denen jeweils die einzelnen Schichten miteinander thermisch verschweißt waren. Obwohl die Bahnenstücke nach einem ersten Eindruck zumindest größtenteils als funktionsfähig bewertet wurden, hat sich bei der Prüfung herausgestellt, dass sie nicht mehr den Prüfanforderungen der Reißfestigkeit und Wasserdichtheit entsprachen.

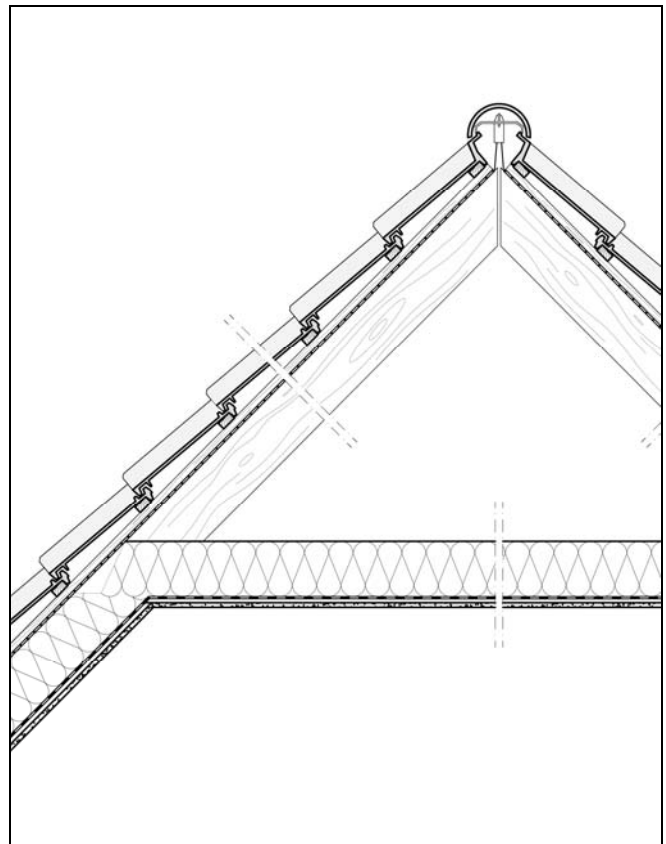
Bei 14 dieser Gebäude ist der Dachraum in der unteren Ebene ausgebaut, der darüber liegende Spitzboden jedoch nicht. So liegen die auf diesen Dächern verlegten Bahnen im unteren, ausgebauten Bereich meistens unmittelbar auf der Vollsparrendämmung auf und sind damit als Unterdeckungen einzustufen, während im oberen, nicht ausgebauten Bereich die Bahnen frei gespannt sind und damit als Unterspannungen zu klassifizieren sind (s. Abb. 8). In 13 Fällen sind Dachgauben bzw. Dachflächenfenster in die Dachkonstruktion eingefügt.

Abb. 8: Übergang zwischen ausgebautem und nicht ausgebautem Dachraum

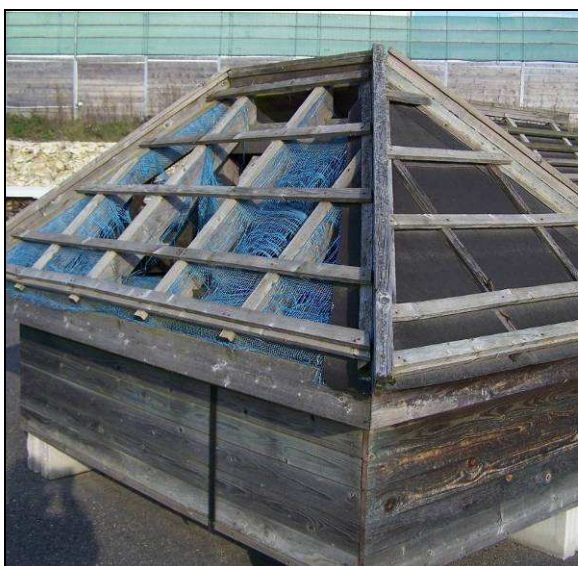
Eine der V-13 Bahn sowie eine Bitumenbahn G 200 DD auf Holzschalung, die nach Südost bis Südwest ausgerichtet sind und seit mittlerweile 30 Jahren frei bewittert werden, sind noch weitestgehend funktionsfähig (Abb. 20 rechts), obwohl auf diesen während der bisherigen Prüfungsdauer keine Eindeckung gelegen hat. Am gleichen Prüfstand sind auf der Nordwestseite gitterverstärkte Bahnen eingesetzt, die sich annähernd vollständig aufgelöst haben (Abb. 20 links). Eine andere Unterdeckbahn mit Kunststoff-Faservlies und dünnen Bitumendeckschichten so wie beidseitiger Talkumierung, welche ca. Mitte der 80er Jahre auf dem Markt eingeführt wurde, hatte sich dagegen auf der nach Südwesten geneigten Dachfläche über sehr viele Jahre bei vollständiger Freibewitterung bewährt, wurde aber später schadhaft (Abb. 21).

Abb. 20: Ansicht eines L-förmigen Versuchshäuschens, das mit einer V13-Bahn (rechts) und einer gitterverstärkten Folie (links) abgedeckt wurde.

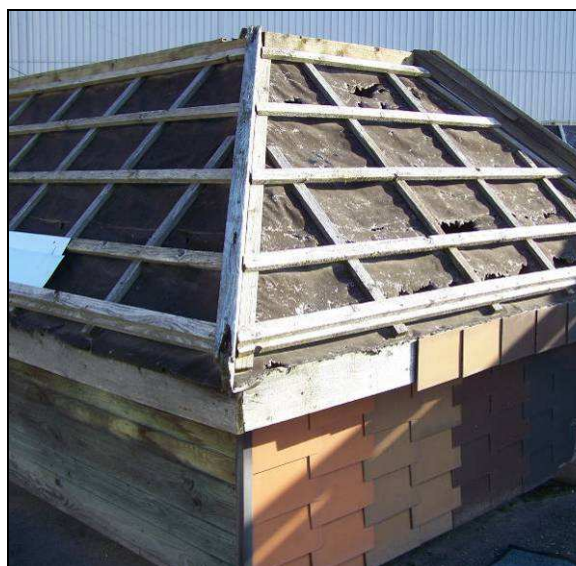
Abb. 21: Ansicht eines L-förmigen Versuchshäuschens, das mit einer V13-Bahn eingedeckt wurde.

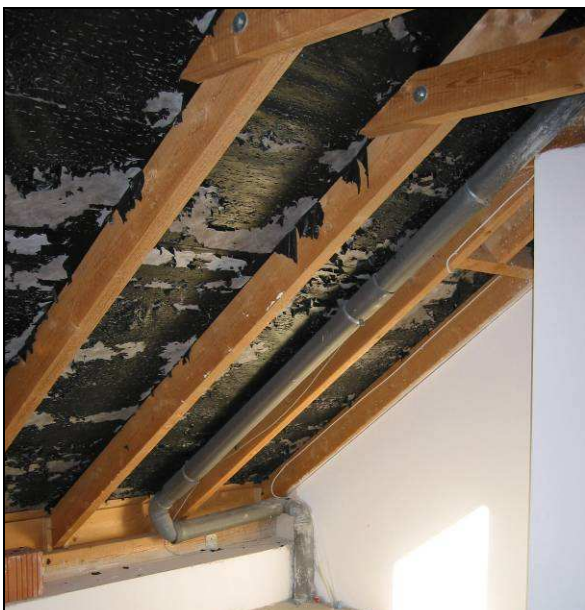
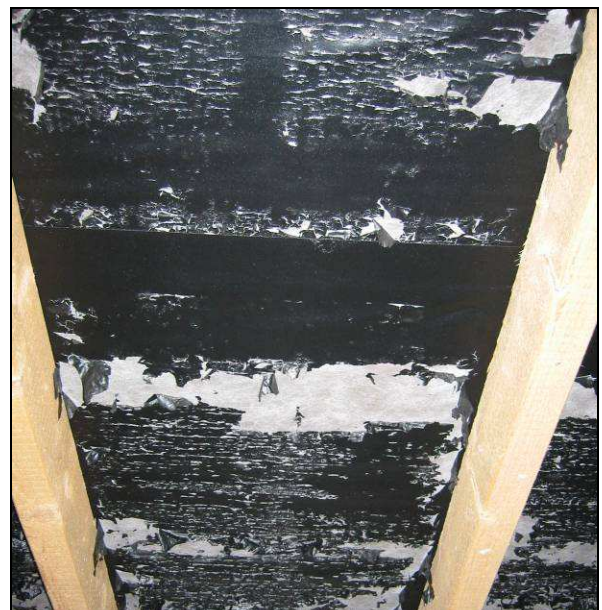
Abb. 39 und 40: Auflösen der unteren Beschichtung

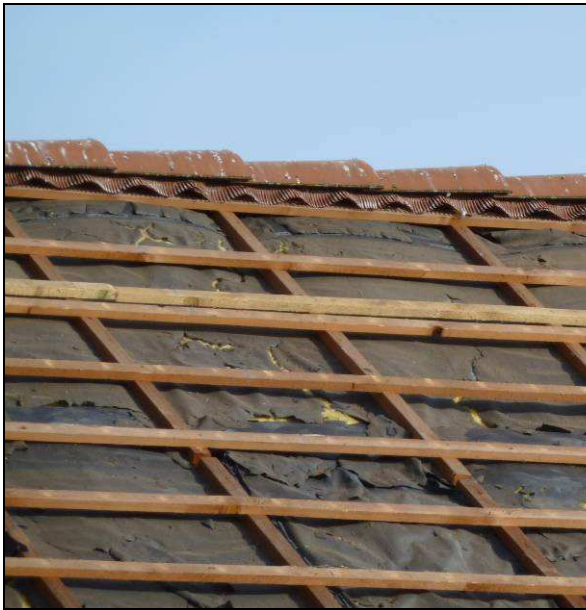
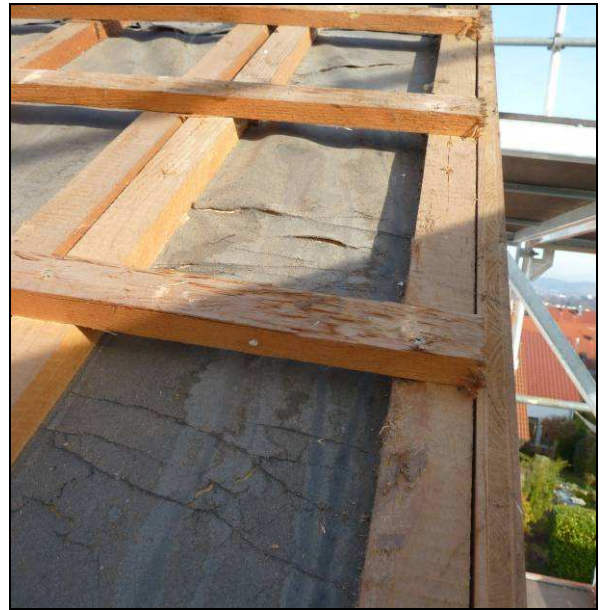
Abb. 45 und 46: o. g. Dachfläche im Bereich von First und Ortgang

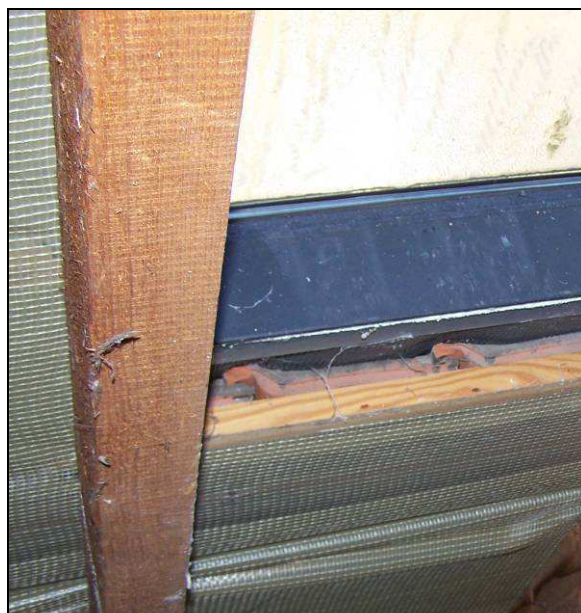
In einem Fall wurde eine solche Bahn durch einen Bauträger auf zahlreichen Mehrfamilienhäusern verwendet. Diese wurde in den zugänglichen Bereichen aller Dächer vollständig zerstört angetroffen (Abb. 57). In den beiden anderen Fällen waren keine wesentlichen Schädigungen festzustellen (Abb. 58). Diese Unterspannbahnen sind uneingeschränkt gebrauchstauglich.

Abb. 58: Nach 28 Jahren voll funktionsfähige gitterverstärkte Folie trotz widriger Einbausituation

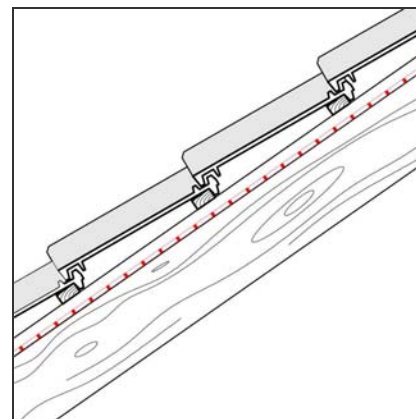
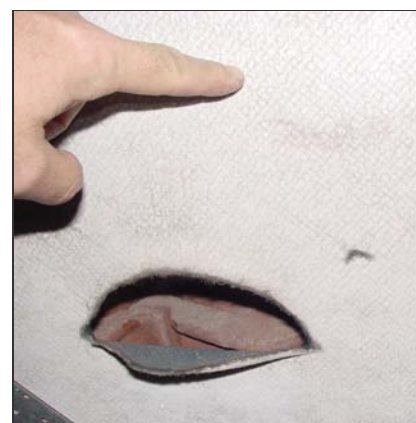
<b>Materialkennzeichnung</b>	-
<b>Werkstoff</b>	
<b>Einlage / Verstärkung</b>	
<b>Schäden</b>	Versprödung, Risse, verstärkt auf der Südseite
<b>Einbaurandbedingungen</b>	nicht bekannt

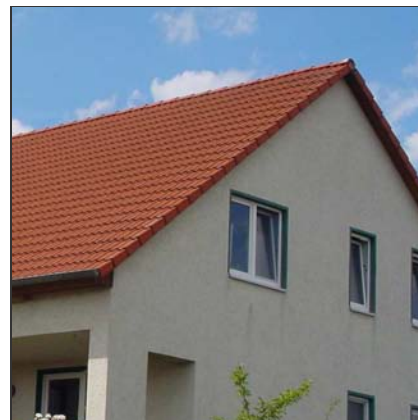
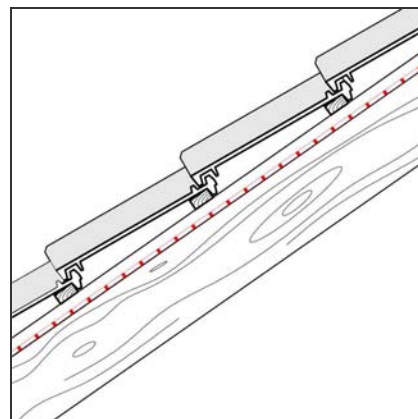
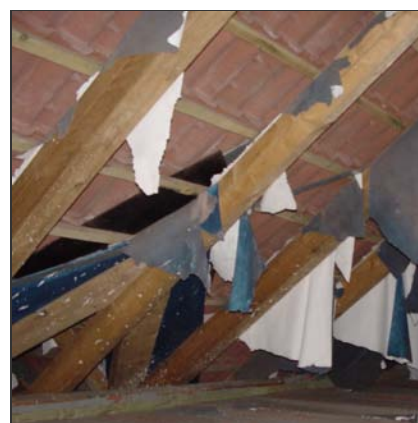
Objekt-Nr.: 2

<b>Materialkennzeichnung</b>	-
<b>Werkstoff</b>	
<b>Einlage / Verstärkung</b>	
<b>Schäden</b>	Versprödung, Risse, verstärkt auf der Südseite
<b>Einbaurandbedingungen</b>	nicht bekannt

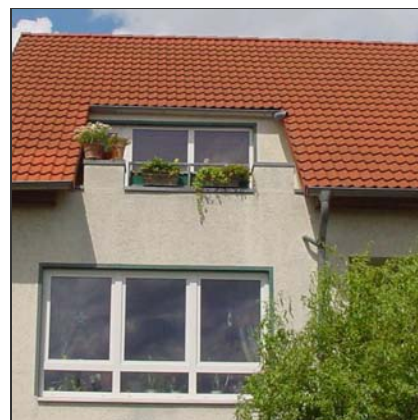
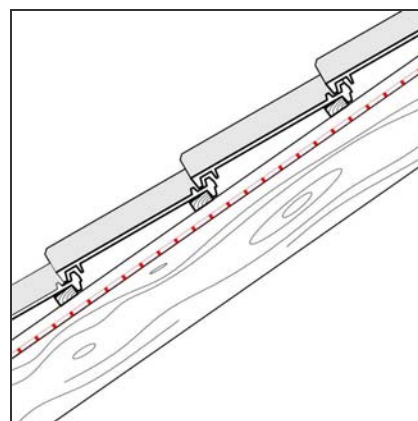
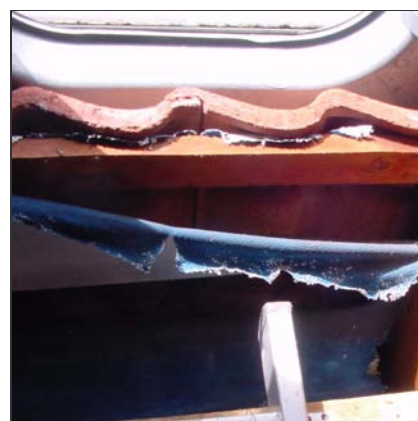
Objekt-Nr.: 3

<b>Materialkennzeichnung</b>	-
<b>Werkstoff</b>	
<b>Einlage / Verstärkung</b>	
<b>Schäden</b>	Versprödung, Risse, verstärkt auf der Südseite
<b>Einbaurandbedingungen</b>	nicht bekannt

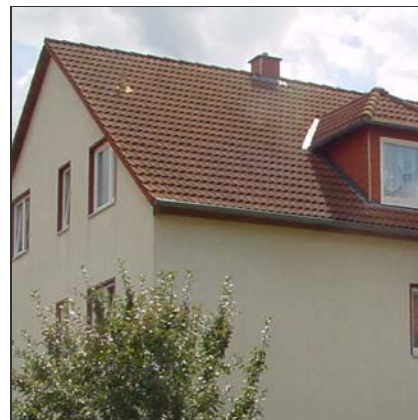
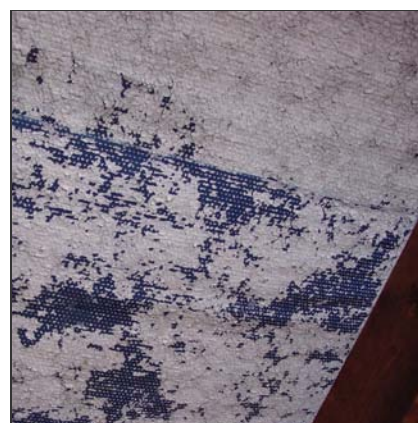
Objekt-Nr.: 4

<b>Materialkennzeichnung</b>	-
<b>Werkstoff</b>	
<b>Einlage / Verstärkung</b>	
<b>Schäden</b>	Versprödung, Risse, verstärkt auf der Südseite
<b>Einbaurandbedingungen</b>	nicht bekannt

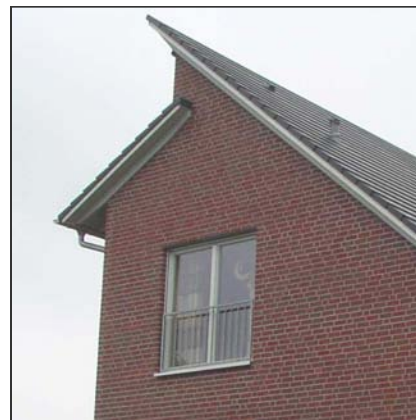
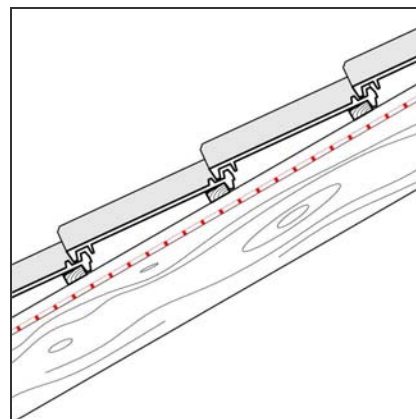
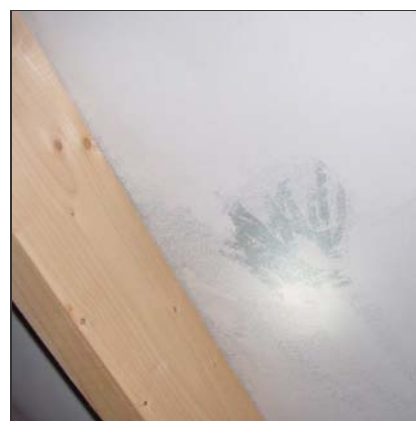
Objekt-Nr.: 5

<b>Materialkennzeichnung</b>	vorhanden
<b>Werkstoff</b>	PE
<b>Einlage / Verstärkung</b>	Obervlies, diffusionsoffene Funktionsmembran, Untervlies
<b>Schäden</b>	Abkreiden, auf Südseite stärker
<b>Einbaurandbedingungen</b>	Einbau der Dacheindeckung nach 2-3 Tagen Lagerung des Fertigdaches auf der Baustelle

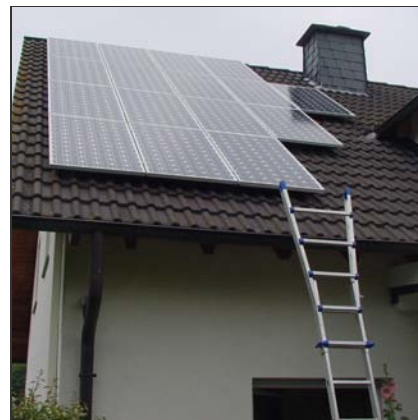
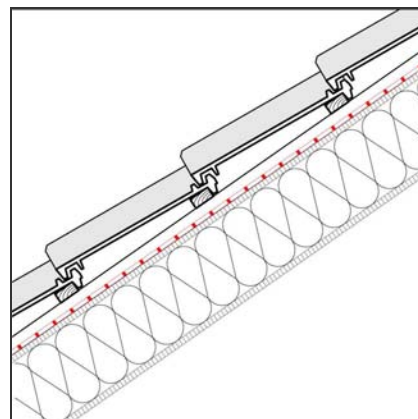
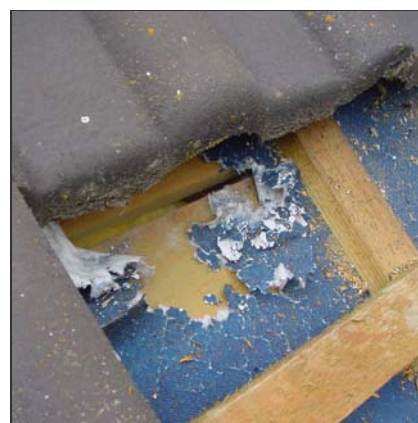
Objekt-Nr.: 6

<b>Materialkennzeichnung</b>	-
<b>Werkstoff</b>	
<b>Einlage / Verstärkung</b>	
<b>Schäden</b>	Versprödung, Risse, Zerfall
<b>Einbaurandbedingungen</b>	2-3 Tage offen bis zur Eindeckung

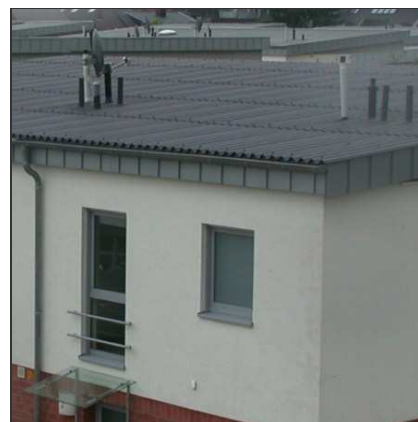
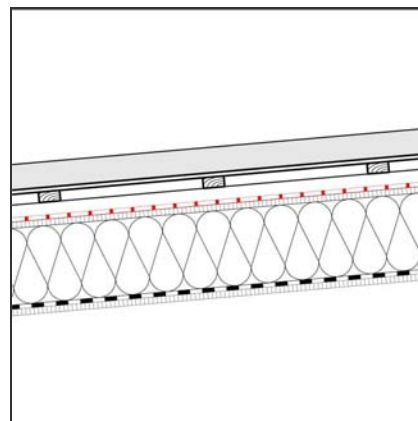
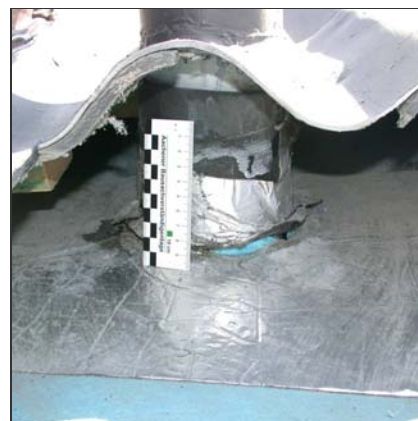
Objekt-Nr.: 7

<b>Materialkennzeichnung</b>	vorhanden
<b>Werkstoff</b>	PP-Spinnvlies
<b>Einlage / Verstärkung</b>	atmungsaktive wasserdichte PP-Folie
<b>Schäden</b>	Anschlussmanschette der Rohrdurchführung gerissen
<b>Einbaurandbedingungen</b>	nicht bekannt

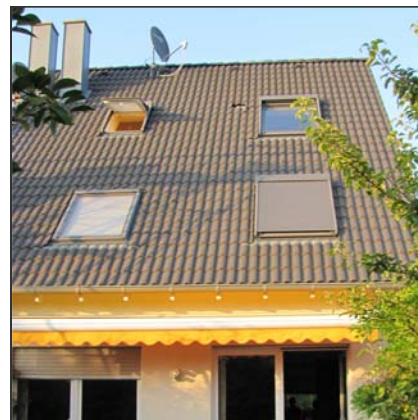
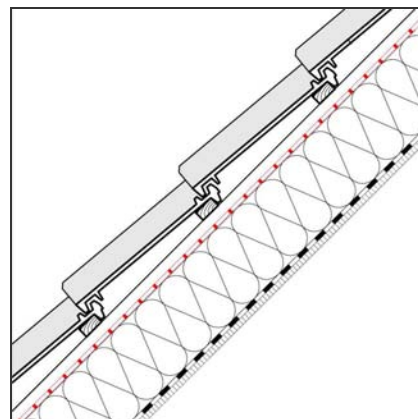
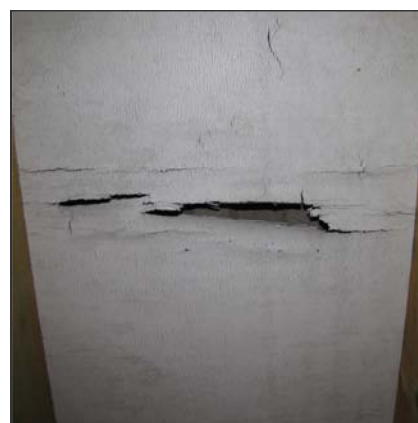
Objekt-Nr.: 8

<b>Materialkennzeichnung</b>	-
<b>Werkstoff</b>	PP/PE
<b>Einlage / Verstärkung</b>	
<b>Schäden</b>	Risse in der unteren Beschichtung
<b>Einbaurandbedingungen</b>	lange Bewitterung während der Bauzeit

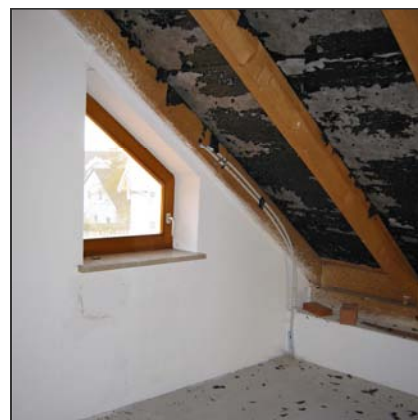
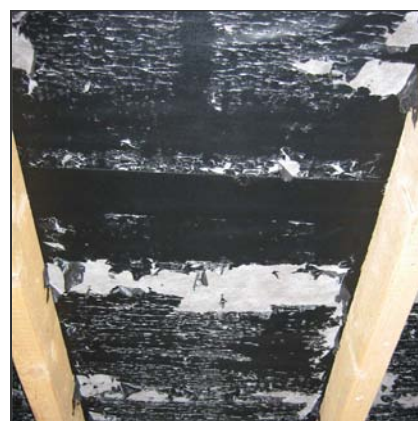
**Objekt-Nr.: 10**

<b>Materialkennzeichnung</b>	-
<b>Werkstoff</b>	-
<b>Einlage / Verstärkung</b>	-
<b>Schäden</b>	Auflösung der unteren Beschichtung
<b>Einbaurandbedingungen</b>	nur kurze Bewitterung

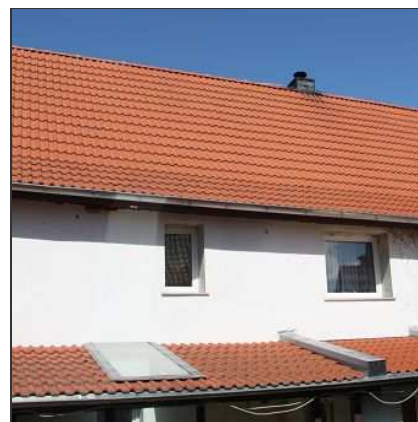
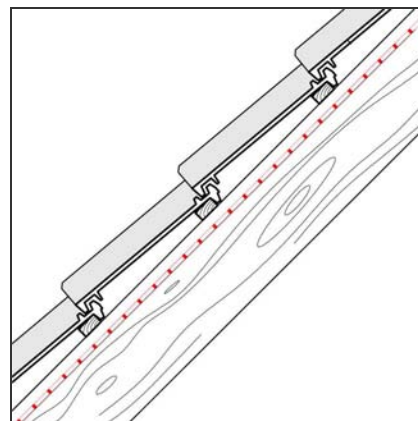
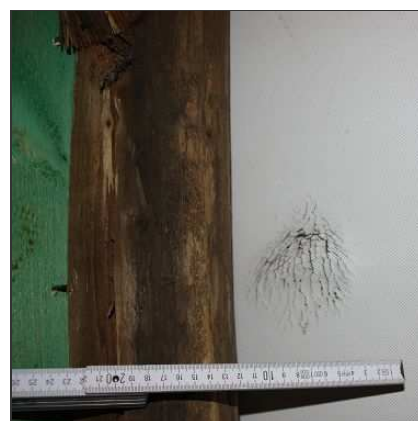
Objekt-Nr.: 11

<b>Materialkennzeichnung</b>	vorhanden
<b>Werkstoff</b>	PP
<b>Einlage / Verstärkung</b>	
<b>Schäden</b>	Aufrauung, Verschmutzung durch Öl
<b>Einbaurandbedingungen</b>

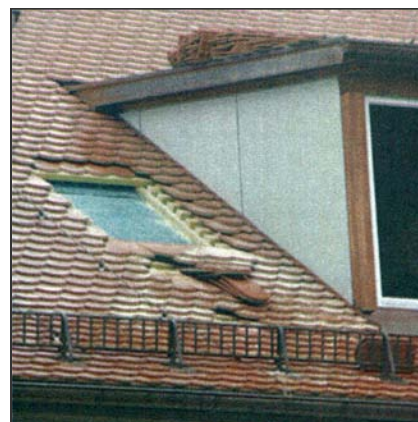
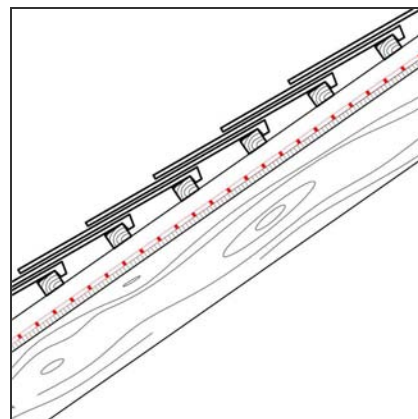
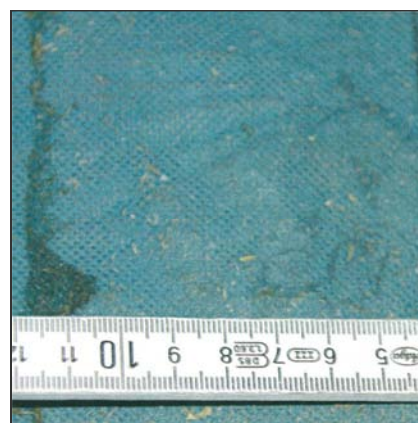
Objekt-Nr.: 12

<b>Materialkennzeichnung</b>	vorhanden
<b>Werkstoff</b>	PP-Spinnvlies
<b>Einlage / Verstärkung</b>	Diffusionsoffener und wasserabweisender PP-Film
<b>Schäden</b>	Wassereinträge
<b>Einbaurandbedingungen</b>	etwa 11 Wochen frei bewittert

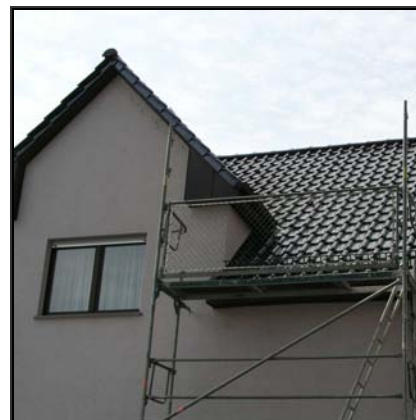
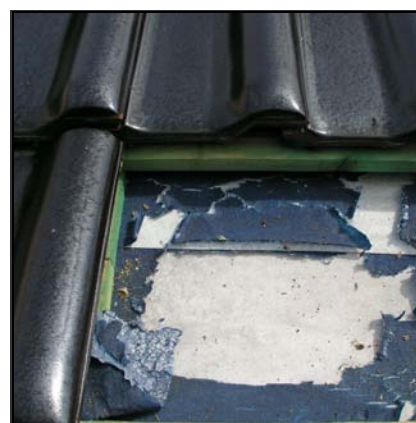
Objekt-Nr.: 13

<b>Materialkennzeichnung</b>	vorhanden
<b>Werkstoff</b>	PP
<b>Einlage / Verstärkung</b>	PP-Vlies
<b>Schäden</b>	Risse und Auflösung der oberen Beschichtung
<b>Einbaurandbedingungen</b>	nur kurze freie Bewitterung

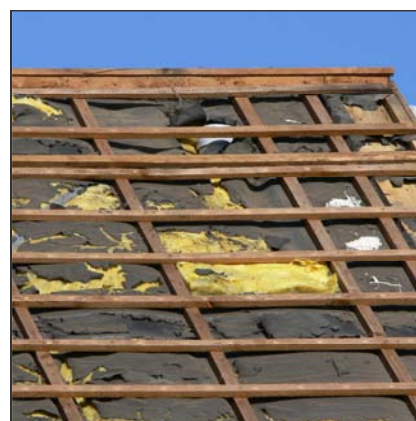
Objekt-Nr.: 16

<b>Materialkennzeichnung</b>	vorhanden
<b>Werkstoff</b>	nicht bekannt
<b>Einlage / Verstärkung</b>	nicht bekannt
<b>Schäden</b>	Auflösung der Bahn
<b>Einbaurandbedingungen</b>	nicht bekannt

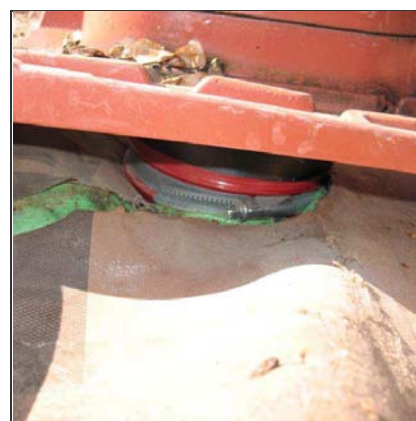
Objekt-Nr.: 17

<b>Materialkennzeichnung</b>	vorhanden
<b>Werkstoff</b>	
<b>Einlage / Verstärkung</b>	
<b>Schäden</b>	Wassereintritte 2006 und 2009
<b>Einbaurandbedingungen</b>

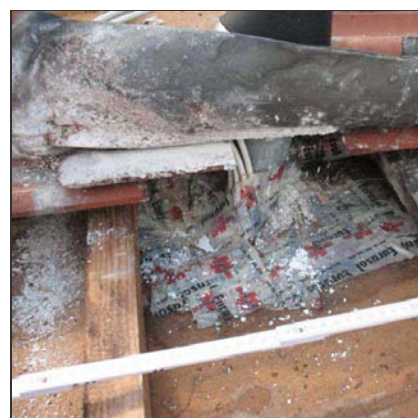
**Objekt-Nr.: 18**

<b>Materialkennzeichnung</b>	
<b>Werkstoff</b>	
<b>Einlage / Verstärkung</b>	
<b>Schäden</b>	Wassereintritte 2008
<b>Einbaurandbedingungen</b>

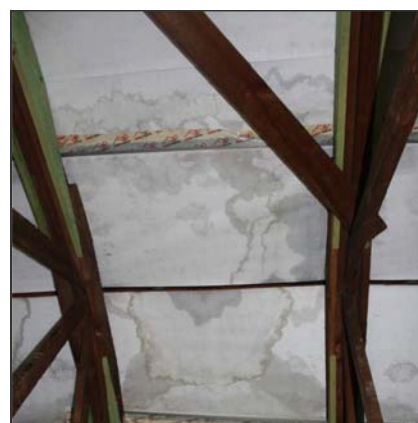
Objekt-Nr.: 19

<b>Materialkennzeichnung</b>	-
<b>Werkstoff</b>	
<b>Einlage / Verstärkung</b>	
<b>Schäden</b>	Wassereinträge
<b>Einbaurandbedingungen</b>	Kurze freie Bewitterung

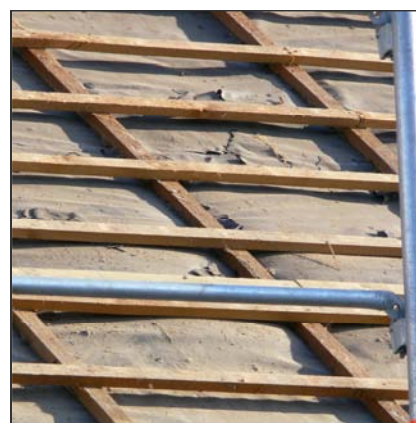
Objekt-Nr.: 20

<b>Materialkennzeichnung</b>	vorhanden
<b>Werkstoff</b>	nicht bekannt
<b>Einlage / Verstärkung</b>	nicht bekannt
<b>Schäden</b>	Risse
<b>Einbaurandbedingungen</b>	nicht bekannt

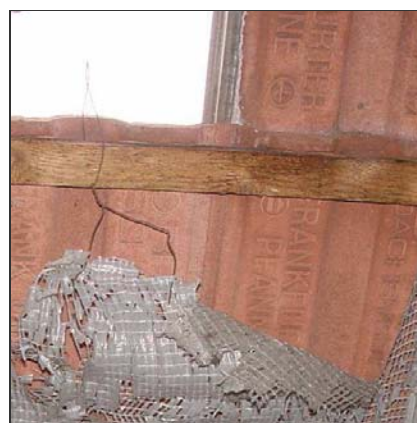
Objekt-Nr.: 21

<b>Materialkennzeichnung</b>	-
<b>Werkstoff</b>	gitterverstärkte Folie
<b>Einlage / Verstärkung</b>	
<b>Schäden</b>	vollständige Zerstörung
<b>Einbaurandbedingungen</b>	keine kontrollierte raumseitige Belüftung in nicht ausgebautem DG

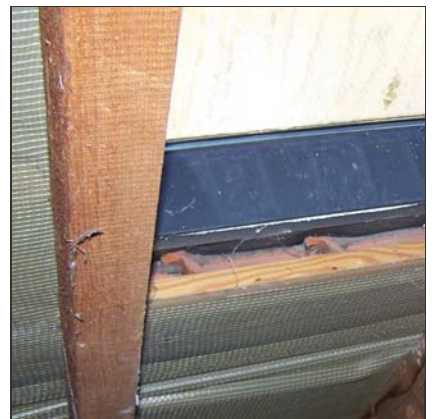
Objekt-Nr.: 22

<b>Materialkennzeichnung</b>	-
<b>Werkstoff</b>	gitterverstärkte Folie
<b>Einlage / Verstärkung</b>	
<b>Schäden</b>	im wesentlichen nicht, nur sehr vereinzelt, aber nicht neben Luken, nur in Feldmitte
<b>Einbaurandbedingungen</b>
