# Ultraschallanzeigen im Reaktordruckbehälter von Beznau 1

Dipl.-Ing. Simone Mohr  
**Öko-Institut e.V.**

Pressekonferenz,  
Zürich, 12. Mai 2016

# Ultraschallanzeigen im Reaktordruckbehälter (RDB) von Beznau 1

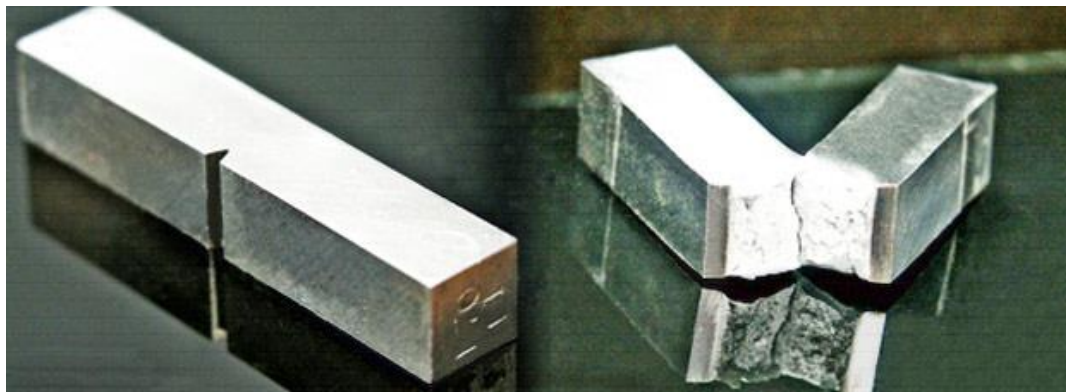
## Eignung von Materialproben

- Materialproben: für Qualifizierung von Ultraschalluntersuchungen, Ermittlung der Sprödbruchreferenztemperatur sowie Führung des Integritätsnachweises des RDB unverzichtbar.
- Sicherheitstechnisch relevante Forderung: Materialproben aus Originalmaterial der RDB-Ringe, mit gleicher Herstellungs-, Bestrahlungs- und Belastungshistorie und mit von der Art her gleichen Materialfehlern wie der RDB.
