UTVÄNDIGA RAMVERKSFODER I SYDÖSTERBOTTEN

En undersökning av konstruktion och metod

Utvändiga ramverksfoder i Sydösterbotten
En undersökning av konstruktion och metod

Exterior frame-and-panel window casings in Sydösterbotten
A study of the joinery and some of the possible tools involved

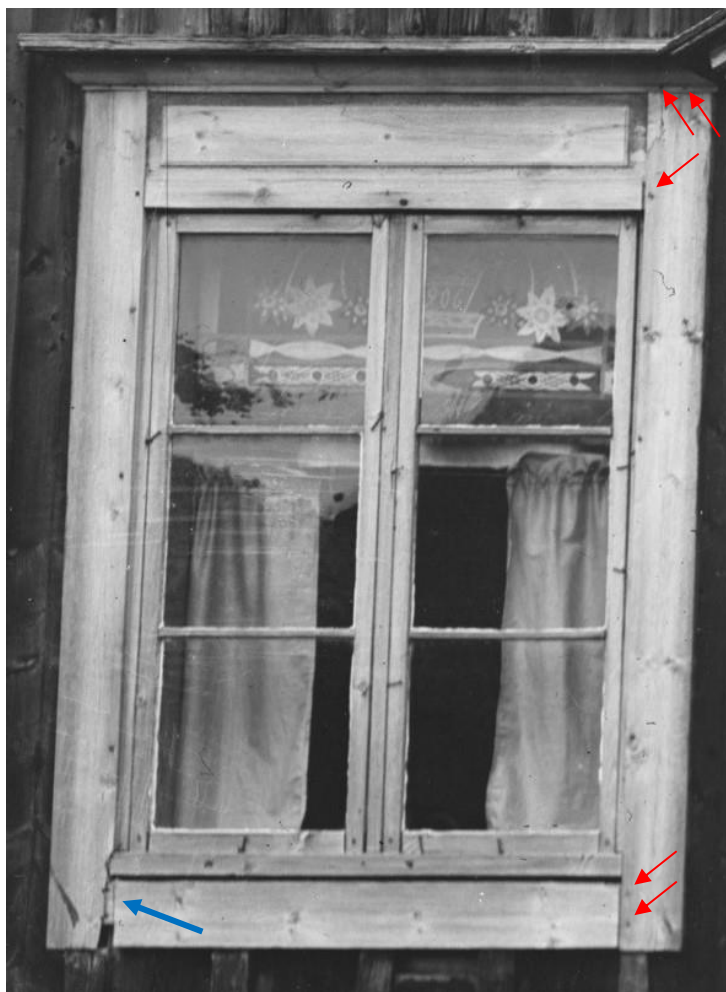
Figur 1 intill visar en vanlig modell av fönster med ramverksfoder. Det tydligaste tecknet att det är utfört som ett ramverk syns i nedre vänstra hörnet. En skada på sidostycket har blottat en del av bottenstyckets tapp (blå pil). Andra detaljer som skvallrar om att delarna har sammanfogats till ett ramverk är prickarna som kan skönjas intill de respektive delarnas möten (i ena sidan markerade med röda pilar). Det är de så kallade pinnarna som låser tapparna i tapphålen.

Figur 1: Fönster med ramverksfoder. Karl Johan Bosk. (Nikander 1915)

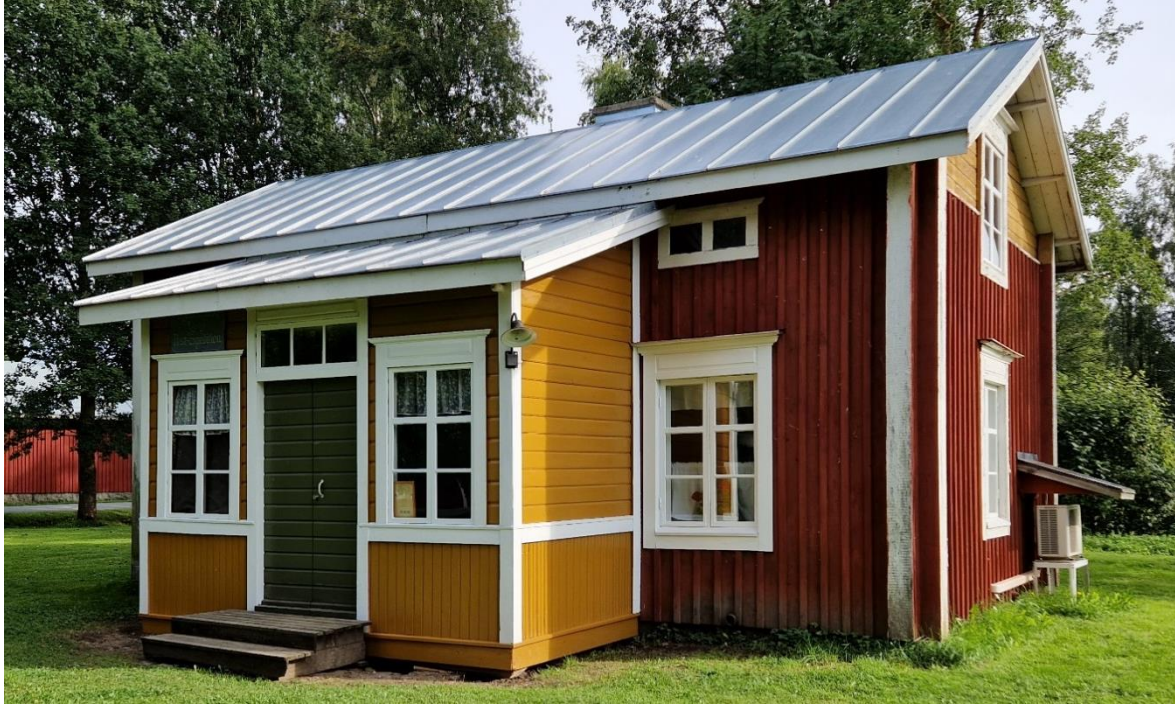
Figur 4. Lillstugan vid hembygdsmuseet. Föremålet för studien är nedre fönstret på gaveln.

Vid hembygdsmuseet i min hemort Övermark finns bland annat en ditflyttad lillstuga (Figur 4), som utrustats med ramverksfoder. Ursprungligt byggår antas vara 1915 men flyttades till platsen på 1970-talet. Det var här, vid tidigare renoveringsarbeten, som jag ”upptäckte” fenomenet ramverksfoder. Det är en till synes onödigt komplicerad och tidskrävande konstruktion. Ramverksfoder verkar helt ha fallit i glömska numera.

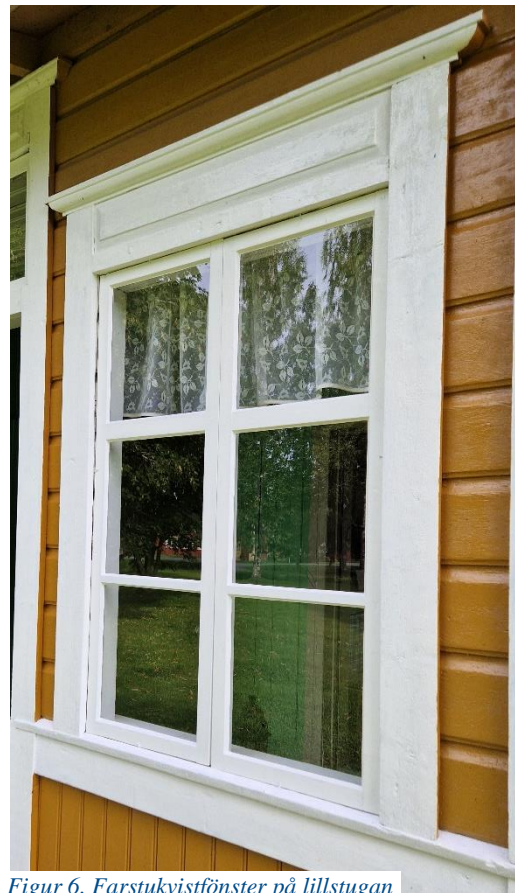
Figur 6. Farstukvistfönster på lillstugan

Farstukvistfönsterfodren påminner om övriga men saknar bottenstycke, de vilar direkt på en vattbräda/bröstlist. Dessutom är krönlisten en annan dimension, med en profil mer lik kvartsstav än äggstav (Figur 6).

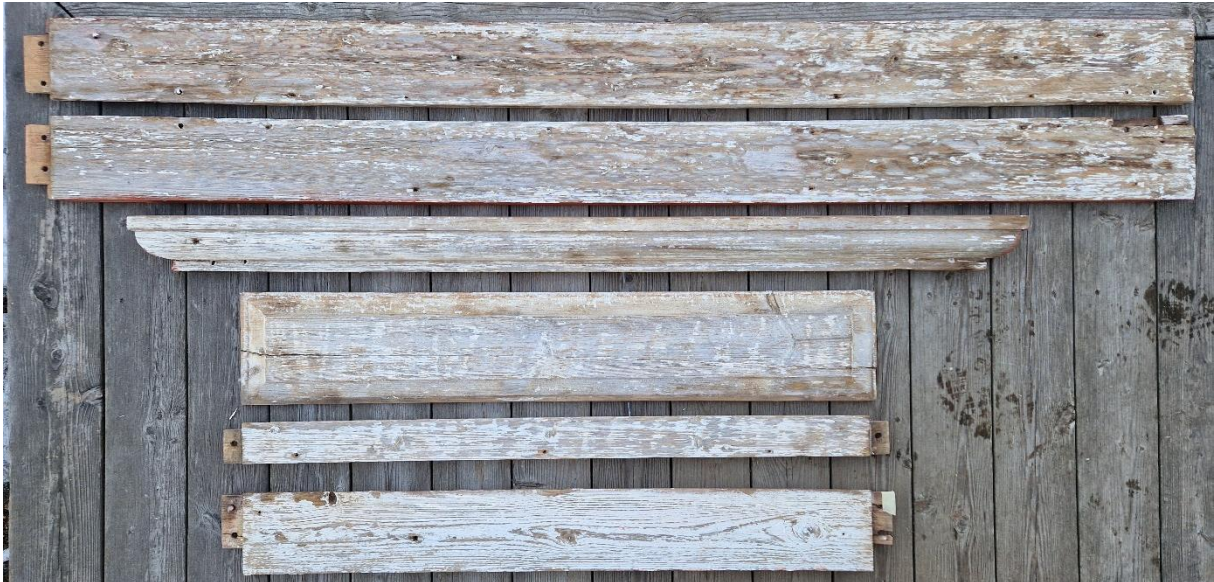
Figur 11. De skrapade delarna till ramverket. Framsida.

Figur 11 och 12 nedan visar fram- och baksida av ramverkets olika delar.

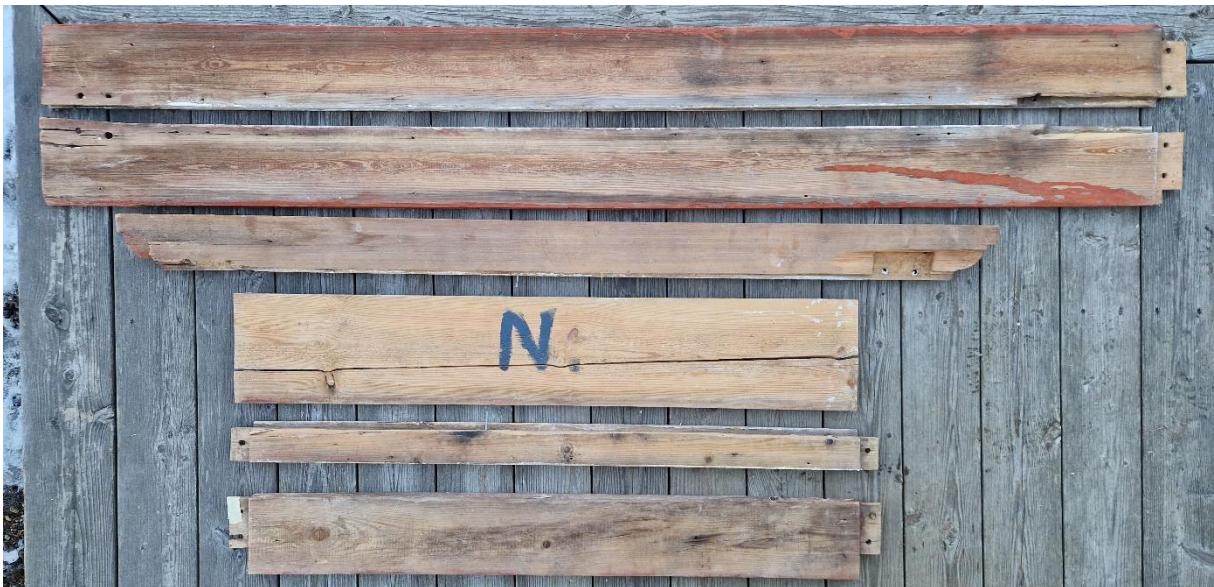
Figur 12. Baksidan av delarna till ramverket.

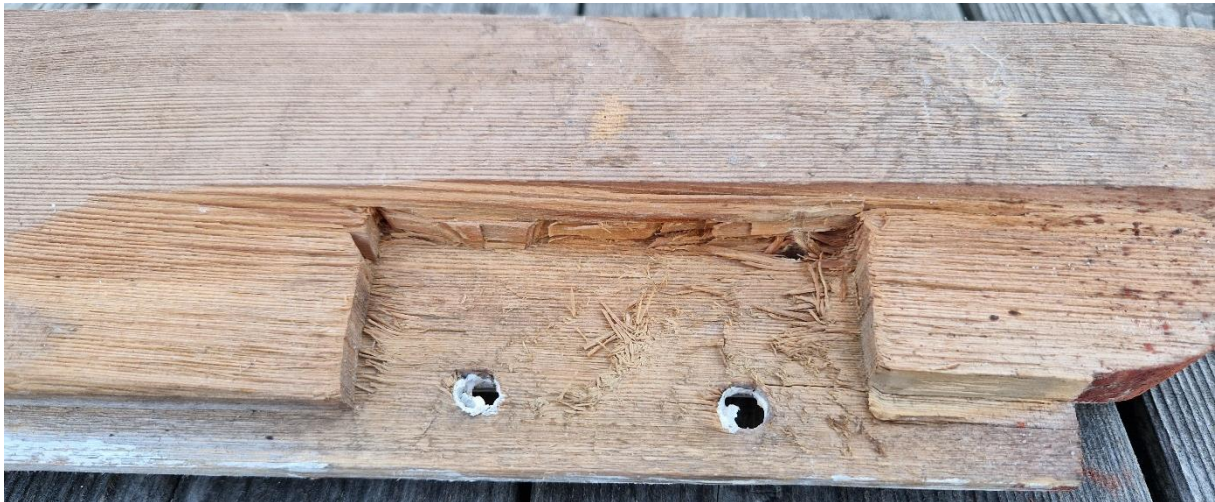
Figur 14. Vänstra tapphålet på krönlisten.

Vänstra tapphålet är ca 90 mm och högra är ca 87 mm långt. Bredderna är samma som notspåret, dvs 8 mm. Figuren ovan visar det vänstra tapphålet. Det syns tydliga spår efter lockbettel/stämjärn i tapphålet. De spretande fibrerna i sidan på tapphålet beror till viss del på virkets vridenhet, som också blir uppenbar av att tapphållets baksida har lossnat helt och hållet. Den visar också hur lockbetteln/stämjärnet vinklades under huggningen av tapphålet.

Figur 14 visar bland annat att ämnet inte hyvlades tills all sågad yta var borta, utan man nöjde sig när ämnet var nära nog plant.

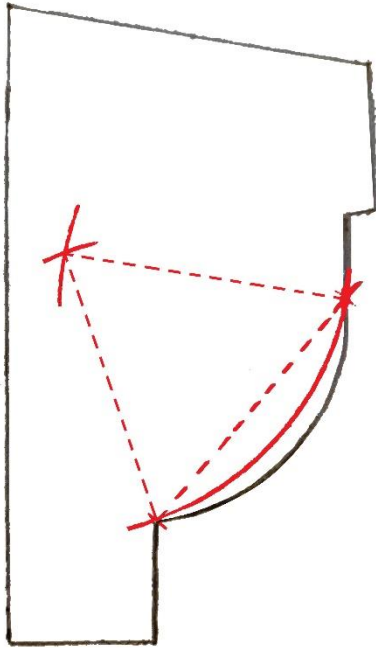
Figur 15. Krönlistens kontur.

Det är svårt att avgöra hur äggstavsprofilens rundning har kommit till. Ytan är väderbiten men inte så pass så att eventuella kutterspår borde ha försvunnit. På fri hand med simshyvel är ett sätt, men profilens jämnhet talar emot detta. Ett annat mer troligt sätt är att man hade en passande stavhyvel. Mycket små variationer längs listen finns men det kan bero på till exempel att färg har skrapats av den någon gång sedan huset flyttades på 1970-talet.

Stavhyvlar tillverkade av specialiserade hyveltillverkare följer i regel ett system. Förenklat kan man säga att en stavhyvel ska åstadkomma en sjättedels cirkel. Figur 15 visar att krönlisten inte följer det systemet, vilket tyder på att det kan vara fråga om en egentillverkad hyvel i det här fallet.

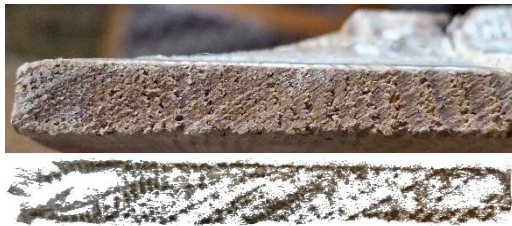
Figur 17. Överst fyllningens ändträ. Den undre bilden visar ett frottage.

Båda ändarna visar spår av att ha sågats med någon form av handsåg (Figur 17).

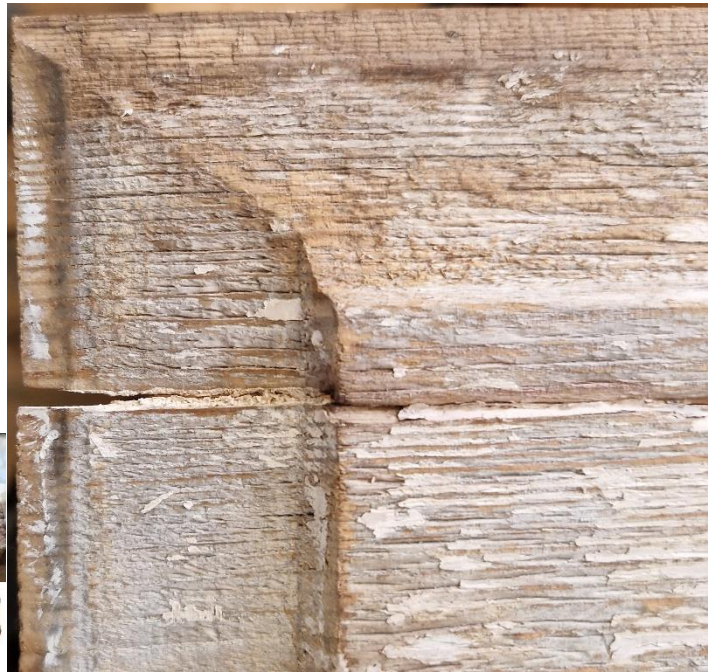
Figur 18. Fyllningen sedd framifrån. Förstorad del av hörnet där frishyveln har gått för djupt.

Ämnet till fyllningen är mycket vänstervridet. Det syns inte bara genom att läsa av fibrerna på kanterna utan även alla urslag i frisen, på båda sidor (Figur 18). Att frisen har urslag på båda sidorna och inga synliga kutterspår, tyder på att en handhyvel användes. Denna gick bara att använda åt ett håll, alltså har med stor sannolikhet en frishyvel använts. Det blir även tydligt när man inspekterar baksidan, alla hyveltag går åt samma håll men det är bara urslag på en sida av mörgen.

Frishyveln hade troligen ett anhåll men måste ha saknat djupstopp (i alla fall ett justerbart sådant) eftersom hyveln har gått olika djupt närmast spegeln. Den 8 millimeter tjocka kanten, det som bildar fjäder, är jämntjock.

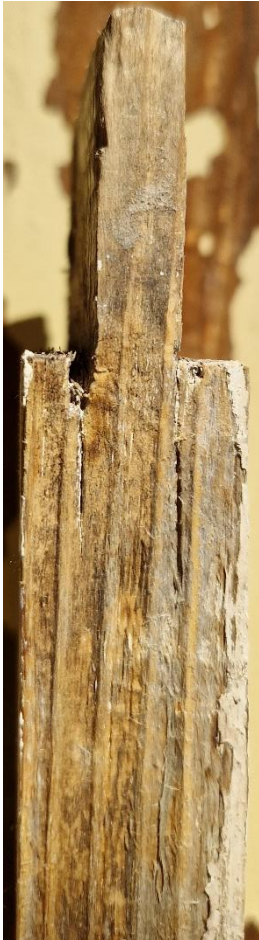
Figur 20. Mellanstyckets ena tapp och ritmärken.

Figur 20 visar undersidan av mellanstyckets vänstra tapp. Där kan man se strecken från ett strykritsmått, troligen ett med dubbla armar eftersom strecken är olika långa. Figur 20 visar även spåren efter klyvsnittet som gjordes för att forma tappen. Att sågspåret inte är vinkelrätt mot någon sida tyder på användandet av en handsåg, snarare än till exempel en bandsåg. Samma gäller figur 21, där syns även hur kapsnittet för tappskuldran gick för djupt i ena sidan.

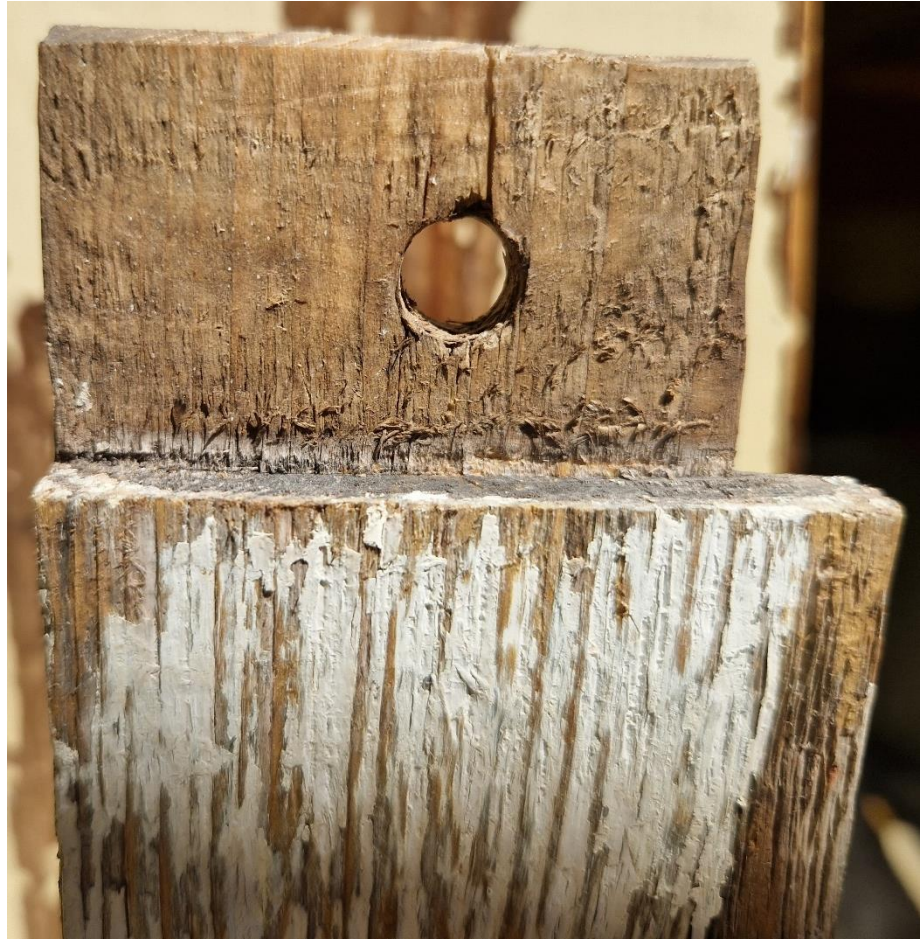
Figur 21. Mellanstyckets vänstra tapp med spår efter kap- och klyvsnitt.

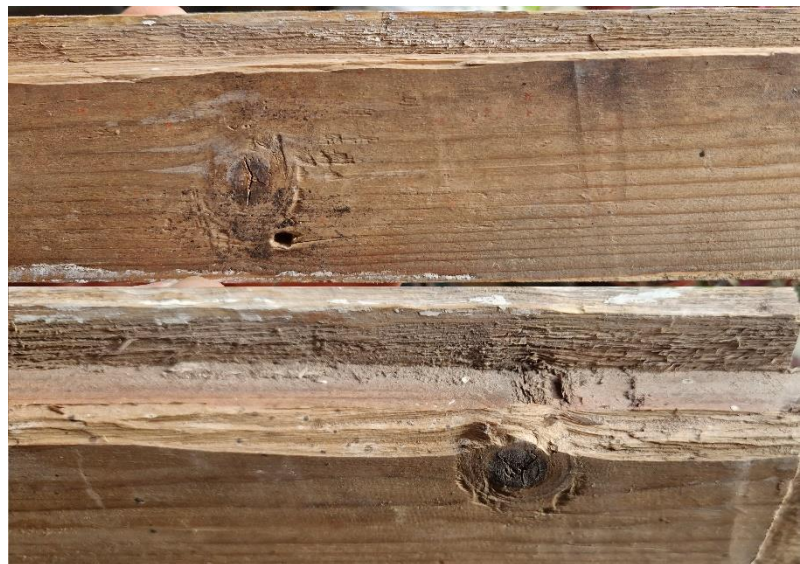
Figur 22. Två bilder av baksidan av mellanstycket som visar brottytan efter andra halvan av notspåret, och spår efter hyvling.

Figur 22 visar baksidan av mellanstycket med ena sidan av noten borta. I regel hyvlas notspår med utsidan/synliga sidan som referens, vilket man också kan se här skett, p.g.a. urslag vid en kvist (förutsatt att hyveln är för högerhänta). Det kan underlätta vid hyvling av notspår att börja vid bortre änden med korta hyvtag, och successivt jobba sig bakåt med längre och längre hyvtag. Så har inte skett i det här fallet, vilket syns på de smala ränderna i notspårets sida som löper hela styckets längd, parallellt med kanten.

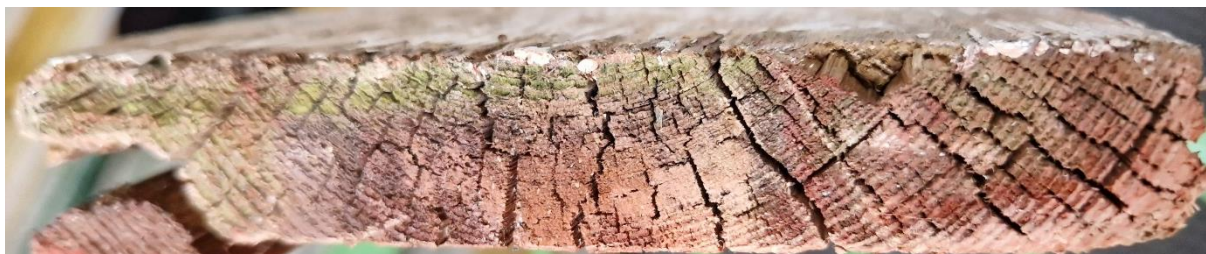
Figur 23. Bild av högra sidostyckets nedre ända med jämna och smala årsringar.

Sidostyckena är av troligen av gran med ca 9–20+ årsringar per cm. Tapphålen, med delvis synliga ritsmärken kvar, är huggna för hand. Figur 23 visar ådringen på det högra stycket, i stort sett samma som det vänstra. Det syns också hur träet har spruckit från tapphållet ända ut till änden, 4 cm. Det är en uppenbart svag punkt i ramverkskonstruktionen, eftersom många foder har denna skada.

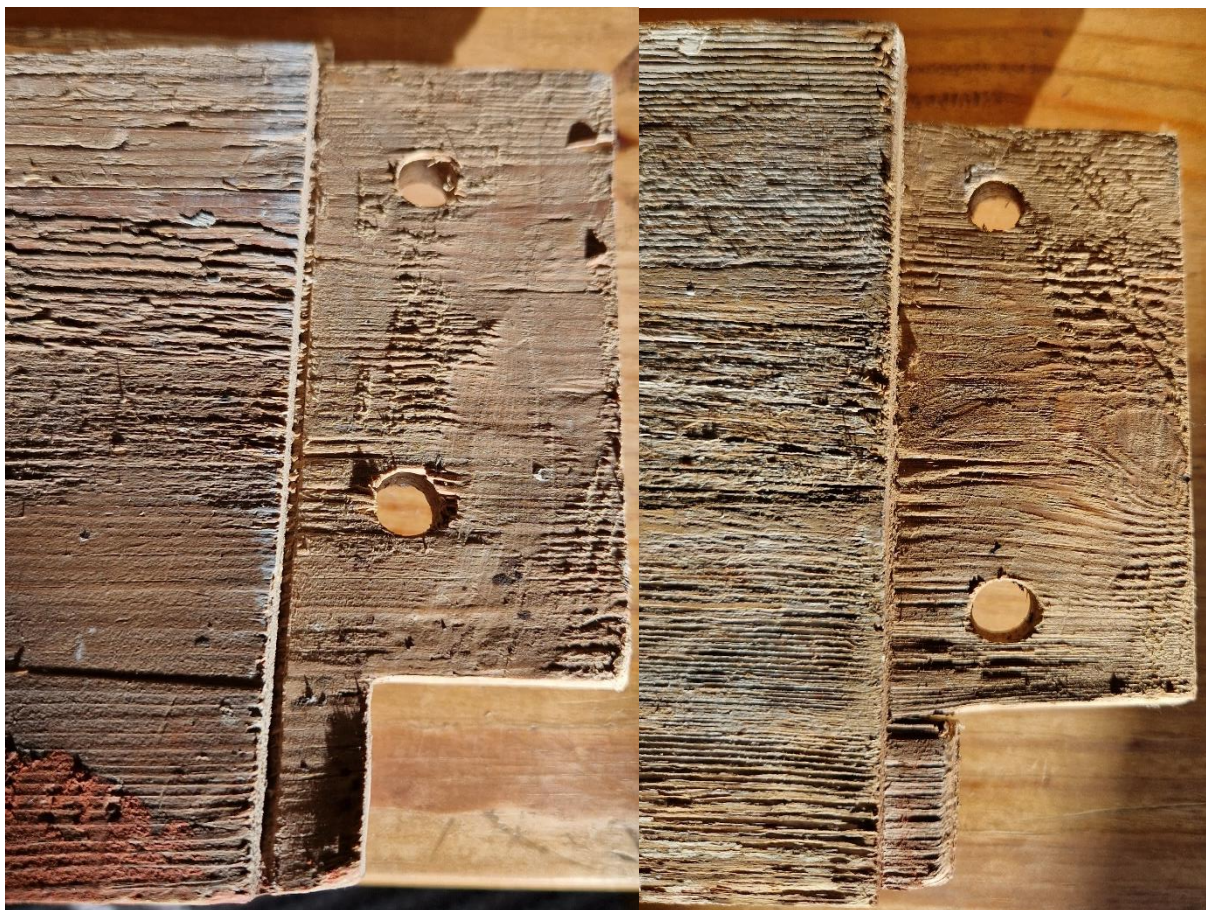
Figur 24. Bild som visar sidostyckenas tappar, med spår av kap- och klyvsnitt samt täljning.

Tapparna uppvisar på samma sätt som mellanstycket och bottenstycket spår efter både klyv- och kapsnitt. Båda sidostyckenas tappar har efter klyvsnittet justerats med någon form av eggverktyg. Det är uppenbart vid jämförelse av bilderna, att pinnhålerna inte följer något strikt system eftersom de är olika placerade på tappens bredd (Figur 24). Tapparna är ca 42 mm långa och full bredd, m.a.o. bredden på tapparna är brädans bredd minus djupet på notspåret. Sidostyckenas tappar är längre för att motsvarande tapphål i krönlisten börjar från notspårets botten.

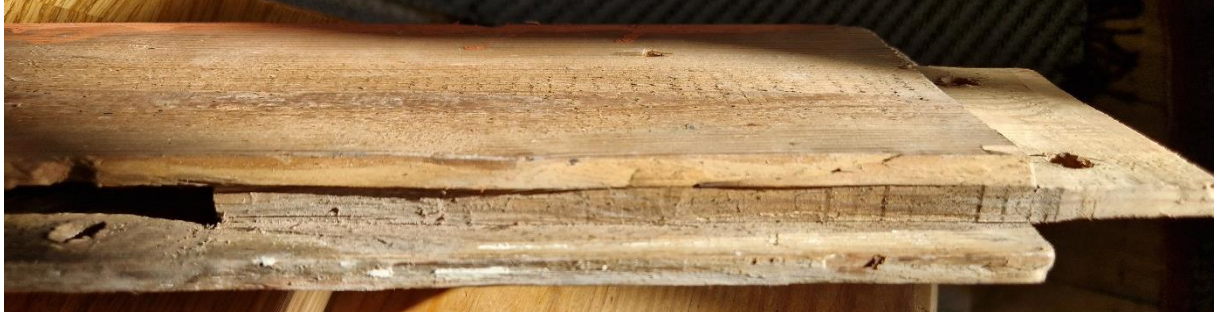
Figur 25. Högra sidostycket sett från sidan, inifrån öppningen. Tapphållet för mellanstycket till vänster och det trasiga notspåret mitt i bild. Längst till höger tappen som går in i krönlisten.

Vänstra sidostycket har vad som ser ut som ett väldigt grunt, kort notspår under övre tapphållet. Jag har noterat på andra foder på samma hus att det ser ut som att man har ”dykt ner” med nothyvel, redan innan tapphållet där det lämnar synliga spår, för att åstadkomma notspåret för fyllningen. Eftersom hyveln inte kommer ner till fullt djup närmast tapphållet pga. hyvelns längd måste notspåret fördjupas. Som jag gissade innan syntes det, efter demontering, att så har skett, förmodligen med samma järn som användes för tapphållet (Figur 25).

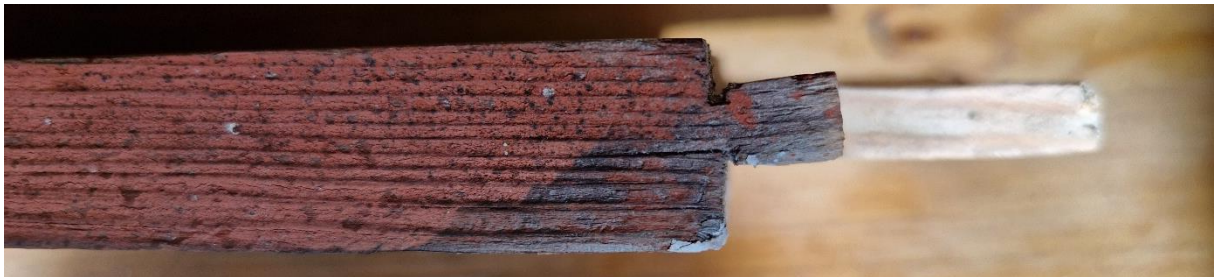
Figur 26. Vänstra sidostyckets övre ända sett från sidan. Baksidan vänder uppåt. Närmast syns den korta delen av tappen som fyller ut notspåret i krönlisten.

Figur 26 visar hur tappskuldran på sidostyckets baksida troligen avsiktligt sågats på fel sida av markeringen, sannolikt för att få ett tätt möte på utsidan. Med andra ord för att eliminera risken att tappskuldran på baksidan tar stopp mot krönlisten innan framsidan gör det. Båda sidostyckena har utförts på detta sätt.

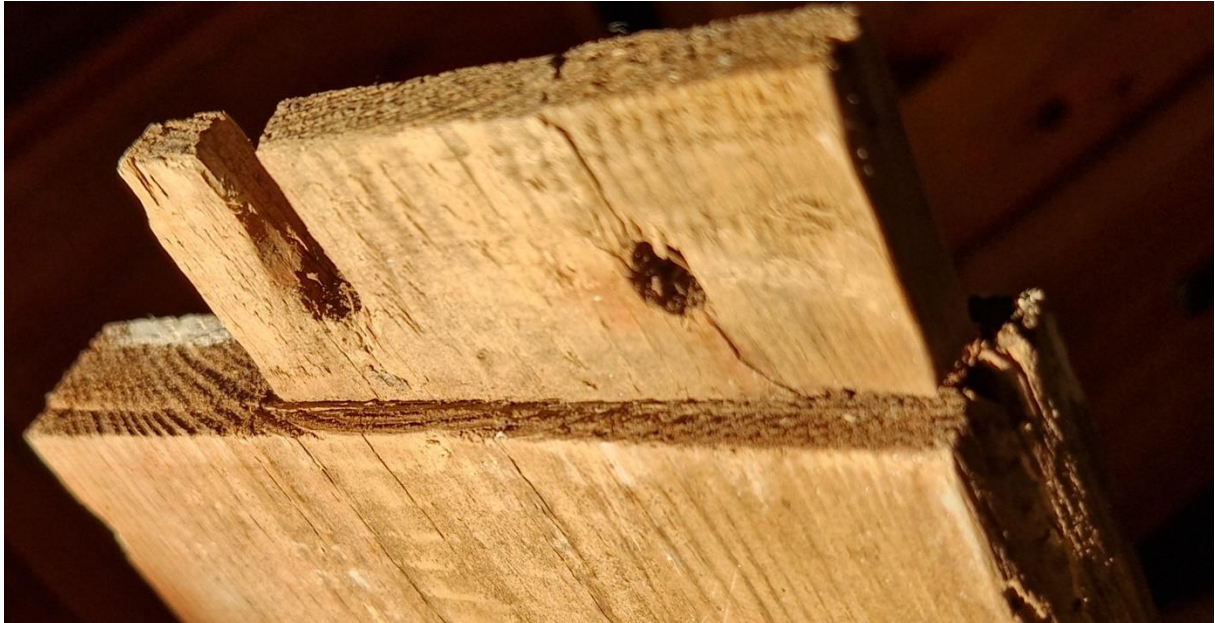
Figur 27. Baksidan av bottenstyckets högra tapp. Spår efter kap- och klyvsnitt.

Bottenstycket är av gran med mellan 7 och 10 årsringar per cm. Figur 27 och 28 visar förutom ådringen på bottenstycket även spåren efter fem olika sågsnitt vid tappen. Ett klyvsnitt och ett kapsnitt på vardera sida samt ett avslutande kapsnitt som kapar en del av tappen. I likhet med sidostyckenas baksidor syns även på bottenstyckets baksida spår av ramsågning, samt att kanterna är hyvlade (figur 29). Tapparna är ca 32 mm långa och 80 mm breda.

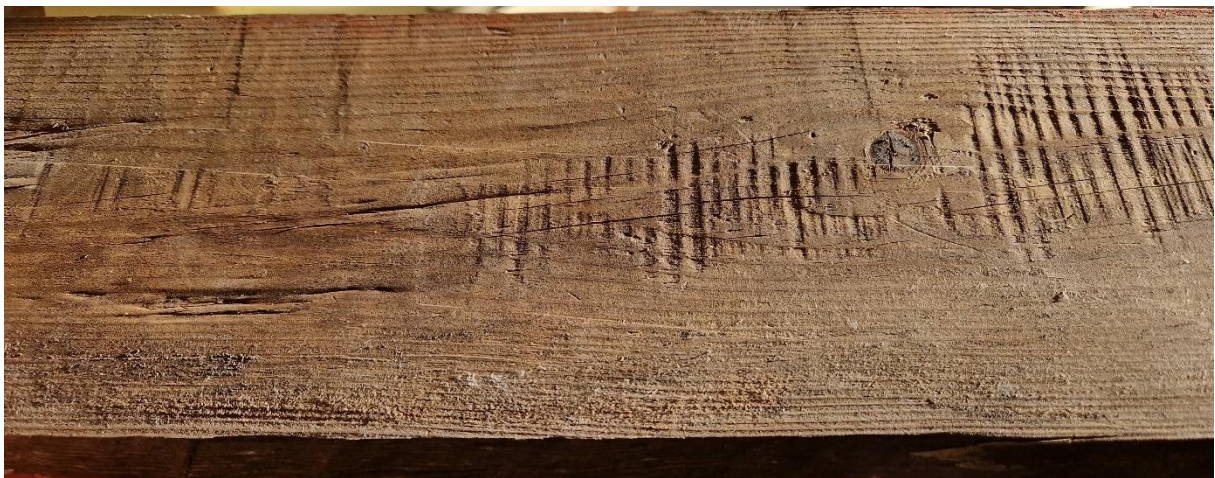
Figur 29. Baksidan av bottenstycket. Spår av ramsågning och handhyvling.

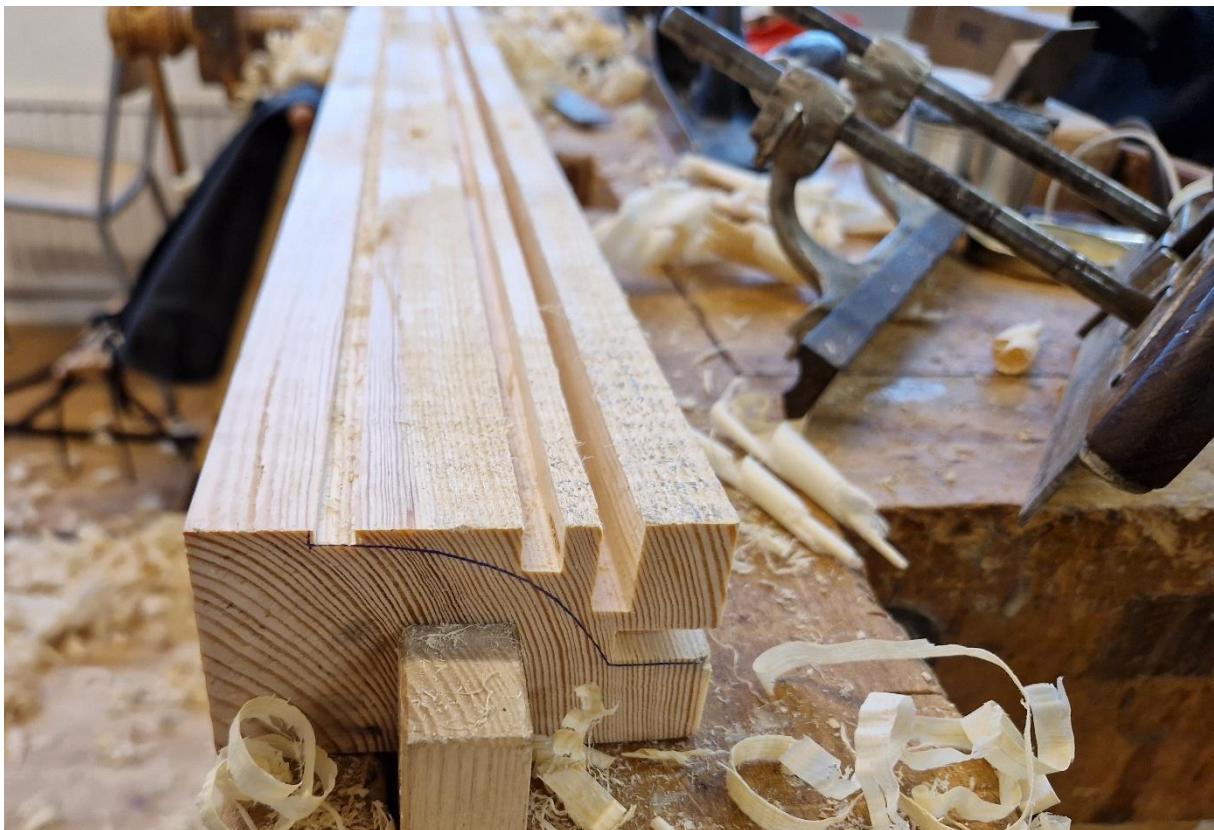
Figur 30. Notspår hyvlat med en Stanley nr. 55.

Efter att profilen ritats på i ändarna använde jag min Stanley nr. 55 kombinationshyvel för att hyvla notspår, vilka blir ett slags riktmärken för resten av grovavverkningen (Figur 30). Det är en onödigt avancerad hyvel för uppgiften men en klar fördel är det maximala djupet den klarar av. Till exempel klarar en Stanley nr. 50 ett djup på 3/8" (ca 9,5 mm) medan 55:an klarar 13/16" (knappt 21 mm). I det här fallet möjliggjorde det att det gick att spräcka loss en stor bit att använda till annat, istället för att en stor del av ämnet går till spillo. Därtill går det snabbare att hyvla notspår än breda falsar.

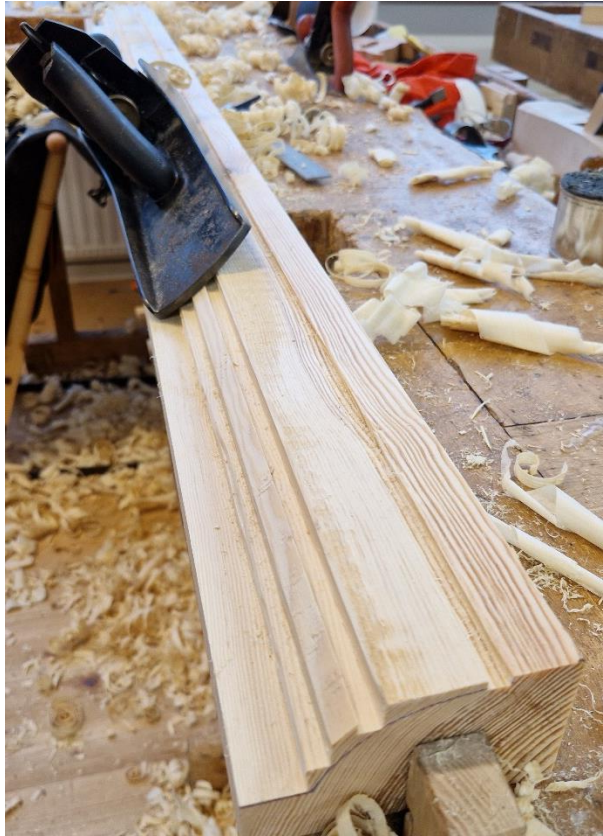
Figur 31. Grovavverkning med en Stanley nr. 6.

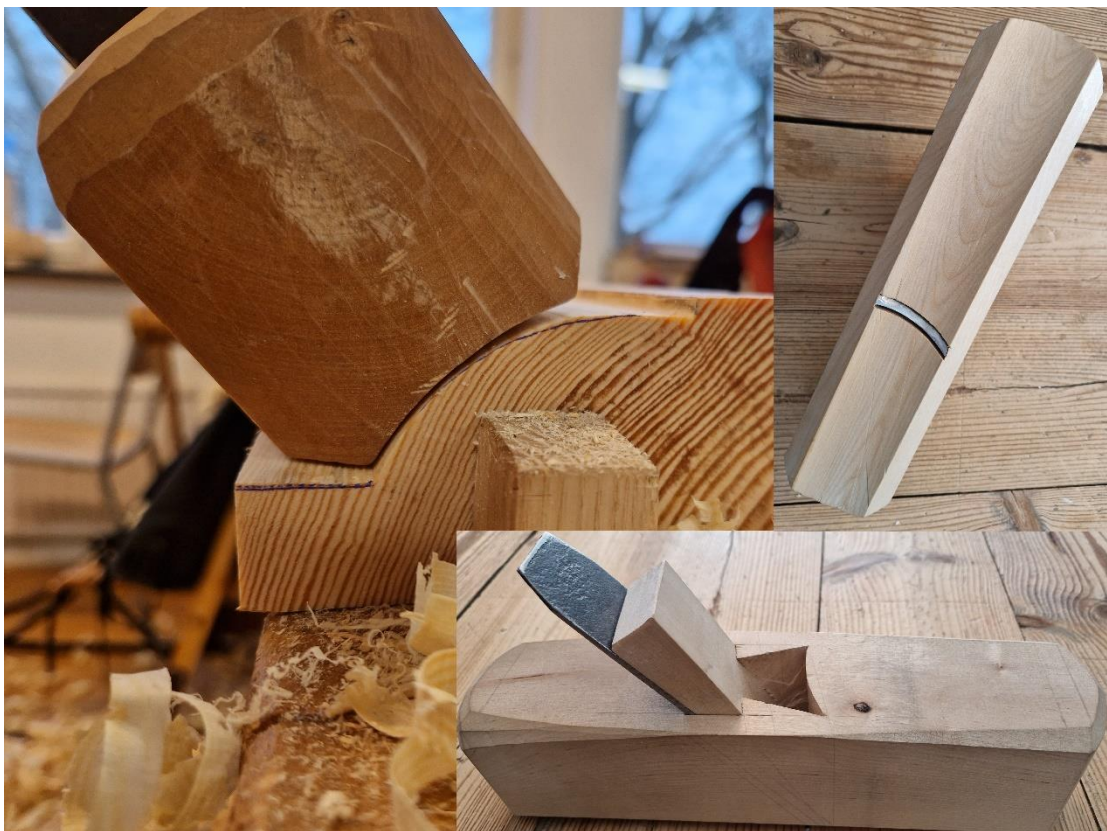
Figur 32. Stavhyveln och när den används.

Efter det använde jag stavhyveln tills den tog ett fullbrett spån, och lät hyvelns form avgöra slutlig profil snarare än de ritade strecken (Figur 32).

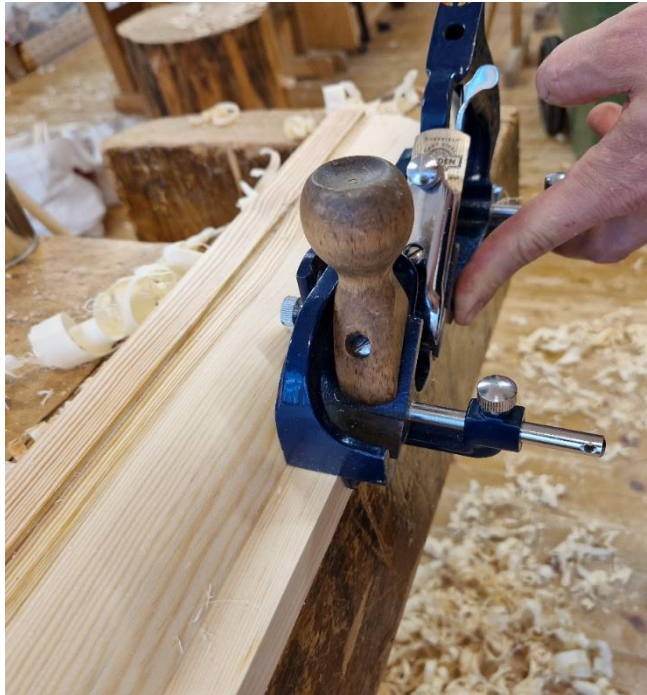
Figur 33. En falshyvel används för att snygga till plattan efter hyvlandet av rundningen.

Jag hade sparat extra material på plattan nedanför äggstavsprofilen som skydd för slint och skav, för att sedan avslutningsvis kunna snygga till den med en falshyvel (Figur 33).

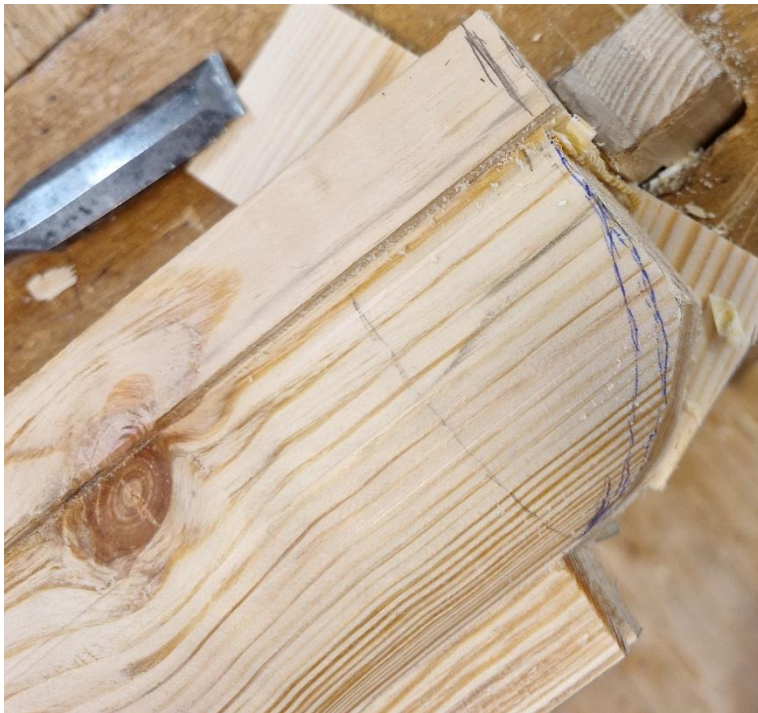
Figur 34. Nya krönlistens ändträ formades med stämjärn. Rundningen ritades på fri hand.

För att forma ändarna använde jag fogsvans och stämjärn. Först ett kapsnitt för rätt totallängd, sedan ett kapsnitt där äggstavprofilen börjar och ett där den slutar (Figur 34). Sedan skar jag lite i taget med stämjärnet längs linjen, enbart med handkraft (Figur 35 & 36). Förlagan är för väderbiten för att kunna se något men jag gissar att man hade nöjt sig med en skuren yta med synliga små fasetter.

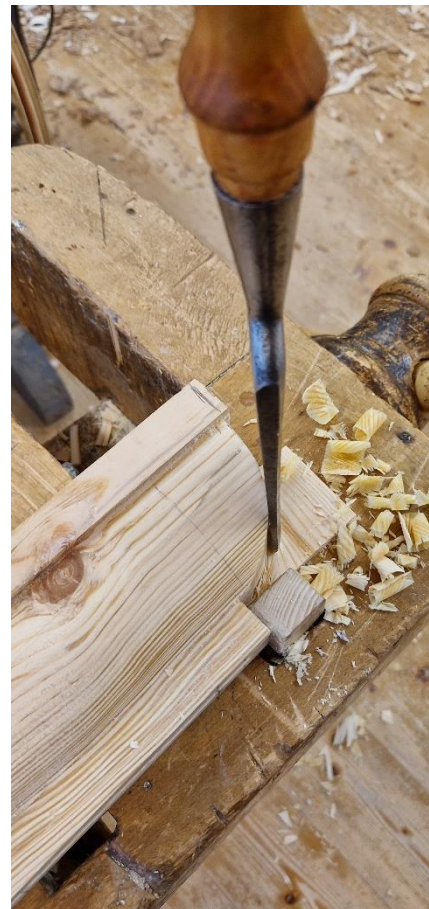
Figur 35. Grovavverkning lodrätt.

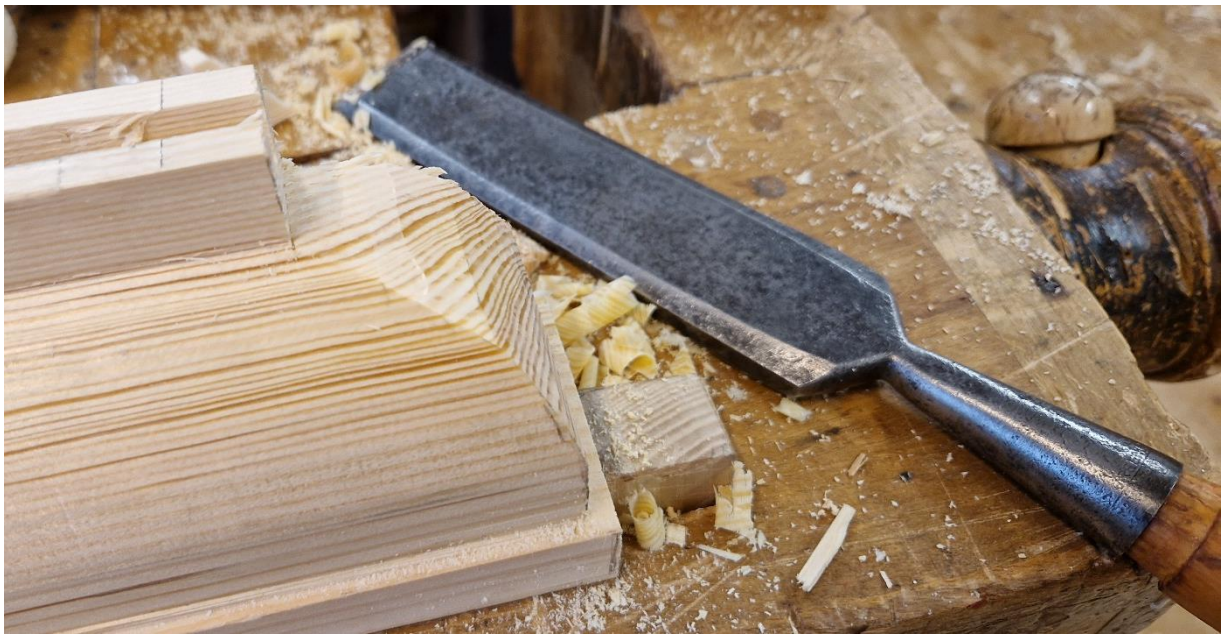
Figur 36. Det sista skars rent vågrätt för att lättare kunna se.

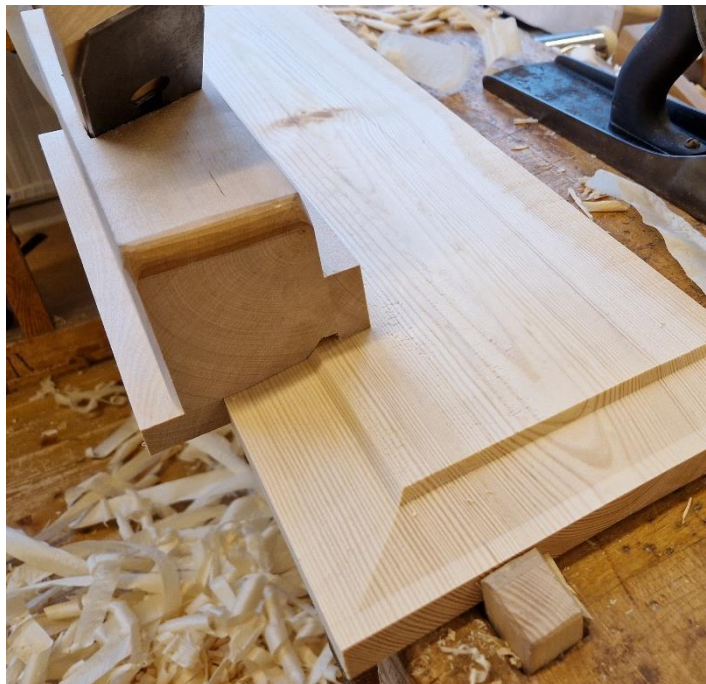
Figur 37. Frishyveln och en provbit. Fyllningen beskriven från vänster: fjädern, flacka delen, branta delen samt spegeln.

Innan den fysiska undersökningen av förlagan antog jag att man hade använt en frishyvel för framställningen av fyllningen. Allt annat verkade för orationellt. Emellertid antog jag felaktigt att fyllningen skulle ha en fjäder, delen som sticks in i notspåret, på det sätt man föreställer sig fjädern på en bräda till ett spontat golv eller pärlspontpanel. En hyvel tillverkades för ändamålet, delvis justerbar för att kunna anpassas till verkligheten vid andra tillfällen. Det går att justera fjäderns bredd genom anhållet, och bredden på den branta delen av frisen med djupstoppet. Det som inte är justerbart, såvida inte man bygger om hyveln, är bredden på den flacka delen av frisen, samt vinkeln mellan frisens två olika breda fält (Figur 37).

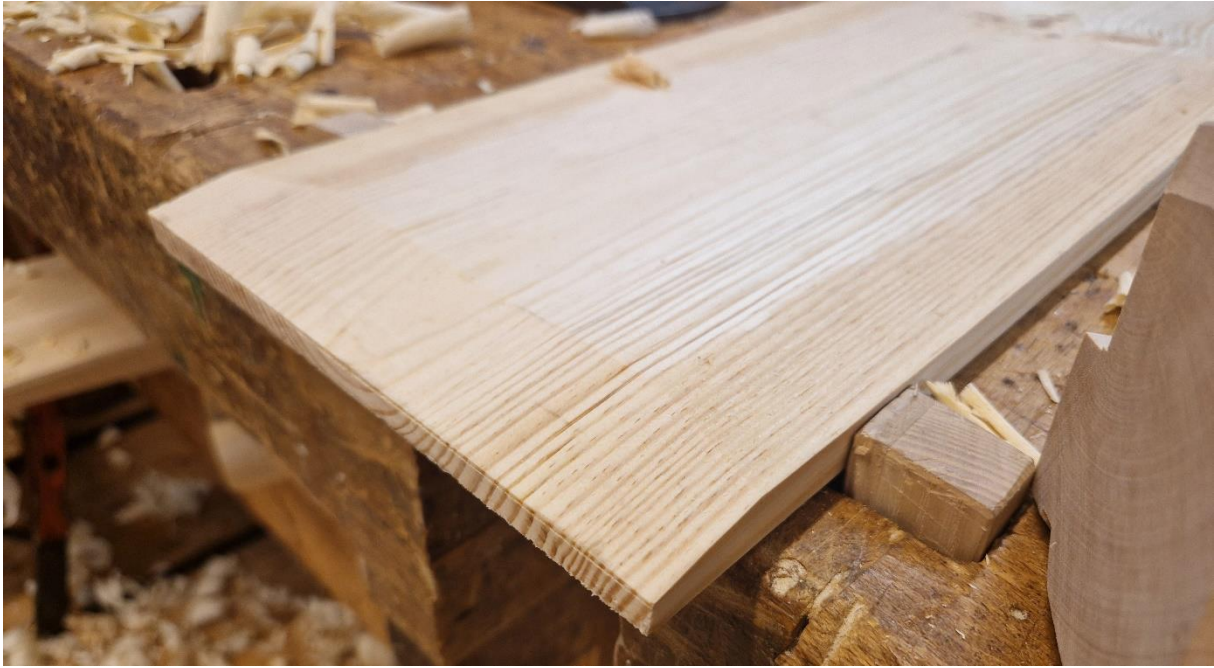
Figur 38. Fyllningen efter grovavverkning med en grovsläthyvel. I nästa steg används frishyveln.

Efter att ha rikt- och planhyvlat ett ämne ritsade jag en markering på kanterna för fjäderns tjocklek. För att spara tid och frishyvelns stål grovavverkade jag först genom att fasa ämnet med en grovsläthyvel som Figur 38 visar. Därefter använde jag frishyveln ner till kantens ritsmarkering.

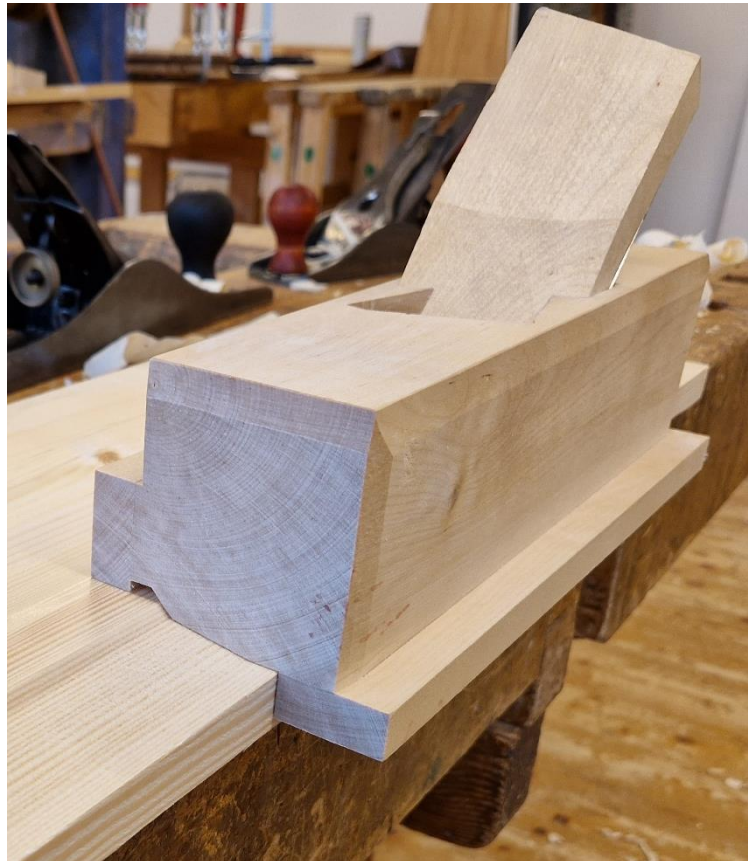
Figur 39. Frishyveln.

Figur 39 visar hyveln framifrån där den har nått önskat djup. Det kan underlätta vid hyvlingen om man lutar hyveln inåt mot fyllningen en aning. Då bottenar djupstoppet först varvid hyveln får arbeta sig ner till kantmarkeringen, utan att man behöver ha djupstoppet under uppsikt. Om man tvärtom lutar utåt och når kantmarkeringen innan djupstoppet har bottenat på spegeln, behöver man hålla båda sidorna under uppsikt.

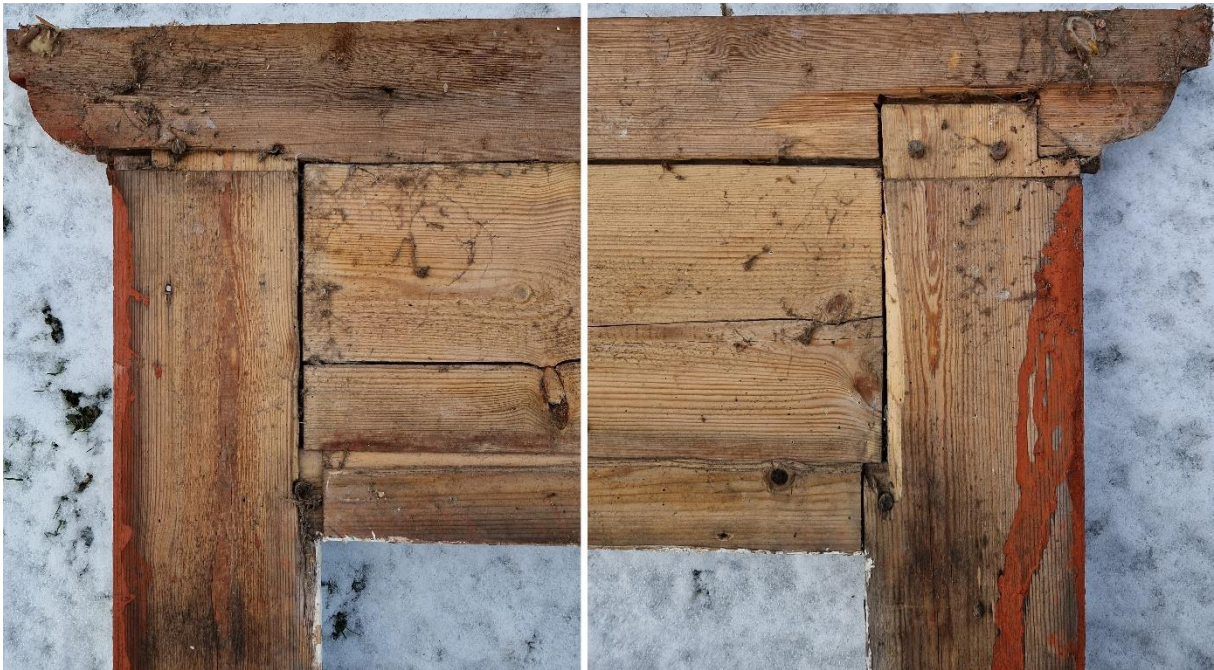
Figur 40. Övre delen av ramverket sedd från baksidan.

Däremot kan man med lätthet se in i ett av krönlistens tapphål för att jämföra tappens bredd med tapphållets längd, tappens längd med tapphållets djup osv. (Figur 40)

Fyllningen är visserligen sprucken så det går inte att få en helt rättvis bild av hur väl den passar på bredden. Däremot går det bra att se hur mycket mån som har lämnats i sidostyckenas notspår.

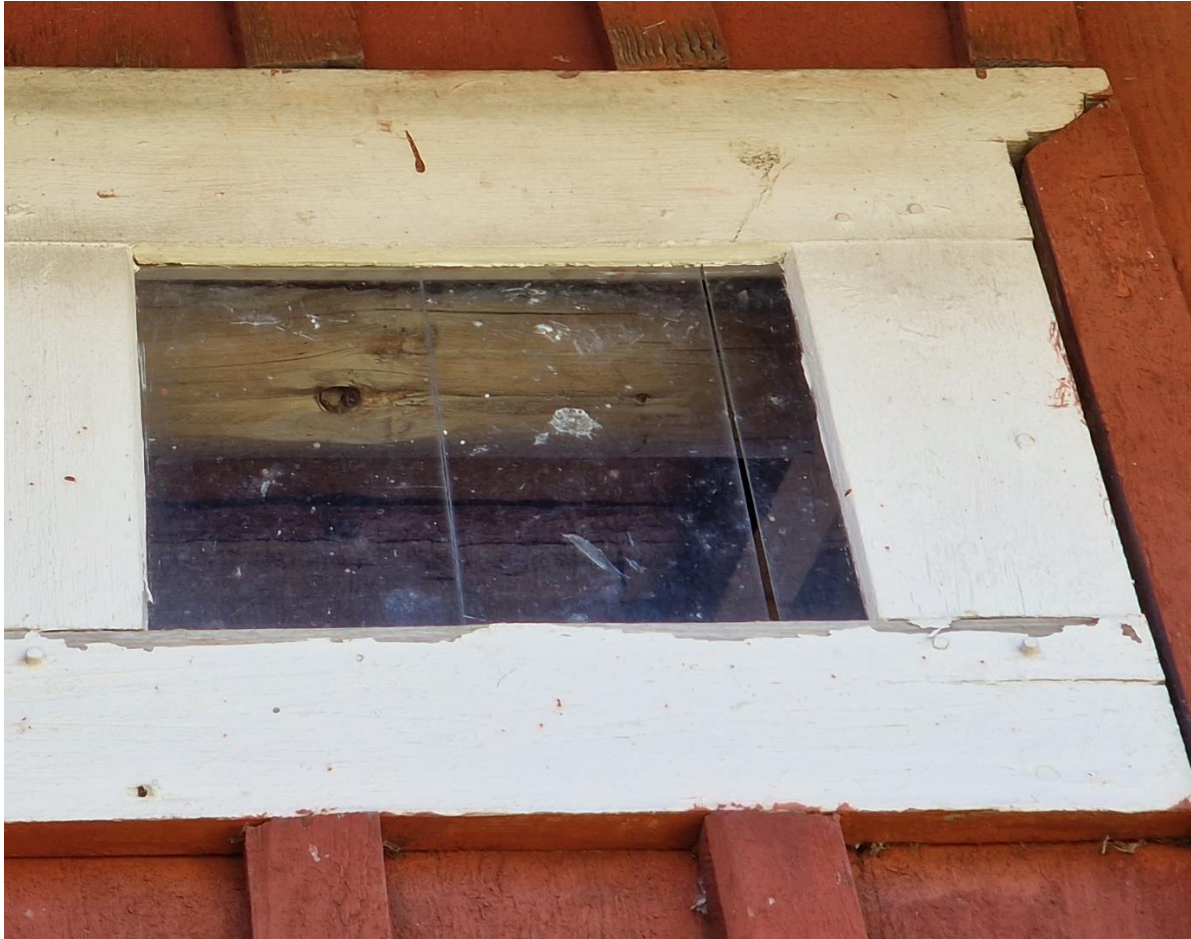
Bilaga 1. Närbild av vindsfönster, låg modell.

Förstorad del av ett fotografi som visar ena halvan av en låg modell av vindsfönster. Överstykets ändrar har formats för att se ut som krönlisterna på de andra fönstren. Glaset sitter i ett spår i "bågen".
