100-PROZENT-OBERFLÄCHENINSPEKTION VON DEHNZELLEN

Schlag auf Schlag

Die Oberfläche von Dehnzellen, die aus Metall-Coils tiefgezogen werden, lässt sich besonders schwer inspizieren. Dafür hat ein Firmenkonsortium ein robustes und gleichzeitig hochpräzises Inspektionssystem entwickelt. Fehlerhafte Bauteile werden frühzeitig aus dem Produktionsprozess ausgeschleust, was Zeit und Kosten spart.

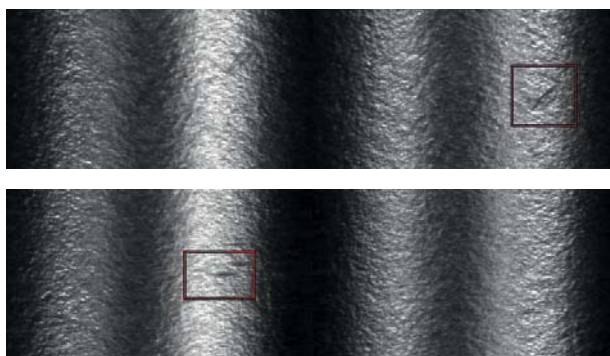
Bild 3. Schlagstellen, die teilweise schwach ausgeprägt sind und nur in einer Region gefunden werden

Durch den Einsatz der hochauflösen- den Zeilenkameras wird von den Dehnzellen der komplette Durchmesser abge- bildet, sodass die Schlagstellen sowohl in Richtung der seitlichen Bestrahlung als auch von ihr weg in einer Umdrehung aufgenommen werden (Bild 1). Dadurch werden auch Schlagstellen gefunden, deren Kanten auf einer Seite abgeflacht bzw. nicht stark ausgeprägt sind (Bilder 2, 3). Die reale Auflösung im Bild beträgt »
