Hydrogeologische Schwerpunkte der Sanierung am Standort Schlema-Alberoda und Einführung zur Fachexkursion

DWA-Fachtagung „Sanierung des Uran-Bergbaus nach
20 Jahren: Halbzeit oder Schlusspurt“ am 05.09.2012

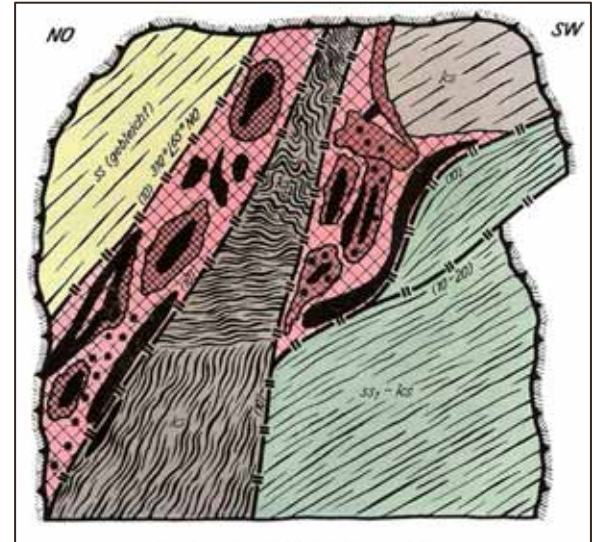
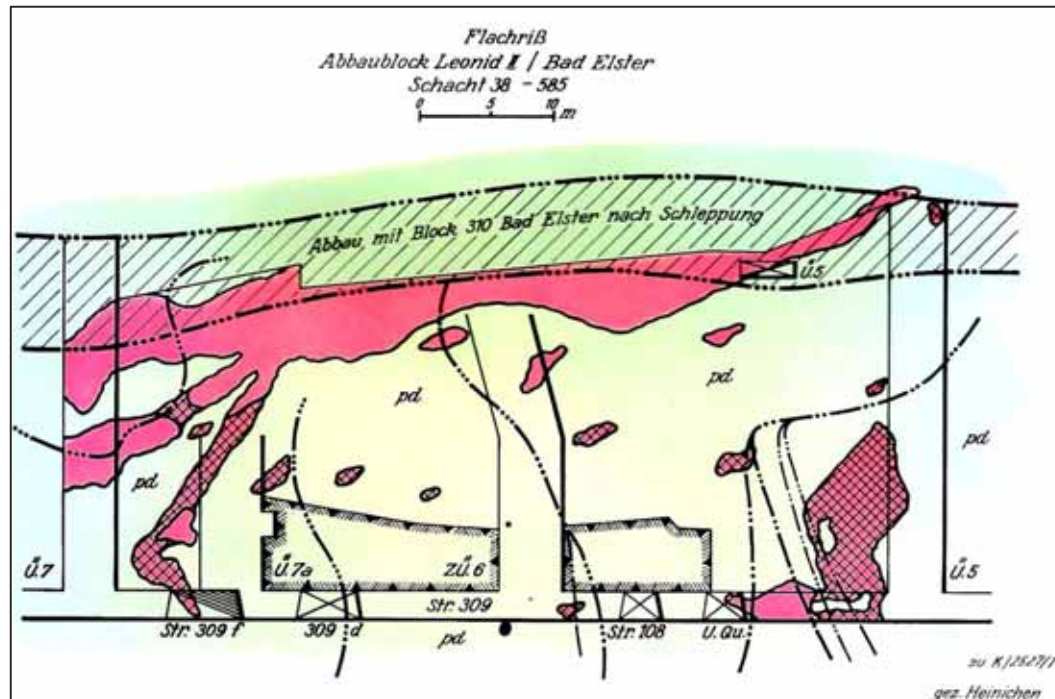
- Uranvererzung durch lithologische u.a. Faktoren kontrolliert
- als Linsen und Lagen in den Gängen ausgebildet
- bis in eine Tiefe von 1800 m abgebaut
- Grube beeinflusst eine Fläche von 25 km²

Uranvererzung im Flachriß und Stossbild, Uranpechblende

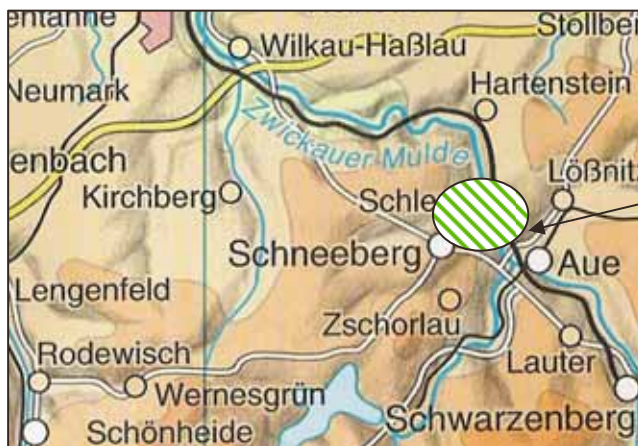
Topographische Übersicht und Gewässernetz der Gebietes

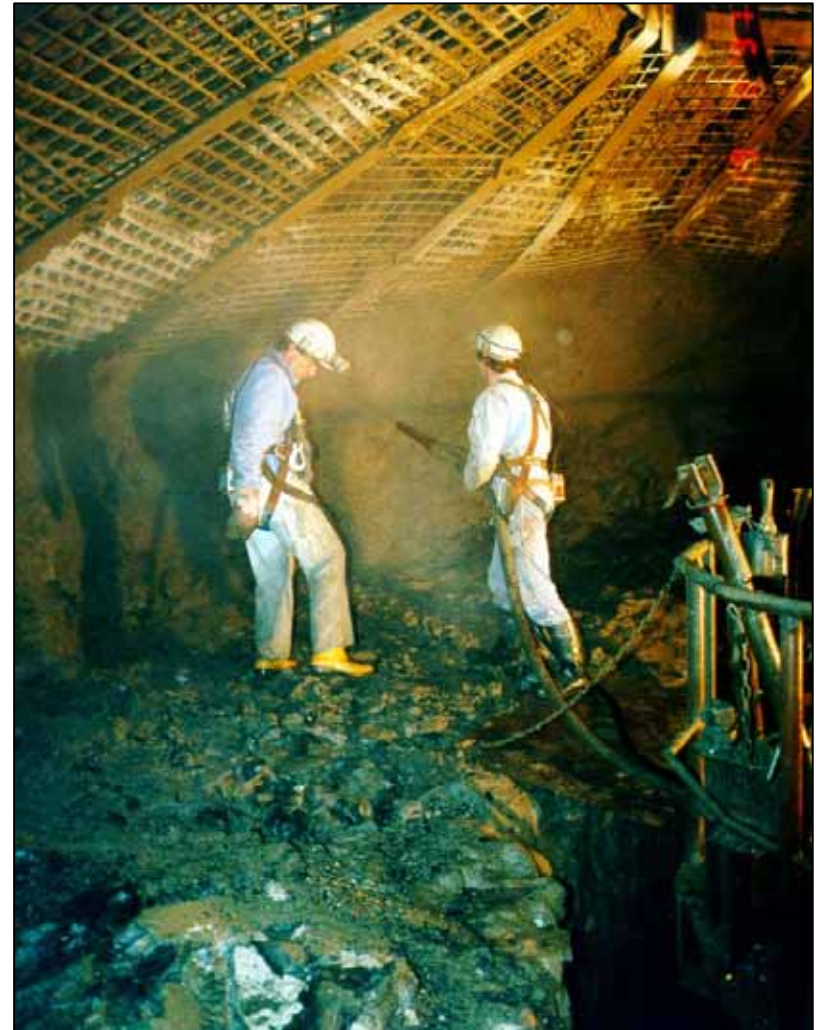
- 6 von 8 Tagesschächten sind bereits verwahrt
- Technologie sieht Einbringen von Betonscher-Pfropfen vor
- Weitere 42 altverwahrte Schächte wurden dauerhaft standsicher verwahrt
- Schacht 15IIb und 382 bleiben vorerst für Bewetterung und Kontrollzwecke als Zugang zum Grubengebäude bestehen

Herausarbeiten der Kontur für die Plombe von Schacht 366

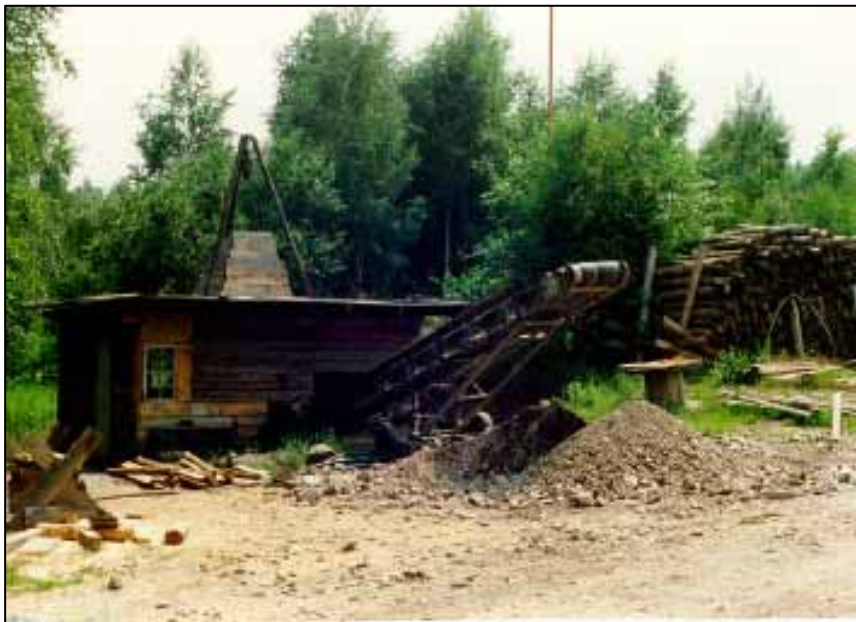
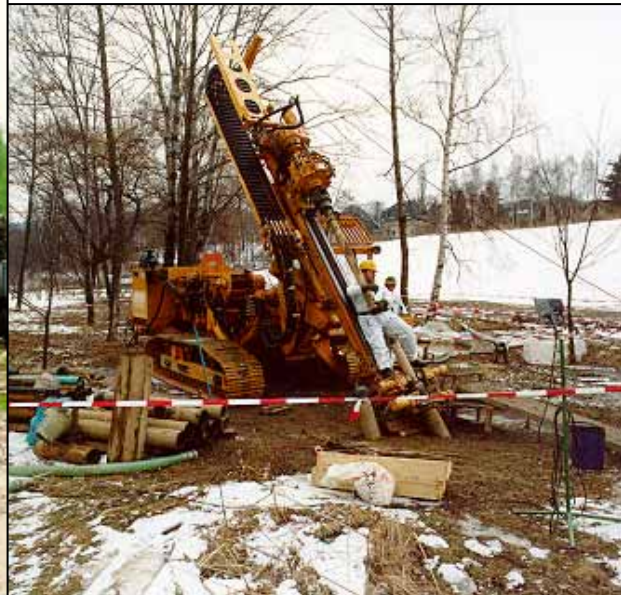
- Abteufen von Untersuchungsgesenken zur Erkundung von Hohlräumen in sensiblen Bereichen mit Tagesbruchgefährdung
- Bohrarbeiten zur Erschließung von Hohlräumen in größeren Teufen, bei bergtechnischen Komplikationen und bei geringer Restgefährdung
- In beiden Fällen nachfolgende Verfüllung mit Beton

Untersuchungsgesenk, Veratzbohrung, Verfüllarbeiten

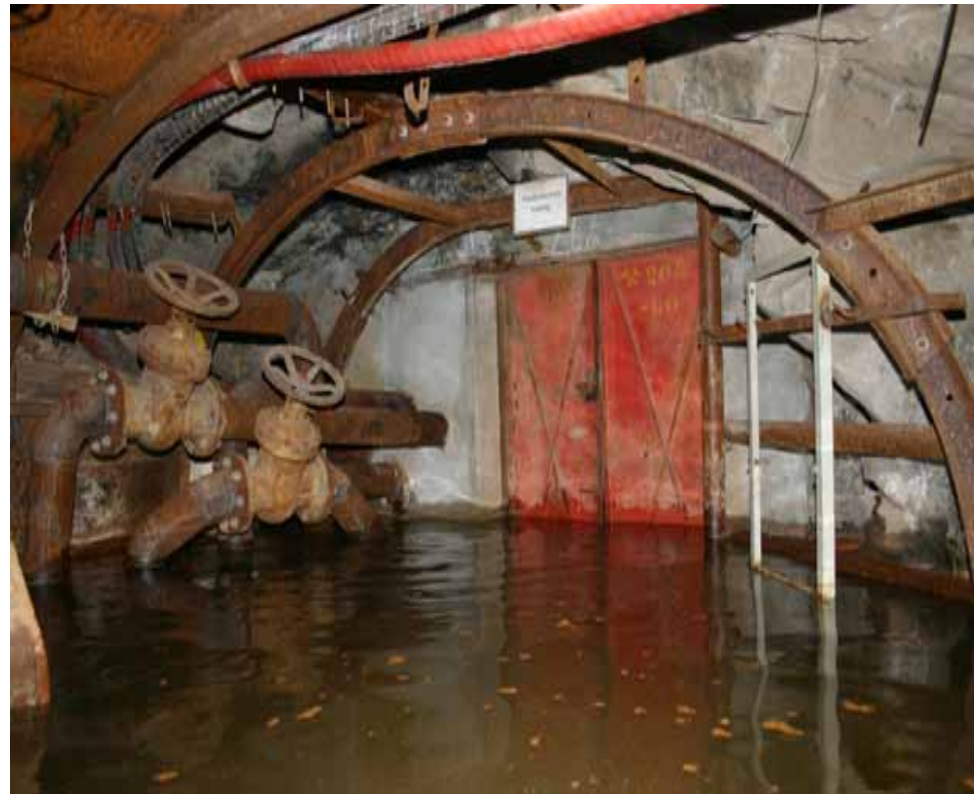
Flutungswasser auf der -60-m-Sohle am Schacht 208

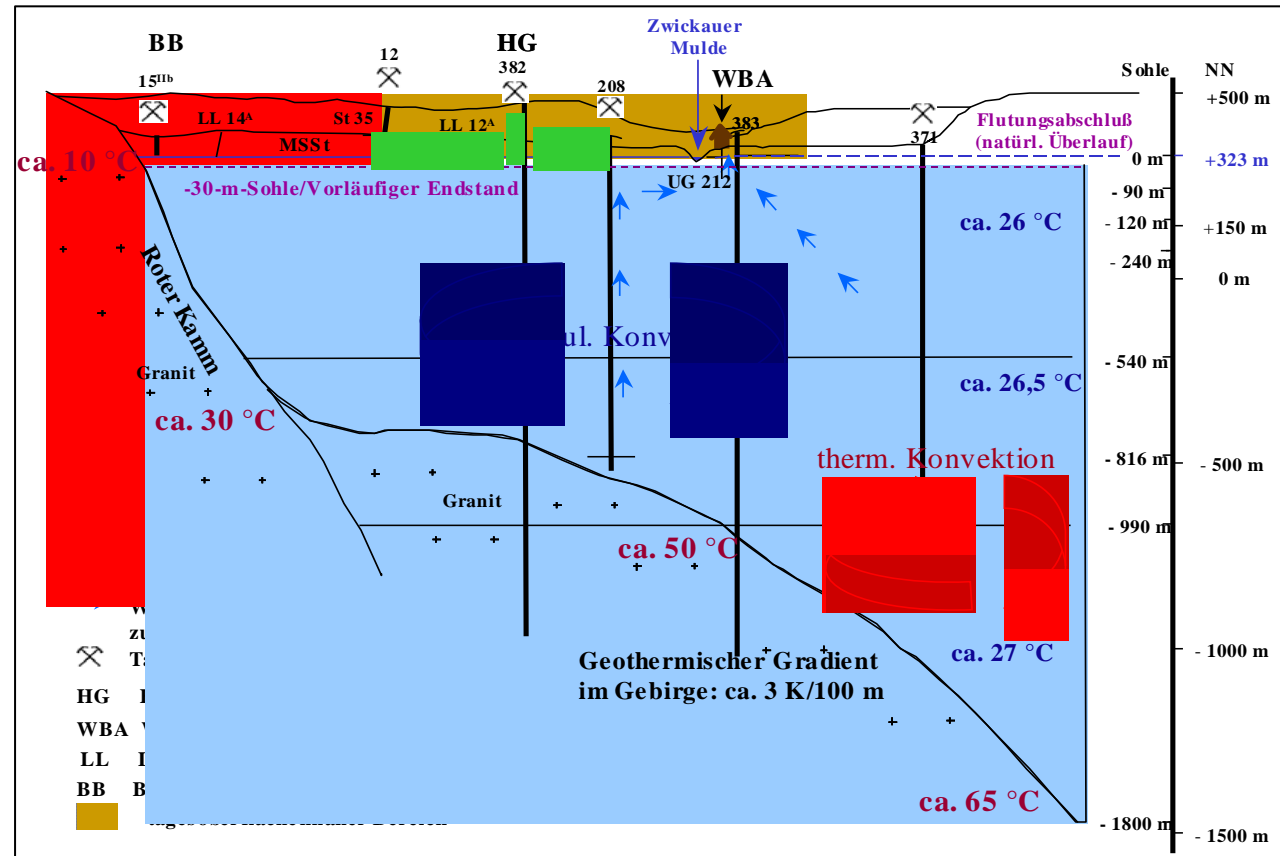
1. Etappe:
Entsorgung aller Wasser gefährdenden Stoffe und Betriebsmittel aus dem Grubenraum
2. Etappe:
Kontrollierte Flutung mit Überwachung der Einstaugeschwindigkeit und Aufrechterhaltung der Bewetterung

Flutungsschema für die Grube Schlema-Alberoda

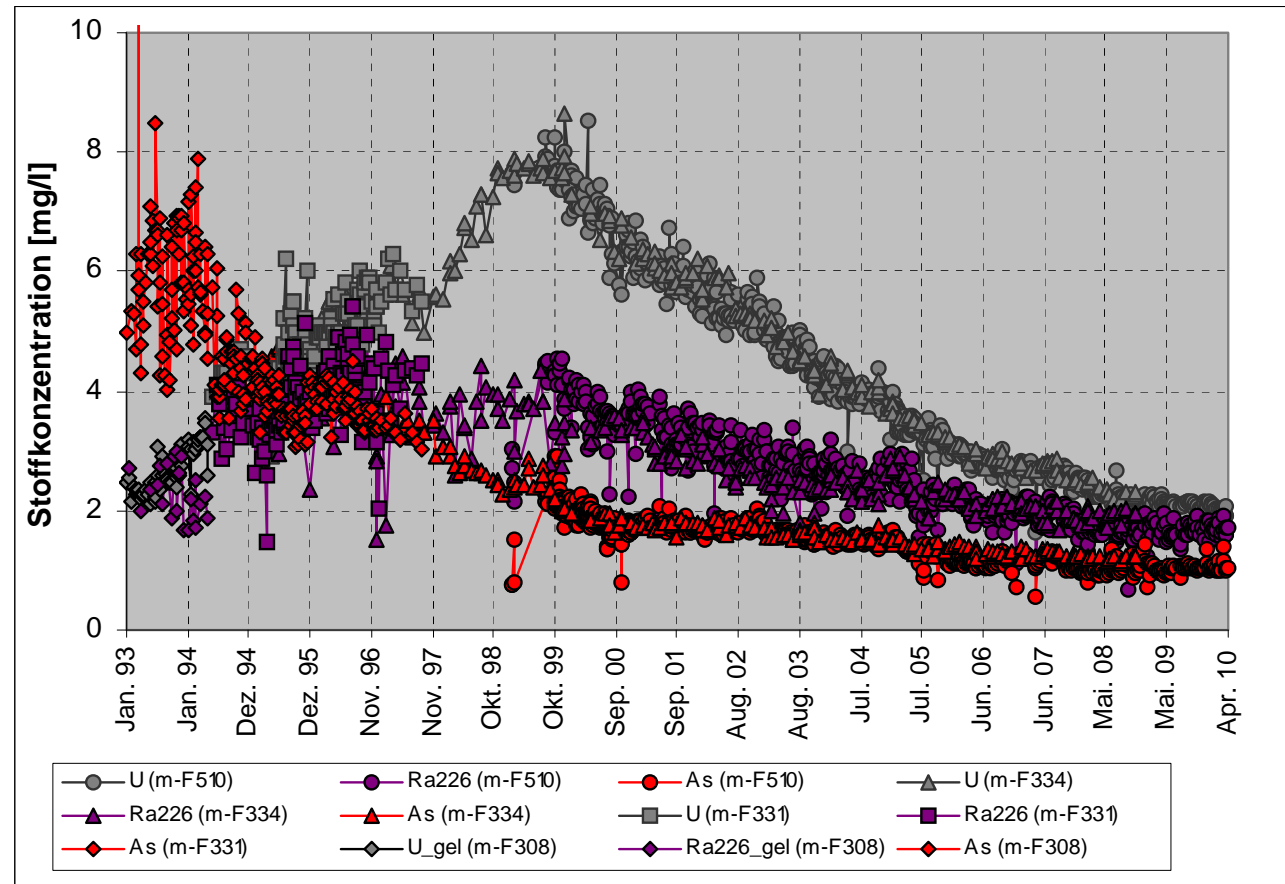
Überwachung des Flutungswassers für

1. Prozesssteuerung und -optimierung der Wasserbehandlung und

2. Prognosen zur Beschaffenheitsentwicklung und damit zur erforderlichen Behandlungsdauer

Entwicklung der Schadstoffkonzentrationen im Flutungswasser

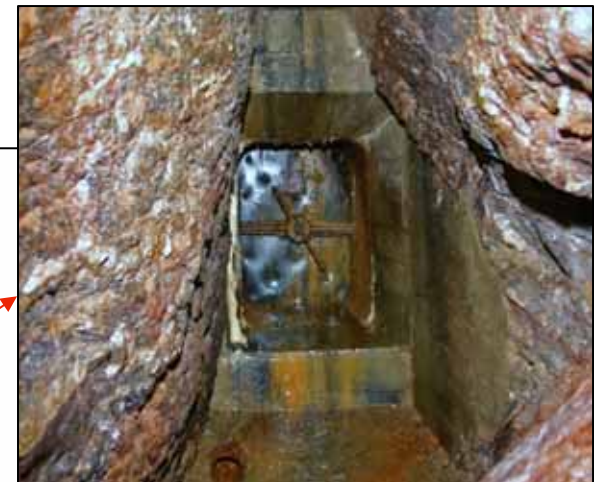
- Senkungstrog mit rezenten Bewegungen bis 2 cm/a
- Deformation der Markus-Semmler-Stollns: kein durchgehendes Gefälle mehr
- Durchbauung und Zerrüttung des Gesteinsverbandes lässt Wasser versinken

Dammstor zum Aufstau der Schneeberger Wasser und Wasserhaltungsschema

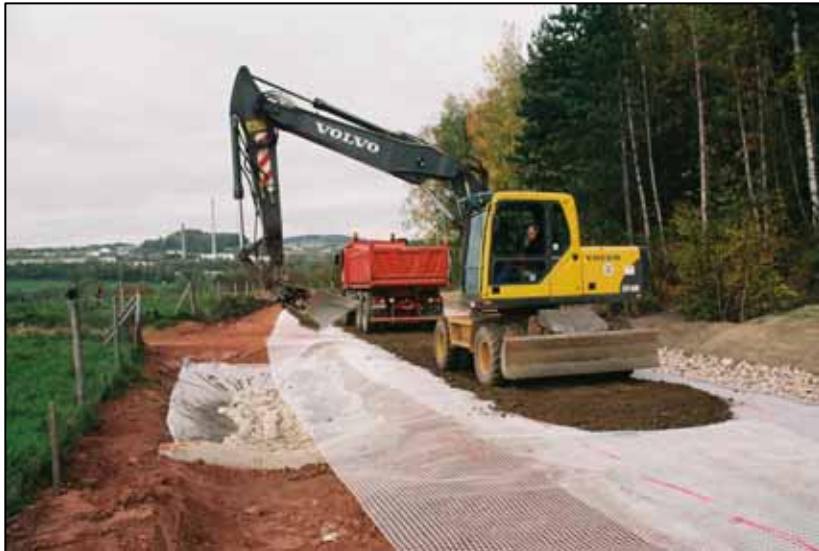
Wasserbauarbeiten an der Hammerberghalde und Schema zu Bewuchsentwicklung

- Herstellung eines Wegenetzes für die Bewirtschaftung und allgemeine Erschließung
- Erosionsschutz für Abdeckung
- Verringerung der Niederschlagsinfiltration
- Anpassung an das Landschaftsbild

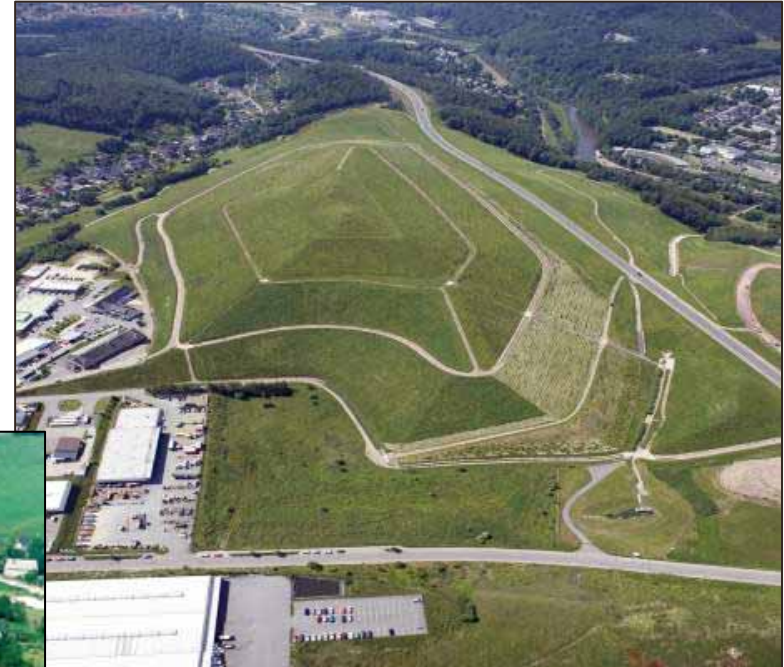
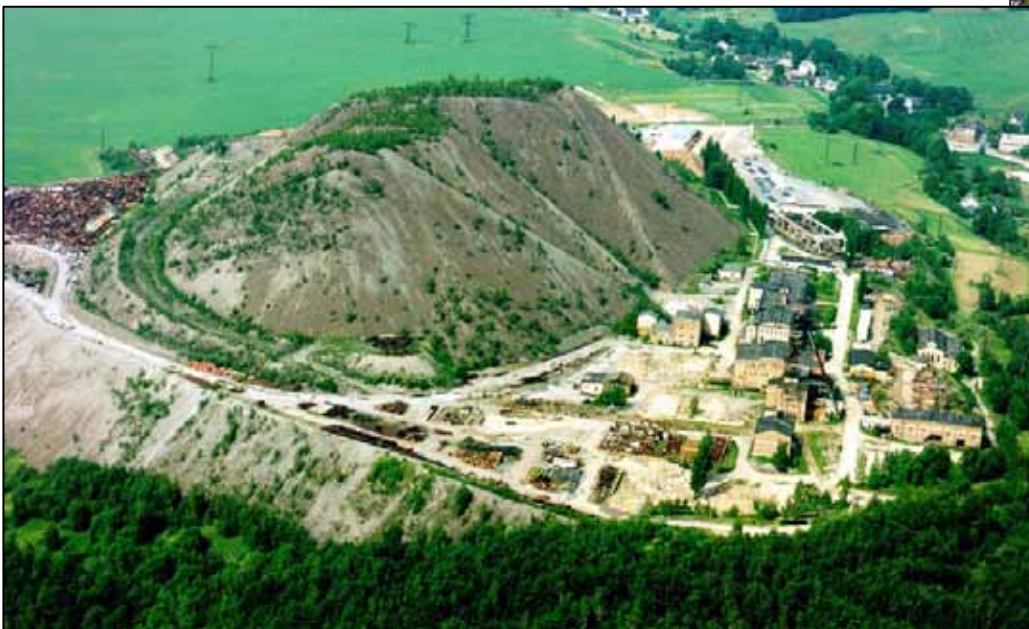
Beispiel für erfolgreiche Sanierung
mit Nachnutzung durch Autobahnzubringer,
Schaffung von Gewerbeflächen
und Modellflugplatz

Halde und Betriebsfläche Schacht 366
im Zustand von 1990 und 2009

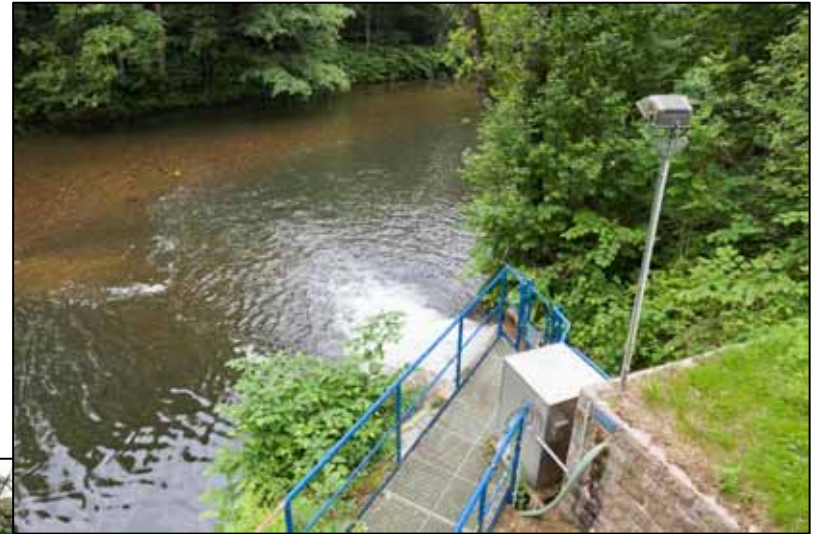
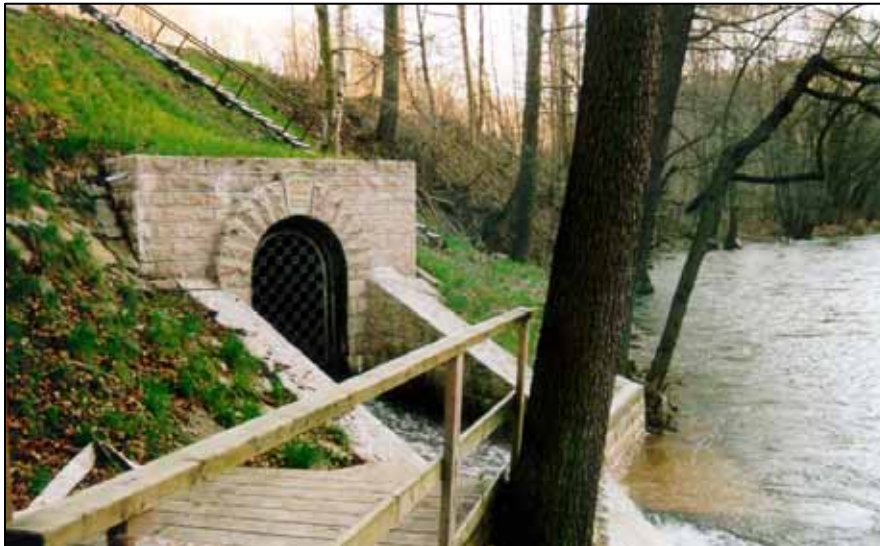
Wasserabschlag in die Zwickauer Mulde über die Rösche an der WBA Schlema-Alberoda

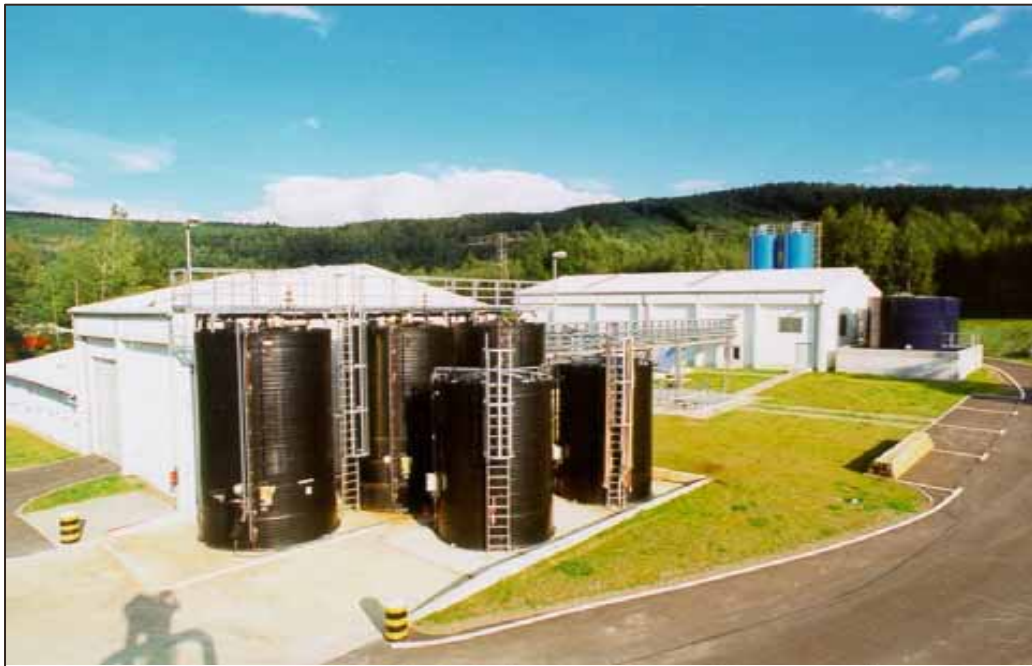
- Kapazität von max. 1150 m³/h; mittlerer Durchsatz von 750 m³/h
- Zulauf: 1,8 mg/l U; 2,2 Bq/l Ra; 1,3 mg/l As; 4,9 mg/l Fe; 2,2 mg/l Mn
- Überwachungswerte: 0,5 mg/l U; 0,4 Bq/l Ra; 0,1-0,3 mg/l As; 2 mg/l Fe; 3 mg/l Mn
- klassisches Fällungsverfahren – Details bei der Exkursion
- Betriebsmittel: Salzsäure, Kalkmilch, FeCl₃, BaCl₂, KMnO₄, Flockungshilfsmittel

**WBA Schlema-Alberoda –
Ansicht von Süden**

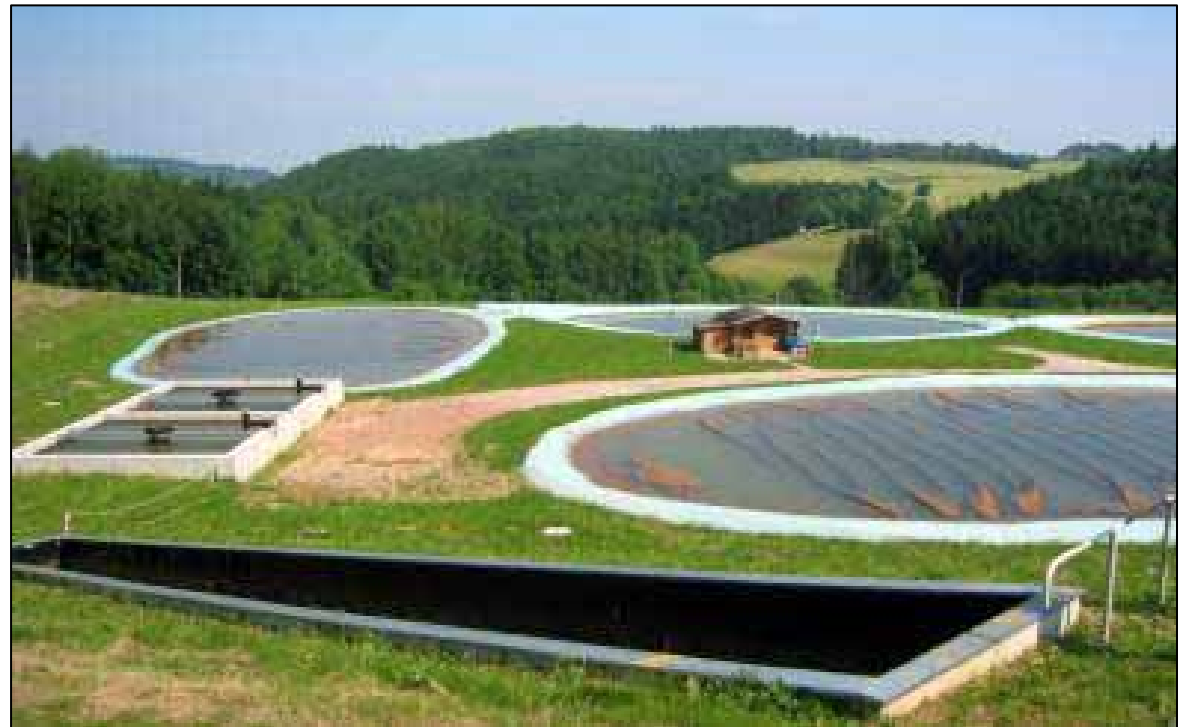
- Kapazität von 20 m³/h; derzeitiger mittlerer Durchsatz von 13 m³/h
- Zulauf: 0,02 mg/l U; 4 Bq/l Ra; 2,1 mg/l As; 6 mg/l Fe; 0,2 mg/l Mn
- Überwachungswerte: 0,2 mg/l U; 0,3 Bq/l Ra; 0,1 mg/l As; je 2 mg/l Fe/Mn
- Belüftung/Fällung, biologische Reaktionsräume, Endfiltration
- verfahrenstechnische Probleme und hohe Betriebskosten

Passiv-biologische
Anlage in Pöhla mit
Zulaufkaskade,
Sedimentationsbecken
und biologischen
Reaktionsräumen

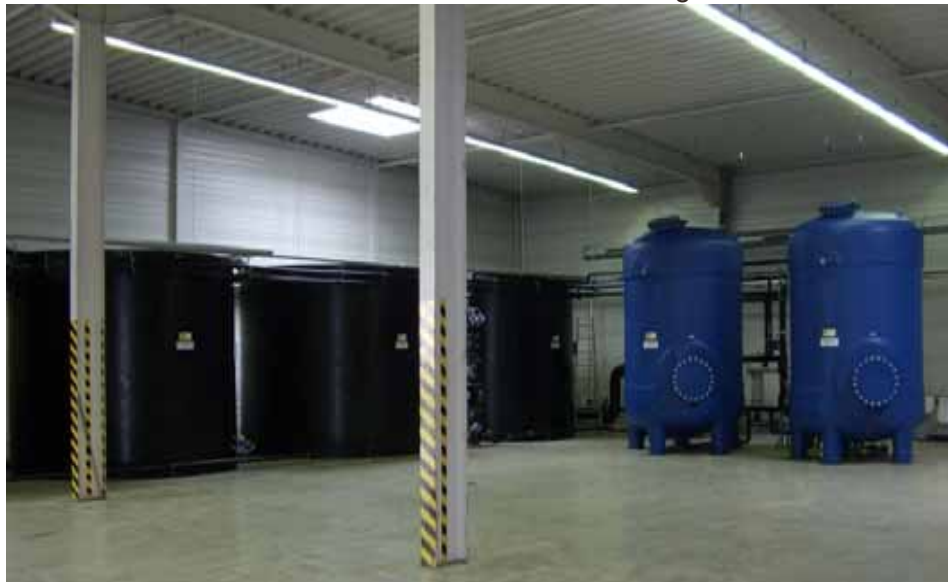
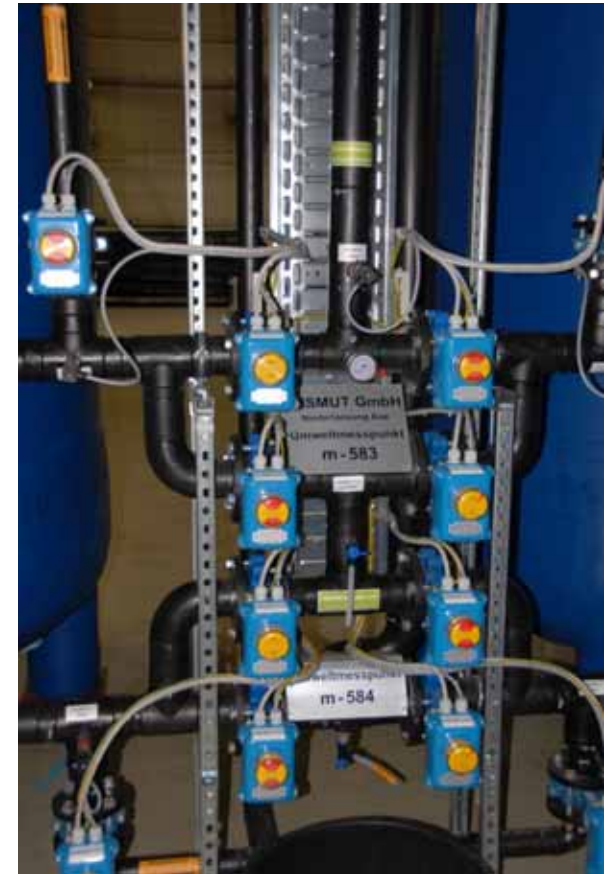
- Seit Mai 2009 in Betrieb mit Kapazität von max. 50 m³/h; durchschnittlicher Durchsatz ca. 30 m³/h
- Fassung am Haldenfuß, über Rohrleitung zur WBA
- zwei Ionenaustauscher in Reihe, Ableitung der Mehrmengen über Trennbauwerk
- Zulauf: witterungsbedingt stark schwankend, bis 3 mg/l U; übrige Komponenten tolerabel
- Einleitwerte: 0,5 mg/l U, 15 mg/l N_{ges}

**Gesamt- und Teilansicht
der Anlage mit den
Prozessmesspunkten am
Ablauf der beiden
Ionenaustauscher**

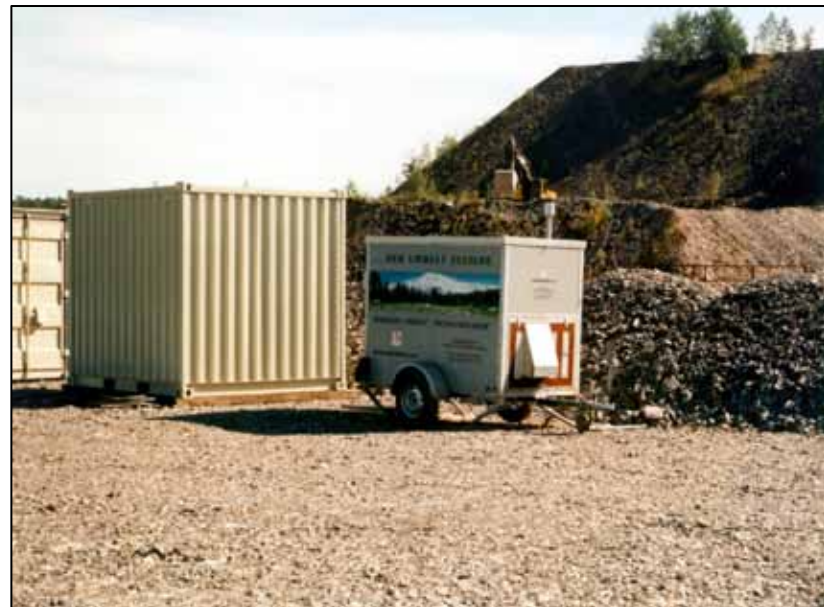
Messcontainer zur
sanierungsbegleitenden
Überwachung des
Luftpfades bei der
Haldenprofilierung

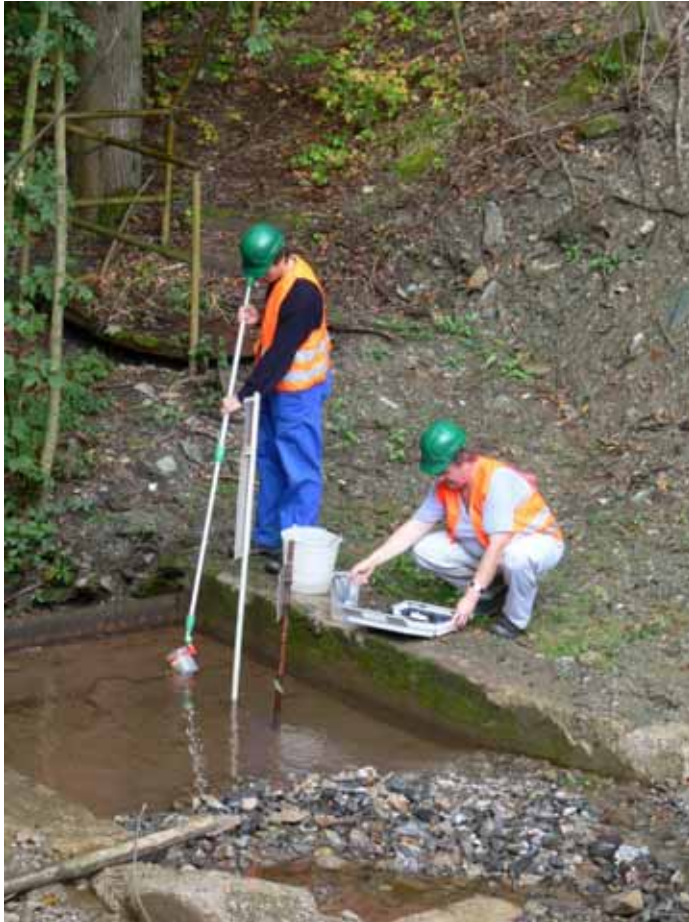
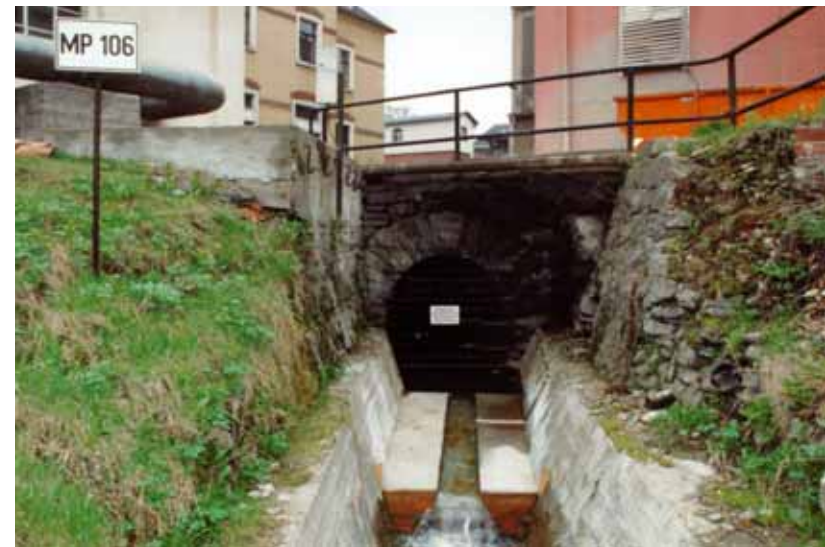
Beprobung von Sickerwässern am Fuß der Halde 371/II und

Messpunkt am Mundloch Markus-Semmler-Stollen

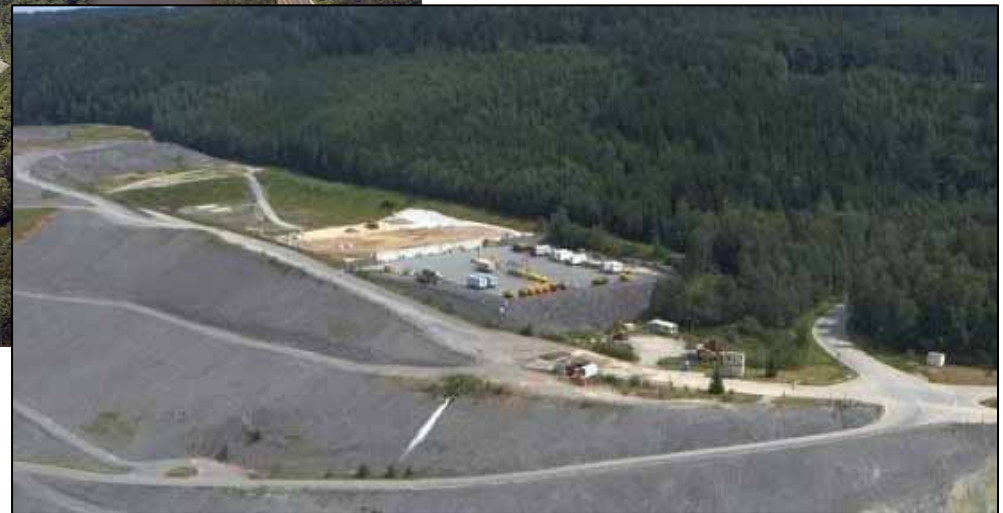
WBA Schlema-Alberoda

- liegt an der Zwickauer Mulde abstromseitig zur Grube
- Standort des ehemaligen Sägewerkes
- technologisches Schema in den Unterlagen
- Führung durch Herrn Höpner (stellv. Projektleiter WBA)

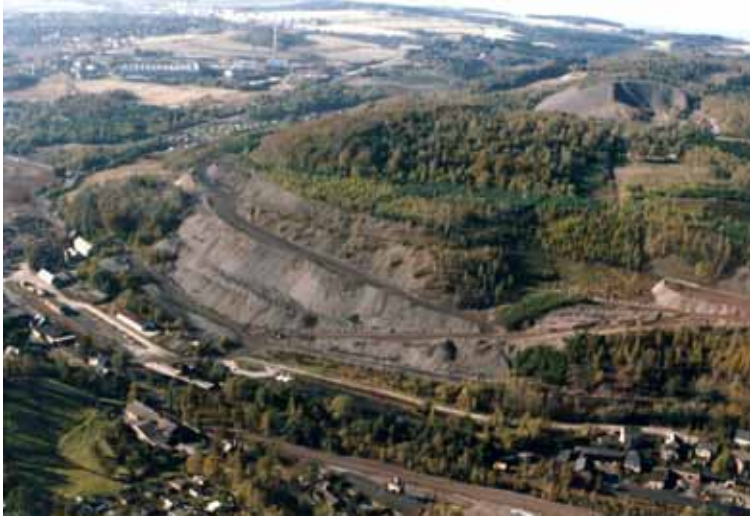
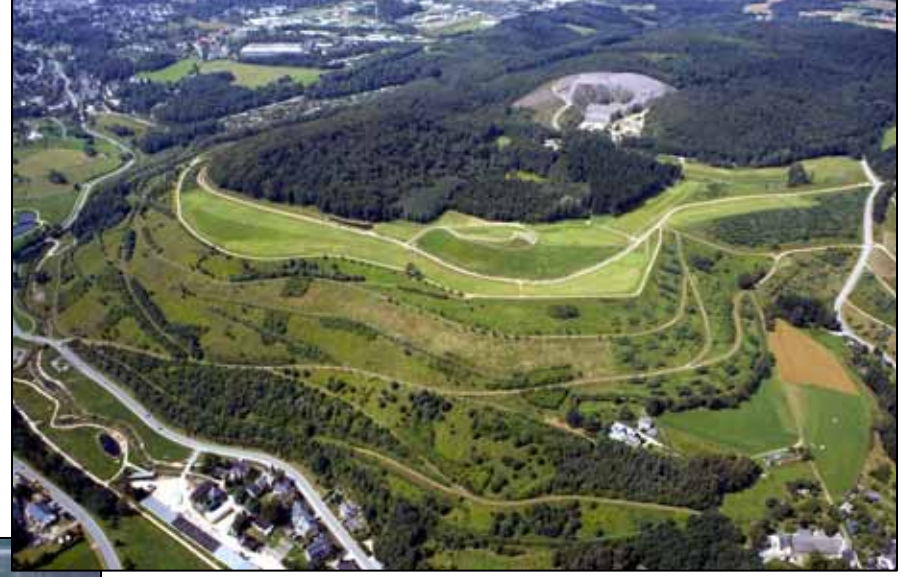
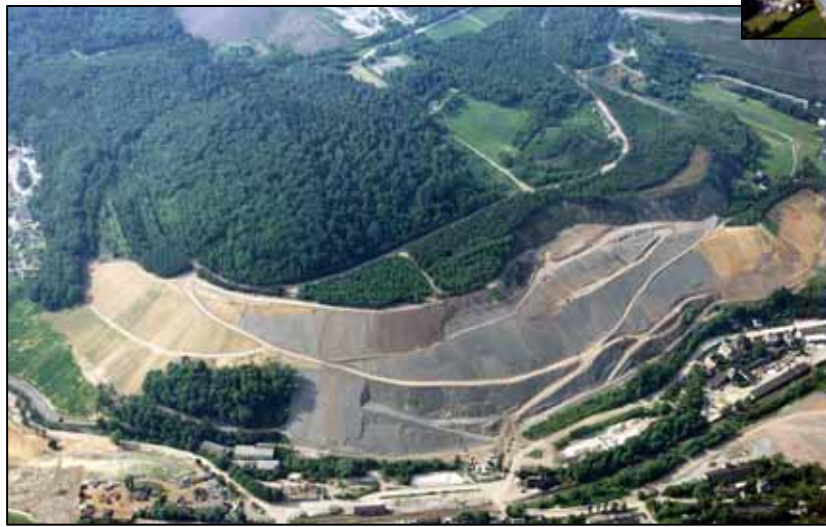
Ansicht der Hammerberghalde: Ausgangssituation, in der Phase der Abdeckung und nach Abschluss der Sanierung mit Nutzung der Plateau-Fläche als Golfplatz

- Herstellen einer dauerhaften Standsicherheit der Böschungen durch Verringern der Böschungsneigungen und -längen
- Einhaltung einer maximalen Neigung von 22° wegen Standsicherheit der Abdeckung
- Mineralbodenaufbau in zwei Lagen mit Oberbodenauflage, Gesamtmächtigkeit 1m
- Reduzierung der Niederschlagsinfiltration sowie der radiologischen und konventionellen Schadstoffemission
- kulturfreundliches Substrat beschleunigt nachfolgende Begrünung

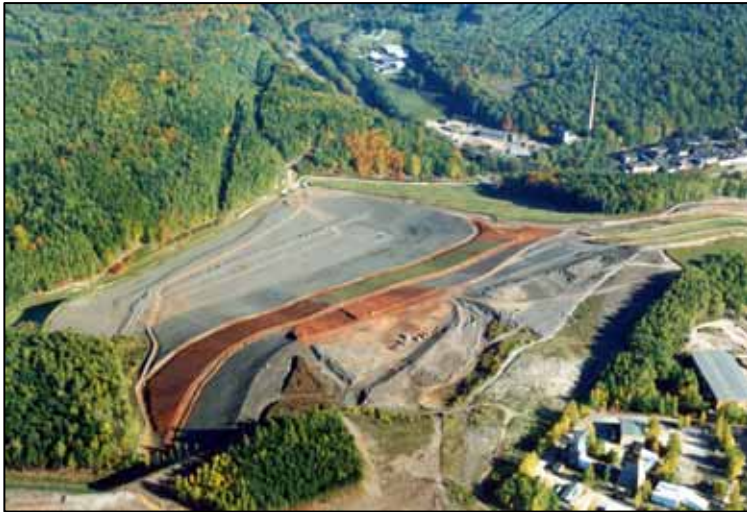
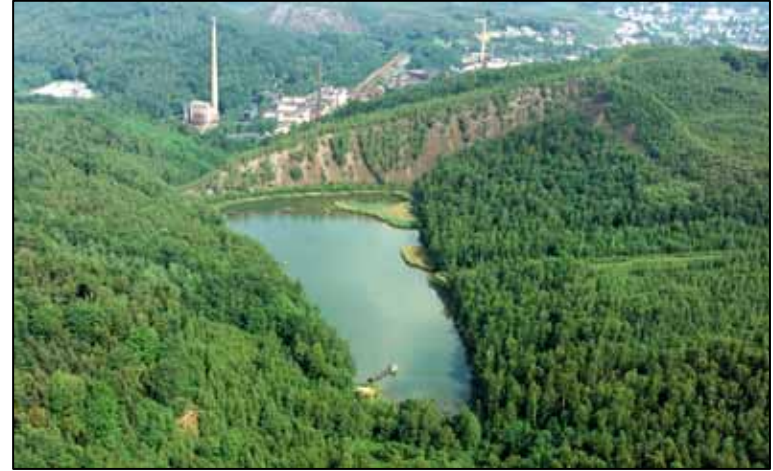
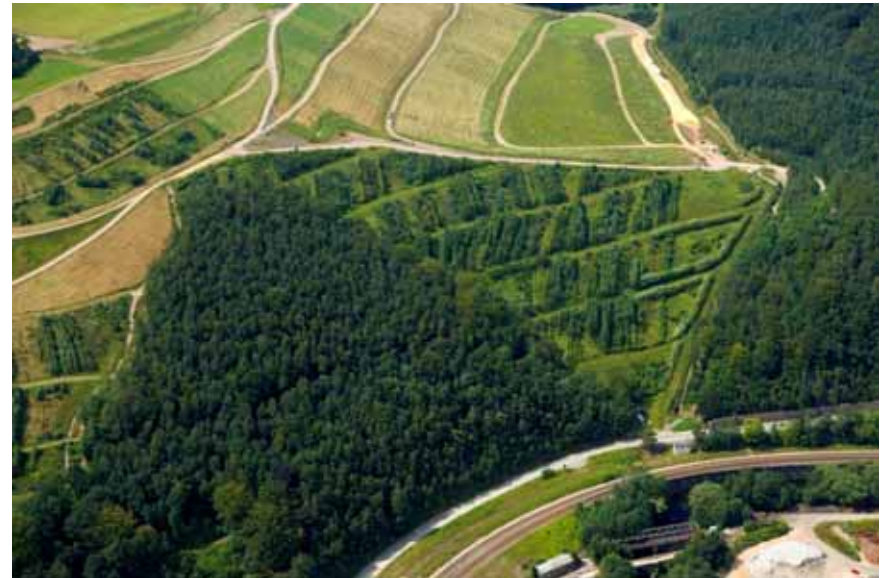
IAA Borbachtal im unsanierten Zustand,
während der Abdeckarbeiten und im
Endzustand
