Forschungsbericht

Kanalreinigung

- Düsen, Drücke, Hochdruckstrahlen -

Bosseler, B.; Schlüter, M.
Gelsenkirchen, Dezember 2004

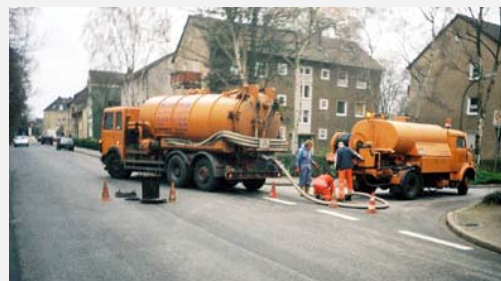
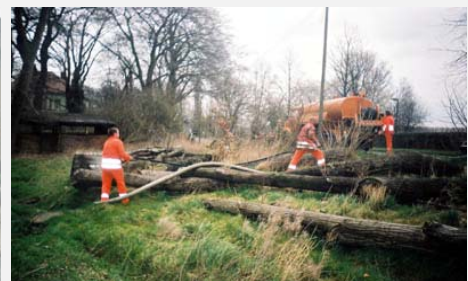
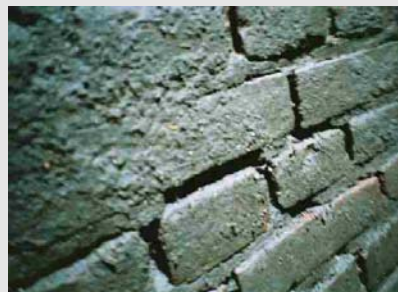
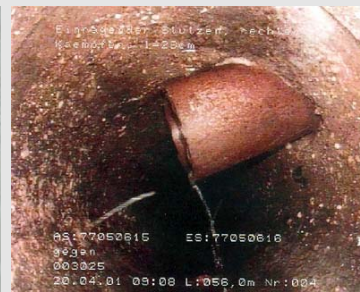
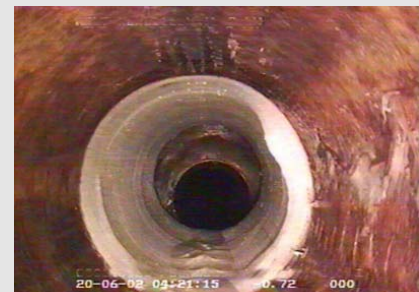
a) Netzgeometrie:
großer Querschnitt

b) Umgebungsbedingungen:
Schacht im Verkehrsraum

c) Zugänglichkeit:
Schacht im Gelände

d) Rohrwerkstoff/Kanalzustand:
Mauerwerksfugen ausgewaschen

e) Verbindungstechnik:
seitlicher Anschluss

Bild 5: Netzbedingungen, Bildbeispiele

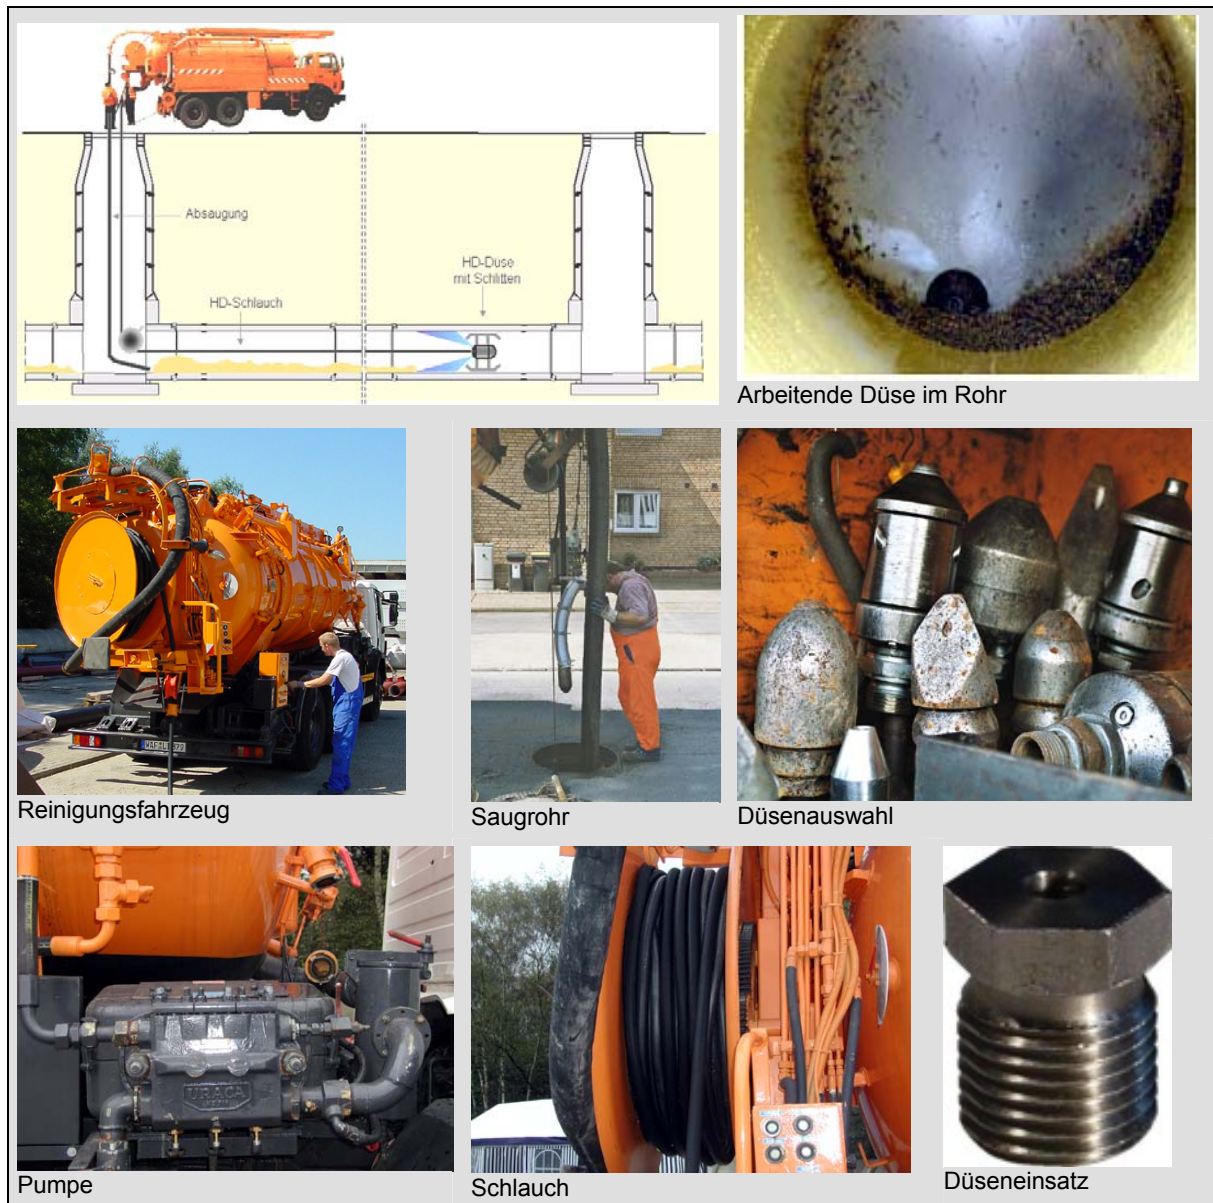
Die Kanalablagerungen werden bei der Hochdruckspülung durch Druckwasserstrahlen von der Rohrwandung gelöst und bis zu dem Arbeitsschacht gespült. Dort wird das Spülwasser mit den gelösten Ablagerungen in den Schlammbehälter eines Reinigungsfahrzeugs gesaugt. Nach Abschluss der Arbeiten wird der gesammelte Schlamm in einen Entwässerungscontainer geleert und anschließend entsorgt. Die gesamte Gerätetechnik ist auf einem Fahrzeug installiert und besteht im Wesentlichen aus den Komponenten Fahrzeugtank, Hochdruckpumpe, Spülschlauch, Saugschlauch und Reinigungsdüse (vgl. Bild 6).

Bild 6: Hochdruckreinigung: Gerätetechnik und Fahrzeug-Komponenten

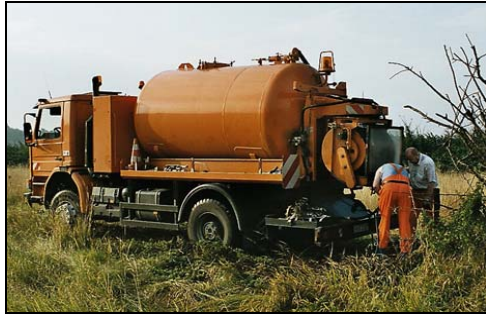
Bild 7: Hochdruckspülfahrzeug

Hochdruckspülfahrzeuge (Bild 7) verfügen über keine eigene Saugeinrichtung, um die abgespülten Kanalablagerungen im Schacht zu entnehmen. Demzufolge kann der gesamte Wasserbehälter zum Spülen genutzt werden. Häufig werden Spülfahrzeuge auch im Gespann mit Saugfahrzeugen eingesetzt.

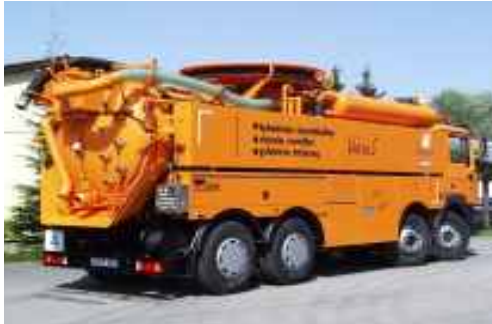
Bild 8: Schlamm- und Feststoffsaugfahrzeug

Mit Saugfahrzeugen (Bild 8) werden Feststoffe aus Sinkkästen, Schächten und Gruben in den Schlammbehälter gesaugt. Sie werden häufig auch in der Kombination mit einem Hochdruckspülfahrzeug eingesetzt. Der Anwendungsbereich umfasst aber auch die Fäkal- und Klärschlamm Entsorgung.

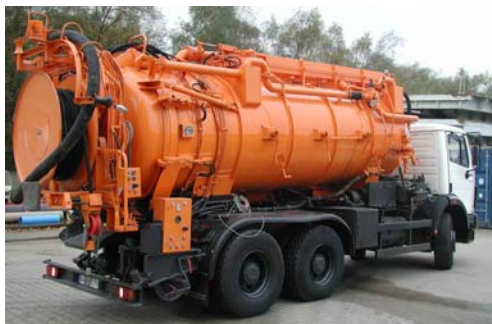
Bild 9: Kombiniertes Spül- und Saugfahrzeug

Mit kombinierten Spül- und Saugfahrzeugen (Bild 9) werden die im o.g. Kapitel genannten Möglichkeiten beider Fahrzeugtypen in einer Fahrzeugart konzentriert (Reinigung, Sammlung und Transport bei vielseitigen Entsorgungsaufgaben).

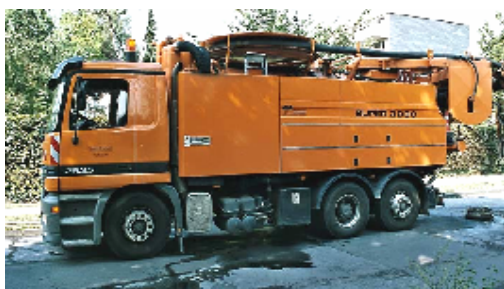
Bild 10: Kombiniertes Spül- und Saugfahrzeug mit Wasseraufbereitung

Die Wasseraufbereitungsanlage (vgl. Bild 10) trennt den Schlamm von dem mitgesaugten Wasser. Während das Sandgut im Schlammbehälter verbleibt, wird das Schmutzwasser mechanisch gereinigt und anschließend dem Hochdruckspülvorgang wieder zur Verfügung gestellt.

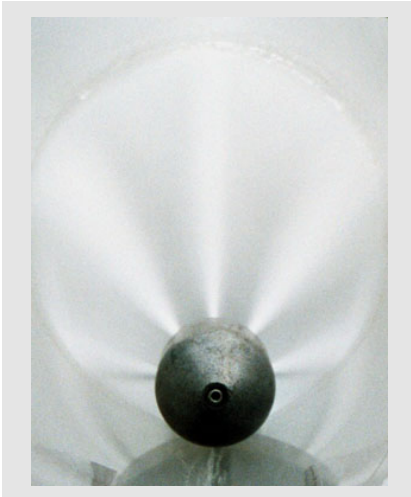
Rundumstrahlende Düsen unterscheiden sich nach Anzahl der Düseneinsätze (6-30 Stück) und deren Abstrahlwinkel. Ein flacher Abstrahlwinkel (6 – 15 Grad) erzeugt eine hohe Zugleistung der Düse. Bei einem weitem Winkel (15 – 35 Grad) erhöht sich die Lösekraft gegenüber hartnäckigen Verschmutzungen an der Rohrwandung. Mit zunehmender Kanalquerschnittsgröße (ca. ab DN 500) verringert sich das Räumvermögen, um gelöste Ablagerungen bis zum Entnahmeschacht zu

Bild 11: Rundumstrahlende Düse, Beispiel

- **rundumstrahlende** Düsen, um die gesamte Rohrwandung (bis ca. DN 600) bspw. für eine Inspektion zu reinigen (vgl. Bild 11),
- **rotierendstrahlende** Düsen, um Inkrustationen zu lösen (vgl. Bild 12),
- **Stocher-/Fräsdüsen** mit Vorstrahl, um Verstopfungen zu lösen (vgl. Bild 13),
- **flachstrahlende** Düsen (Sohlenreiniger) zum Transport von losen Ablagerungen in der Sohle großer Kanäle (ab DN 500) (vgl. Bild 14).

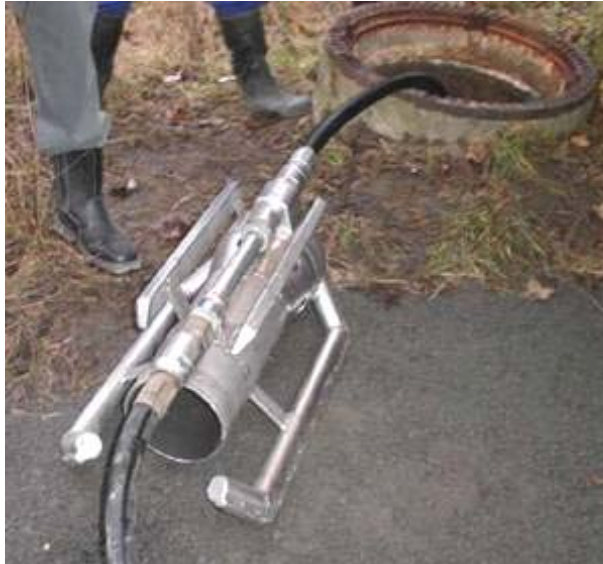
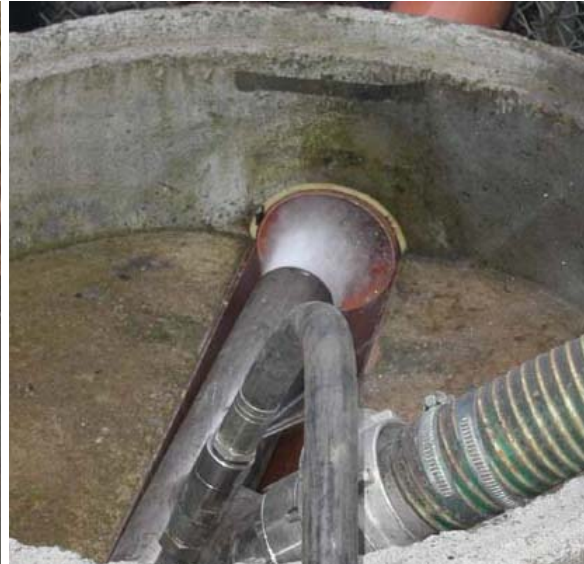
Mit Hilfe von **Ejektordüsen** (flachstrahlende Düse nach dem Ejektorwirkprinzip) kann ein außerordentlich hoher Volumenstrom in Rohrleitungen erzeugt werden, der Ablagerungen aufwirbelt und transportiert. In Praxiseinsätzen konnte ein Volumenstrom von über 3 m³/min erzeugt werden [39]. Ejektordüsen können nach dem Prinzip der Wasserstrahlpumpe auch zur Vorflutsicherung, z.B. durch Überleiten, eingesetzt werden.

Ejektordüse zur Kanalreinigung
Bild 15: Ejektordüsen

Schwalldüse nach dem Ejektorprinzip

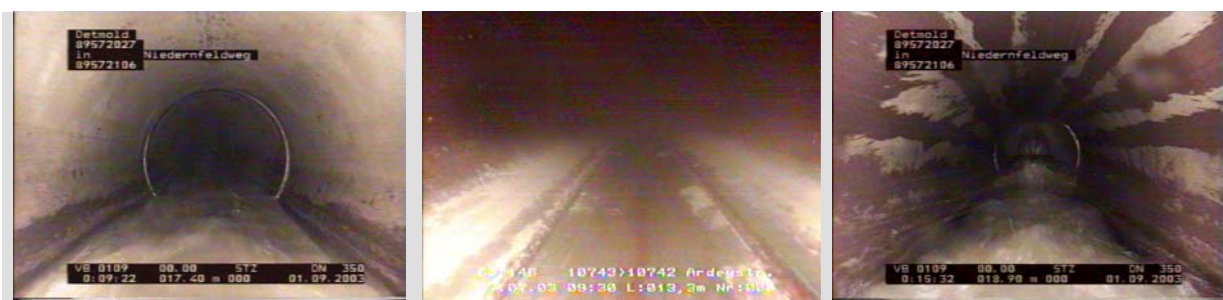
Zur Vorbereitung einer Kamerainspektion zur Kanalzustandserfassung wird der Kanal gereinigt und dabei grundsätzlich auch die Sichelhaut entfernt. In der Regel stellt dies keinen besonderen Aufwand dar, allerdings kann bei großen Dimensionen die vergleichsweise geringe Aufprallkraft des Spülstrahls und unzureichende Spülstrahlbreite einer zuverlässigen Entfernung der Sichelhaut entgegenstehen (Bild 18).

Bild 18: Sichelhaut vor der Reinigung (links), Sichelhautstreifen nach der Reinigung, Bildbeispiele (mitte und rechts)

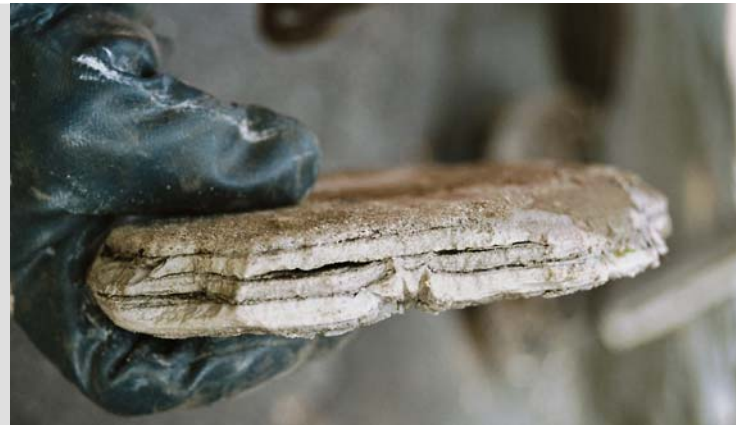
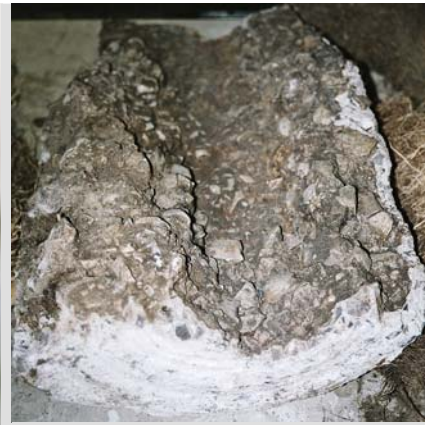
Ablagerungen können Verfestigungsprozessen im Kanalnetz unterliegen oder bereits als feste Massen in das Netz eingetragen werden, z. B. als Fehleinleitungen aus Abscheideanlagen oder Baustellenrückstände (Bild 19). Die Entfernung stark verfestigter Ablagerungen ist i.d.R. zeit- und kostenintensiv. Häufig müssen schneidende oder schlagende Düsen sowie Spezialwerkzeuge eingesetzt werden.

Stück einer verfestigten Ablagerung

Baustellenrückstände aus dem Kanal

Bild 19: Verfestigte Ablagerungen, Bildbeispiele

hinaus verändern sich einige Eigenschaften der Ablagerungen, wie bspw. die Kohäsion und Lagerungsdichte, mit zunehmendem Alter. Im Einzelfall kann dies evtl. zu einer starken Verfestigung führen. Bild 19 gibt einen Eindruck von einer verfestigten Ablagerung, bei der einzelne Sedimentationsschichten sichtbar sind.

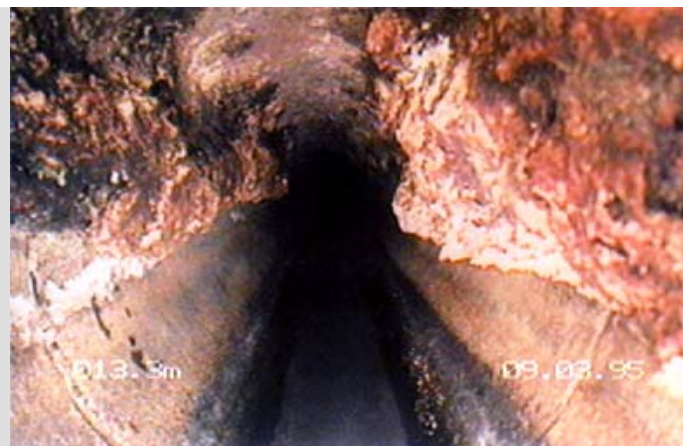
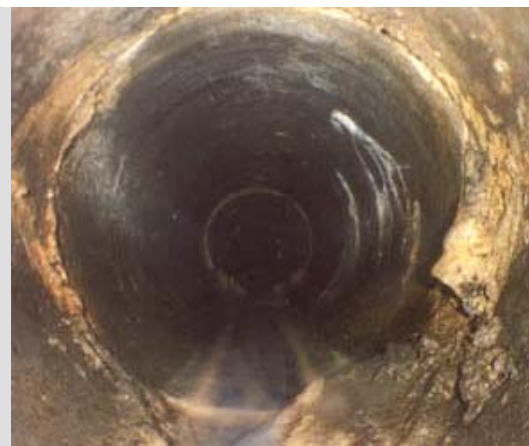
Abwasserinhaltsstoffe, die auf der Rohrwandung stark anhaften, können auf Dauer zu sogenannten Inkrustationen führen. In kommunalen Netzen tritt dies vorwiegend im Umfeld von Industrieeinleitungen auf. Netzabschnitte, die in kalk- oder eisenhaltigem Grundwasser liegen, können ebenfalls betroffen sein. Auch gemischte Sedimente aus mineralischem und organischem Material neigen zur Verfestigung und Inkrustationsbildung. Das organische Material stabilisiert das Gemisch und verleiht ihm kohäsive Eigenschaften; der mineralische Anteil verleiht der Ablagerung Festigkeit.

Inkrustation nach erster Reinigung, großflächig

Inkrustation nach erster Reinigung, stellenweise

Bild 20: Inkrustationen, Bildbeispiele

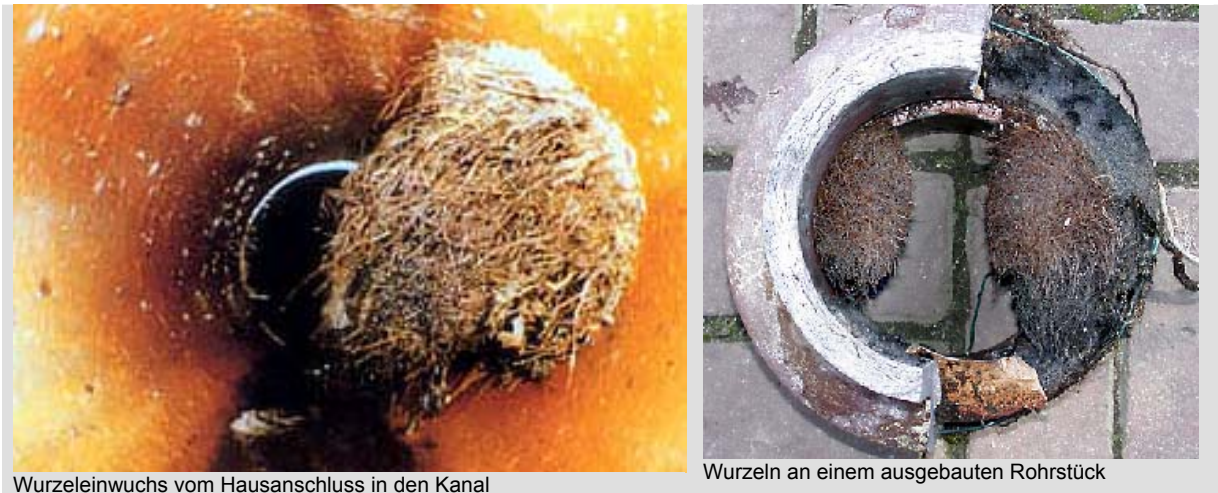
Wurzeln dringen durch Muffen, undichte Hausanschluss-Stutzen oder schadhafte Rohrabschnitte in die Kanalisation ein. Dort bilden sie nach anfänglich feinen Haarwurzeln dichte Wurzelbüsche aus, die den Abfluss stark behindern können. Falls die Rohrleitung nicht saniert wird, muss der Rohrquerschnitt regelmäßig frei geschnitten werden.

Bild 21: Wurzeleinwuchs, Bildbeispiele

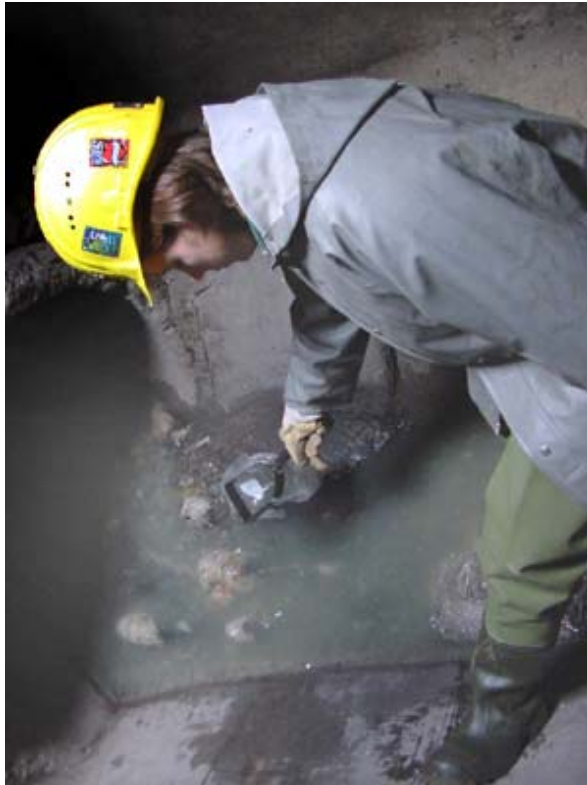
Bei der Probenentnahme wurde ein Kanalschaber auf die Rohrwandung aufgesetzt und in einem Zug, unter den fließenden Abwasserstrom hindurch, um den gesamten Rohrquerschnitt geführt. Die Schaberkante hatte dabei ständig Kontakt mit der Kanalwandung (vgl. Bild 24). Bei dieser Art der Probenentnahme wird auch die Sielhaut berücksichtigt, so dass das gesamte Schmutzpotential über den Kanalquerschnitt ermittelt werden konnte. Durch die definierte Kantenlänge des

Bild 24: Probenentnahme mit einem Kanalschaber

Kanalschaber

Vorgehen bei der Probenentnahme

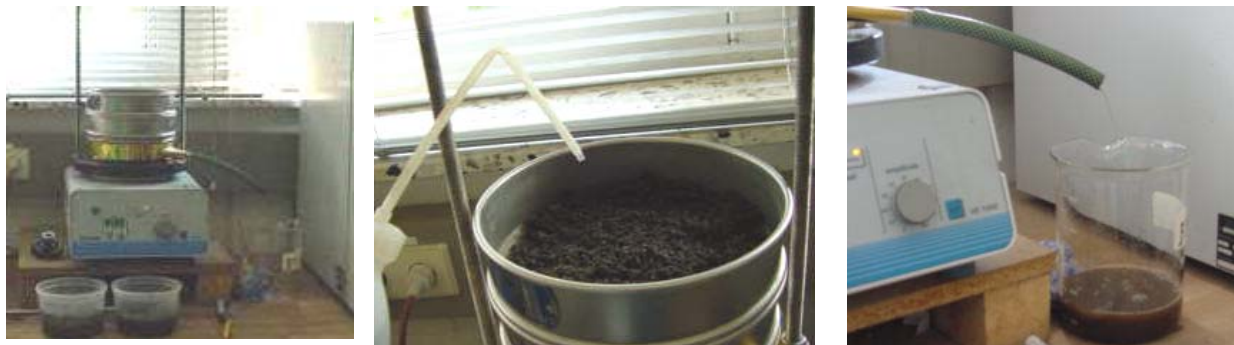
Bild 25: Abschlämmen der feinen Bestandteile

Darüber hinaus wurden im Bodenlabor des IKT die Sieblinien ermittelt (Bild 26). Die Korngrößenverteilung wurde nach DIN 18123 [47] bestimmt. Bei den Proben, bei denen ein hoher Feinanteil (< 0,063) zu erwarten war, wurden die feinen Bestandteile zuvor abgeschlämmt (vgl. Bild 25).

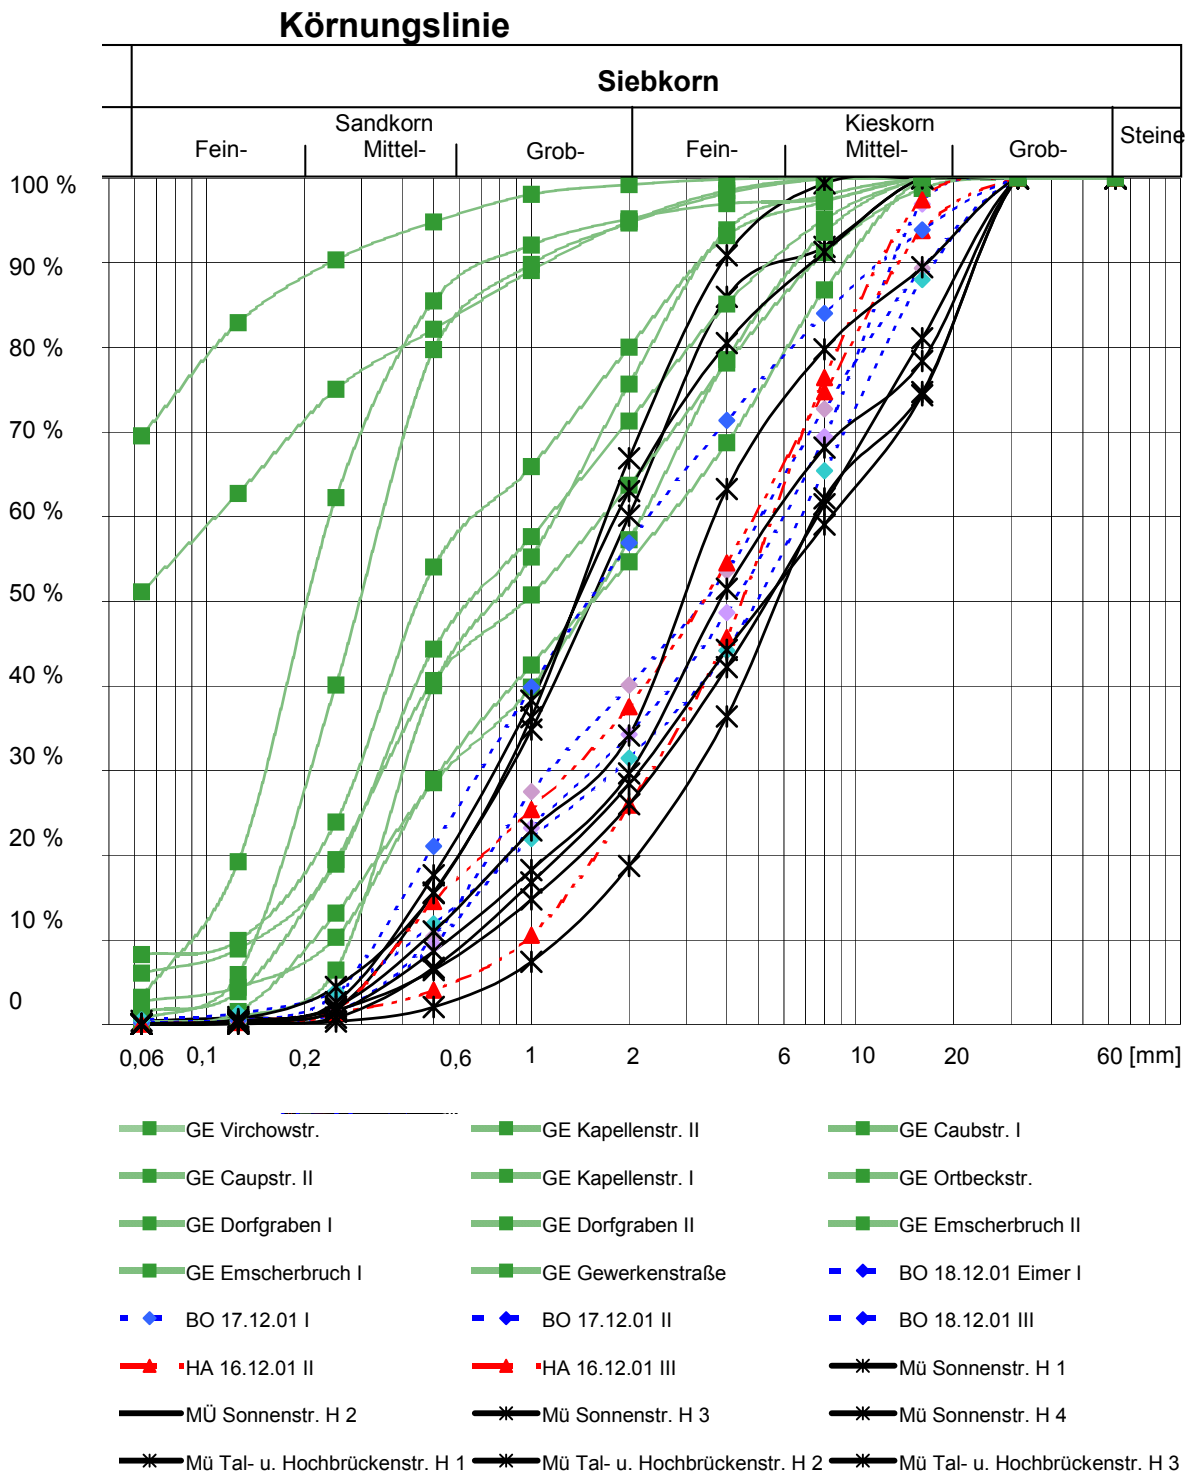
Bild 26: Darstellung der Sieblinien aus den Kanalablagerungsproben

Die Sieblinien der Proben aus München, Hagen und Bochum zeigen einen ähnlichen Verlauf. Dagegen sind sämtliche Proben aus Gelsenkirchen feiner, mit deutlich höher angeordneten Linienvläufen. Zwei der dargestellten Sieblinien weisen einen hohen Feinanteil zwischen 50 und 70 % auf und zeigen nur wenige Partikel (< 10 %) mit einem Durchmesser größer als 1 mm. Bei den übrigen Siebanalysen liegen die

Feinanteile (< 0,063 mm) unter 10 %. Hier liegt eine große Bandbreite an Partikeln vor, die größer als 1 mm sind (7,5 – 90 %). Für den Parameter TS - Trockensubstanz variieren die Messergebnisse in den vier Städten deutlich. Eine Ausnahme bilden die Messungen in der Stadt Bochum (4 Einzelmessungen), die alle in einem sehr engen Bereich liegen (Bild 27). Hier bestätigt sich, dass es sich in diesem Fall um verhältnismäßig ähnliche Probenentnahmestellen handelte.

Bild 58: Sieblinie der Modellsedimente (rot), übrige Sieblinien aus realen Ablagerungsproben nach Abschnitt 3.2.3 (ohne Gelsenkirchen)

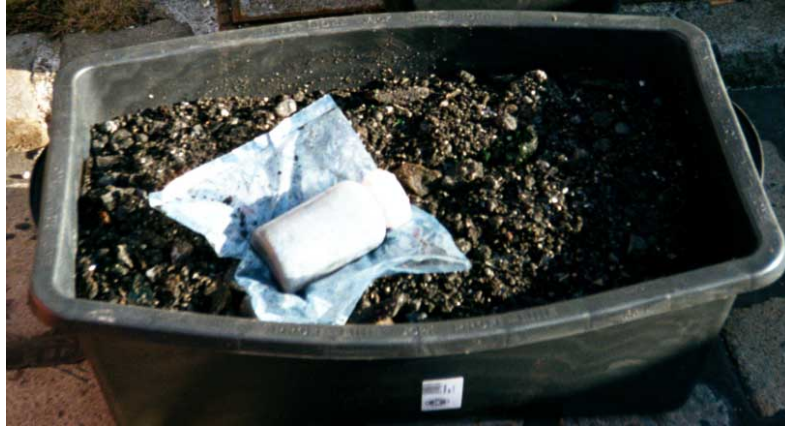
Bild 29: Entnommenes Kanalräumgut in München, Bildbeispiel

Insgesamt wurden innerhalb eines Untersuchungszeitraumes von einem Jahr (02/2002-02/2003) 5450 kg Kanalräumgut (siehe Bild 29) auf einer Länge von 1580 m entnommen. Dies entspricht einem Volumen von ca. 3,2 m³ (ermittelte Dichte = 1,7 t/m³). Das entnommene Räumgut, welches innerhalb eines Jahres anfiel, schwankte für den jeweiligen Netzstrang (bestehend aus 4 Haltungen) zwischen 366 kg und 2801 kg. Je Kanalmeter fielen zwischen 1,0 bis 6,1 kg nasser Sedimentmasse an. Durchschnittlich wurden 3,4 kg Ablagerungen pro Kanalmeter entnommen. Die hieraus abgeleiteten Werte zur Trockensubstanz wurden mit Literatur-Werten aus

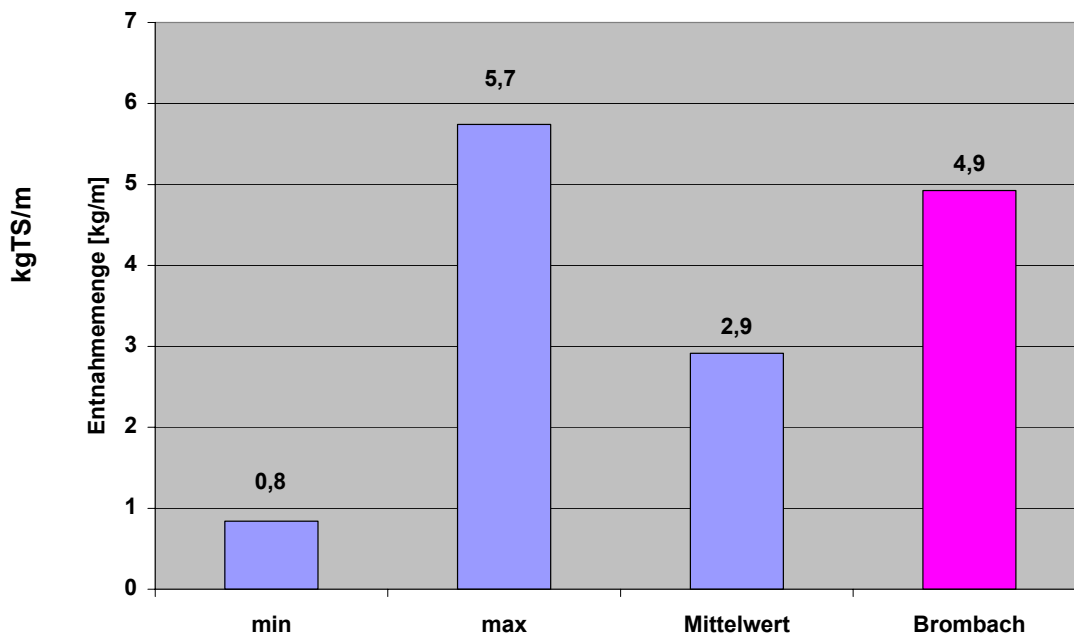
Bild 30: Vergleich der gemessenen Ablagerungsmengen mit den Werten nach Brombach [19]

[19] verglichen (Bild 30). Von der Größenordnung zeigte sich eine gute Übereinstimmung.

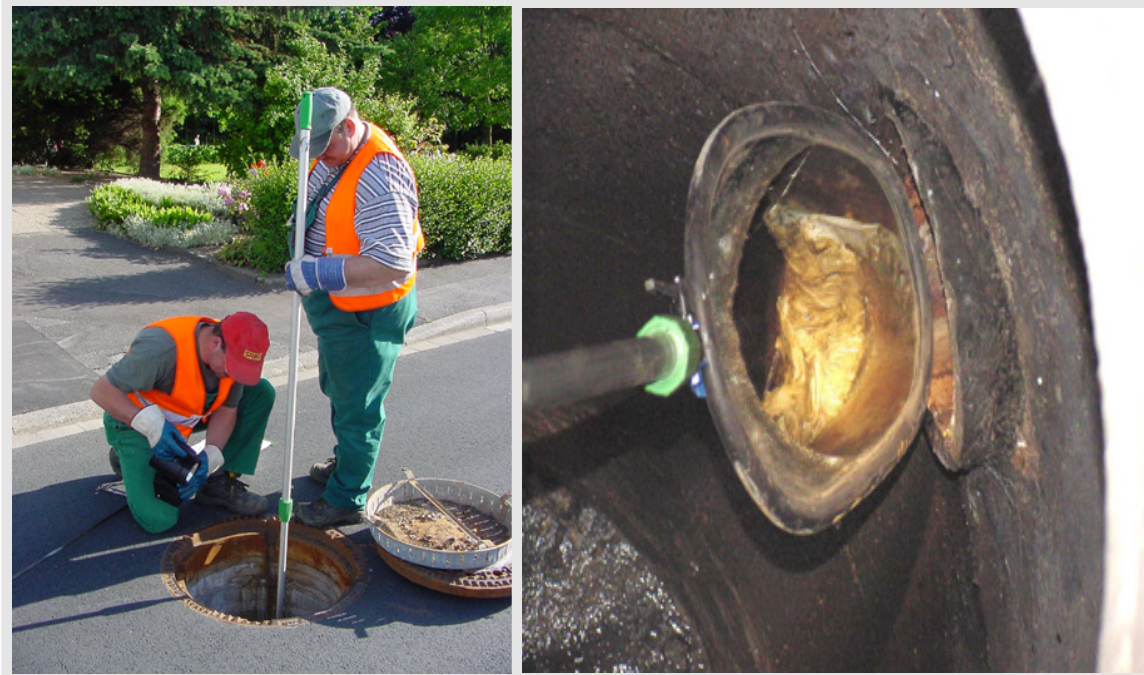
Der Spiegel wurde über eine Stange so ausgerichtet, dass der Lichtstrahl der Lampe die Haltung ca. 10 – 15 Meter ausleuchtete und somit über die Schachteinbindung hinaus ein Eindruck über den Verschmutzungs- und Ablagerungszustand erfasst werden konnte. Die Spiegelungen beschränkten sich auf Schachttiefen bis ca. 3,5 m.

Bild 32: Kanalspiegelung von der Straßenoberfläche aus

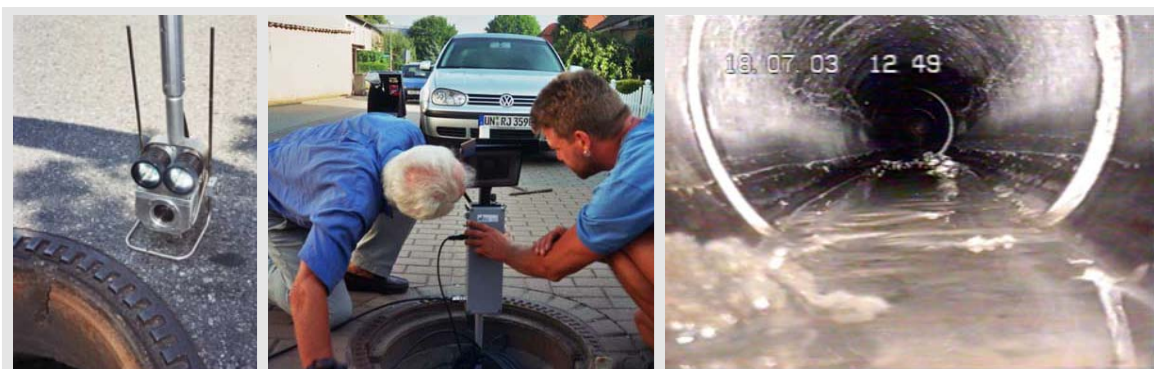
Bild 33: Ablagerungsbewertung durch Einsatz einer Zoom-Schachtkamera

Im Kanalnetz der **Gemeinde Holzwickede** (Gesamtlänge ca. 92 km) wurde die Entwicklung der Ablagerungssituation an 2.280 Haltungen (ca. 90 km) über 2 Jahre beobachtet. Ausgangspunkt war die Aufnahme der Ablagerungssituation im Schachtgerinne im Rahmen der nach ATV A 147, Teil 1 [10] geforderten 2-jährlichen Schachtinspektion. Darüber hinaus wurden auch die oberhalb und unterhalb angeschlossenen Haltungen eingesehen - zunächst mit Hilfe der klassischen Methode des Spiegelns (vgl. Bild 32) bzw. im zweiten Untersuchungsjahr auch durch eine speziell für diesen Einsatz entwickelte Schacht-Videokamera (vgl. Bild 33).

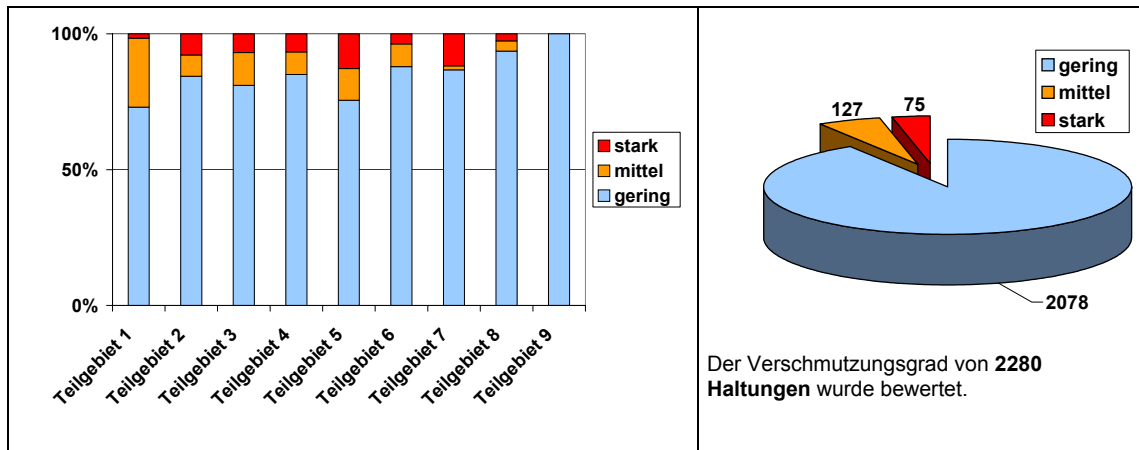
Insgesamt wurden in einem Zeitraum von zwei Jahren 2.280 Haltungen (dies entspricht einer Netzlänge von ca. 100 km) im Rahmen der Schachtinspektion und -spiegelung hinsichtlich des Ablagerungsaufkommens in Anlehnung an die Klassifizierung nach Tabelle 15 bewertet (vgl. Bild 43). Es zeigt sich deutlich, dass der überwiegende Teil (ca. 91%) des untersuchten Netzes als gering verschmutzt bewertet werden kann.

Bild 43: Verschmutzungsgrad der untersuchten Haltungen, nach Teilgebieten (links), Gesamtdarstellung (rechts)

Zusammenfassend lässt sich feststellen, dass im betrachteten Untersuchungsgebiet zum Zeitpunkt der eigentlich turnusmäßig geplanten Kanalreinigung der überwiegende Teil der Haltungen als nur gering verschmutzt und somit ohne Reinigungsbedarf bewertet wurde (vgl. Bild 43). Die Literaturangabe [24], dass „im Allgemeinen Ablagerungen in Kanälen nicht als kontinuierliche Fläche, sondern als Dünen auftreten, die Längen zwischen 2 m und 5 m besitzen“, konnte im Rahmen der Untersuchungen bestätigt werden.

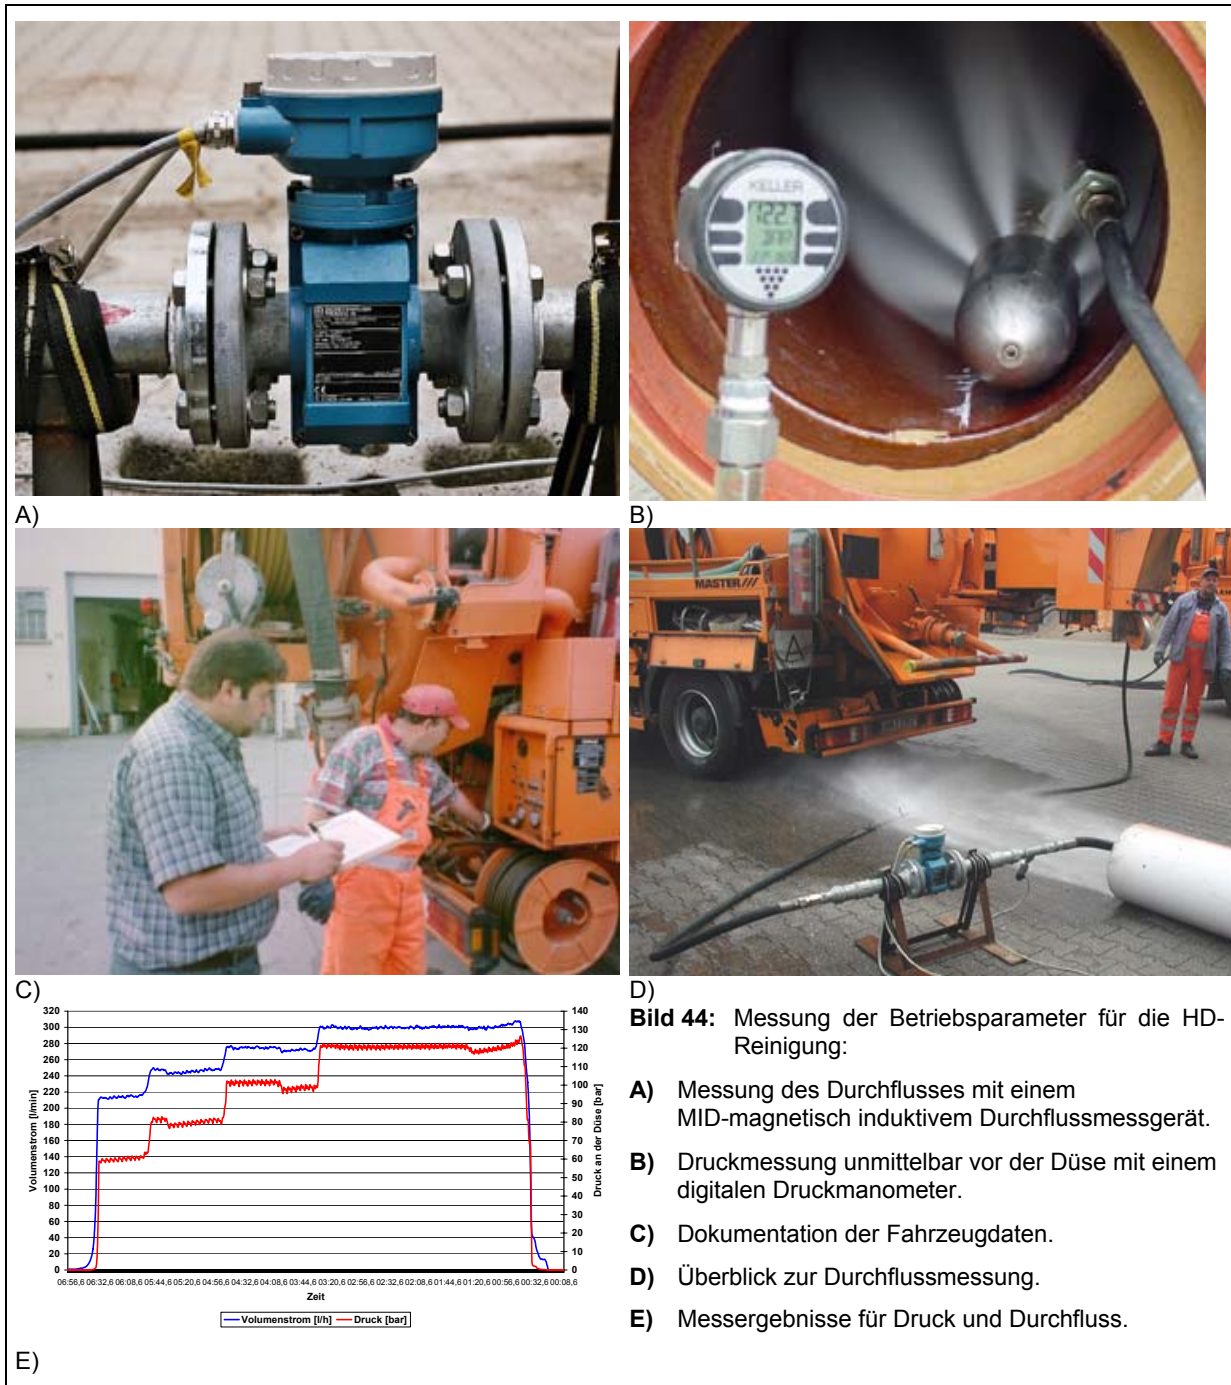
Als Messtechnik wurden ein MID - magnetisch induktives Durchflussmessgerät und ein digitales Druckmanometer eingesetzt. Die Fahrzeugdaten wurden vor Ort

aufgenommen und die Messdaten in einem Messdiagramm in Abhängigkeit der Zeit dargestellt (vgl. Bild 44).

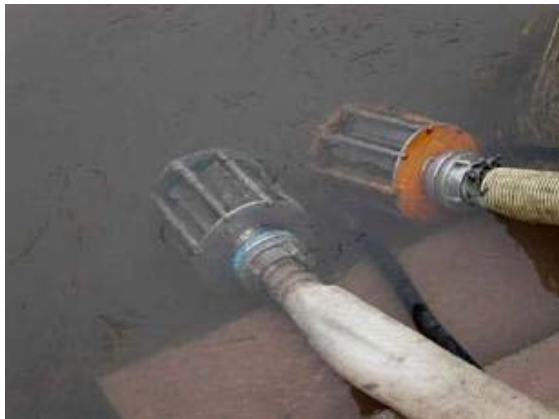
Bild 47: Ejektoren zum Ansaugen von Spülwasser aus einem Vorfluter

Um die Entnahme des Räumgutes und die Saugleistung zu verbessern, werden Saugunterstützungen verwendet. Auch Ejektoren können den Saugvorgang bei größeren Schachttiefen unterstützen. Bohrungen im oberen Bereich des Saugstutzens verbessern ebenfalls nach dem Ejektor-Prinzip die Saugleistung. Ejektoren können auch eingesetzt werden, um Spülwasser aus dem Vorfluter in das Fahrzeug zu saugen (vgl. Bild 47). Hierzu ist jedoch i.d.R. eine wasserrechtliche Genehmigung einzuholen.

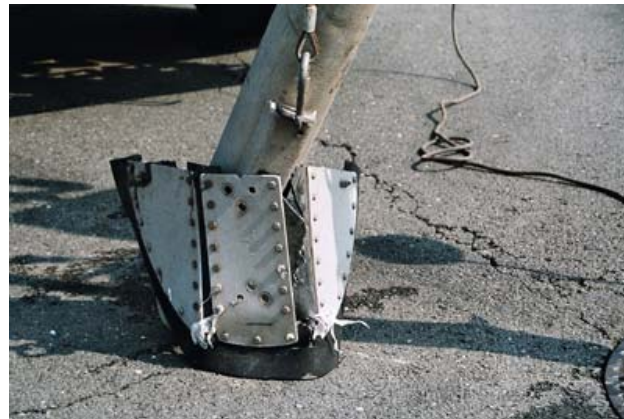
Bild 48: Saugfalter

Darüber hinaus ist insbesondere bei Fahrzeugen mit Wasseraufbereitungstechnik der Einsatz eines sogenannten Saugfalters vorteilhaft (vgl. Bild 48). Der Saugfalter verschließt einen großen Teil des Schachtgerinnes und verhindert das schnelle Abfließen von Verschmutzungen und Spülwasser. So kann mit Hilfe der Wasserrückgewinnungstechnik der Wasserverlust im Spülkreislauf verringert werden.

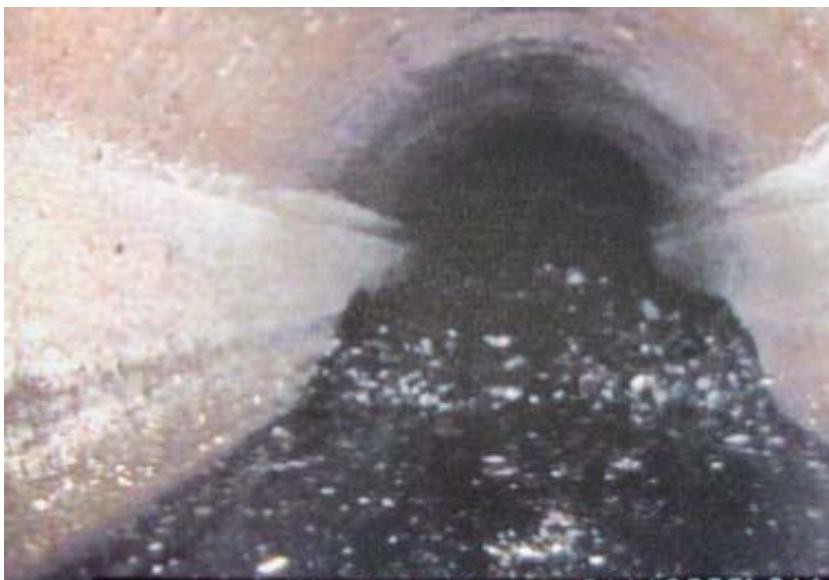
Bild 49: Praxisbeispiel: Durch Hochdruckreinigung aufgebaute Verstopfung, bei der sich Schlauch und Düse in den Ablagerungen festsetzten.

Bei größeren Verschmutzungsmengen wird häufig abschnittsweise gereinigt. Wenn Reinigungsabschnitte zu lang gewählt wurden, verbleiben nach Praxiserfahrungen aus Kontrollinspektionen nicht selten große Ablagerungsmengen im Kanal. In diesem Fall werden durch den Reinigungsvorgang die Ablagerungen lediglich zu Dünen aufgeschoben. Jedoch sind erst Extremfälle für das Bedienpersonal erkennbar, wenn bspw. eine Kanalverstopfung oder auch ein Festsetzen von Schlauch und Düse in den Ablagerungen daraus resultieren.

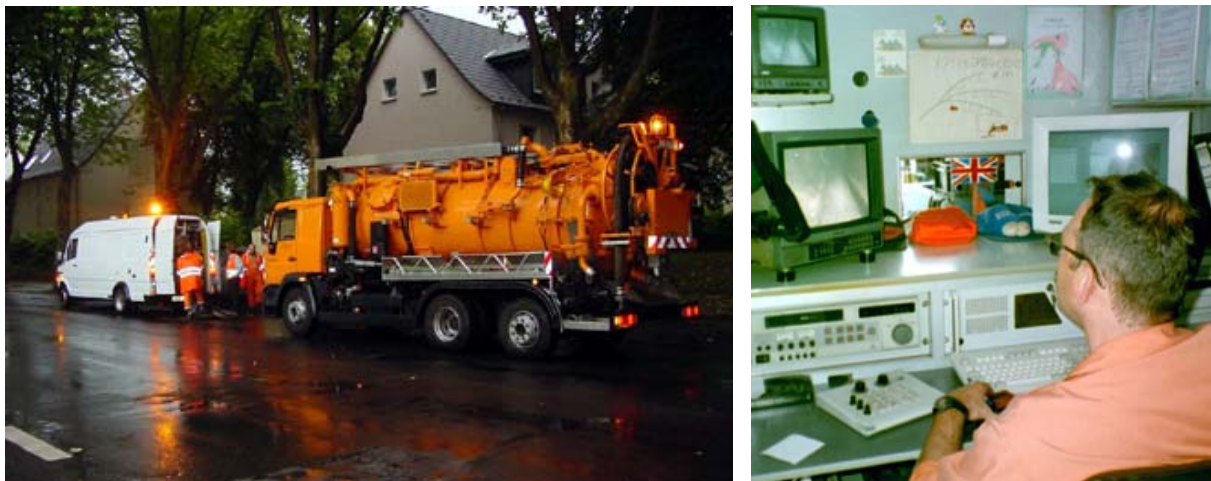
Bild 54: Betrachtung der Strahleigenschaften von HD-Düsen vor Ort im Kanalnetz

Im ersten Schritt des Versuchsprogramms wurde die Anwendung der Düsensysteme im Betriebsprozess, d.h. bei Reinigungseinsätzen im Kanalnetz bzw. Zusatzuntersuchungen in der Versuchsstrecke, beobachtet. Insgesamt wurde das Verhalten von 13 unterschiedlichen Düsensystemen (vgl. Tabelle 19) bei Reinigungseinsätzen in 7 Kanalnetzen in Kanälen der Nennweiten DN 250, DN 300, DN 400, DN 500, DN 600, DN 700, DN 800 und DN 1000 betrachtet. Im Vorfeld dieser In-situ-Untersuchungen wurden die Reinigungsparameter Düsendruck und -durchfluss bestimmt (vgl. Abschnitt 2.3.2). Anschließend wurden die „realen“ Reinigungseinsätze im Kanalnetz mit einer TV-Inspektionskamera begleitet (vgl. Bild 54). So konnte das Verhalten der verschiedenen Düsen in Praxissituationen beobachtet werden.

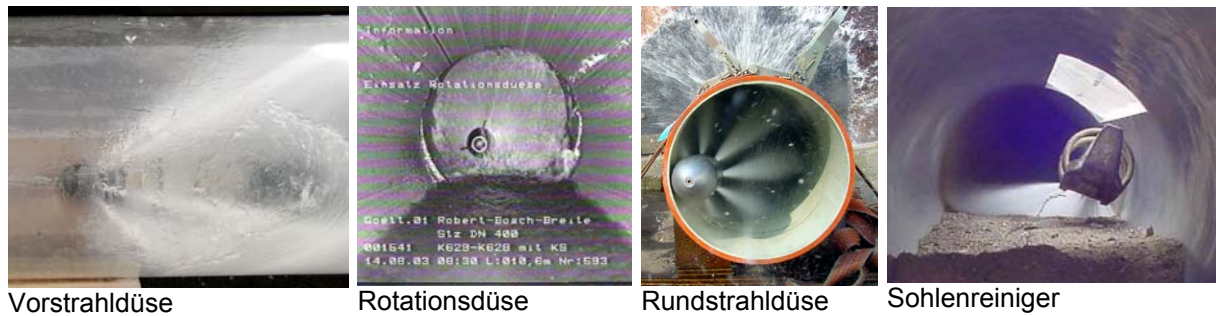
Bild 55: Schwebende Düsen, Bild-Beispiele aus Labor-Versuchen und In-situ-Beobachtungen

Allerdings wurden sowohl im Kanalnetz als auch später in den Versuchsstrecken andere auffällige Düsenbewegungen beobachtet. In einzelnen Fällen blieben dabei die Düsen nicht in der Mitte der Rohrsohle positioniert, sondern schwebten im Rohr oder bewegten sich aus der Mitte der Sohle heraus, an der Rohrwandung entlang, bis auf Höhe des Kämpfers (vgl. Bild 55). Es ist daher denkbar, dass der Rohrwerkstoff durch das Zurückfallen schwebender Düsen auf die Rohrsohle beansprucht werden kann.

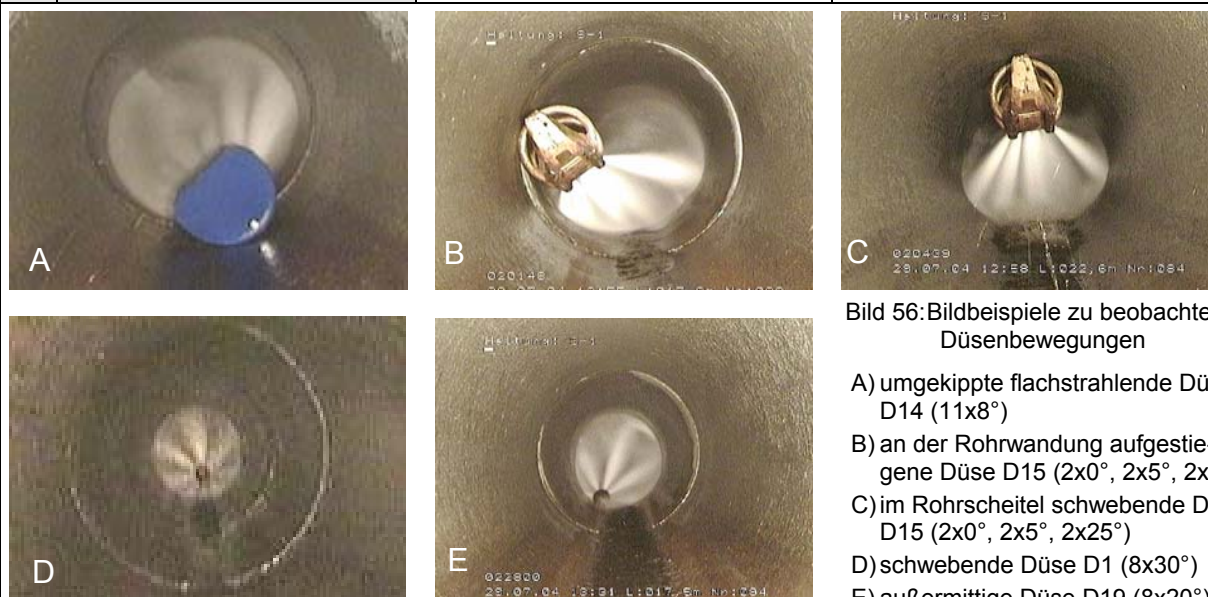
Bild 56: Bildbeispiele zu beobachteten Düsenbewegungen
 A) umgekippte flachstrahlende Düse D14 (11x8°)
 B) an der Rohrwandung aufgestiegene Düse D15 (2x0°, 2x5°, 2x25°)
 C) im Rohrscheitel schwebende Düse D15 (2x0°, 2x5°, 2x25°)
 D) schwebende Düse D1 (8x30°)
 E) außermittige Düse D19 (8x20°)

Düsentyp (vgl. auch Tabelle 19)	Düseneinlass/Düsenrückzug (gleichmäßig mit ca. 30 m/min)	Düsen-Freilauf und übersteuerte HD-Strahlen, (extreme Beschleunigung)
Sohlenreineriger	D14 (11x8°) 11 Düseneinsätze Winkel 8°	keine Auffälligkeiten	Die Düse verdrehte sich und blieb auf der Oberseite liegen (vgl. Bild 56 A). Beim Rückzug verhakte sie sich dann an einem Rohrversatz.
	D15 (2x0°, 2x5°, 2x25°) 6 Düseneinsätze Winkel 4°, 30°, 45°	Die Düse löste sich schon beim Einfahren von der Rohrsohle und bewegte sich an der Rohrwandung entlang bis auf Kämpferhöhe. Nach dem Abschalten der Pumpe fiel die Düse auf die Rohrsohle (vgl. Bild 56 B).	Die Düse bewegte sich unkontrolliert durch den Kanal und prallte gegen die Rohrwandung. Am Ende des Düsen-Freilaufs schwebte die Düse im Rohrscheitel (vgl. Bild 56 C).
	D16 (2x4°, 2x30°, 2x45°) 6 Düseneinsätze Winkel 4°, 30°, 45	keine Auffälligkeiten	keine Auffälligkeiten

rundumstrahlende Düse	D1 (8x30°) 8 Düseneinsätze Winkel 30°	Die Düse positionierte sich bei dem Einlass- und Rückzugsvorgang nicht mittig in der Sohle.	Die Düse löste sich kurzzeitig ca. 10 cm von der Rohrsohle und senkte sich nach der Extrem-Beschleunigung auf die Sohle zurück (vgl. Bild 56 D).
	D19 (8x20°) 8 Düseneinsätze Winkel 20°	keine Auffälligkeiten	keine Auffälligkeiten
	D13 (4x40°, 3x70°) 7 Düseneinsätze Winkel 40°, 70°	keine Auffälligkeiten	keine Auffälligkeiten

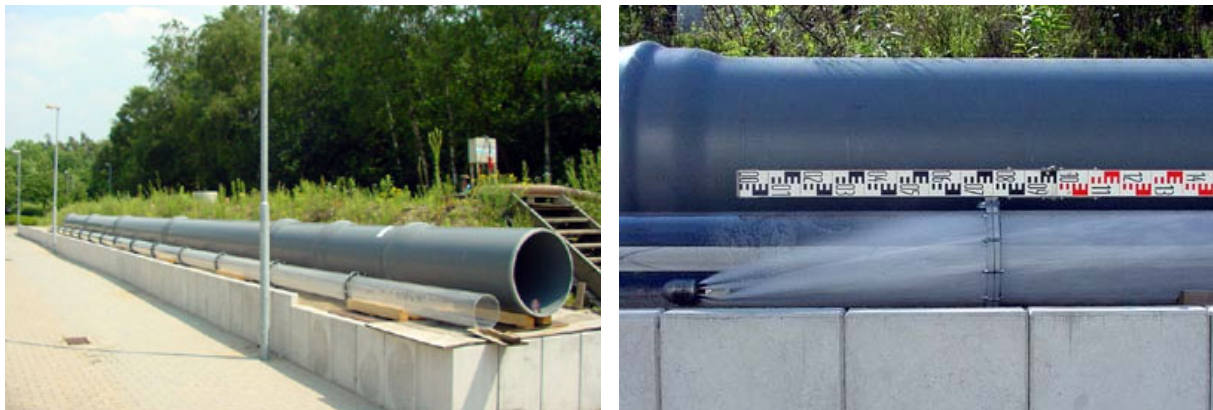
Bild 57: IKT-Prüfstrecken DN 300 (Plexiglas) und DN 800 (PVC)

Um unterschiedliche **Netzbedingungen** in den Versuchen betrachten zu können, wurden oberirdisch zwei Versuchsstrecken mit deutlich unterschiedlichen Nennweiten, DN 300 und DN 800, eingerichtet (vgl. Bild 57).

Mit der Nennweite DN 300 wurde ein in Nebensträngen weitverbreiteter Kanalquerschnitt ausgewählt (vgl. [26], [28]), der auch Grundlage für Düsentests nach [42] ist. Um auch die Transportvorgänge des Materials während des Reinigungsprozesses beobachten zu können, wurde diese Versuchsstrecke in Plexiglas ausgeführt. Die Nennweite DN 800 stellt die Obergrenze des nichtbegehbaren Bereichs dar, so dass hier bereits besondere hydraulische Bedingungen, ähnlich größerer Kanäle, vorherrschen, während nur ferngesteuerte Techniken zum Einsatz kommen dürfen.

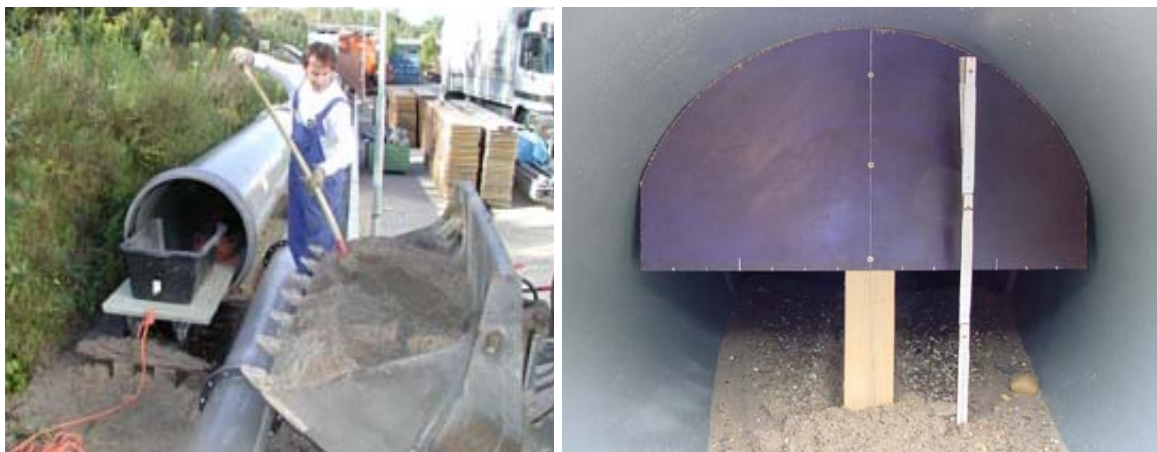
Bild 59: Versuchsstrecke DN 800: Befüllen der Versuchsstrecken mit Modellsedimenten (links), Füllstandskontrolle (rechts)

Die Modellsedimente wurden in den Versuchen auf einer Prüfstreckenlänge von ca. vier, sieben und in Einzelfällen sogar 35 Meter Länge eingebaut. Die Einbauhöhe bzw. der Verschmutzungsgrad betrug dabei 15%, 30%, 45% bzw. auch 100 % (Verstopfung) des Rohrdurchmessers. In den Versuchsstrecken DN 300 und DN 800 wurden 10 unterschiedliche Düsen-Systeme unter Variation der Reinigungsparameter Düsendruck, -durchfluss und -geschwindigkeit betrachtet (vgl. Tabelle 19). Sämtliche der ausgewählten Düsen waren nach Herstellerangaben für die jeweilige Anwendung im Versuchskanal DN 300 bzw. DN 800 geeignet. Die Ausstattung der Düsensysteme mit Düseneinsätzen erfolgte nach Herstellerangaben. Im Versuchskanal DN 800 kamen neben rundumstrahlenden Düsen auch Sohlenreiniger zum Einsatz.

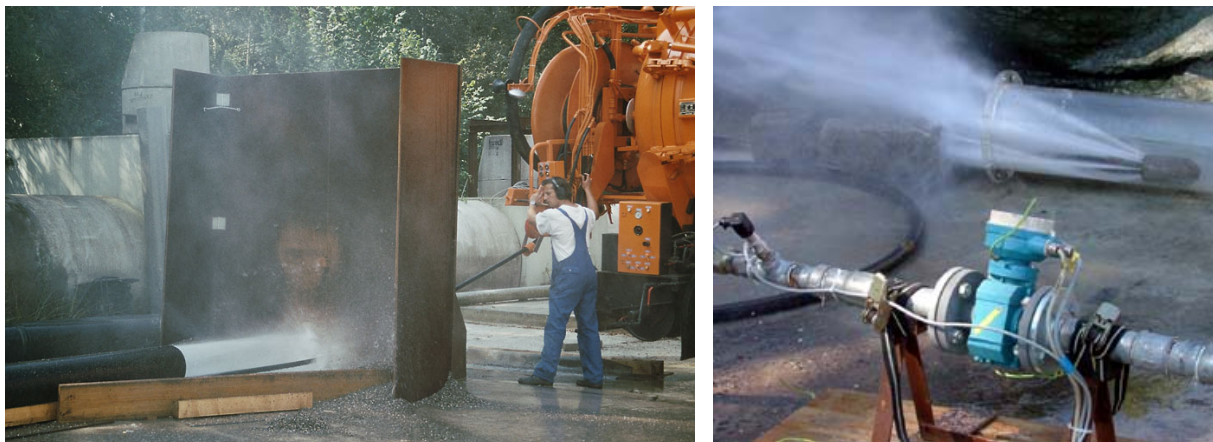
Bild 60: Einsatz von HD-Spülfahrzeugen im Versuch (links); Messung der Betriebsparameter (Druck und Durchfluss) mit MID-Durchflussmessgerät und Druckaufnehmer (rechts)

Die in den Reinigungsversuchen eingesetzten Hochdruck-Spülfahrzeuge (vgl. Bild 60) sollten es erlauben, die Einlass- und Rückzugsgeschwindigkeit zuverlässig zu steuern und die maximale Förderleistung von 320 liter/min dauerhaft über mehrere Stunden am Tag abzurufen. Die von Dienstleistern angebotenen Fahrzeuge genügten diesem Anspruch nur selten. Auch mussten während des umfangreichen Versuchsprogramms die eingesetzten Fahrzeuge mehrfach repariert bzw. sogar ausgetauscht werden.

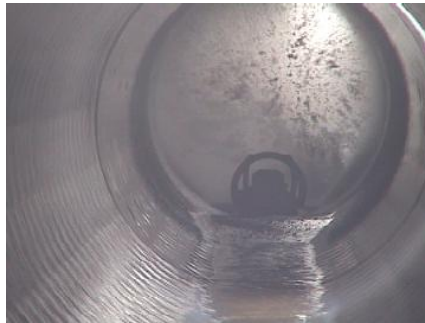
Bild 62: Ablagerungen transportieren

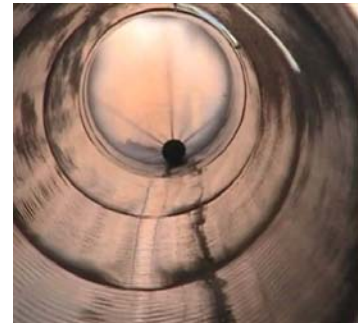
Bild 63: Freigespülte Strecke

unbefriedigendem Reinigungsergebnis, d.h. wenn Modellsedimente in der Versuchsstrecke verblieben sind, wird dies dokumentiert und im Anschluss ein weiterer Reinigungszyklus durchgeführt. Der Vorgang wird solange wiederholt, bis die Versuchsstrecke vollständig leergeräumt ist (Bild 63).
