Forschungsbericht

Kanalreinigung

- Düsen, Drücke, Hochdruckstrahlen -

Bosseler, B.; Schlüter, M.
Gelsenkirchen, Dezember 2004

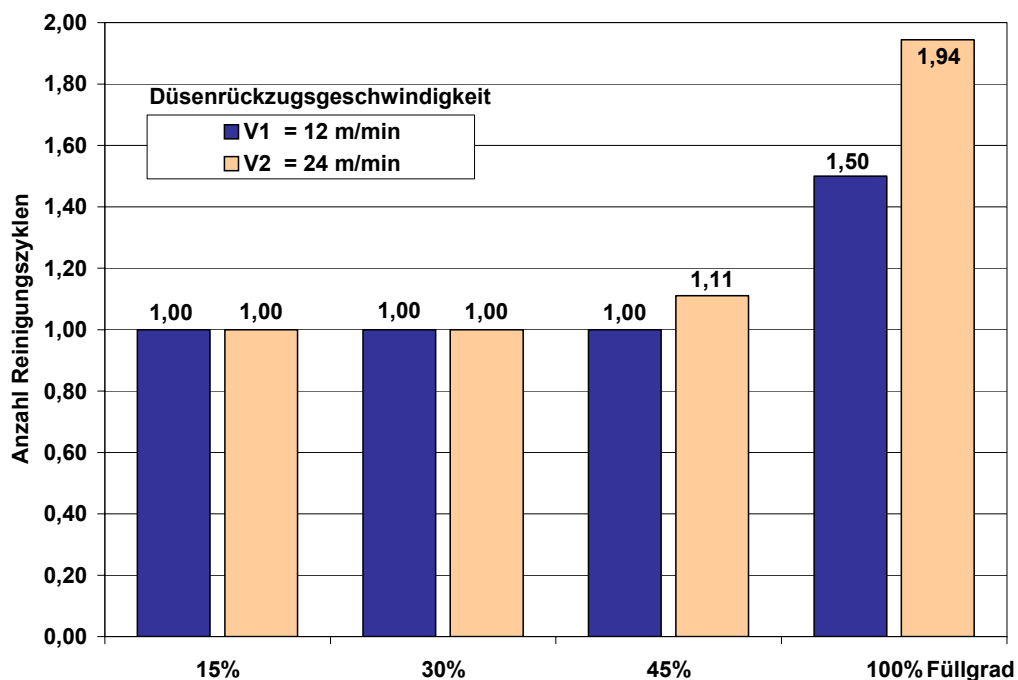
Bild 65: Durchschnittliche Anzahl der notwendigen Reinigungszyklen in Abhängigkeit des Füllgrades der Versuchsstrecke DN 300 mit Modellsedimenten auf 4,2 m Länge

In Bild 65 sind die durchschnittlich benötigten Reinigungszyklen in Abhängigkeit des Füllgrades der Versuchsstrecke von 15 %, 30 %, 45 % und 100 % dargestellt. Bei einem Füllgrad von 15 % reinigten sämtliche Düsensysteme die Leitung in einem Zyklus. Bei einem Füllgrad von 30 % war lediglich bei zwei Düsensystemen und einem geringen Durchfluss von 200 l/min ein zweiter Reinigungszyklus notwendig. Diese Fälle wurden in der Ermittlung der durchschnittlichen Zyklenanzahl nicht berücksichtigt. Erst bei einem Füllgrad von 45 % steigt die Anzahl der benötigten Reinigungszyklen nennenswert auf durchschnittlich 1,11 an. Für die Beseitigung einer Verstopfungssituation, wie sie der Füllgrad 100 % repräsentiert, wurden i.M. annähernd zwei Reinigungszyklen benötigt. Die Versuchsergebnisse lassen darauf schließen, dass die Transportleistung der angewendeten Düsensysteme in kleineren Kanälen grundsätzlich ausreicht, um auch extreme Füllgrade und Ablagerungsmengen in einem Reinigungszyklus zu bewältigen.

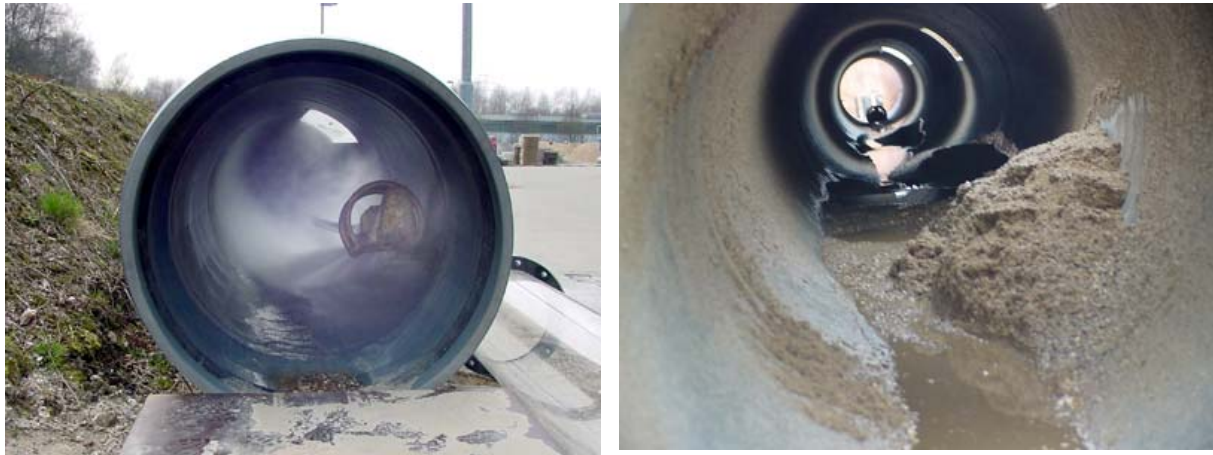
Bild 68: IKT-Prüfstrecke DN 800 (PVC), Räumversuch, Bildbeispiel:

Düse während der Reinigung (links), Ergebnis nach einem Zyklus (rechts)

In der ca. 35 m langen Versuchsstrecke DN 800 wurden Modellsedimente mit einem Verschmutzungsgrad von 15, 30 und 45 % der Querschnittshöhe auf einer Länge von ca. 4 Metern eingebaut. Bild 57 zeigt beispielhaft eine Düse am Ende der Versuchsstrecke (links) und das Reinigungsergebnis nach dem Zurückziehen bis zum Haltungsanfang (rechts).

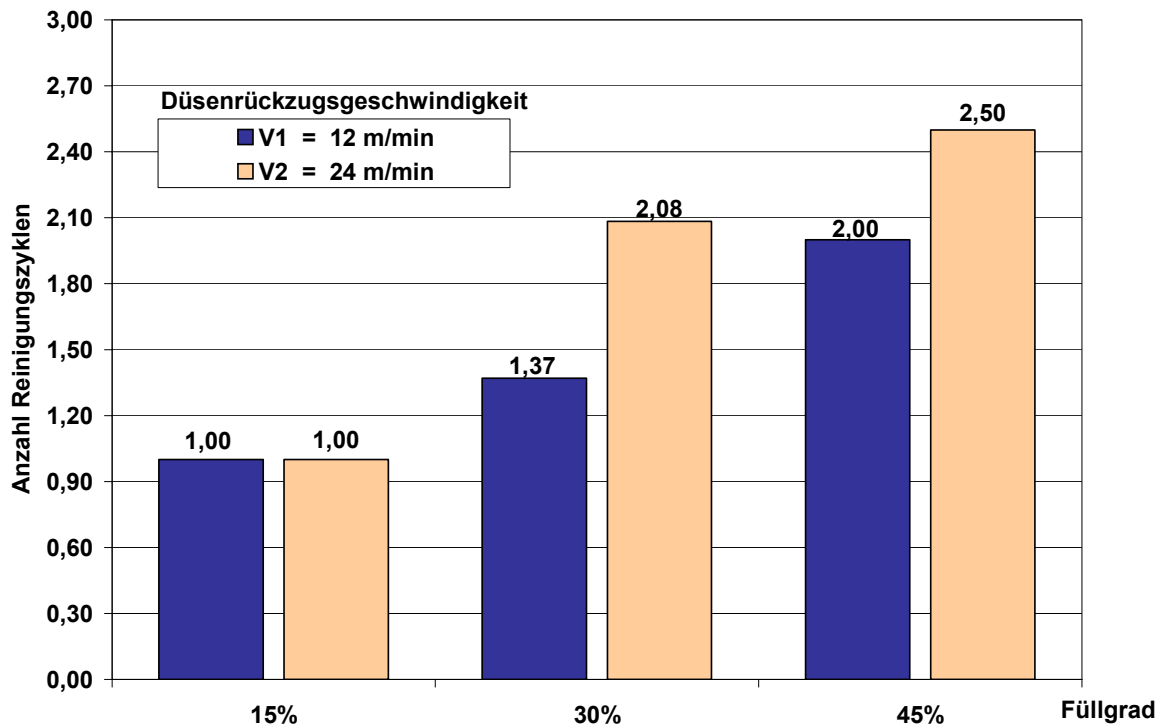
Bild 69: Reinigungszyklen in Abhängigkeit des Füllgrades und der Düsen-Rückzugsgeschwindigkeit, DN 800

dass mit der Verdoppelung der Rückzugsgeschwindigkeit die Anzahl der Reinigungszyklen, die für eine vollständige Reinigung benötigt wurden, grundsätzlich steigt (vgl. Bild 69). Eine Ausnahme stellt der niedrigste Füllgrad von 15 % dar. Hier wurde sowohl mit der Rückzugsgeschwindigkeit von 12 m/min als auch mit verdoppelter Rückzugsgeschwindigkeit von 24 m/min die Teststrecke sicher in einem Reinigungszyklus gereinigt.

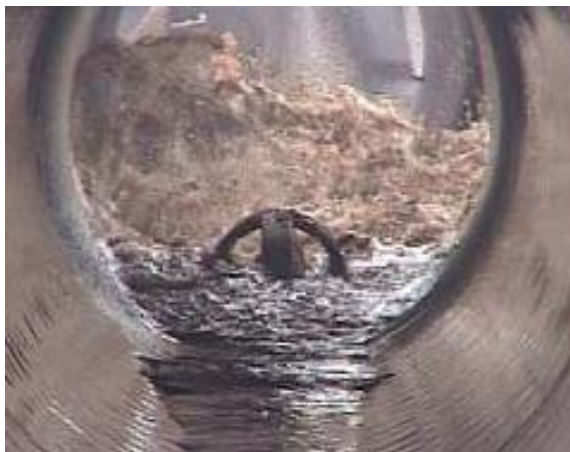
Bild 72: Düse an der Leistungsgrenze

Mehrere Reinigungszyklen wurden im Rahmen der Tests immer dann notwendig, wenn die Düse unter den eingestellten Randbedingungen nicht in der Lage war, die aufgewirbelten Ablagerungsmengen vollständig weiter zu transportieren. Dann entsteht durch die beginnende Ablagerungsbildung ein Wasserrückstau vor der Düse, der zusätzlich die Reinigungswirkung der Hochdruckstrahlen reduziert (Bild 72). Typischerweise bildet sich dabei erneut eine Ablagerungsbank, die dann von der Düse überfahren wird und im Kanal zurückbleibt.

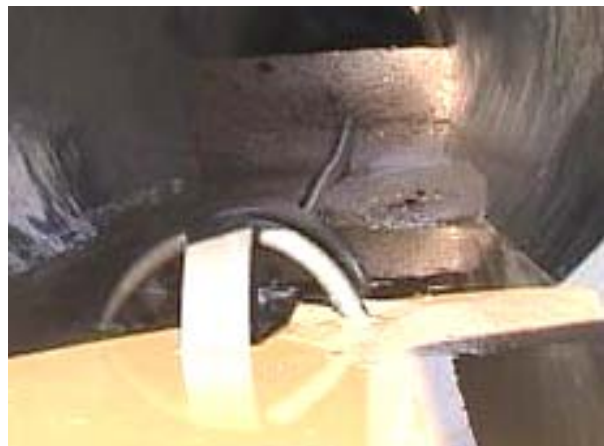
Bild 73: Situation bei abgestellter Düse

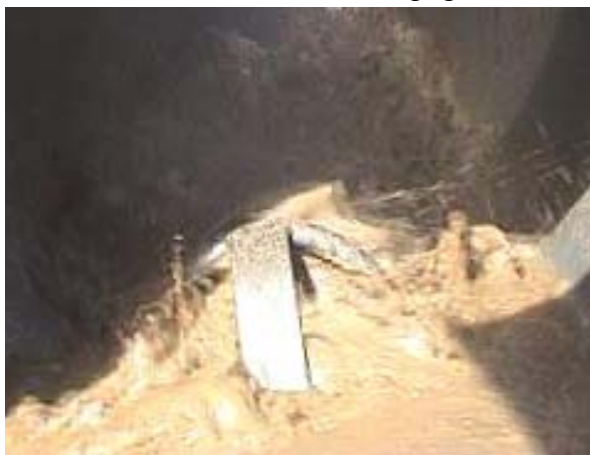
Bild 74: Düse versinkt im Rückstau

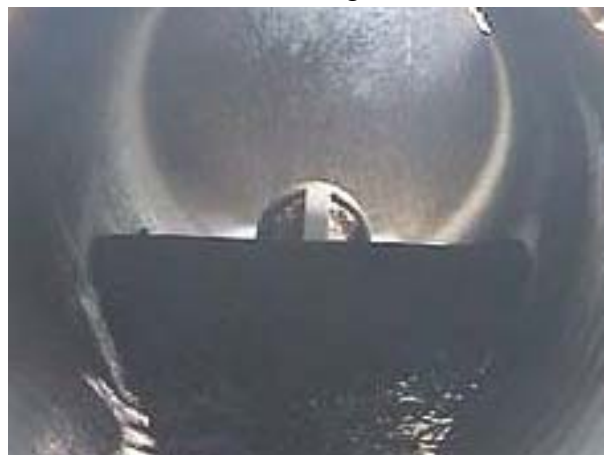
Bild 75: Düse überfährt Ablagerungen

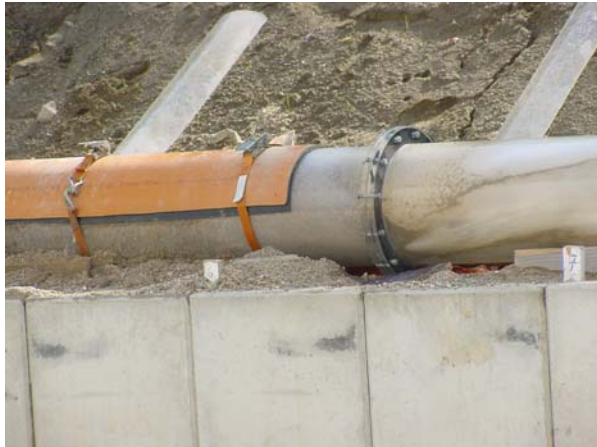
Bild 76: Düse bleibt stecken, DN 300

Für das Bedienpersonal am Fahrzeug war dieser Vorgang nur in Extremfällen anhand der Schlauchbewegungen bzw. des stockenden Rückzugs feststellbar, wenn sich z.B. Schlauch und Düse in den zuvor aufgewirbelten Ablagerungen festgesetzt hatten. In einigen Fällen konnte die Düse die Modellsedimente erst gar nicht überwinden und grub sich in die Ablagerungsbank ein. Erst durch erneutes Zurückziehen der Düse und deutliche Erhöhung der Pumpenleistung konnte die Ablagerung danach noch überwunden werden.

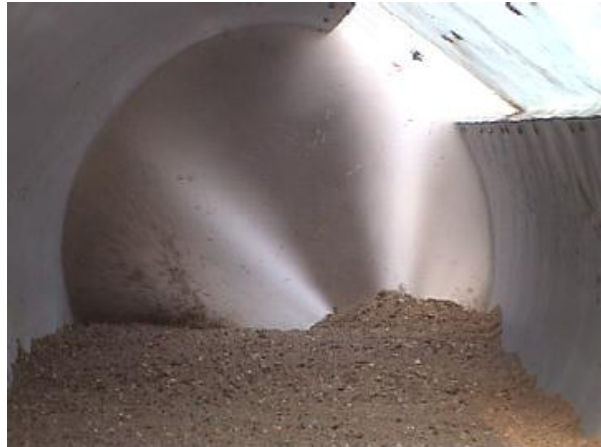
Bild 77: Düse bleibt stecken, DN 800

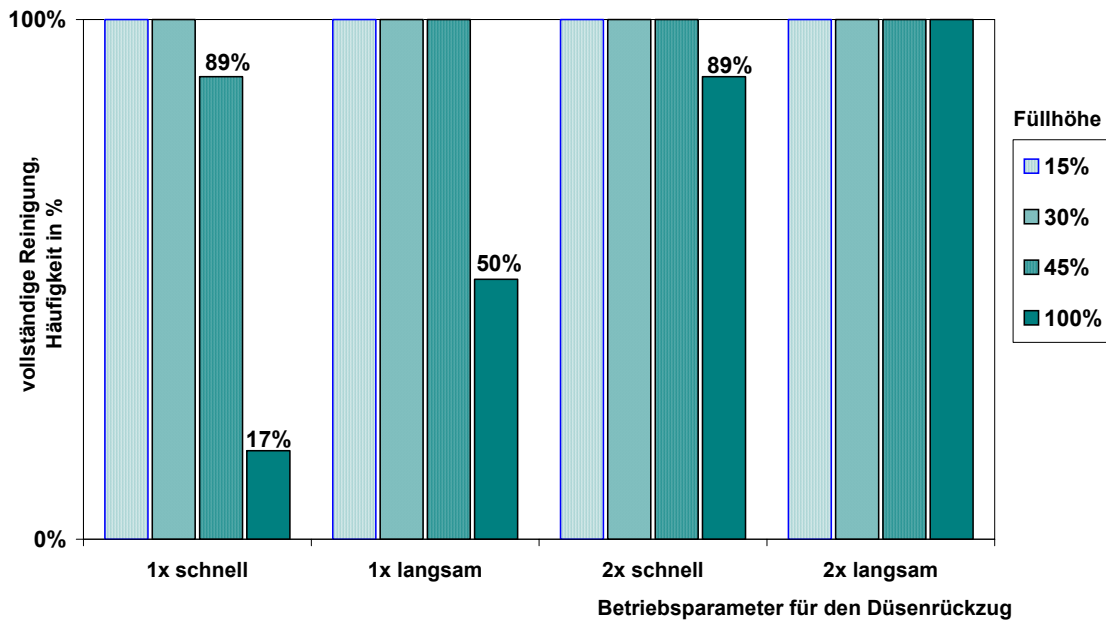
Bild 78: Erfolgsquote für eine vollständige Reinigung in Abhängigkeit der Füllhöhe der Sedimente und der gewählten Betriebsparameter für den Düsenrückzug in der Teststrecke DN 300

Mit Blick auf den Versuchskanal **DN 300** kann festgestellt werden, dass das Vorgehen *1 x schnell* bei geringen bis mittleren Ablagerungshöhen (15% und 30%) in der Versuchsstrecke i.d.R. zum Erfolg führte (vgl. Bild 78). Die Vorgehensweisen *2 x schnell* und *1 x langsam* wiesen insbesondere bei höheren Ablagerungen (45 %, 100%) bessere Reinigungsergebnisse auf. Als im Versuch absolut zuverlässig erwies sich das Vorgehen *2 x langsam*.

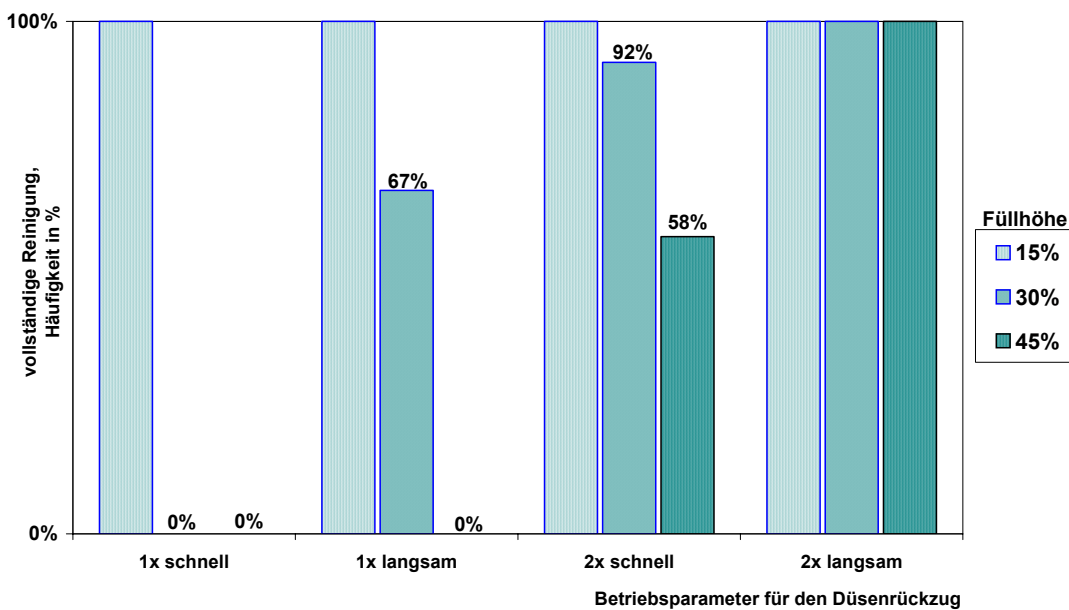
Bild 79: Erfolgsquote für eine vollständige Reinigung in Abhängigkeit der Füllhöhe der Sedimente und der gewählten Betriebsparameter für den Düsenrückzug in der Teststrecke DN 800

Die Versuche in der **Teststrecke DN 800** zeigten, dass die Vorgehensweise *1x schnell* dort bei einer Füllhöhe von 15 % eine zuverlässige Reinigung bietet (Bild 79). Bei höheren Füllhöhen bzw. Ablagerungsgraden von 30 und 45 % der Querschnittshöhe DN 800 war eine erfolgreiche Reinigung jedoch mit dem Vorgehen *1 x schnell* in keinem Fall möglich. Bei extremen Füllhöhen von 45 % konnte allein das Vorgehen *2 x langsam* als zuverlässig bewertet werden.

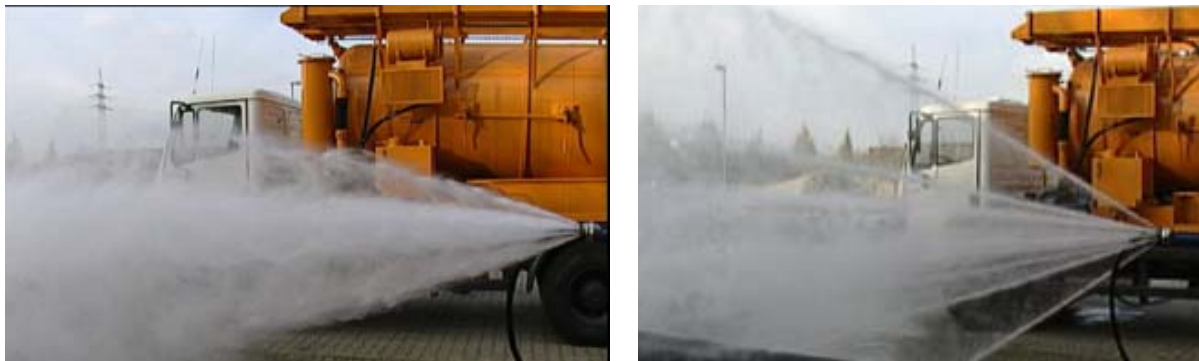
Bild 82: Vergleichende Betrachtung der Strahleigenschaften von HD-Düsen, Beispiele: aufgefächerte Einzelstrahlen (links), kompakte Einzelstrahlen (rechts)

Vor diesem Hintergrund wurde das Strahlbild rundumstrahlender Düsen näher erfasst. In einem ersten Schritt wurden die Düsen an einem Kragarm befestigt, so dass die HD-Strahlen in allen Richtungen ungehindert austreten konnten. Dabei zeigten die Düsensysteme sehr unterschiedliche Strahlbilder. Wesentliches Merkmal ist dabei der Strahlausbreitungswinkel. Bei annähernd gleichen Reinigungsparametern (Durchfluss und Druck in der Düse) wurden sowohl sehr kompakte und gebündelte Strahlen als auch weit auffächernde Strahlen beobachtet. Die charakteristische Ausbildung des Einzelstrahls ist maßgeblich von der Wasserführung am Düsenaustritt bzw. von der Geometrie des Düseneinsatzes abhängig.

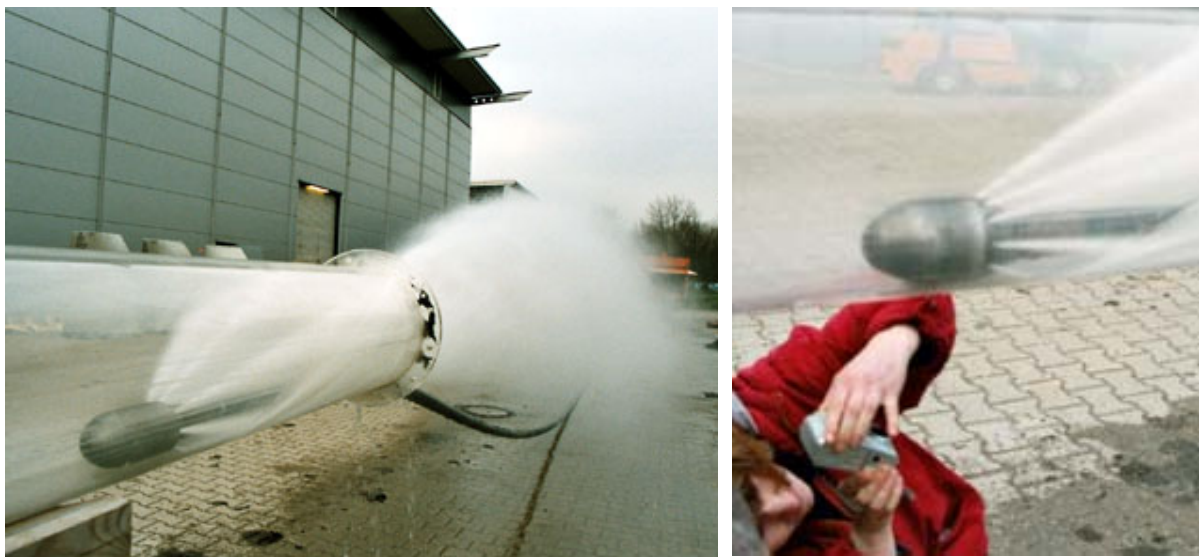
Bild 83: Fotografische Erfassung des Strahlbildes

In weitergehenden Versuchen wurden die Wechselwirkungen zwischen den Strahleigenschaften und der Rohrgeometrie erfasst. Durch Fotodokumentation der HD-Strahlen in einem durchsichtigen Plexiglasrohr wurden bspw. die Strahlaufweitungswinkel und die Strahllängen bis zum Auftreff-Ort im Bereich von Sohle, Kämpfer und Scheitel vermessen (vgl. Bild 83).

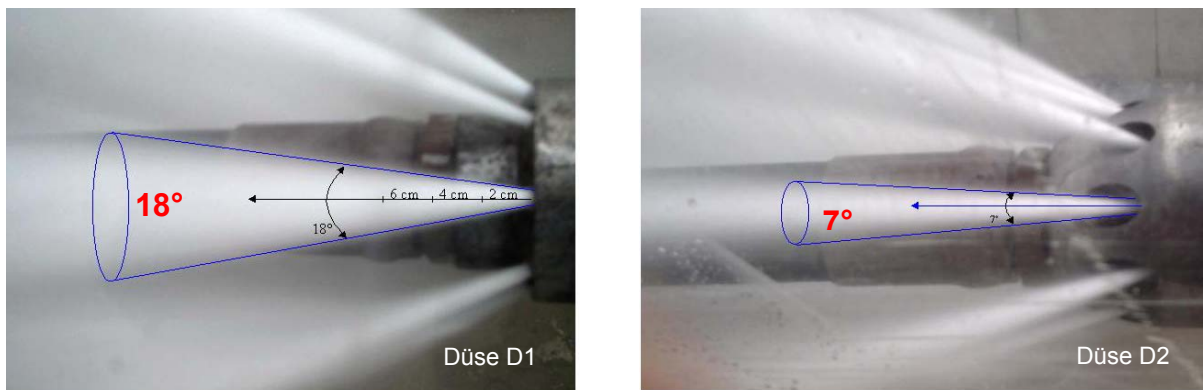
Bild 84: Strahlausbreitungswinkel von zwei Düsen bei gleichem Druck (120 bar) und Gesamt-Durchfluss (320 liter/min)

Die optische Vermessung der Strahlausbreitungswinkel machte bereits große Unterschiede zwischen den Düsen deutlich. Bild 84 zeigt beispielhaft die Vermessung des Strahlaufweitungswinkels. Die dargestellten Düsen wurden mit gleichen Reinigungsparametern (120 bar Düsendruck und 320 l/min Durchfluss) betrieben. Jedoch ist die linke Düse (D1) 8-strahlig mit 40 l/min Durchfluss je Einzelstrahl und die rechte Düse (D2) 10-strahlig mit einem Einzelstrahl-Durchfluss von 32 l/min. Im Ergebnis erzeugt die linke Düse D1 einen Strahl dessen Ausbreitungswinkel mit 18° deutlich größer ist als bei der rechten Düse D2 mit 7°. Dementsprechend ist dann auch die Wirkfläche am Auftreff-Ort deutlich größer.

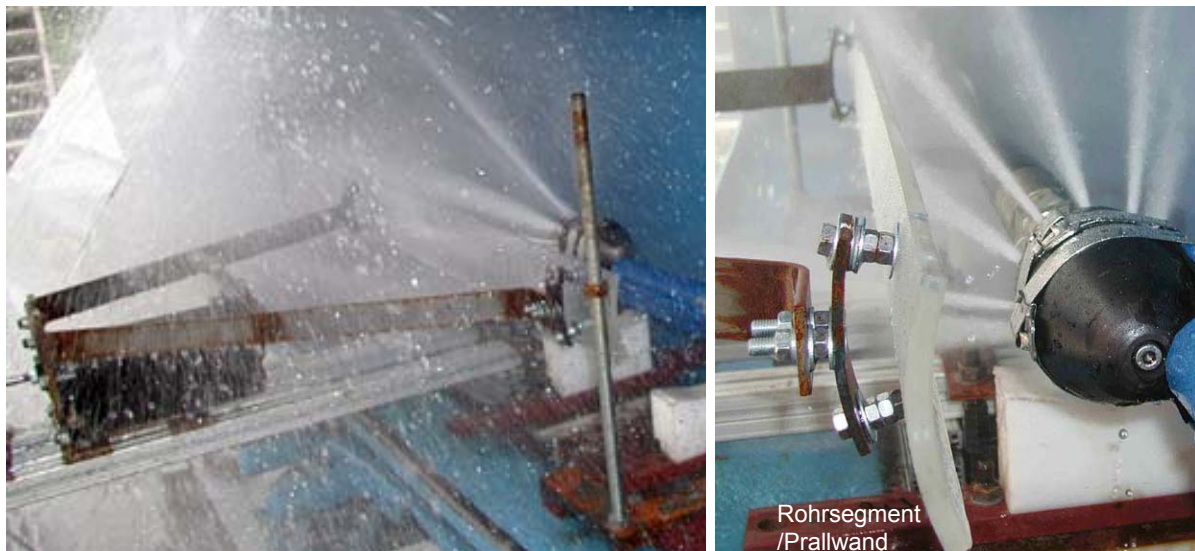
Bild 86: Düsen-Versuchsstand zur Ermittlung der Lösewirksamkeit von HD-Strahlen

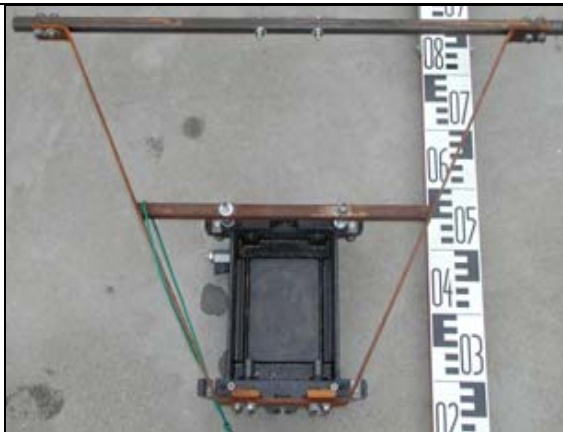
Bild 89: Stahlrahmen auf Rollenlager

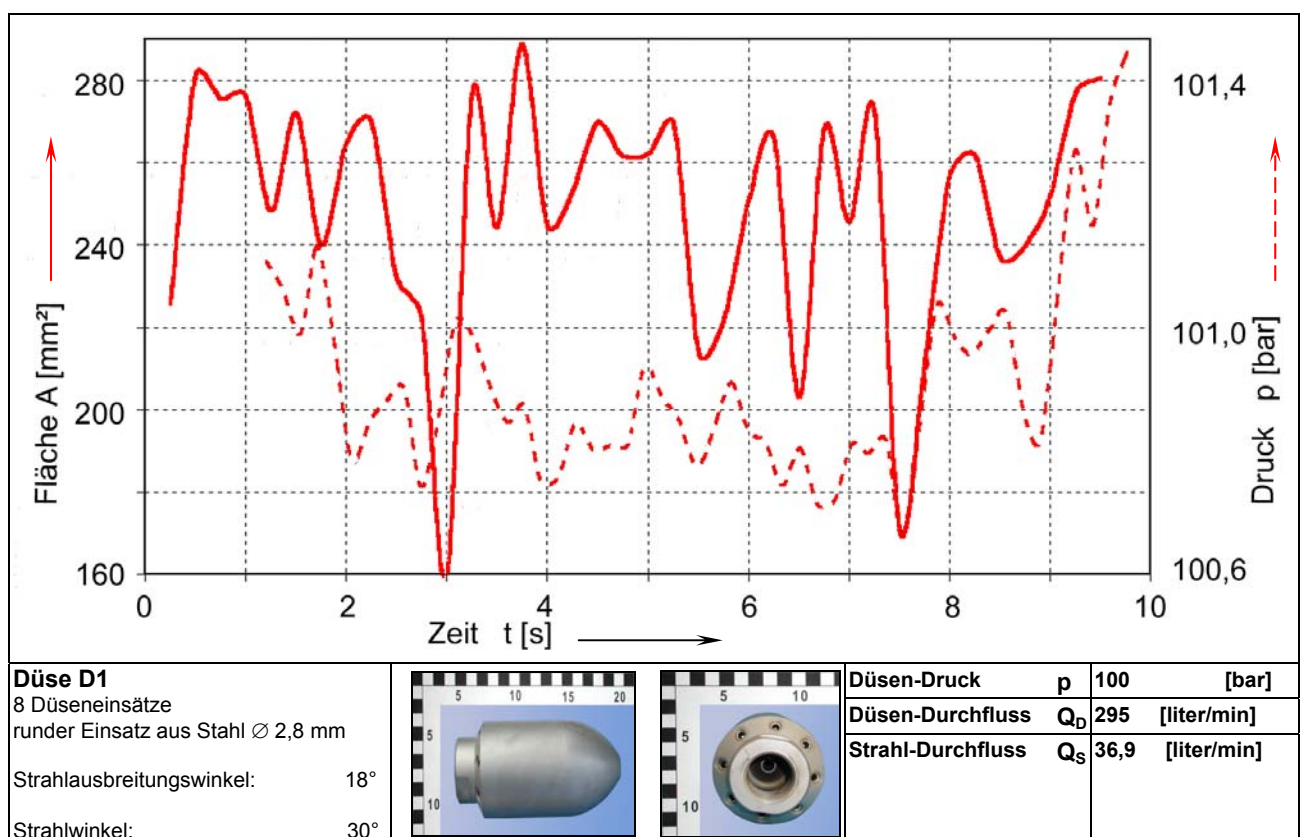
Bild 94: Überlagerung der Messkurven: Strahlfläche mit Druckmessfolie gemessen, Düsendruck mit digitalem Druckmanometer aufgezeichnet (rot gestrichelt)

Auch pulsiert bereits im Düsenkörper der Wasserdruck möglicherweise infolge des wechselnden Pumpenhubs in Abhängigkeit der Motordrehzahl (max. ca. 1.600 U/min). Hinweise hierzu gibt die Überlagerung von zwei Messkurven die mit unterschiedlichen Messmitteln aufgenommen wurden (vgl. Bild 94). Zum einen wurde die Strahlfläche mit Druckmessfolien bestimmt und zum anderen wurde der Düsendruck (gestrichelt dargestellt) mit einem digitalen Druckmanometer gemessen. Die Frequenz der Messkurven ist tendenziell sehr ähnlich.

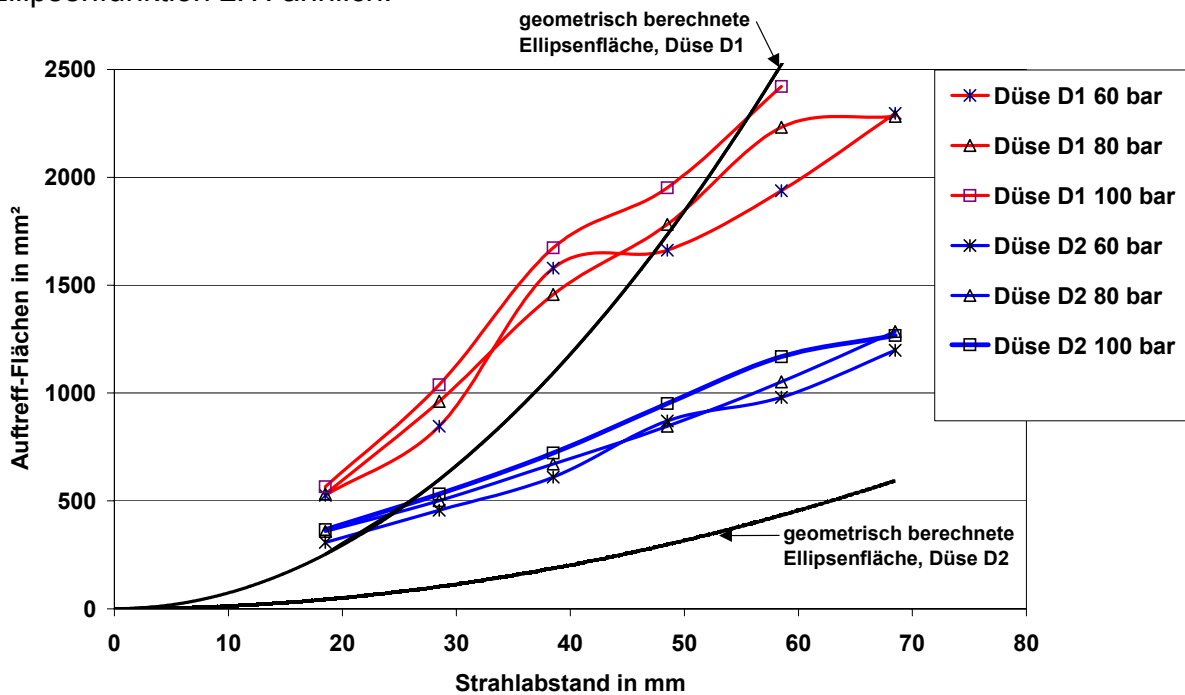
Bild 109: Strahlauftreff-Fläche in Abhängigkeit des Strahlabstandes

Bild 109 stellt die gemessene und die aus den Geometriebedingungen berechnete elliptische Auftreff-Fläche für die Strahlausbreitungswinkel von 7° und 18° (schwarze Kurven) in Abhängigkeit von Strahlabstand und Düsendruck dar. Entsprechend der Annahme, dass bei der Druckfolienmessung der Wasserfilm-Bereich mitgemessen wird, ist die gemessene Auftreff-Fläche deutlich größer als die berechnete Ellipsenfläche. Jedoch sind Steigung und Verlauf der Messwert-Kurven der Ellipsenfunktion z.T. ähnlich.

Mit größer werdendem Strahlabstand nähern sich die gemessenen und berechneten Kurven an. Insbesondere bei der Düse D1 unterschreiten die Messwerte ab einem Strahlabstand von 50 mm sogar die zugehörige Ellipsenfunktion. Dies kann möglicherweise durch Messfehler bzw. auch –schwankungen andererseits aber auch dadurch begründet sein, dass mit zunehmender Entfernung von der Düse die Wassertropfen im Strahl von der umgebenden Luft teilweise soweit abgebremst werden, dass die Druckbelastung beim Auftreffen auf die Messfolie unterhalb der Ansprechschwelle liegt. Bei noch größeren Strahlabständen ist zu erwarten, dass die gemessene Auftreff-Fläche kontinuierlich kleiner wird, bis sie durch die Drucksensoren nicht mehr erfasst werden kann.

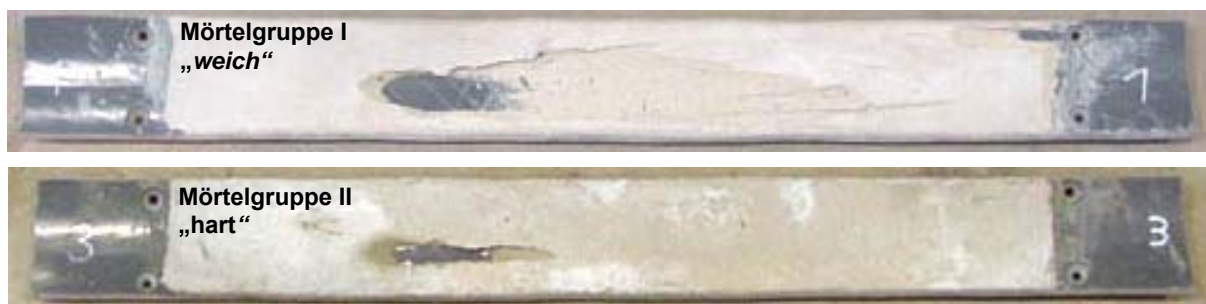
Bild 113: Abrasion an Modellsedimenten aus Mörtel durch stationären HD-Strahl

Im Rahmen von ersten Vorversuchen wurden Rohrsegmente mit Mörtel beschichtet und durch einzelne Hochdruckwasserstrahlen aus rund- und kreuzförmigen Düseneinsatz-Querschnitten belastet. Insgesamt wurden drei verschiedene Mörtel (unterschiedlicher Festigkeit) auf die Rohrsegmente aufgebracht und für zehn Sekunden unter Vollast des Reinigungsfahrzeuges (320 l/min mit 150 bar) im Versuchstand bestrahlt. Der Hochdruckwasserstrahl hat die ca. 1 cm starke Mörtelschicht aller drei Härteklassen am Auftreffpunkt vollständig erodiert. Mit steigender Festigkeit des Mörtels ist die unmittelbare Wirkfläche des Strahls umso definierter erkennbar. Deutlich unterschiedlich gestalten sich die Ausspülungen im weiteren Verlauf hinter dem unmittelbaren Auftreffort des Wasserstrahls. Im weichen Mörtel erodiert der abfließende Wasserfilm großflächig Material ab, jedoch nur noch bis zu einer geringen Tiefe von maximal 5 mm. Im harten Mörtel ist lediglich ein kurzer „Schweif“ entstanden (vgl. Bild 113).

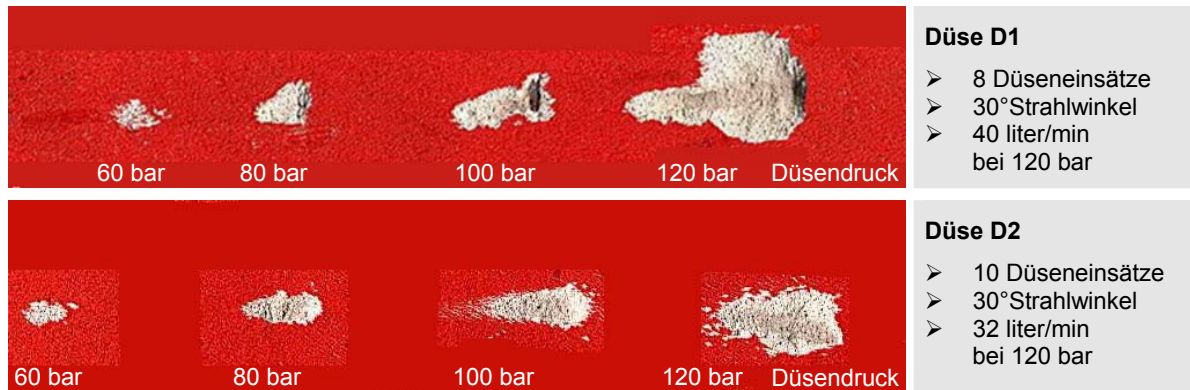
Bild 118: Materialabtrag an oberflächengefärbten Porenbeton-Steinen nach HD-Strahlbelastung, Strahlabstand 18,5 mm, Bildbeispiele

In Bild 118 sind die Erosionsflächen der Düse D1 und Düse D2 einander in Abhängigkeit des Düsendruckes gegenübergestellt. Der Vergleich der beiden Düsen korrespondiert ebenfalls mit den Ergebnissen der Druckfolienmessungen. So wurden im Druckprofil der Düse D1 deutlich höhere Druckspitzen und -flächen als bei der Düse D2 gemessen (vgl. Bild 109 und Bild 110). Dies steht sehr wahrscheinlich im Zusammenhang mit den bei den Abrasionsversuchen beobachteten Abtragstiefen und -flächen. Der HD-Strahl der Düse D1 verursacht vergleichsweise größere Abtragsflächen und deutlich größere Abtragstiefen im Material des Porenbetonsteins. Bei einem Druck von 100 bar entsteht bereits ein ausgeprägtes Loch bzw. eine Aushöhlung des Materials mit einer Tiefe von bis zu einem Zentimeter. Eine Drucksteigerung auf 120 bar führt dann zu einer vergleichsweise großflächigen Abplatzung. Im Gegensatz dazu bleibt der Materialabtrag der Düse D2 oberflächennah und stellt sich fast ausschließlich abrasiv dar, ohne Abplatzungen aufzuweisen wie bei der Düse D1.

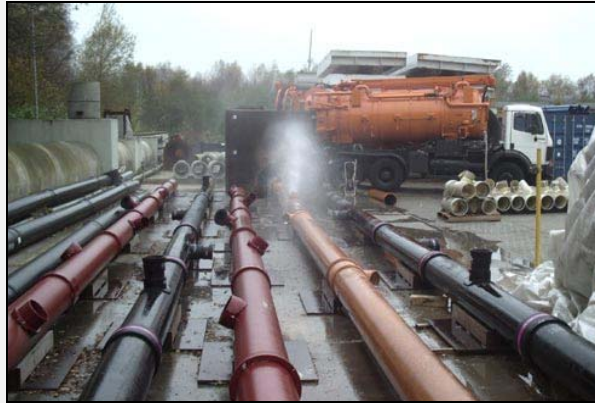
Bild 120: Prüfsituation: Rohrstrangprüfung

Die **praxisnahen HD-Systemversuche** wurden in Anlehnung an den sog. „Hamburger Spülversuch“ [40] durchgeführt. Dazu wurden durch die Rohrhersteller oder durch von diesen empfohlene Fachfirmen von jedem der geprüften Rohrprodukte zwischen einer und acht Rohrstrecken mit einer Länge von ca. 20 m aufgebaut. Jede Rohrstrecke verfügte über mindestens drei Rohrverbindungen und mehr als drei seitliche Zuläufe (Anschlussstutzen/Abzweig). Für die Versuchsdurchführung wurden heute übliche Reinigungsfahrzeuge, Spülschläuche und -düsen eingesetzt (Bild 120). Diese Versuche sind charakterisiert durch einen Druck von 120 bar an der Düse und einen Durchfluss von 320 l/min. Das Rohrsystem wurde mit 1 m/sec Einlass- und 0,1 m/sec Rückzugsgeschwindigkeit belastet. Dies sind Betriebsbedingungen, die bei üblichen Kanalreinigungssystemen (Pumpe, Schlauch, Düse) im oberen Leistungsbereich auftreten können (vgl. Abschnitt 3.3). Darüber hinaus kann Prüfgeschiebe zugegeben werden, dass durch die Hochdruckwasserstrahlen und die mitgerissene Luft beschleunigt wird, auf die Rohrwandung schlägt und schließlich aus den Prüfrohren geschleudert wird. Dadurch sollen mit der Praxis vergleichbare Geschiebewirkungen an den Rohrwandungen, den Rohrverbindungen und an den Zuläufen simuliert werden. Alle Rohrstränge wurden auch einer punktuellen Dauerbelastung (stationäre Prüfung) ausgesetzt. Dabei wurde für jeden zu prüfenden Rohrstrang die arbeitende Düse an drei Stellen angehalten und die Rohrleitung jeweils über drei Minuten stationär belastet. Die drei Stellen wurden so ausgewählt, dass ein Rohrstoß, ein Seitenzulauf und ein Rohrschaft auf ihre Belastbarkeit geprüft wurden (vgl. Bild 122).

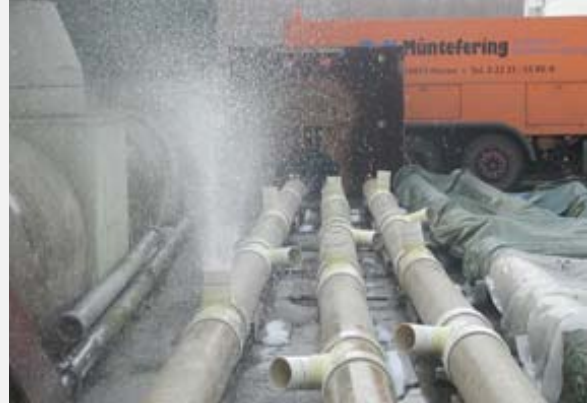
Bild 121: 90° Abzweig während der Prüfung

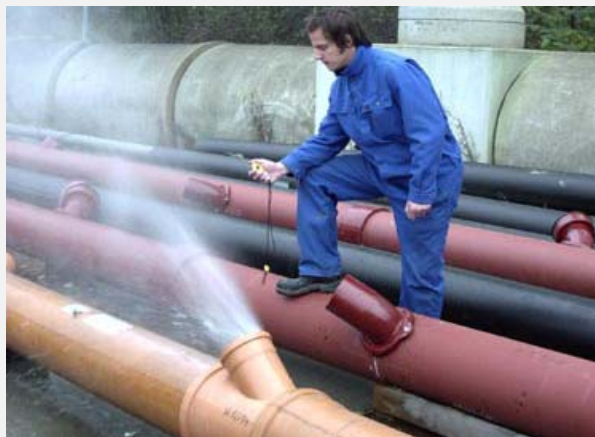
Bild 122: Stat. Belastung durch 3-minütigen Stillstand der Düse an einer Stelle

Im Rahmen der HD-Systemversuche wurden die Rohrstränge auch einer **stationären Belastung**, d.h. einer punktuellen Dauerbelastung durch eine über drei Minuten ortsfest gehaltene Düse, ausgesetzt. Hierbei traten lediglich Materialveränderungen auf, wie sie auch in der Prüfung mit beweglicher Düse beobachtet wurden.

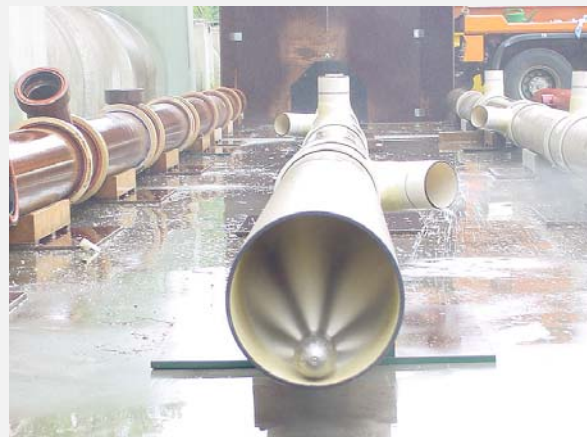
Bild 123: 8-strahlige Düse am Hochpunkt der Haltung

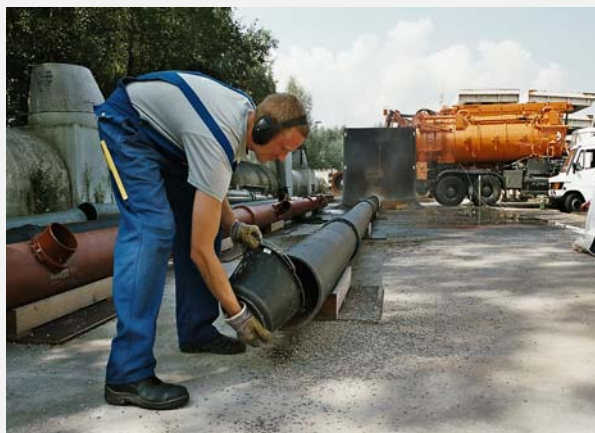
Bild 124: Einfüllen des Prüfgeschiebes

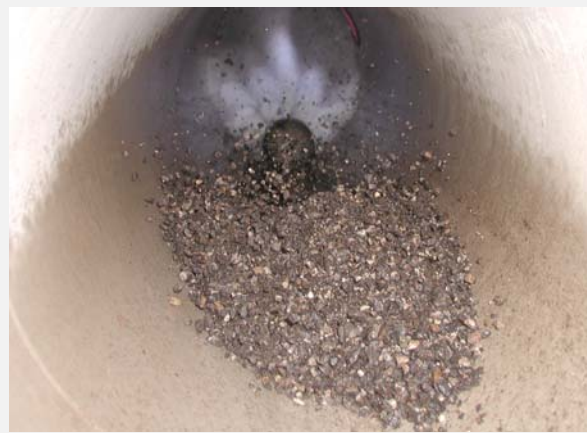
Bild 125: Prüfgeschiebe aus Kalkstein-Edelsplitt

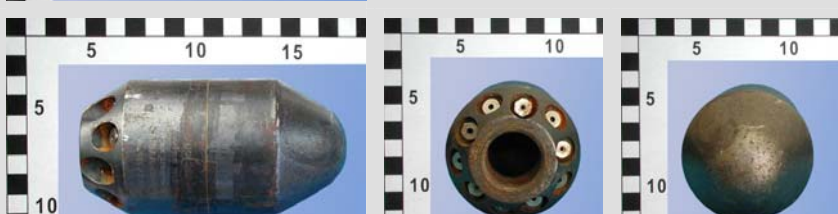
Prüfdüse D4 10 Düseneinsätze abwechselnd 10° und 20° Strahlwinkel

In ergänzenden **Zusatzversuchen** wurden, je nach zu erwartendem Erkenntnisgewinn, weitere Düsensysteme (D2, D4) unter wechselnden Geschiebezugaben (0, 5 und 20 Liter) und Prüfzyklenzahlen (30, 50 und 60) eingesetzt. Die Düsen D2 und D4 sind zehnstrahlig mit Abstrahlwinkeln von 10°, 20°

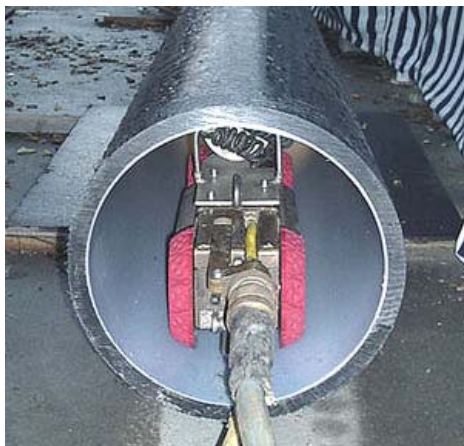
Bild 126: Inspektion mit TV-Kamera

Der Zustand der Probekörper wurde umfassend dokumentiert. Bereits nach Anlieferung wurden optische Kontrollen der Lieferqualität durchgeführt. Die Rohrstöße und die Seitenzuläufe an den Abzweigen wurden kontrolliert und bei Bedarf fotografiert. Nach Aufbau des Rohrsystems wurde der Ausgangszustand vor der Belastung durch eine TV-Inspektion dokumentiert. Um Zustandsänderungen nach dem Aufbringen der Prüfbelastungen frühzeitig erkennen und deren Entwicklung beobachten zu können, wurde jeweils nach 30, 50 bzw. 60 Reinigungszyklen erneut mittels Schwenkkopf-Kamera inspiziert (Bild 126). Zusätzlich wurden einzelne auffällige Rohrabschnitte nach Abschluss der Prüfungen aufgetrennt, um Materialveränderungen an den Rohrinnenflächen, Rohrstößen und Seitenzuläufen vermessen und detailliert dokumentieren zu können (Bild 127).

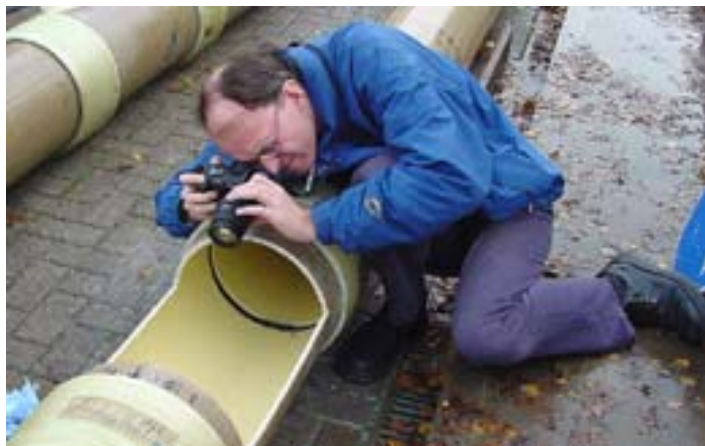
Bild 127: Inaugenscheinnahme der Probekörper nach Abschluss der Prüfung

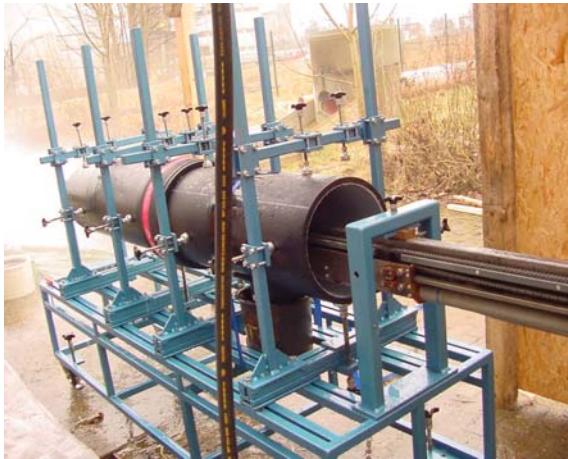
Bild 128: Versuchsstand der iro GmbH [60]

Um das Materialverhalten von verschiedenen Rohrprodukten unter extremer Belastung eines Hochdruck-Einzelstrahls zu betrachten, wurden als **Zusatzversuche** im Auftrag des IKT, Gelsenkirchen in der Versuchsanlage der iro GmbH in Oldenburg Rohre der Nennweite DN 300 in Anlehnung an die Vornorm DIN V 19517 [42] geprüft [60] (Bild 128, Bild 129).

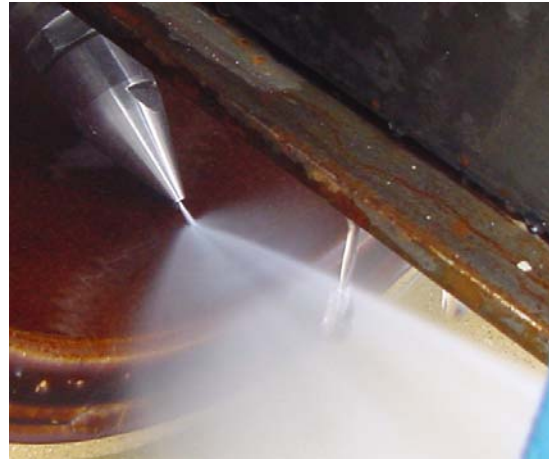
Bild 129: Belastung durch einen Hochdruck-Einzelstrahl (stationär)

Im Rahmen der **Prüfung mit stationärer Düse** wirkt über eine eigens hergestellte Prüfdüse ein Hochdruckwasserstrahl jeweils für die Dauer von drei Minuten auf einen der insgesamt zehn Prüfpunkte der Rohrrinnenfläche. Der Düsendruck wird dann in Intervallen solange gesteigert, bis wesentliche Materialveränderungen bzw. Schädigungen auftreten. Die Prüfung wird an einem Probekörper, bestehend aus einem Rohr ohne Abzweig und ohne Muffe der Nennweite DN 300, von mindestens 1,00 m Länge durchgeführt. In Tabelle 37 werden die Prüfkriterien mit stationärer Düse zusammengefasst. Zwischenzeitlich wurde diese Prüfung in der aktuellen europäischen Normungsentwicklung zurückgezogen [45], so dass im Folgenden auf eine Darstellung verzichtet wird.

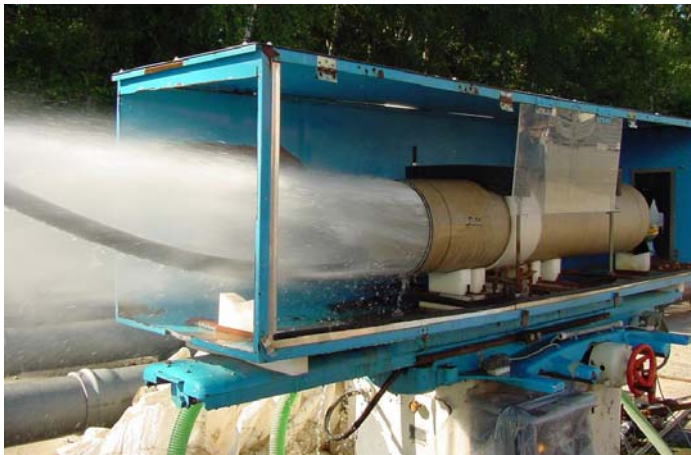
Bild 131: Pipe-Tester: Belastungsprüfung

Im Rahmen von **Zusatzversuchen** wurde zur Beobachtung des Materialverhaltens verschiedener Rohrprodukte unter praxisnahen und möglichst reproduzierbar gestalteten Belastungsbedingungen eine speziell angefertigte Versuchseinrichtung, der so genannte „Pipe-Tester“ (vgl. [44], Bild 131 und Bild 132) eingesetzt. Der Pipe-Tester bietet den Vorteil, mit wenig Aufwand (Betriebsstoffe/Zeit/Rohrmaterial) zahlreiche Parametervariationen durchführen zu können. So konnten in Einzelfällen auch Versuchsreihen mit unterschiedlichen Düsen durchgeführt werden. Der „Pipe-Tester“ besitzt eine horizontal fahrbare Arbeitsfläche zur Auflagerung der Prüfkörper, die mit Hilfe eines Elektromotors in eine Rechts-/Links-Bewegung versetzt werden kann. Eine in der Praxis häufig verwendete Rundstrahl-Düse liegt während der Prüfung frei auf der Rohrsohle auf. Durch die Fixierung des Spülschlauchs bleibt die Düse ortsfest, während die zu prüfenden Rohre (zwei Kurzrohre mit Verbindung) durch eine Vor- und Rückwärtsbewegung des Auflagetisches an der wasserstrahlenden Prüfdüse entlang geführt werden.

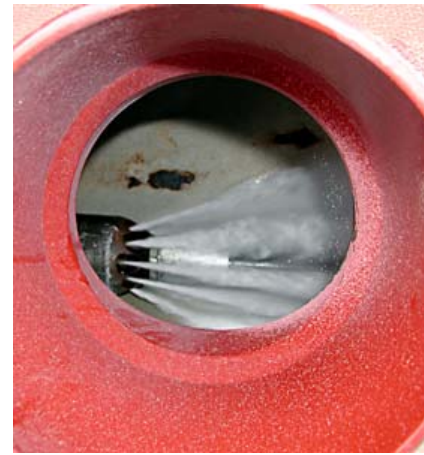
Bild 132: Prüfdüse liegt im Rohr frei auf

Im Rahmen der Düsen-Strahlversuche mit HD-Spüldüse wurde wie bei den HD-Systemprüfungen hauptsächlich die achtstrahlige Prüfdüse D1 mit 30° Abstrahlwinkel eingesetzt. Daneben kamen die 10-strahlige Prüfdüse D2 zum Einsatz, um auch den Einfluss geringerer Förderströme im Einzelstrahl hinsichtlich der Rohrbeanspruchung beobachten zu können. Um die wiederholte Kanalreinigung über die Nutzungsdauer nachzuempfinden, wurde der Spülvorgang 50 Mal wiederholt, jedoch ohne Splittzugabe.

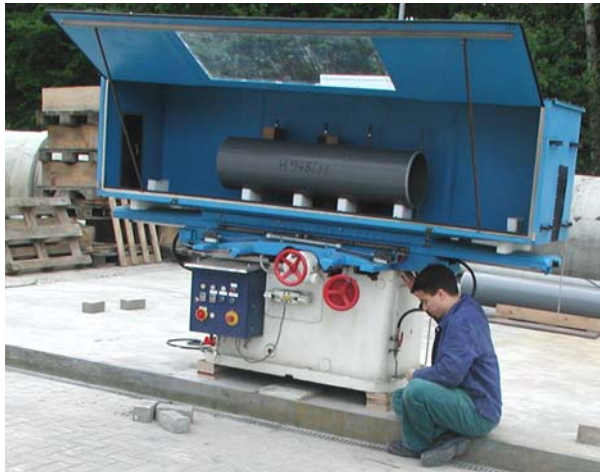
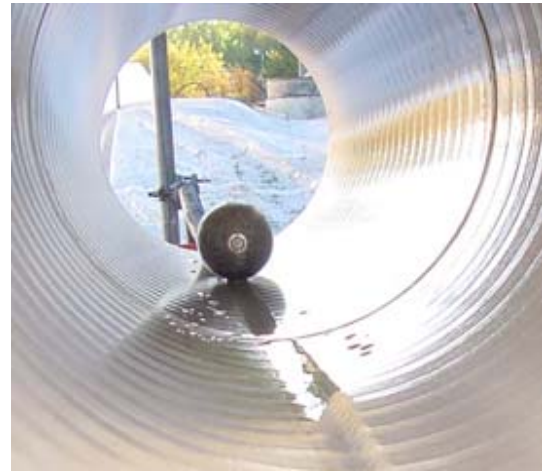
Bild 133: Vorbereitung des Versuchs im Pipe-Tester Bild 134: Prüfdüse D1 im Rohr

Im Rahmen von Zusatzversuchen wurde durch Schleifversuche allein die mechanische Belastung infolge eines Düsenkörpers, der über die Rohrsohle und Rohrverbindung schleift, nachempfunden. Dazu wurde die Versuchseinrichtung „Pipe-Tester“ [44] ähnlich wie in den Spülversuchen nach Abschnitt 5.3.3 genutzt, allerdings in diesem Fall ohne Wasserdruck an der Düse. Die eingesetzten Rohre (2 Kurzrohre und 1 Verbindung) wurden durch eine Vor- und Rückwärtsbewegung des Auflagetisches mit einer Geschwindigkeit von 0,1 m/sec an der Prüfdüse D1 entlang geführt. Vor der Schleifbewegung wurde die Rohrsohle mit Wasser benetzt. Nach 50 Schwenkzyklen wurden die Rohre hinsichtlich optisch feststellbarer Beanspruchungsspuren überprüft.

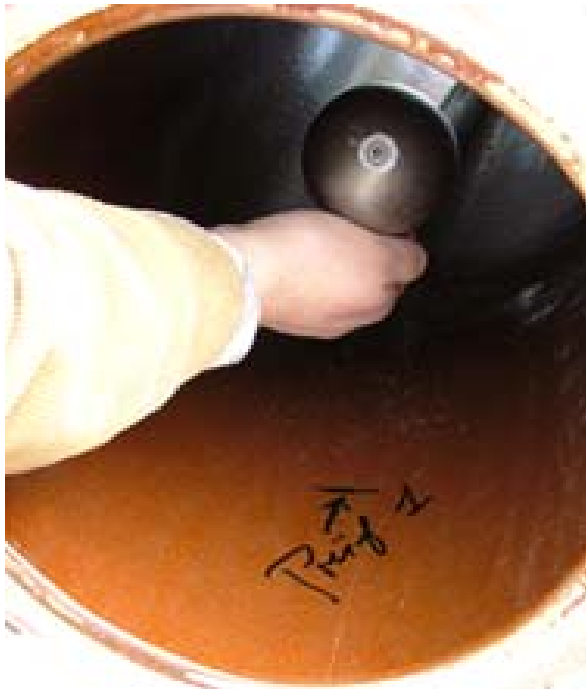
Bild 135: Fall-Versuch: Anheben der Düse

Im Rahmen der vorliegenden Untersuchungen wurde festgestellt, dass Düsen in Ausnahmesituationen an der Rohrwandung hochwandern bzw. auch im Rohr schweben können (vgl. Abschnitt 4.2). Dies kann von dem Bedienpersonal nicht immer erkannt bzw. vermieden werden. Bei einem plötzlichen Druckabfall ist der Fall der Düse auf die Rohrwandung denkbar. Die Auswirkungen eines einzelnen Falls der Düse auf die Rohrwandung wurden daher im Rahmen weiterer Zusatzversuche beobachtet. In den Versuchen wurde eine handelsübliche rundumstrahlende Düse (D1) mit einem Gewicht von 4,5 kg im Rohr 50 cm vor der Rohrverbindung bis zum Rohrscheitel (DN 300) angehoben und fallengelassen. Um dabei die Praxis realitätsnah nachzuempfinden, wurde die Düse an einen Hochdruckspülschlauch aus Gummi DN 32 angeschlossen. Nach dem Fall der Düse wurden die Auftrefffläche betrachtet und Veränderungen dokumentiert (vgl. Bild 135 und Bild 136).

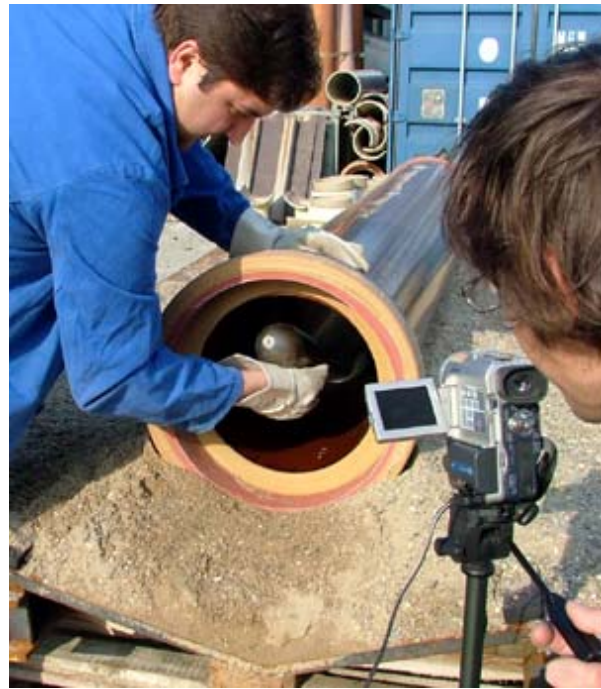
Bild 136: Fall-Versuch: Dokumentation

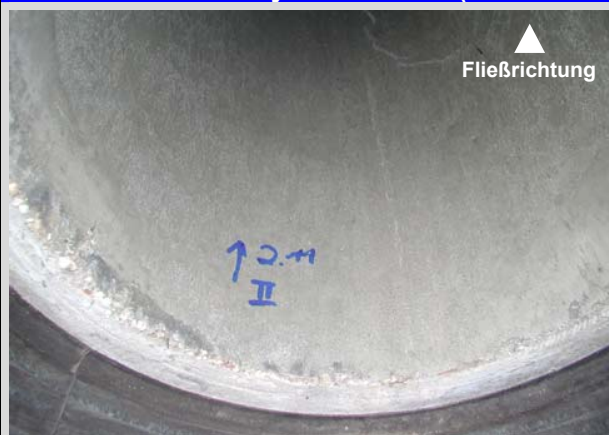
Bild 140: **Belastung:** 50 Zyklen- kein Splitt -D1 (8x30°)

Im Rahmen der zwei vergleichenden HD-Systemversuche **ohne Splitt** (vgl. Tabelle 41) waren nach Belastungen mit beweglichem Düsenstrahl im Sohlbereich Auswaschungen an den Innenkanten zum Muffenspiegel, d.h. auf der dem Düsenstrahl zugewandten Seite des Rohrspiegels, feststellbar (vgl. Bild 140 und Bild 141).

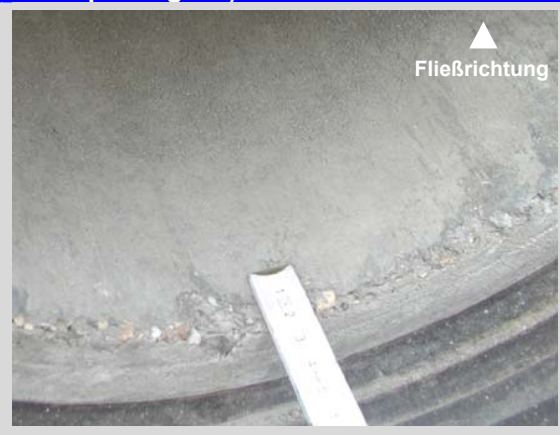
Bild 141: **Belastung:** 50 Zyklen- kein Splitt -D1 (8x30°)

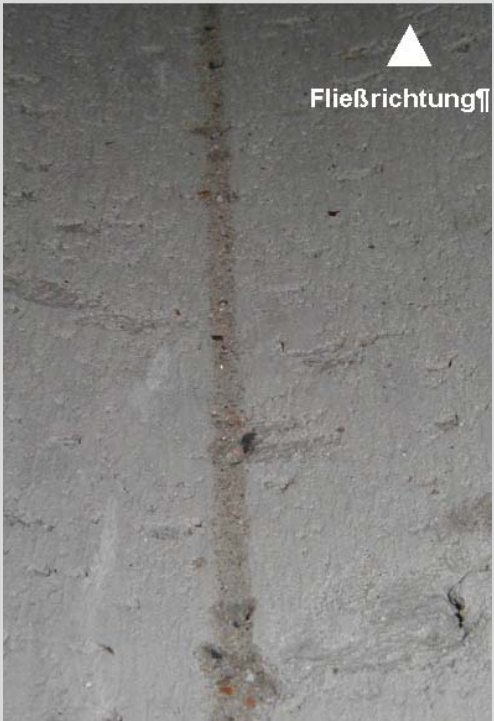
Bild 149: **Belastung:** 50 Zyklen - D20 (1x30°)

Bei den **Düsen-Strahlversuchen mit HD-Einzelstrahl** entstand an den Bauteilkanten der Rohrverbindung und an den Kanten des Abzweigs kleinflächiger Materialabtrag von max. 3 mm Tiefe und eine durchgehende Spülspur, vergleichbar mit der Rauigkeit des Prüfrohrs (vgl. Bild 149 und Bild 150).

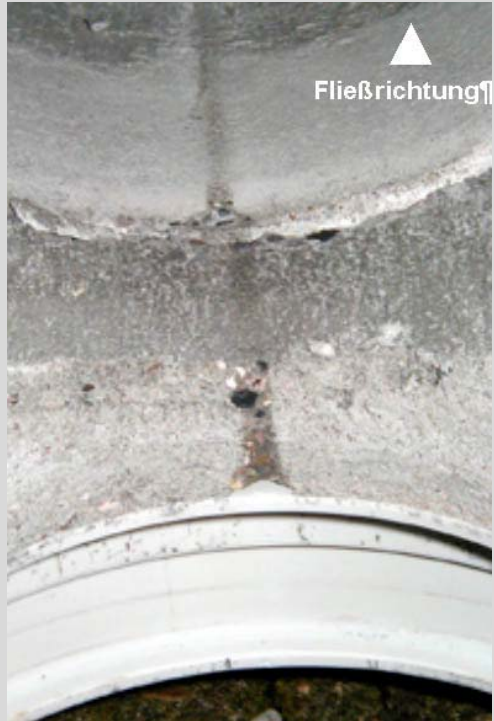
Bild 150: **Belastung:** 50 Zyklen - D20 (1x30°)

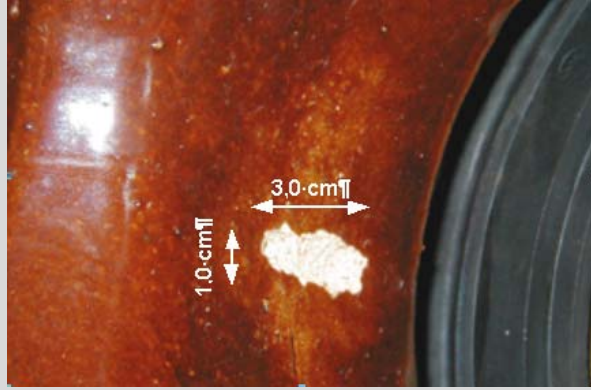
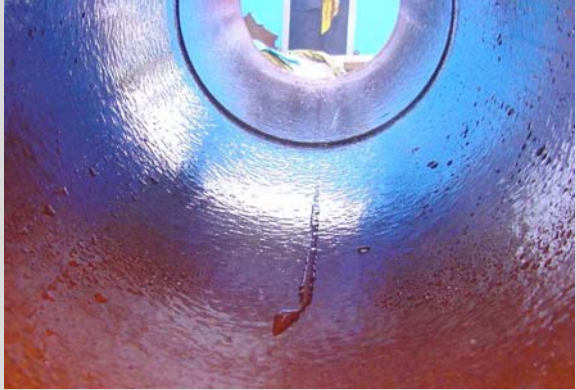
Bild 161: Belastung: 50 Zyklen - D20 (1x30°)		Bild 162: Belastung: 50 Zyklen - D1 (8x30°)		
Prüfung	maßgeblicher Ort der Materialveränderung Schaft (S) / Verbindung (V) / Abzweig (A)	Größe des Abtrags		beobachtete Häufigkeit
		Fläche [cm ²]	max. Tiefe [mm]	
HD-Einzelstrahl Prüfung	(A) Abzweig	< 3	< 2	3 (A) von 3 (A)
	(V) Verbindung	< 5	< 2	2 (V) von 3 (V)
HD-Spüldüsenprüfung	keine Veränderung	-	-	-
Bemerkung:

Nach den Belastungen im Rahmen der **Düsen-Strahlversuche mit HD-Einzelstrahl** wurde an allen drei getesteten Seitenzuläufen kleinflächiger Materialabtrag bis zu einer Fläche von ca. 3 cm² beobachtet (vgl. Bild 161). An zwei von drei Rohrverbindungen trat ebenfalls Materialabtrag mit einer Fläche von ca. 5 cm² auf. Die Abtragtiefe war dabei jeweils kleiner als 2 mm.

Im Rahmen der **Düsen-Strahlversuche mit HD-Spüldüse** wurden sowohl mit bewegtem als auch mit stationärem Düsenstrahl keine Materialveränderungen beobachtet (vgl. Bild 162).
