Forschungsbericht

Kanalreinigung

- Düsen, Drücke, Hochdruckstrahlen -

Bosseler, B.; Schlüter, M.
Gelsenkirchen, Dezember 2004

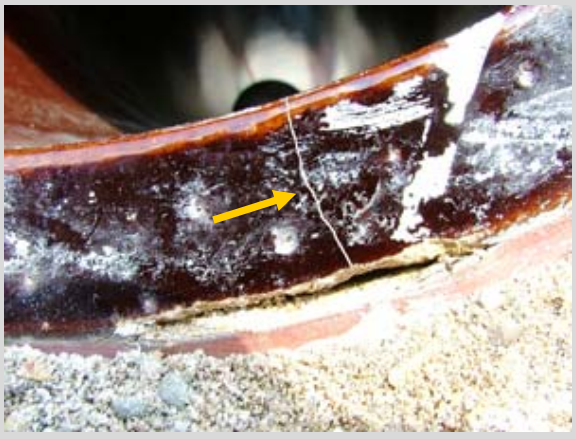
Bild 163: Rohrinnenansicht, Belastung: 1 Düsenfall, Düse1 (Gewicht: 4,5kg) Lagerung: Sandbettung mit Überschüttung	Bild 164: Ansicht Muffe, Belastung: 1 Düsenfall, Düse1 (Gewicht: 4,5kg) Lagerung: Sandbettung mit Überschüttung

Nach der Belastung im **Düsen-Fallversuch** (vgl. Abschnitt 5.3.5) wurden wiederholt deutlich erkennbare Materialveränderungen festgestellt. Zur Durchführung der Düsen-Fall-Versuche wurde eine 4,5 kg schwere Rundstrahldüse bis auf Scheitelhöhe des Rohrdurchmessers DN 300 hochgehoben und dann ein Mal fallengelassen. Infolge dieser Belastung bildete sich ausgehend von dem Auftreffpunkt der Düse ein feiner Haar-Riss von ca. 30 bis 50 cm Länge (vgl. Bild 163 und Bild 164). Um auszuschließen, dass allein die Rohrbettung einen maßgeblichen Einfluss auf das Ausmaß der Materialveränderungen hat, wurden die Düsen-Fall-Versuche unter unterschiedlichen Bettungsbedingungen durchgeführt (vgl. Abschnitt 5.3.5). In allen Fällen wurde die vorgenannte Beobachtung bestätigt.

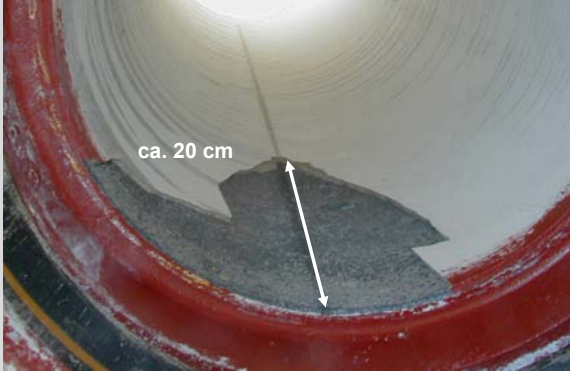
Bild 182: **Belastung:** 50 Zyklen - D20 (1x30°)

Im Vergleich zu den o.a. Ergebnissen aus den HD-Systemversuchen mit und ohne Splittzugabe und den Düsen-Strahlversuchen mit HD-Spüldüse war der im Rahmen der **Düsen-Strahlversuche mit HD-Einzelstrahl** beobachtete Materialabtrag deutlich gravierender. Im Verbindungsbereich wurde bei zwei von drei Prüfungen die komplette Zementmörtelschicht großflächig abgetragen (vgl. Bild 182). Im Anschlussbereich wurde ebenfalls Materialabtrag festgestellt. Dabei wurde offensichtlich auch die Dichtung des Kanalsattels angegriffen (vgl. Bild 183). Hier zeigt sich sowohl im Bereich der Anschlüsse als auch der Rohrverbindung ein deutlicher Unterschied zu den Ergebnissen der praxisnahen HD-Systemversuche bzw. der Düsen-Strahlversuche mit Spüldüse.

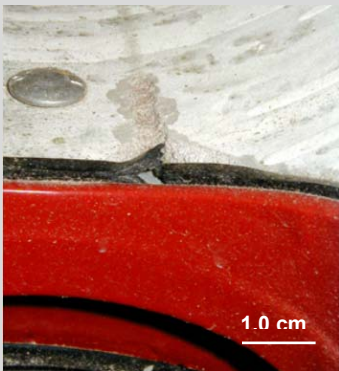
Bild 183: **Belastung:** 50 Zyklen - D20 (1x30°)

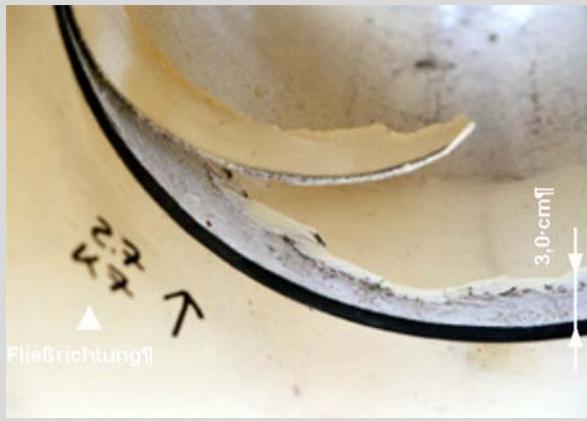
Bild 188: **Belastung:** 50 Zyklen-kein Splitt-D1 (8x30°)

ausschließlich im Bereich der Rohrverbindungen auf, insbesondere an den Rohrspiegeln, die dem Düsenstrahl zugewandt sind. Die Dicke der abgetragenen bzw. delaminierten Schicht betrug maximal 2 mm und reichte bis zu einer innenliegenden glasfaserverstärkten Schicht, so dass auch einzelne Glasfasern freigelegt wurden (vgl. Bild 188 und Bild 189). Der überwiegende Teil der Materialveränderungen beschränkte sich jedoch auf den durch die äußere Kupplung und die umlaufende Dichtung gekammerten Bereich bis 4 cm Rohrlänge (Bild 190 Abschnitt 5.4.5.1.4). Im Ergebnis des HD-Systemversuchs mit **5 Liter Splittzugabe** war ein Einfluss aus Feststoffbelastung nicht erkennbar.

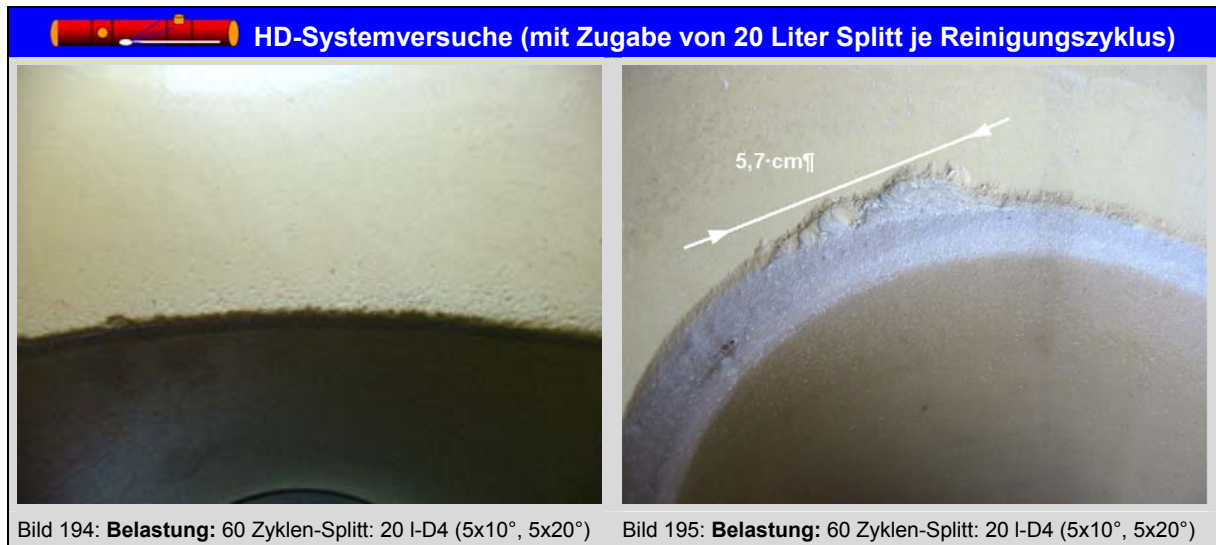
Eine Zunahme der Intensität der Veränderungen gegenüber den Ergebnissen der Versuche mit geringer bzw. ohne Splittbelastung war nicht feststellbar. Jedoch traten an den Abzweigen erst durch die Splittzugabe Materialveränderungen auf. Dort wurde Abrasion geringer Tiefe (vgl. Bild 194) und kleinflächiger Materialabtrag beobachtet (Bild 195).

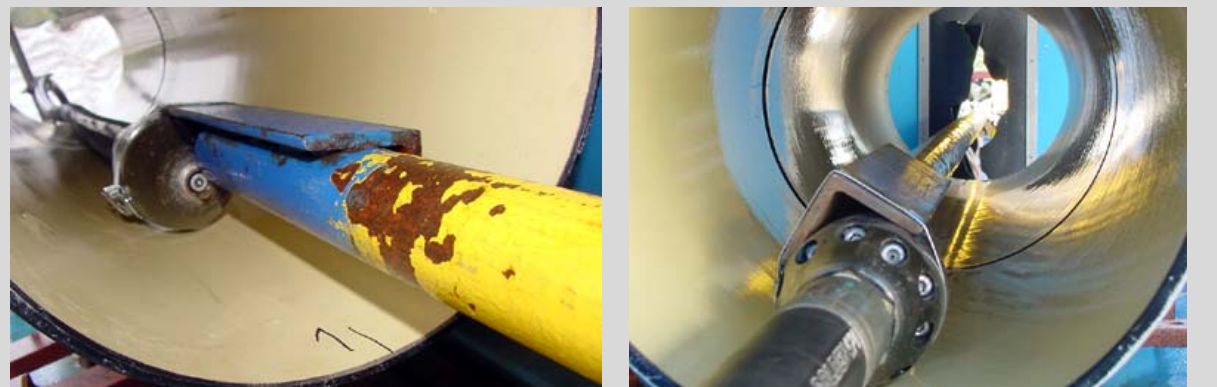
Bild 202: Vorrichtung zur Einstellung eines definierten Strahlabstandes durch Fixierung der Düse an einer freitragenden Stange, das Rohrprüfstück auf dem Schwenktisch ist unterhalb der Düse frei beweglich

Aufgrund der deutlichen Materialveränderungen nach HD-Strahlbelastung wurden 20 zusätzliche Düsen-Strahlversuche mit HD-Spüldüse im Pipe-Tester mit verschiedenen Düsen, erhöhtem Strahlabstand und verschiedenen Düsendrücken durchgeführt. Um einen definierten Strahlabstand einzurichten, wurde die Düse an eine freitragende Stange fixiert. Der Abstand zwischen der Unterkante des Düsenkörpers und der Rohrsohle betrug dabei ca. 1cm (Bild 202). In der Praxis kann der Strahlabstand durch Verwendung eines Düsenschlittens bzw. -korbes ebenfalls erhöht werden. Um den Einfluss flacher Abstrahlwinkel hinsichtlich der

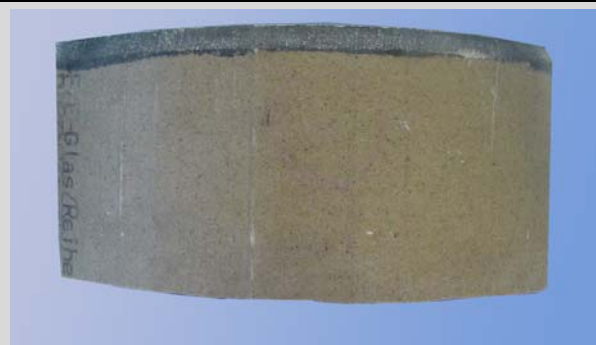
Bild 206: Haltung 2.27, Verbindung 4, (Rohraußenfläche nach Prüfabschluss)

mit deutlichem Materialabtrag aus dem Rohr herausgeschnitten und mit der Außenseite auf eine Dichtung gepresst, die an ein Kolbengefäß anschließt. Mit Hilfe einer Vakuumpumpe wurde in dem Kolben ein Unterdruck von 0,5 bar über eine Prüfzeit von 15 min aufgebracht. Zu Beginn der Prüfung wurde die beanspruchte Rohrrinnenfläche mit gefärbtem Wasser beträufelt. Befindet sich nach Abschluss der Prüfzeit kein Wasser im Kolbengefäß, bzw. auf der Außenseite des Rohrabschnittes, gilt das Prüfkriterium der Wasserundurchlässigkeit als erfüllt. In den drei Versuchen wurden die Prüfkriterien stets erfüllt und die Wasserundurchlässigkeit des Materials im Bereich der beanspruchten Rohrstellen bestätigt (vgl. Bild 205 und Bild 206).

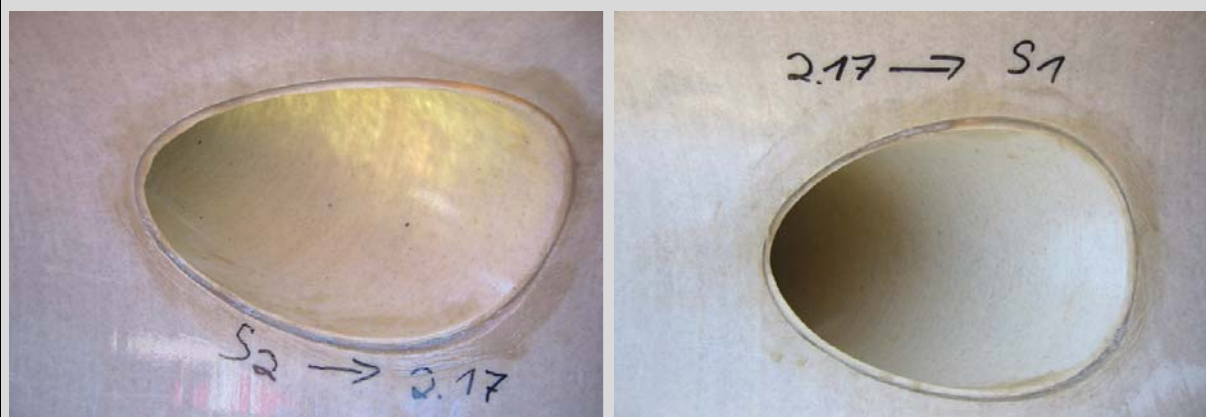
Bild 216: **Belastung:** 50 Zyklen-kein Splitt-D1 (8x30°)

Bild 217: **Belastung:** 50 Zyklen-keinSplitt-D1 (8x30°)

Zur Bestätigung bzw. Relativierung des in Abschnitt 5.4.5.1 beobachteten Materialverhaltens an einem anderen Produkt der gleichen Werkstoffgruppe wurden mit dem hier eingesetzten Produkt insgesamt zwei Wiederholungsversuche als **HD-Systemversuch ohne Splittzugabe** durchgeführt. Im Gesamtblick beider Versuche wurde an 3 von 6 Rohrverbindungen kleinflächiger Materialabtrag im Bereich des Rohrspiegels, der dem Düsenstrahl zugewandt ist, festgestellt. Die Abtragsflächen haben eine Größe von ca. 3 bis 25 cm² und eine maximale Tiefe von 2,0 mm. Die harzreiche Innenschicht ist dabei stellenweise abgetragen, so dass Fasern der Tragschicht freiliegen (vgl. Bild 215). An der Oberfläche der Abzweige waren keine Materialveränderung optisch feststellbar (vgl. Bild 216 und Bild 217).

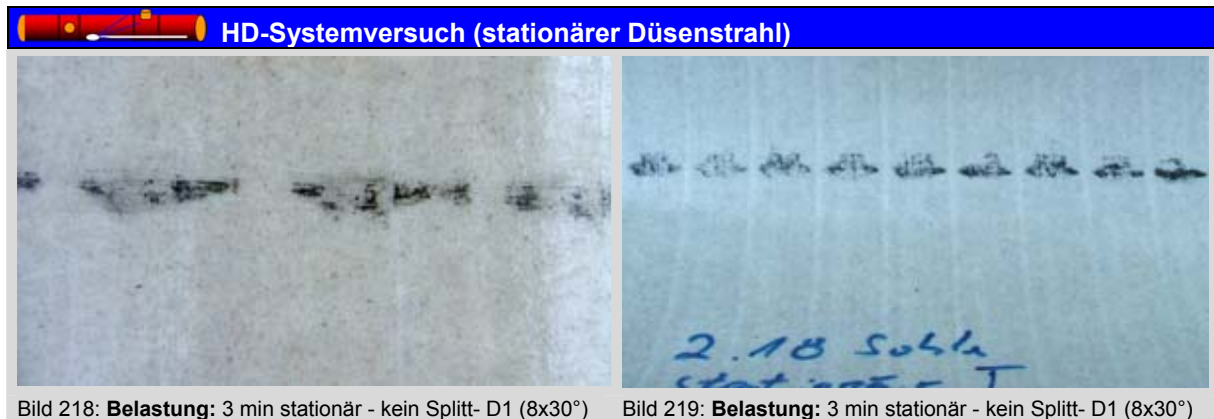
Im Rahmen der HD-Systemversuche wurden die Rohrstränge auch einer **stationären Belastung**, d.h. einer punktuellen Dauerbelastung durch eine über drei Minuten ortsfest gehaltene Düse, ausgesetzt. Infolge dieser Belastung zeigten sich an der Rohroberfläche optisch keine Veränderungen (vgl. Bild 218 und Bild 219). Die auf den Bildern sichtbaren schwarzen Verfärbungen resultieren aus dem Abrieb des Spülschlauchmaterials.

Bild 218: **Belastung:** 3 min stationär - kein Splitt- D1 (8x30°)

Bild 219: **Belastung:** 3 min stationär - kein Splitt- D1 (8x30°)

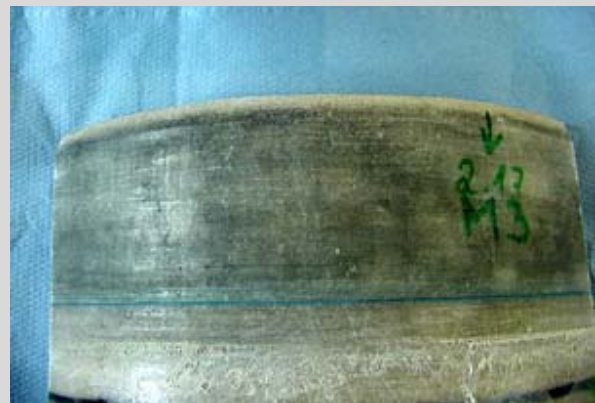
Bild 227: Ort: Haltung 2.17, Rohrstoß 3, Rohraußenfläche nach Prüfabschluss

Die drei Rohrstellen mit deutlichem Materialabtrag in den HD-Systemversuchen wurden aus dem Rohr herausgeschnitten und hinsichtlich ihrer Wasserundurchlässigkeit (vgl. auch Abschnitt 5.4.2) überprüft. Bei sämtlichen drei Prüfungen wurden die Prüfkriterien der Wasserundurchlässigkeit erfüllt (vgl. Bild 226 und Bild 227).

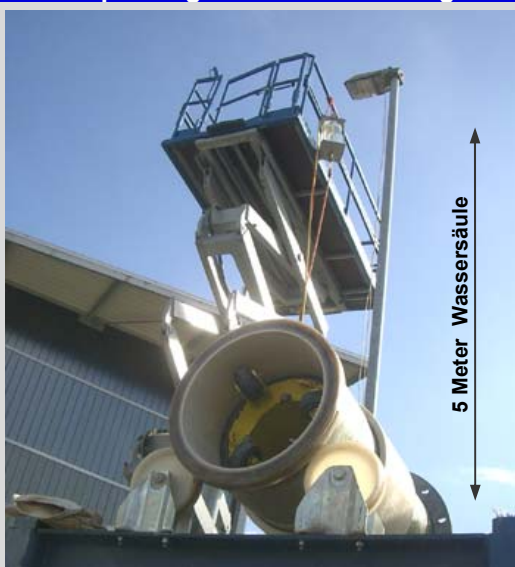
Bild 228: Prüfaufbau

Konstruktionsbedingt ist zu erwarten, dass die Rohrverbindungen unabhängig von der Tiefe der Materialveränderung dicht bleiben, wenn diese Veränderungen ausschließlich im Überdeckungsbereich der Überschiebkupplung liegen. Dies wurde durch eine ergänzende Dichtheitsprüfung (Muffenprüfung) an einer Rohrverbindung bestätigt, aus der zuvor ein Abschnitt von 4,0 x 6,6 cm Größe im Überdeckungsbereich der Überschiebkupplung herausgeschnitten wurde (vgl. Bild 229). Die von diesem Materialabtrag betroffene Rohrverbindung wurde in Anlehnung an DIN EN 1610 [62] durch eine Wasserdruckprüfung mit einem Prüfdruck von 0,5 bar, d.h. mit 5 m Wassersäule, auf Dichtheit überprüft. Während der Prüfzeit trat kein Wasser an der Rohraußenseite oder im Verbindungsbereich aus. In den vorliegenden HD-Belastungsversuchen wurden in keinem Fall Abtragsflächen an den Rohrverbindungen festgestellt, die das hier angesetzte Maß von 4,0 x 6,6 cm überschritten.

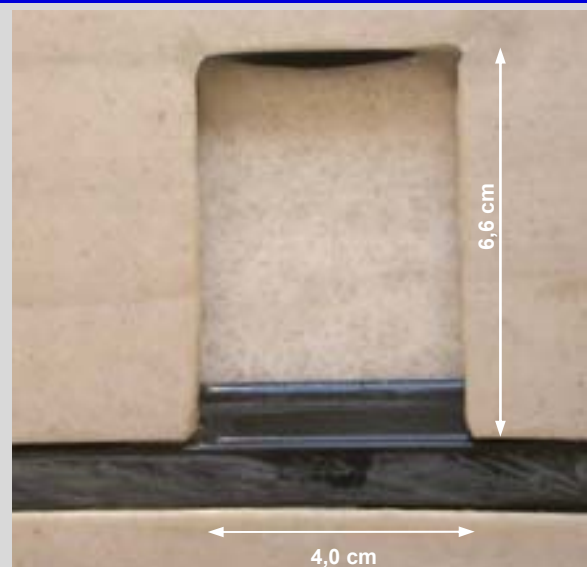
Bild 229: Prüfstück mit Ausschnitt am Rohrstoß

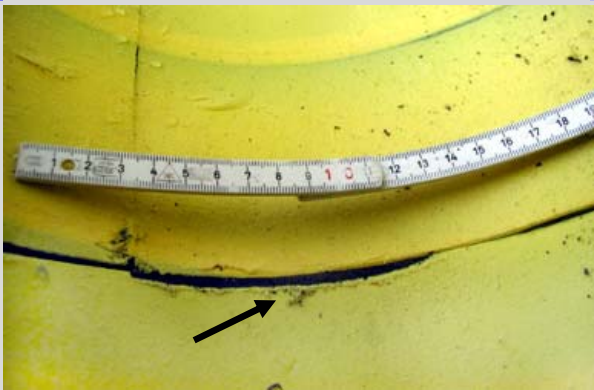
HD-Systemversuch (mit Zugabe von 5 Litern Splitt)

Bild 250: **Belastung:** 50 Zyklen-Splitt: 5l-D1 (8x30°)

Im Rahmen des Versuchs mit einer zusätzlichen Belastung durch Zugabe von **5 Liter Splitt** je Reinigungszyklus war kein signifikant verändertes Materialverhalten zu beobachten. Es wurde lediglich die gelbe Innenschicht im Sohlbereich stärker aufgeraut und an einzelnen Stellen kleinflächig abgetragen (vgl. Bild 249). Bild 250 zeigt einen Versatz im Verbindungsbereich der Sohle, der bereits vor der Prüfung vorhanden war. Durch den Spülvorgang und zusätzliche Belastung durch Splitt wurde die vorstehende Kante der gelben Innenschicht abgeschliffen.

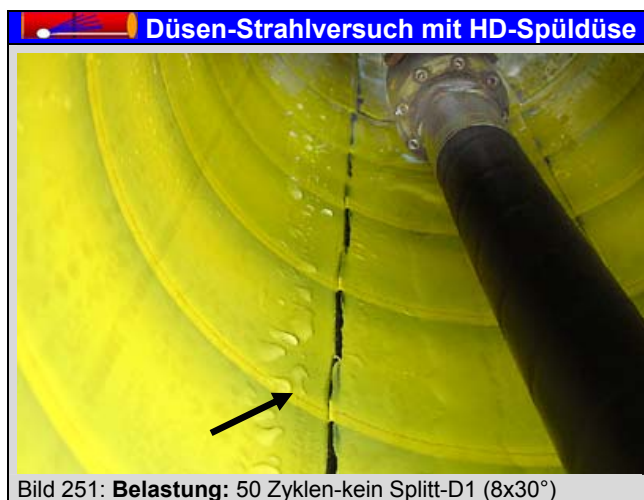
Bei den **Düsen-Strahlversuchen mit HD-Spüldüse** konnten im Bereich des Rohrschaftes, der Verbindungen sowie der seitlichen Anschlüsse ebenfalls keine Materialveränderungen festgestellt werden. Die in Bild 251 sichtbare Fehlstelle der gelben Innenschicht ist im Rahmen der Rohrfertigung entstanden. Durch die Hochdruckspülbelastung wurden keine weitergehenden Materialveränderungen verursacht (vgl. Bild 251).

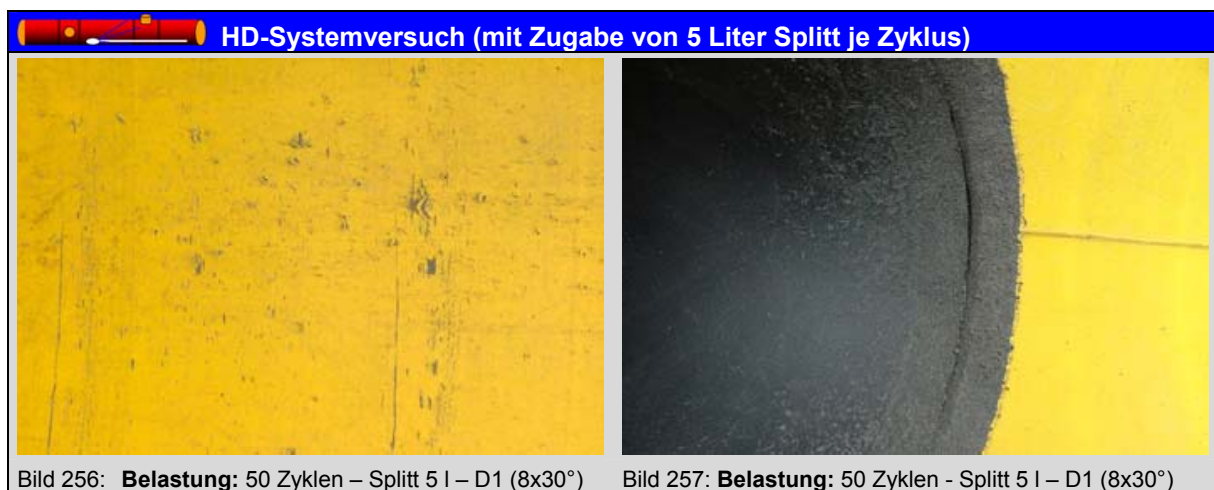
Nach der Prüfbelastung im Rahmen eines HD-Systemversuchs mit Zugabe von **5 Liter Splitt** je Reinigungszyklus wurden im TV-Inspektionsvideo Materialveränderungen festgestellt. In einzelnen Fällen war Material der gelben Innenschicht geringfügig abgetragen bzw. auch aufgeschoben worden. In Folge der Splittzugabe traten darüber hinaus an Rohrschaft und Abzweig oberflächliche Materialveränderungen (Aufrauung) an der gelben Innenbeschichtung auf (vgl. Bild 256 und Bild 257).
