Vorhaben:	Brunnenbach, Gewässer 2. Ordnung, Fl.km 0,0 – 6,87 Gewässerentwicklungskonzept mit integriertem WRRL-Umsetzungskonzept
Vorhabensträger:	Freistaat Bayern
Landkreis:	Dillingen a.d. Donau
Gemeinde:	Finningen

Erläuterung

Wasserwirtschaftsamt Donauwörth

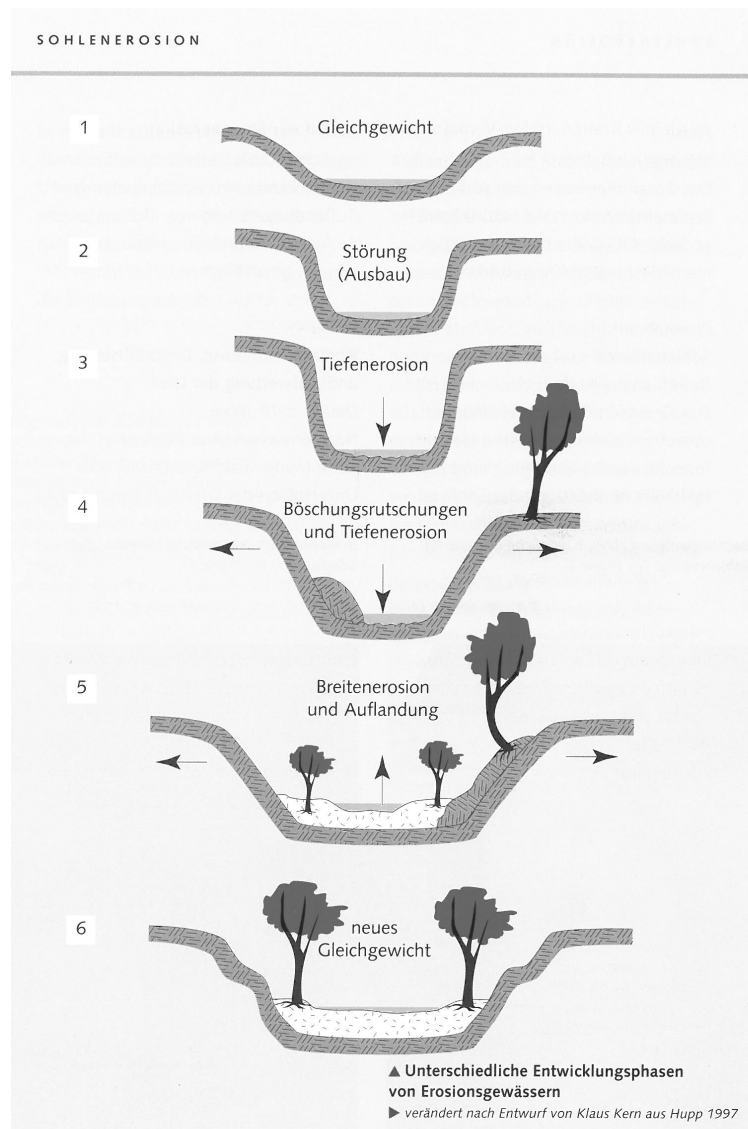
Abb. 1 Phasen der Sohlenerosion und Bildung einer Sekundäraue
 Aus: DVWK: Sohlenerosion und Auenaufandung, Klaus Kern, Karlsruhe 1998

Oberhalb Finningen löst sich das alte Ausbauprofil mit Sohl- und Uferverbau bereichsweise bereits stark auf. Durch zeitweise starke Uferabbrüche hat sich das Querprofil aufgeweitet und der Abfluss ist dabei sich ein neues Niedrigwasserbett zu suchen. Durch bereichsweise noch vorhandene dichte Sohl- oder Uferverbauung ist dies tw. erschwert. Ansatzweise lässt sich die Bildung einer Sekundäraue bereits erkennen (Ansiedelung von Röhrichtarten auf Anlandungen im Querprofil). Der Bach befindet sich daher hier bereits tw. am Beginn der Phase 5 (tw. noch Ende der Phase 4) entsprechend der Abb. 1.

Neben der Niedrigwasserrinne soll im aufgeweiteten Bachbett die **Entwicklung einer Sekundärraue** gefördert werden (vgl. Abb. 1 auf S. 12). In vielen Bereichen sind hierzu schon deutliche Ansätze erkennbar (Röhrichtbewuchs). Gegebenfalls kann diese Entwicklung durch Schotterschüttungen (ist gleichzeitig Geschiebezugabe) bzw. Einbau feinteilreichem Totholz unterstützt werden.

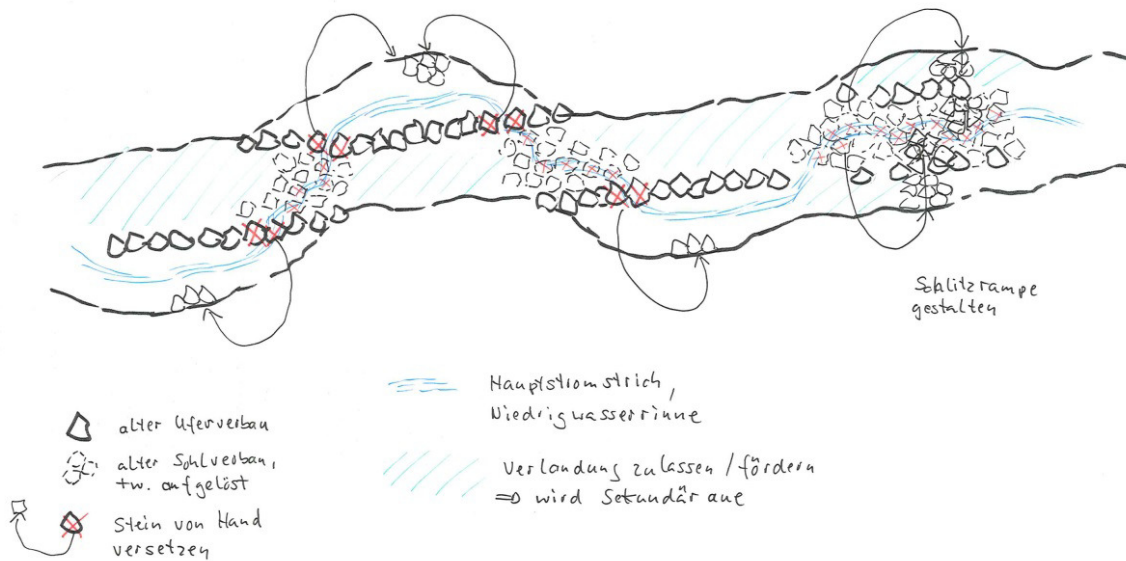
Abb. 2 Skizze zur Bildung einer Niedrigwasserrinne durch Versetzen von Steinen

Ziel der Gewässerentwicklung ist es daher eine **schmalere Niedrigwasserrinne** (hier: 30-50 cm breit) zu entwickeln. Dies muss nicht zwangsläufig die Erhaltung des Ufer- und Sohlverbau bedeuten. Insbesondere in Bereichen, in denen dieser bereits weitgehend aufgelöst ist, sollte ein leicht schlängelndes Niedrigwasserbett ohne Sohlverbau gefördert werden. Dafür soll ggf. durch Verlegung einzelner Steine des Sohl- und Uferverbau von Hand eine durchgängige Niedrigwasserrinne gefördert werden. Hierbei ist es insbesondere auch sinnvoll durch die Aufweitung entstandene Uferbuchten als wichtige Biotopelemente der Bachmuscheln zu erhalten / zu integrieren, statt das alte Bachbett wiederherzustellen (Leitfaden „Uferbucht“ nach Leitfaden Muschelschutz, LfU 2012). „Bachmuscheln besiedeln meist das ufernahe Sediment“ (Leitfaden Muschelschutz, LfU 2012). Daher kann es Bachmuscheln gefährden, wenn bei bereits länger aufgeweiteten Bachstrecken die Niedrigwasserrinne durch randliche Verfüllungen wieder in die Mitte gelegt wird. Stattdessen soll ein Pendeln der Niedrigwasserrinne von einer zur anderen Uferseite gefördert werden (evtl. durch Versetzen von Sohl- und Ufersteinen von Hand). Müssen Uferbereiche aufgefüllt werden, ist es notwendig die Bachmuscheln vorher abzusammeln (artenschutzrechtliche Ausnahmegenehmigung).

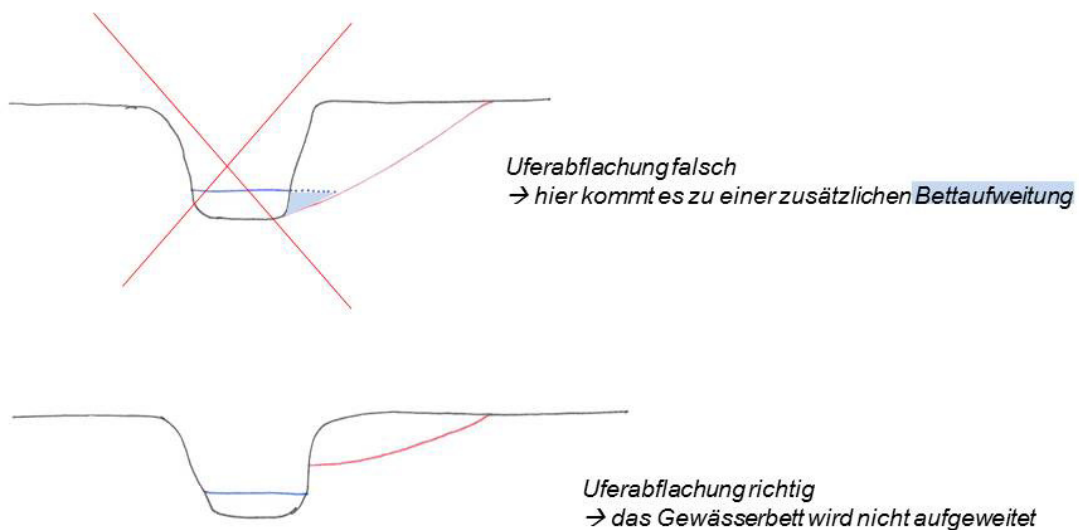
Abb. 3 Skizze zur gewässerverträglichen Uferabflachung

In Bereichen in denen aktuell noch Erosion auf längerer Strecke stattfindet (nicht punktuelle Erosion) sind **Uferabflachungen bzw. Vorlandabträge** (30-50 cm über WSP) sinnvoll. Dabei ist darauf zu achten, dass ein naturnaher (nicht flacher) Uferbereich verbleibt (vgl. Abb. 3). Denn durch Gewässerbettaufweitung würde das Gewässerbett in dem Bereich verändert (Ufer) in dem sich die Muscheln am liebsten ansiedeln und eine zusätzliche unerwünschte Strömungsverlangsamung verursacht. Die Bündelung einer Niedrigwasserrinne soll sich auch hier nicht zwangsläufig nur auf das alte Bett beschränken, da eine Schlängelung einen verlangsamten Abfluss bringt. Aufgeweitete Bereiche sollten nicht nur durch Wasserbausteine, sondern auch durch Schotterschüttungen wieder eingengt werden. Dadurch kann zusätzlich Geschiebe zur Verfügung gestellt werden.

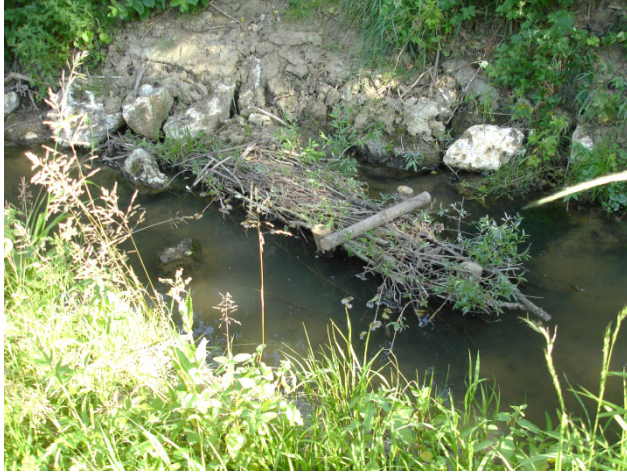
Abb. 5 Totholzeinbau Musterstrecke

Erste Erfahrungen konnten mit dem Bau einer 150 m langen Musterstrecke unterhalb der Straßenbrücke zwischen den Ortsteilen gemacht werden. Der Einbau des Totholzes verursachte keine Eingriffe in den Bachmuschellebensraum. Das eingebrachte Schottermaterial in dünner Schicht (5-10 cm) wurde noch während der Bauphase von den Muscheln durchwandert und anschließend als bevorzugtes Substrat ausgewählt. Aufgrund des sehr stark aufgeweiteten Bettes wird das Totholz überwiegend erst langfristig (nach Anlandungen) zur Strömungsbündelung dienen.
