D e u t s c h e R e i c h s b a h n

R i c h t l i n i e

den Betrieb und die Unterhaltung von Dampflokomotiven mit
Giesl-Flachejektor

Aufgestellt von VES-M Halle Str / L 10

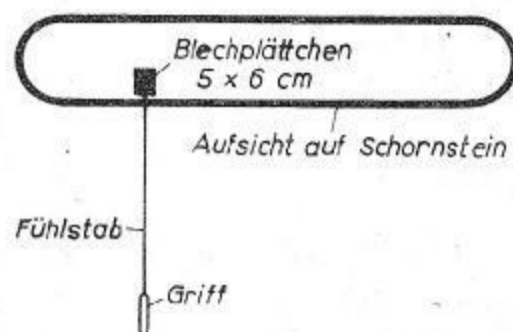
Bild 6

Größere Ungleichheiten in der Strömung sind schon mit bloßem Auge bei starker Rauchentwicklung aus dem Schornstein sichtbar. Für genaue Nachprüfungen ist es jedoch nötig, einen Fühlstab über den Schornstein zu halten. Der Fühlstab (Rundeisen 5 mm \varnothing) soll etwa 1 m lang sein und vorn ein ca. 30 cm² großes und 2 mm starkes Blechplättchen besitzen (Schema siehe Bild 6).

Über die Schornsteineinmündung halten und über die gesamte Mündungsfläche bewegen, wobei die Stärke des Auspuffdruckes gefühlsmäßig beobachtet wird.
