**Zusammenfassender Bericht des Umweltministeriums zu
den Prüfungen im Rahmen der Jahresrevisionen 2019 bis
2022 infolge des meldepflichtigen Ereignisses GKN II
Nr. 04/2018 „Lineare Anzeigen bei Wirbelstromprüfungen
von Dampferzeugerheizrohren“**

(Stand: 30.06.2022)

MINISTERIUM FÜR UMWELT, KLIMA UND ENERGIEWIRTSCHAFT

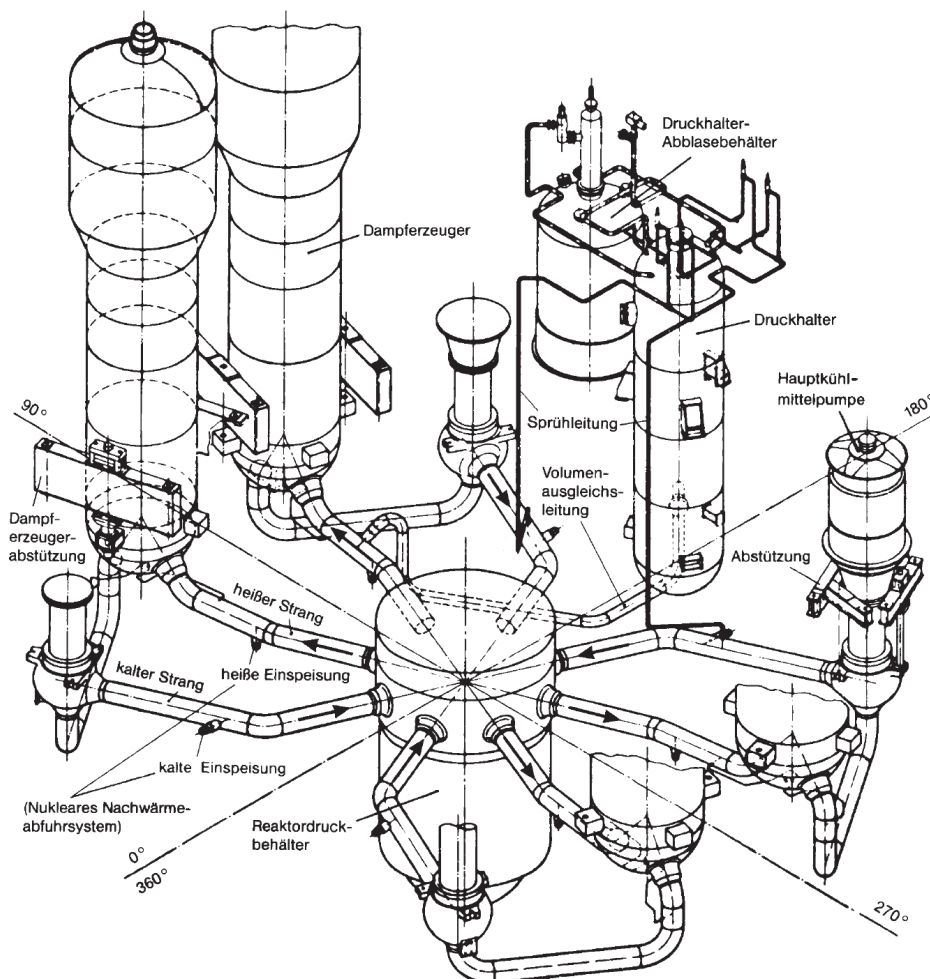
Bild 1: Komponenten der druckführenden Umschließung (Quelle: EnKK)

Die Anlage GKN II ist ein Druckwasserreaktor mit getrenntem Primärkreislauf und sekundärem Wasser-Dampf-Kreislauf und besitzt vier Dampferzeuger (siehe Bild 1). In jedem der Dampferzeuger (siehe Bild 2) befinden sich 4118 DE-Heizrohre. Diese DE-Heizrohre stellen als Teil der druckführenden Umschließung (DfU) die Wärmeübertragung vom Primär- zum Sekundärkreis sicher. Sie sind als Barriere zur Aktivitätsrückhaltung sicherheitstechnisch bedeutsam und müssen die Integrität des Primärkreises im Betrieb und bei Störfällen gewährleisten. Gemäß den Vorgaben des kerntechnischen Regelwerks (u. a. umgesetzt im Prüfhandbuch der Anlage GKN II) wird daher regelmäßig eine ausgewählte Stichprobe der Heizrohre der Dampferzeuger mittels Wirbelstromprüfung zerstörungsfrei geprüft.

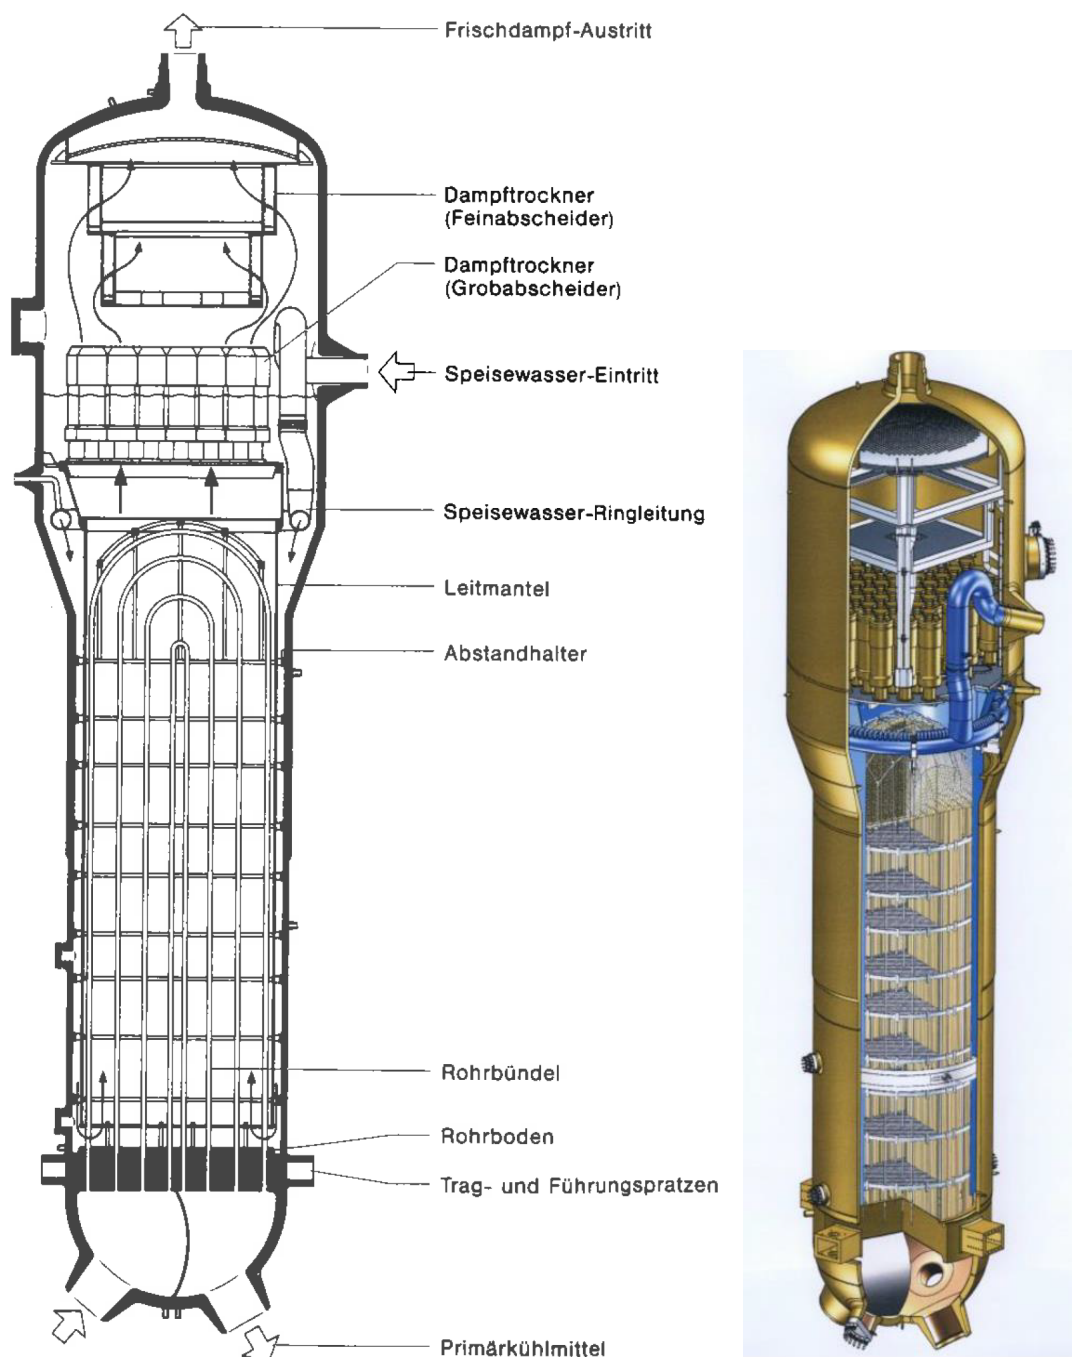
Bild 2: Aufbau eines Dampferzeugers (Quelle: EnKK). Die Anlage GKN II besitzt vier Dampferzeuger mit jeweils 4118 Heizrohren. Die Heizrohre sind aus dem Werkstoff Incoloy 800 mod. gefertigt und haben einen Außendurchmesser von 22 Millimeter und eine nominelle Wandstärke von 1,2 Millimeter.
