# Hochwasserschutz Lauerzersee

Machbarkeitsstudien Massnahmenkonzepte mit  
Seeregulierung

Vorprojekt Massnahmenkonzept ohne See-  
regulierung (Objektschutz)

Technischer Bericht

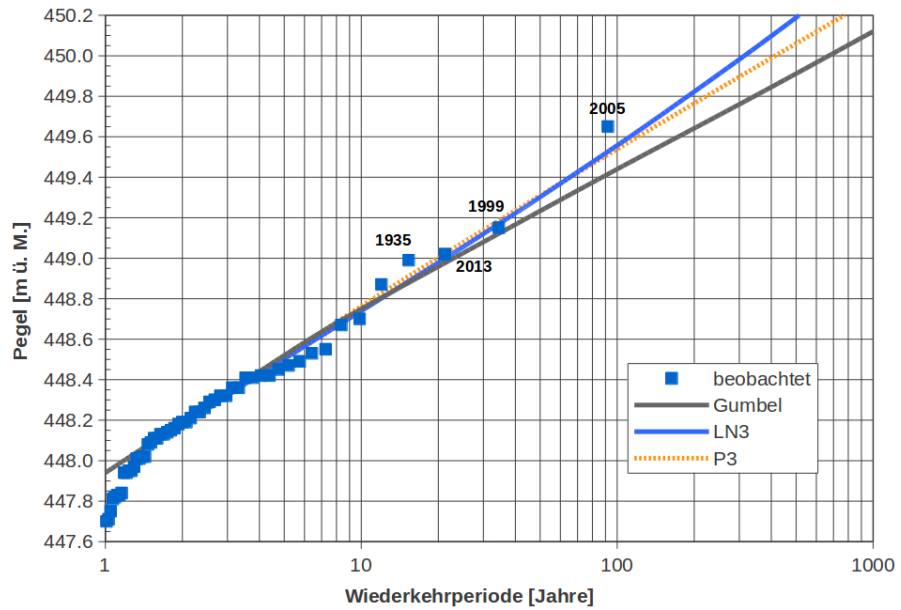
**Abbildung 4**  
 Frequenzanalyse Jahresmaxima Lauerzersee (1914 – 1936, 1984 – 2015)

Die Wiederkehrperiode des grössten Hochwassers vom August 2005 kann auf 100 bis 200 Jahre eingeschätzt werden (Abbildung 4).

Als Schadenkote kann ein Pegel von 448.40 m ü. M. angenommen werden. Dies entspricht einem Pegel, wie er zirka alle 4 Jahre erreicht oder überschritten wird (Abbildung 4).

Bleibt die Abflusskapazität des Seeausflusses auf dem Ausgangszustand, so lassen sich die Schutzziele für den Lauerzerseepiegel und den Seeausfluss aus den vorhandenen Daten ableiten. Unter Verwendung der Frequenzanalyse (Abbildung 4) und der Pegel-Abflussbeziehung (Abbildung 5) ergeben sich folgende Schutzkoten:

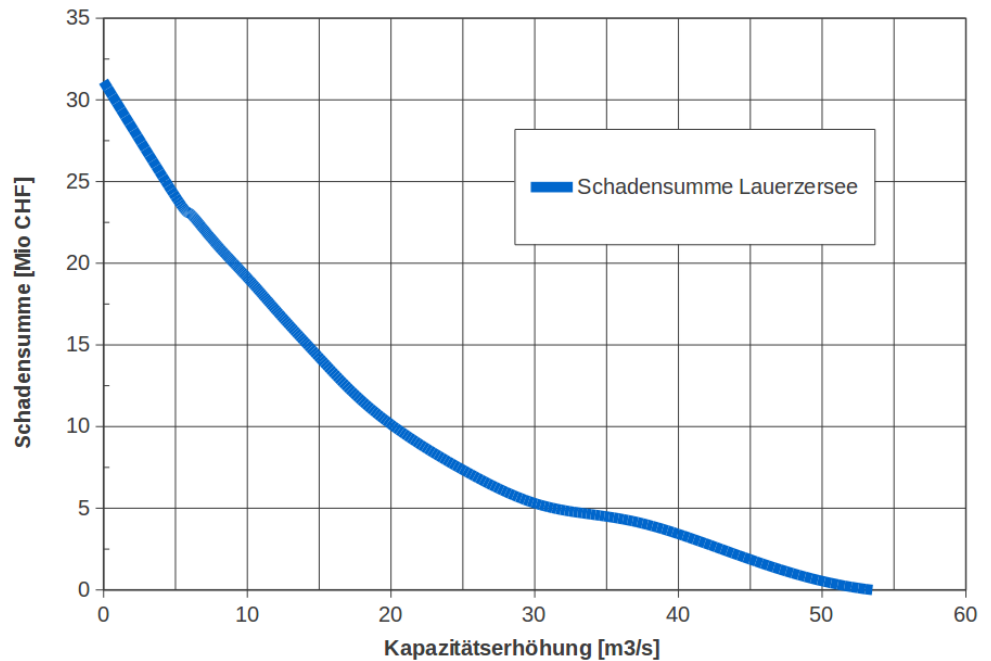
**Abbildung 6**

Simulierte Abnahme der Schadenssumme (1984-2015) am Lauerzersee durch Erhöhung der Abflusskapazität (bei einem Interventionspegel 448.2 m ü. M.)

Die Schadenssumme nimmt bis zu einer Abflusserhöhung von 20 m<sup>3</sup>/s praktisch linear auf zirka 10 Mio. CHF ab (Reduktion 68%). Anschliessend flacht die Kurve ab. Bei einer Kapazitätserhöhung von 30 m<sup>3</sup>/s betragen die Schäden noch 5 Mio. CHF (Reduktion 84%). Ab einer Steigerung der Abflusskapazität des Seeausflusses von 50 m<sup>3</sup>/s sind keine relevanten Schäden mehr zu erwarten.

Grundlage für die Ermittlung der Schadenreduktion bilden die Schadenfunktionen von Lauerzersee (Tabelle 2) und Seewern (Tabelle 3). Die Auswirkungen einer Kapazitätserhöhung des Seeausflusses auf den Schadenverlauf lässt sich rechnerisch ermitteln (Abbildung 6). Grundlage bilden die Stundenmittelwerte der Beobachtungsperiode 1984 – 2015 (32 Jahre) mit den Hochwassern der Jahre 2005, 1999 und 2013. Für die Simulation gelten die vorläufigen Vorgaben für die Regulierung gemäss Kapitel 3.7 .

Bei den Reguliervarianten wird angenommen, dass beim Lastfall B mit den geplanten Massnahmen die Schäden um 80 % reduziert werden können. Beim Lastfall A werden sie nur um 65 % und beim Lastfall C sogar um 95 % reduziert (vgl. auch Abbildung 6 und Tabelle 6).

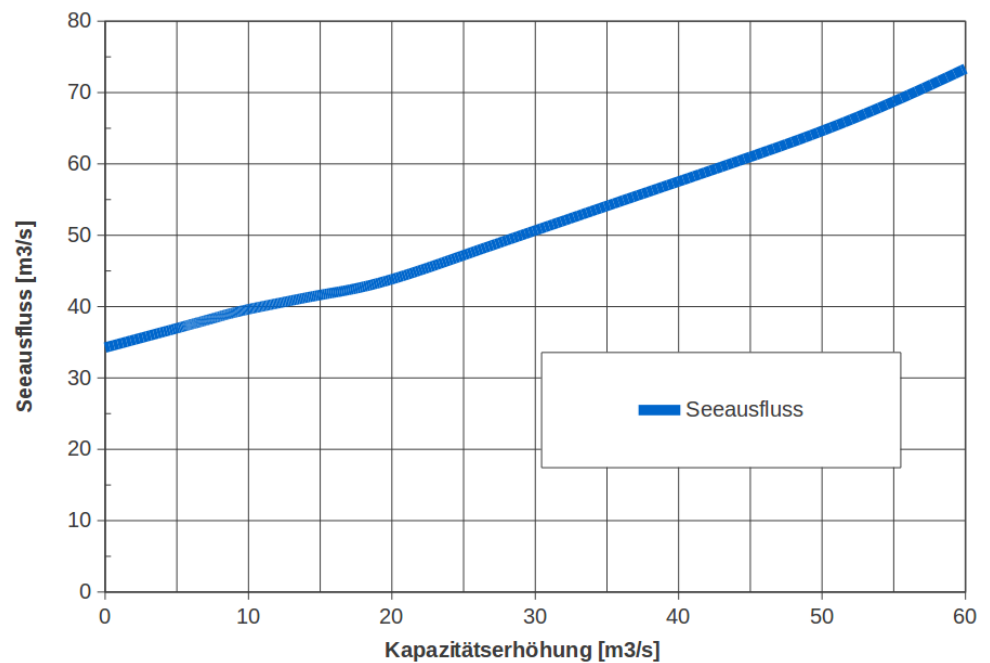
**Abbildung 8**

Simulierter Anstieg des Seeausflusses in Abhängigkeit der Kapazitätserhöhung (Hochwasser 2005)

Mit der Regulierung verändert sich das Abflussregime in der Seewern. Der Abflusszuwachs bleibt – in Folge des reduzierten Pegelanstiegs – unter dem Betrag der Stollenkapazität (Abbildung 8).

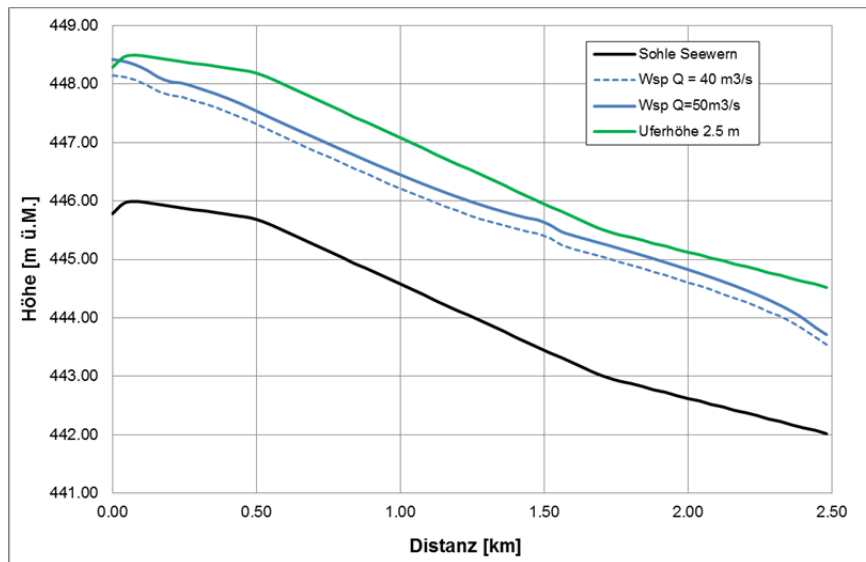
**Abbildung 9**

Längenprofil der Wasserspiegellagen für einen Abfluss von  $40$  bzw.  $50 \text{ m}^3/\text{s}$  in der Seewern bei einer neuen Gerinnebreite von  $12 \text{ m}$  und ohne Rückstau aus der Muota.

Damit ergibt sich eine erforderliche **Gerinnebreite von ca.  $12 \text{ m}$** . Ein Freibord wurde nicht berücksichtigt. Das Längenprofil des Wasserspiegels ist in Abbildung 9 dargestellt.

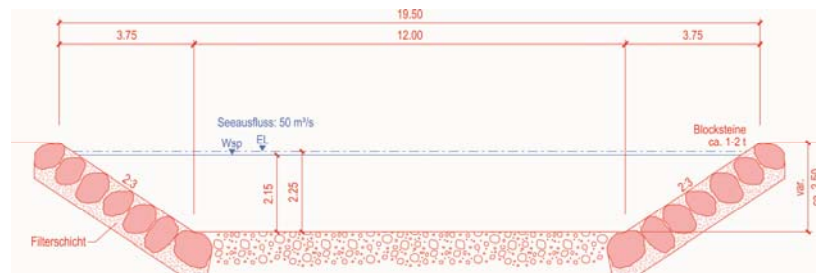
**Abbildung 10**

Normalprofil 1: Beidseitige Gerinneverbreiterung.

Das Gerinne der Seewern soll beidseitig aufgeweitet werden (Abbildung 10). Zwischen Lauerzersee und Muota ist diese beidseitige Aufweitung der Seewern über eine Strecke von ca. 650 m möglich. Die neue Sohlenbreite beträgt 12 m und die Böschungsneigung 2:3. Die bestehenden Ufermauern werden abgebrochen und die Ufersicherung erfolgt mittels Blocksätzen. Eine Strassenbrücke sowie eine Fussgängerbrücke müssen neu gebaut werden. Zudem müssen diverse Werkleitungen neu verlegt werden. Der beidseitige Ausbau der Seewern resultiert in einer ökologischen Aufwertung, da das neue, ausgebaute Gerinne aufgrund der geltenden Wasserbau- und Gewässerschutzgesetzgebung naturnah gestaltet werden muss.

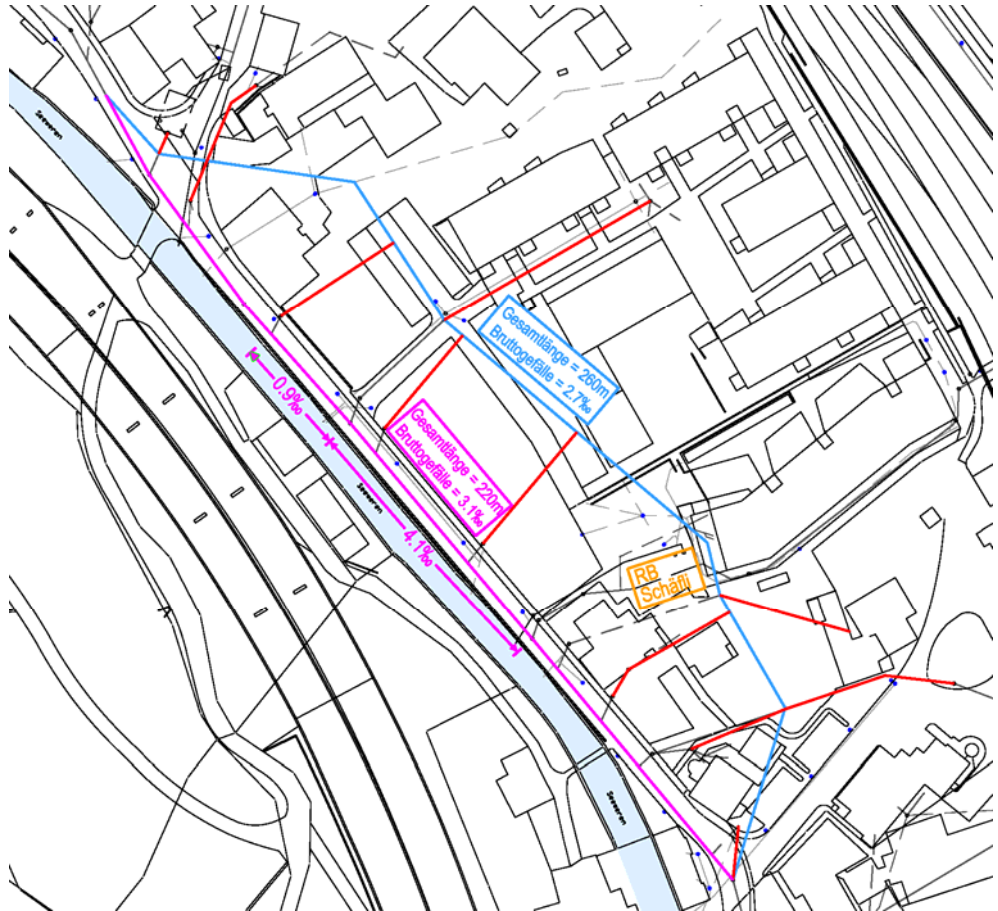
Abbildung 12

Variante 1: Verlegung der Mischabwasserleitung nordöstlich der Seewern

- \_ Variante 1: Verlegung der Mischabwasserleitung nordöstlich der Seewernstrasse (vgl. Abbildung 12)
- \_ Variante 2: Unterdükerung der neuen Gerinneverbreiterung entlang der Seewernstrasse

Variante 1 sieht vor, die Leitung mit einem Durchmesser von 700 mm rund 30 m nordöstlich der Seewernstrasse zu verlegen, da nicht genügend Platz vorhanden ist, um die Mischabwasserleitung zwischen der Seewernstrasse und den angrenzenden Häusern zu verlegen. Dadurch nimmt die Länge der Leitung von heute 220 m auf ca. 260 m zu und das Bruttogefälle von rund 3,1 ‰ auf 2,7 ‰ ab (vgl. Abbildung 12). Trotz geringerem Brutto-Leitungsgefälle ist die Funktionstüchtigkeit der Leitung noch gegeben. Im heutigen Zustand weist die Sammelleitung in gewissen Abschnitten ein geringeres Gefälle auf (Minimalgefälle = 0,9 ‰) als das Gefälle der neuen Leitung (vgl. Abbildung 12).

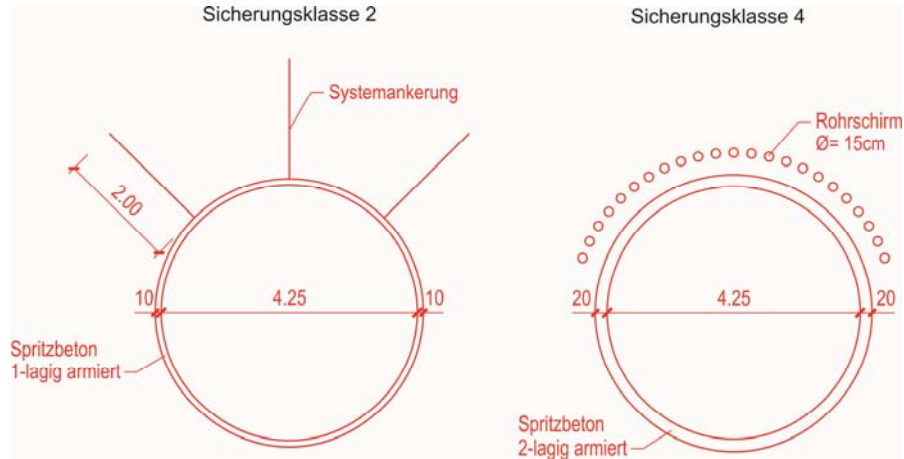
**Abbildung 14**  
Sicherungsklassen 2 und 4

Für die Ausbruchsicherung wurden verschiedene Profiltypen entworfen. Es wird davon ausgegangen, dass im Fels die Sicherungsklasse 2 (Spritzbeton 1-lagig armiert und Systemanker) und im Lockergestein die Sicherungsklasse 4 (Spritzbeton 2-lagig armiert und Rohrschirm) zur Anwendung kommt (Abbildung 14).

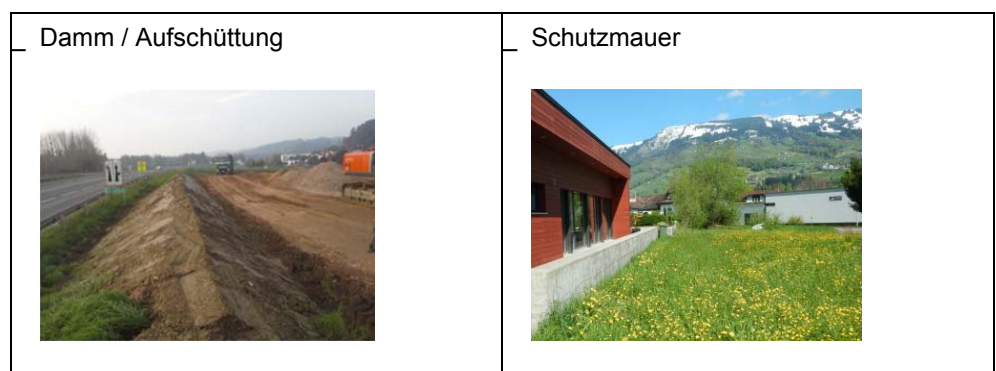
<p>Wasserdichte Türe</p>  	<p>Wasserdichte Fenster</p>  
<p>Haus anheben</p>  	<p>Schwelle</p>  
<p>Umschalung</p>  	<p>Abdichtung</p>  
<p>Öffnung verschliessen</p>  	<p>Rückstauklappen für Regen- und Fäkalwasser</p>

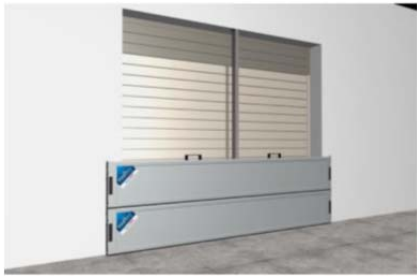
<p>Beaver Dämme (Landteile/Objekte/Objektteile schützen, Wasser ableiten und stauen, Wasser lagern, Wasser überqueren)</p>

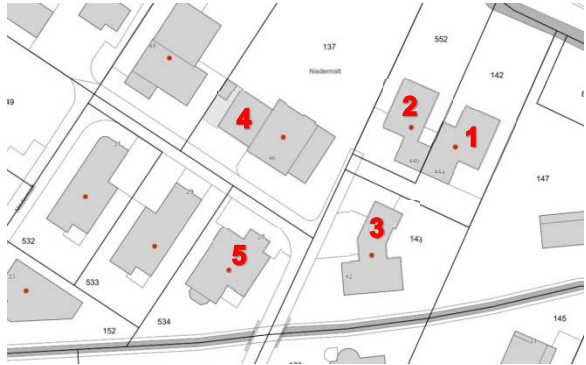
<b>1</b> Objekt 6 <b>2</b> Objekt 7 <b>3</b> Objekt 8 <b>4</b> Objekt 9 <b>5</b> Objekt 14
<b>Gefährdungsanalyse</b>	<ul style="list-style-type: none"> <li>- <b>10- bis 30- jährliche Ereignisse:</b> Keine Gefährdung</li> <li>- <b>30- bis 100-jährliche Ereignisse:</b> Alle Objekte betroffen</li> </ul>

<b>Arealschutz A1</b>		<b>Lauerz</b>
<b>Adresse</b>	Niedermatt, 6424 Lauerz	
<b>Gebäude</b>	EFH	
<b>Parzellen-Nr.</b>	142, 552, 143, 137 und 534	
<b>Objektkategorie</b>	1.2	
<b>Schutzziel</b>	HQ100	
<b>Schutzkote</b>	449.60 m ü.M.	
<b>Bemerkung</b>	Die markierten Gebäude können alle durch den Arealschutz A1 geschützt werden.	
<b>Schwachstellen</b>

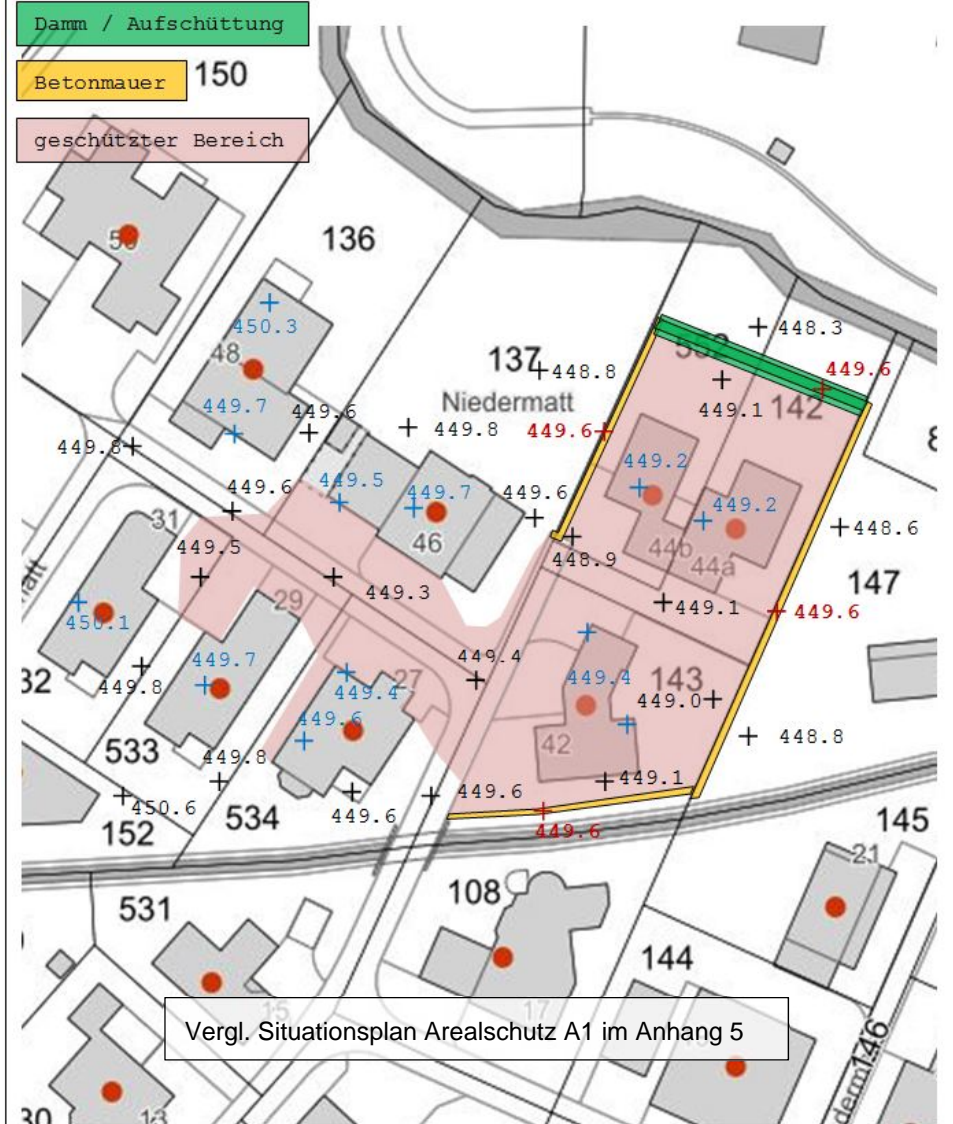
<p>Vergl. Situationsplan Arealschutz A1 im Anhang 5</p>
<p><b>Beschreibung der Massnahmen</b></p>	<p><b>Massnahmen des übergeordneten Arealschutzes A1 (siehe auch jeweilige Parzellen für die Massnahmen auf den einzelnen Parzellen)</b></p> <ul style="list-style-type: none"> <li>- <b>Damm / Aufschüttung:</b>                      Länge: 57 m

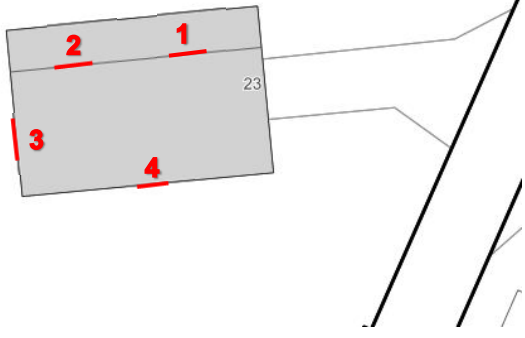
<b>1</b> Türe <b>2</b> Türe <b>3</b> Kleintiertüre (~30cm*40cm) <b>4</b> Kleintiertüre
<b>Gefährdungsanalyse</b>	<ul style="list-style-type: none"> <li>- <b>10- bis 30- jährliche Ereignisse:</b> Ab 10-jährlichem Ereignis alle Schwachstellen betroffen</li> <li>- <b>30- bis 100-jährliche Ereignisse:</b> Alle Schwachstellen betroffen</li> </ul>

<b>Objektnummer 5</b>		<b>Lauerz</b>
<b>Adresse</b>	Niedermatt 23, 6424 Lauerz	
<b>Gebäude</b>	Stall mit Kleintieren	
<b>Parzellen-Nr.</b>	147	
<b>Objektkategorie</b>	2.2	
<b>Schutzziel</b>	HQ100 – 0.5m	
<b>Schutzkote</b>	449.10 m ü.M.	
<b>Potentielle Schwachstellen</b>

<p><b>Massnahmenvorschläge</b></p>	
<p><b>Beschreibung der Massnahmen</b></p>	<ul style="list-style-type: none"> <li>- <b>Wasserdichte Türe:</b> Anzahl: 2 (Schwachstellen 1 und 2)</li> <li>- <b>Öffnung verschliessen:</b> Anzahl: 2 Breite x Höhe 1.0 m x 1.4 m (Schwachstelle 4) 0.3 m x 0.4 m (Schwachstelle 3)</li> </ul>

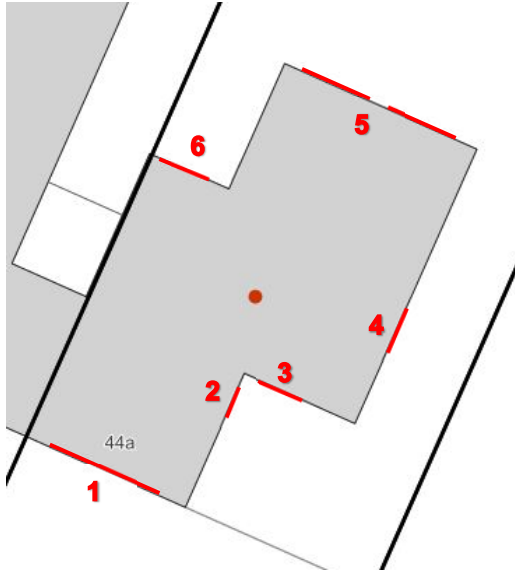
<b>1</b> Garage / Garagentor <b>2</b> Türe zur Garage <b>3</b> Eingangstüre <b>4</b> Fensterschiebetüre <b>5</b> Fensterschiebetüren <b>6</b> Türe
<b>Gefährdungsanalyse</b>	<ul style="list-style-type: none"> <li>- <b>1- bis 30- jährliche Ereignisse:</b> Keine Gefährdung</li> <li>- <b>30- bis 100-jährliche Ereignisse:</b> Alle Schwachstellen betroffen</li> </ul>

<b>Objektnummer 6</b>		<b>Lauerz</b>
<b>Adresse</b>	Niedermatt 44a, 6424 Lauerz	
<b>Gebäude</b>	EFH	
<b>Parzellen-Nr.</b>	142	
<b>Objektkategorie</b>	1.2	
<b>Schutzziel</b>	HQ100	
<b>Schutzhöhe</b>	449.60 m ü.M.	
<b>Potentielle Schwachstellen</b>

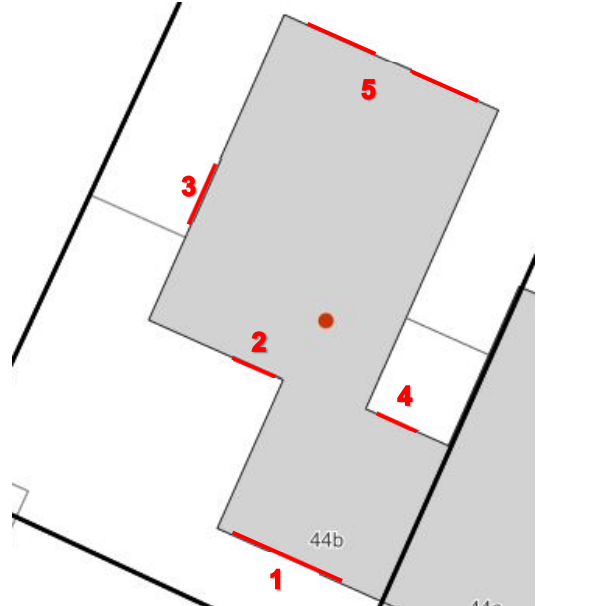
Objektnummer 7		Lauerz
Adresse	Niedermatt 44b, 6424 Lauerz	
Gebäude	EFH	
Parzellen-Nr.	552	
Objektkategorie	1.2	
Schutzziel	HQ100	
Schutzhöhe	449.60 m ü.M.	
Potentielle Schwachstellen

<b>1</b> Garage / Garagentor <b>2</b> Eingangstüre <b>3</b> Fensterschiebetüre <b>4</b> Türe <b>5</b> Fensterschiebetüre
Gefährdungsanalyse	<ul style="list-style-type: none"> <li>- <b>1- bis 30- jährliche Ereignisse:</b> Keine Gefährdung</li> <li>- <b>30- bis 100-jährliche Ereignisse:</b> Alle Schwachstellen betroffen</li> </ul>

<p><b>Massnahmenvorschläge</b></p>	<p>The site plan shows a dam (green) and a concrete wall (yellow) with various elevation markers. The dam is 13.5 m long. The concrete wall is 0.25 m wide, 25.5 m long, and 0.6 m high. The plan also shows a building with a 'Kote EG 449.2' and a 'Rückstauklappe Kanalisation'.</p>
<p><b>Beschreibung der Massnahmen</b></p>	<ul style="list-style-type: none"> <li>- <b>Rückstauklappe Kanalisation</b> Die restlichen Schwachstellen sind durch den übergeordneten Arealschutz A1 geschützt.</li> <li>- <b>Massnahmen auf Parzelle:</b></li> <li>- <b>Damm / Aufschüttung:</b> Länge: 13.5 m  <p>(Annahme: Standard Aufschüttungen)</p> </li> <li>- <b>Betonmauer:</b> Breite x Länge x Höhe 0.25 m x 25.5 m x 0.6 m</li> </ul>

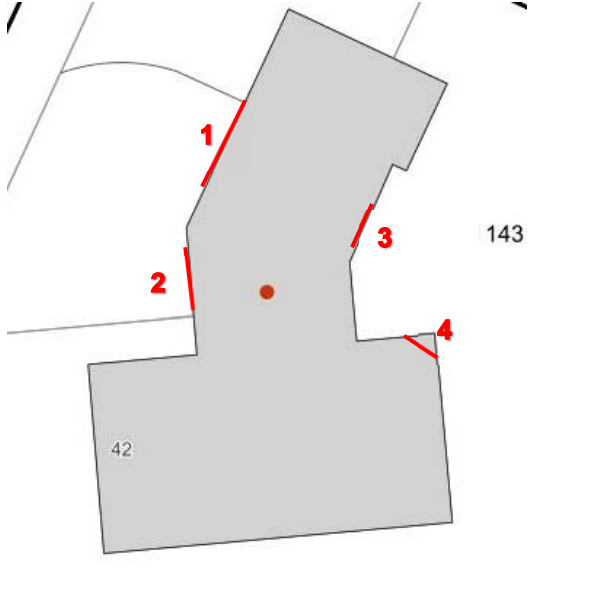
Objektnummer 8/8a		Lauerz
Adresse	Niedermatt 42, 6424 Lauerz	
Gebäude	EFH	
Parzellen-Nr.	143	
Objektkategorie	1.2	
Schutzziel	HQ100	
Schutzhöhe	449.60 m ü.M.	
Potentielle Schwachstellen

<p>Das Diagramm zeigt ein graues Gebäude mit einer roten Markierung in der Mitte. Vier rote Linien markieren Schwachstellen: 1 (Garage/Garagentor), 2 (Eingangstüre), 3 (Türe) und 4 (Türe). Die Parzellennr. 42 ist unten links und 143 rechts daneben vermerkt.</p>	<p><b>1</b> Garage / Garagentor  <b>2</b> Eingangstüre  <b>3</b> Türe  <b>4</b> Türe</p>
Gefährdungsanalyse	<ul style="list-style-type: none"> <li>- <b>1- bis 30- jährliche Ereignisse:</b> Keine Gefährdung</li> <li>- <b>30- bis 100-jährliche Ereignisse:</b> <ul style="list-style-type: none"> <li><b>1</b> betroffen</li> <li><b>2</b> keine Gefährdung</li> <li><b>3</b> keine Gefährdung</li> <li><b>4</b> betroffen</li> </ul> </li> </ul>

<p><b>Massnahmenvorschläge</b></p>	
<p><b>Beschreibung der Massnahmen</b></p>	<ul style="list-style-type: none"> <li>- <b>Rückstauklappe Kanalisation</b></li> </ul> <p><b>Die restlichen Schwachstellen sind durch den übergeordneten Arealschutz A1 geschützt.</b></p> <p><b>Massnahmen auf Parzelle:</b></p> <ul style="list-style-type: none"> <li>- <b>Betonmauer:</b> Breite x Länge x Höhe 0.25 m x 18 m x 0.6 m</li> </ul>

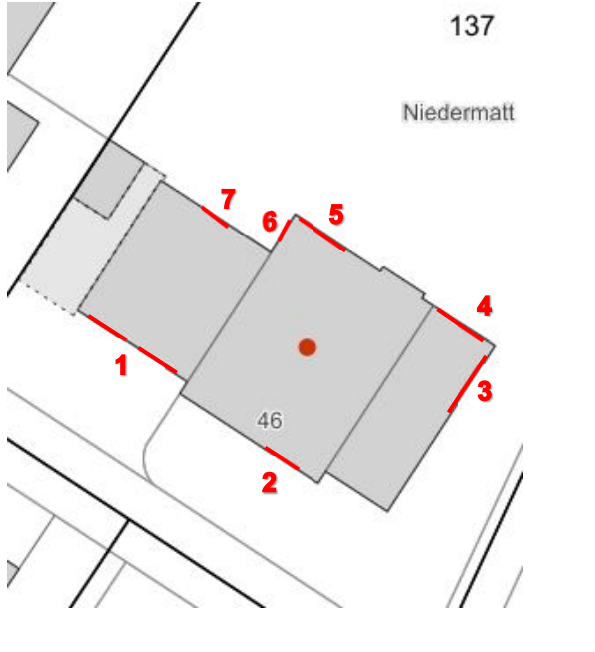
Objektnummer 9		Lauerz
Adresse	Niedermatt 46, 6424 Lauerz	
Gebäude	EFH	
Parzellen-Nr.	137	
Objektkategorie	1.2	
Schutzziel	HQ100	
Schutzkote	449.60 m ü.M.	
Potentielle Schwachstellen

<ul style="list-style-type: none"> <li><b>1</b> Garagen</li> <li><b>2</b> Eingangstüre</li> <li><b>3</b> Fensterschiebetüre</li> <li><b>4</b> Fenster</li> <li><b>5</b> Fensterschiebetüre</li> <li><b>6</b> Türe</li> <li><b>7</b> Türe</li> </ul>
Gefährdungsanalyse	<ul style="list-style-type: none"> <li>- <b>1- bis 30- jährliche Ereignisse:</b> Keine Gefährdung</li> <li>- <b>30- bis 100-jährliche Ereignisse:</b> <ul style="list-style-type: none"> <li><b>1</b> Betroffen</li> <li><b>2</b> Keine Gefährdung</li> <li><b>3</b> Keine Gefährdung</li> <li><b>4</b> Keine Gefährdung</li> <li><b>5</b> Keine Gefährdung</li> <li><b>6</b> Keine Gefährdung</li> <li><b>7</b> Keine Gefährdung</li> </ul> </li> </ul>

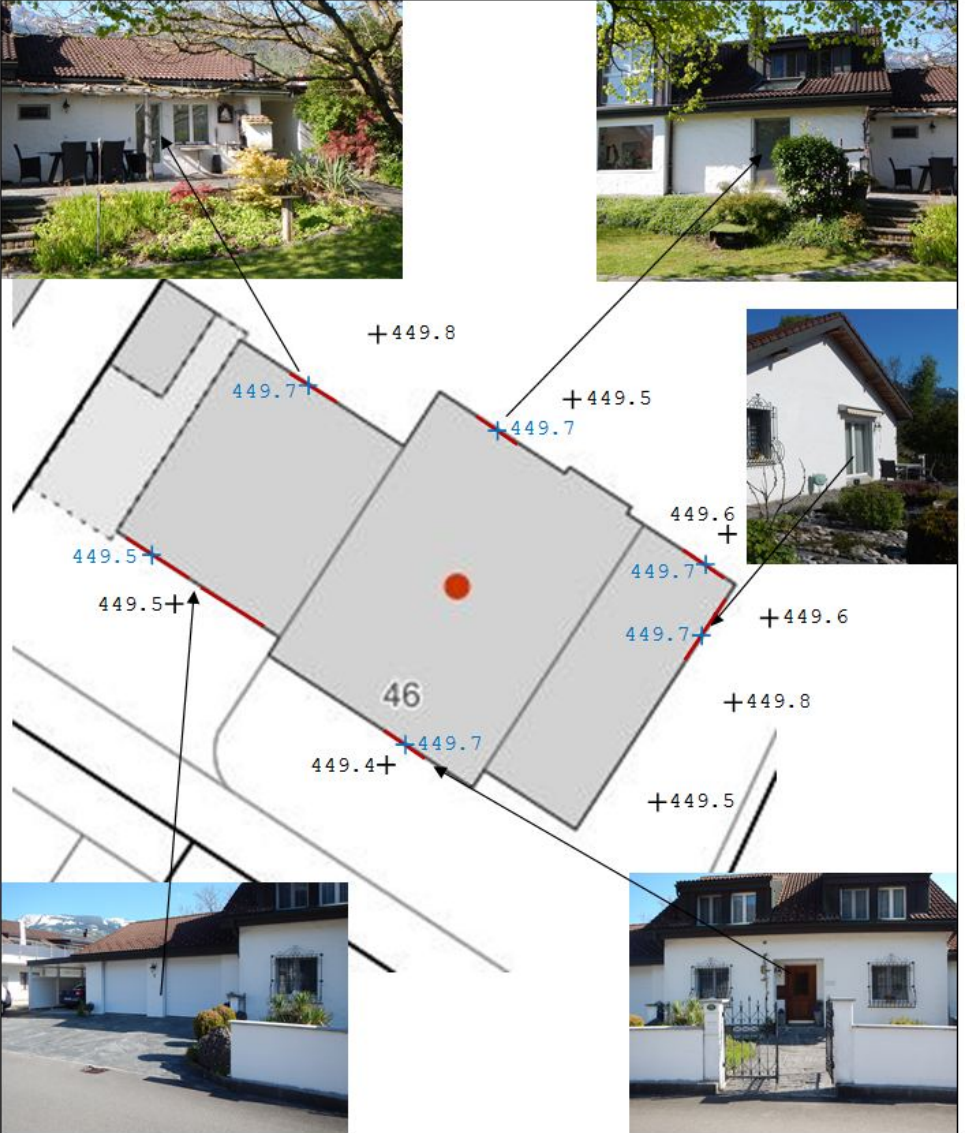
<p><b>Massnahmenvorschläge</b></p>

<p><b>Beschreibung der Massnahmen</b></p>	<ul style="list-style-type: none"> <li>- <b>Rückstauklappe Kanalisation</b></li> </ul> <p>Die restlichen Schwachstellen sind durch den übergeordneten Arealschutz A1 geschützt.</p> <p><b>Massnahmen auf Parzelle:</b></p> <ul style="list-style-type: none"> <li>- <b>Keine Massnahmen. Alle Schwachstellen sind durch den übergeordneten Arealschutz bei den Objekten 6, 7 und 8 geschützt.</b></li> </ul>

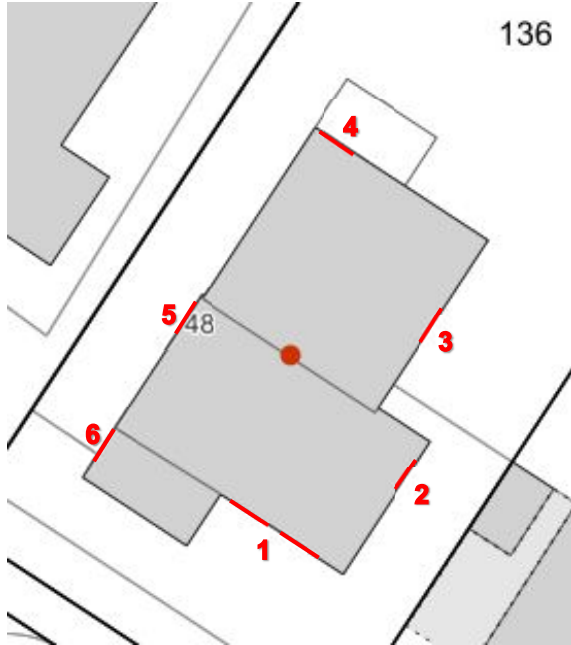
Objektnummer 10		Lauerz
Adresse	Niedermatt 48, 6424 Lauerz	
Gebäude	EFH	
Parzellen-Nr.	136	
Objektkategorie	1.2	
Schutzziel	HQ100	
Schutzkote	449.60 m ü.M.	
Potentielle Schwachstellen

<ul style="list-style-type: none"> <li><b>1</b> Garagen</li> <li><b>2</b> Garagentüre</li> <li><b>3</b> Fenster</li> <li><b>4</b> Türe</li> <li><b>5</b> Türe</li> <li><b>6</b> Türe</li> </ul>
Gefährdungsanalyse	<ul style="list-style-type: none"> <li>- <b>1- bis 30- jährliche Ereignisse:</b> Keine Gefährdung</li> <li>- <b>30- bis 100-jährliche Ereignisse:</b> Keine Gefährdung</li> </ul>

<p><b>Massnahmenvorschläge</b></p>																																																			
<p><b>Beschreibung der Massnahmen</b></p>	<p>- <b>Rückstauklappe Kanalisation</b></p> <p>Es sind keine zusätzlichen Massnahmen notwendig. Alle Öffnungen liegen auf oder über der Schutzkote von 449.6 m ü.M.</p>																																																		
<p><b>Kostenschätzung</b></p>

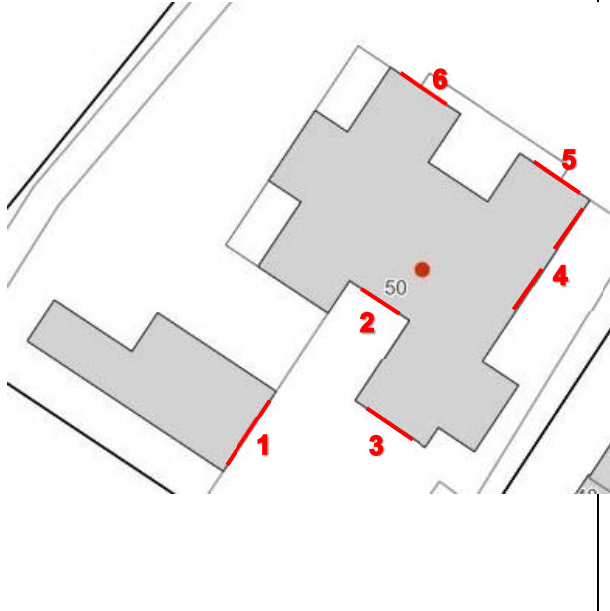
Objektnummer 11a		Lauerz
Adresse	Niedermatt 50, 6424 Lauerz	
Gebäude	EFH	
Parzellen-Nr.	150	
Objektkategorie	1.2	
Schutzziel	HQ100	
Schutzkote	449.60 m ü.M.	
Potentielle Schwachstellen

<p> <b>1</b> Garage  <b>2</b> Eingangstüre  <b>3</b> Fensterschiebetüre  <b>4</b> Fensterschiebetüre  <b>5</b> Fensterschiebetüre  <b>6</b> Fensterschiebetüre </p>	
Gefährdungsanalyse	<ul style="list-style-type: none"> <li>- <b>1- bis 30- jährliche Ereignisse:</b> Keine Gefährdung</li> <li>- <b>30- bis 100-jährliche Ereignisse:</b> Keine Gefährdung</li> </ul>

<p><b>Massnahmenvorschläge</b></p>																																																			
<p><b>Beschreibung der Massnahmen</b></p>	<p>- <b>Rückstauklappe Kanalisation</b></p> <p><b>Es sind keine zusätzlichen Massnahmen notwendig. Alle Öffnungen liegen auf 450.1 m ü.M. und somit über der Schutzkote von 449.6 m ü.M.</b></p>																																																		
<p><b>Kostenschätzung</b></p>

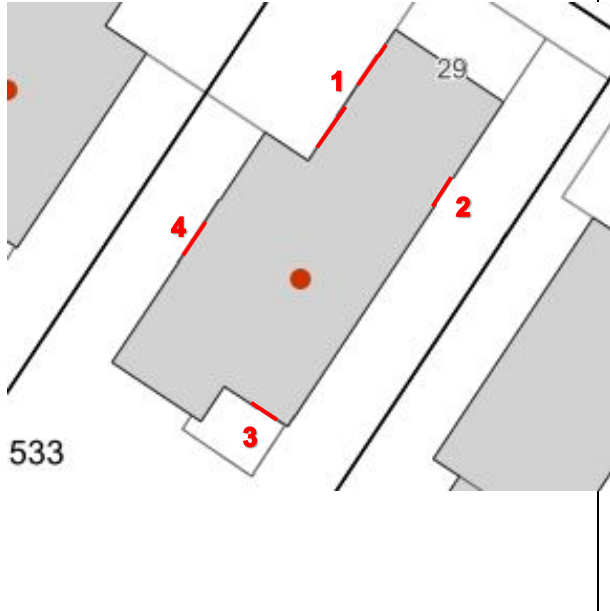
Objektnummer 13		Lauerz
Adresse	Niedermatt 29, 6424 Lauerz	
Gebäude	EFH	
Parzellen-Nr.	533	
Objektkategorie	1.2	
Schutzziel	HQ100	
Schutzkote	449.60 m ü.M.	
Potentielle Schwachstellen

<p> <b>1</b> Garagen  <b>2</b> Lüftungsöffnung  <b>3</b> Türe  <b>4</b> Türe </p>	
Gefährdungsanalyse	<ul style="list-style-type: none"> <li>- <b>1- bis 30- jährliche Ereignisse:</b> Keine Gefährdung</li> <li>- <b>30- bis 100-jährliche Ereignisse:</b> Keine Gefährdung</li> </ul>

<p><b>Massnahmenvorschläge</b></p>																																																			
<p><b>Beschreibung der Massnahmen</b></p>	<p>- <b>Rückstauklappe Kanalisation</b></p> <p>Es sind keine zusätzlichen Massnahmen notwendig. Alle Öffnungen liegen auf oder über 449.7 m ü.M. und somit über der Schutzkote von 449.6 m ü.M.</p>																																																		
<p><b>Kostenschätzung</b></p>

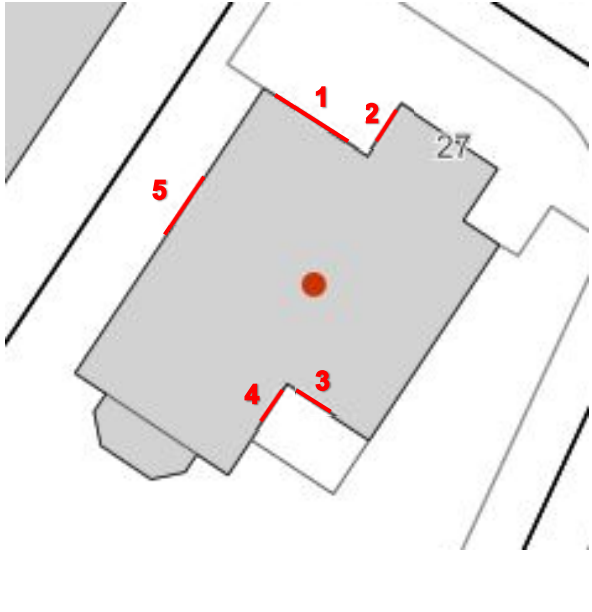
Objektnummer 14		Lauerz
Adresse	Niedermatt 27, 6424 Lauerz	
Gebäude	EFH	
Parzellen-Nr.	534	
Objektkategorie	1.2	
Schutzziel	HQ100	
Schutzkote	449.60 m ü.M.	
Potentielle Schwachstellen

<b>1</b> Garage <b>2</b> Türe <b>3</b> Türe <b>4</b> Türe <b>5</b> Eingang/Türe
Gefährdungsanalyse	<ul style="list-style-type: none"> <li>- <b>1- bis 30- jährliche Ereignisse:</b> Keine Gefährdung</li> <li>- <b>30- bis 100-jährliche Ereignisse:</b> <ul style="list-style-type: none"> <li><b>1</b> Betroffen</li> <li><b>2</b> Betroffen</li> <li><b>3</b> Keine Gefährdung</li> <li><b>4</b> Keine Gefährdung</li> <li><b>5</b> Keine Gefährdung</li> </ul> </li> </ul>

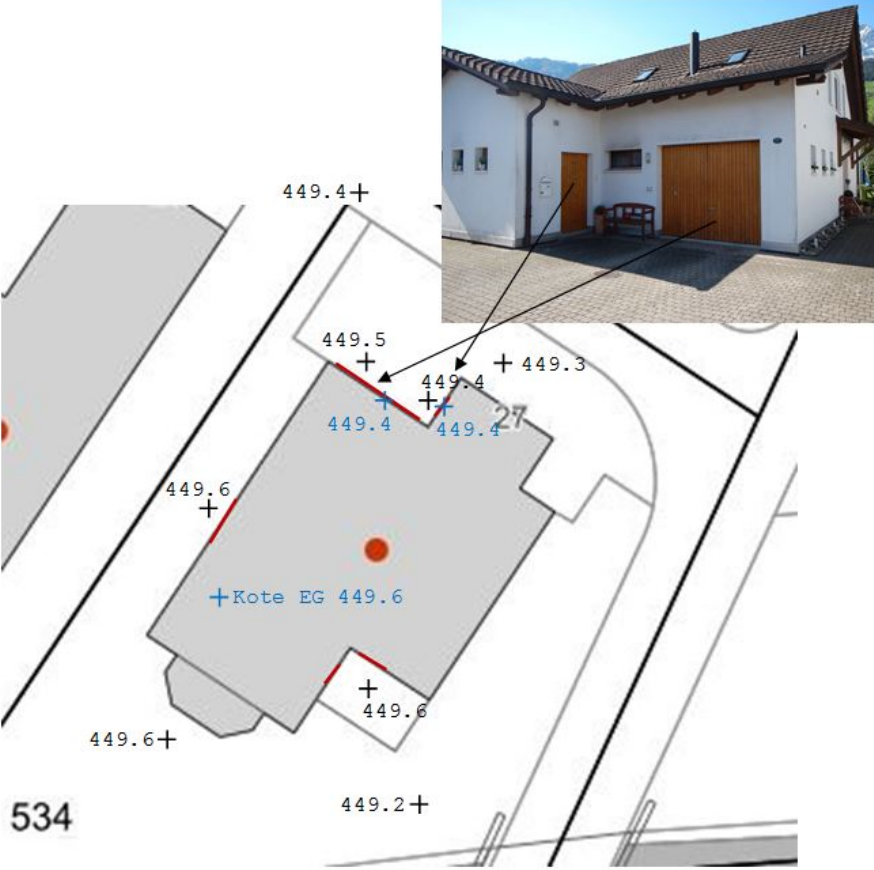
<p><b>Massnahmenvorschläge</b></p>

<p><b>Beschreibung der Massnahmen</b></p>	<ul style="list-style-type: none"> <li>- <b>Rückstauklappe Kanalisation</b></li> </ul> <p>Die restlichen Schwachstellen sind durch den übergeordneten Arealschutz A1 geschützt.</p> <p><b>Massnahmen auf Parzelle:</b></p> <ul style="list-style-type: none"> <li>- <b>Keine Massnahmen. Alle Schwachstellen sind durch den übergeordneten Arealschutz bei den Objekten 6, 7 und 8 geschützt.</b></li> </ul>

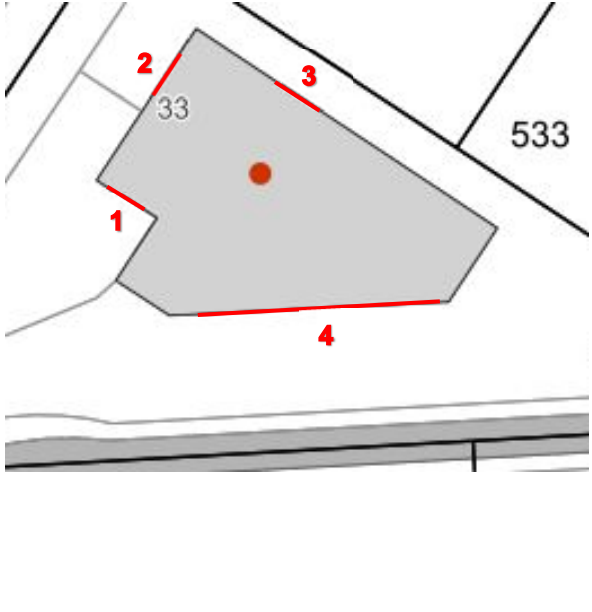
Objektnummer 15		Lauerz
Adresse	Niedermatt 33, 6424 Lauerz	
Gebäude	EFH	
Parzellen-Nr.	152	
Objektkategorie	1.2	
Schutzziel	HQ100	
Schutzkote	449.60 m ü.M.	
Potentielle Schwachstellen

<p>Das Diagramm zeigt ein schattiertes Gebäude mit einer roten Markierung in der Mitte. Vier rote Linien markieren Schwachstellen: 1 (Garage), 2 (Eingang), 3 (Türe) und 4 (Fensterschiebetüren). Die Parzellennr. 33 und 533 sind ebenfalls eingezeichnet.</p>	<p><b>1</b> Garage  <b>2</b> Eingang  <b>3</b> Türe  <b>4</b> Fensterschiebetüren</p>
Gefährdungsanalyse	<ul style="list-style-type: none"> <li>- <b>1- bis 30- jährliche Ereignisse:</b> Keine Gefährdung</li> <li>- <b>30- bis 100-jährliche Ereignisse:</b> Keine Gefährdung</li> </ul>

<p><b>Massnahmenvorschläge</b></p>																																																			
<p><b>Beschreibung der Massnahmen</b></p>	<p>- <b>Rückstauklappe Kanalisation</b></p> <p><b>Es sind keine zusätzlichen Massnahmen notwendig. Alle Öffnungen liegen auf oder über 451.0 m ü.M. und somit über der Schutzkote von 449.6 m ü.M.</b></p>																																																		
<p><b>Kostenschätzung</b></p>

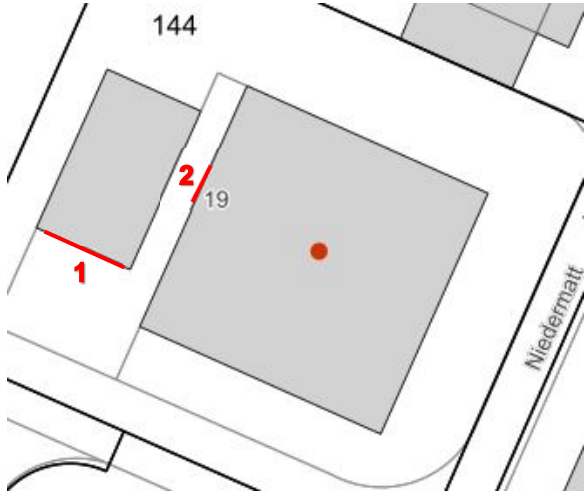
Objektnummer 22/22a		Lauerz
Adresse	Niedermatt 19, 6424 Lauerz	
Gebäude	EFH	
Parzellen-Nr.	144	
Objektkategorie	1.2	
Schutzziel	HQ100	
Schutzkote	449.60 m ü.M.	
Potentielle Schwachstellen

<b>1</b> Garage <b>2</b> Eingang
Gefährdungsanalyse	<ul style="list-style-type: none"> <li>- <b>1- bis 30- jährliche Ereignisse:</b> Keine Gefährdung</li> <li>- <b>30- bis 100-jährliche Ereignisse:</b>  <ul style="list-style-type: none"> <li><b>1</b> Betroffen</li> <li><b>2</b> Keine Gefährdung</li> </ul> </li> </ul>

<p><b>Massnahmenvorschläge</b></p>																																																								
<p><b>Beschreibung der Massnahmen</b></p>	<p>- <b>Rückstauklappe Kanalisation</b></p> <p><b>Es sind keine zusätzlichen Massnahmen notwendig, da nur die Garage gefährdet ist und kein direkter Zugang von der Garage zum Haus vorhanden ist.</b></p>																																																							
<p><b>Kostenschätzung</b></p>

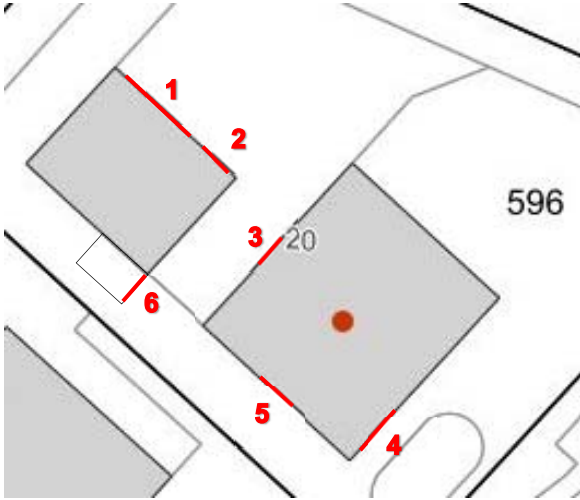
Objektnummer 23/23a		Lauerz
Adresse	Niedermatt 20, 6424 Lauerz	
Gebäude	EFH	
Parzellen-Nr.	596	
Objektkategorie	1.2	
Schutzziel	HQ100	
Schutzhöhe	449.60 m ü.M.	
Potentielle Schwachstellen

<b>1</b> Garage <b>2</b> Türe <b>3</b> Eingang <b>4</b> Fensterschiebetüre <b>5</b> Türe mit Katzentüre <b>6</b> Türe an Schuppen
Gefährdungsanalyse	<ul style="list-style-type: none"> <li>- <b>1- bis 30- jährliche Ereignisse:</b> Keine Gefährdung</li> <li>- <b>30- bis 100-jährliche Ereignisse:</b> Alle Schwachstellen betroffen</li> </ul>

<p><b>Massnahmenvorschläge</b></p>	<div style="display: flex; align-items: flex-start;"> <div style="margin-right: 10px;"> <div style="border: 1px solid black; background-color: #FFD700; padding: 2px; width: 100px; text-align: center;">Betonmauer</div> <div style="border: 1px solid black; background-color: #FF8C00; padding: 2px; width: 100px; text-align: center;">Dammbalken</div> </div> </div>
<p><b>Beschreibung der Massnahmen</b></p>	<ul style="list-style-type: none"> <li>- <b>Rückstauklappe Kanalisation</b></li> <li>- <b>Dammbalken:</b> Länge x Höhe 3.5 m x 0.1 m (Schwachstellen 3 und 6)</li> <li>- <b>Betonmauer:</b> Breite x Länge x Höhe 0.25 m x 35 m x 0.5 m (Schwachstellen 4 und 5)</li> </ul>

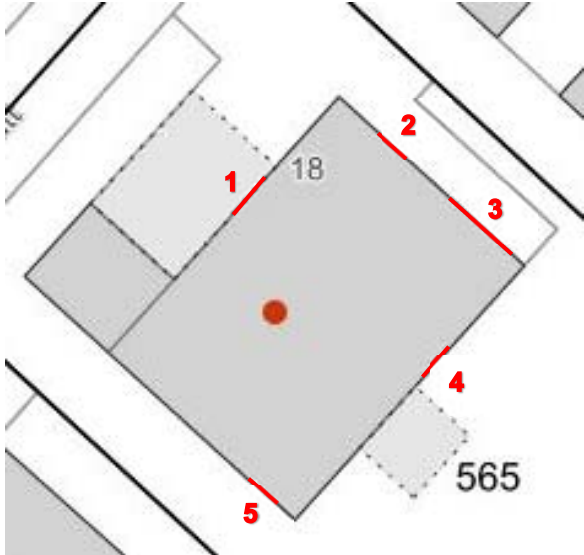
<b>Objektnummer 24</b>		<b>Lauerz</b>
<b>Adresse</b>	Niedermatt 18, 6424 Lauerz	
<b>Gebäude</b>	EFH	
<b>Parzellen-Nr.</b>	565	
<b>Objektkategorie</b>	1.2	
<b>Schutzziel</b>	HQ100	
<b>Schutzkote</b>	449.60 m ü.M.	
<b>Potentielle Schwachstellen</b>

<p>The diagram shows a site plan of a building with five red lines indicating potential weak points, numbered 1 to 5. The building is labeled '18' and '565'. The lines are: 1 (top-left), 2 (top-right), 3 (right), 4 (bottom-right), and 5 (bottom-left).</p>	<p><b>1</b> Eingang  <b>2</b> Eingang  <b>3</b> Türe  <b>4</b> Türe  <b>5</b> Türe</p>
<b>Gefährdungsanalyse</b>	<ul style="list-style-type: none"> <li>- <b>1- bis 30- jährliche Ereignisse:</b> Keine Gefährdung</li> <li>- <b>30- bis 100-jährliche Ereignisse:</b> Keine Gefährdung</li> </ul>

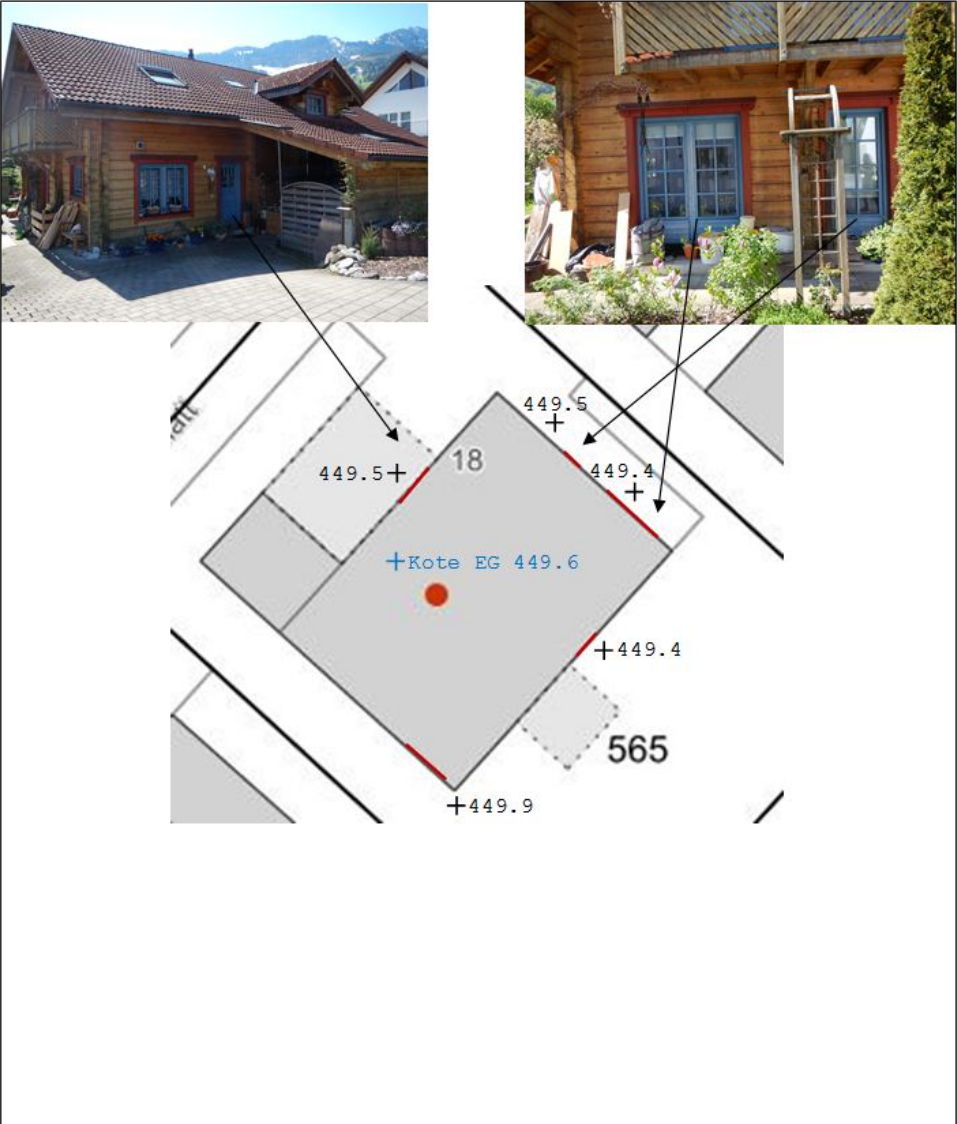
<p><b>Beschreibung der Massnahmen</b></p>	<p>- <b>Rückstauklappe Kanalisation</b></p> <p><b>Es sind keine zusätzlichen Massnahmen notwendig. Alle Öffnungen liegen auf der Schutzkote von 449.6 m ü.M.</b></p>																																																		
<p><b>Kostenschätzung</b></p>

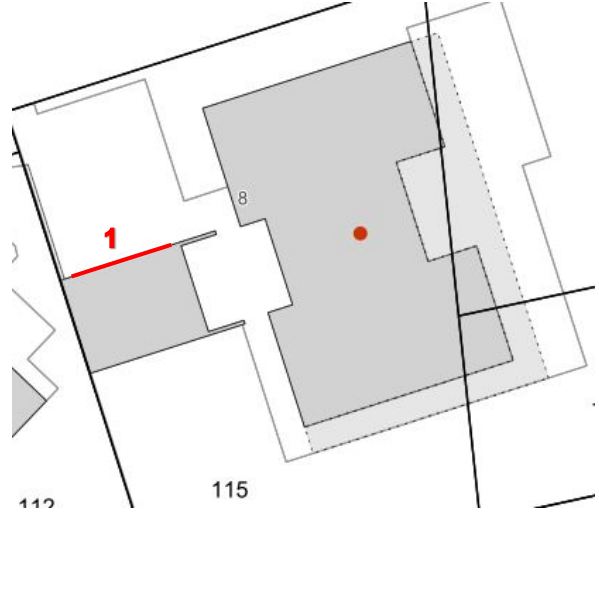
Objektnummer 27		Lauerz
Adresse	Niedermatt 8, 6424 Lauerz	
Gebäude	EFH	
Parzellen-Nr.	115	
Objektkategorie	1.2	
Schutzziel	HQ100	
Schutzkote	449.60 m ü.M.	
Potentielle Schwachstellen

1 Garage
Gefährdungsanalyse	<ul style="list-style-type: none"> <li>- <b>1- bis 30- jährliche Ereignisse:</b> Keine Gefährdung</li> <li>- <b>30- bis 100-jährliche Ereignisse:</b> <b>1</b> Betroffen</li> </ul>

<p><b>Massnahmenvorschläge</b></p>																																																							
<p><b>Beschreibung der Massnahmen</b></p>	<p>- <b>Rückstauklappe Kanalisation</b></p> <p>Es sind keine zusätzlichen Massnahmen notwendig, da nur die Garage betroffen ist und kein direkter Zugang zum Haus vorhanden ist.</p>																																																						
<p><b>Kostenschätzung</b></p>	<table border="1"> <thead> <tr> <th>Objekt 27</th> <th>Menge</th> <th>Einheit</th> <th>EP</th> <th>Kosten</th> </tr> </thead> <tbody> <tr> <td>Rückstauklappe</td> <td>1</td> <td>Stk.</td> <td>CHF 2'000</td> <td>2'000</td> </tr> <tr> <td><b>SUMME</b></td> <td></td> <td></td> <td></td> <td><b>2'000</b></td> </tr> <tr> <td>Bauinstallationen</td> <td>15%</td> <td></td> <td></td> <td>300</td> </tr> <tr> <td>Unvorhergesehenes u. Baunebenkosten</td> <td>25%</td> <td></td> <td></td> <td>500</td> </tr> <tr> <td>Honorare</td> <td>20%</td> <td></td> <td></td> <td>400</td> </tr> <tr> <td><b>Zwischentotal</b></td> <td></td> <td></td> <td></td> <td><b>3'200</b></td> </tr> <tr> <td>MwSt.</td> <td>8%</td> <td></td> <td></td> <td>256</td> </tr> <tr> <td>Rundungsposition</td> <td></td> <td></td> <td></td> <td>544</td> </tr> <tr> <td><b>Total</b></td> <td></td> <td></td> <td></td> <td><b>Fr. 4'000</b></td> </tr> </tbody> </table>					Objekt 27	Menge	Einheit	EP	Kosten	Rückstauklappe	1	Stk.	CHF 2'000	2'000	<b>SUMME</b>				<b>2'000</b>	Bauinstallationen	15%			300	Unvorhergesehenes u. Baunebenkosten	25%			500	Honorare	20%			400	<b>Zwischentotal</b>				<b>3'200</b>	MwSt.	8%			256	Rundungsposition				544	<b>Total</b>				<b>Fr. 4'000</b>

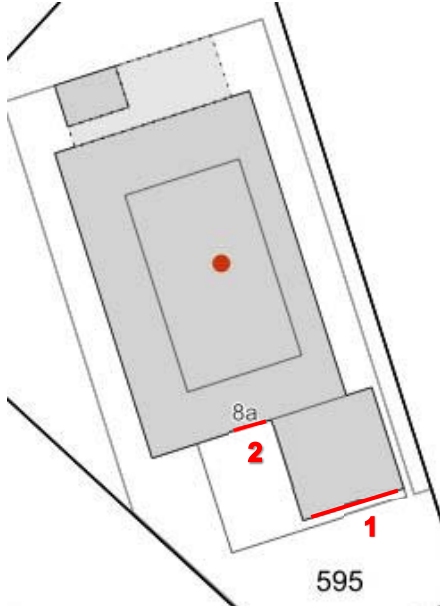
Objektnummer 28		Lauerz
Adresse	Niedermatt 8a, 6424 Lauerz	
Gebäude	EFH	
Parzellen-Nr.	595	
Objektkategorie	1.2	
Schutzziel	HQ100	
Schutzhöhe	449.60 m ü.M.	
Potentielle Schwachstellen

<b>1</b> Garage <b>2</b> Eingang
Gefährdungsanalyse	<ul style="list-style-type: none"> <li>- <b>1- bis 30- jährliche Ereignisse:</b> Keine Gefährdung</li> <li>- <b>30- bis 100-jährliche Ereignisse:</b> <ul style="list-style-type: none"> <li><b>1</b> Betroffen</li> <li><b>2</b> Keine Gefährdung</li> </ul> </li> </ul>

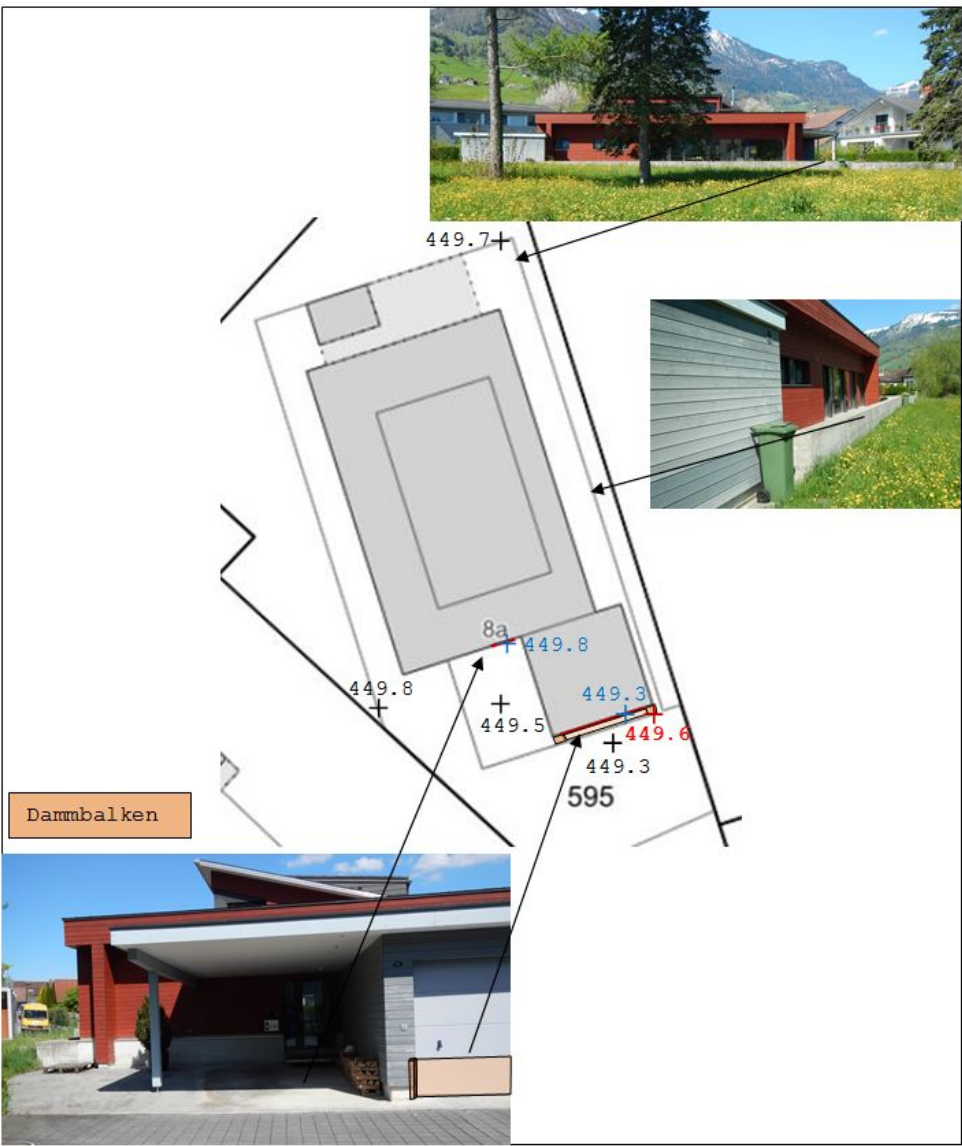
<p>The architectural drawing shows a building footprint with several elevation markers: 449.7+ at the top, 449.8 at two points, 449.5, 449.3, and 449.6 at the bottom right, and 595 at the bottom. A red line indicates a dammbalken (retention beam) at elevation 449.6. A label '8a' is near the top right. A callout box labeled 'Dammbalken' points to the red line. Three photographs show the building's exterior: a wide view of the building, a close-up of a window and green trash bin, and a view of the entrance area.</p>																																																																							
Beschreibung der Massnahmen	<ul style="list-style-type: none"> <li>- <b>Rückstauklappe Kanalisation</b></li> <li>- <b>Dammbalken:</b> Länge x Höhe 9 m x 0.3 m (Schwachstelle 1)</li> </ul>																																																																							
Kostenschätzung

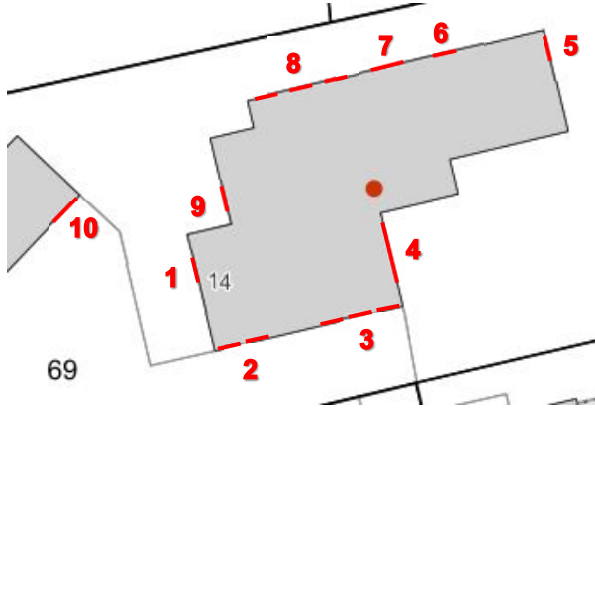
<b>Objektnummer</b> <b>31/31a</b>		<b>Lauerz</b>
<b>Adresse</b>	Fischerweg 14, 6424 Lauerz	
<b>Gebäude</b>	MFH	
<b>Parzellen-Nr.</b>	69	
<b>Objektkategorie</b>	1.2	
<b>Schutzziel</b>	HQ100	
<b>Schutzkote</b>	449.60 m ü.M.	
<b>Potentielle Schwachstellen</b>

<b>1</b> Eingang <b>2</b> Zwei Fenster <b>3</b> Drei Fenster <b>4</b> Fensterschiebetüre <b>5</b> Türe <b>6</b> Fenster <b>7</b> Türe <b>8</b> Drei Fenster <b>9</b> Türe <b>10</b> Türe
<b>Gefährdungsanalyse</b>	<ul style="list-style-type: none"> <li>- <b>1- bis 30- jährliche Ereignisse:</b> Keine Gefährdung</li> <li>- <b>30- bis 100-jährliche Ereignisse:</b> Keine Gefährdung</li> </ul>

<p><b>Massnahmenvorschläge</b></p>																																																			
<p><b>Beschreibung der Massnahmen</b></p>	<p>- <b>Rückstauklappe Kanalisation</b></p> <p><b>Es sind keine zusätzlichen Massnahmen notwendig. Alle Öffnungen liegen auf der Schutzkote von 449.6 m ü.M.</b></p>																																																		
<p><b>Kostenschätzung</b></p>

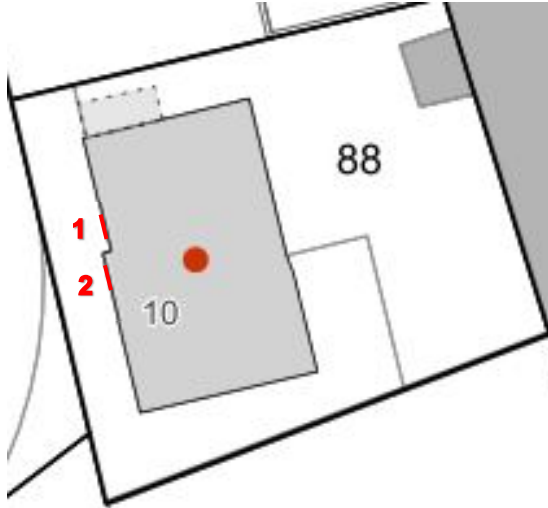
Objektnummer 33		Lauerz
Adresse	Fischerweg 10, 6424 Lauerz	
Gebäude	EFH	
Parzellen-Nr.	88	
Objektkategorie	1.2	
Schutzziel	HQ100	
Schutzhöhe	449.60 m ü.M.	
Potentielle Schwachstellen

<b>1</b> Eingang <b>2</b> Lüftungsöffnung
Gefährdungsanalyse	<ul style="list-style-type: none"> <li>- <b>1- bis 30- jährliche Ereignisse:</b> Keine Gefährdung</li> <li>- <b>30- bis 100-jährliche Ereignisse:</b>  <ul style="list-style-type: none"> <li><b>1</b> Keine Gefährdung</li> <li><b>2</b> Betroffen</li> </ul> </li> </ul>
