# Hochwasserschutz Lauerzersee

Machbarkeitsstudien Massnahmenkonzepte mit  
Seeregulierung

Vorprojekt Massnahmenkonzept ohne See-  
regulierung (Objektschutz)

Technischer Bericht

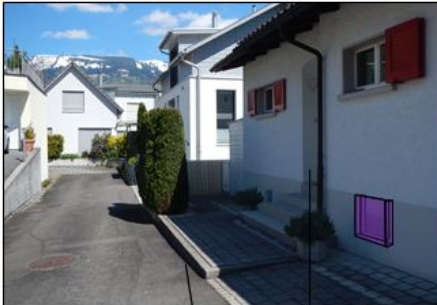
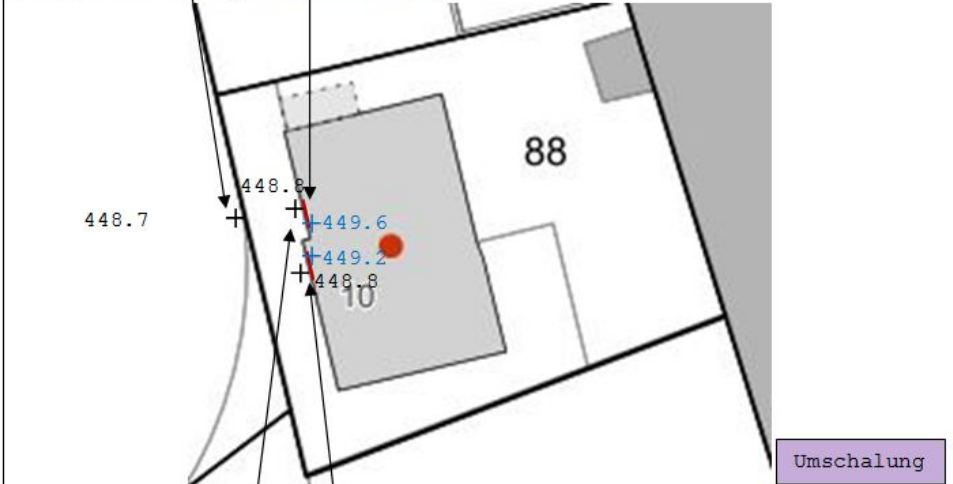
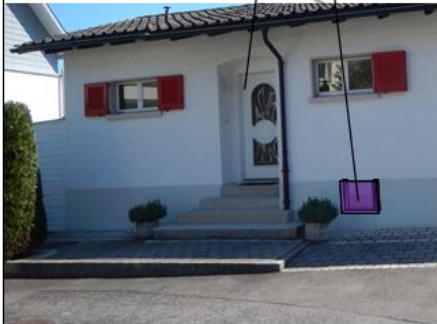
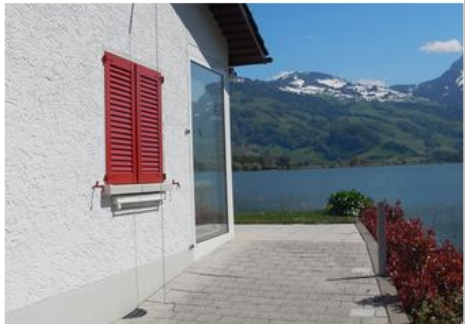
<p><b>Beschreibung der Massnahmen</b></p>	<ul style="list-style-type: none"> <li>- <b>Rückstauklappe Kanalisation</b></li> <li>- <b>Umschalung der Lüftungsöffnung (Schwachstelle 2):</b> Breite x Tiefe x Höhe ca. 0.5 m x 0.2 m x 0.5 m</li> </ul>																																																																		
<p><b>Kostenschätzung</b></p>

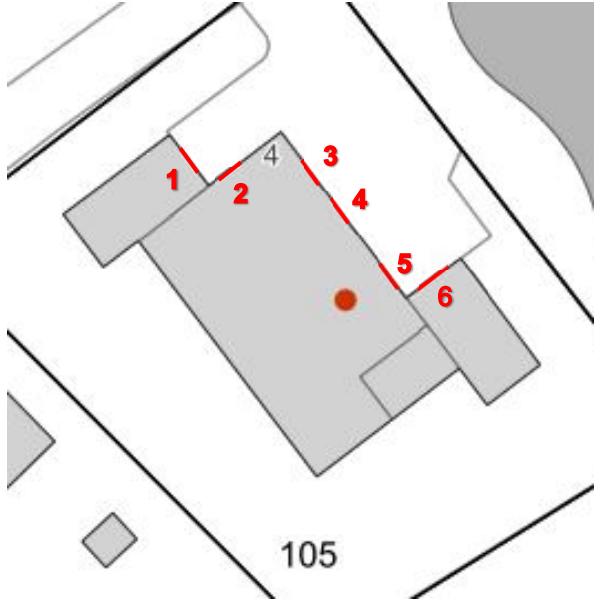
<b>Objektnummer 36</b>		<b>Lauerz</b>
<b>Adresse</b>	Fischerweg 4, 6424 Lauerz	
<b>Gebäude</b>	MFH	
<b>Parzellen-Nr.</b>	105	
<b>Objektkategorie</b>	1.2	
<b>Schutzziel</b>	HQ100	
<b>Schutzkote</b>	449.60 m ü.M.	
<b>Potentielle Schwachstellen</b>

<b>1</b> Garage <b>2</b> Türe <b>3</b> Fenster <b>4</b> Fenster <b>5</b> Türe <b>6</b> Garage
<b>Gefährdungsanalyse</b>	<ul style="list-style-type: none"> <li>- <b>1- bis 30- jährliche Ereignisse:</b> Keine Gefährdung</li> <li>- <b>30- bis 100-jährliche Ereignisse:</b> <ul style="list-style-type: none"> <li><b>1</b> Betroffen</li> <li><b>2</b> Betroffen</li> <li><b>3</b> keine Gefährdung</li> <li><b>4</b> keine Gefährdung</li> <li><b>5</b> Betroffen</li> <li><b>6</b> Betroffen</li> </ul> </li> </ul>

<p><b>Massnahmenvorschläge</b></p>																																																								
<p><b>Beschreibung der Massnahmen</b></p>	<ul style="list-style-type: none"> <li>- <b>Rückstauklappe Kanalisation</b></li> <li>- <b>Betonmauer:</b> Breite x Länge x Höhe 0.2 m x 31.5 m x 0.8 m</li> </ul>																																																							
<p><b>Kostenschätzung</b></p>

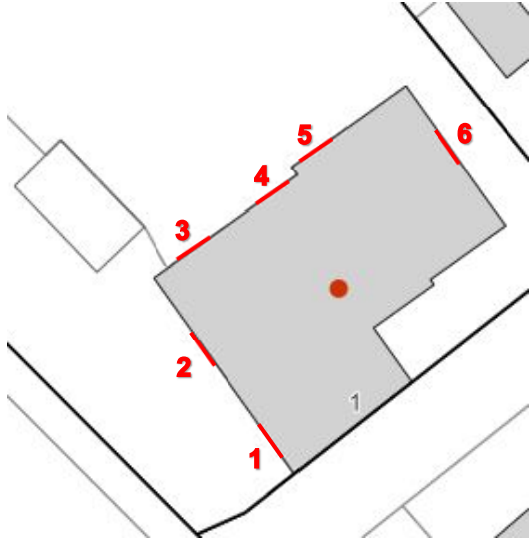
Objektnummer 40		Lauerz
Adresse	Seematt 1, 6424 Lauerz	
Gebäude	MFH / Tankstelle mit Laden	
Parzellen-Nr.	80	
Objektkategorie	1.2	
Schutzziel	HQ100	
Schutzkote	449.60 m ü.M.	
Potentielle Schwachstellen

<b>1</b> Eingang <b>2</b> Eingang <b>3</b> Türe <b>4</b> Türe <b>5</b> Türe <b>6</b> Türe
Gefährdungsanalyse	<ul style="list-style-type: none"> <li>- <b>1- bis 30- jährliche Ereignisse:</b> Keine Gefährdung</li> <li>- <b>30- bis 100-jährliche Ereignisse:</b> Keine Gefährdung</li> </ul>

<p><b>Massnahmenvorschläge</b></p>																																																			
<p><b>Beschreibung der Massnahmen</b></p>	<p>- <b>Rückstauklappe Kanalisation</b></p> <p><b>Es sind keine zusätzlichen Massnahmen notwendig. Alle Öffnungen liegen auf oder über 450.0 m ü.M. und somit über der Schutzkote von 449.6 m ü.M.</b></p>																																																		
<p><b>Kostenschätzung</b></p>

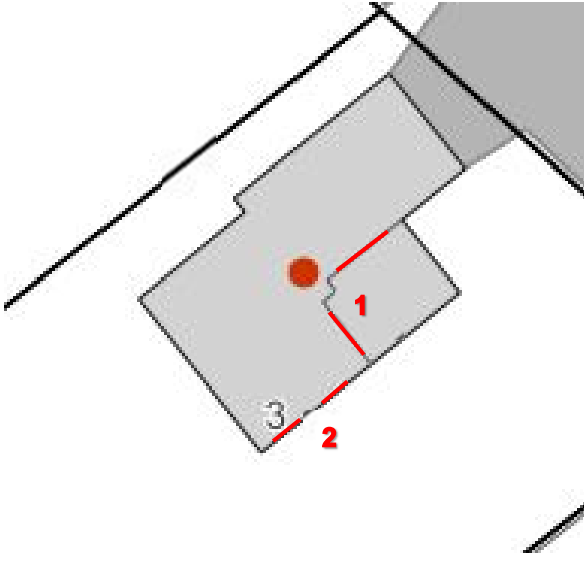
<b>Objektnummer 40b</b>		<b>Lauerz</b>
<b>Adresse</b>	Seematt 3, 6424 Lauerz	
<b>Gebäude</b>	Ferienhaus	
<b>Parzellen-Nr.</b>	79	
<b>Objektkategorie</b>	1.2	
<b>Schutzziel</b>	HQ100	
<b>Schutzkote</b>	449.60 m ü.M.	
<b>Potentielle Schwachstellen</b>

<b>1</b> Eingang (vermutlich) <b>2</b> 2 Fenster
<b>Gefährdungsanalyse</b>	<ul style="list-style-type: none"> <li>- <b>1- bis 30- jährliche Ereignisse:</b> <ul style="list-style-type: none"> <li><b>1</b> Betroffen (vermutlich)</li> <li><b>2</b> keine Gefährdung</li> </ul> </li> <li>- <b>30- bis 100-jährliche Ereignisse:</b> <ul style="list-style-type: none"> <li><b>1</b> Betroffen (vermutlich)</li> <li><b>2</b> keine Gefährdung</li> </ul> </li> </ul> <p>Da es sich um ein Ferienhaus handelt, war das Objekt nicht zugänglich und es konnte nicht im Detail aufgenommen werden. Es wird vermutet, dass es noch mehr Öffnungen bzw. Schwachstellen hat.</p>

<p><b>Massnahmenvorschläge</b></p>	<p>The diagram shows a site plan with several elevation points marked with crosses and numbers. A dam beam (Dammbalken) is highlighted in orange. A red circle and a red line indicate a specific location. A photograph in the bottom right corner shows a building and trees, with a line pointing to a specific location on the plan.</p>
<p><b>Beschreibung der Massnahmen</b></p>	<ul style="list-style-type: none"> <li>- <b>Rückstauklappe Kanalisation</b></li> <li>- <b>Dammbalken als mobile Massnahme:</b> Länge x Höhe 7 m x 1.3 m (Schwachstelle 1)</li> </ul>

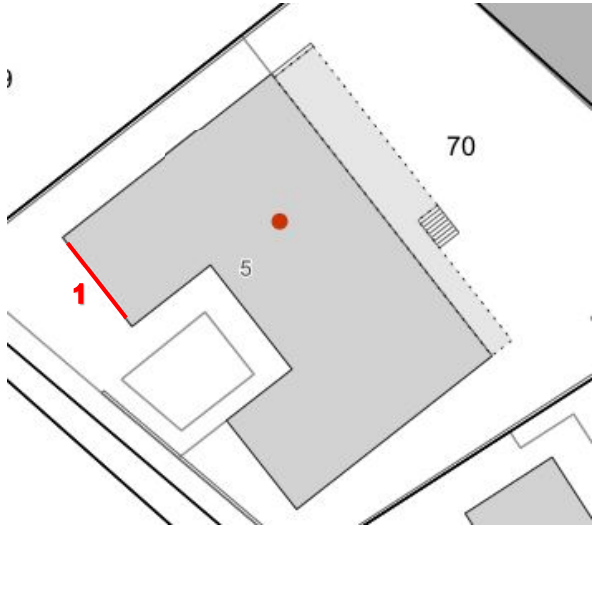
<b>Objektnummer</b> <b>41/41a</b>		<b>Lauerz</b>
<b>Adresse</b>	Seematt 5, 6424 Lauerz	
<b>Gebäude</b>	EFH	
<b>Parzellen-Nr.</b>	70	
<b>Objektkategorie</b>	1.2	
<b>Schutzziel</b>	HQ100	
<b>Schutzkote</b>	449.60 m ü.M.	
<b>Potentielle Schwachstellen</b>

<b>1</b> Garage
<b>Gefährdungsanalyse</b>	<ul style="list-style-type: none"> <li>- <b>1- bis 30- jährliche Ereignisse:</b> Keine Gefährdung</li> <li>- <b>30- bis 100-jährliche Ereignisse:</b> <b>1</b> Betroffen</li> </ul>

<p><b>Massnahmenvorschläge</b></p>	 																																																																		
<p><b>Beschreibung der Massnahmen</b></p>	<ul style="list-style-type: none"> <li>- <b>Rückstauklappe Kanalisation</b></li> <li>- <b>Dammbalken als mobile Massnahme:</b> Breite x Länge x Höhe 0.1 m x 7 m x 0.2 m</li> </ul>																																																																		
<p><b>Kostenschätzung</b></p>

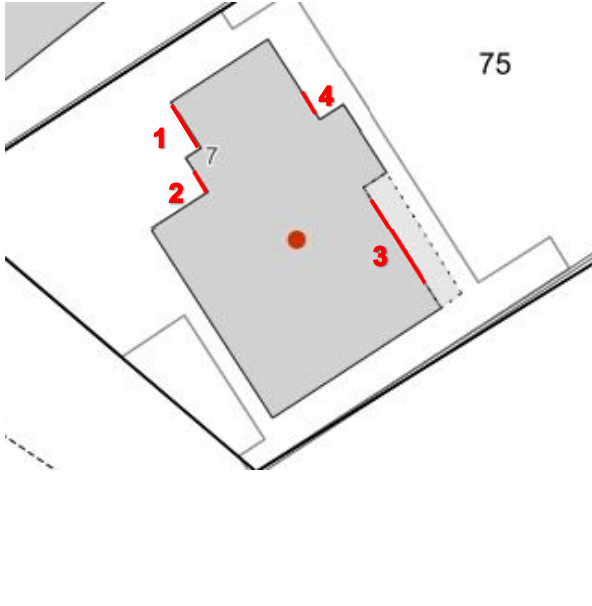
Objektnummer 42		Lauerz
Adresse	Seematt 7, 6424 Lauerz	
Gebäude	EFH	
Parzellen-Nr.	75	
Objektkategorie	1.2	
Schutzziel	HQ100	
Schutzkote	449.60 m ü.M.	
Potentielle Schwachstellen

<b>1</b> Garage <b>2</b> Eingang <b>3</b> Fensterschiebetüre <b>4</b> Türe
Gefährdungsanalyse	<ul style="list-style-type: none"> <li>- <b>1- bis 30- jährliche Ereignisse:</b> Keine Gefährdung</li> <li>- <b>30- bis 100-jährliche Ereignisse:</b> Alle Schwachstellen betroffen</li> </ul>

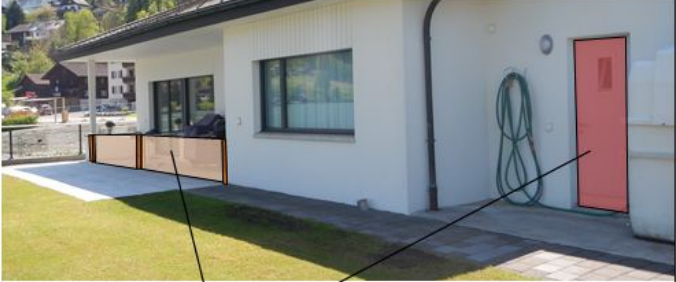
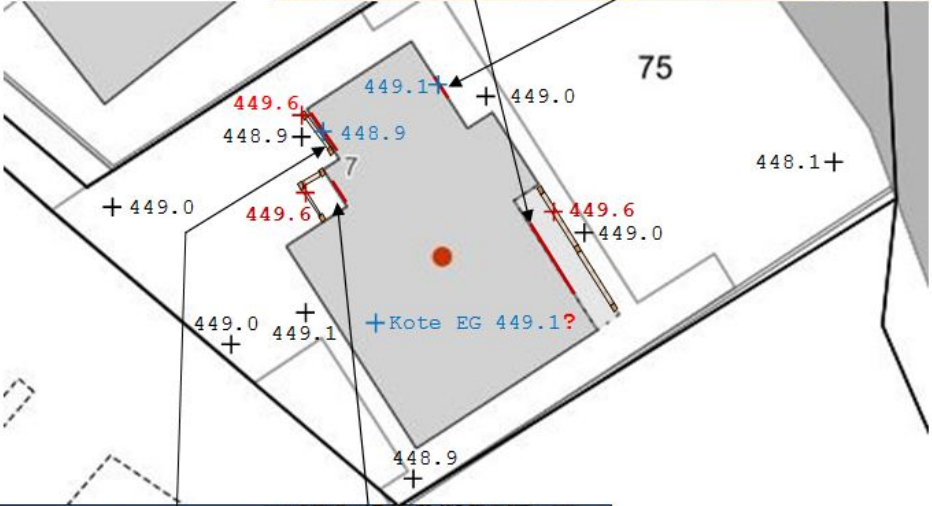
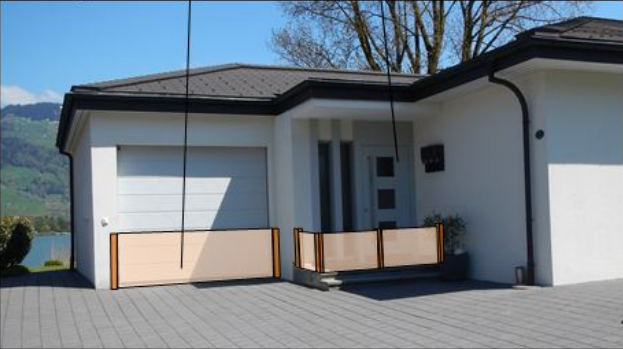
<div data-bbox="1157 1227 1433 1321" style="border: 1px solid black; padding: 2px;"> <p>Wasserdichte Türe</p> <p>Dammbalken</p> </div>
<p><b>Beschreibung der Massnahmen</b></p>	<ul style="list-style-type: none"> <li>- <b>Rückstauklappe Kanalisation</b></li> <li>- <b>Dammbalken als mobile Massnahme:</b>              Länge x Höhe              3 m x 0.5 m (Schwachstelle 2)              7.5 m x 0.6 m (Schwachstelle 3)              2.5 m x 0.7 m (Schwachstelle 1)</li> <li>- <b>Wasserdichte Türe:</b>              Anzahl: 1 (Schwachstelle 4)</li> </ul>

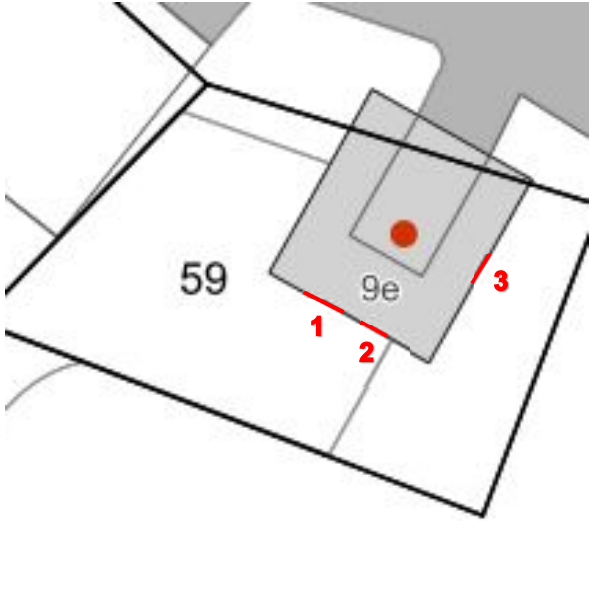
<b>Objektnummer 44</b>		<b>Lauerz</b>
<b>Adresse</b>	Seestrasse 9e, 6424 Lauerz	
<b>Gebäude</b>	Ferienhaus	
<b>Parzellen-Nr.</b>	59	
<b>Objektkategorie</b>	1.2	
<b>Schutzziel</b>	HQ100	
<b>Schutzkote</b>	449.60 m ü.M.	
<b>Potentielle Schwachstellen</b>

<b>1</b> Eingang <b>2</b> Fenster (wasserdicht) <b>3</b> Fenster (wasserdicht)
<b>Gefährdungsanalyse</b>	<ul style="list-style-type: none"> <li>- <b>1- bis 30- jährliche Ereignisse:</b> Keine Gefährdung</li> <li>- <b>30- bis 100-jährliche Ereignisse:</b> <ul style="list-style-type: none"> <li><b>1</b> Keine Gefährdung</li> <li><b>2</b> Betroffen</li> <li><b>3</b> Betroffen</li> </ul> </li> </ul>

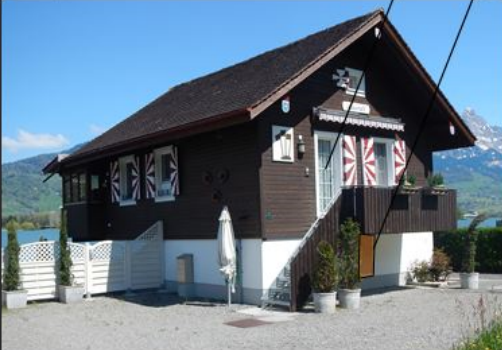
Beschreibung der Massnahmen	<ul style="list-style-type: none"> <li>- <b>Rückstauklappe Kanalisation</b></li> <li>- <b>Abdichten (Schwachstellen 2 und 3):</b>                      Bis auf Kote 449.60 m ü.M.                      Breite x Höhe                      1 m x 1 m                      1 m x 1.2 m</li> </ul>																																																											
Kostenschätzung

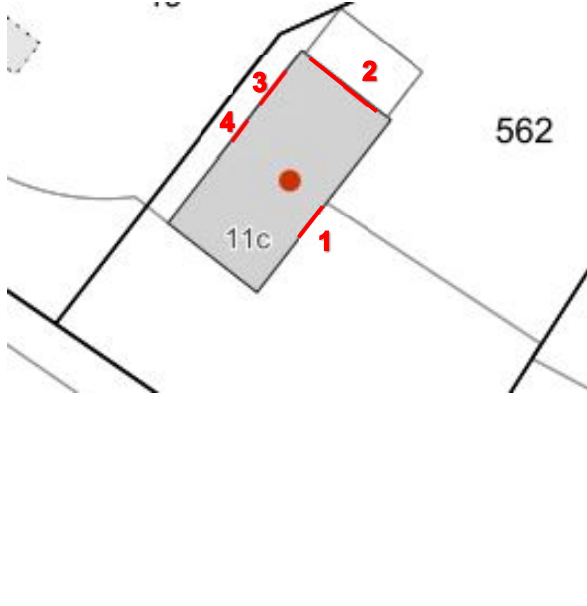
<b>Objektnummer 47b</b>		<b>Lauerz</b>
<b>Adresse</b>	Seestrasse 11c, 6424 Lauerz	
<b>Gebäude</b>	Ferienhaus	
<b>Parzellen-Nr.</b>	562	
<b>Objektkategorie</b>	1.2	
<b>Schutzziel</b>	HQ100	
<b>Schutzkote</b>	449.60 m ü.M.	
<b>Potentielle Schwachstellen</b>

<b>1</b> Eingang <b>2</b> Fenstertüren & Elektrokasten <b>3</b> Türe <b>4</b> Kleines Tor
<b>Gefährdungsanalyse</b>	<ul style="list-style-type: none"> <li>- <b>1- bis 30- jährliche Ereignisse:</b> Keine Gefährdung</li> <li>- <b>30- bis 100-jährliche Ereignisse:</b> <ul style="list-style-type: none"> <li><b>1</b> Keine Gefährdung</li> <li><b>2</b> Elektrokasten betroffen</li> <li><b>3</b> Betroffen</li> <li><b>4</b> Betroffen</li> </ul> </li> </ul>

<p><b>Massnahmenvorschläge</b></p>	  <div style="text-align: right;"> <p style="border: 1px solid black; padding: 2px; display: inline-block;">Wasserdichte Türe</p>  <p style="border: 1px solid black; padding: 2px; display: inline-block; margin-left: 100px;">Anheben</p> </div>    
<p><b>Beschreibung der Massnahmen</b></p>	<ul style="list-style-type: none"> <li>- <b>Rückstauklappe Kanalisation</b></li> <li>- <b>Wasserdichte Türe:</b> Anzahl: 2 (Schwachstellen 3 und 4)</li> <li>- <b>Anheben Elektrokasten (Schwachstelle 2):</b> Anheben um 1 m auf Kote 449.7 m ü.M. mit Montage neuer Elektrokasten Breite x Höhe ca. 1 m x 1 m</li> </ul>

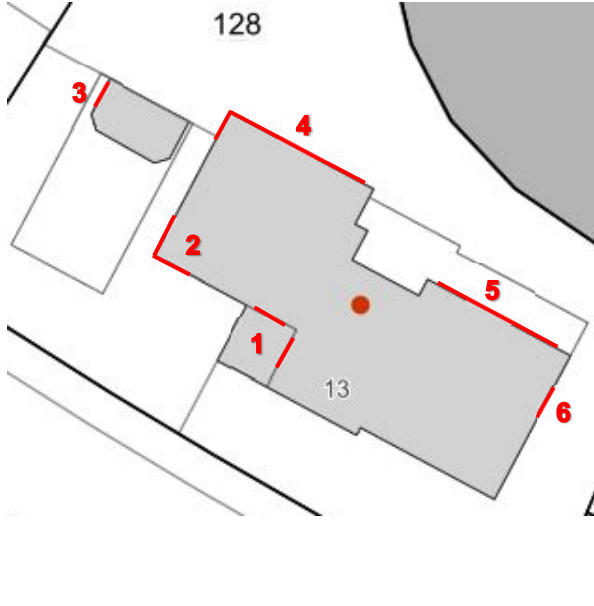
<b>Objektnummer 48</b>		<b>Lauerz</b>
<b>Adresse</b>	Seestrasse 13, 6424 Lauerz	
<b>Gebäude</b>	MFH, 2 Einheiten	
<b>Parzellen-Nr.</b>	128	
<b>Objektkategorie</b>	1.2	
<b>Schutzziel</b>	HQ100	
<b>Schutzkote</b>	449.60 m ü.M.	
<b>Potentielle Schwachstellen</b>

<p><b>1</b> Zwei Eingänge  <b>2</b> Fenster  <b>3</b> Türe  <b>4</b> Fenster  <b>5</b> Fenster  <b>6</b> Türe</p>	
<b>Gefährdungsanalyse</b>	<ul style="list-style-type: none"> <li>- <b>1- bis 30- jährliche Ereignisse:</b> Keine Gefährdung</li> <li>- <b>100- bis 300-jährliche Ereignisse:</b> Alle Schwachstellen betroffen</li> </ul>

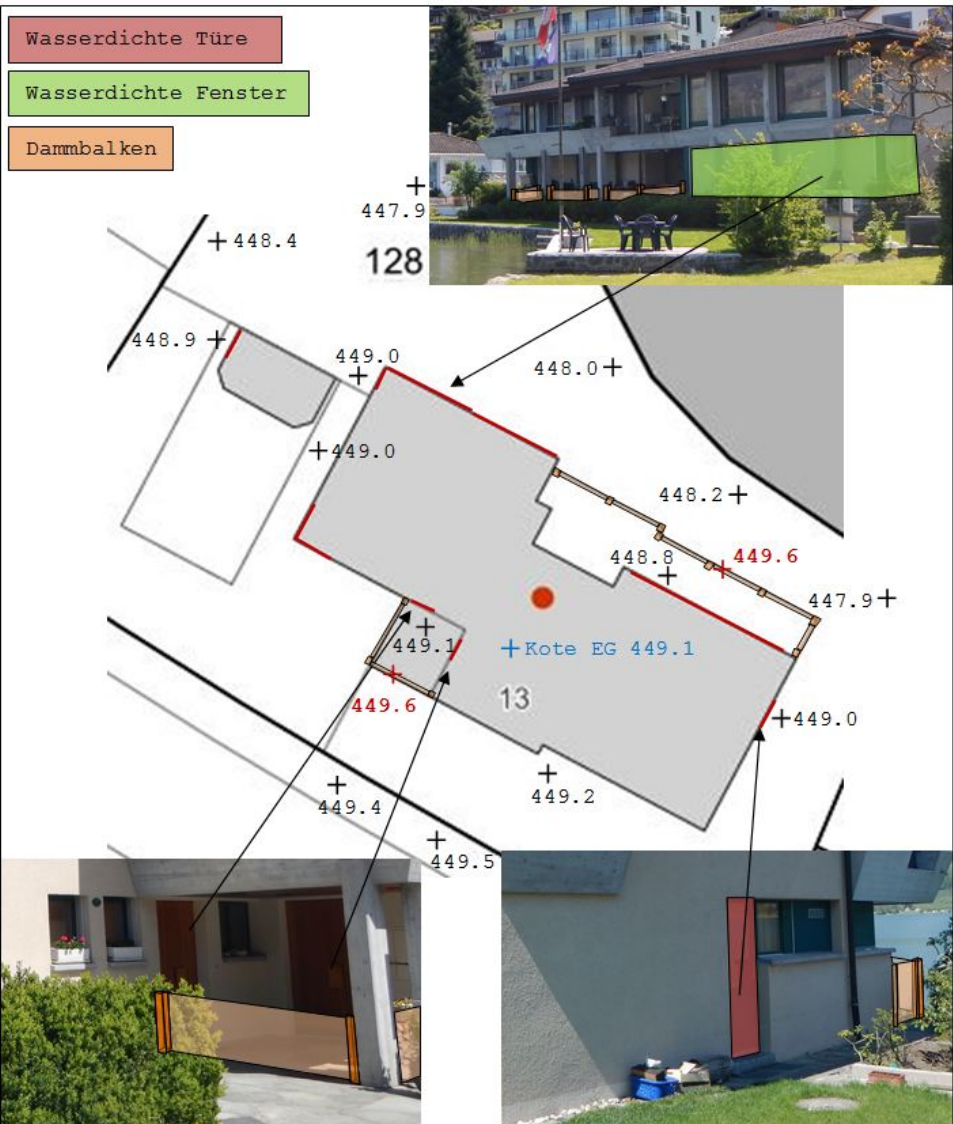
<p>The site plan shows a building with a red outline and a red dot indicating a specific location. Elevation markers are provided for various points: +448.4, +448.9, +449.0, +449.1, +449.2, +449.4, +449.5, +448.0, +448.2, +448.6, +449.6, +447.9, and +449.0. A blue label indicates 'Kote EG 449.1'. The plan is labeled with '128' and '13'. Three photographs are included: the top one shows a building with a green box highlighting a window; the bottom-left one shows a door with a brown box highlighting a dammbalken; the bottom-right one shows a window with a red box highlighting a door.</p> </div>

<p><b>Beschreibung der Massnahmen</b></p>	<ul style="list-style-type: none"> <li>- <b>Rückstauklappe Kanalisation</b></li> <li>- <b>Damm Balken als mobile Massnahme:</b> Länge x Höhe 6.2 m x 0.5 m (Schwachstelle 1) 15.8 m x 0.8 m (Schwachstelle 5)</li> <li>- <b>Wasserdichte Türe:</b> Anzahl: 1 (Schwachstelle 6)</li> <li>- <b>Wasserdichtes Fenster:</b> Anzahl: 7 (Schwachstellen 2 und 4)</li> </ul>

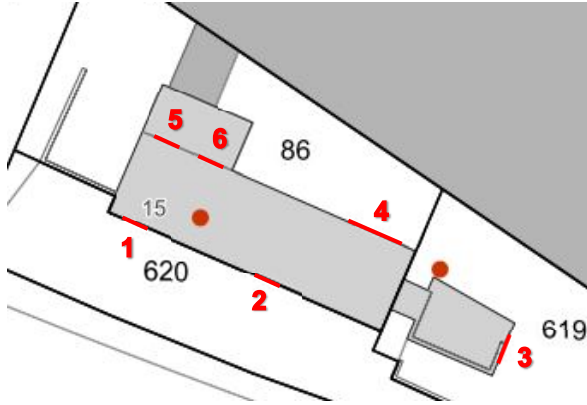
Objektnummer 51		Lauerz
Adresse	Seestrasse 15, 6424 Lauerz	
Gebäude	Ferienhaus	
Parzellen-Nr.	86 & 619	
Objektkategorie	1.2	
Schutzziel	HQ100	
Schutzkote	449.60 m ü.M.	
Potentielle Schwachstellen

<b>1</b> Eingang <b>2</b> Türe <b>3</b> Türe <b>4</b> Fensterschiebetüre <b>5</b> Glastüre <b>6</b> Fenster
Gefährdungsanalyse	<ul style="list-style-type: none"> <li>- <b>1- bis 30- jährliche Ereignisse:</b> Keine Gefährdung</li> <li>- <b>30- bis 100-jährliche Ereignisse:</b> <ul style="list-style-type: none"> <li><b>1</b> betroffen</li> <li><b>2</b> betroffen</li> <li><b>3</b> keine Gefährdung</li> <li><b>4</b> betroffen</li> <li><b>5</b> betroffen</li> <li><b>6</b> betroffen</li> </ul> </li> </ul>

<p><b>Massnahmenvorschläge</b></p>	
<p><b>Beschreibung der Massnahmen</b></p>	<ul style="list-style-type: none"> <li>- <b>Rückstauklappe Kanalisation</b></li> <li>- <b>Wasserdichte Türe:</b> Anzahl: 4 (Schwachstellen 1, 2, 4 und 5)</li> <li>- <b>Wasserdichtes Fenster:</b> Anzahl: 1 (Schwachstelle 6)</li> </ul>

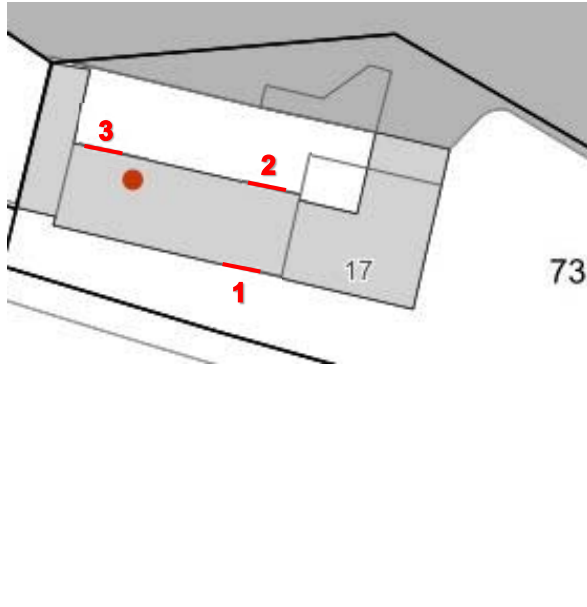
Objektnummer 52		Lauerz
Adresse	Seestrasse 17, 6424 Lauerz	
Gebäude	Ferienhaus	
Parzellen-Nr.	73	
Objektkategorie	1.2	
Schutzziel	HQ100	
Schutzkote	449.60 m ü.M.	
Potentielle Schwachstellen

<b>1</b> Eingang <b>2</b> Türe <b>3</b> Türe
Gefährdungsanalyse	<ul style="list-style-type: none"> <li>- <b>1- bis 30- jährliche Ereignisse:</b> Keine Gefährdung</li> <li>- <b>30- bis 100-jährliche Ereignisse:</b> <ul style="list-style-type: none"> <li><b>1</b> keine Gefährdung</li> <li><b>2</b> betroffen (vermutlich)</li> <li><b>3</b> betroffen (vermutlich)</li> </ul> </li> </ul> <p>Da es sich um ein Ferienhaus handelt, war das Objekt nicht zugänglich und es konnte nicht im Detail aufgenommen werden. Es wird vermutet, dass es an der seeseitigen Fassade Öffnungen bzw. Schwachstellen hat.</p>

<p><b>Massnahmenvorschläge</b></p>	<div style="text-align: center;"> <p style="border: 1px solid black; padding: 2px; display: inline-block;">Wasserdichte Türe</p> </div>																																																																		
<p><b>Beschreibung der Massnahmen</b></p>	<ul style="list-style-type: none"> <li>- <b>Rückstauklappe Kanalisation</b></li> <li>- <b>Wasserdichte Türe:</b> Anzahl: 2 (Türen auf Seeseite)</li> </ul>																																																																		
<p><b>Kostenschätzung</b></p>

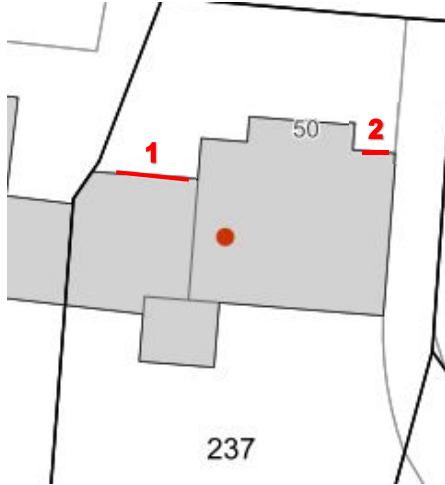
<b>Objektnummer 55</b>		<b>Lauerz</b>
<b>Adresse</b>	Seestrasse 50, 6424 Lauerz	
<b>Gebäude</b>	MFH, 2 Einheiten	
<b>Parzellen-Nr.</b>	237	
<b>Objektkategorie</b>	1.2	
<b>Schutzziel</b>	HQ100	
<b>Schutzkote</b>	449.60 m ü.M.	
<b>Potentielle Schwachstellen</b>

<p>The diagram shows a site plan with several buildings. A red line labeled '1' points to a side area, and another red line labeled '2' points to the top edge of a central building. A red dot is located on the central building. The number '50' is written above the central building, and '237' is written below it.</p>	<b>1</b> Garage <b>2</b> Eingang
<b>Gefährdungsanalyse</b>	<ul style="list-style-type: none"> <li>- <b>1- bis 30- jährliche Ereignisse:</b> Keine Gefährdung</li> <li>- <b>30- bis 100-jährliche Ereignisse:</b>  <b>1</b> keine Gefährdung  <b>2</b> betroffen </li> </ul>

<p><b>Massnahmenvorschläge</b></p>	 
<p><b>Beschreibung der Massnahmen</b></p>	<ul style="list-style-type: none"> <li>- Rückstauklappe Kanalisation</li> <li>- Schwelle (Schwachstelle 2):</li> </ul> <p>Länge: 2.4 m</p>

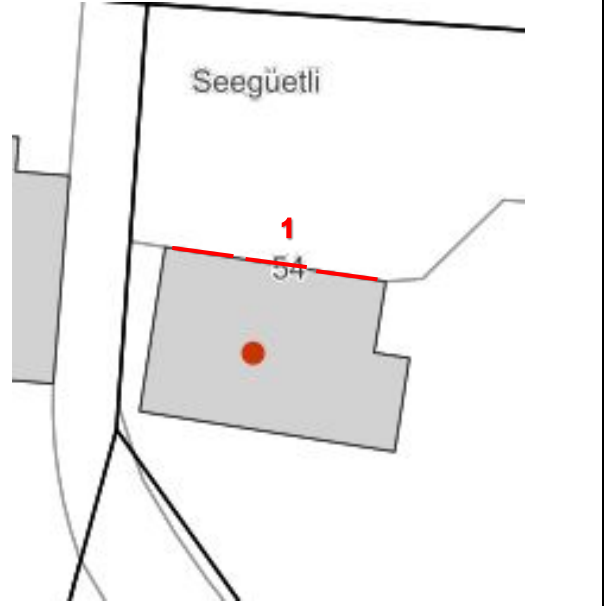
Objektnummer 56		Lauerz
Adresse	Seestrasse 54, 6424 Lauerz	
Gebäude	EFH	
Parzellen-Nr.	239	
Objektkategorie	1.2	
Schutzziel	HQ100	
Schutzkote	449.60 m ü.M.	
Potentielle Schwachstellen

<p>The diagram shows a site plan for 'Seegüetli'. A specific parcel, labeled '54', is highlighted in grey. A red dot is placed in the center of this parcel. A red line, labeled with a red '1', runs along the top boundary of parcel 54. The surrounding area is outlined in black, representing the site boundaries and other parcels.</p>	<b>1</b> Drei Garagentore
Gefährdungsanalyse	<ul style="list-style-type: none"> <li>- <b>1- bis 30- jährliche Ereignisse:</b> Keine Gefährdung</li> <li>- <b>30- bis 100-jährliche Ereignisse:</b> <b>1</b> betroffen</li> </ul>

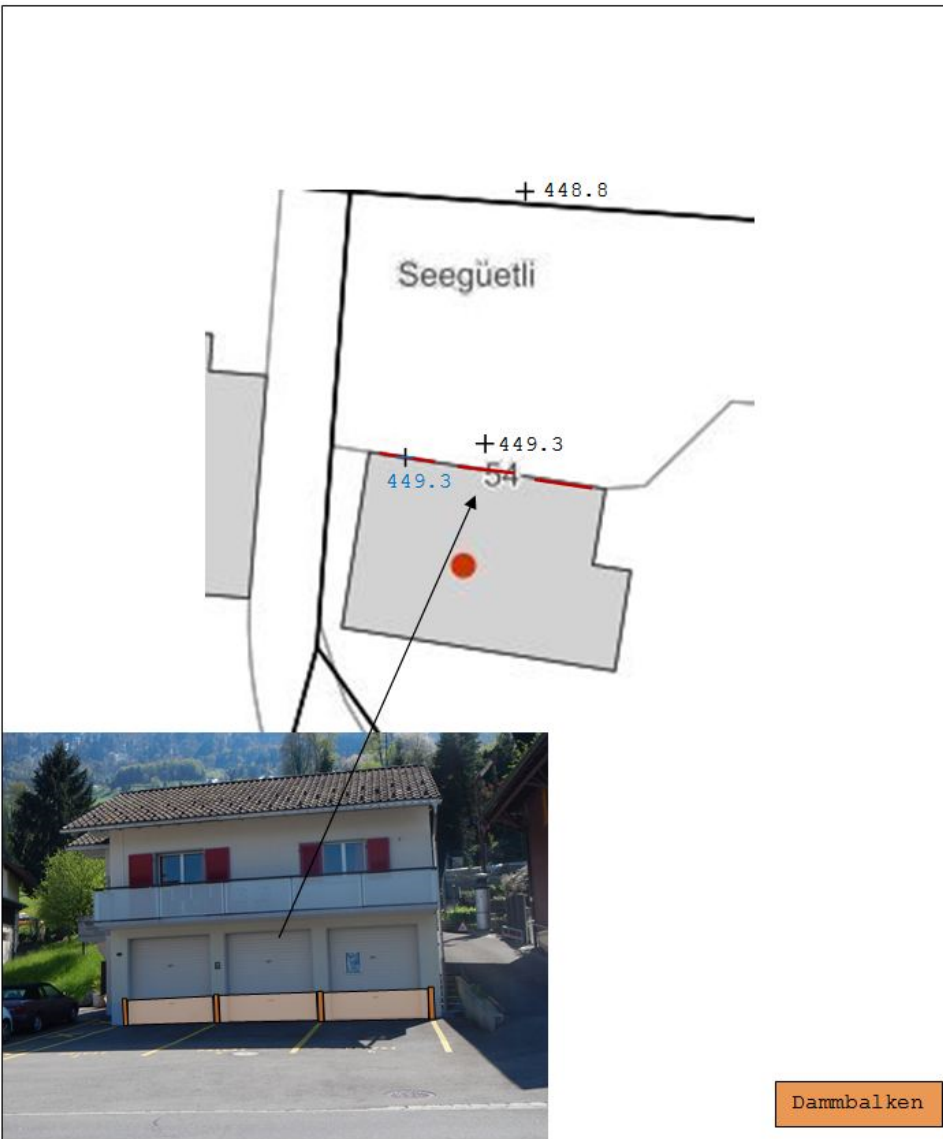
<p>The site plan shows a building labeled 'Seegüetli' with a red line indicating the dam beam location. Elevation markers are +448.6, +449.3, and 449.3. A red dot on the plan is linked by an arrow to a photograph of the building. The photograph shows a two-story building with a dam beam (Dambalken) installed in front of the ground floor. An orange box in the bottom right of the plan area is labeled 'Dambalken'.</p>																																																							
<p><b>Beschreibung der Massnahmen</b></p>	<ul style="list-style-type: none"> <li>- <b>Rückstauklappe Kanalisation</b></li> <li>- <b>Dambalken als mobile Massnahme:</b>              Bis auf Kote 449.60 m ü.M.              Länge x Höhe              8.9 m x 0.3 m</li> </ul>																																																							
<p><b>Kostenschätzung</b></p>

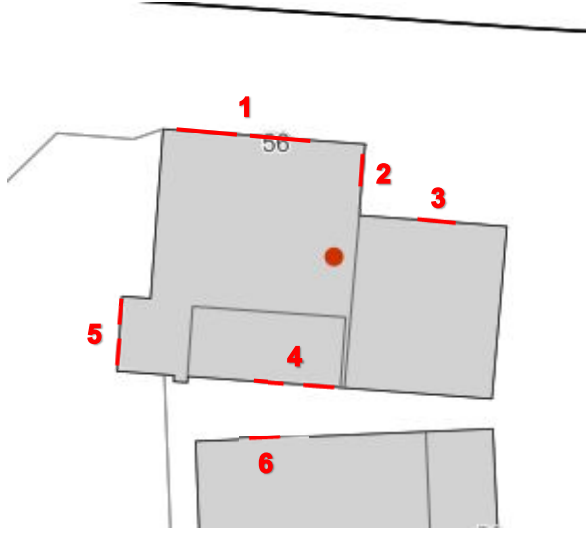
<b>Objektnummer 57</b>		<b>Lauerz</b>
<b>Adresse</b>	Seestrasse 56, 6424 Lauerz	
<b>Gebäude</b>	MFH, 2 Einheiten	
<b>Parzellen-Nr.</b>	239	
<b>Objektkategorie</b>	1.2	
<b>Schutzziel</b>	HQ100	
<b>Schutzkote</b>	449.60 m ü.M.	
<b>Potentielle Schwachstellen</b>

<b>1</b> Zwei Garagentore <b>2</b> Türe <b>3</b> Eingang <b>4</b> Zwei Türen <b>5</b> Zwei Fenster <b>6</b> Eingang von Objektnr. 60
<b>Gefährdungsanalyse</b>	<ul style="list-style-type: none"> <li>- <b>1- bis 30- jährliche Ereignisse:</b> Keine Gefährdung</li> <li>- <b>30- bis 100-jährliche Ereignisse:</b> <ul style="list-style-type: none"> <li><b>1</b> betroffen</li> <li><b>2</b> betroffen</li> <li><b>3</b> betroffen</li> <li><b>4</b> keine Gefährdung</li> <li><b>5</b> keine Gefährdung</li> <li><b>6</b> keine Gefährdung</li> </ul> </li> </ul>

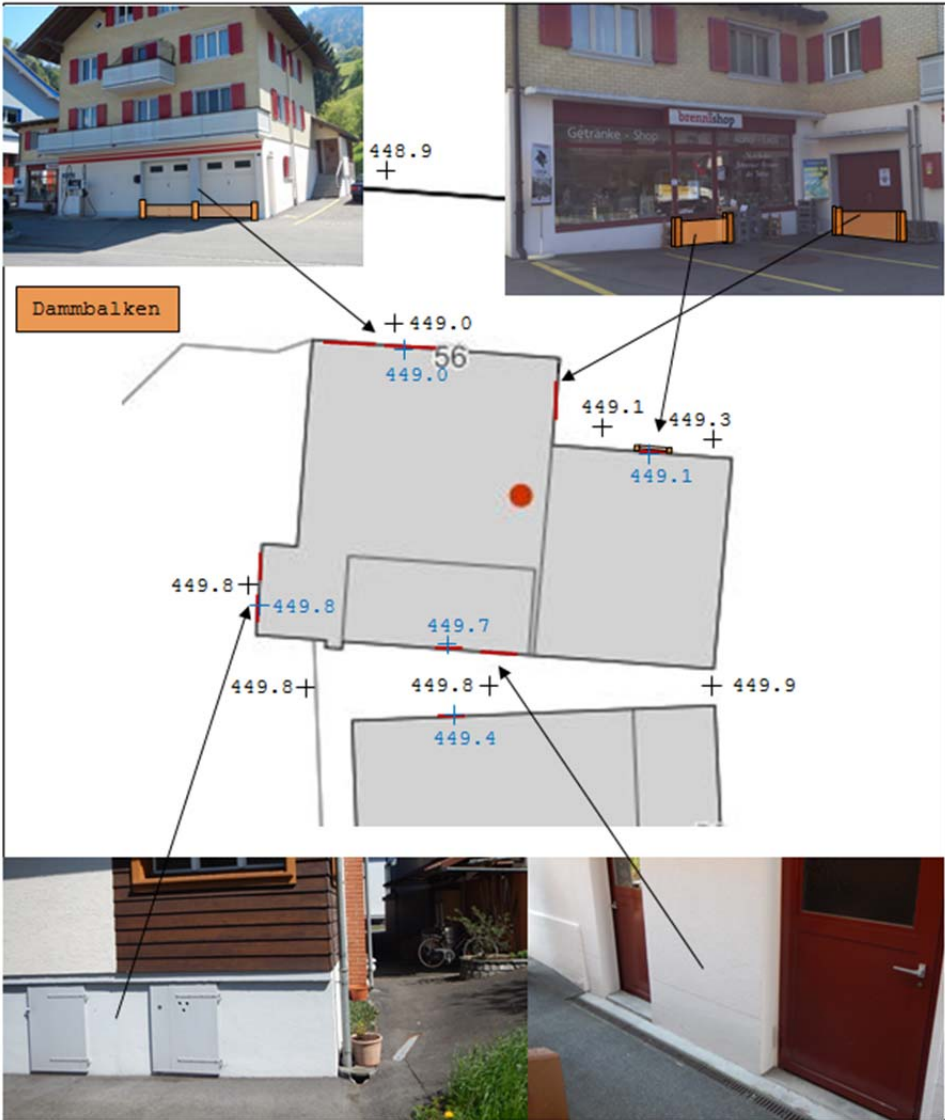
Beschreibung der Massnahmen	<ul style="list-style-type: none"> <li>- <b>Rückstauklappe Kanalisation</b></li> <li>- <b>Dammbalken als mobile Massnahme:</b>  Länge x Höhe  1.2 m x 0.5 m (Schwachstelle 2)  2.5 m x 0.5 m (Schwachstelle 3)  5 m x 0.6 m (Schwachstelle 1)</li> </ul>																																																											
Kostenschätzung

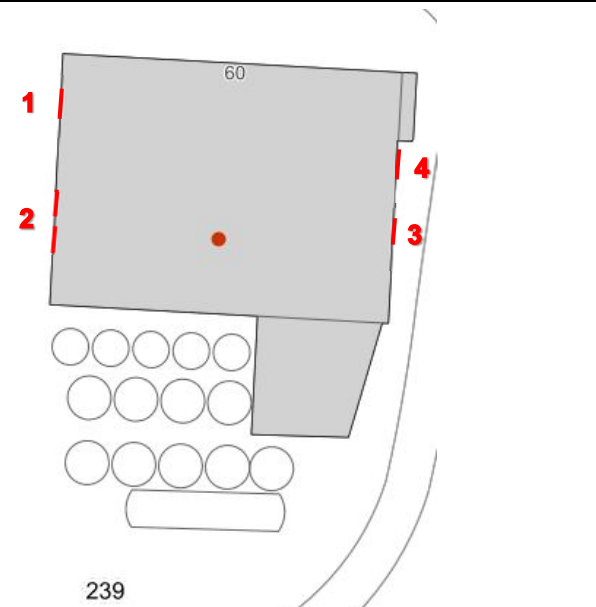
Objektnummer 59		Lauerz
Adresse	Seestrasse 60, 6424 Lauerz	
Gebäude	Gewerbegebäude mit Büro	
Parzellen-Nr.	239	
Objektkategorie	1.2	
Schutzziel	HQ100	
Schutzkote	449.60 m ü.M.	
Potentielle Schwachstellen

<b>1</b> Türe <b>2</b> Zwei Fenster <b>3</b> Türe <b>4</b> Doppeltüre
Gefährdungsanalyse	<ul style="list-style-type: none"> <li>- <b>1- bis 30- jährliche Ereignisse:</b> Keine Gefährdung</li> <li>- <b>30- bis 100-jährliche Ereignisse:</b> <ul style="list-style-type: none"> <li><b>1</b> betroffen</li> <li><b>2</b> keine Gefährdung</li> <li><b>3</b> betroffen</li> <li><b>4</b> betroffen</li> </ul> </li> </ul>

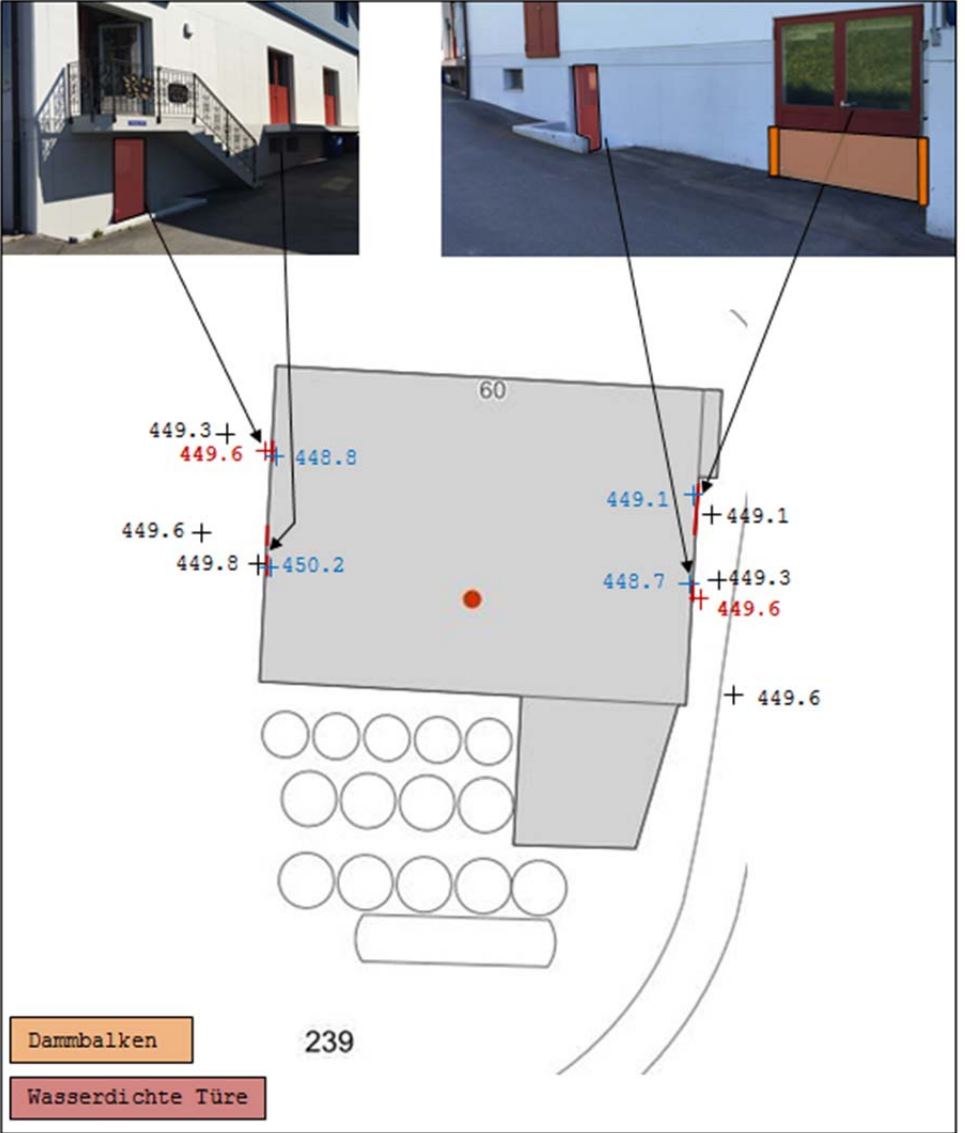
<p>60</p> <p>449.3 + 449.6 + 448.8</p> <p>449.6 + 449.8 + 450.2</p> <p>449.1 + 449.1</p> <p>448.7 + 449.3 449.6</p> <p>+ 449.6</p> <p>239</p> <p>Dammbalken</p> <p>Wasserdichte Türe</p>
<p><b>Beschreibung der Massnahmen</b></p>	<ul style="list-style-type: none"> <li>- <b>Rückstauklappe Kanalisation</b></li> <li>- <b>Dammbalken als mobile Massnahme:</b> Bis auf Kote 449.60 m ü.M. Länge x Höhe 3.5 m x 0.5 m (Schwachstelle 4)</li> <li>- <b>Wasserdichte Türe:</b> Anzahl: 2 (Schwachstellen 1 und 3)</li> </ul>

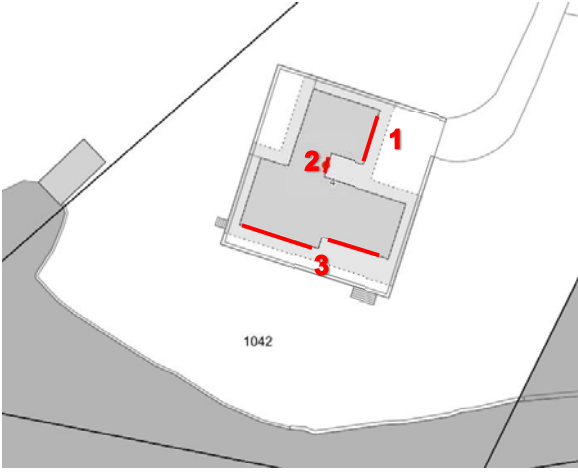
<b>Objektnummer 62</b>		<b>Steinen</b>
<b>Adresse</b>	Aazopf 4, 6422 Steinen	
<b>Gebäude</b>	EFH	
<b>Parzellen-Nr.</b>	1042	
<b>Objektkategorie</b>	1.2	
<b>Schutzziel</b>	HQ100	
<b>Schutzkote</b>	449.60 m ü.M.	
<b>Schwachstellen</b>

<b>1</b> Garage <b>2</b> Eingang <b>3</b> Eingänge (vermutlich)
<b>Gefährdungsanalyse</b>	<ul style="list-style-type: none"> <li>- <b>10- bis 30- jährliche Ereignisse:</b> Keine Gefährdung</li> <li>- <b>30- bis 100-jährliche Ereignisse:</b> Alle Schwachstellen betroffen (vermutlich)</li> </ul> <p><b>Das Objekt war nicht zugänglich und konnte daher nicht im Detail aufgenommen werden.</b></p>

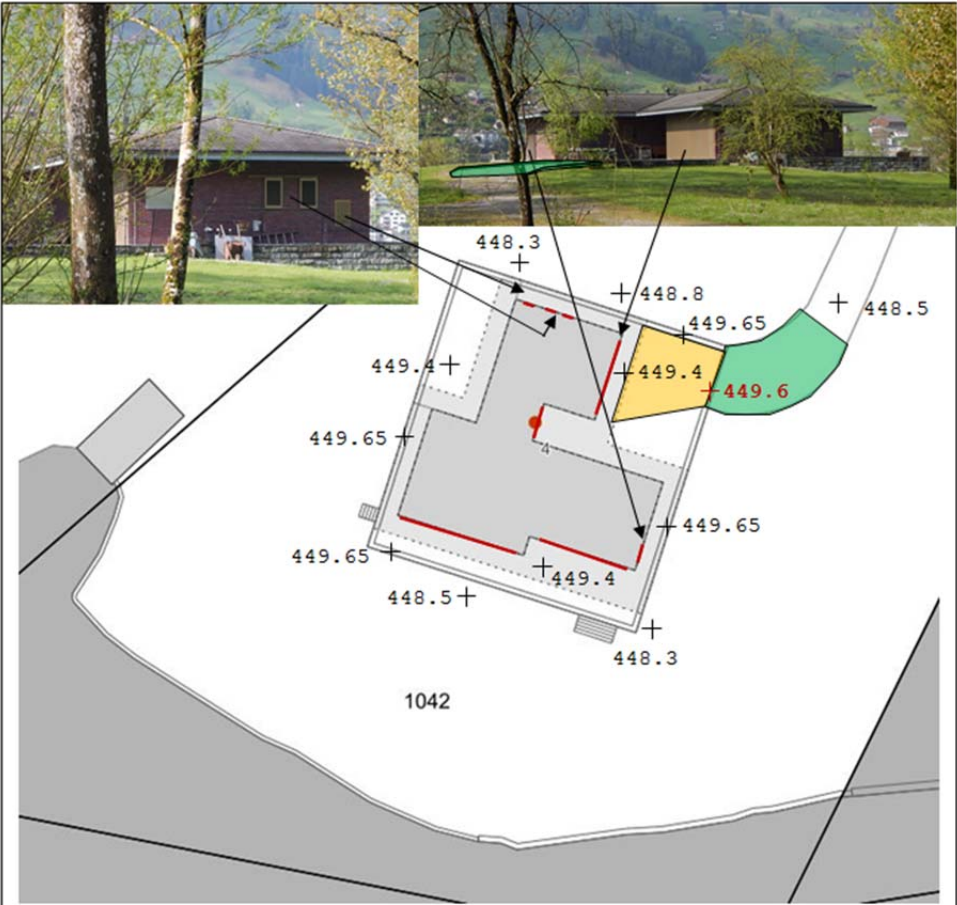
<p> <span style="background-color: yellow; border: 1px solid black; padding: 2px;">Schwelle</span>  <span style="background-color: #90EE90; border: 1px solid black; padding: 2px;">Aufschüttung</span> </p>
<p><b>Beschreibung der Massnahmen</b></p>	<ul style="list-style-type: none"> <li>- <b>Rückstauklappe Kanalisation</b></li> <li>- <b>Aufschüttung:</b> Volumen: ca. 10 m<sup>3</sup></li> <li>- <b>Schwelle:</b> Fläche = 40 m<sup>2</sup> Höhe = 0.2 m</li> </ul>

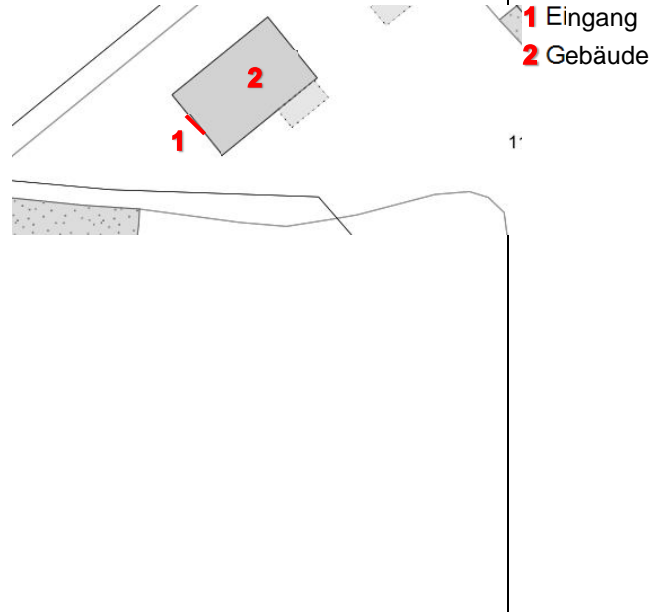
<p>The diagram is a site plan showing a building (labeled '2') and an entrance (labeled '1'). A scale of 1:1000 is indicated. The building is a rectangular structure with a red '2' inside. The entrance is marked with a red '1' and a red arrow. A legend on the right side of the diagram identifies '1 Eingang' and '2 Gebäude'. The plan also shows a road, a utility line, and a shaded area representing a water body or wetland.</p>	
<b>Gefährdungsanalyse</b>	<ul style="list-style-type: none"><li>- <b>10- bis 30- jährliche Ereignisse:</b> Keine Gefährdung</li><li>- <b>30- bis 100-jährliche Ereignisse:</b> Keine Gefährdung</li></ul>

<p><b>Massnahmenvorschläge</b></p>	  <p>The image shows a photograph of a building with a red roof and a truck with red containers in front. Below the photograph is a technical drawing showing a shaded area with several elevation points marked with crosses: 449.4, 448.9, 449.5, 453.5, and 449.5. A central point is marked with a blue cross and the value 449.6. To the right of the drawing is the number 1129. An arrow points from the truck in the photograph to the 449.6 point in the drawing.</p>
<p><b>Beschreibung der Massnahmen</b></p>	<p>Keine Massnahmen notwendig. Alle Öffnungen liegen über der Schutzkote von 449.6 m ü.M.</p>
<p><b>Kostenschätzung</b></p>	<p>Keine Kosten</p>

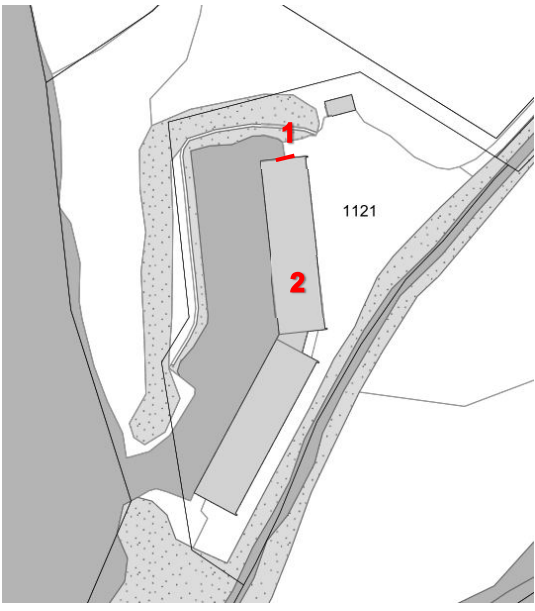
<b>1</b> Eingang <b>2</b> Gebäude
<b>Gefährdungsanalyse</b>	<ul style="list-style-type: none"> <li>- <b>10- bis 30- jährliche Ereignisse:</b> Keine Gefährdung</li> <li>- <b>30- bis 100-jährliche Ereignisse:</b> Keine Gefährdung</li> </ul>

<p><b>Massnahmenvorschläge</b></p>	
<p><b>Beschreibung der Massnahmen</b></p>	<p>Keine Massnahmen notwendig. Alle Öffnungen liegen über der Schutzkote von 447.6 m ü.M.</p>
<p><b>Kostenschätzung</b></p>	<p>Keine Kosten</p>

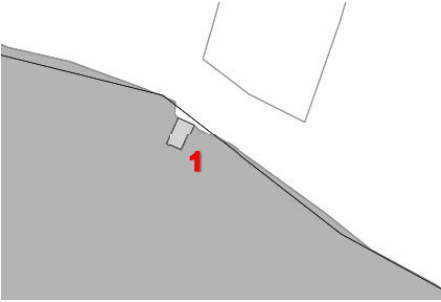
<b>1</b> Gebäude
<b>Gefährdungsanalyse</b>	<ul style="list-style-type: none"> <li>- <b>10- bis 30- jährliche Ereignisse:</b> Alle Schwachstellen betroffen</li> <li>- <b>30- bis 100-jährliche Ereignisse:</b> Alle Schwachstellen betroffen</li> </ul>

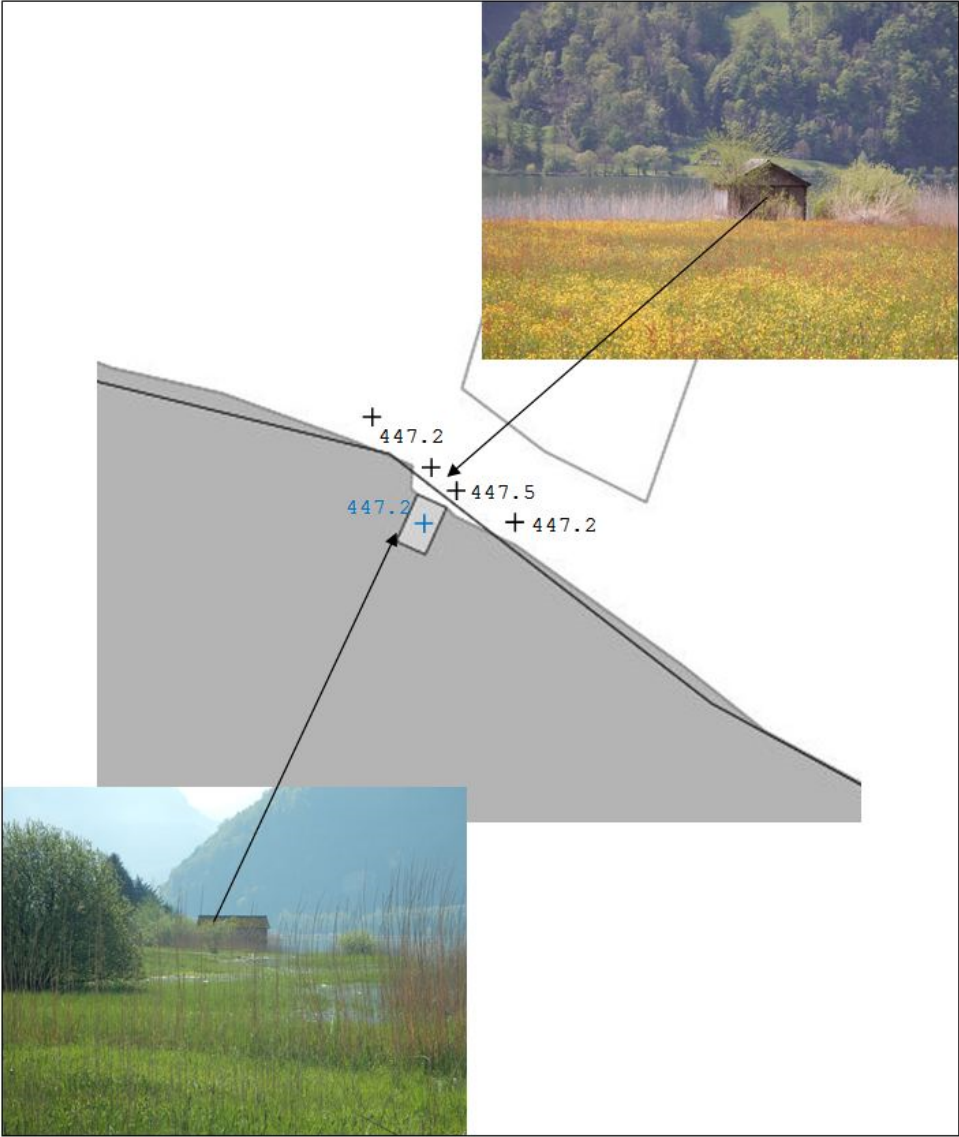
<p><b>Beschreibung der Massnahmen</b></p>	<p>Das ganze Bootshaus wird bei Hochwasser geflutet, aber da es sich nur um ein Bootshaus handelt, werden keine Massnahmen ergriffen.</p>
<p><b>Kostenschätzung</b></p>	<p>Keine Kosten</p>

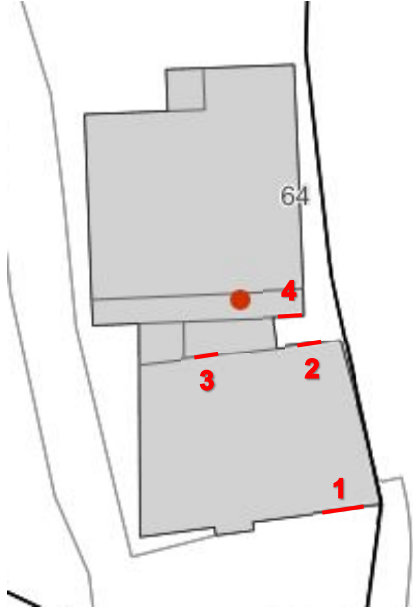
<b>1</b> Schuppentor <b>2</b> Türe <b>3</b> Türe <b>4</b> Türe
<b>Gefährdungsanalyse</b>	<ul style="list-style-type: none"><li>- <b>1- bis 30- jährliche Ereignisse:</b> Keine Gefährdung</li><li>- <b>30- bis 100-jährliche Ereignisse:</b> Keine Gefährdung</li></ul>

<p><b>Massnahmenvorschläge</b></p>	
<p><b>Beschreibung der Massnahmen</b></p>	<ul style="list-style-type: none"> <li>- Für die Schwachstellen 1 bis 4 sind keine Massnahmen notwendig, da diese Eingänge zu einer Scheune/Schuppen gehören und somit die Schutzkote auf 447.60 m ü.M. liegt.</li> <li>- Der bewohnte Bereich von diesem Objekt liegt ca. 2 m über der Strassenkote und somit über der Schutzkote von 449.6 m ü.M., das heisst, es sind keine Massnahmen notwendig.</li> </ul>
<p><b>Kostenschätzung</b></p>	<p>Keine Kosten</p>

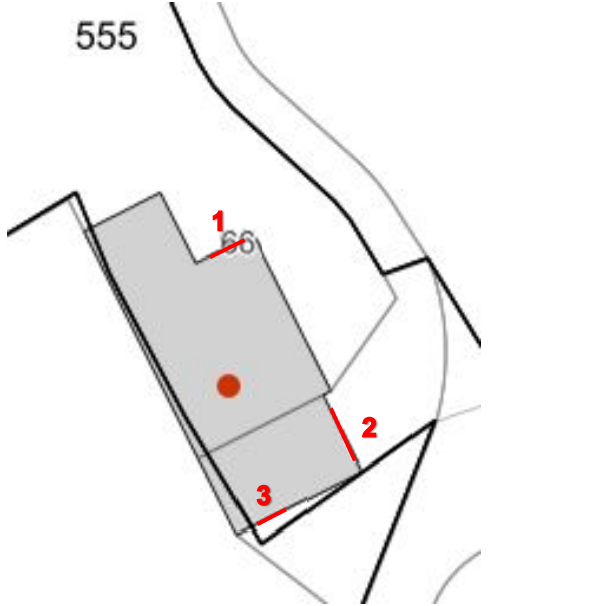
<b>1</b> Eingang <b>2</b> Garage <b>3</b> Fenster
<b>Gefährdungsanalyse</b>	<ul style="list-style-type: none"> <li>- <b>1- bis 30- jährliche Ereignisse:</b> Keine Gefährdung</li> <li>- <b>30- bis 100-jährliche Ereignisse:</b> <ul style="list-style-type: none"> <li><b>1</b> keine Gefährdung</li> <li><b>2</b> betroffen</li> <li><b>3</b> keine Gefährdung</li> </ul> </li> </ul>

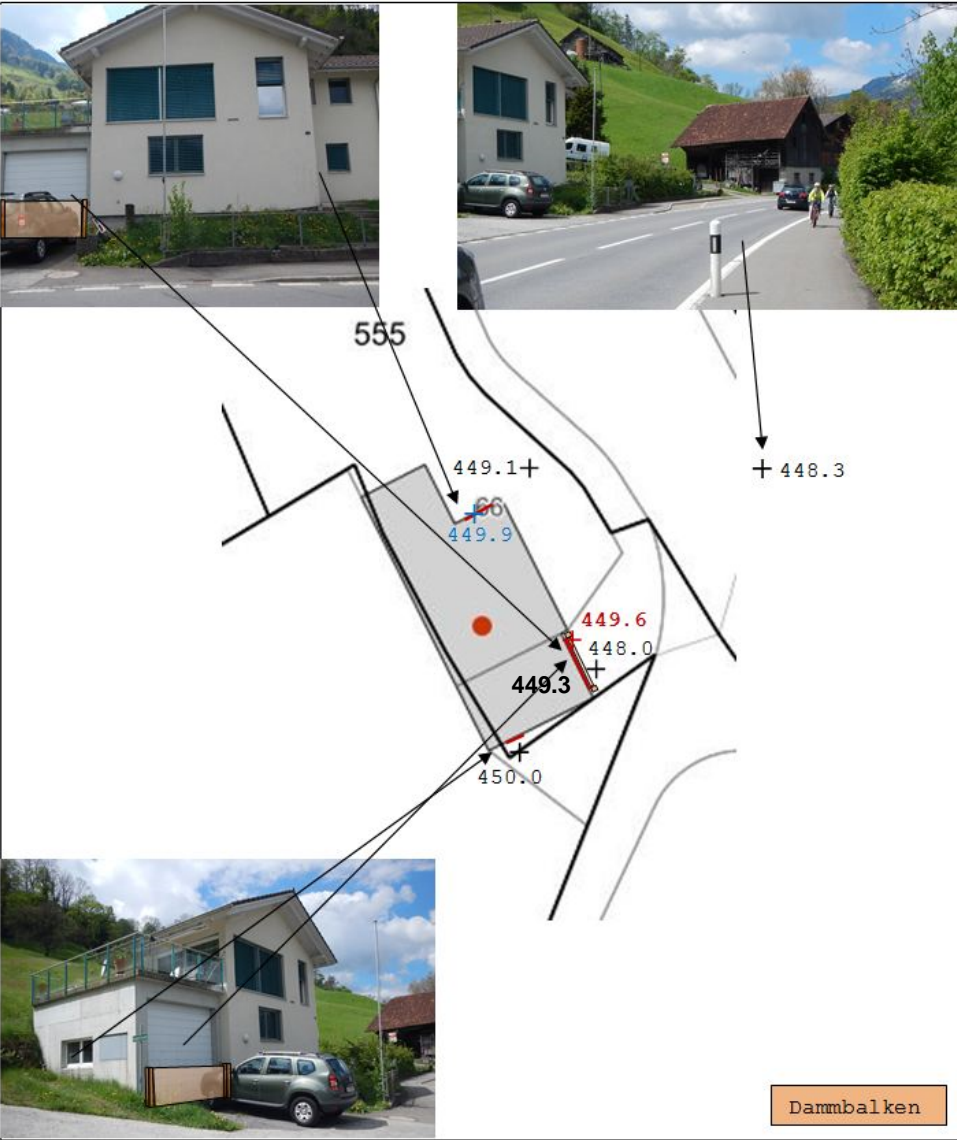
<p><b>Beschreibung der Massnahmen</b></p>	<ul style="list-style-type: none"> <li>- <b>Rückstauklappe Kanalisation</b></li> <li>- <b>Dammbalken als mobile Massnahme (Schwachstelle 2):</b>              Bis auf Kote 449.60 m ü.M.              Länge x Höhe              3 m x 0.3 m</li> </ul>																																																							
<p><b>Kostenschätzung</b></p>

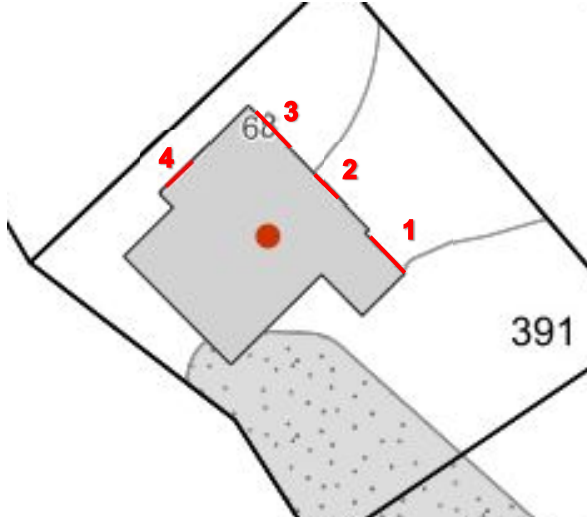
<b>1</b> Türe <b>2</b> Türe <b>3</b> Fenster <b>4</b> Fenster
<b>Gefährdungsanalyse</b>	<ul style="list-style-type: none"> <li>- <b>1- bis 30- jährliche Ereignisse:</b> Keine Gefährdung</li> <li>- <b>30- bis 100-jährliche Ereignisse:</b> <ul style="list-style-type: none"> <li><b>1</b> betroffen</li> <li><b>2</b> betroffen</li> <li><b>3</b> keine Gefährdung</li> <li><b>4</b> keine Gefährdung</li> </ul> </li> </ul>

<p><b>Massnahmenvorschläge</b></p>	<p>Wasserdichte Türe</p> <p>Dammbalken</p>
<p><b>Beschreibung der Massnahmen</b></p>	<ul style="list-style-type: none"> <li>- <b>Rückstauklappe Kanalisation</b></li> <li>- <b>Dammbalken als mobile Massnahme (Schwachstelle 1):</b> Länge x Höhe 2.5 m x 0.8 m</li> <li>- <b>Wasserdichte Türe (Schwachstelle 2):</b> Anzahl: 1</li> </ul>
