# Hochwasserschutz Lauerzersee

Machbarkeitsstudien Massnahmenkonzepte mit  
Seeregulierung

Vorprojekt Massnahmenkonzept ohne See-  
regulierung (Objektschutz)

Technischer Bericht

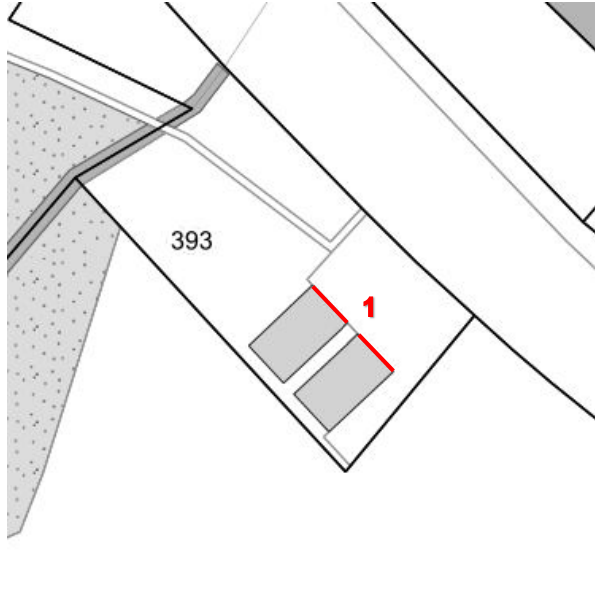
<b>1</b> Zwei Garagen
Gefährdungsanalyse	<ul style="list-style-type: none"> <li>- <b>1- bis 30- jährliche Ereignisse:</b> Keine Gefährdung</li> <li>- <b>30- bis 100-jährliche Ereignisse:</b> <b>1</b> betroffen</li> </ul>

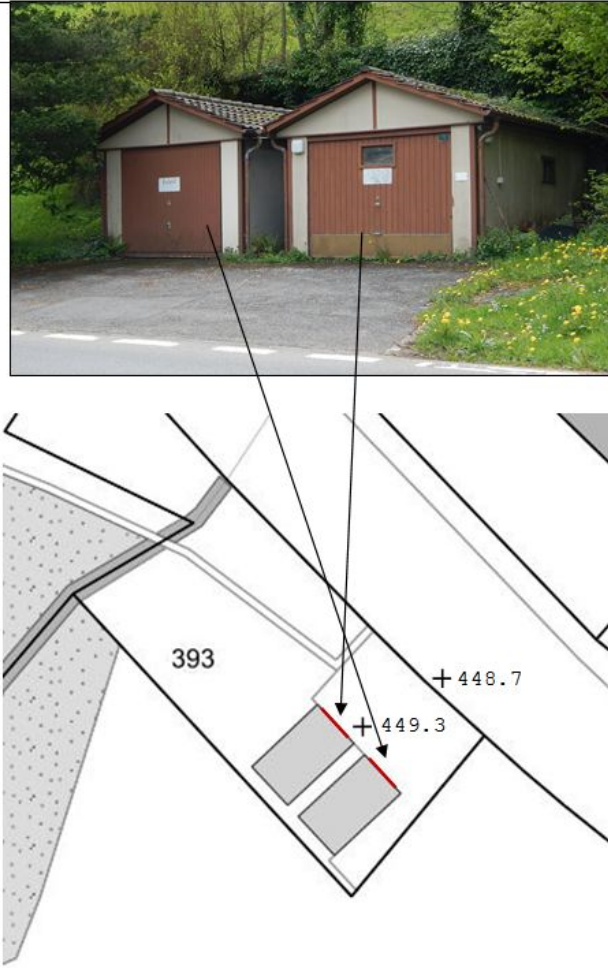
<p><b>Beschreibung der Massnahmen</b></p>	<p>Keine Massnahmen notwendig, da es sich um frei stehende Garagen handelt.</p>	
<p><b>Kostenschätzung</b></p>	<p>Keine Kosten</p>	
<p><b>Alternative Massnahmen</b></p>	<p>Alternative Massnahmen 1</p>	<p>Schutz der Garagentore durch wasserdichte Garagentore, Klappschott oder mobile Massnahmen</p>
	<p>Chancen</p>	<p>Schutz der Garagen gewährleistet</p>
	<p>Risiken</p>	<p>Höhere Kosten, fehlende Wirtschaftlichkeit infolge geringem Schadenpotenzial der Garagen</p>

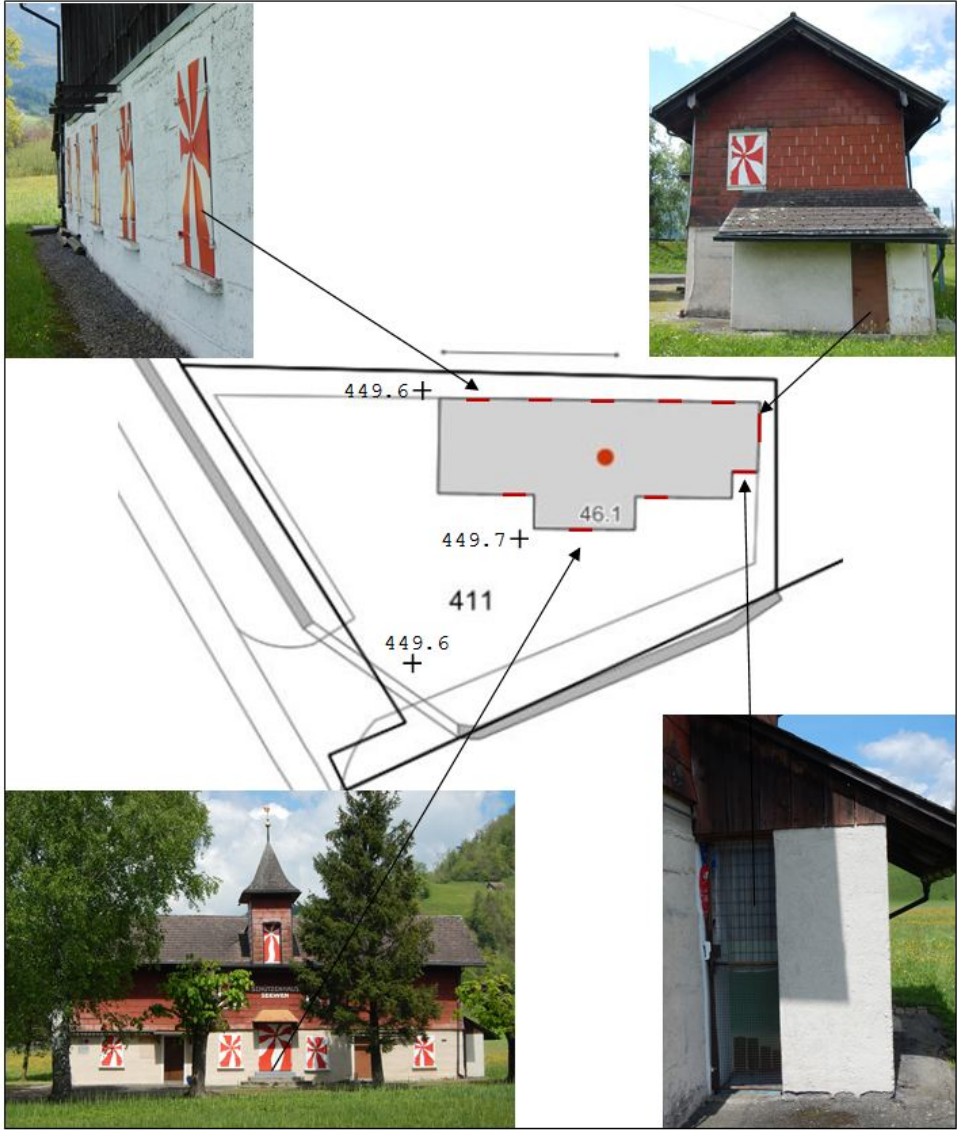
<b>Objektnummer 86</b>		<b>Schwyz</b>
<b>Adresse</b>	Schützenhausweg 46.1, 6423 Seewen SZ	
<b>Gebäude</b>	Schützenvereinshaus	
<b>Parzellen-Nr.</b>	411	
<b>Objektkategorie</b>	2.1	
<b>Schutzziel</b>	HQ100-0.5m	
<b>Schutzkote</b>	449.10 m ü.M.	
<b>Potentielle Schwachstellen</b>		<b>1</b> Eingang <b>2</b> Türe <b>3</b> Eingang WC <b>4</b> Türe <b>5</b> Fünf Fenster <b>6</b> Türe
<b>Gefährdungsanalyse</b>	<ul style="list-style-type: none"> <li>- <b>1- bis 30- jährliche Ereignisse:</b> Keine Gefährdung</li> <li>- <b>30- bis 100-jährliche Ereignisse:</b> Keine Gefährdung</li> </ul>

<p><b>Beschreibung der Massnahmen</b></p>	<p>- Die restlichen Schwachstellen sind nicht gefährdet, daher sind keine Massnahmen notwendig.</p>
<p><b>Kostenschätzung</b></p>	<p>Keine Kosten</p>

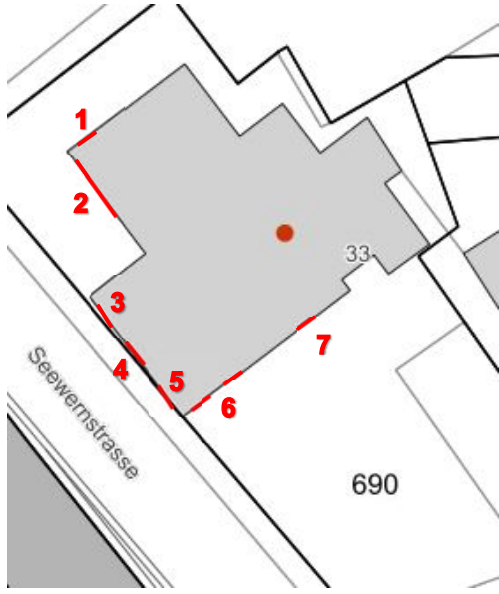
<p><b>1</b> Eingang  <b>2</b> Fenster  <b>3</b> Fenster  <b>4</b> Eingang  <b>5</b> Fenster  <b>6</b> 2 Fenster  <b>7</b> Fenster</p>
Gefährdungsanalyse	<ul style="list-style-type: none"> <li>- <b>10- bis 30- jährliche Ereignisse:</b> Keine Gefährdung</li> <li>- <b>30- bis 100-jährliche Ereignisse:</b> <ul style="list-style-type: none"> <li><b>1</b> betroffen</li> <li><b>2</b> keine Gefährdung</li> <li><b>3</b> keine Gefährdung</li> <li><b>4</b> betroffen</li> <li><b>5</b> keine Gefährdung</li> <li><b>6</b> keine Gefährdung</li> <li><b>7</b> keine Gefährdung</li> </ul> </li> </ul>

<p><b>Massnahmenvorschläge</b></p>																																																			
<p><b>Beschreibung der Massnahmen</b></p>	<ul style="list-style-type: none"> <li>- <b>Dammbalken als mobile Massnahme:</b> Länge x Höhe 1.2 m x 0.3 m 1.2 m x 0.2 m</li> </ul>																																																		
<p><b>Kostenschätzung</b></p>

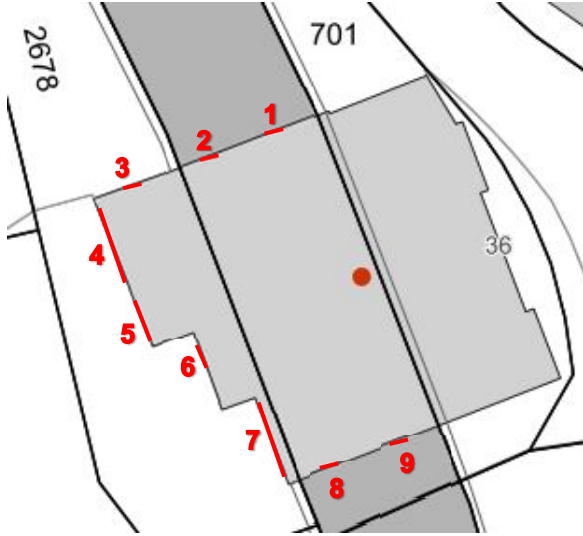
<ul style="list-style-type: none"> <li><b>1</b> Fenster</li> <li><b>2</b> Lüftungsöffnung</li> <li><b>3</b> Fenster</li> <li><b>4</b> Garage</li> <li><b>5</b> Fenster</li> <li><b>6</b> Öffnung</li> <li><b>7</b> Öffnung</li> <li><b>8</b> Fenster</li> <li><b>9</b> Lüftungsöffnung</li> </ul>
Gefährdungsanalyse	<ul style="list-style-type: none"> <li>- <b>10- bis 30- jährliche Ereignisse:</b> Keine Gefährdung</li> <li>- <b>30- bis 100-jährliche Ereignisse:</b> <ul style="list-style-type: none"> <li><b>1</b> betroffen</li> <li><b>2</b> betroffen</li> <li><b>3</b> keine Gefährdung</li> <li><b>4</b> betroffen</li> <li><b>5</b> keine Gefährdung</li> <li><b>6</b> betroffen</li> <li><b>7</b> betroffen</li> <li><b>8</b> betroffen</li> <li><b>9</b> betroffen</li> </ul> </li> </ul>

<p><b>Massnahmenvorschläge</b></p>	
<p><b>Beschreibung der Massnahmen</b></p>	<ul style="list-style-type: none"> <li>- <b>Dammbalken als mobile Massnahme:</b>              Länge x Höhe              2.5 m x 0.4 m (Schwachstelle 4)              1.2 m x 0.4 m (Schwachstelle 6)</li>   <li>- <b>Öffnung verschliessen:</b>              Anzahl: 2              Breite x Höhe              0.8 m x 0.5 m (Schwachstelle 1)              0.8 m x 0.6 m (Schwachstelle 8)</li>   <li>- <b>Umschalung der Lüftungsöffnung:</b>              Breite x Tiefe x Höhe              ca. 0.5 m x 0.2 m x 0.4 m (Schwachstelle 9)              ca. 0.5 m x 0.2 m x 0.1 m (Schwachstelle 2)</li> </ul>
