## Die archäologischen Untersuchungen in St. Magnus, Everswinkel 1977

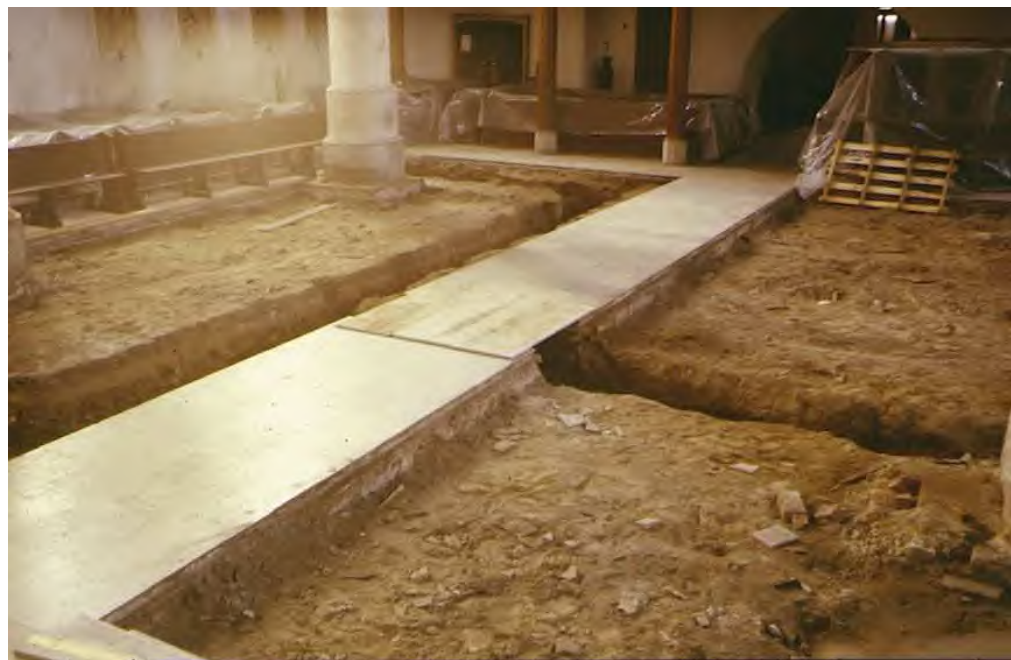
*Abb.1: St. Magnus Everswinkel während der Renovierungen Oktober 1977. Blick nach Südwesten (Foto: Pfarrer Ostholt-Wipperfeld).*

notwendig erachtet hatte<sup>15</sup>, ausschließlich auf die Dokumentation der in den Heizkanälen (Abb.1) zu erkennenden Befunde. Bis auf geringe Teile des im Mittelschiff nach Norden abzweigenden Kanals waren zum Zeitpunkt der Untersuchung im Herbst 1977 die Kanäle bereits ausgeschachtet und damit wesentliche Teile der archäologisch untersuchbaren Quellen unbeobachtet zerstört. Es ergab sich deshalb auch nicht die Möglichkeit zur Erstellung eines einheitlichen „Planums“ auf dem Niveau des vorangehenden Sondage 1. Zum Opfer gefallen sind vermutlich vor allem Befunde aus der Bauphase und der Nutzungszeit des spätgotischen Kirchenschiffes aus der Zeit nach 1489.

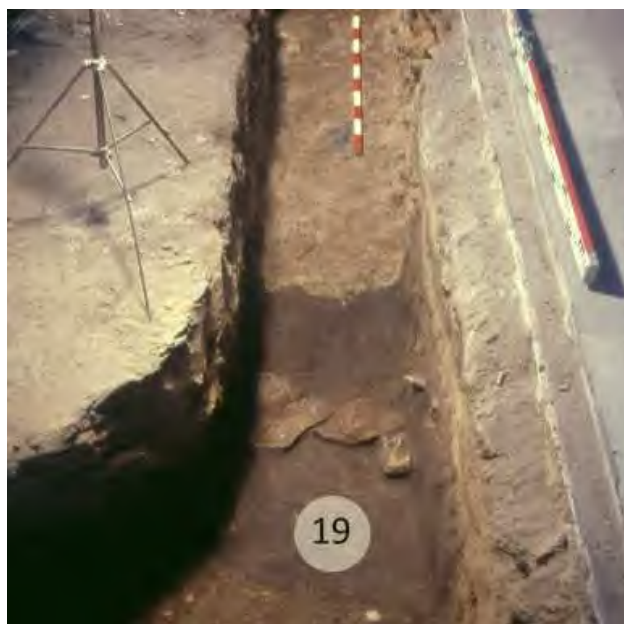
Abb.2: St. Magnus Everswinkel. Deutlich dunkler absetzende Reste des ältesten Fundamentes (Bau I, Bef. 19) im Mittelschiff des Langhauses, Hauptkanal. Blick nach Süden (Foto: J. F. Jüttner).

Die ältesten Relikte eines Gebäudes im Untersuchungsbereich waren die Ausbruchsgruben einiger schmaler, in Lehm gesetzter Fundamente, die eine Deutung als Reste eines ersten Kirchenbaus nahelegten (Abb. 2). Die Bruchstückhaftigkeit der Untersuchung ließ allerdings keine eindeutigen Befunddeutungen zu, die Befunde waren nur hypothetisch einzelnen Bauteilen zuzuordnen (Abb. 4).

Die Ausbruchsgrube (19) war von einem Niveau unter dem romaneschen Estrich des Baus II (6/7) muldenförmig rund 0,20 - 0,25 m in die „Kulturschicht“ (8) eingetieft. Die maximale Breite der Grube betrug 0,62 m. Sie war mit sandigen Lehm, einigen Steinen und etwas Mörtel gefüllt und entsprach damit im Wesentlichen dem Material der darüber aufgetragenen Planierungsschicht (7) des Baus II. Auf ihrer Sohle, etwa 0,95 m unter dem heutigen Langhausfußboden, befanden sich einige flache Bruchsteine. Die beiden Mörtelschuttbänder (30) und (32) dürften aller Wahrscheinlichkeit nach ebenfalls vom Abbruch des ersten Fundamentes stammen.

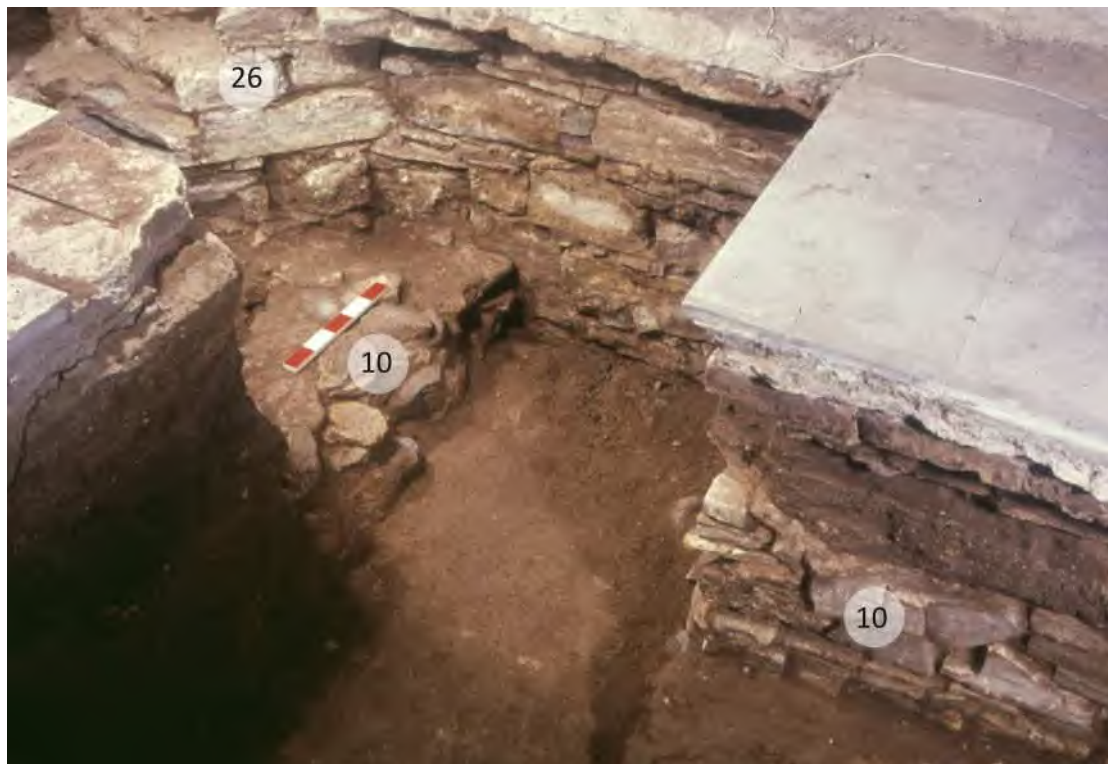
*Abb.6: St. Magnus Everswinkel. Die Fundamente des Baus II (10) im Chor. Deutlich höher ansetzend gotischer Chorabschluss (26) des bestehenden Baus (Bau III). Blick nach Süden (Foto: J. F. Jüttner).*

Problematischer ist dagegen die Rekonstruktion des östlich anschließenden Chorjoches. Es begann (wahrscheinlich) auf Höhe des Fundamentausbruchs (18), sein Fundament (10) wurde aus etwa vier Schichten bündigen Schalenmauerwerks gebildet, der Ostabschluss konnte nicht ergraben werden. Auf der Höhe des nach Norden abbiegenden Heizkanals des gotischen Chores war die Ostgrenze des romanischen Chores nicht erreicht. Dieser wird wohl weiter östlich, vielleicht auf Höhe des ersten gotischen Choransatzes gelegen haben, allerdings ist hier das Chorfundament ausgebrochen (Abb. 6).

An der Grenze vom ersten zum zweiten Chorjoch war auf seiner Südseite der Ansatz eines gotischen (?) Chorpolygonen sichtbar (26). Nach Norden hin war das Fundament ausgebrochen (Abb. 6). Der Winkel des Polygonansatzes entsprach dem der Apsis in Bau III, so dass hier ein etwa 4,20 m gegenüber der heutigen Chordis-
