Schachtschleuse mit offenen Sparbecken

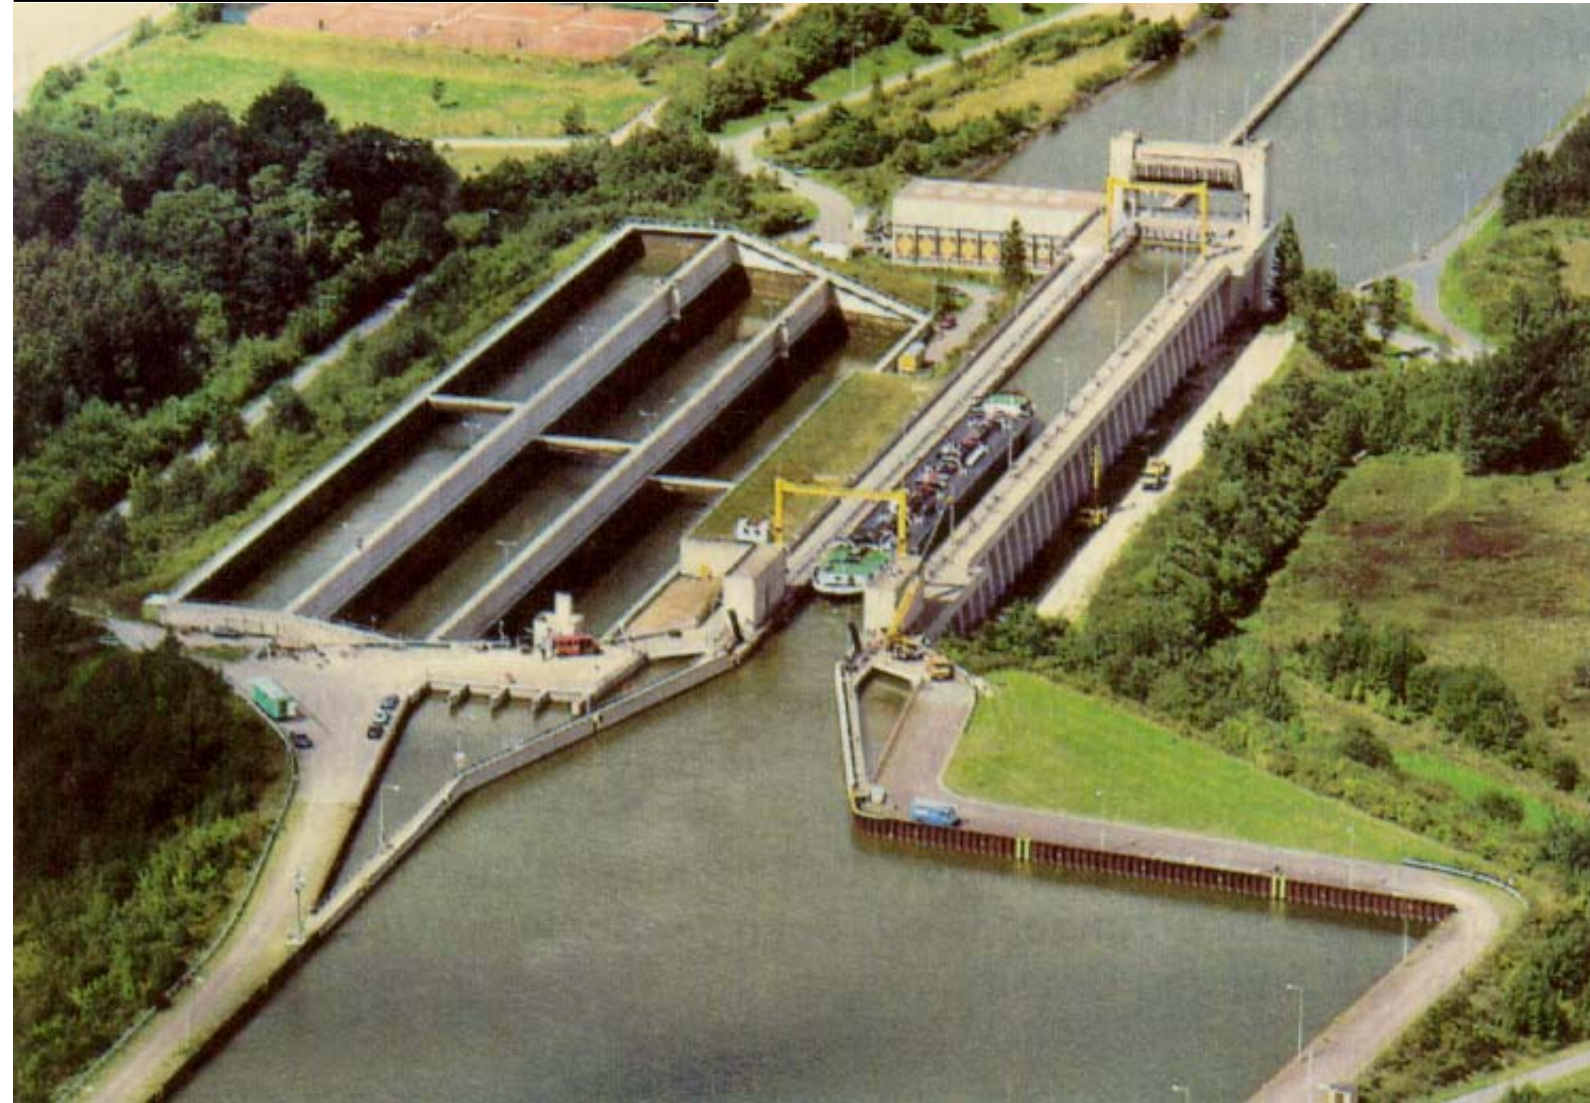
$h_F = 23\text{m}$

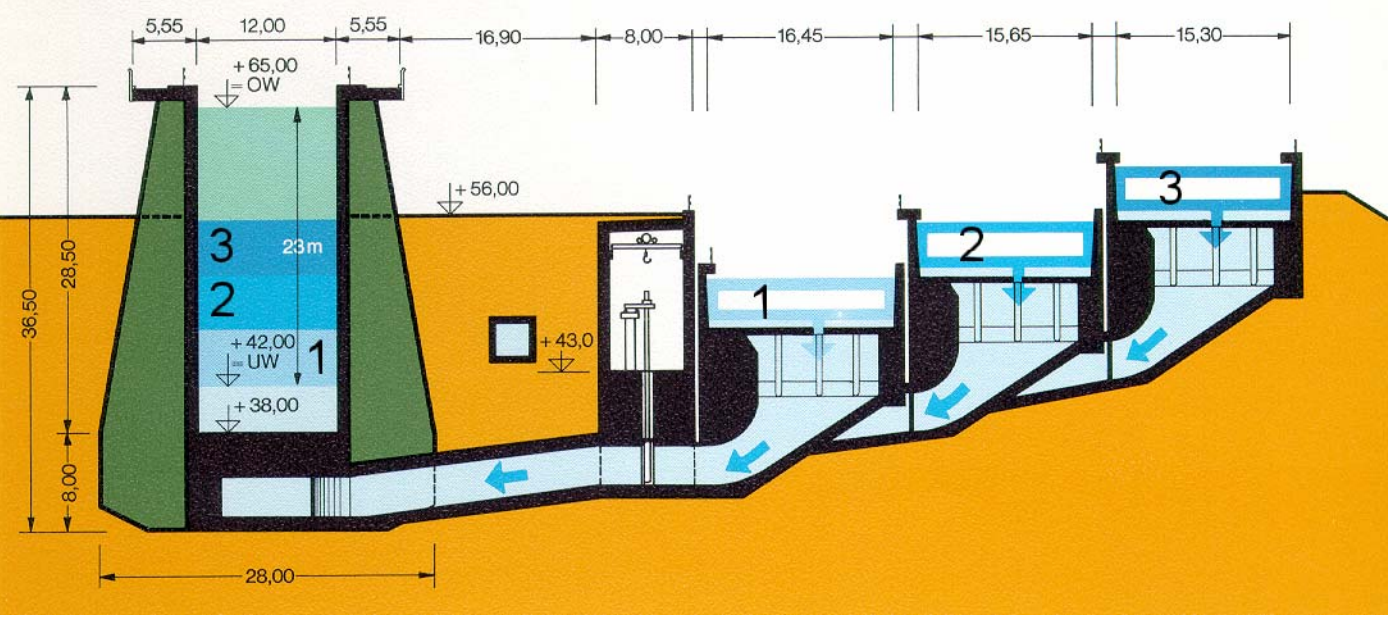
Kammer-entleerung

4 Füllen der Kammer (Bergschleusung)
