Eine kleine Anzahl von Piloten hat beim Testen der Auslösbarkeit ihrer Rettungsgeräte ungewöhnlich hohe Auslösekräfte festgestellt.

Aerosport International

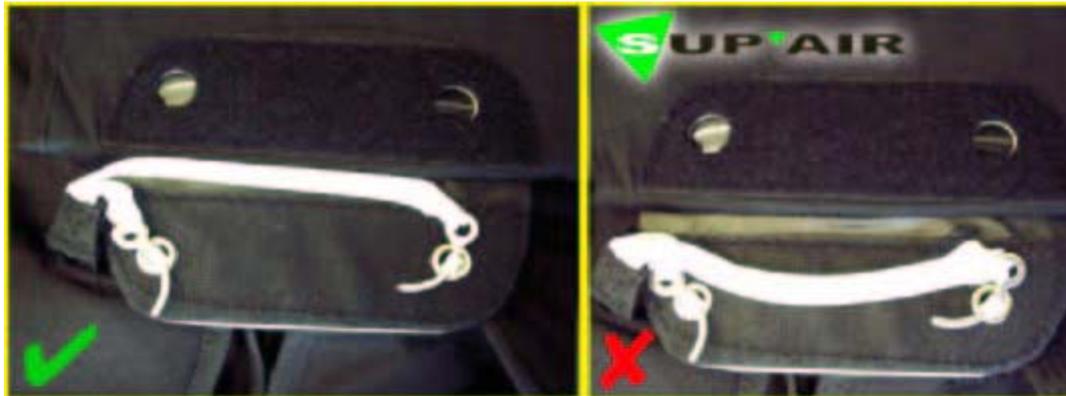
Bild 1

Grund ist, dass der Klettverschluss der Splintabdeckung eine zu große Haltekraft ausübt, wenn das weiße Nylonband das zu den Splinten führt zwischen dem Klett läuft (siehe Abbildung 1, rechts) und die Splintabdeckung längere Zeit verschlossen war. In diesem Fall kann die Auslösekraft deutlich größer werden.

1. Das weiße Nylonband nicht auf dem Klett verlegen sondern in der Falte der Splintabdeckung, die keinen Klett aufweist (Abbildung oben links). Bei jedem Vorflugcheck ist sicher zu stellen, dass sich dieses Nylonband an der richtigen Position befindet.
2. Die zweite Möglichkeit besteht darin die harte Seite des Kletts mit einem neutralen Gegenstück zu versehen (Abbildung unten). Ein passendes Stück ist für alle Halter der betroffenen Gurtzeuge bei Aerosport International sowie bei allen Sup Air-Händlern kostenlos erhältlich.
