Betriebs-Info

Informationen für das Betriebspersonal von Abwasseranlagen

Inhalt April 2021

Sanierung einer Hebeschnecke

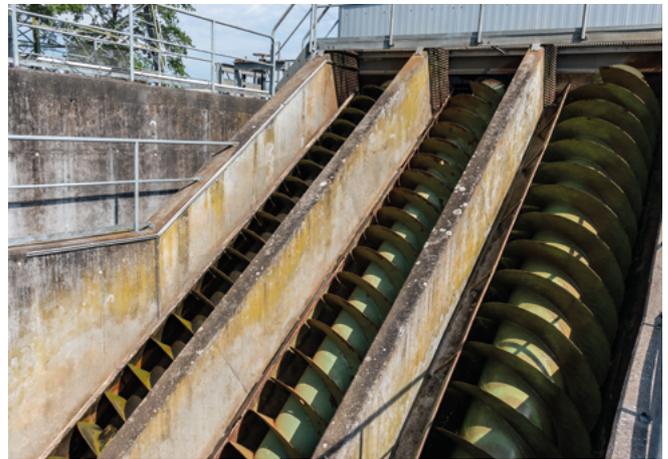
Abb. 2: Die Anlage vor der Sanierung

Es war daher im ersten Moment für die Mitarbeiter in Weinstadt nichts Ungewöhnliches, dass im Schneckenhebewerk eine der drei Schnecken erneuert werden musste. Das Hebewerk ist ausgelegt für ca. 550 l/s und befindet sich zwischen Belebungsbecken und Nachklärbecken. An den unterschiedlich großen Schnecken sind über die Jahre deutliche Abnutzungsspuren zu erkennen (Abbildung 2). Nach 37 Jahren im Einsatz war die Materialabnutzung an einer der Schnecken so groß, dass eine Erneuerung nötig wurde. Auch der Betontrog war stark von Korrosion betroffen und die Einschalung unter der Schnecke zerfressen.

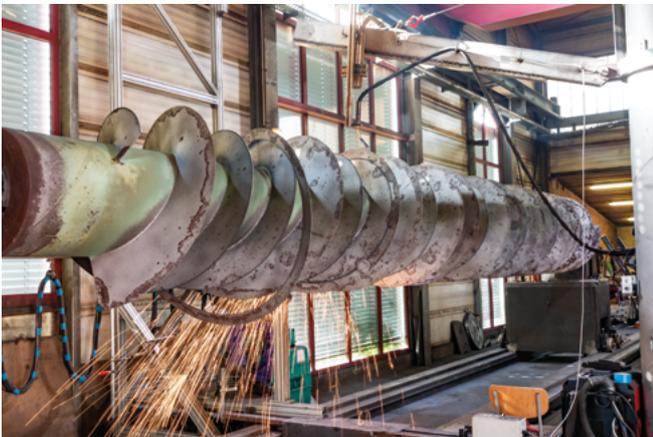
Abb. 3: Abbrennen der beschädigten Schneckenwendel

Im Werk in Ehingen angekommen, wurden Schnecke und Lager von den Fachleuten begutachtet und die einzelnen Arbeitsschritte definiert, um die Bauteile wieder aufzubereiten. Nach dem Abrasivstrahlen, wodurch die Schnecke von Schmutz, Rost und alter Farbe befreit wurde, stellte sich heraus, dass sie stärker beschädigt war als ursprünglich angenommen. Die Wendel mussten durchgängig auf einen kleineren Durchmesser abgebrannt (Abbildung 3) und anschließend durch Aufschweißen von passenden Blechstreifen wieder auf Maß gebracht werden. Teilweise wurden auch ganze Segmente erneuert, weil die Aufarbeitung nicht mehr sinnvoll war. Um über die komplette Länge einen gleichmäßigen Durchmesser sicherzustellen, wurden die Schneckenwendeln daraufhin auf das endgültige Sollmaß abgebrannt. Vor dem Auftragen des Korrosionsschutzes und der Lackierung wurde die Schnecke nochmals gestrahlt.

„Nur unsere Firma saniert verschlissene Schnecken auf diese Art und Weise. Bei dem beschriebenen Verfahren wird die vorhandene, noch brauchbare Substanz erhalten und wieder aufgearbeitet. Das schont Rohstoffe und führt zu einer spürbaren Kostenersparnis für den Kunden“, erläuterte uns der für die Sanierung zuständige Projektleiter Friedrich Hornung. „Bei Schnecken im Einlaufbauwerk ist auch zusätzlich eine Panzerung der Außenkante realisierbar. Das hat den großen Vorteil, dass der Außendurchmesser der Schnecke und damit auch die Pumpleistung über die Laufzeit konstant bleiben.“ erklärte uns Hornung weiter.

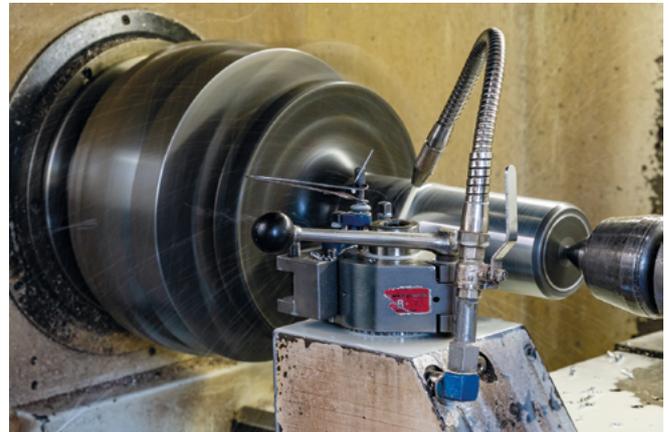
Abb. 4: Das abrasive Strahlen bei der Trogsanierung

Jetzt war das Kopf- und Fußlager dran. Die Bauteile wurden, wie auch die Schnecke, vorab abrasiv gestrahlt und so für die Wiederaufbereitung gereinigt und vorbereitet (Abbildung 4). Der Lagerbock bleibt bei diesem Verfahren erhalten, und nur das Innenleben, also die Wellen, werden wieder auf Vordermann gebracht, das heißt vorgedreht, aufgeschweißt und zum Abschluss auf Sollmaß abgedreht (Abbildung 5). Die Lagereinheit sowie auch die Dichtringe wurden ebenfalls erneuert. Dieser Prozess ist deutlich günstiger als die Produktion von neuen Lagern.

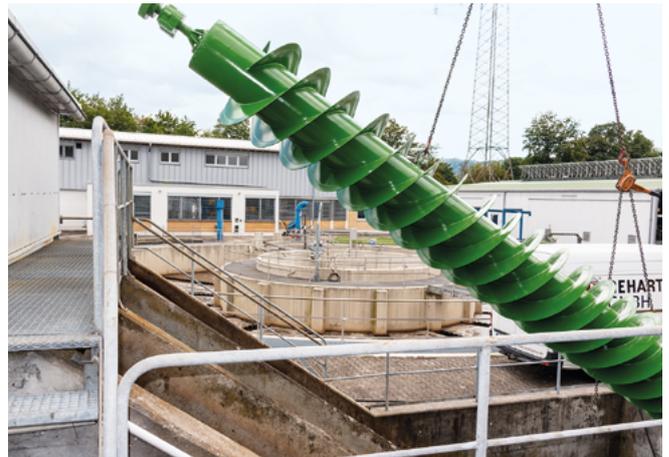
Abb. 6: Einbau der sanierten Hebeschnecke

Der Rücktransport von Ehingen nach Weinstadt und die Montage der sanierten Bauteile erfolgten bereits Mitte August 2019, das heißt etwa 10 Wochen nach dem Abschalten im Juli. Die Schnecke wurde in den mittlerweile ausgehärteten Trog eingehoben und passte exakt in die vorbereitete Form (Abbildung 6). Die Lage der Hebeschnecke wurde so eingestellt, dass das definierte Spaltmaß von 3 bis 4 mm über die ganze Arbeitslänge eingehalten wird. Zum Abschluss montierte das Sanierungsteam noch die neuen Leitbleche am Trog, die dazu dienen, eine bessere Gangfüllung zwischen den Wendeln zu gewährleisten. Mit einstellbaren Spannschlössern lassen sie sich optimal auf die Gegebenheiten vor Ort anpassen und kleinere

Unregelmäßigkeiten ganz einfach ausgleichen. Die Leitbleche fertigte ebenfalls die Firma als Neuteile aus Edelstahl.

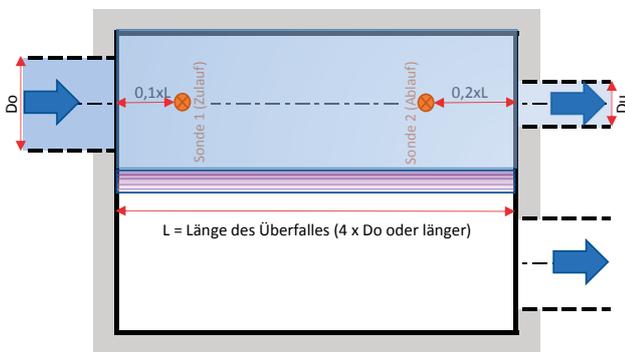
Abb. 1: Draufsicht auf das Bauwerk

Die nachfolgend aufgeführten Randbedingungen (Tabelle 1, Abbildung 1) sind der nur selten anzutreffende Idealzustand. Eine Berechnung bzw. Abschätzung ist natürlich auch möglich, wenn das Bauwerk nicht diesem Idealbild entspricht. Allerdings ist der Berechnungsfehler umso größer, je größer die Abweichung vom Idealbild ist. Im Bereich der Schwelle darf kein Wechselsprung (= Übergang vom schießenden zum strömenden Abfluss) auftreten. Um das möglichst auszuschließen, ist

es erforderlich, dass das Zulaufgefälle zum oder im Bauwerk nicht zu groß ist und dass die Überfallschwelle über den Scheitel des Zulaufkanals gezogen ist.

Das Wehr soll die gesamte Kammerbreite umfassen. Seitliche Wände dürfen nicht zu einer Einschnürung führen. Im Bereich der Wehrschwelle dürfen keine Sohlspünge vorhanden sein. Die Wehrkammer soll parallele Wände aufweisen, das Bauwerk darf sich also nicht in Richtung Ablauf verjüngen. Der Ablauf darf nicht eingestaut sein, sonst ergibt sich ein eingestauter Überfall mit anderen Überfallbeiwerten. Die Höhenlage von Geschwemmselmarken in der Ablaufkammer gibt einen Hinweis, ob der Ablaufkanal regelmäßig eingestaut ist.

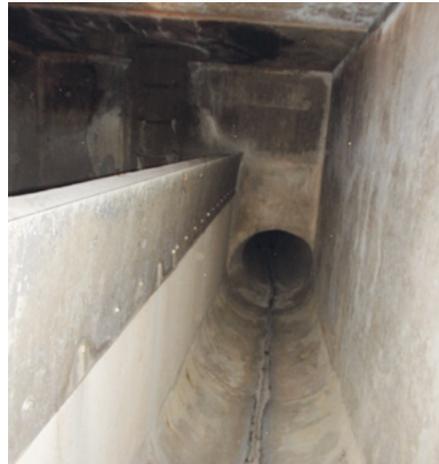
Abb. 3: Wehr, nachträglich mit Edelstahlschwelle ausgerüstet

Tauchwände im Bereich der zu messenden Schwelle in Abstimmung mit den Aufsichtsbehörden entfernen. Nach neueren Untersuchungen ist deren Wirksamkeit eher fraglich. Die Wehrschwelle muss exakt horizontal sein. Das war beim Bau der Anlage möglicherweise noch kein Kriterium. Ist die Schwelle nicht horizontal, muss die Schwelle entsprechend umgebaut werden, etwa durch den Einbau einer Edelstahlblechwand (Abbildung 3). Das Blech sollte dabei an der Wehrseite montiert werden, an der sich der Ablauf befindet. Wird mit der Montage des Blechs die Wehrhöhe etwas angehoben, steigt auch der maximale Wasserspiegel im Kanal bei starken Niederschlägen. Es muss also vorab überlegt werden, ob der Wasserspiegel im Kanal angehoben werden kann, ohne an einer anderen Stelle neue Probleme zu schaffen.

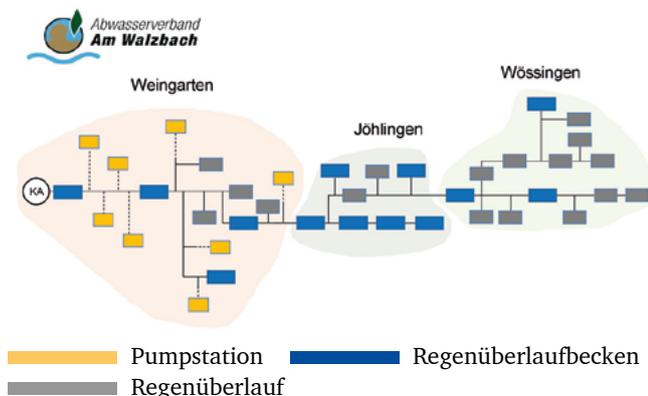
Abb. 1: Systemgrafik des Abwasserverbands Am Walzbach

Westlich von Karlsruhe in Baden liegen die Gemeinden Walzbachtal und Weingarten mit zusammen 20 300 Einwohnern. Der Abwasserverband Am Walzbach ist für die Abwasserbeseitigung verantwortlich und betreibt eine Kläranlage sowie mehrere Regenüberlaufbecken und Hebewerke. Hinzu kommen die Sonderbauwerke der Gemeinden Walzbachtal und Weingarten, sodass wir im gesamten Einzugsbereich 44 Außenstationen betreuen dürfen (Abbildung 1).

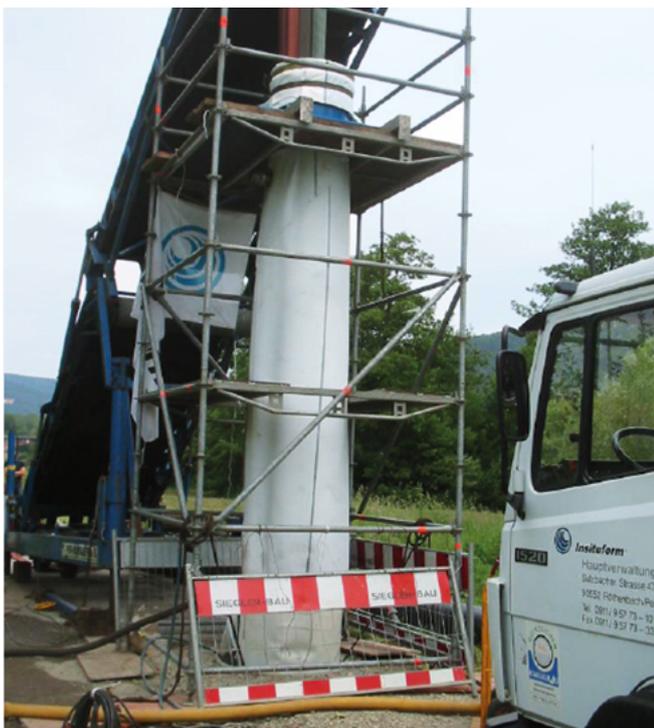
Abb. 4: Der Inliner wird eingezogen.

Heraus kam eine Lösung mit einem für uns eigens wandverstärkt produzierten Inliner in unterschiedlichen Dimensionen für den insgesamt 1,4 km langen Kanalstrang.

Die in Dänemark hergestellten harzgetränkten Schläuche wurden im relativ heißen Frühsommer 2005 schneegekühlt angeliefert. Vor Ort wurden sie eingezogen. Das eingefüllte heiße Wasser drückte dabei den Kunststoffschlauch plan an die Rohrwand und sorgte durch die hohen Temperaturen gleichzeitig für die Aushärtung.

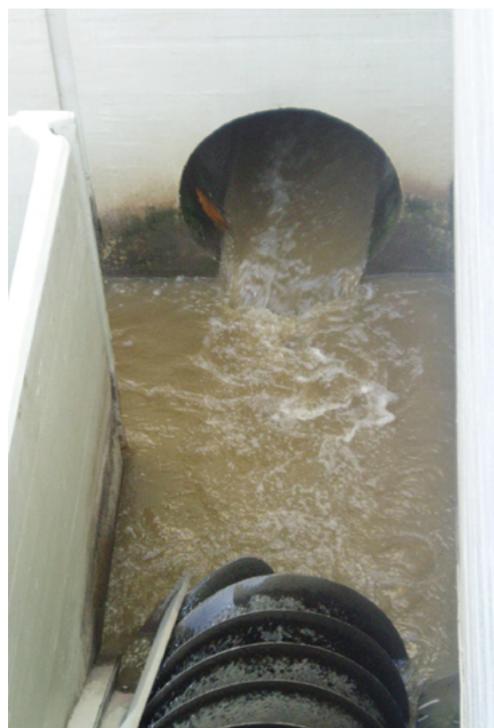
Abb. 6: Der Fremdwasseranfall konnte deutlich gesenkt werden.

Das Ergebnis der etwa 600 000 € teuren Aktion konnte sich aber sehen lassen. Denn der Fremdwasserzufluss wurde alleine durch diese Maßnahme von vorher über 40 % auf danach etwa 19 % gesenkt.

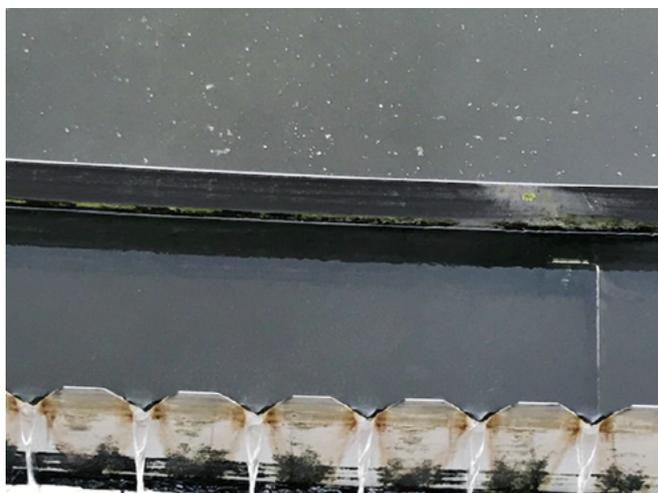
Abb. 1: Der kritische Freiraum

Unsere Ablaufgerinne in den Nachklärbecken der Kläranlage Passau werden ganz klassisch, mittels Waschgeräten mit maschinell betriebenen Bürsten gereinigt. Diese lassen sich jedoch nicht so weit nach innen stellen, dass sie auch den Freiraum zwischen Tauchwand und Zahnschwelle reinigen können. Dieser Bereich ist um einiges schmaler als die Gerinnebreite und zusätzlich noch mit Querstreben zur Fixierung der Tauchwand versehen (Abbildung 1).

Die Reinigung in diesem Bereich mit Spritzdüse oder per Hand gestaltet sich kostspielig und mühsam. Besonders in den Sommermonaten macht dies keinen Spaß und ist auch nicht ganz ungefährlich. Es ist schon sehr frustrierend, dass sich der Freiraum schon nach kurzer Zeit wieder mit Fadenalgen und Schlamm füllt.

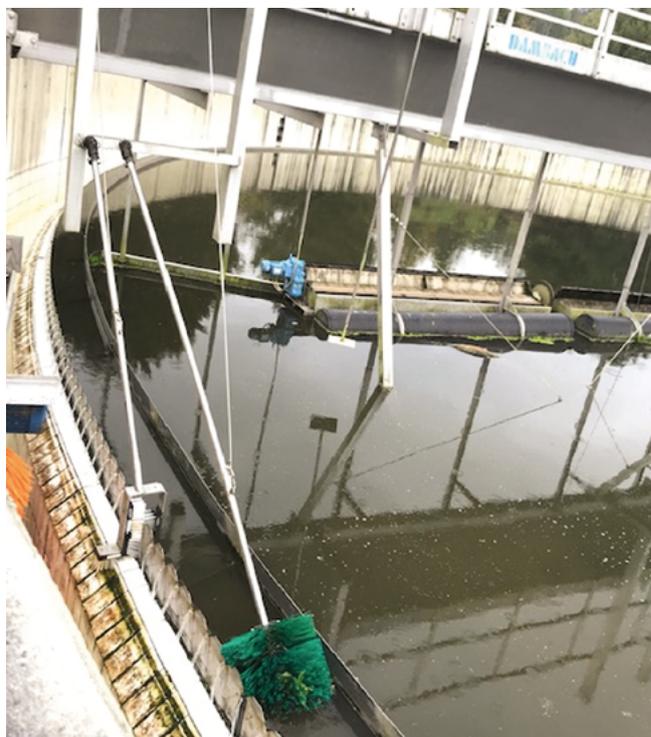
Abb. 2: Befestigung des Bürstensystems

Dabei handelt es sich um ein dreiteiliges Schlepssystem mit speziellen Borsten, das an einem VA-Rohr mit VA-Drahtseil, vom Räumer aus, im Bereich zwischen Tauchwand und Zackenreihe nachgezogen wird (Abbildung 2). Der Durchmesser der Bürste ist etwas größer als der Abstand von Tauchwand und Zahnschwelle. Somit kann sie optimal beide Seiten reinigen und sich quasi selber führen. Durch die runde Form des Schlepssystems kann diese weder an den überstehenden Schrauben noch an den Querstreben hängen bleiben.

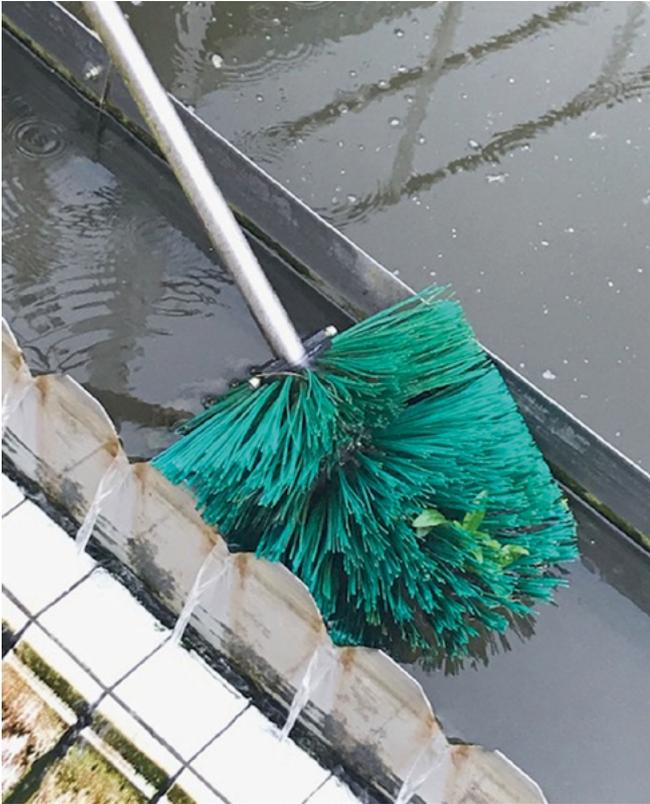
Abb. 3: Die wirkungsvolle Bürste

Die Bürste wird kontinuierlich vom Räumernachgezogen. Es wird kein zusätzlicher Antriebsmotor benötigt. Wenn sich die Bürste nach einiger Zeit zusetzt, kann sie per Hochdruckreiniger gereinigt werden, um ihre Reinigungswirkung wieder herzustellen.
