# Bosch Benvenuto

## Reparaturanleitung zum Revidieren des Auslaufventils

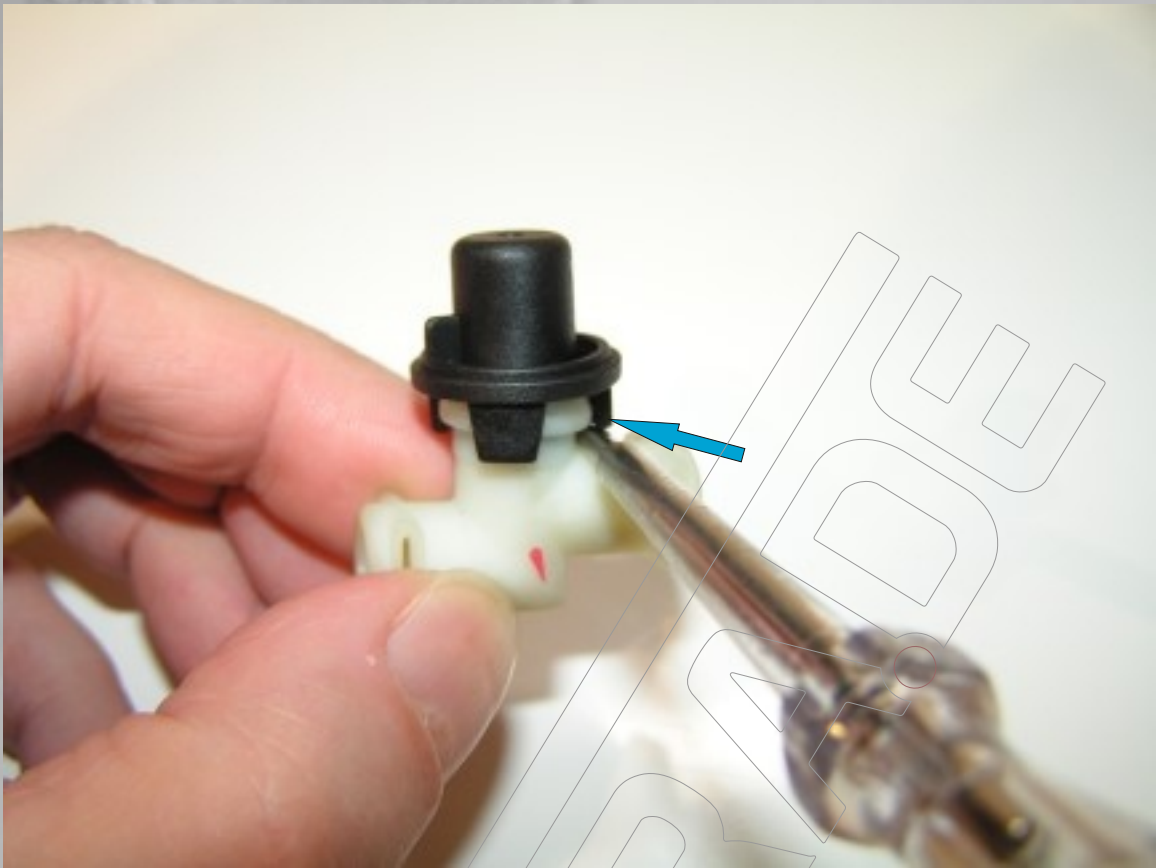
Zum Abhebeln der schwarzen Kappe mit einem geeigneten Schraubendreher erst eine...

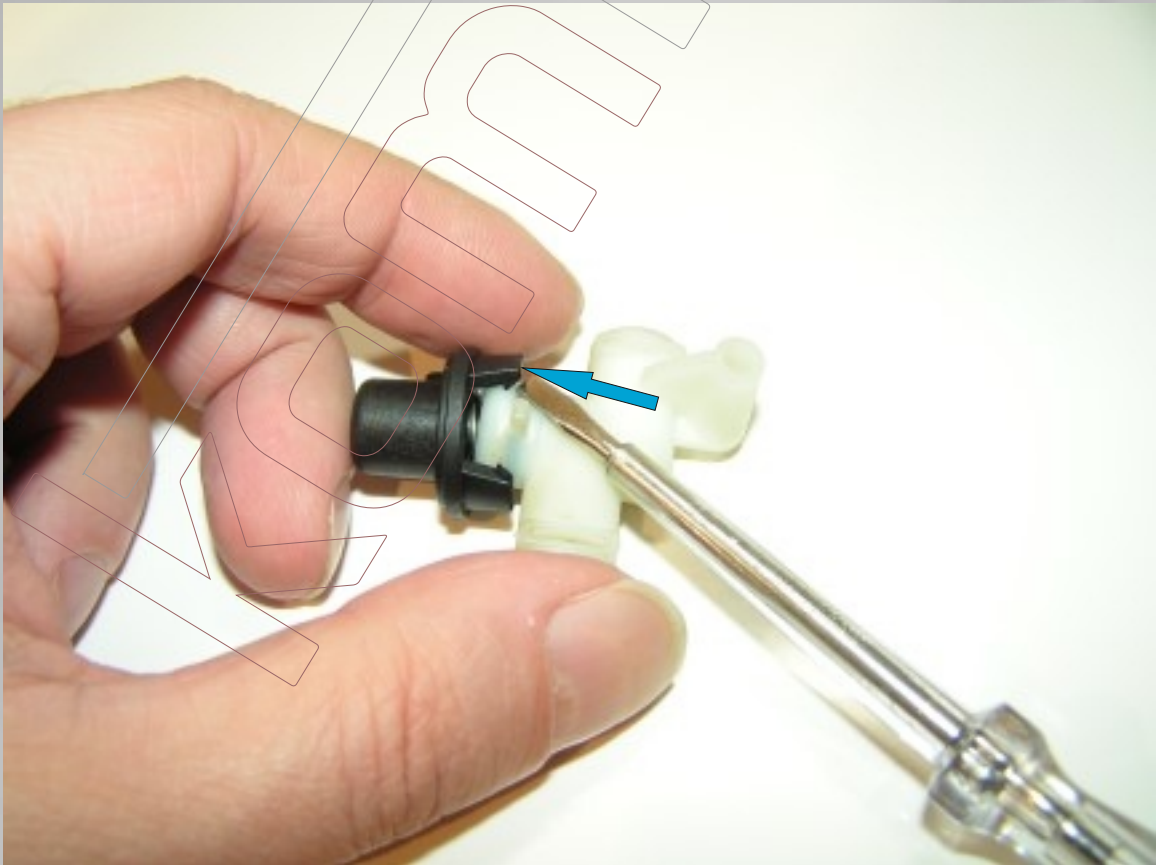
...und dann eine 2. Halteklammer lösen. Dann läßt sich die Kappe abnehmen..

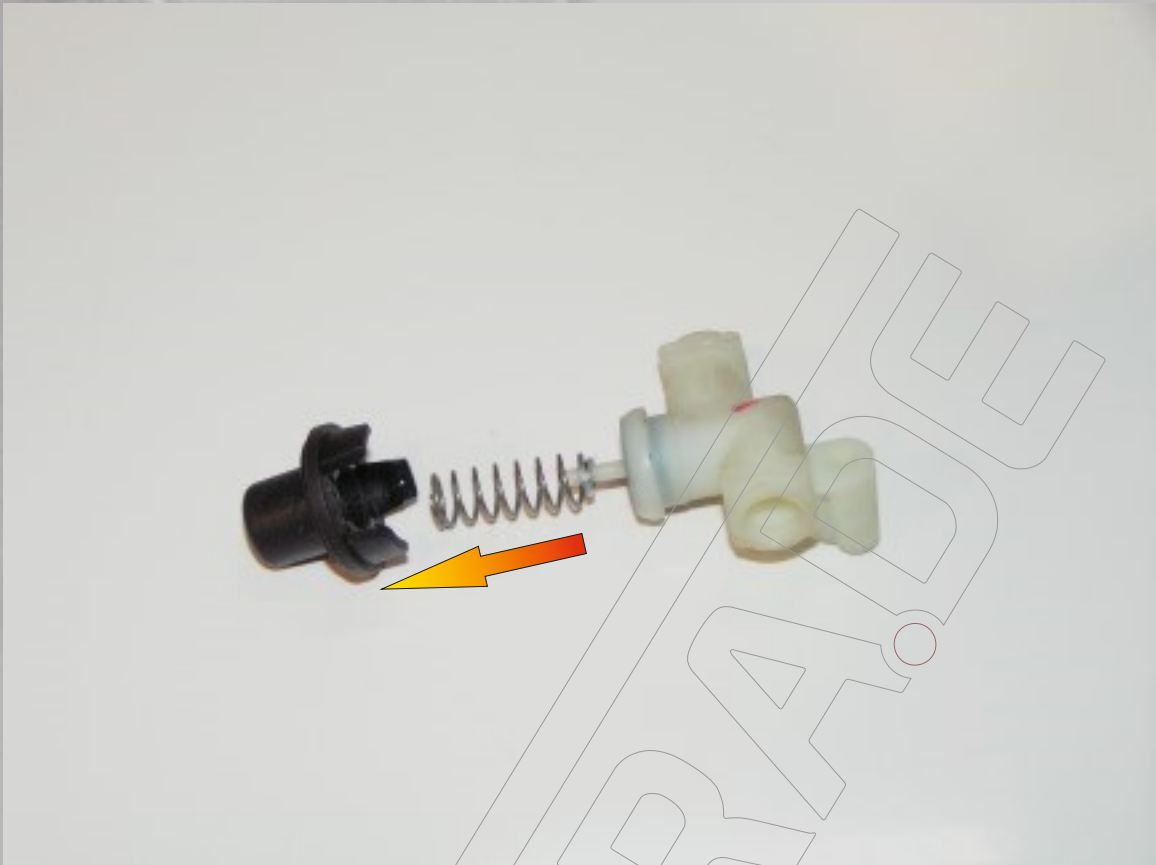
Als nächstes kann man die Feder herausziehen...

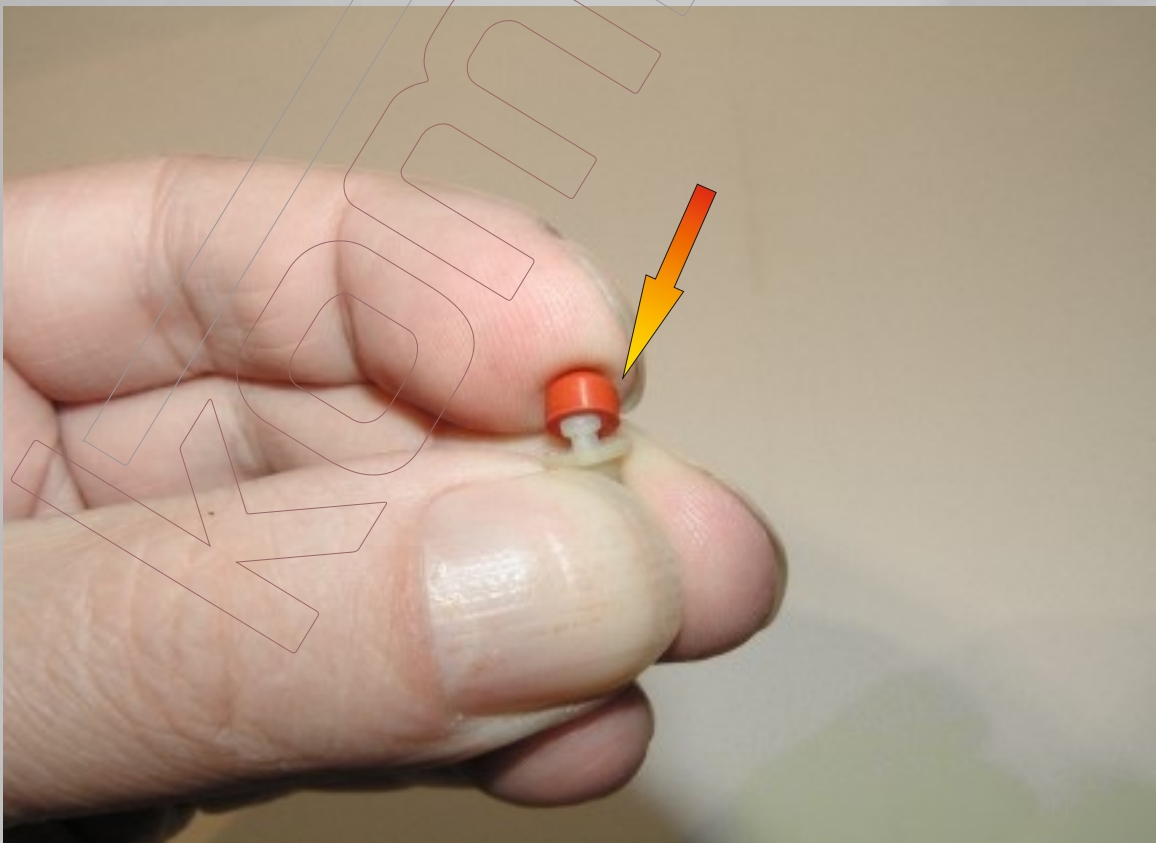
Zum Montieren der neuen Formdichtung, diese einfach auf einer Seite ansetzen und dann über die Fixierung klappen.

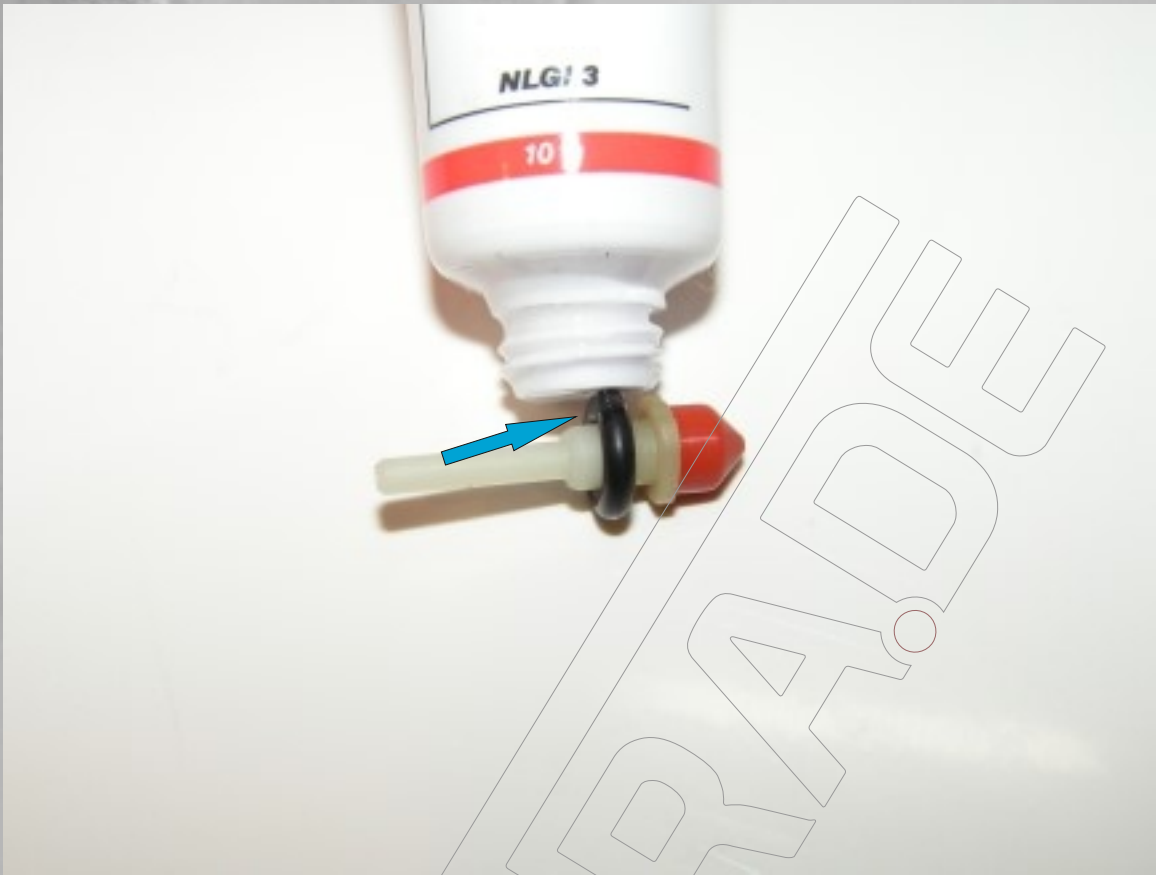
Den O-Ring mit Silikonfett einfetten.
