## Feldscheunen im Baselbiet

**Bericht Renovation Laimenrain Zeglingen und Rahmenprogramm  
2019/2020  
Vereine Baselbieter Feldscheunen & Erlebnisraum Tafeljura**

## Projekt Feldscheunen im Baselbiet

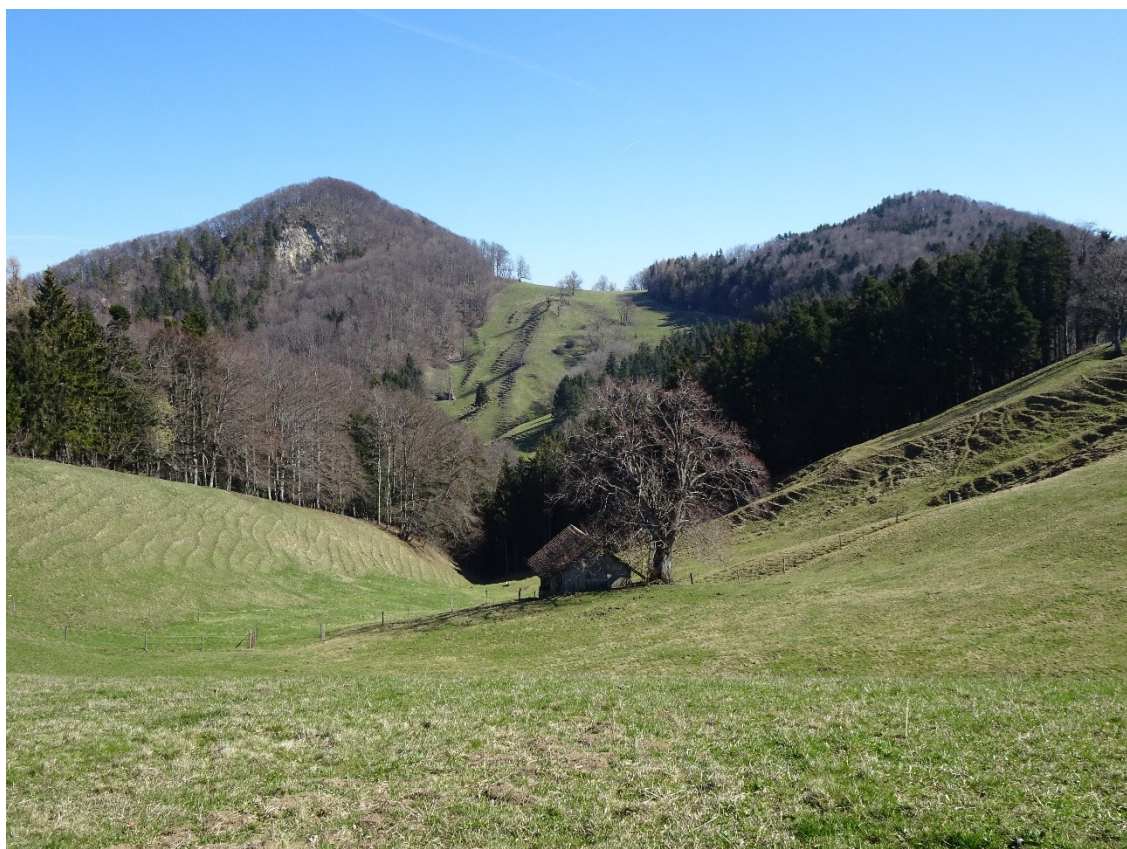
Von weitem wunderbar eingebettet in der Landschaft

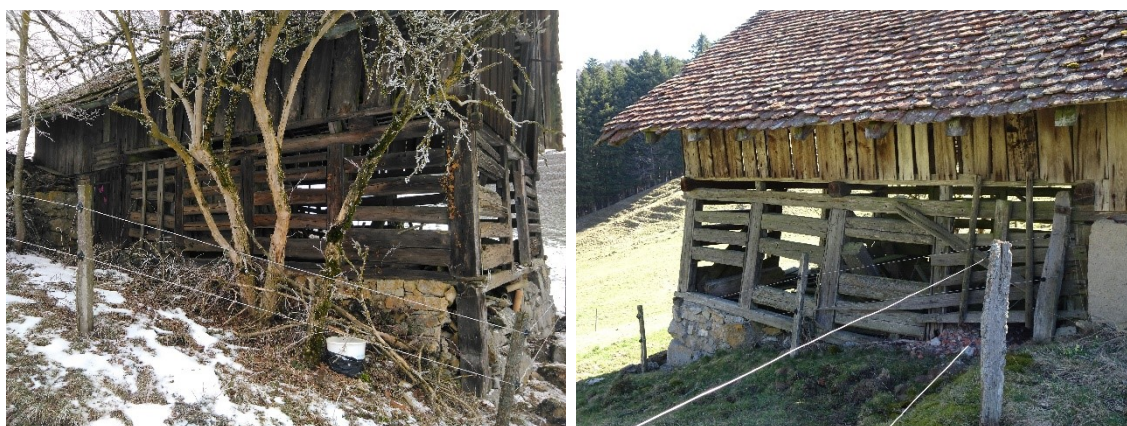
Von nah, akut vom Einsturz bedroht

Die Scheune zeigte sich vor dem Beginn der Restaurierungsarbeiten in einem sehr schlechten Zustand und war einsturzgefährdet. Aufgrund des desolaten Allgemeinzustandes und der erschwerten Zugänglichkeit konnten im Vorfeld auch keine Sicherungsarbeiten im Rahmen der Freiwilligenarbeitseinsätze des VBF geleistet werden.

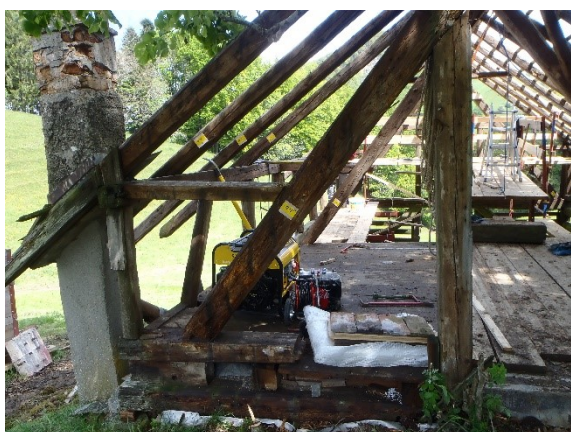
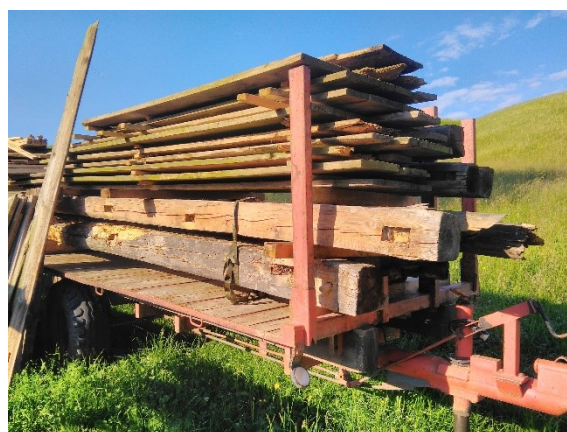
In einem ersten Schritt wurden danach durch die Zivildienstleistenden die Biberschwanz-Ziegel gesichert und aufbereitet und unter fachlicher Anleitung die gesamte Holzkonstruktion dokumentiert und demontiert und für die Aufarbeitung in der Werkstatt durch den Eigentümer abtransportiert.

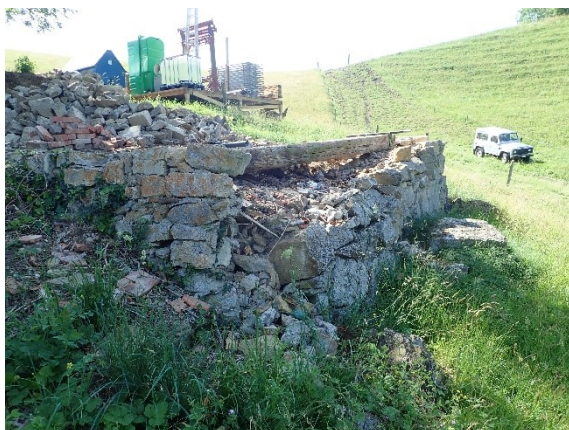
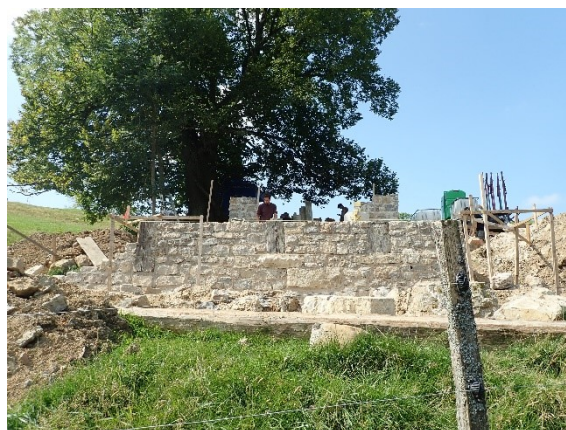
In der Folge konnten die Bruchsteinmauern neu aufgebaut werden. Wo die bestehende Mauer der Witterung ausgesetzt war, hatten sich über die Jahre bedingt durch Frost grosse Partien gelockert, ebenso im Bereich wo die Mauern dem Hangdruck ausgesetzt waren. Der Eigentümer, der selber Baumeister ist, wurde hier bei seiner Eigenleistung tatkräftig von Zivildienstleistenden unterstützt.

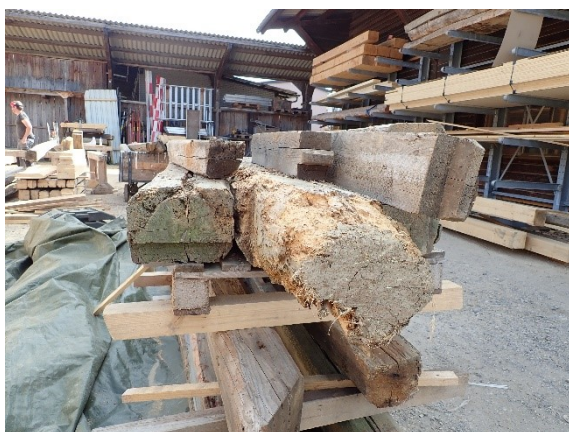
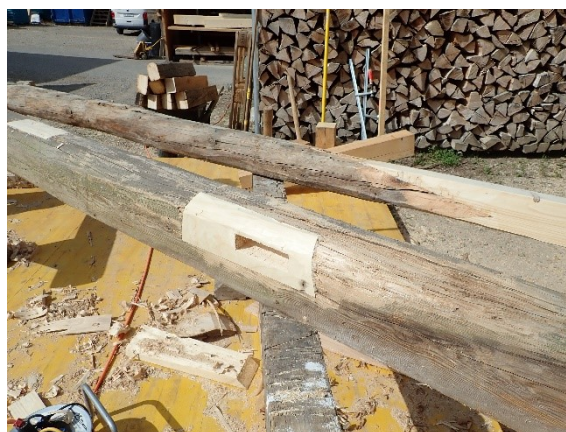
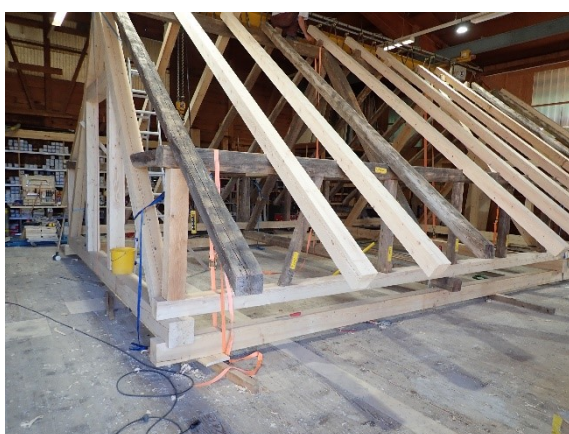
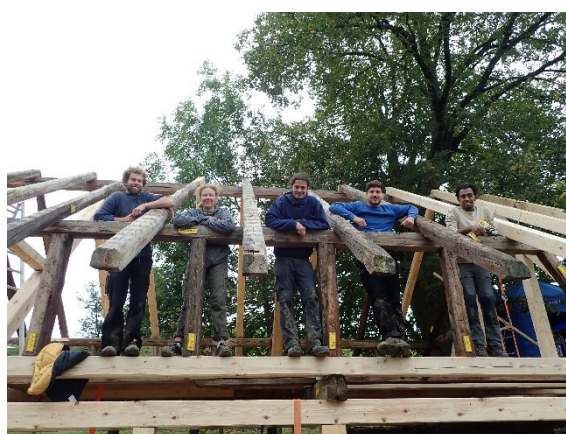
Nachdem die Mauern wieder hergerichtet waren, wurde das Holzwerk ebenfalls unter Einbezug von Zivildienstleistenden restauriert, in Stand gestellt und erneut aufgerichtet. Für die aktuelle Restaurierung wurden wo immer möglich die vorhandenen Teile wieder eingebaut, doch bedingte der schlechte Erhaltungszustand des Holzes einen weitgehenden Ersatz.

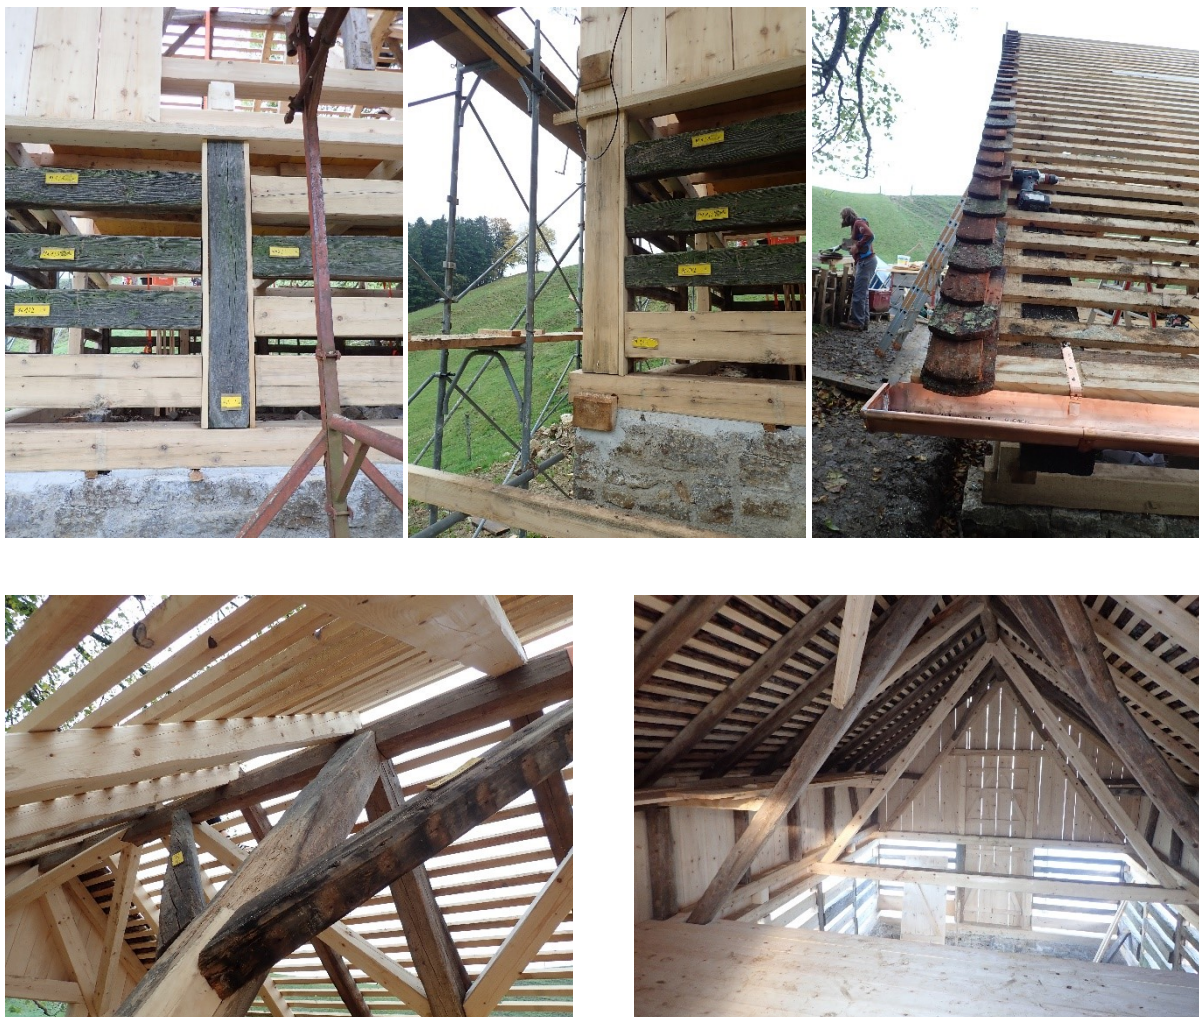
Zuletzt konnte das Dach mit den bereitgestellten Biberschwanzziegeln gedeckt werden und eine neue Holzbretterverschalung wurde angeschlagen. Natürlich nur an jenen Partien der Fassade, die bereits vor der Instandstellung verkleidet waren.

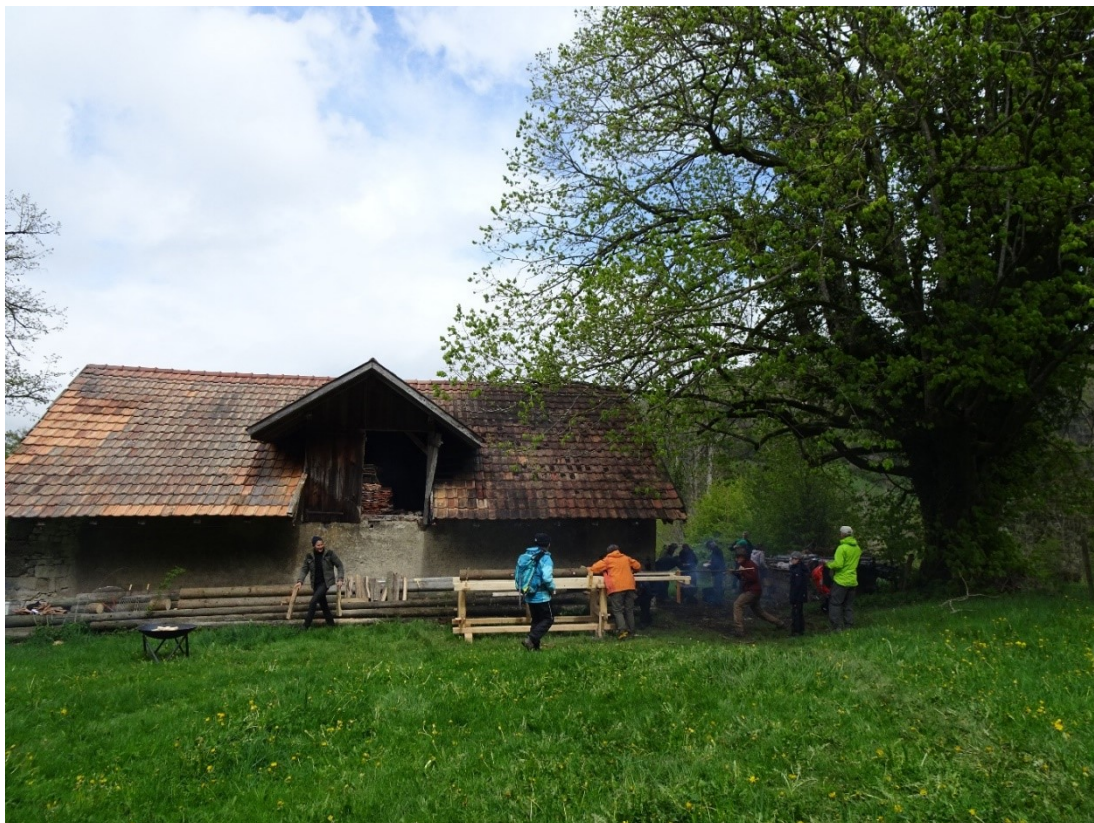
Hier wurden wir sogleich vom Altmeister Zimmermann Jakob Steinmann eingeführt in das Handwerk des Deuchelbohrens. Dies hatte seine Tücken, trotz perfektem Lagerungseingegericht, scharfem Bohrer und frischem Holz gelang es nicht eine ganze Röhre zu bohren. Aber eine Vorstellung der früheren Wasserleitungen gab es allemal.
