**Objekt:**

***Krankenhaus in Angermünde - Sanierung Stahlbetonrippendecken***

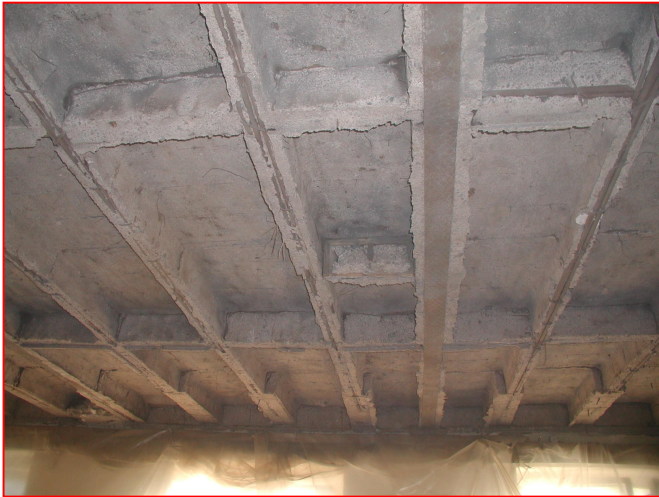
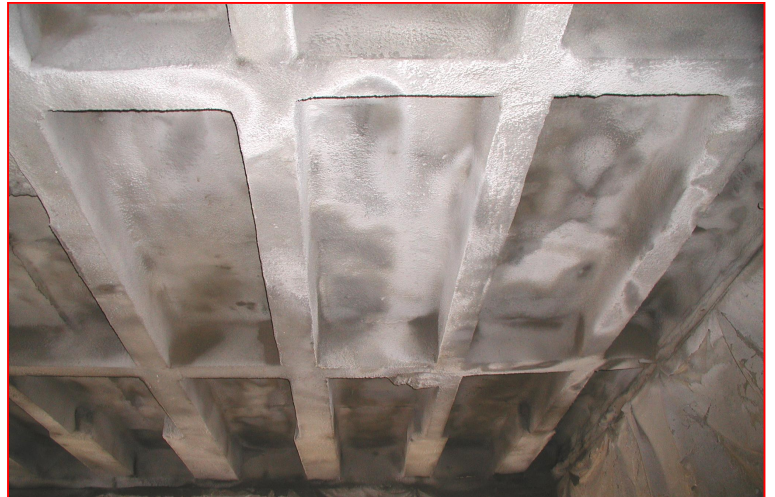
Das Krankenhaus Angermünde ist ein monolithischer Ziegelbau, Hauptbauzeit Anfang der 30er Jahre. Die Geschossdecken bestehend aus ca. 60 % Stahlbetonrippendecken. Ca. 30 % sind Stahlsteindecken. Die Stahlbetonrippendecken waren stark geschädigt durch Hohlstellen sowie freiliegende tragende Bewehrungseisen an der Rippenunterseite infolge fehlender Betondeckung. Die Sanierung der Rippendecken erfolgte mit Spritzmörtel.

- Entfernen der unterseitigen Holzverschalung einschl. Pappe an den Stahlbetonrippendecken
- Hohlstellen freilegen, Entrosten freiliegender Bewehrungseisen ca. 3.600 lfm
- Reprofilierung von Schadstellen mit Spritzmörtel
- Herstellen der Betondeckung mit Spritzmörtel an ca. 2.500 m<sup>2</sup> Stahlbetonrippendecke
