# Die Konservierungsarbeiten und baulichen Maßnahmen im Archäologischen Park Magdalensberg im Jahre 2008

HEIMO DOLENZ

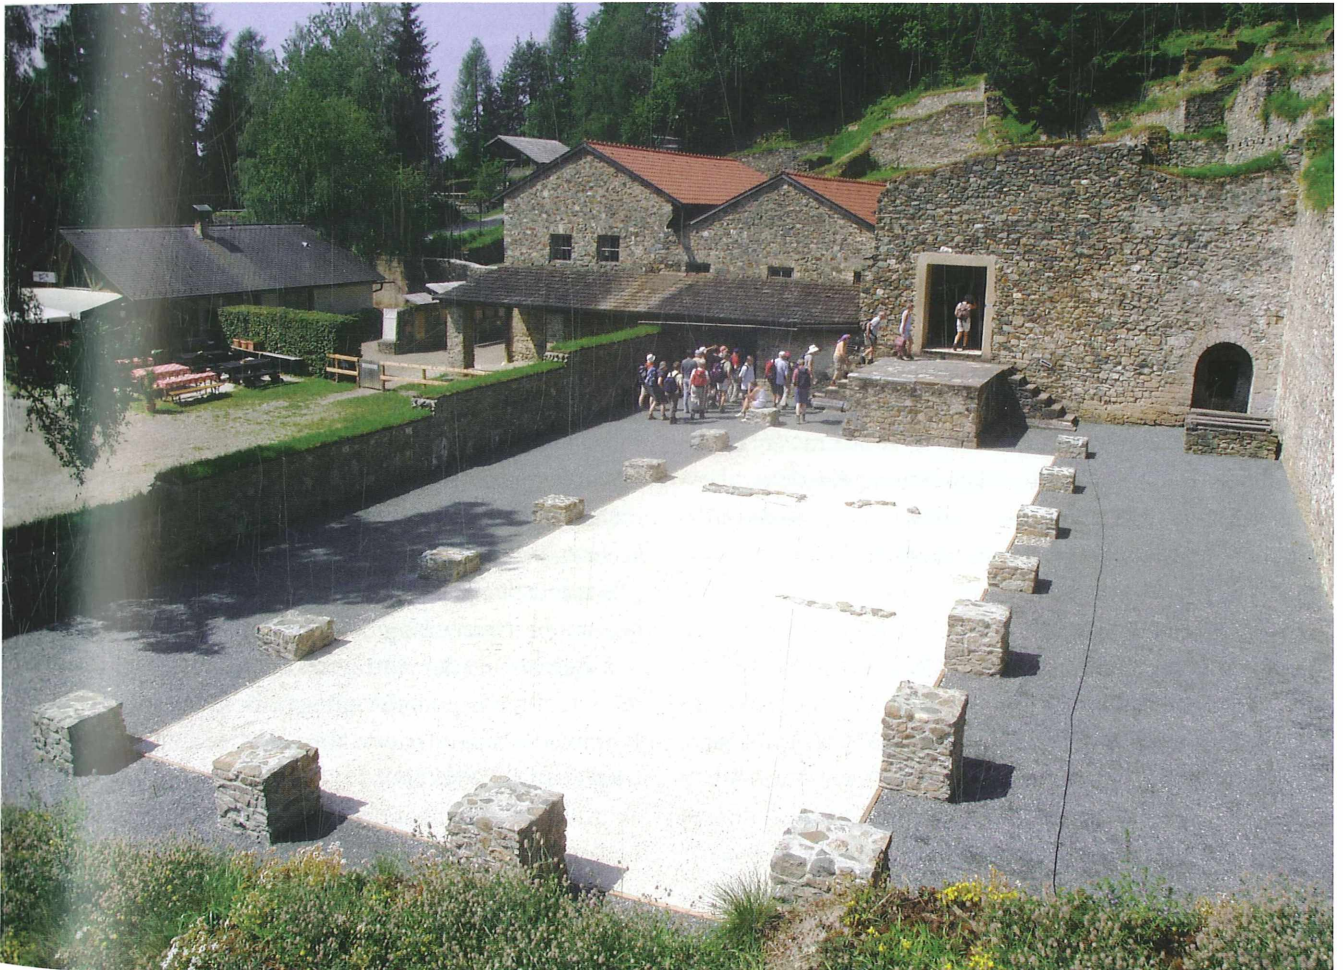
Abb. 1: Pfeilerbasilika „Raum M“ im Überblick aus Nordosten. Aufn. H. Dolenz

Die seit der Konservierungskampagne 2006 vorangetriebene Sanierung der Pfeilerbasilika mit Suggestum „Raum M“ durch Aufziehen ihrer Südmauer und damit einherge-

hender auch optischer Abgrenzung des Großbaus zum Forum der Stadt (Parkplatz) wurde abgeschlossen (Abb. 1).<sup>8</sup> Dies erfolgte einerseits durch Revitalisierung der römischen Hangwasserableitungsvorrichtungen und andererseits durch Überdeckung der bereits wieder zutage getretenen antiken Bodenhorizonte mit 0,15 m starken verdichteten Kiesschichten. Zur Veranschaulichung der älteren Bauperioden des Raumes wurden zwei Nord-Süd gerichtete Mauerzüge über das neu geschaffene Kiesniveau konservatorisch aufgehöhht.

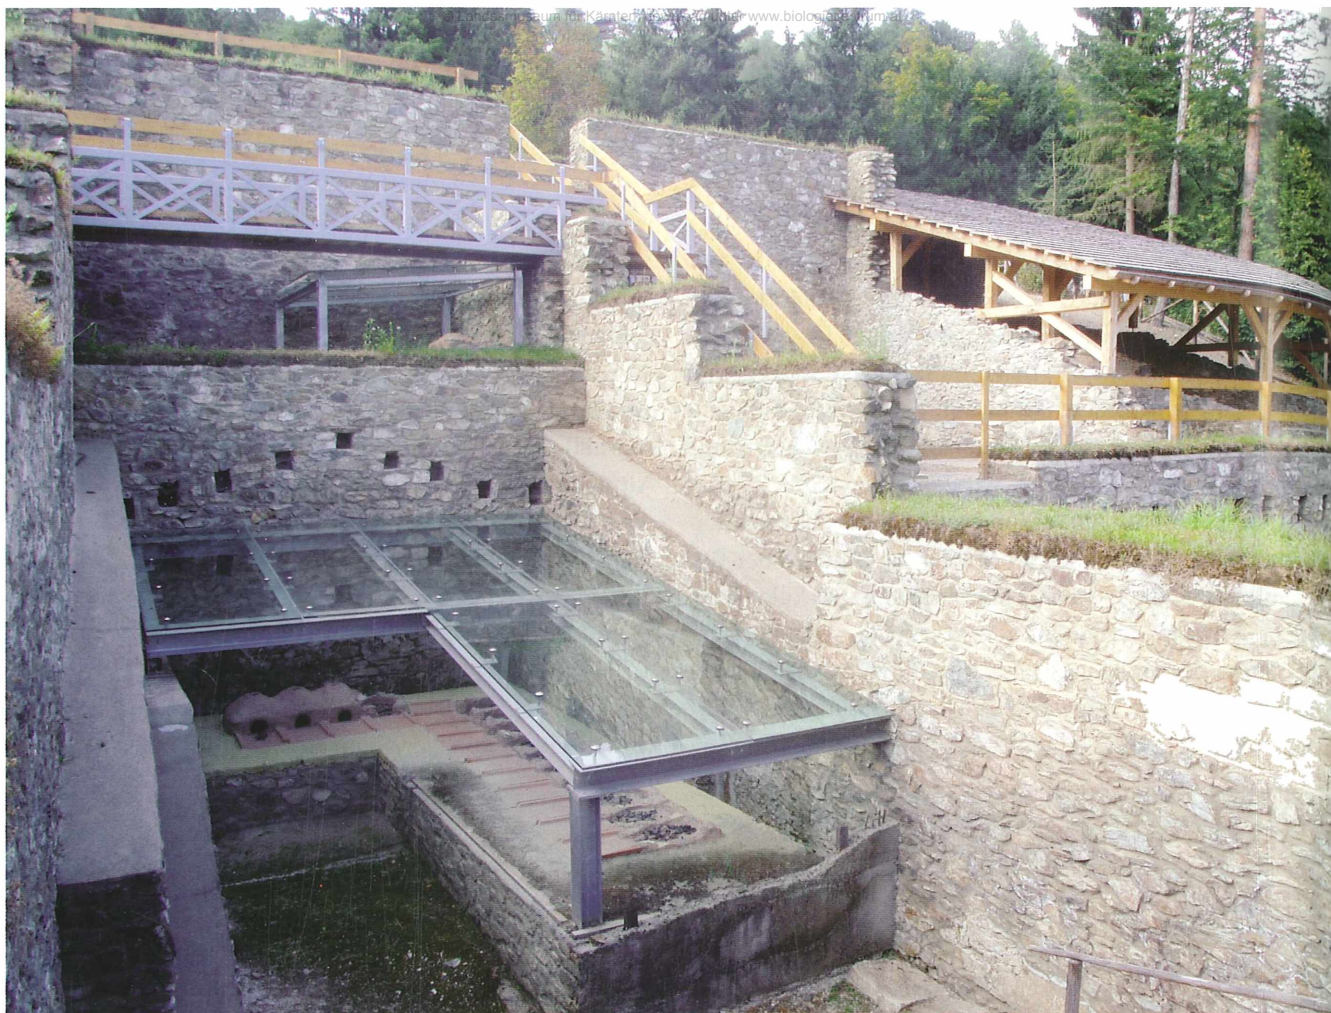
Abb. 2: Brückentragwerk über AA/41A; Blick aus Südwesten. Aufn. H. Dolenz

nicht durchführbar erschien, war lediglich eine Einsichtnahme in den besagten Trakt mit seinen Goldöfen von einem über AA/41A geführten brückenähnlichen Tragwerk vorgesehen. Über diese Brücke sollten ferner die in den Jahren 2002 und 2003 mit großem baulichem Aufwand konservierten Räume AA/43 sowie AA/46, 49, 49a, 49b<sup>9</sup> zugänglich gemacht werden (Abb. 2–4).

Im Berichtsjahr ließ sich die Anfertigung des Tragwerkes über AA/41A und eine, den antiken Gegebenheiten weitestgehend Rechnung tragende, aufwendige Treppenkonstruktion an der Westmauer von AA/43 aus regulären Budgetmitteln der Abteilung realisieren (Abb. 2–4).

Die Brücke über AA/41 misst 7,20 m; die 1,40 m breite und 8,28 m lange Treppe überwindet unter Einbeziehung eines Zwischenpodestes (Maße 1,44 x 1,28 m) in Verlängerung des Brückentragwerkes nach Osten eine Höhe von

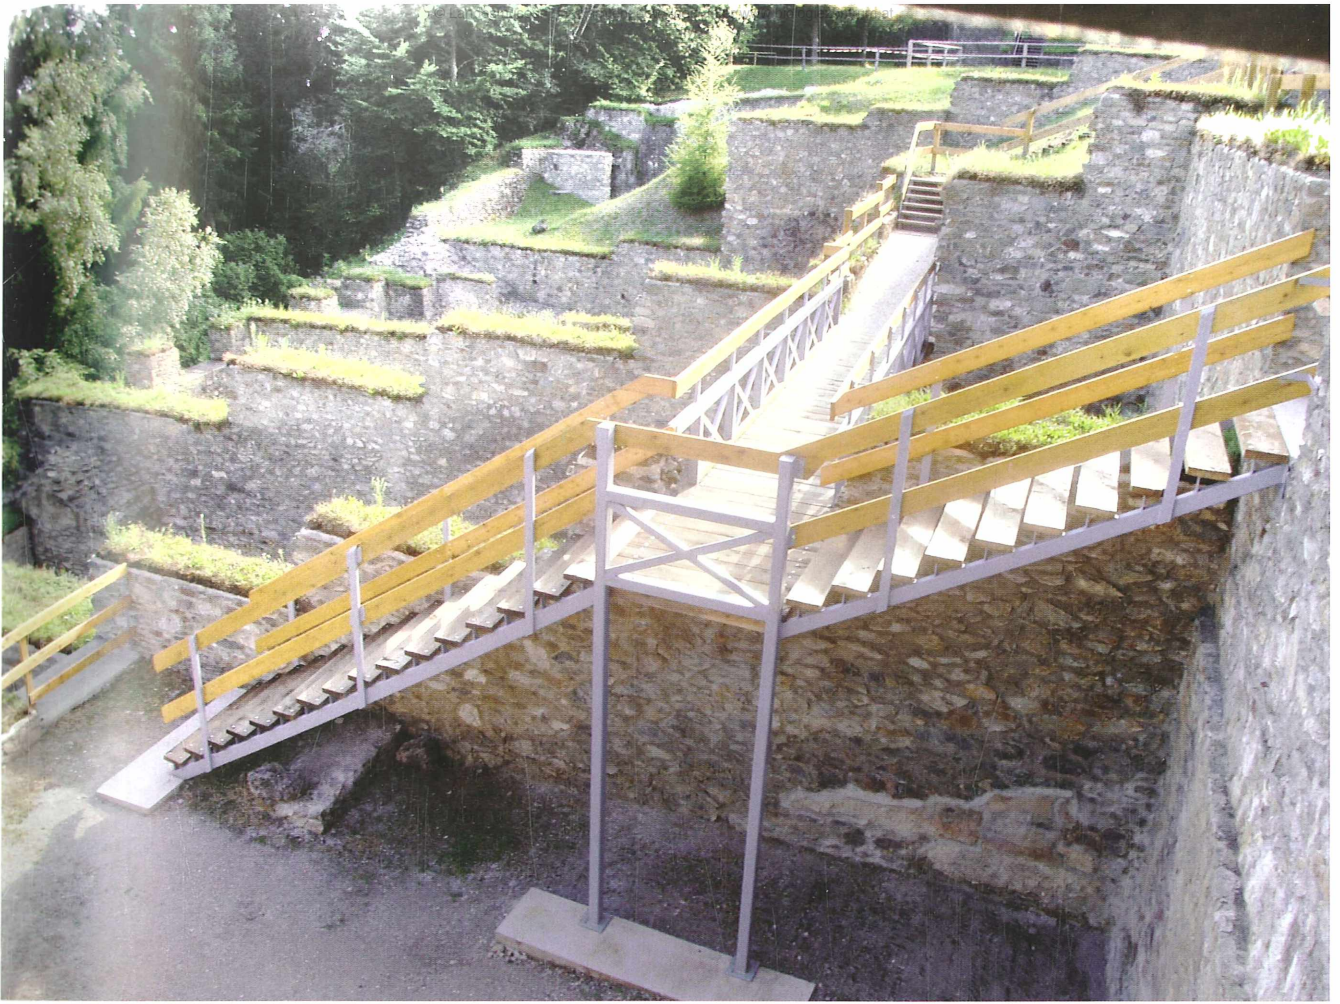
Abb. 3: Treppenkonstruktion in AA/43; Blick aus Nordosten. Aufn. H. Dolenz

4,45 m zwischen dem Korridor AA/47 und dem Raum AA/43.

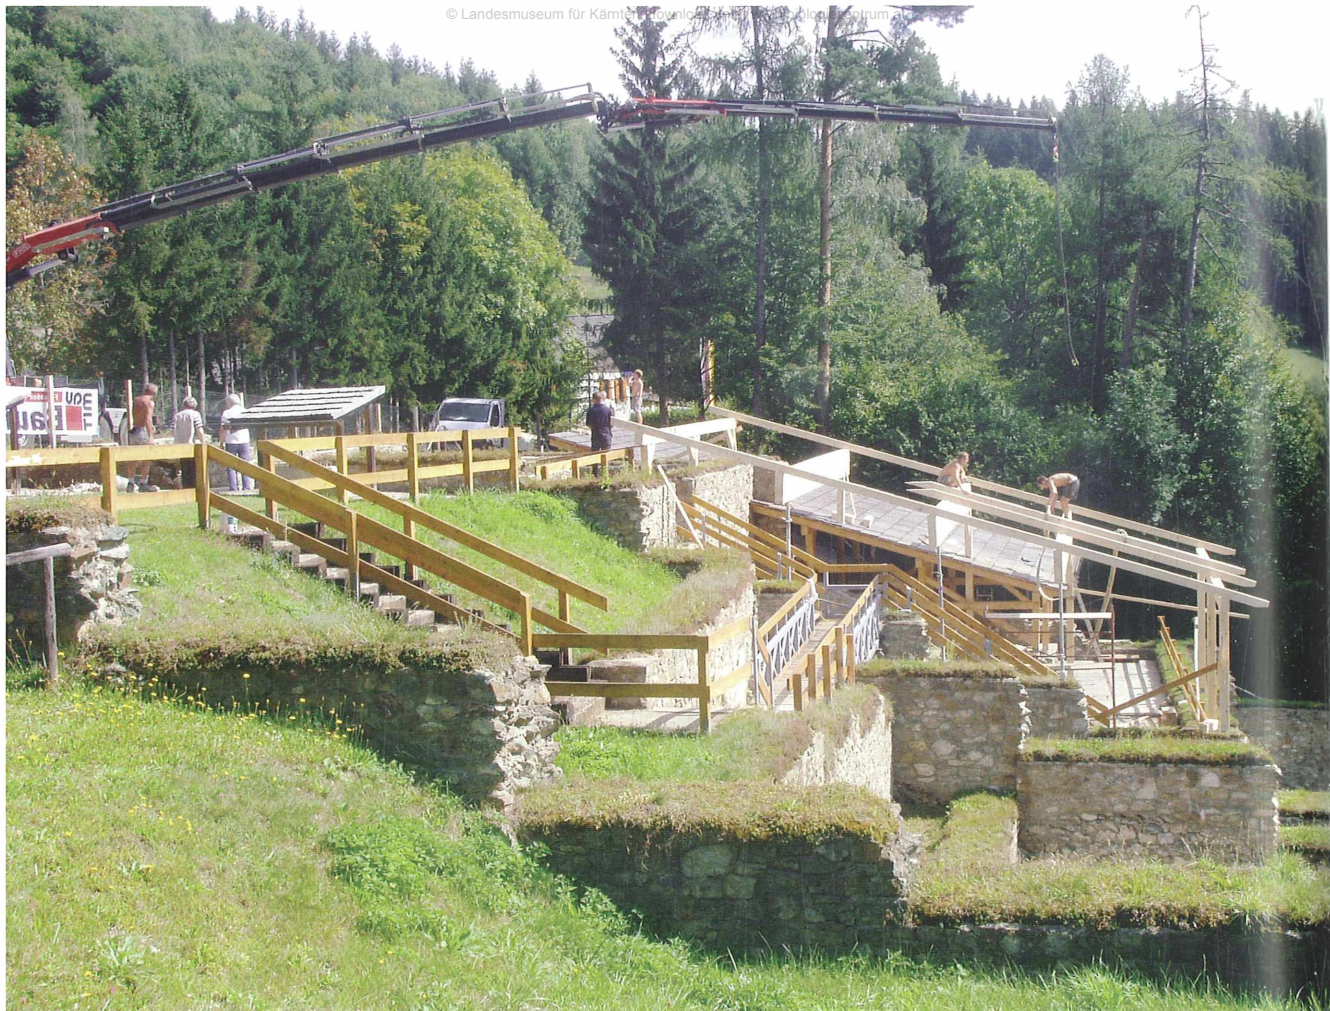
Abb. 4: Schutzdachbau über AA/43; Blick aus Westen. Aufn. H. Dolenz

Bereits im Vorfeld des 60-Jahr-Jubiläums der Ausgrabungen ermöglichte die großzügige Unterstützung seitens fördernder Vereine und Sponsoren<sup>10</sup> die dringend notwendige Errichtung eines Schutzdaches über der Raumeinheit AA/46, 49, 49a und 49b (Abb. 2, Abb. 4 u. Abb. 5). Zum Jubiläum selbst wurde dem Archäologischen Park Magdalensberg nun ein besonderes Geschenk zuteil. Die Rotary Clubs Klagenfurt und St. Veit a. d. Glan (RA Dr. Günther Fornara; KR Paul Springer) finanzierten dankenswerterweise auch die Schutzüberdachung des Raumes AA/43 (Abb. 4 u. Abb. 5) der kaiserlichen Goldbarrengießerei am Magdalensberg<sup>11</sup>.

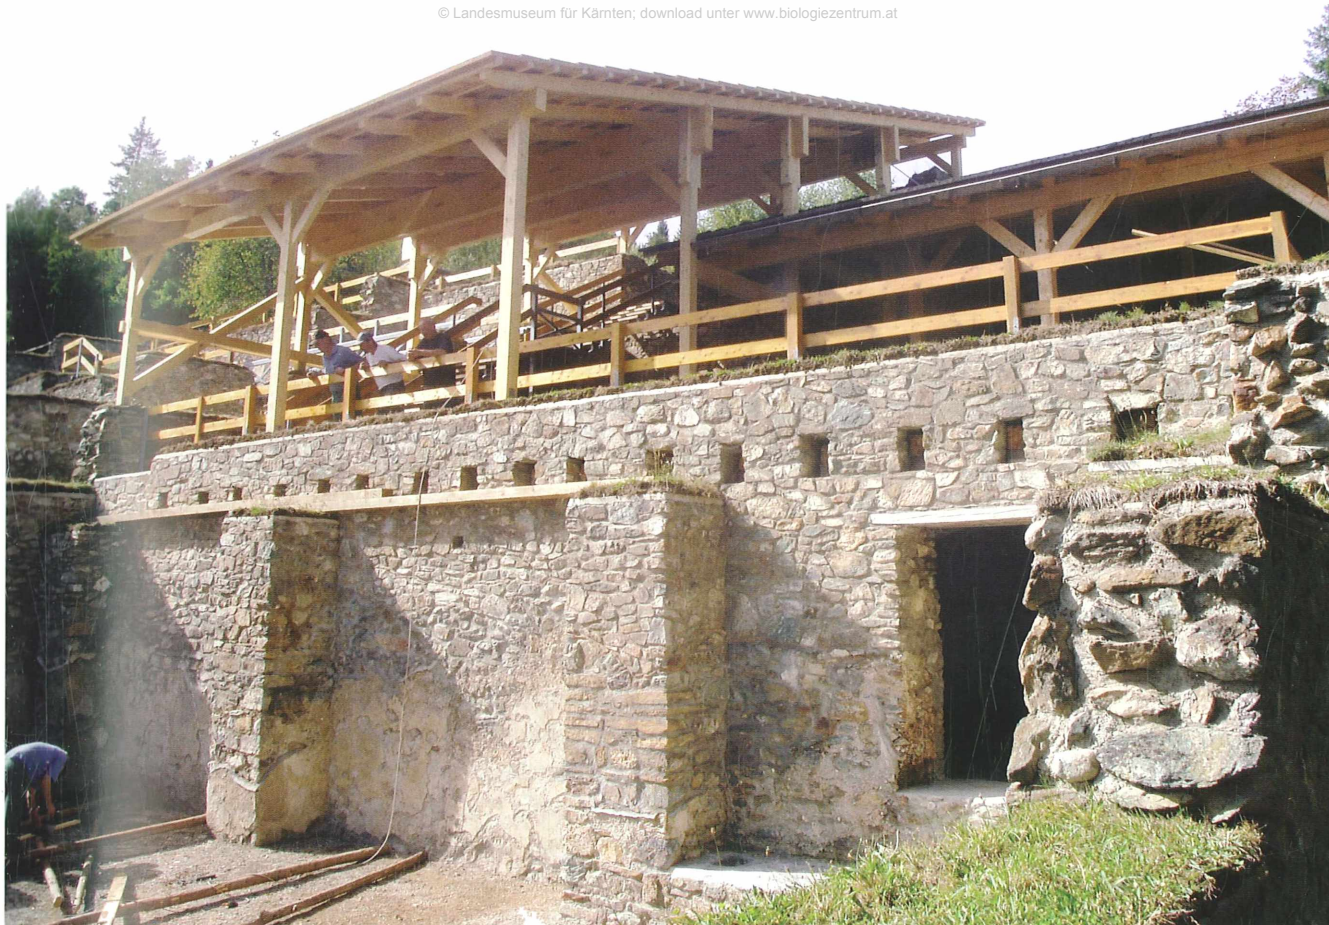
Abb. 5: Schutzdach über Raum AA/43; Blick aus Südosten. Aufn. H. Dolenz
