Säure und Wasser? Vorsicht!

URSACHEN UND VERMEIDUNGEN
VON AUSBLÜHUNGEN

Der Autor befasst sich mit anfänglichen Ausblühungen an Verblendschalen aus Klinkern und Vormauerziegeln und gibt brauchbare Hinweise und Empfehlungen zur Verhinderung.

Dr.-Ing.
Nasser Altaha
Fachverband
Ziegelindustrie
Oldenburg

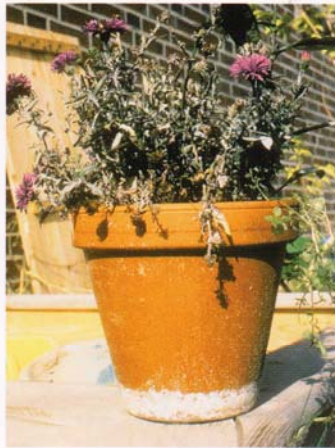
Abb. 2: Bestes Beispiel zur Veranschaulichung: Ausblühung auf dem Tontopf, entstanden durch wasserlösliche Salze aus der Blumenerde

Ein einfaches Beispiel veranschaulicht: Typische Ausblühungen sind oft auf Blumentöpfen aus Ton zu beobachten. Die Bildung eines weißen Belags meist im unteren Bereich des Topfes beruht auf Kristallisation wasserlöslicher Salze aus der Blumenerde.

Durch regelmäßiges Eingießen bildet sich im Topf eine **Salzlösung**, die infolge von Kapillarwirkung des Tons an die Außenfläche wandert, wodurch Verdunstung und Salzabscheidung stattfinden. Wird die Konzentration der Salzlösung durch Verdunstung des Wassers **erhöht**, so kristallisiert das überschüssige Salz als »Ausblühung« aus (vgl. Abb. 2).

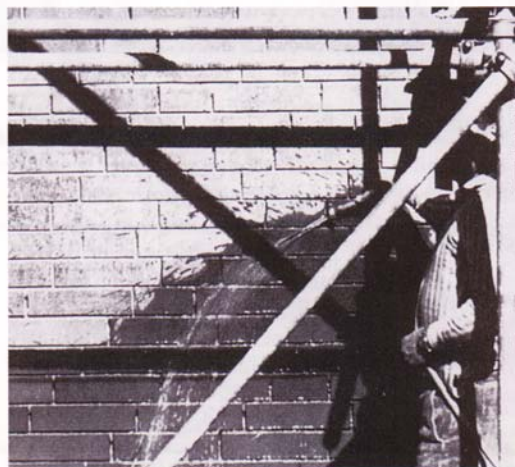
Abb. 3:
1. Angriffsfläche: Offene oder wieder ausgekratzte Fugen ermöglichen beim Vornässen dem Wasser, ins Innere des Mauerwerks zu gelangen.

Die Reinigung beginnt mit dem vollständigen Vornässen der Mauerwerks-oberfläche (Abb. 3), um die Kapillarität der Fassade durch restlose Wasserfüllung aller Poren auszuschalten (was allerdings praktisch nicht erreicht wird). Damit soll verhindert werden, daß bei der anschließenden Reinigung Säure ins Mauerwerk gelangen kann.

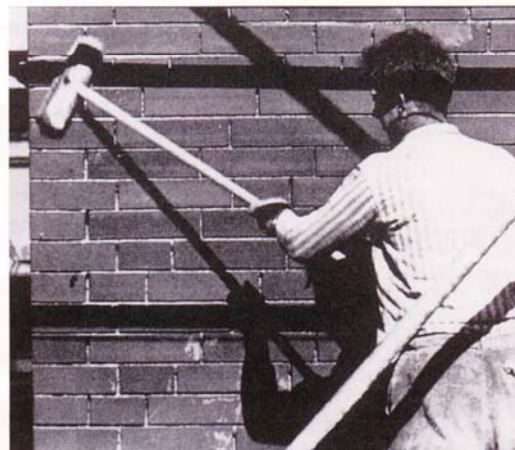
Abb. 4:
2. Angriffsfläche: Beim Absäuern wird der Mauermörtel in den offenen Fugen durch die Säure angegriffen.

Dann beginnt das Aufbringen der Säure auf die Fassade (Abb. 4). Da die Verdünnung der Säure mit Wasser auf der Baustelle erfolgt, wird die z. B. von der Ziegelindustrie empfohlene Konzentration der Säure von 1 : 10 [3] **häufig nicht** eingehalten.

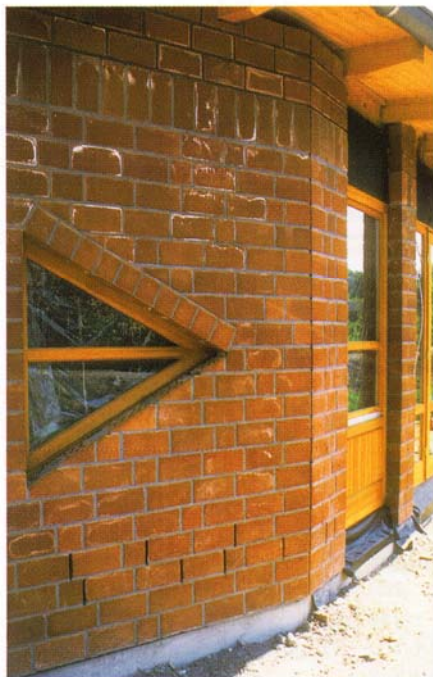
Abb. 5: Typische Ausblühungen auf frisch erstelltem Verblendmauerwerk nach Reaktion zwischen Salzsäure und Mörtel-Bindemittel.

Das **neu entstehende** Salz ist leicht wasserlöslich und kann in Verbindung mit Regenwasser oder infolge von Wasserbehandlung des Mauerwerks vor und nach der Reinigung an die Mauerwerks-oberfläche transportiert und dort abgelagert werden (Abb. 5).

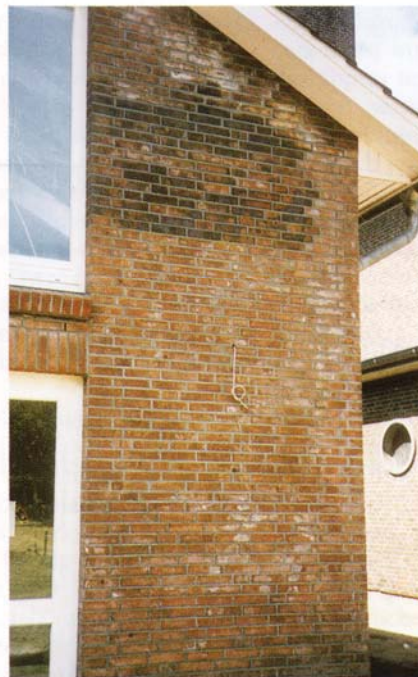
Abb. 6: Neben dem Verursachen von Verfärbungen greift Salzsäure auch die Bestandteile von Zementmörtel an.

Darüber hinaus kann Salzsäure alle Bestandteile des Zementmörtels unter Bildung von Calcium-, Aluminium- und Eisensalzen sowie Kieselsäure auflösen und Verfärbungen an der Mauerwerks-oberfläche verursachen (Abb. 6).
