Sanierungsfall Tiefgarage – Teil 5

Dipl.-Ing. Rainer Eger, Königsbrunn

Praxisbeispiel Stütze

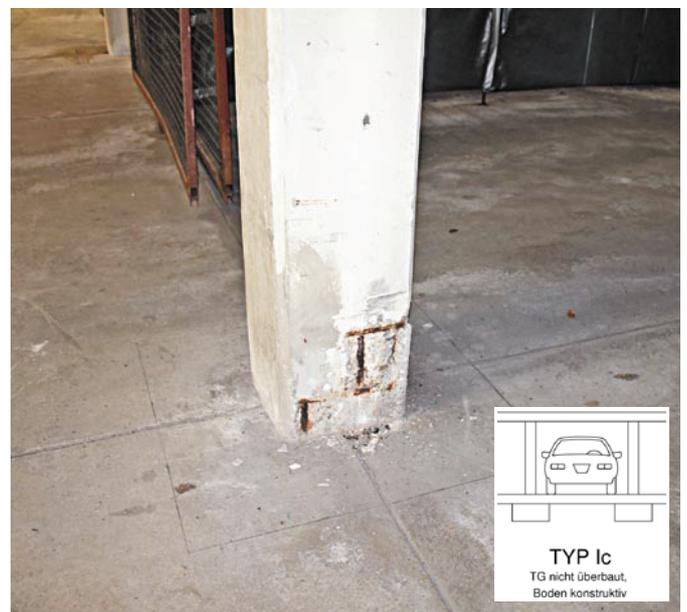
Im folgenden Beispiel handelt es sich um eine Ortbetonstütze in einer nicht überbauten Tiefgarage des Typs Ic, ohne anstehendes Grundwasser mit einer konstruktiven, d. h. nicht tragenden Bodenplatte. Die Gründung erfolgte auf einem Ortbetonfundament; die Stütze endet unter einem Unterzug. Nach ca. 30 Jahren Nutzungsdauer zeigen sich Spuren chloridinduzierter Bewehrungskorrosion, die gemessenen Chloridwerte liegen mit 2,55 % weit über dem zulässigen Grenzwert von 0,4 % der Zementmasse.

Bild 1: IST - Zustand der Stütze vor Sanierungsbeginn

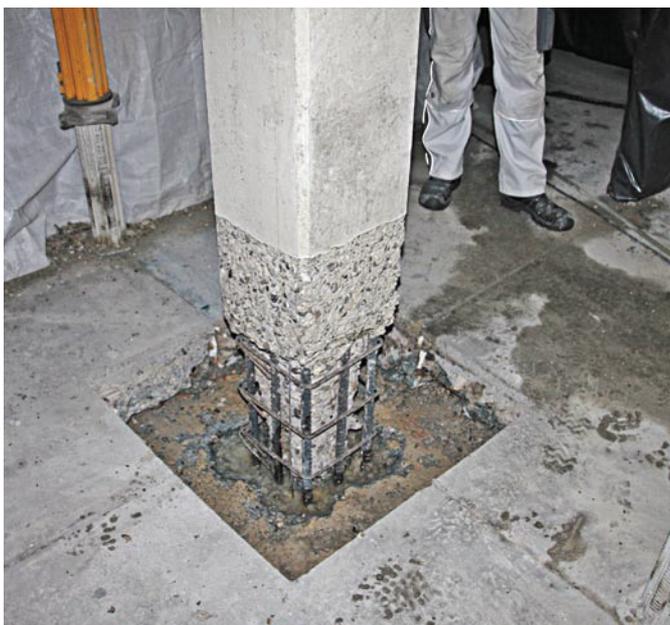
Nach Ausführung der Schutzmaßnahmen, wie z. B. Abdeckungen von Einbauteilen wie Rohrleitungen und dergleichen, wurde der Boden um die Stütze auf einer Größe von ca. 1,5 qm entfernt. Hierbei ist es wichtig, dass die Öffnung so groß erstellt wird, dass die aufgrund der folgenden Querschnittsschwächung bedingt durch den Betonabtrag erforderliche Hilfsabstützung noch einen ausreichenden Abstand zur Stütze hat, sodass ein sauberes Arbeiten möglich ist. Dabei ist es wichtig, dass die Kräfte sicher in den Baugrund geleitet werden können (in diesem Fall > 80 Tonnen!). Die Abstützung muss entsprechend statischer Vorgabe sicher auf den Fundamenten stehen. Im genannten Beispiel wurde die Bodenplatte in direktem Kontakt auf die Fundamente betoniert, sodass eine sichere Krafteinleitung in den Untergrund gewährleistet war.

Bild 2: Montage und Kontrolle der Hilfsunterstützung vor Betonabtrag

Erst nach Einbau und Kontrolle der Hilfsabstützung durch Statiker und die Bauleitung ist ein Betonabtrag möglich. Im Beispiel wurde der chloridkontaminierte Beton bis 8 cm tief abgetragen. Der Betonabtrag erfolgt mit sogenannten Handlanzen. An der Düse entstehen dabei Arbeitsdrücke bis 3.000 bar. Dadurch wird der Beton entfernt und die Bewehrung gleichzeitig im erforderlichen Reinheitsgrad (SA 21/2) entrostet.

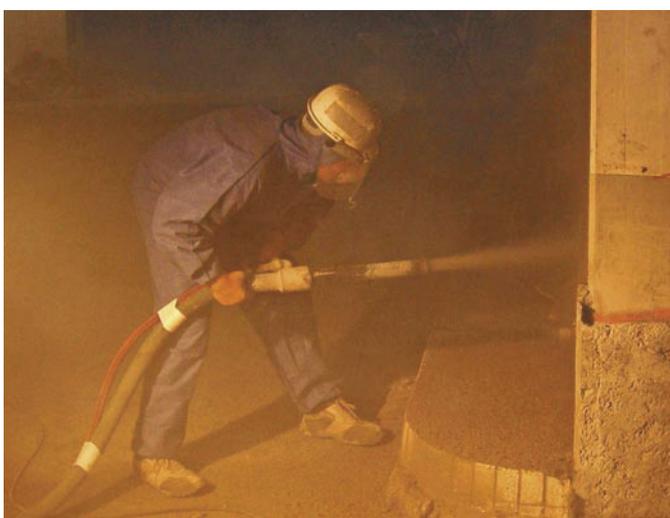
Die Reprofilierung der abgetragenen Stützensockel erfolgte mittels Spritzbeton im Trockenspritzverfahren. Dabei wird eine Betontrockenmischung unter Zugabe von Wasser an der Düse aufgespritzt. Die Bearbeitung erfolgt dabei in 2 Schritten. Nach Umsetzen der Schalung können jeweils die gegenüberliegenden Seiten bearbeitet werden. Aufgrund der geringen Bewehrungsüberdeckung wurde der Stützensockel um 25 mm je Seite verstärkt.

Bild 3: Spritzbetonapplikation mittels Trockenspritzverfahren

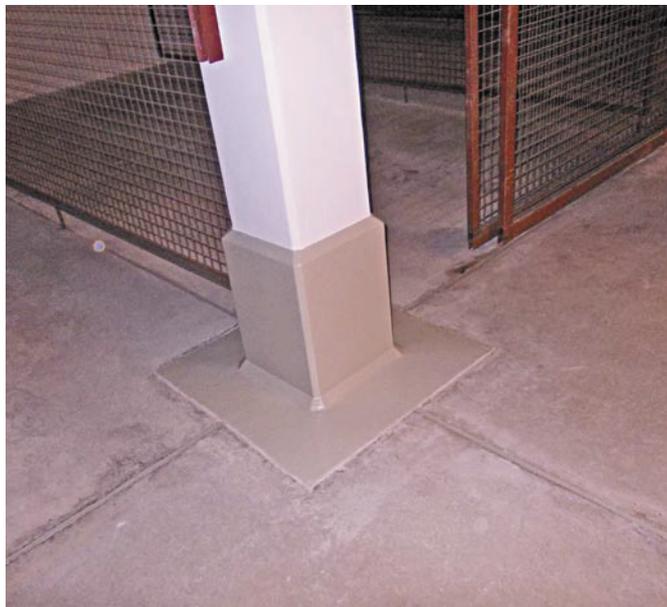
Nach Erreichen einer ausreichenden Festigkeit wurden die Hilfsabstützungen entfernt. Während des Spritzbetonverfahrens entsteht der sogenannte Rückprall. Dieser muss möglichst zeitnah aus der Bodenöffnung entfernt werden, um ein Aushärten dieses überschüssigen Materials zu vermeiden. Im Anschluss daran wurde die Bodenplatte ergänzt. Der ergänzte Bereich erhielt zur Vermeidung von Rissbildungen eine konstruktive Bewehrung. Um die Stütze ist hier ein Gefälle von 3 % eingebaut, sodass künftig schon rein konstruktiv kein Wasser mehr an den Stützensockel gelangen kann (Dauerhaftigkeit). Auf die Sockelflächen wurde zur Erreichung einer ebenen Fläche (Spritzbeton darf nicht abgerieben werden) eine Feinmörtelapplikation aufgebracht, anschließend wurde im Bodenbereich ein Dreieckskeil 5/5 cm erstellt, am Übergang zum ursprünglichen Stützenquerschnitt wurde eine Abschrägung ausgebildet. Nach Erreichung der zulässigen Restfeuchte wurden die angrenzenden Boden- und Sockelflächen mit einer tausalresistenten Bodenbeschich-

tung im System OS8 beschichtet. Das verwendete Beschichtungssystem ist für rückwärtige Durchfeuchtung (Bodenbereich) geeignet. Als Farbton für das Oberflächenschutzsystem im Sockelbereich hat sich z. B. RAL 7030 bewährt.

Die Stützenflächen oberhalb des Sockels erhielten nach Untergrundvorbehandlung einen karbonatisierungsbremsenden Anstrich.

Bild 5: fertig sanierte Stahlbetonstütze
