Autor:
J.von Hirschheydt
Mai 2000
© SVS & Schweiz.
Vogelwarte.
Das Kopieren mit
Quellenangabe ist
erwünscht.

SPECHTSCHÄDEN AN AUSSEN- ISOLIERTEN HAUSFASSADEN

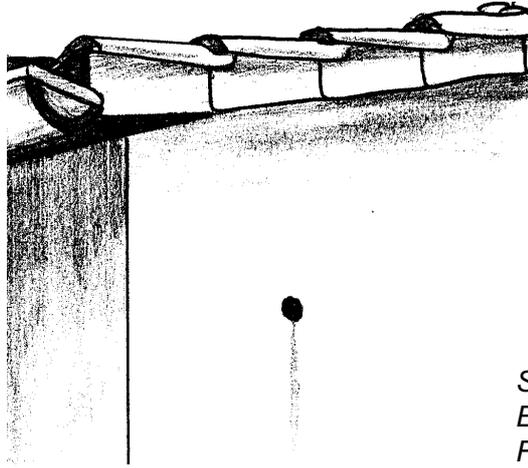
Spechtlöcher sind Eintrittspforten für Feuchtigkeit.

Längerfristig könnte es in gefährdeten Gebieten sinnvoll sein, Fassaden so zu gestalten, dass gar keine Schäden durch Spechte entstehen können. Auf Grund von Untersuchungen der Staatlichen Vogelschutzwarte Baden-Württemberg wird dies vor allem mit den traditionellen Zementputzen erreicht. Alle klangaktiven Baumaterialien, vor allem Isolierputze, aber auch Hohlblock- und Gasbetonbausteine scheinen besonders attraktiv für Spechte zu sein.

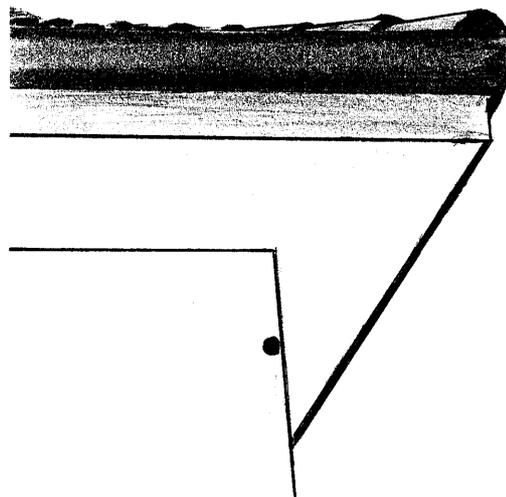
Häufig befinden sich die Löcher im Bereich von Hausecken.

Seit einigen Jahren werden dem Schweizer Vogelschutz und der Schweizerischen Vogelwarte vermehrt Spechtschäden an aussenisolierten Hausfassaden gemeldet, zur Zeit etwa 20 pro Jahr. Die meisten Fälle stammen aus Städten und Agglomerationsgemeinden des Mittellandes. Die Vögel, praktisch ausschliesslich Buntspechte, hacken einzelne oder mehrere bis faustgrosse Löcher in die Fassaden. Besonders gefährdet sind Bereiche entlang von Hausecken. Die betroffenen Hauseigentümer sind in einem mehrfachen Dilemma:
