Bilder aus dem Versuchsgelände bei Nymindegab

Nach dem Erscheinen des Artikels über das Versuchsgelände bei Nymindegab in Heft 36 der IBA - Informationen hat der Autor des Artikels - Jens Andersen - weitere, bisher absolut unbekannte Aufnahmen dieser Stellung im Bildarchiv des Museumscenters Hanstholm gefunden. Die Aufnahmen sind wahrscheinlich um 1950 entstanden. Diese sehr informativen Fotos möchten wir unseren Lesern gerne an dieser Stelle zeigen, da sie eine sehr gute Ergänzung des o.g. Berichts darstellen.

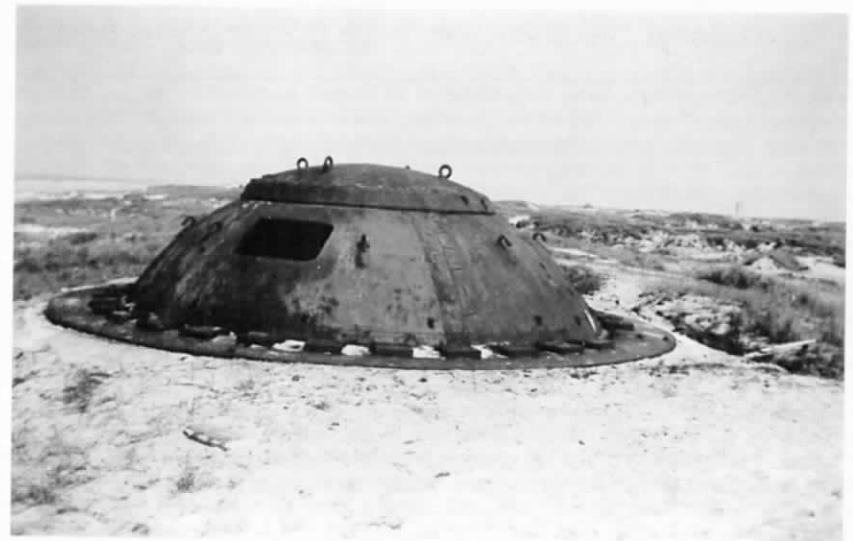
Foto der Gogartenkuppel - allerdings ohne Geschütz und Tarnung.

Das eine Bild zeigt eine Gogartenkuppel - allerdings ohne Geschütz und Tarnung. Es sind etliche Details zur Konstruktion zu erkennen. Offensichtlich ist die Rückseite der Kuppel sichtbar. Man erkennt, daß der untere Teil der Kuppel aus mindestens zwei miteinander verbolzten Teilen besteht. Der obere, auch mit Bolzen befestigte Teil, war wohl zum Zwecke der Geschützmontage aufnehmbar.

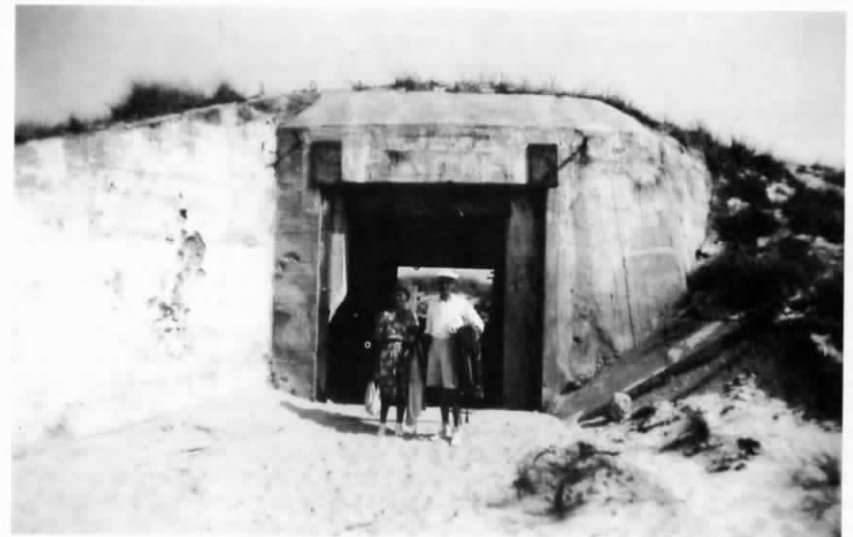
Regelbau R 611 - Deutlich ist die Nische für die hochziehbare Panzerplatte zu sehen.

Das andere Foto wirft einen Blick von vorne auf die Scharte des Regelbaus R 611. Deutlich ist die Nische für die hochziehbare Panzerplatte zu sehen.
