Gesamtauftrag: 79.779/12

Prüfbericht

Gegenstand der Prüfung: **Unterstützungen**
gem. Merkblatt des Deutschen- und Bautechnikvereins

Durchführung von Tragfähigkeitsprüfungen an Unterstützungen gem. Merkblatt des Deutschen Beton- und Bautechnikvereins zur Verlängerung der Konformitätszertifikate der Fa. AVI, ausgestellt durch das Materialprüfungsamt Nordrhein-Westfalen.

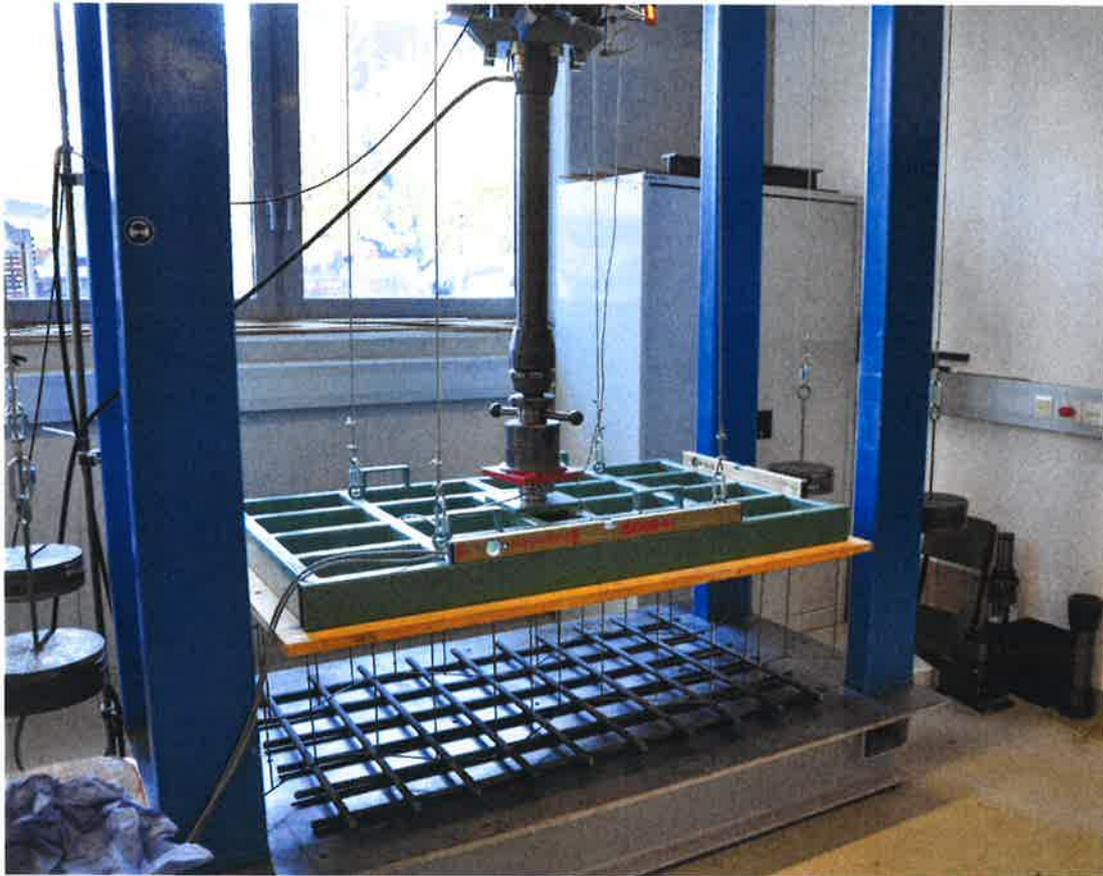
Foto 1: Prüfaufbau

Die Unterstützungen wurden auf einer Bewehrungsmatte stehend geprüft (Stabdurchmesser 20 mm, Stababstand 150 mm).

Die Last wurde über eine ausreichend steife Lastverteilerplatte eingeleitet an der als Zwischenlage eine Bewehrungsmatte AQ 80 befestigt wurde. Die Lastverteilerplatte wurde entsprechend Bild A.1 mit Gegengewichten ausnivelliert. Bei den Prüfungen wurde eine Vorlast von 0,5 kN aufgebracht, um einen ausreichenden Kraftschluss herstellen zu können. Die Belastung erfolgte mittels hydraulischem Einzelprüfzylinder, die Kraftmessung mit einer zwischengeschalteten Kraftmessdose.

Der Prüfaufbau ist in den Fotos 1 und 2 ersichtlich.

Der Weg wurde mit einem induktiven Weggeber, angebracht am Einzelprüfzylinder, gemessen. Die Aufzeichnung der Kraft-Weg-Daten erfolgte kontinuierlich.
