# ZÜRCHER DENKMALPFLEGE

7. BERICHT 1970–1974 – 2. TEIL

Herausgeber    Direktion der öffentlichen Bauten des Kantons Zürich  
                    Stadtrat Winterthur  
                    Bauamt II der Stadt Zürich

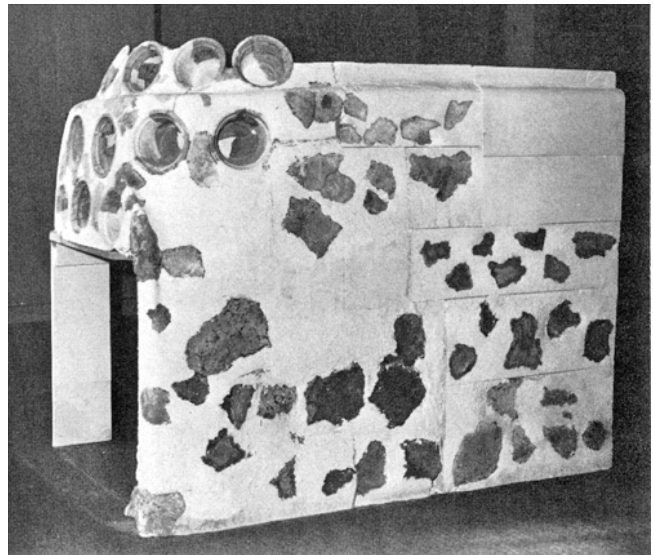
Andelfingen. Strehlgasse. Ehem. Bauernhaus «Zum Lindenhof». Rekonstruierter Kachelofen des 15. Jh. Zustand März 1977.

«Im Aushubmaterial des Kellers kamen die Reste eines mittelalterlichen Kachelofens zum Vorschein. Eine Menge von Bruchstücken von unglasierten Napfkacheln fanden sich hier vermischt mit den schlecht gebrannten, bröckeligen Trümmern des Lehms, aus dem der Ofen einst geformt und verstrichen worden war. Die Menge des Materials, vor allem aber die Reste an Ofenlehm liessen die Hoffnung aufkommen, dass der Ofen vielleicht rekonstruierbar wäre. Der überaus zeitraubende Versuch einer Rekonstruktion musste schon deshalb unternommen werden, weil kein einziger mittelalterlicher Ofen dieses Typs im In- und auch im Ausland erhalten geblieben ist.

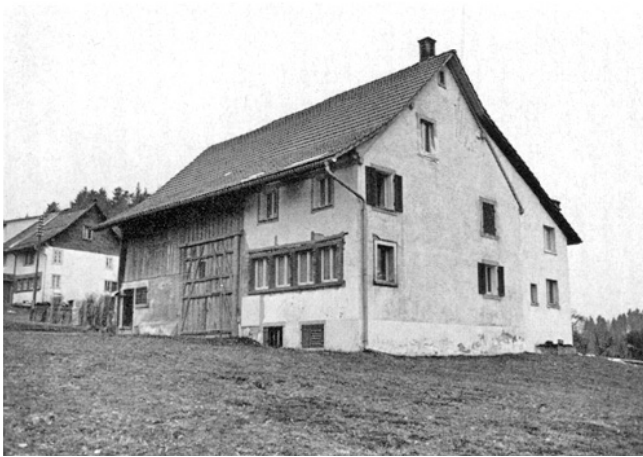
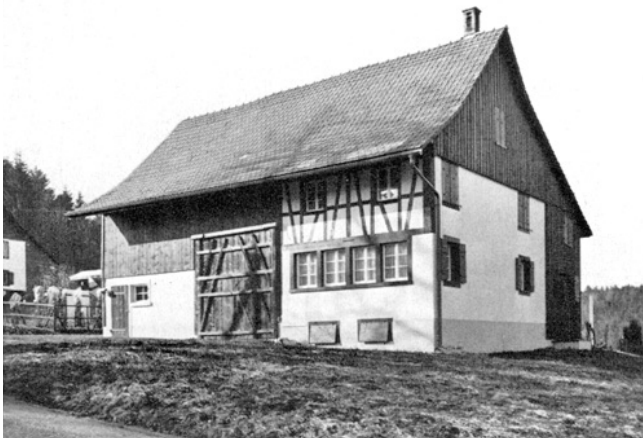
Bauma. Silisegg. Ehem. Bauernhaus Vers. Nr. 298. Oben: vor der Renovation; unten: nach der Renovation 1974.

Vor den Renovationsarbeiten wurden 1972 Entfeuchtungsmassnahmen des Mauerwerkes durchgeführt.

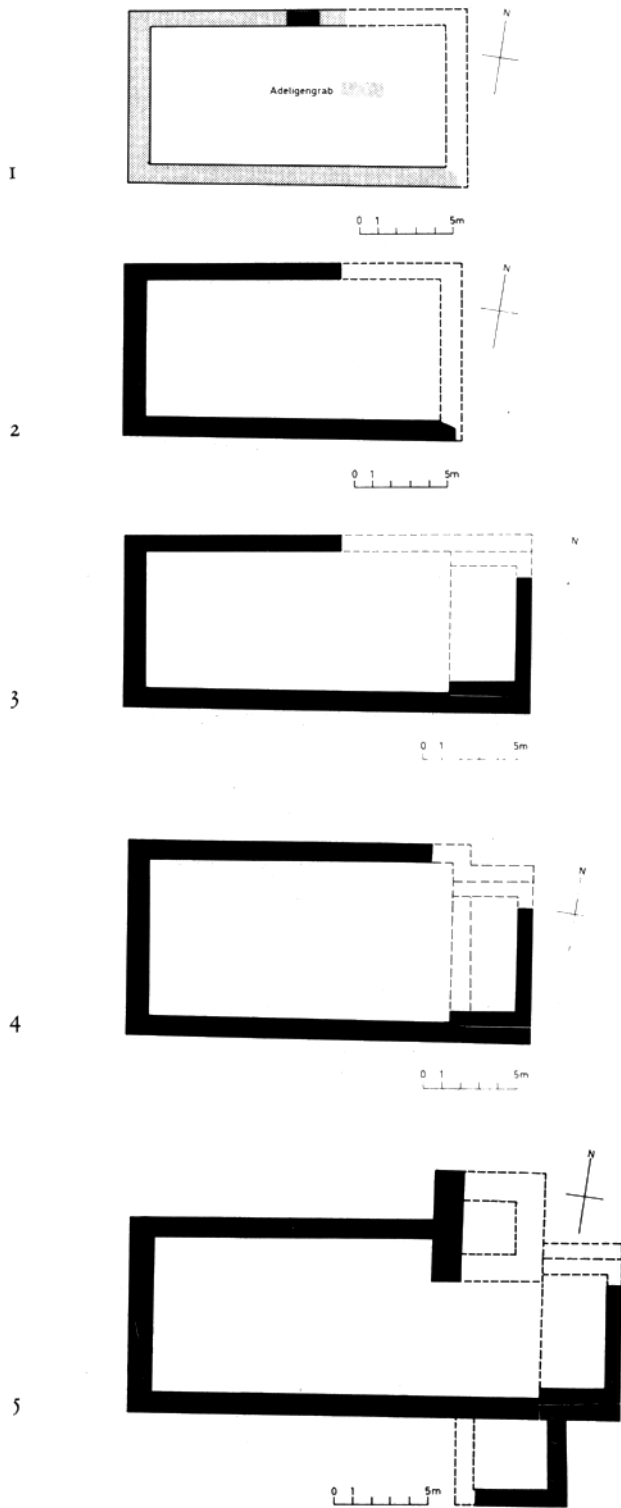
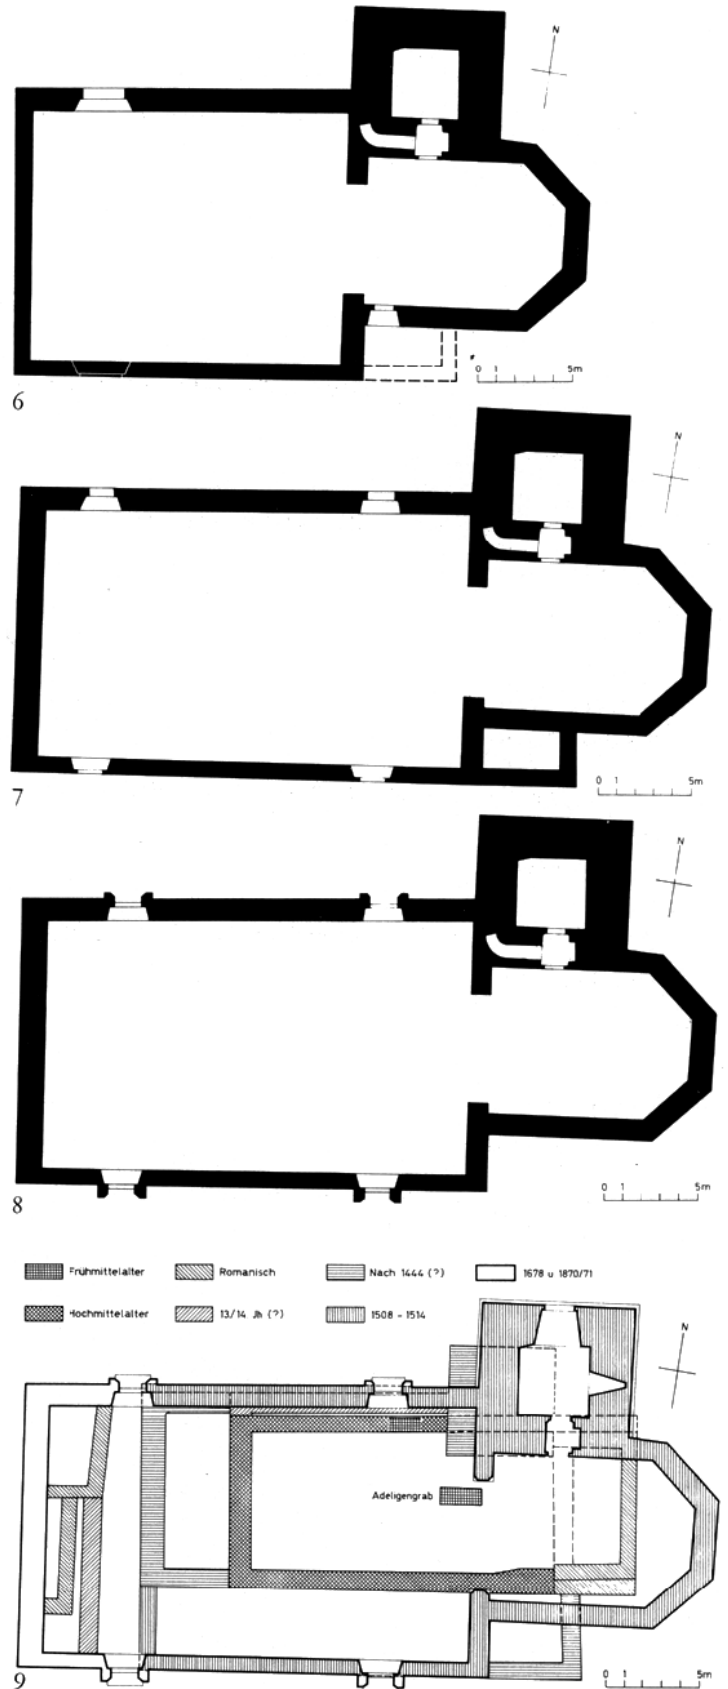
Bülach. Reformierte Kirche. Bauetappenpläne: 1 Frühmittelalter, 2 Hochmittelalter, 3 Romanisch, 4 13./14. Jh. (?), 5 Nach 1444 (?), 6 1508–1514, 7 1678, 8 1870/71, 9 Gesamtplan. Mst.1:400.

Diese Tote war zweifellos in einer Kirche beigesetzt worden. Leider war deren Grundriss nicht klar auszumachen. Da der Baugrund ein Sandhügel ist, wurden die früheren Niveaus aufgelassen und die Mauern der späteren und grösseren Anlagen jeweils tiefer fundamementiert. So fehlten ältere Mauerzüge oder gar Böden. Als älteste Mauerrudimente konnten bloss «die untersten und östlichsten Elemente der frühen Nordmauer westlich der nördlichen Vorlage des Chorbogens gewertet werden» (6. Ber. ZD 1968/69, S. 22 unten). Die betreffende «frühe Nordmauer» bildete mit einer West- und Südmauer einen unvollständigen Grundriss. Leider war die zugehörige Ostpartie durch spätere bauliche Eingriffe und Grablegen zerstört.

Den durch die oben erwähnten Nord-, West- und Südmauer umschriebenen Raum bezeichnen wir als Schiff der «hochmittelalterlichen Kirche» (ebda. S. 26). Diese saalartige Kirche könnte aber selbstverständlich auch älter sein, d. h. bis in das 9. Jh. zurückreichen. Zudem spricht vieles dafür, dass deren Mauern anstelle jener der abgetragenen früheren bzw. frühmittelalterlichen Kirche aufgeführt wurden. Diese Annahme ist um so berechtigter, als das in Bülach entdeckte Adeligengrab in der Längsachse dieses ersten fassbaren Kirchgrundrisses lag! Das kann kaum ein Zufall sein.

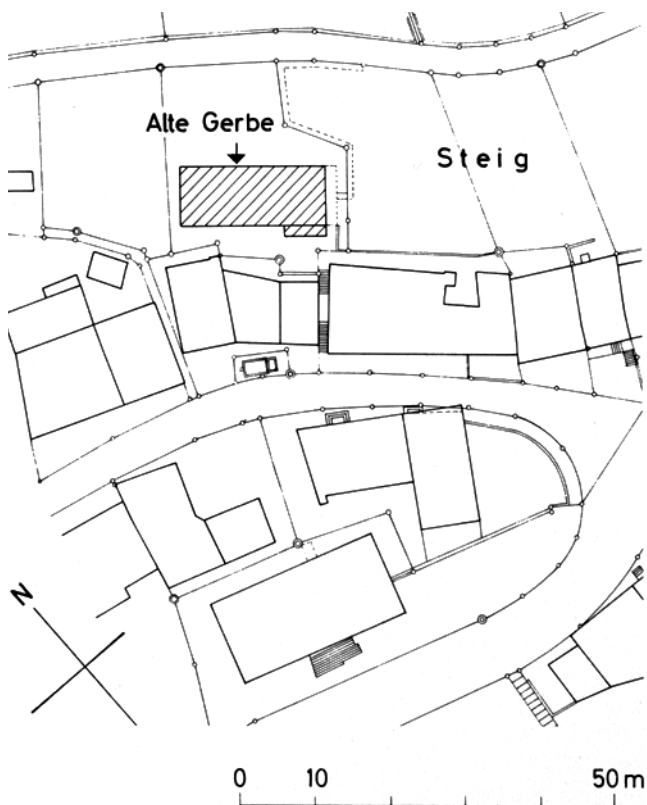
Eglisau. Steig. Ehem. Gerbe. Situationsplan.

Die im Kellergeschoss entdeckten Roosen lagen auf einer Achse, parallel zur Hauptachse des ehemaligen, wenig südöstlich unterhalb stehenden Hauptgebäudes der Gerbe. Auch die Böden lagen mehr oder weniger auf ein und demselben Niveau. Alle Roosen waren zylindrisch und wiesen einen Durchmesser von 2 m auf. Die Böden waren mit Tonplatten belegt, und die Wände sorgfältig aus Ziegeln bandartig aufgeführt. Sie waren noch 2 m hoch erhalten. Aufgrund der Meldung von H. Schaad jr. war es möglich, die Anlagen kurz vor deren Ausbruch photographisch aufzunehmen und in einem Plan festzuhalten.

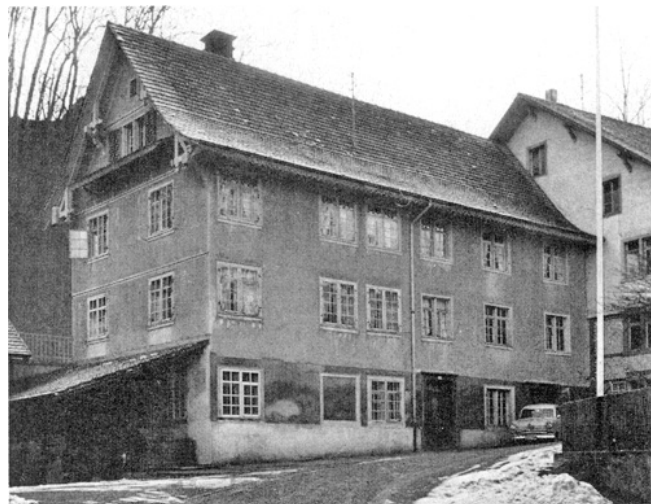
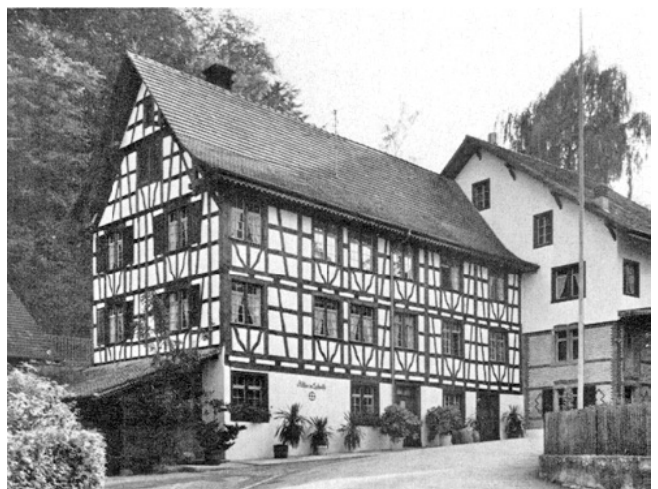
Eglisau. Seglingen. Sog. Lochmühle (ehem. Schlossmühle), Vers.Nr. 157. Oben: vor der Renovation; unten: nach der Renovation 1972.

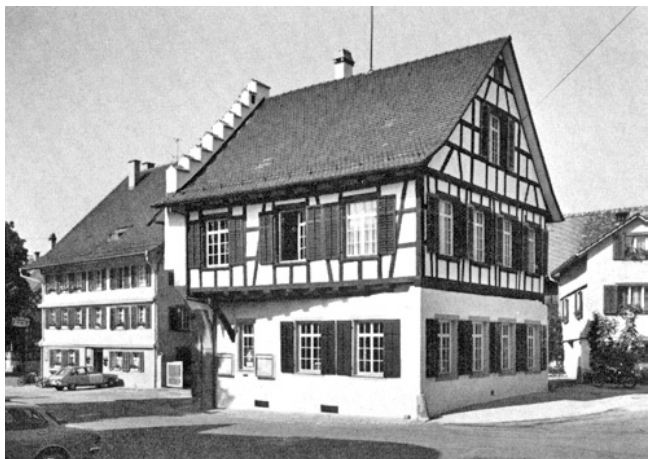
Elgg. Ehem. Schützenhaus, heute Gemeinderatskanzlei. Nach der Restaurierung 1972.

Im Jahre 1972 liess die Gemeinde Elgg das Äussere des ehemaligen Schützenhauses im Einvernehmen mit der Denkmalpflege renovieren. Beim Abschlagen des Verputzes kam ein einfaches Fachwerk aus der Bauzeit zutage. Es wurde selbstverständlich sogleich in die Renovation einbezogen und sorgfältig restauriert. Im übrigen liess man das ganze Gebäude durch Sickergräben entfeuchten, das Dach und die Klebedächer an der Westwand von Grund auf sanieren und neu decken, das Mauerwerk neu verputzen und streichen sowie die Fenster – die Fensterform des Umbaus von 1796 war glücklicherweise erhalten geblieben –, Fenstergewände und Fensterläden erneuern. Da der Kanton einen finanziellen Beitrag leistete, liess die Gemeinde das ehemalige Schützenhaus 1973 unter Schutz stellen.

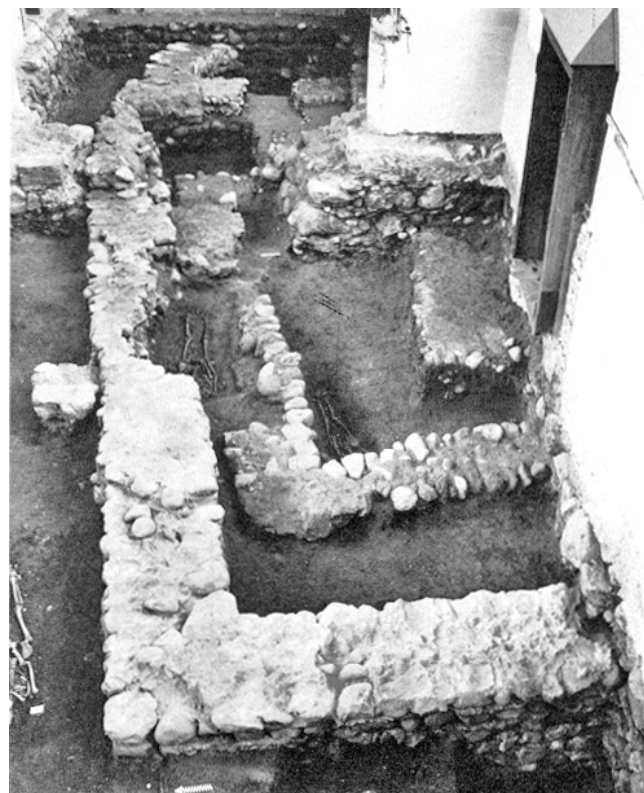
Fehraltorf. Reformierte Kirche. Gesamtansicht der freigelegten Fundamentreste der frühmittelalterlichen (Mitte) und hochmittelalterlichen Kapelle mit Fragment der Apsis im Osten (Hintergrund). Aus Westen.

Der sehr gedrungene Grundriss lässt als Entstehungszeit am ehesten die karolingische Ära, d.h. das 9. Jh. in Erwägung ziehen. Für eine frühere Datierung liegen keine Anhaltspunkte vor, und gegen eine spätere spricht der nachfolgende romanische Bau.

b) Die zweite bzw. romanische Kapelle war offenbar unter vorläufiger Belassung der ersten Anlage gewissermassen «um dieselbe herum» errichtet worden. Ihr Grundriss hatte folgende Abmessungen:

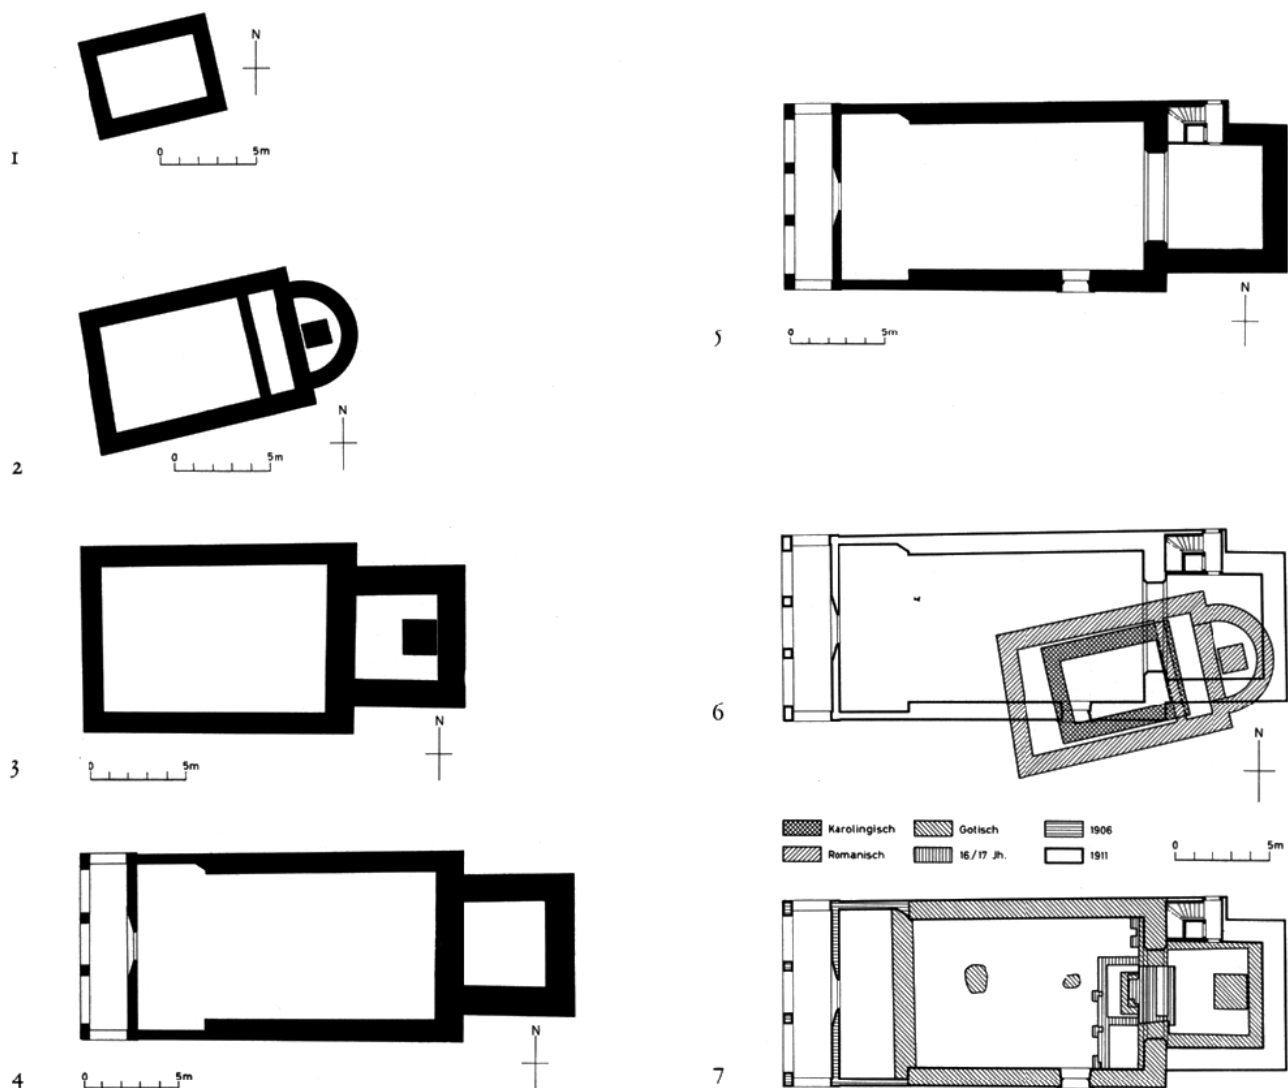
Fehraltorf. Reformierte Kirche. Bautappenpläne: 1 Karolingisch, 2 Romanisch, 3 Gotisch, 4 Nach dem Umbau 1906, 5 Nach dem Turmbau 1911, 6 Gesamtplan mit Bautappen 1 und 2, 7 Gesamtplan mit Bautappen 3 und 4. Mst. 1:400.

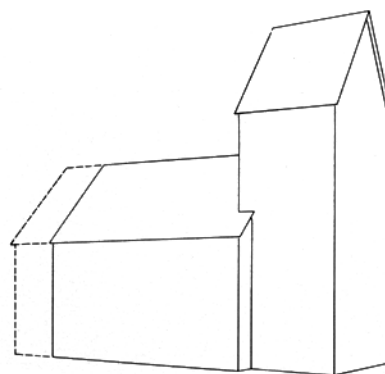
Fehraltorf. Reformierte Kirche. Rekonstruktion der Bauetappen 1–3.

c) Die gotische Kirche dürfte – leider fehlt für diese Anlage jegliche archivalische Quelle – im 14. Jh. erbaut worden sein. In diese Frühzeit weisen der noch in romanischer Tradition über quadratischem Grundriss erbaute Chor (-Turm?) sowie die ebenfalls noch in der romanischen Architektur verhaftete Form des Rundbogenfensters, wovon wir eines in der heutigen Südmauer öffnen und zwei in der Nordmauer feststellen konnten. (Das östliche Fenster in der Nordmauer war allerdings nur aufgrund der Überreste einer späteren Quadermalerei zu fassen.) Noch im 14. Jh. dürfte die Würfelmalerei an der Südwand (unter der Empore) entstanden sein.

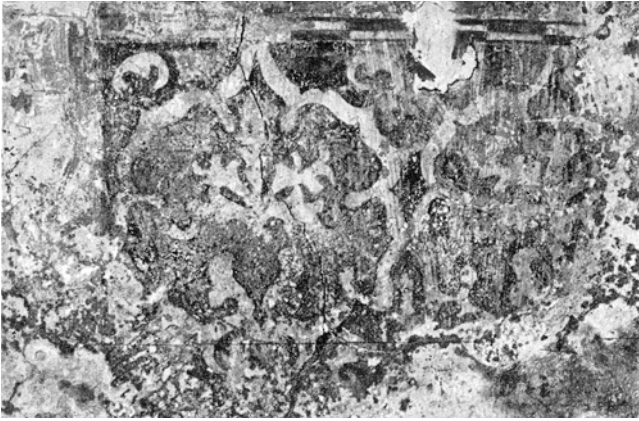
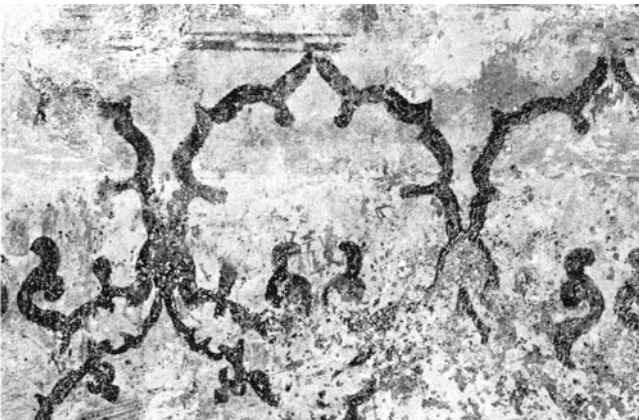
Fehraltorf. Reformierte Kirche. Reste von Brokatmalerei mit Granatapfelmotiv. Oben: weisses Granatapfelmotiv auf rotem Grund, unten: rotes Motiv auf weissem Grund.

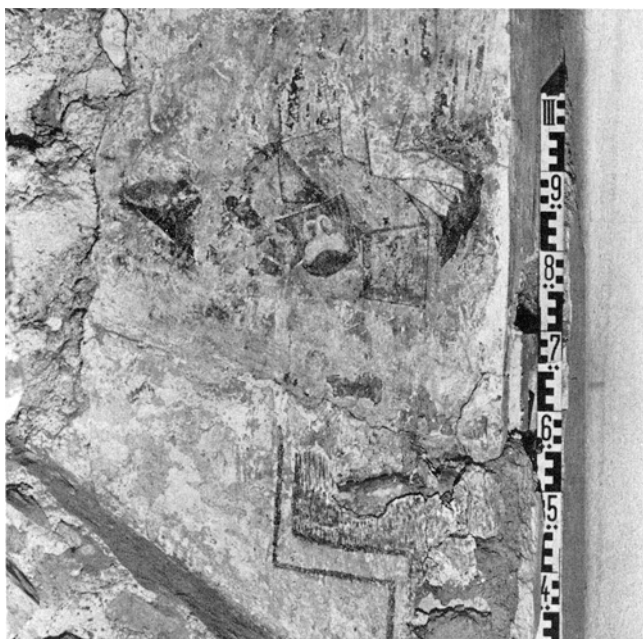
Fehraltorf. Reformierte Kirche. Südwand. Gotisches Fenster. Westliche Leibung mit Überresten von gotischer figuraler und barocker Quader-Malerei.

d) Die spätgotische Ausgestaltung muss zwischen 1495 bis 1498 erfolgt sein. Damals entstand wohl der oben erwähnte Katharinenaltar; ganz sicher aber wurde in jenen Jahren das Kircheninnere reich ausgemalt. 1469 waren – wie eingangs erwähnt – die Kirche Fehraltorf und ihre Güter an das Kloster Rüti gekommen, und 1490 Markus Wyler daselbst Abt geworden, der bekanntlich die Klosterkirche 1492 durch Hans Haggenberg ausmalen liess. Von den spätgotischen Malereien sind erhalten geblieben: an der Nordwand Fragmente von drei ca. 1,50 m breiten abwechselungsweise rot- und weissgrundigen Feldern einer Brokatteppich-Malerei in der Sockelzone und – darüber – Reste einer Quadermalerei, dank der hier das oben erwähnte östliche kleine Fenster zu lokalisieren war, – an der Südwand aber Malerieste innerhalb des dortigen alten Fensters. Dort kamen unter der kundigen Hand der Restauratoren im Scheitel ein leichtes grünes Weinrankenmuster und an den Leibungen zwei Figuren und zwei kleine Wappen zutage: auf der rechten Leibung eine auf niedrigem Schemel kniende Figur, daneben ein Wappen, auf der linken Leibung eine über deren ganze Länge reichende Heiligenfigur, wahrscheinlich den hl. Johannes den Täufer darstellend, sowie – auf gleicher Höhe wie das Pendant auf der westlichen Leibung – ein Wappen.

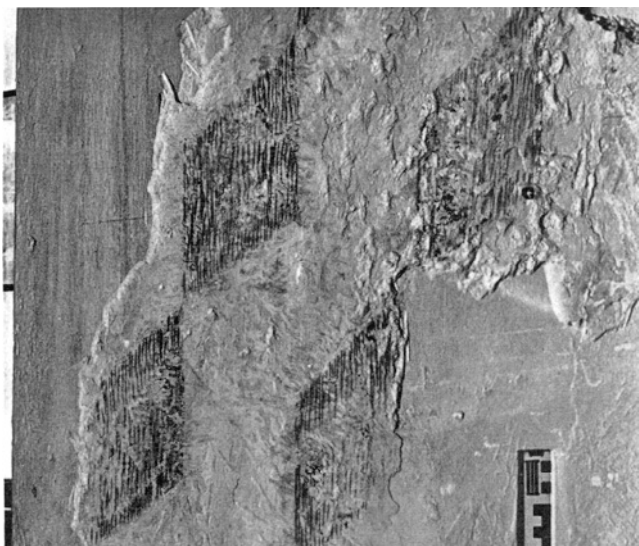
Fehraltorf. Reformierte Kirche. Südwand-Westteil. Gotische Rauten- bzw. Würfelmalerei.

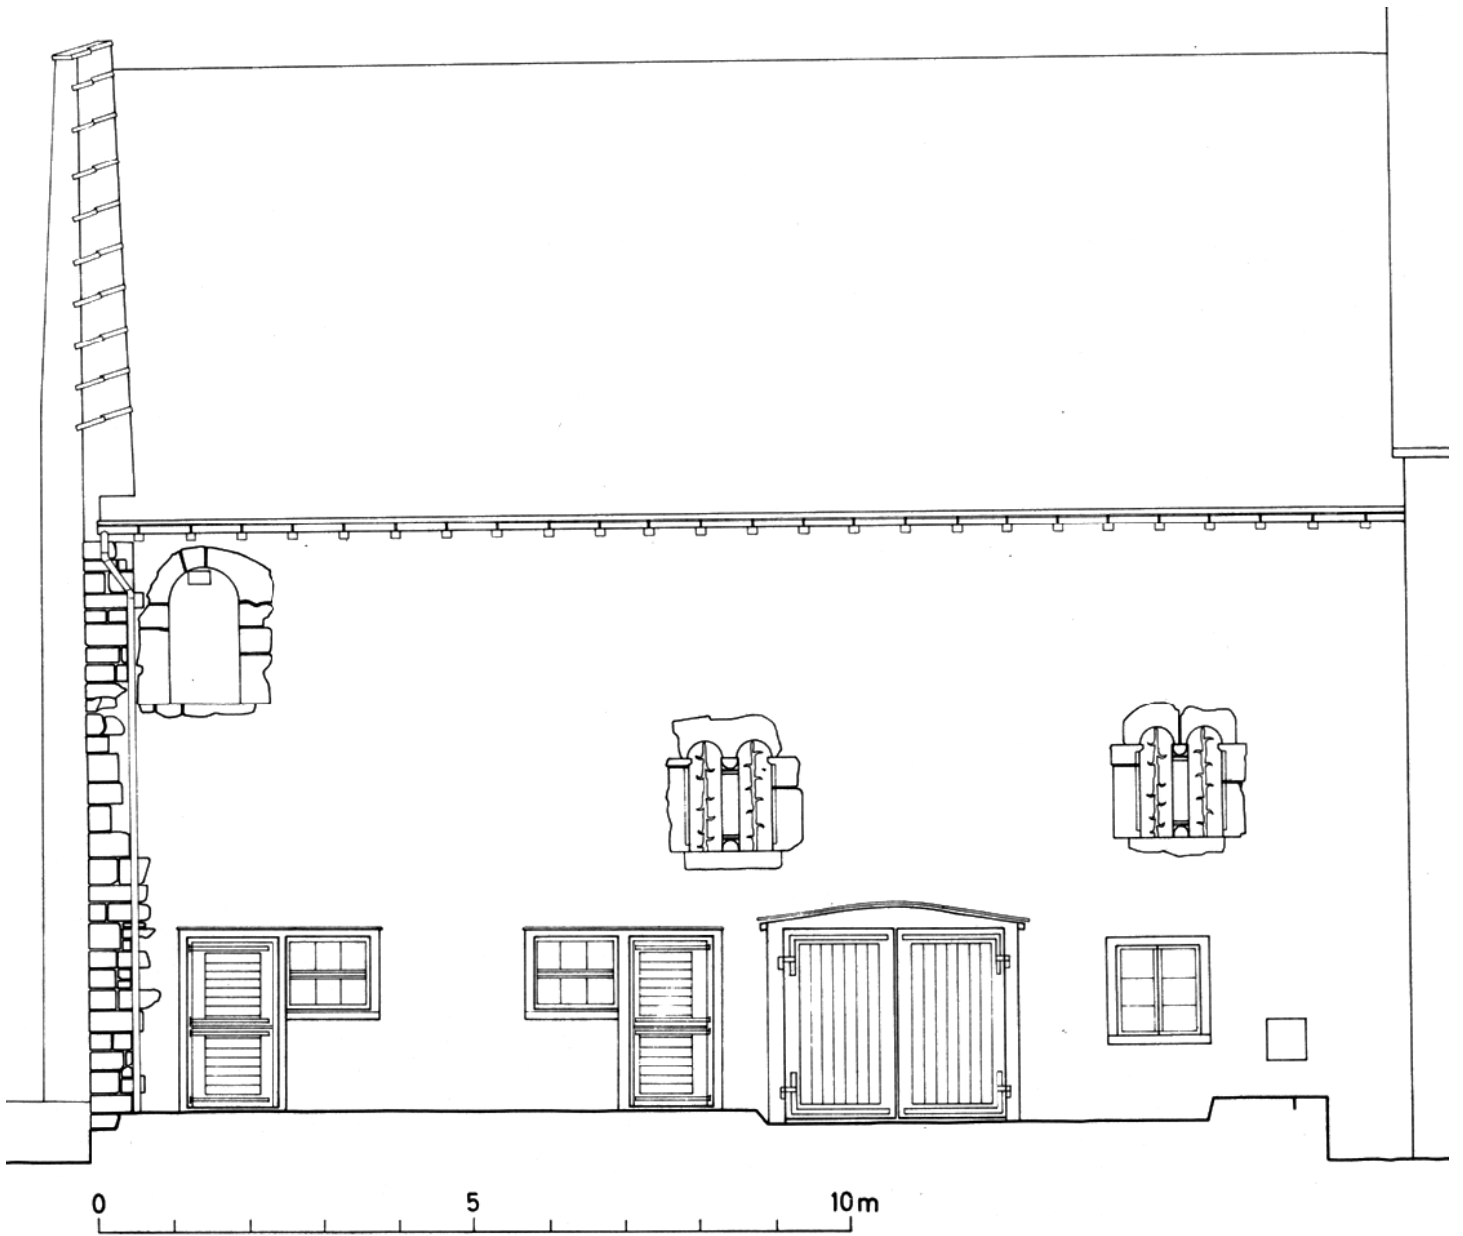
Greifensee. Sog. Schloss-Scheune (ehem. romanischer Palas). Südwestseite. Vor der Renovation 1968–1970.

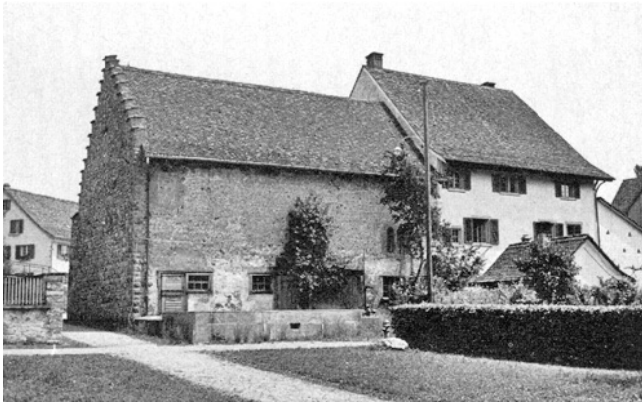
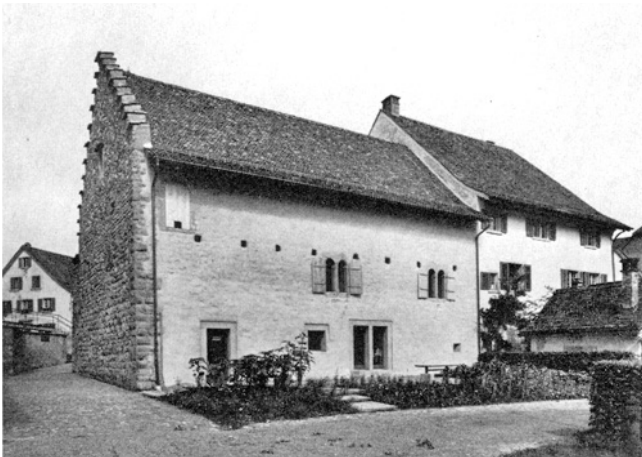
Greifensee. Sog. Schloss-Scheune (ehem. romanischer Palas). Südwestseite. Oben: vor dem Umbau; unten: nach dem Umbau 1969/70.

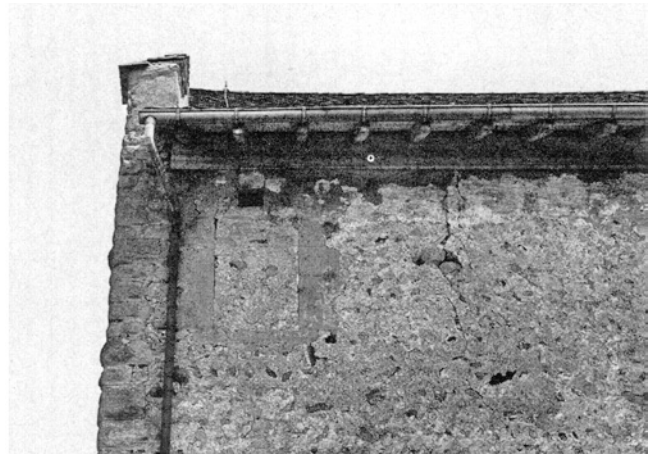
Greifensee. Sog. Schloss-Scheune (ehem. romanischer Palas). Südwestmauer vor der Renovation 1969/1970.

Um so eindrücklicher ist die originale Ausstattung des römischen Mauerwerkes: das schöne Bossenquaderwerk in der Westecke sowie in der seeseitigen Südwestmauer, die gekoppelten Fenster mit den dazwischen gestellten Halbsäulen mit Würfelkapitellen und die grosse Rundbogenöffnung nahe der nordwestlichen Giebelmauer, die durch ein auf gleicher Höhe sitzendes rechteckiges Doppelfensterchen belebt wird. Leider fehlt heute der im Januar 1970 noch weitgehend erhaltene Pietra-rasa-Verputz an der Südwestmauer. Er wurde das Opfer übereifriger Maurer, die während der Militärdienstabwesenheit des Denkmalpflegers im Februar 1970 die Mauerreinigung allzu rigoros durchführten.

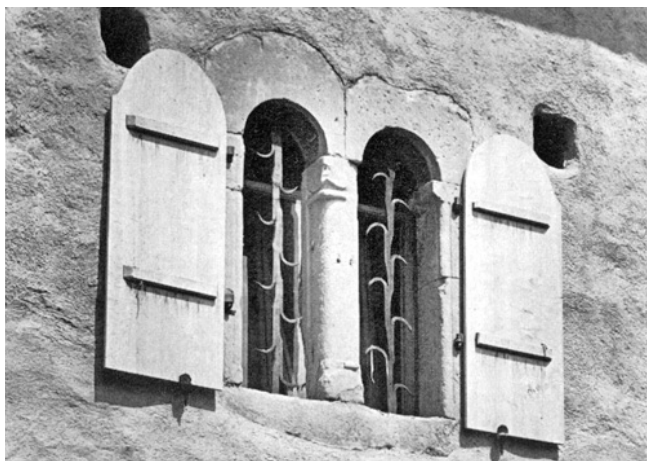
Greifensee. Sog. Schloss-Scheune (ehem. romanischer Palas). Südwestmauer. Romanisches gekoppeltes Fenster. Nach der Renovation 1969/1970.

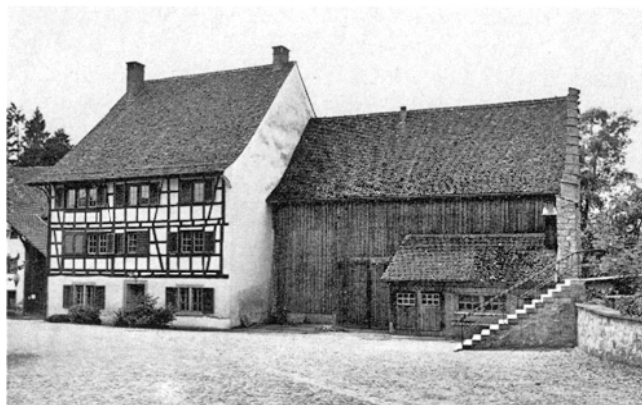
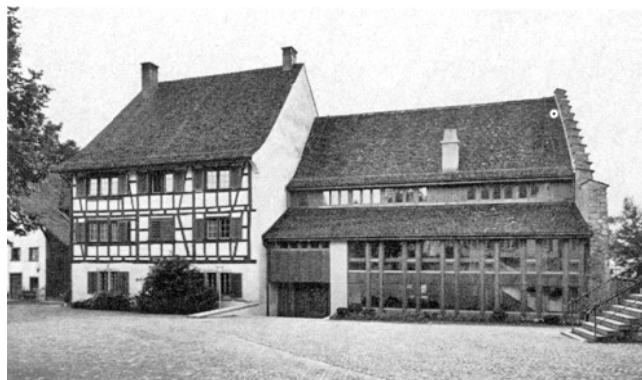
Greifensee. Sog. Schloss-Scheune (ehem. romanischer Palas). Nordostseite. Oben: vor dem Umbau; unten: nach dem Umbau 1969/70.

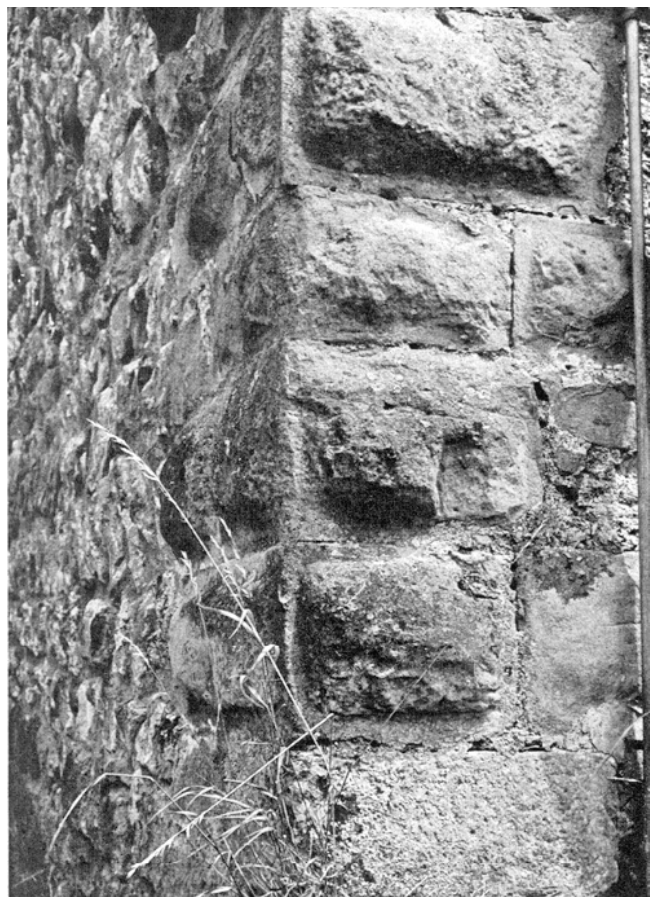
Greifensee. Sog. Schloss-Scheune (ehem. romanischer Palas). Südwestmauer vor der Renovation 1969/1970. Bossenquader an der Westecke.

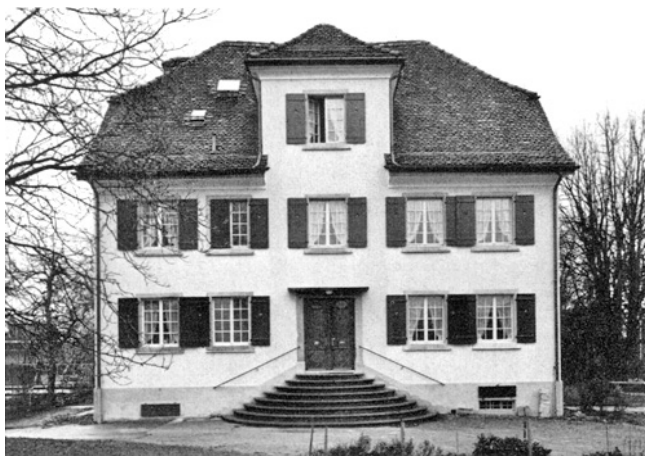
Greifensee. Sog. Bollierhaus. Nach der Renovation 1973/74.

*Die Aussenrenovation* umfasste die Sanierung des Dachstuhles, das Neudecken des Daches, die Reparatur des Fassadenputzes samt Wiederanbringen des originalen gelben Farbanstriches, die Reinigung und das Flickern der Sandsteingewände um Türen und Fenster, die Überholung und Doppelverglasung der Fenster, die Reparatur und Ergänzung der Fensterläden und Türen, die Instandsetzung und Erneuerung der seeseitigen Aussentreppe in den Garten und des Balkons im 1. Obergeschoss.

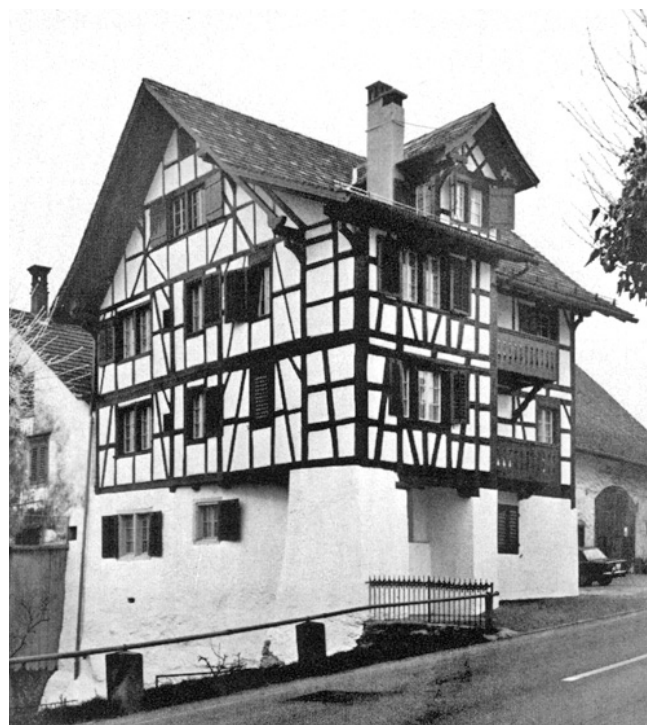
Grüningen. Ehemaliges Pfarrhaus. Nach der Renovation 1972.

In den sechziger Jahren setzte sich die Heimatschutzgesellschaft Grüningen in verdienstvoller Weise für eine Erneuerung des inzwischen wieder unansehnlich gewordenen und inzwischen einem Privatmann gehörenden Riegelbaues ein. Nachdem der Kanton anfangs 1972 einen finanziellen Beitrag an die veranschlagten Kosten zugesichert hatte, wurden die Erneuerungsarbeiten mit Beratung der Denkmalpflege durchgeführt. Ausser einigen Modernisierungen im

Innern wurde an der Nordfassade der Verputz abgeschlagen, das freigelegte Riegelwerk – wie auch an den übrigen Fassaden – ausgeflickt und gestrichen, daselbst im Erdgeschoss die Sandsteingewände gereinigt und die Haustüre überholt; an sämtlichen Fassaden hat man das Mauerwerk instandgesetzt, dann wurden sämtliche Holzelemente gründlich überholt, die Fenster durchgehend mit gleicher Sprossenteilung versehen und die Dachflächen umgedeckt. Das Haus steht seit 1973 unter Schutz.

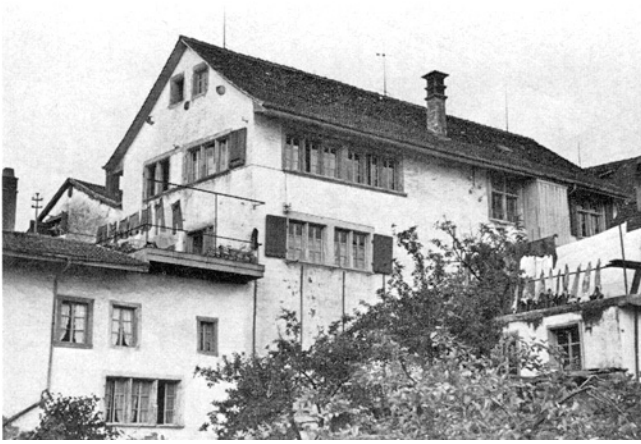
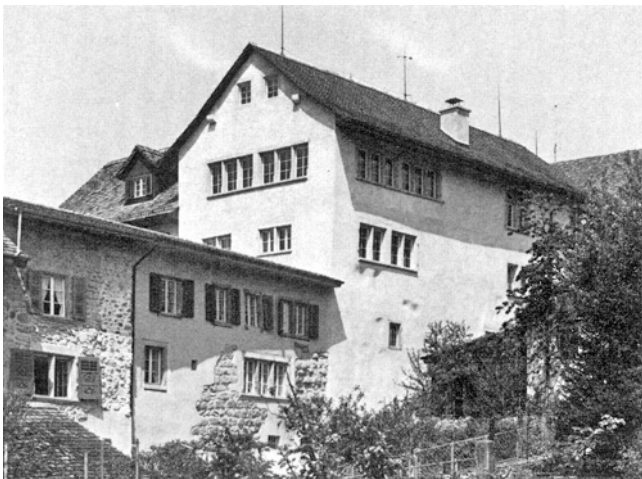
Grüningen. Ehemaliges Gerichtshaus. Ansicht aus Süden. Oben: vor der Renovation; unten: nach der Renovation 1974/75.

*Die Aussenrenovation* gab dem stattlichen Altbau zumindest einen Widerschein des ursprünglichen Zustandes zurück. Der unschöne WC-Anbau wurde abgebrochen. Die Sandsteingewände der Fenster hat man gereinigt und durch Führungen oder ganze Teile ergänzt. – Auf der Südseite wurde ein zugemauertes Fenster wieder geöffnet. Das Dach wurde umgedeckt, das ganze Haus durchgehend und gleichmässig verputzt und das Holzwerk ergänzt und neu gestrichen.

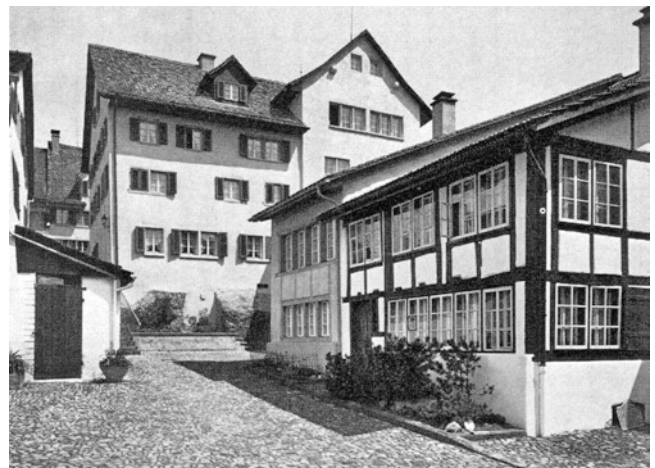
Grüningen. Ehem. Gerichtshaus. Aus Südwesten. Nach der Renovation 1974/75.

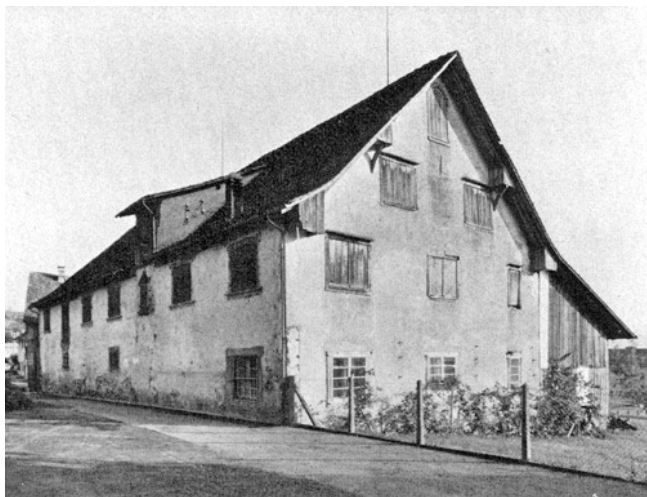
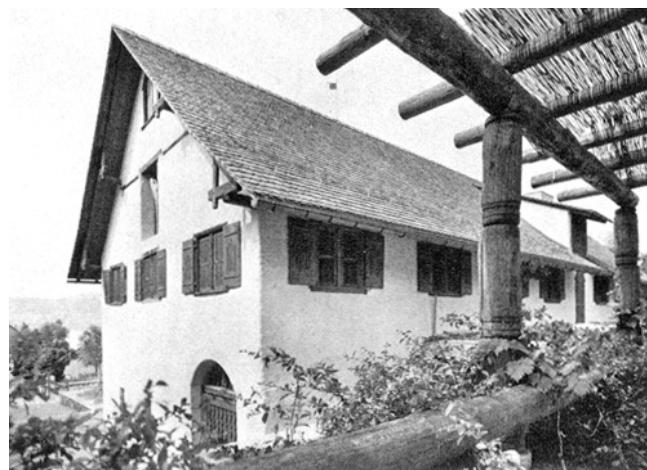
Herrliberg. Busenhard. Ehemalige Zehntenscheune. Oben: vor Renovation und Umbau; unten: nach Renovation und Umbau 1973/74.

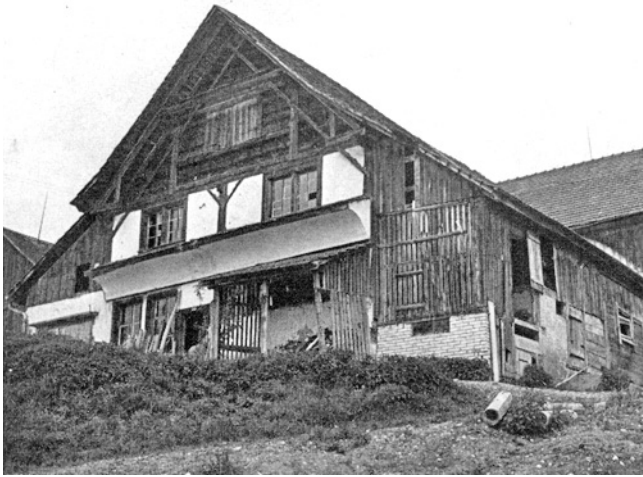
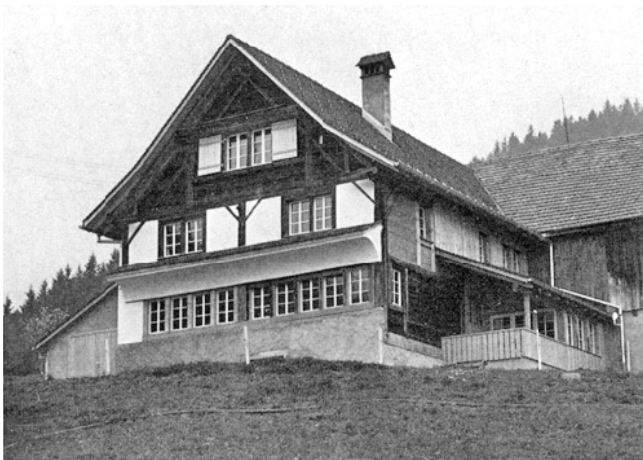
Das am Aufstieg zum Bachtel stehende und den Weiler Oberorn überragende Bauernhaus Nr. 225 ist ein Bohlenständerbau des 16. Jh., dessen talseitige Giebelfassade im Erdgeschoss aus einer Massivbrustmauer und im Obergeschoss aus einer Ständer-Riegelwand besteht und über den Reihenfenstern des Erdgeschosses ein mächtiges Klebdach mit verputzter gewölbter Untersicht aufweist. Diesem

Hinwil. Oberorn. Ehem. Bauernhaus Vers. Nr. 225. Ansicht aus Südosten. Oben: vor der Restaurierung; unten: nach der Restaurierung 1974.

von Entfeuchtungsmassnahmen des Mauerwerkes, eingreifenden Reparaturarbeiten am stark mitgenommenen Holzwerk, der Erneuerung des Dachstuhles und der Ziegelhaut, der Schaffung neuer Fenster, der Umgestaltung des Schopf-anbaues zur Garage und der Errichtung einer Laube auf der Ostseite. Das Innere wurde im Sinne der Substanzerhaltung mit einfachen Mitteln dem modernen Wohnkomfort dienstbar gemacht: Die Wohnräume behielten ihre Täfer- und Holzdecken, dagegen wurden die Küche und die sanitären Einrichtungen modernisiert. Endlich ward auch die Scheune durch die Gemeinde renoviert. Das Haus steht seit 1974 unter Schutz.

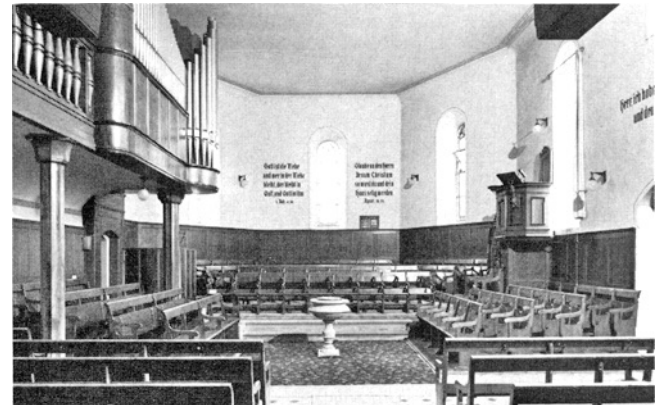
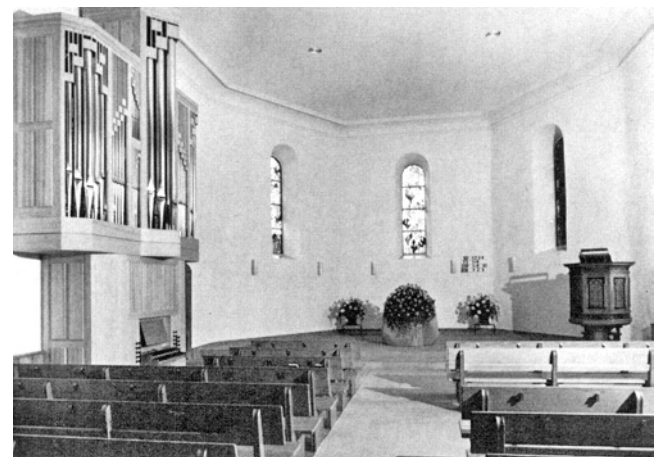
Hirzel. Reformierte Kirche. Inneres. Oben: vor der Renovation; unten: nach der Renovation 1971/72.

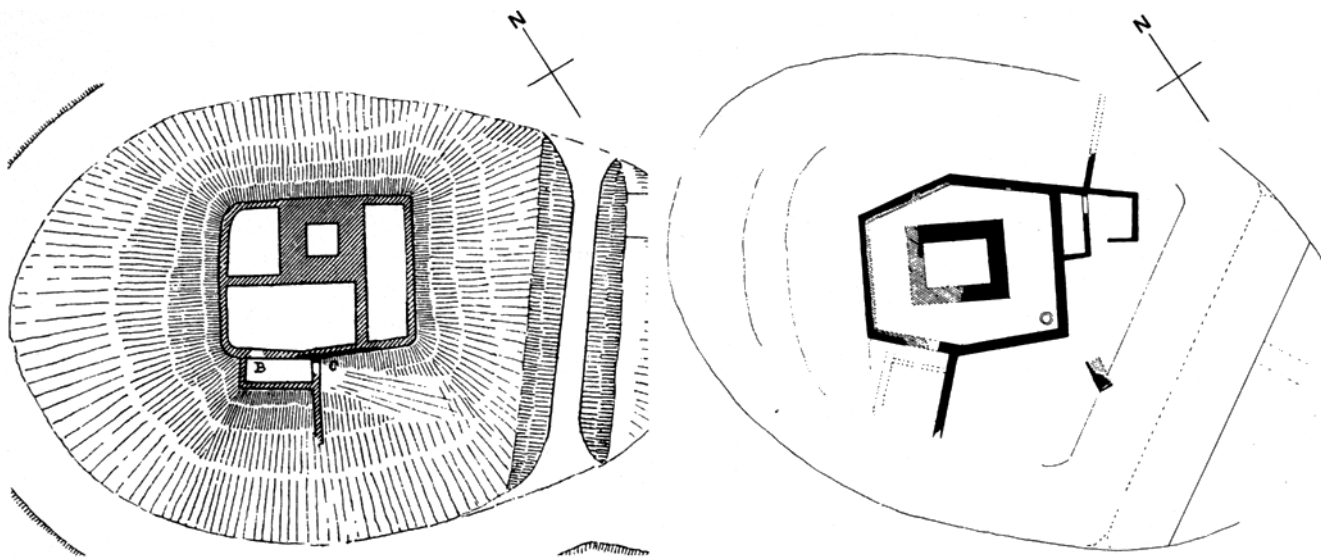
Illnau-Effretikon. Effretikon. Moosburg.  
Übersichtspläne.

Oben links: Planskizze von H. Zeller-Werdmüller, 1873;

oben rechts: Plan von 1896;

unten: Plan von 1970.

ausserhalb des grossen Mauergevierts im Plan von 1896 eingezeichneten Mauerzüge dem Kiesabbau (Südostseite) bzw. der natürlichen und «künstlichen» Erosion zum Opfer gefallen und waren schon 1910 nicht mehr vorhanden.

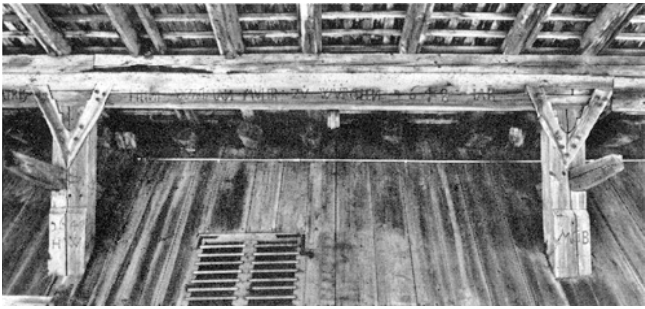
Illnau. Effretikon. Würglen. Mühle-Stallungen. Vordach mit beschriftetem Balken. Rechte Seite.

Mitte Juli 1973 musste die 1648 erbaute Scheune der Würglen-Mühle dem Strassenbau weichen. Dank der Mithilfe von M. Siegrist, Winterthur, konnte die Denkmalpflege die alten Biberschwanzziegel sowie den Balken mit dem Spruch von 1648 sicherstellen. – Der Spruchbalken wurde ins Depot der Denkmalpflege verbracht. Der Spruch lautet: «FELIX DÜBENDO[R]JFER ZIMBER MEISTER ZU RIKEN UFGERICHT DEN 13. MERZ HEINI WÄGMAN MÜLLER ZU WÜRGLLEN 1648 IAR». Auf vier Bügen fanden sich folgende Initialen und ebenfalls die Jahrzahl 1648: MGB/HW/MGB/IW.

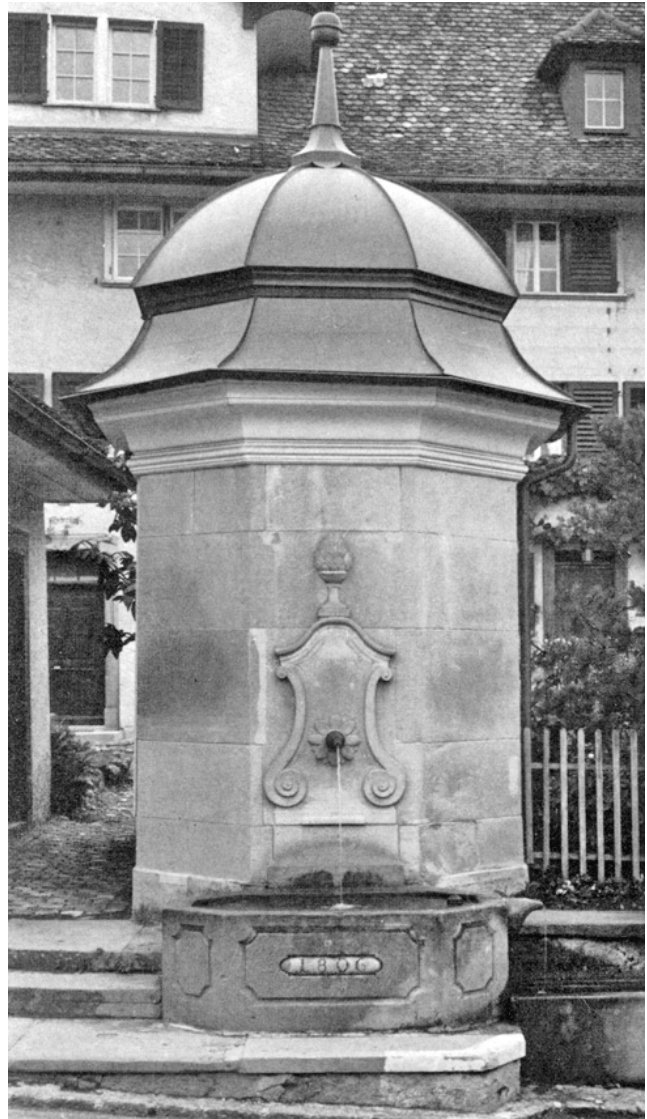
Kilchberg. Dorfstrasse. Dorfbrunnen und Brunnenhaus mit Sood (1806). Nach der Renovation 1974.

Im Jahre 1974 liess die Gemeinde auf Initiative von Th. Spühler, Kilchberg, und im Einvernehmen mit der Denkmalpflege die ganze Anlage von Grund auf restaurieren. Der Sandstein wurde überall bloss gereinigt, das Dachgesims in Holz restauriert und sandsteingrau gestrichen, die Dachkonstruktion ausgebessert und die Kuppel mit Kupfer neu gedeckt. Im Innern hat man den Sood mit einem Gitterrost und Brettern eingedeckt. Für das Kuppelinnere wurde eine Lüftung geschaffen.

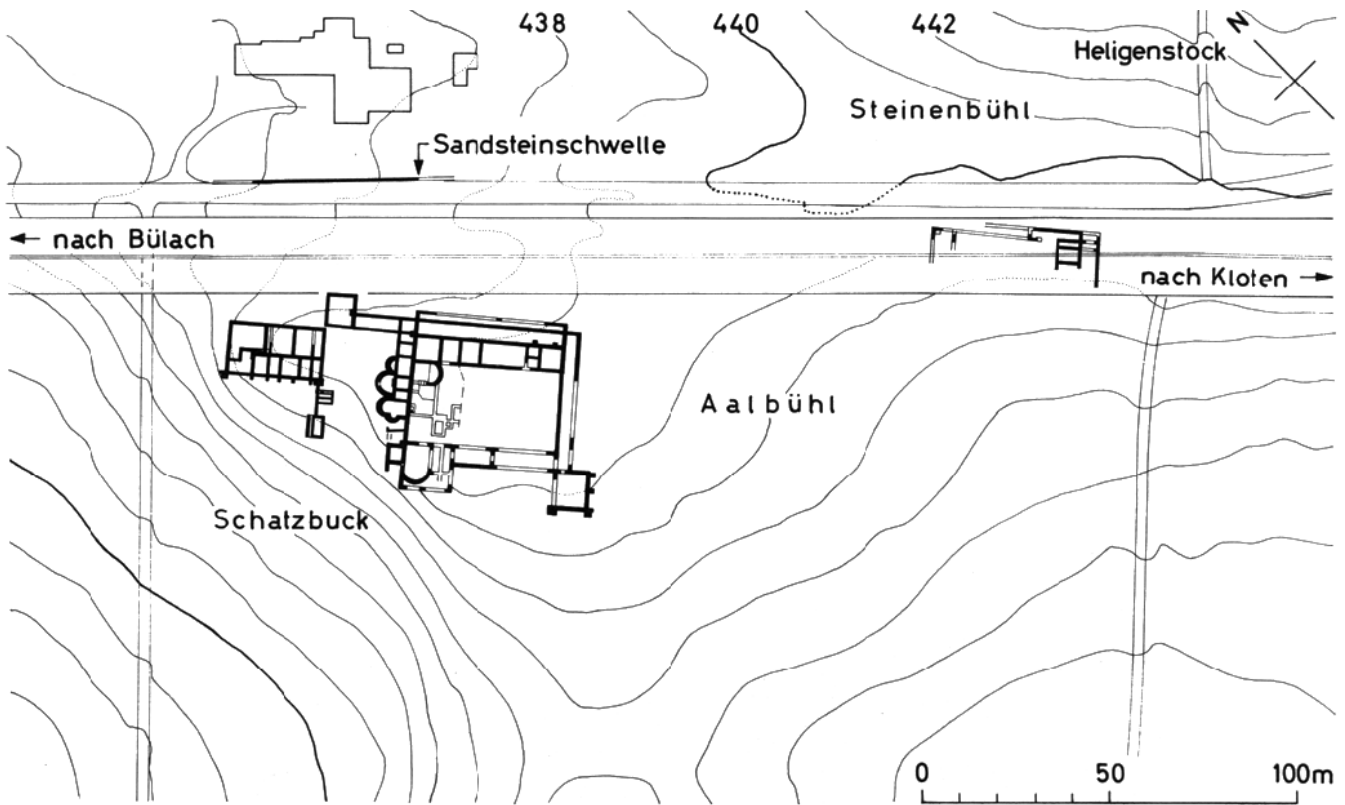
Kloten. Aalbühl/Schatzbuck. Römischer Gutshof. Übersichtsplan. Stand 1974.

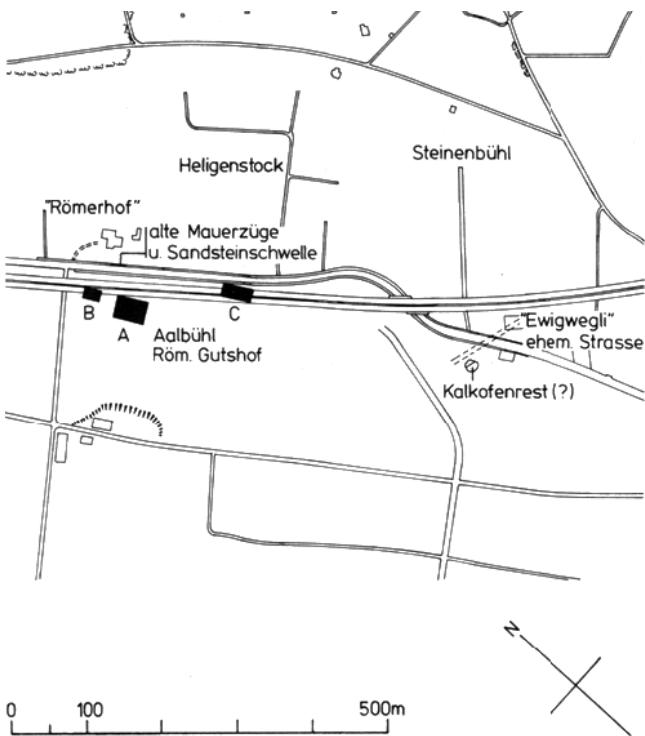
Kloten. Aalbühl/Steinenbühl. Übersichtsplan.

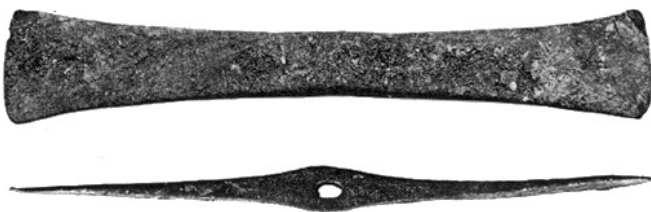
Küsnacht. Untere Heselbachstrasse. Kupferbarren. Mst. 1:5.
