# ZÜRCHER DENKMALPFLEGE

7. BERICHT 1970–1974 – 2. TEIL

Herausgeber    Direktion der öffentlichen Bauten des Kantons Zürich  
                    Stadtrat Winterthur  
                    Bauamt II der Stadt Zürich

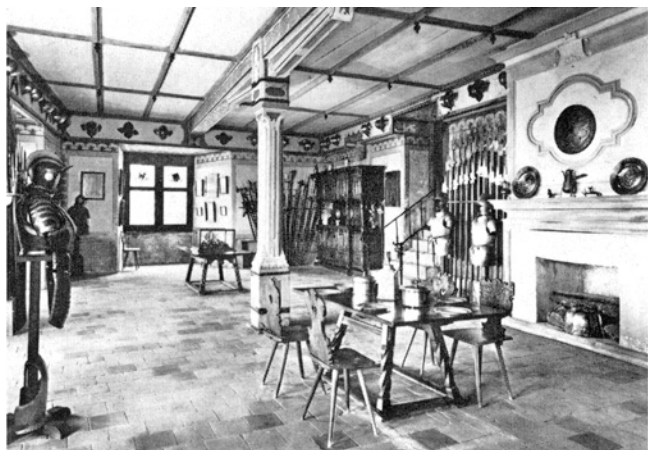
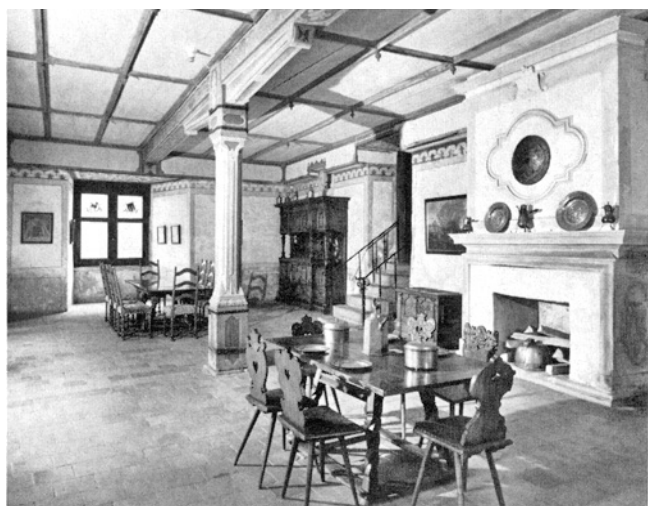
Kyburg. Schloss. Palas. Festsaal. Oben: Zustand bis 1974; unten: Zustand nach 1974.

Im Jahre 1974 nutzte man die Gelegenheit der Erneuerungen im Ritterhaus, um auch diesen Festsaal zu renovieren: Die Wände wurden gereinigt und deren Verputz da und dort retuschiert. Wo die Ornamentmalerei abgeblättert oder kaum mehr lesbar war, half der Restaurator mit ergänzendem Strich, jedoch nur mit lasierender Farbe nach. Zum Schluss stellte man die vorhandenen Möbel neu auf und vervollständigte die Ausstattung mit Truhen, die man aus der Gerichtsstube entfernt hatte. Endlich wurden die gerahmten Ofenkacheln sowie die bisherigen Bilder neu verteilt.

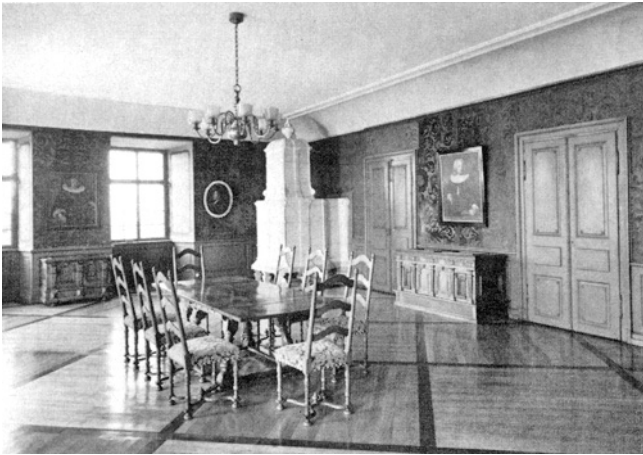
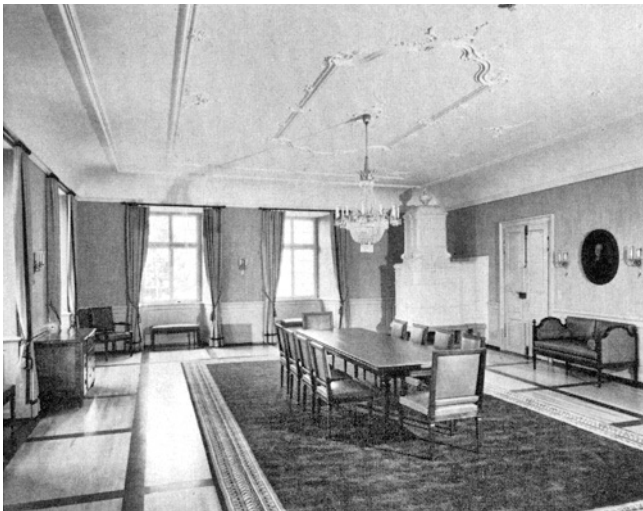
Kyburg. Schloss. Gerichtsstube. Oben: vor der Restaurierung; unten: nach der Restaurierung 1974.

Der aus dunklen Fliesen und hellen Füllungen konstruierte Boden stand dem Raume nicht gut an. Er zerriss gewissermassen den Grundriss und nahm weder auf die symmetrische Südwand noch auf den markanten Ofen Rücksicht. Die Decke ihrerseits war zu einfach, recht eigentlich ärmlich – im Vergleich zum sehr einprägsam aufgebauten und modellierten Kachelofen. Die Wände gar waren aus dem zeitgenössischen Zusammenhang herausgerissen: Die Tapeten waren viel älter als der Raum und teilweise stark abgeschossen oder durch ungeschickt gemalte Kopien ergänzt. Endlich rief die mehrfach zerrissene Gipsdecke einer baldigen Reparatur, ja Erneuerung.

- Instandstellung und Erneuerung der Fenster und Fenstergewände,
- Ersatz des unsorgfältig geschaffenen Bodens von 1917 durch eine Musterung, die auf den Grundriss Rücksicht nimmt,
- Zurückführung der Museumstapeten ins Schweiz. Landesmuseum und Überspannen der Wände mit leichten Tapeten im Louis-XVI-Stil,
- Erneuerung und festlichere Gestaltung der Gipsdecke durch leichte zeitgenössische Stuckmotive,
- Einfassung der Fensterbänke durch Vorhänge,
- einheitlichere Verteilung von mehr oder weniger zeitgleichen Truhen,
- Schaffung eines dem Raum anstehenden, aber auch den neuen Gepflogenheiten dienenden Ameublements samt Leuchter,

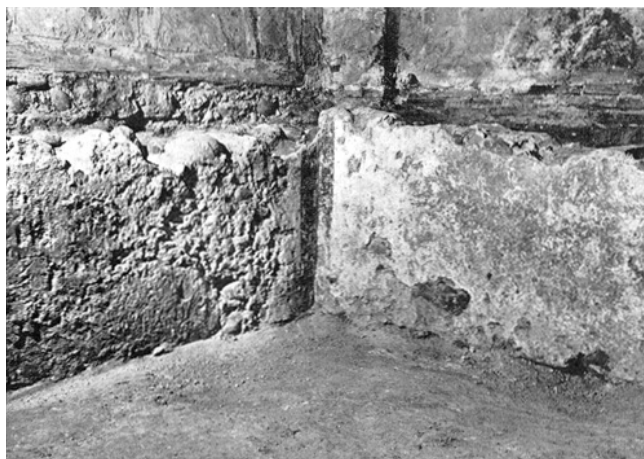
Kyburg. Ehem. Bauernhaus «Zur Farb». Alte Nordostecke mit schwarzem Farbband (spätgotisch), entdeckt im April 1973.

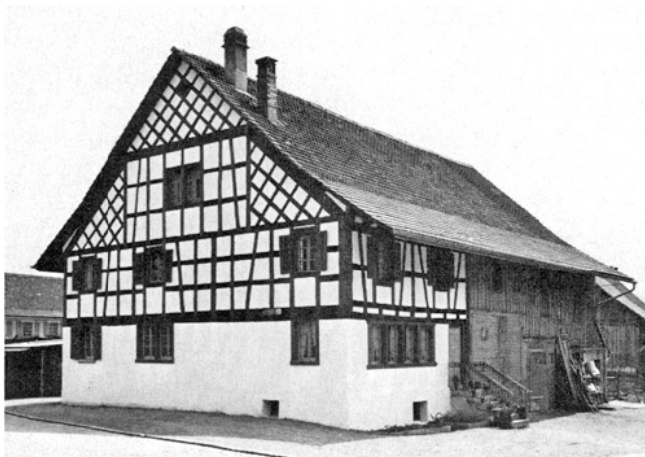
Kyburg. Bauernhaus Vers.Nr. 302. Nach der Renovation 1971.

Das nach einem Brand 1819 wieder aufgebaute Gebäude ist ein stattlicher Riegelbau mit malerischer Giebelfassade. Diese wurde 1971 restauriert. Gleichzeitig liess der Eigentümer auch das Fachwerk auf der der Dorfstrasse zugewandten Traufseite freilegen, das ganze Mauerwerk neu verputzen und – wie auch das Riegelwerk, die Fenster- und Türgewände sowie die Läden – neu streichen. Da der Kanton einen Beitrag leistete, wurde das Haus unter Schutz gestellt.

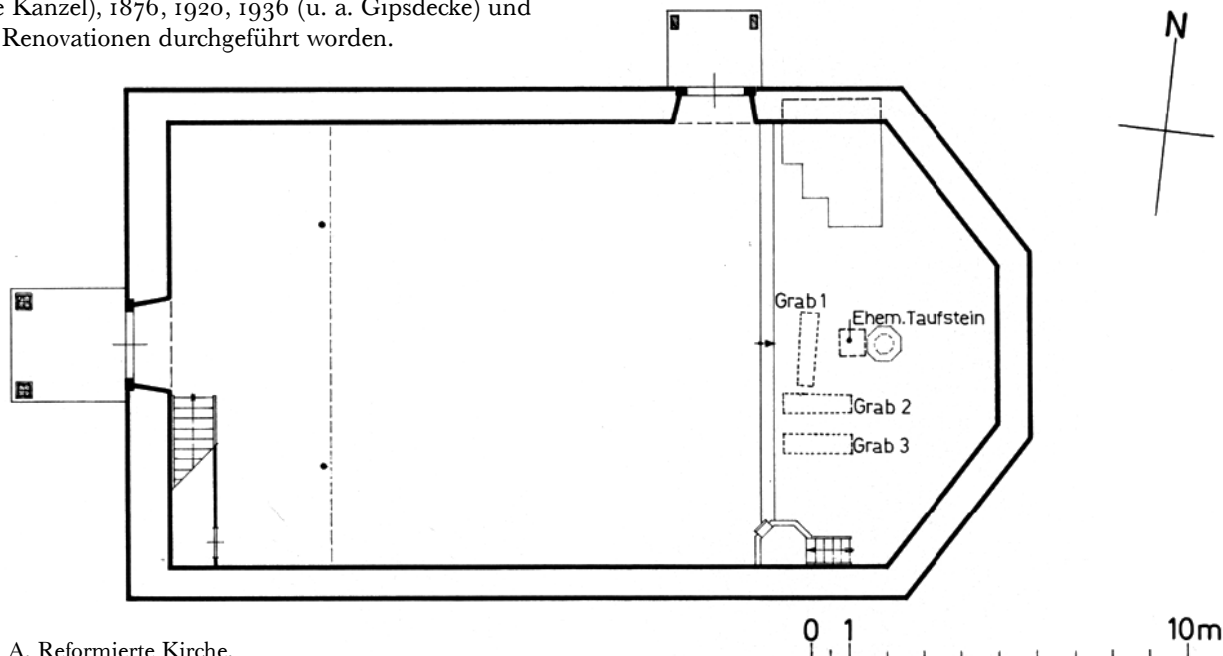
Langnau a. A. Reformierte Kirche.  
Archäologische Untersuchungen 1971.  
Übersichtsplan.

Die Ausgrabung musste auf den östlichen Chorabschluss beschränkt werden, da das Schiff anlässlich der Renovation von 1876 für den damals neugeschaffenen Betonboden mit einem meterdicken Kieskoffer ausgestattet worden war. Ein Kostenüberschlag für die Entfernung und das Wiedereinbringen dieser rund 220 m<sup>3</sup> umfassenden Kiesmasse und die Überlegung, dass bloss eventuell die letzten Baureste einer kleinen romanischen oder gotischen Kapelle hätten freigelegt werden können, zwangen zur Zurückhaltung.

Die Untersuchung im Chor konnte schon nach zwei Wochen abgeschlossen werden. Sie hatte ausser Gerüststangenlöchern bloss den ursprünglichen Unterbau des Taufsteines westlich des 1971 bestehenden sowie 3 Gräber von Pfarrherren beschert. Und auch diese Gräber, d. h. deren Einfassungen waren stark gestört. Man hatte sie 1876 freigelegt und dabei u. a. die grossen Grabplatten – wie Pfarrer P. Trüb S. 61 in seiner Arbeit berichtet – entfernt und verkauft. Sie fanden als Brunnen oder Haustürplatten Verwendung. Un-

sere Untersuchung bestätigte diesen Bericht eindrücklich: Dem Skelett in Grab 1 fehlten die Unterschenkel; das Skelett in Grab 2 war intakt, doch von der gemauerten Einfassung lagen nur noch wenige Steine vor; von Grab 3 endlich fanden sich noch reiche Holzspuren des Sarges und darin Teile des Skelettes sowie je am Kopf- und Fussende letzte Reste der dünnen Grabummauerung. (Die Knochenreste wurden an Ort und Stelle belassen.)

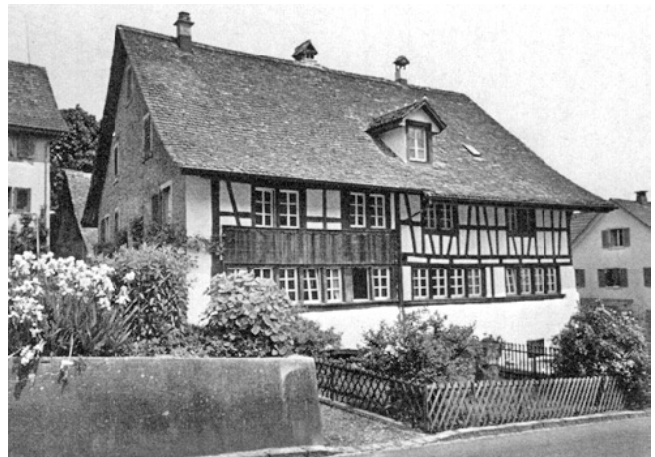
Langnau a.A. Neue Dorfstrasse 42/44. Ehem. Weinbauernhäuser Vers.Nr. 256/257. Nach der Restaurierung 1972.

Das talseitige Gebäude (Neue Dorfstrasse 42, Vers. Nr. 256) erhielt eine aufwendige Renovation: Die Mauern mussten entfeuchtet werden. Sämtliche Fenster wurden neu angefertigt. Das Riegelwerk, den Dachstuhl und die Dachuntersichten hat man gründlich saniert und ergänzt sowie das Dach mit alten Biberschwanzziegeln neu gedeckt. Bei diesen Renovationsarbeiten wurden noch zwei Jahrzahlen freigelegt: die eine, 1752, eingemeisselt im Türbogen des Kellereinganges, die andere, 1781, in einer verzierten Sandsteinsokkelplatte eines Kachelofens.

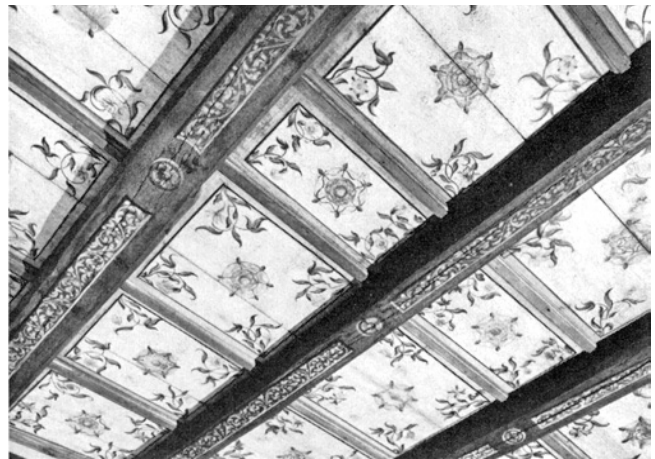
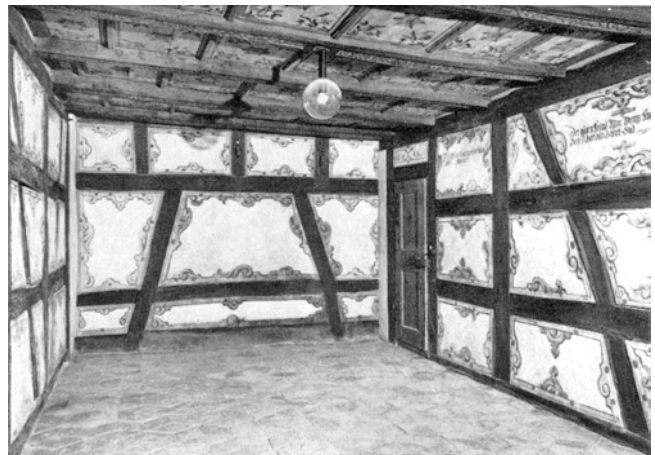
Laufen-Uhwiesen. Uhwiesen. Haus «Zum Kloster». Oben: Decke in Gerichtsstube; unten: Gesamtansicht.

Die Restaurierung der Gerichtsstube wurde ganz besonders zurückhaltend durchgeführt. Sie umfasste die Ergänzung des Tonplattenbodens mit handgemachten Platten, die Sanierung des Balkenwerkes an Wänden und Decke, die In-

standstellung von Türe und Fenster, das Ausflicken des Verputzes in den Ausfachungen sowie ein vorsichtiges Ergänzen der Ornamentmalerei, der Sprüche und der Jahrzahl. Das Haus «Zum Kloster» steht seit 1968 unter Schutz.

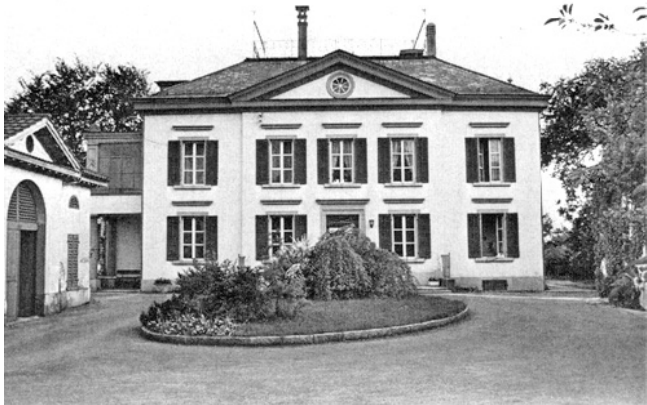
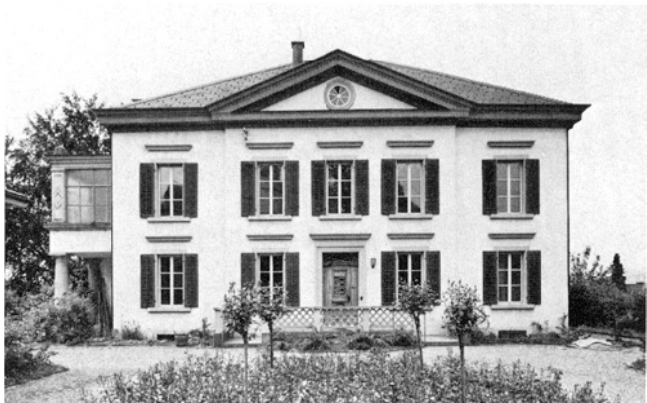
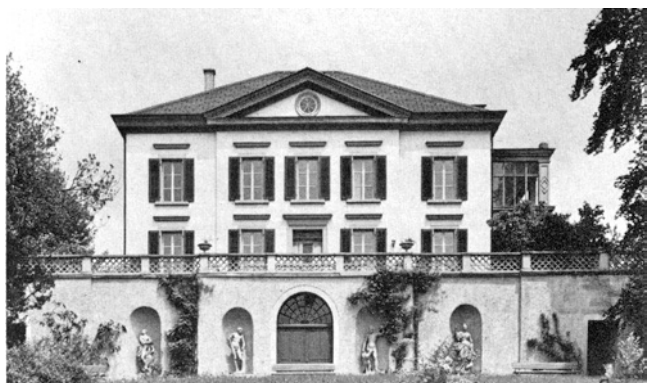
Männedorf Alte Landstrasse 220. Villa «Liebegg». Oben: vor der Restaurierung; Mitte: Bergseite; unten: Talseite, je nach der Restaurierung 1973.

dach kappen und eine Zinne mit Eisengeländer und verzierten Blitzableitern sowie für ein neues Zimmer auf dem Dachboden zwei Lukarnen konstruieren. 1916/17 wurde an die südöstliche Schmalseite der Villa ein zweigeschossiger neoklassizistischer Veranda-Anbau erstellt. Gleichzeitig hat man im Innern das Mittelzimmer im Erdgeschoss erweitert und erneuert, im Obergeschoss entstand darüber eine teilweise verglaste Veranda. Endlich wurden auf dem Dachboden zwei weitere Zimmer geschaffen.

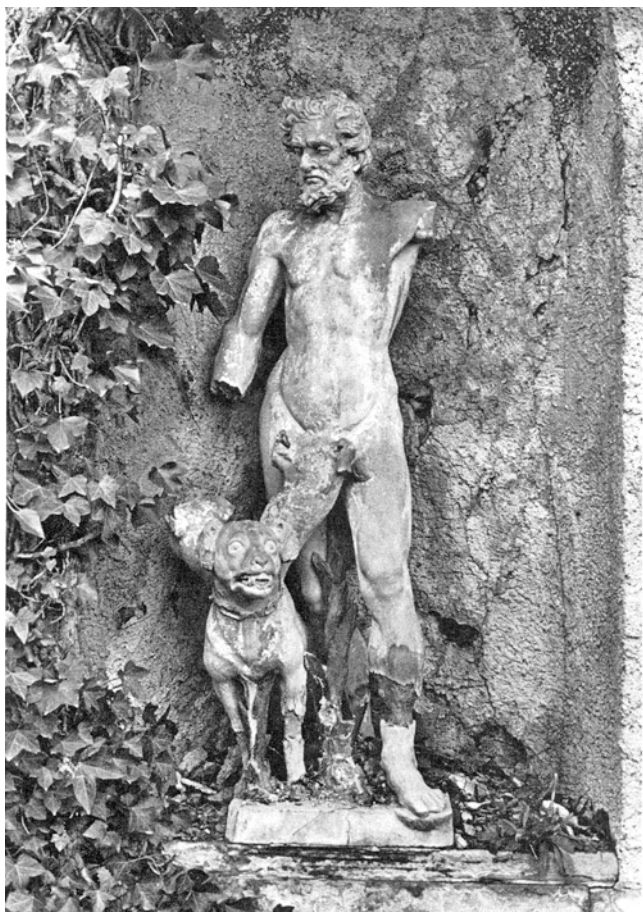
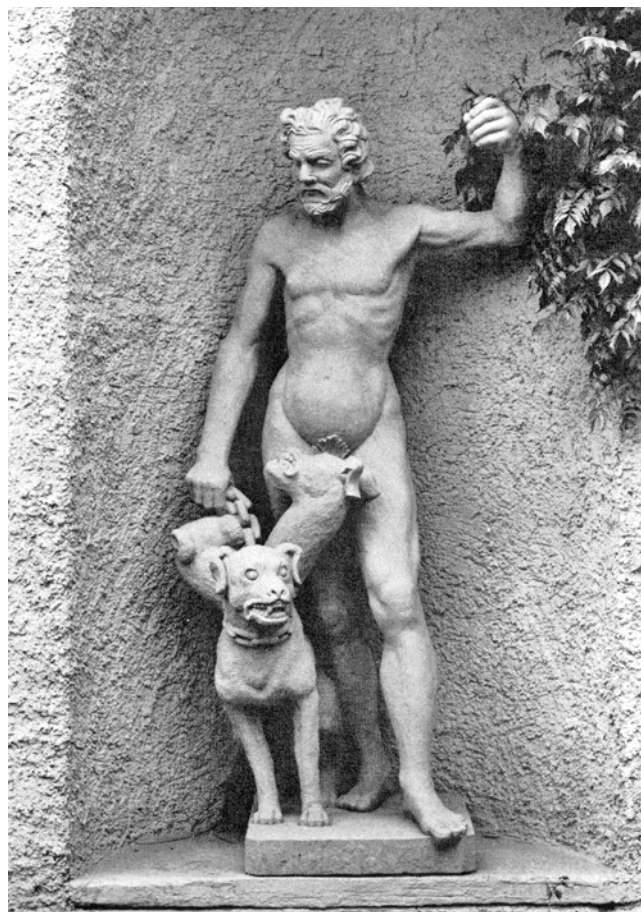
Männedorf. Alte Landstrasse 220. Villa «Liebegg». Sandsteinstatue des Herkules. Links: vor der Restaurierung; rechts: nach der Restaurierung 1973.

Der Waschhausbrunnen erhielt einen neuen Sandsteinschild und wurde im übrigen – wie auch die Brunnenanlage an der Liebegg-Gasse – renoviert.

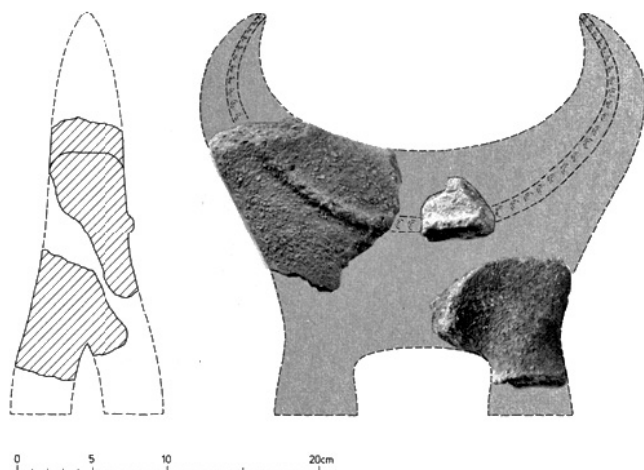
Marthalen. Bützi. Mondhorn. Rekonstruktionsversuch anhand der Fragmente. Mst. 1:5.

Beim Ausheben eines Sickerloches für das Meteorwasser einer Feldscheune im Mai 1973 stiess H.U. Spalinger, Hof «Leebern», 30 cm tief unter Terrain auf eine kleine Steinplatte und darunter auf Keramikscherben und Kohlenreste. Die Scherben stammen von verschiedenen Töpfen und feinerem Geschirr mit Fingertupfendekor. Ausserdem kamen noch Fragmente von einem rotonigen Mondhorn zutage. – Die Fundstelle liegt auf Koord. 690870/275125.

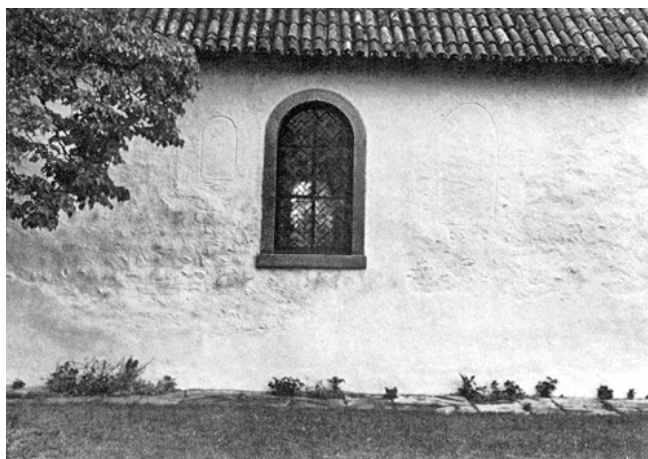
Nürensdorf. Breite. Oswaldkapelle. Südmauer. Nach der Restaurierung 1969/70.

Die Erneuerung des Äusseren umfasste das Entfeuchten und Ausflicken des Mauerwerkes, das Ergänzen des Verputzes, das Neuanstreichen der Fassaden mit Kalk, die Ergänzung der Treppe, die Überarbeitung der Portaltüre, das Erstellen neuer Fensterbänke, das Reinigen der Sandsteingewände, das Instandstellen des Daches mit Mönch- und Nonne-Ziegeln, die Ergänzung der Sparren, das Ersetzen der Stützen unter den äussersten Sparren, die Erneuerung der Dachreiterverschindelung und der Zifferblätter – die alten werden auf dem Dachboden aufbewahrt –, das Vergolden der Kugel und der Wetterfahne sowie die Instandstellung des Vorzeichens und das Neustreichen der Holzteile.

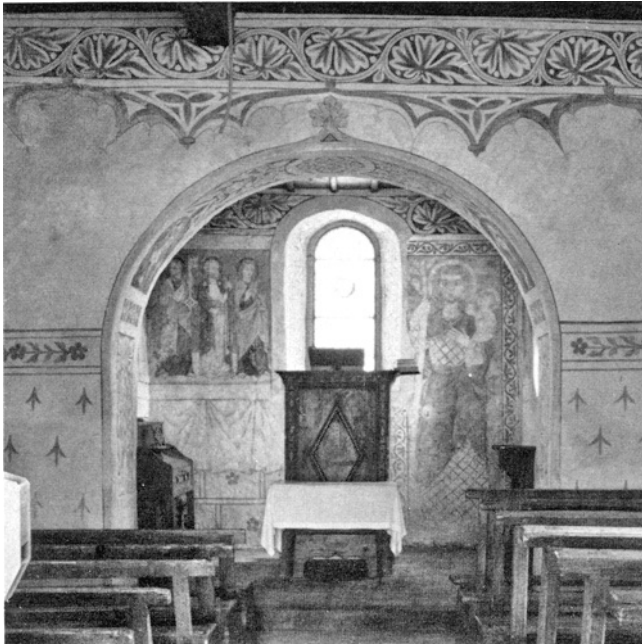
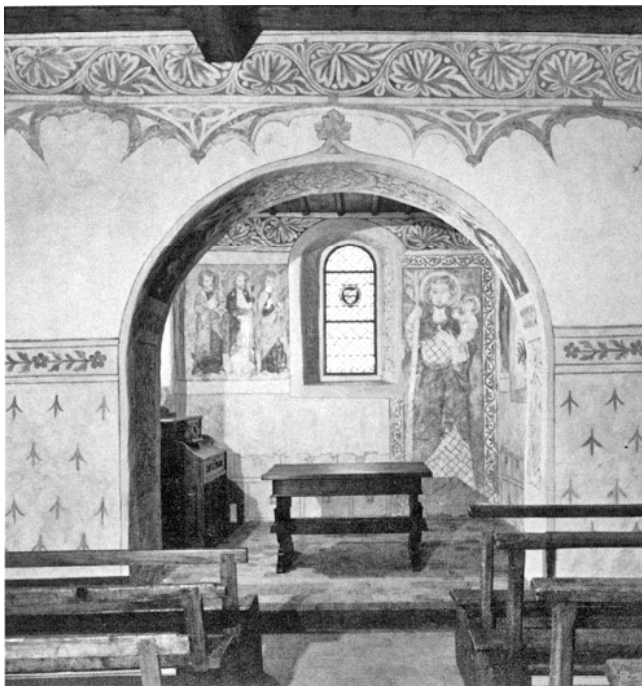
Nürens Dorf. Breite. Oswaldkapelle. Inneres. Oben: vor der Restaurierung; unten: nach der Restaurierung 1969/70.

Im Innern beschränkte sich die Restaurierung auf die Festigung der Tonplattenböden, die Reinigung und Instandstellung der alten Bestuhlung und der Decke, das Entrosten der Fensterrahmen und Sprossen, die Installation einer Bankheizung und einer Beleuchtung (mit «Spots») sowie die Elektrifizierung des Uhrwerkes.

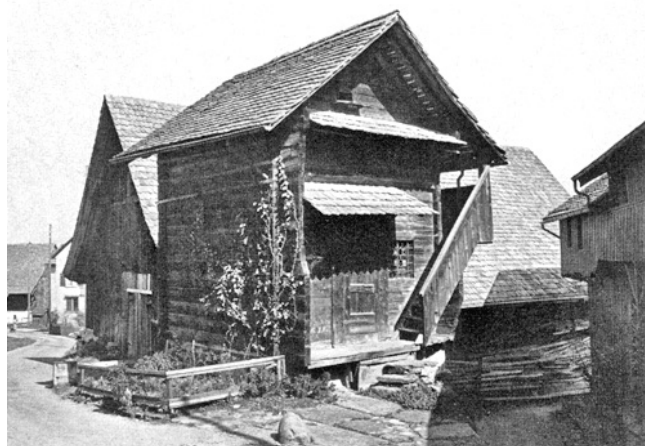
Oberrieden. Länzweg. Speicher Vers.Nr. 622. Vor der Renovation 1973.

Der heute als Ortsmuseum dienende Speicher am Länzweg wurde gemäss der Jahrzahl im Giebelfeld 1553 erbaut. Im Sommer 1940 hat man darin die ortsgeschichtliche Sammlung untergebracht. Im Jahre 1973 liess der Gemeinderat dieses älteste Gebäude in der Gemeinde mit Beratung der Denkmalpflege renovieren. In erster Linie wurden das Ziegeldach und die Klebdächer instandgestellt. Anschliessend hat man das Mauerwerk in Ordnung gebracht, zerschlagene Butzenscheiben ersetzt und die Fenster neu verbleit, dann die Dachrinnen erneuert, defekte Holzteile geflickt und das ganze Holzwerk imprägniert.

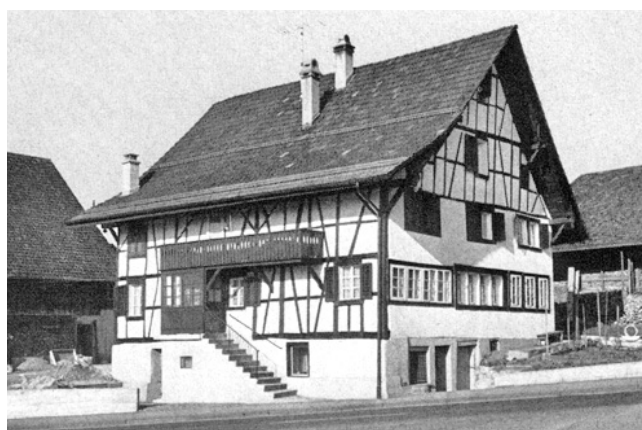
Ottenbach. Muristrasse. Bauernwohnhaus Vers.Nr. 247–249. Nach der Renovation 1972.

grosse Südostteil, später der kleinere Nordwestteil. Besonders eindrücklich ist die südöstliche Giebfassade mit den durchgehenden Reihenfenstern im Erdgeschoss und der einfachen Fachwerkwand, in der die Fenster des 1. Stockes sowie die der Dachgeschosse sehr harmonisch verteilt sind. Im Zusammenhang mit einer gründlichen Renovation im 19. Jh. wurde dann u. a. das feinmaschige Treppengeländer auf der südwestlichen Traufseite versetzt und das ganze Haus verputzt.

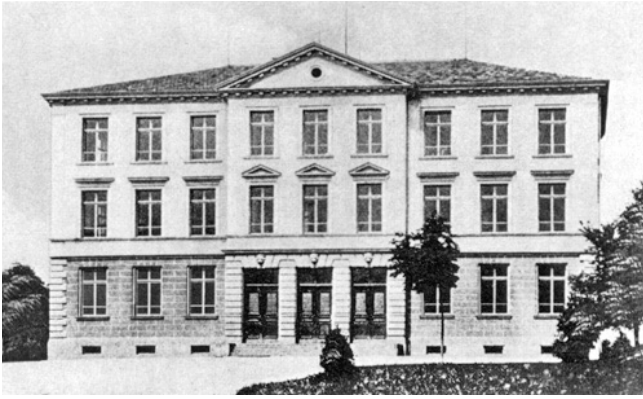
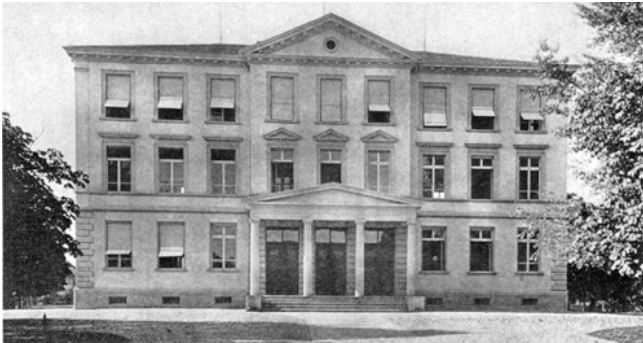
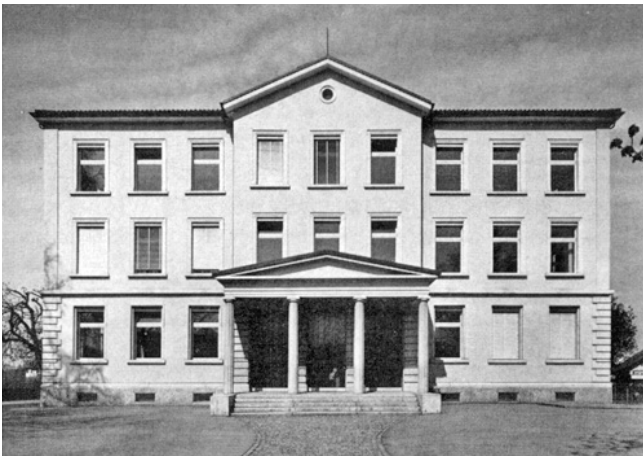
Pfäffikon. Obermattstrasse. Schulhaus Vers.Nr. 1004. Oben: Zustand 1895 ; Mitte: Zustand 1915 ; unten: Zustand 1970.

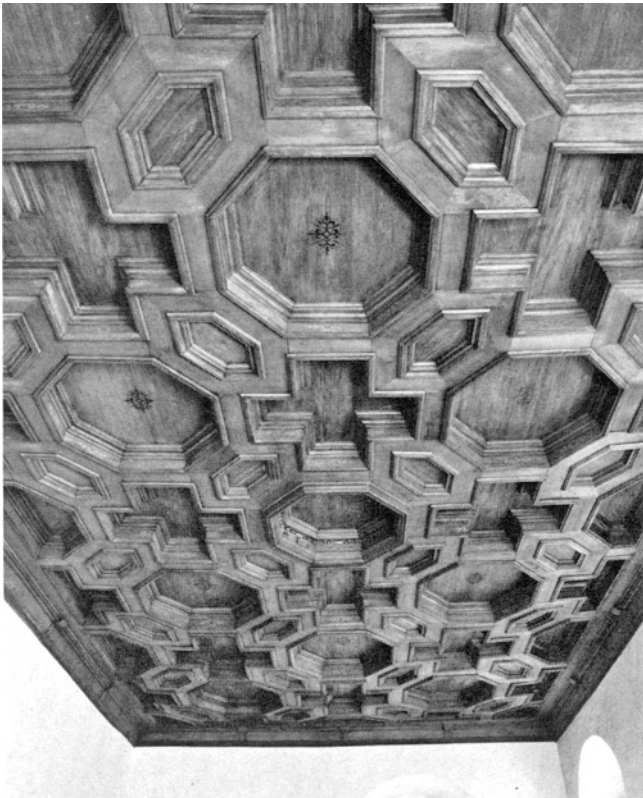
Rheinau. Ehem. Kloster. Konventbauten. Südflügel. Kapitelsaal (heute Selbstbedienungsrestaurant). Kassettendecke. Nach dem Umbau 1972/73.

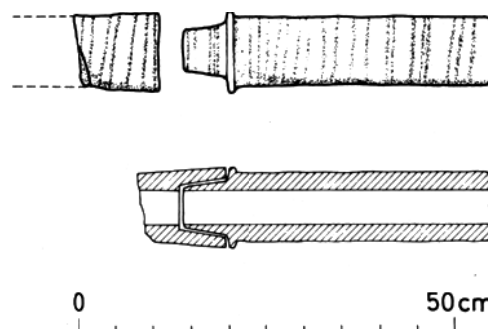
Rheinau. Ehem. Klosterareal. Wirtschaftshof. Tonröhren einer Wasserleitung.

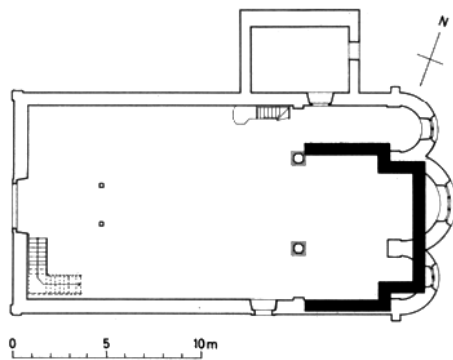
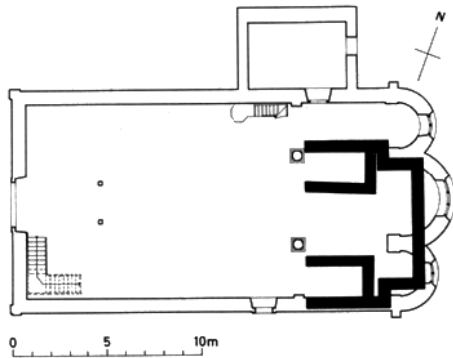
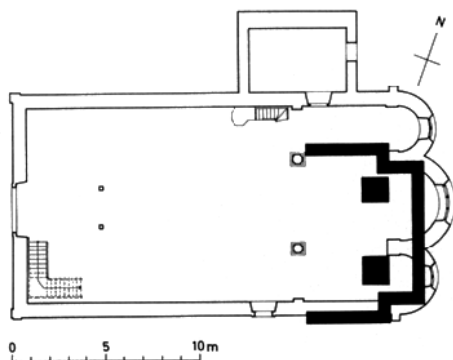
Rheinau. Bergkirche St. Nikolaus. Bautappenpläne: 1 Romanisch, 2 mit Chorschrankenmauern, 3 nach Einbau von Pfeilern. Weiss gehaltener Grundriss: Bau von 1578/79. Mst. 1:250

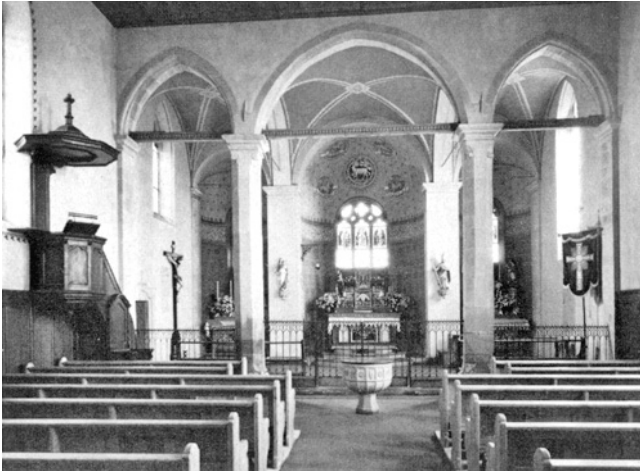
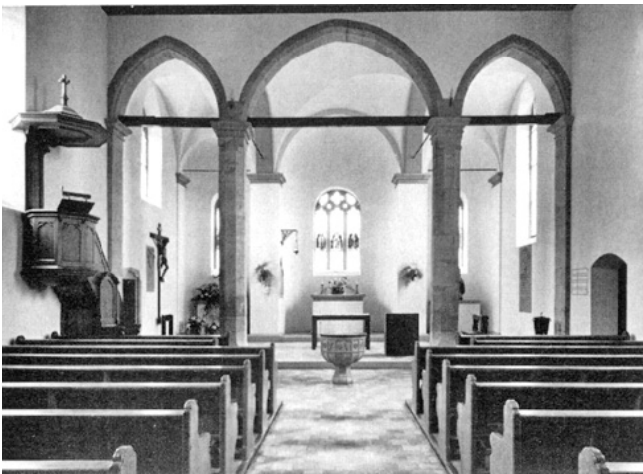
Rheinau. Bergkirche St. Nikolaus. Inneres. Oben: vor der Renovation; unten: nach der Renovation 1970.

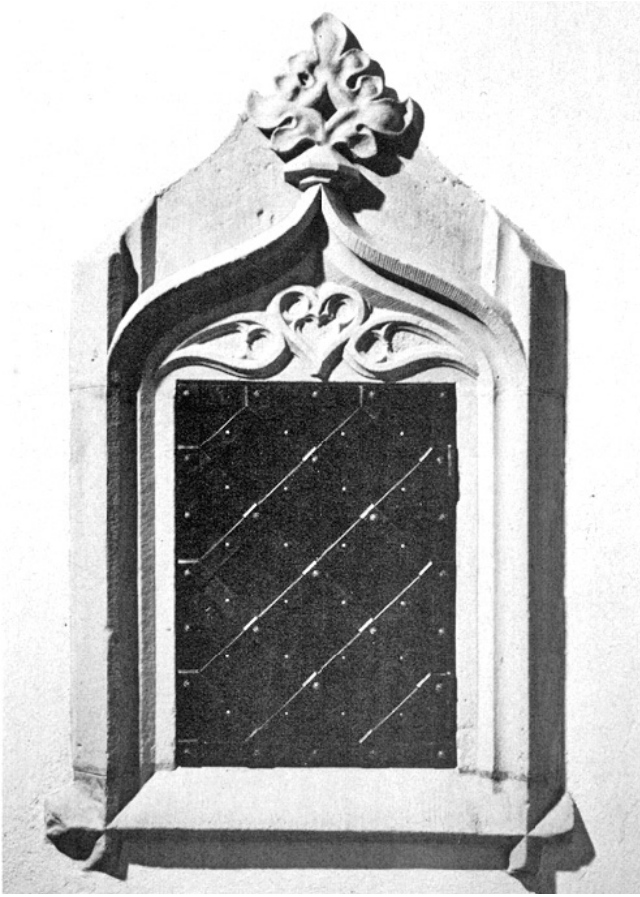
Rheinau. Bergkirche St. Nikolaus. Chor. Sakramentnische. Nach der Renovation 1970.

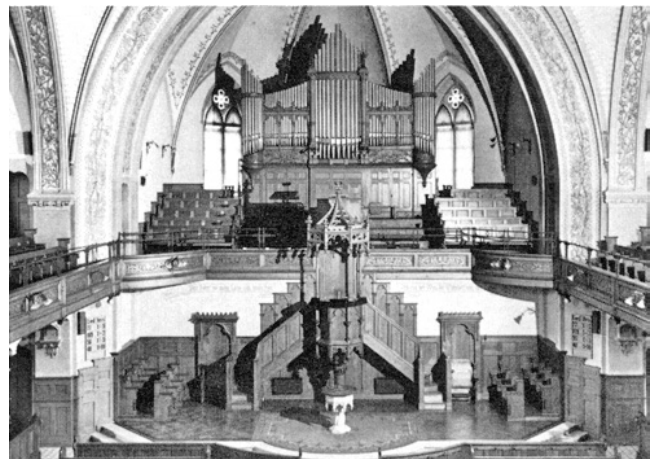
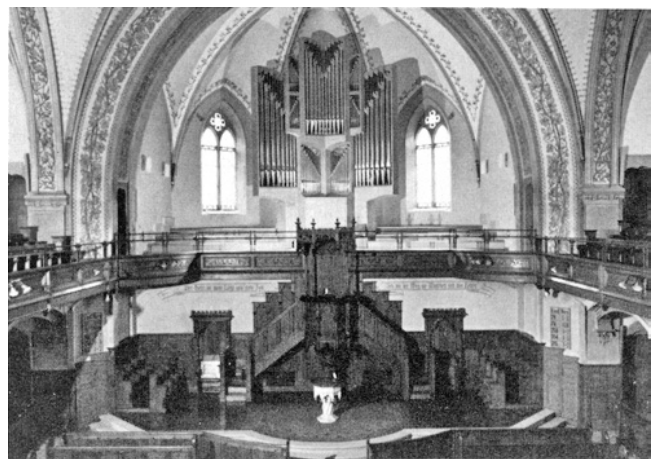
Richterswil. Reformierte Kirche. Oben: alte Orgel; unten: Orgel von 1971.

Leider genügte die bisherige Orgel den neuen Ansprüchen nicht mehr; sie wies zudem 1969 verschiedene «Alterschwächen» auf. Da der Orgelprospekt, wie erwähnt, aus der Bauzeit stammt, setzte sich die KDK für dessen Erhaltung ein und befürwortete den Bau der neuen Orgel «hinter» demselben. Sie drang damit leider nicht durch. Deshalb prüfte sie in mehreren Sitzungen die neuen Prospektentwürfe der Firma Orgelbau Th. Kuhn AG, Männedorf, zuletzt im Jahre 1970 anhand von Attrappen in natürlicher Grösse. Die neue Orgel wurde am 12. Dezember 1971 eingeweiht.

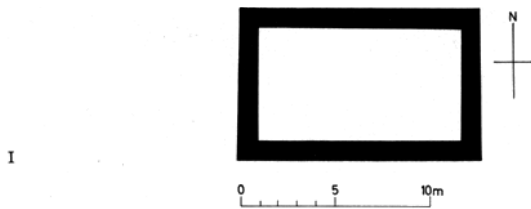
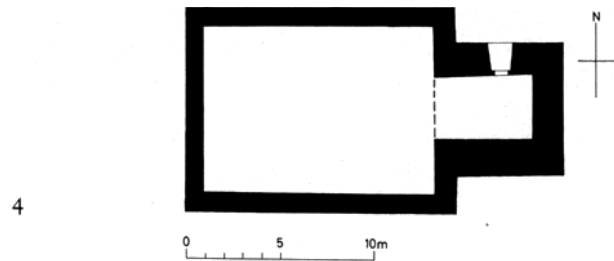
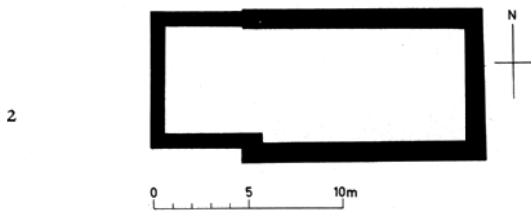
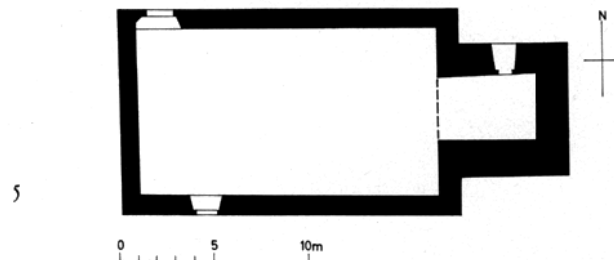
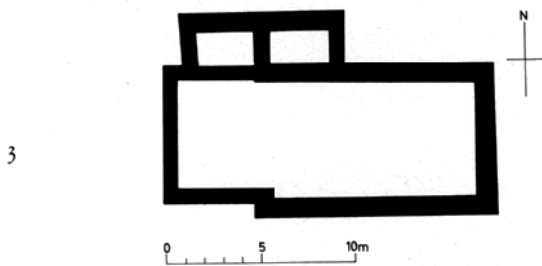
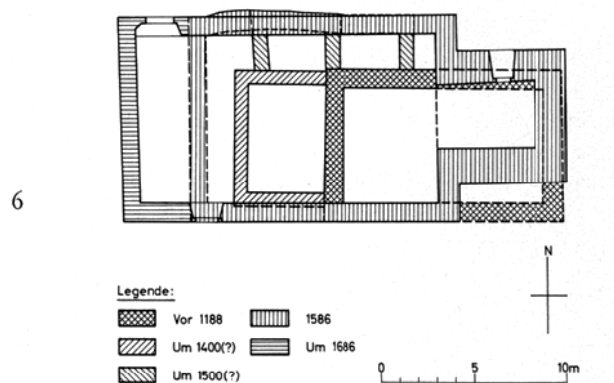
Rorbas. Reformierte Kirche. Bauetappenpläne: 1 Romanisch, vor 1188, 2 Um 1400 (?), 3 Um 1500 (?), 4 1586, 5 1685/86, 6 Gesamtplan Mst 1:400.

a) *Die Mauerreste einer ersten Kirche* fanden wir im Bereich der unmittelbaren Nachbarschaft des Chorturmes der heutigen Kirche: Es sind durchschnittlich 1 m breite und maximal 1,10 m hohe Fundamentüberreste je einer Nord-, West- und Südmauer. Die Nordmauer war, grossenteils durch die Nordmauer des Chorturmes der heutigen Kirche überstellt, innerhalb des Turmes erkennbar, hingegen westlich desselben recht gut fassbar. Das 5 m westlich des Chores liegende Westmauerfundament konnte demgegenüber sehr gut herausgearbeitet werden, wenn auch die Aussenpartie der Nordwestecke ausgebrochen war. Die Südmauerreste müssen bei der Erweiterung der ersten Kirche nach Westen

vorhanden ist und ausserhalb desselben keinerlei zugehörige Spuren entdeckt werden konnten. Daraus folgert ein Grundriss von 8 × 13 m (ausser) bzw. 6,20 × 10,30 m im Innern. Das sind selbstverständlich Abmessungen einer Kapelle, niemals einer Kirche. Zum Vergleich seien analoge Innen-Abmessungen aufgeführt:

Wie dem auch sei, das um 4 m westwärts erweiterte Gotteshaus von Rorbas hatte beim Endausbau – unter der Voraussetzung, dass der oben dargelegte Rechteckgrundriss für die romanische Anlage tatsächlich zutrifft – einen Innenraum von rund 15,80 m Länge und 6,20 m Breite.

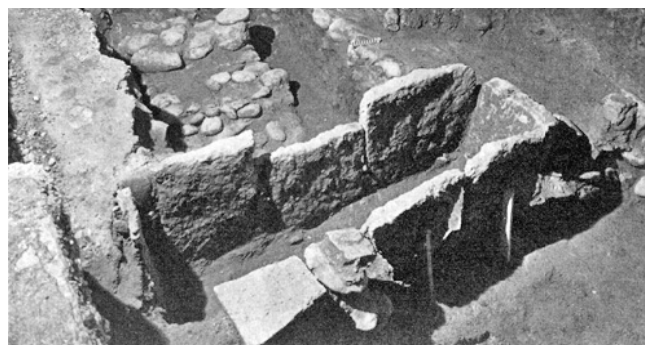
Rorbas. Reformierte Kirche. Kirchenschiff. Nordostteil. Steinplattengrab 4.

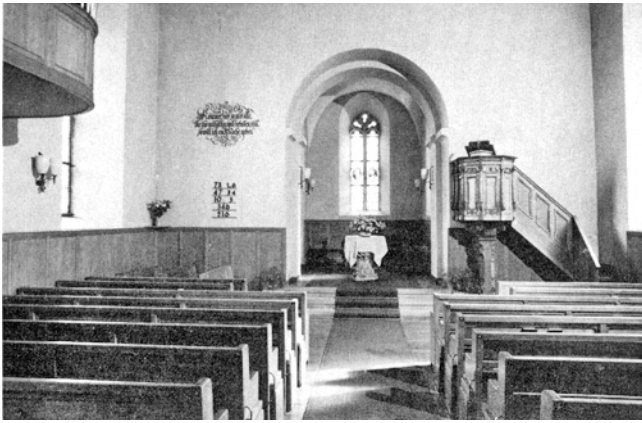
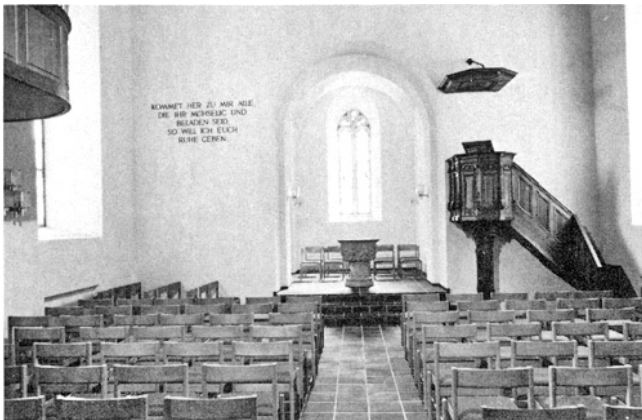
Rorbas. Reformierte Kirche. Inneres. Oben: vor der Renovation; unten: nach der Renovation 1973/74.

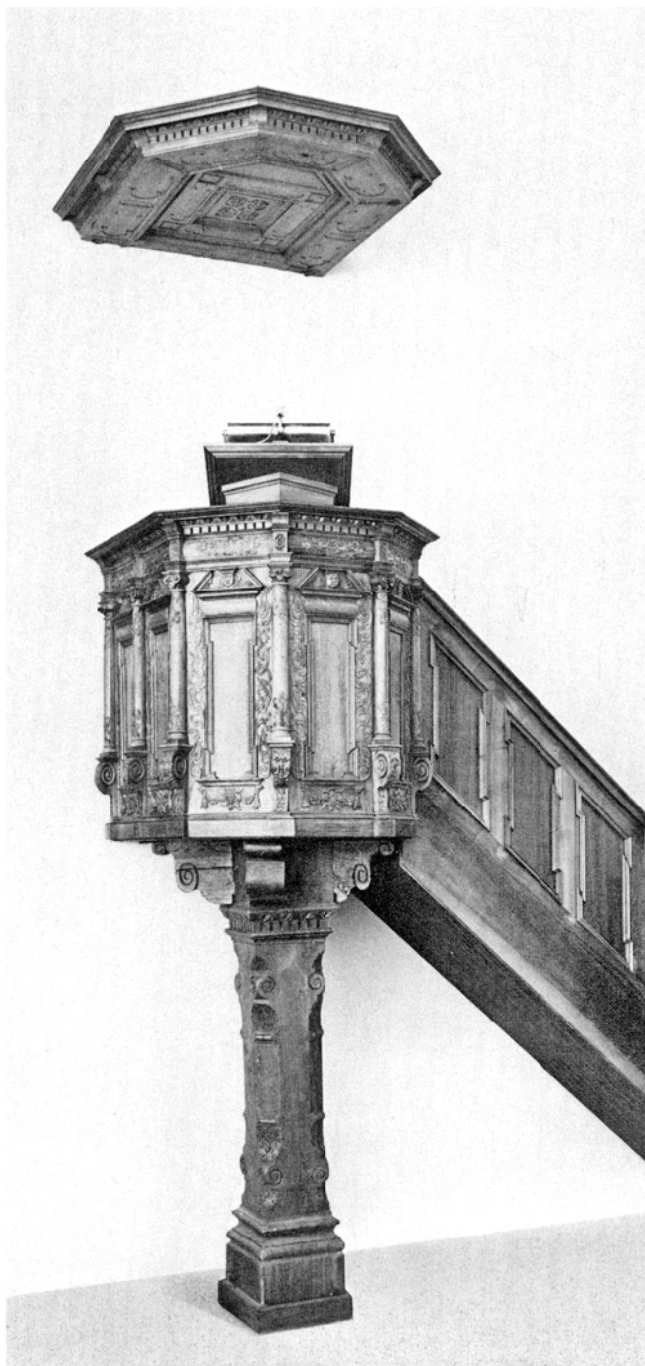
Rorbas. Reformierte Kirche. Kanzel von 1677.

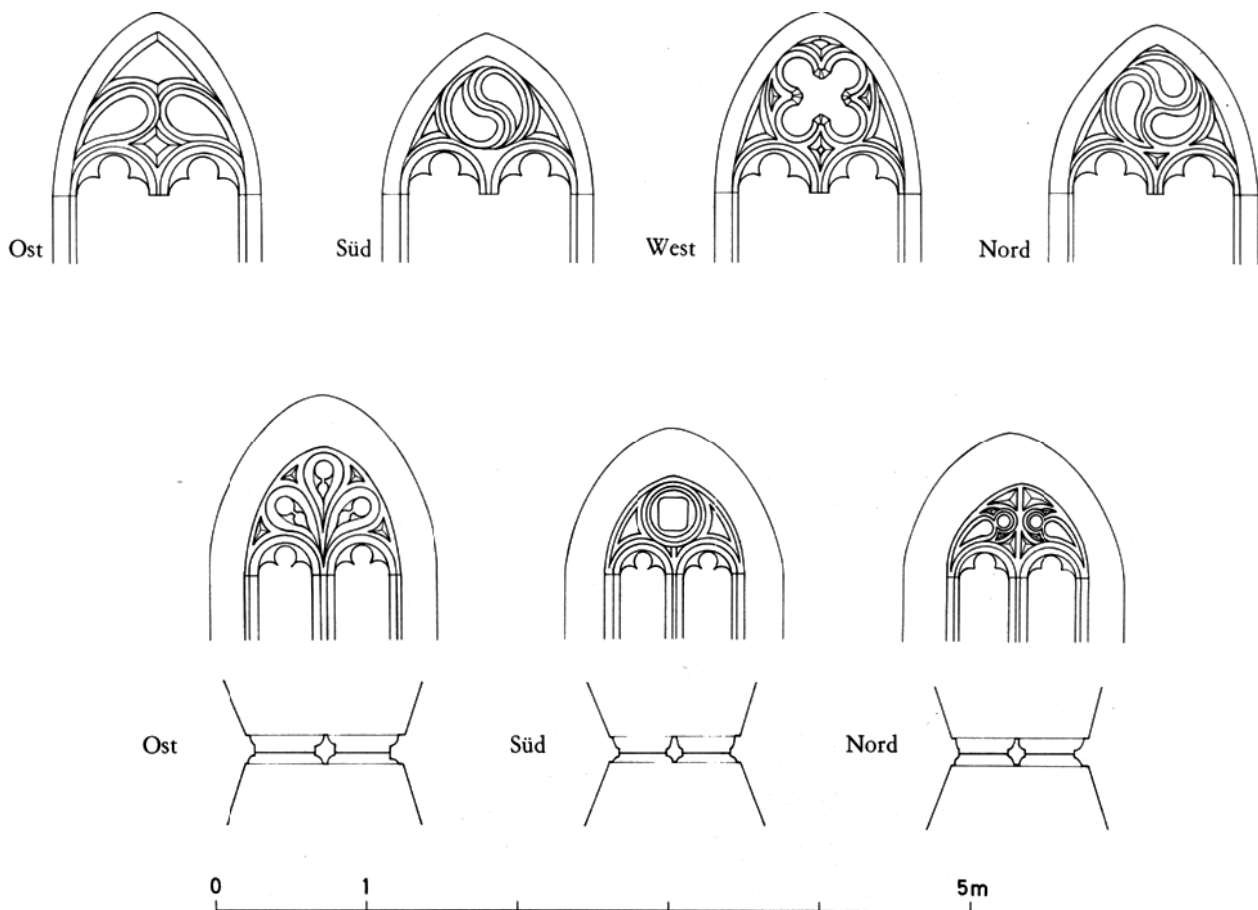
Rorbas. Reformierte Kirche. Masswerkfenster am Turm. Obere Reihe: Schallöffnungen; untere Reihe: Chorfenster. Aufnahmen des Technischen Arbeitsdienstes (1934/35) vor der Überarbeitung der Masswerke im Jahr 1936 (Umzeichnung Kant. Denkmalpflege). Mst. 1:50.

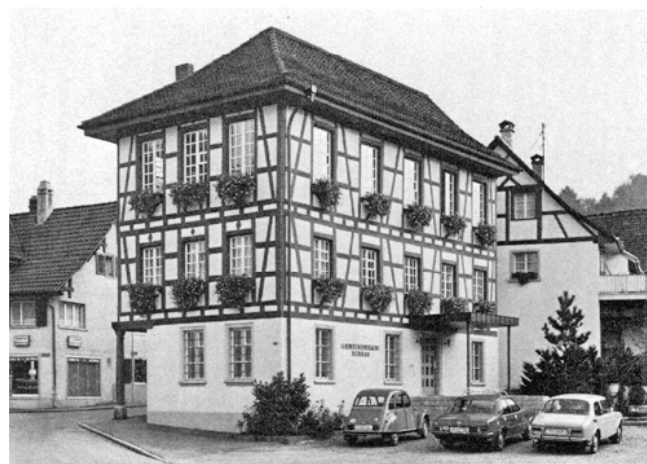
Rorbass. Gemeindehaus. Nach der Renovation 1972/73.

genen Verwaltungsbüros aus. Das Äussere wurde, soweit nötig, überholt: der Verputz wurde repariert, das Riegelwerk saniert, das Dach umgedeckt, die Abfallrohre und Dachrinnen ausgewechselt, der Eingang modernisiert, ein Vordach geschaffen, und endlich erhielt das ganze Äussere einen durchgehend neuen Farbanstrich. Die Arbeiten dauerten vom Frühjahr 1972 bis April 1973. Der Kanton subventionierte sie zulasten des Finanzausgleichs.

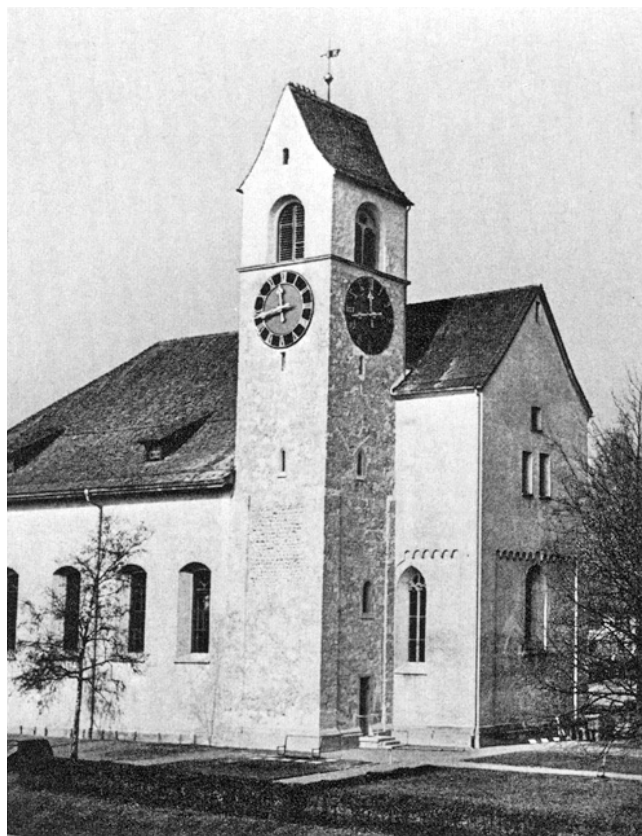
Rütli. Ref. Kirche. Nach der Restaurierung des Turmes 1971.

Im Jahre 1971 liess der Kanton den Turm einer gründlichen Restaurierung unterziehen. Zur grossen Überraschung der Beteiligten entpuppte sich derselbe nach Abschlagen des 1935/36 angebrachten Verputzes als massives Tuffstein-Bauwerk – wenigstens bis zum Gurt. Die darüber aufgebaute Glockenstube ist leider – wohl im Anfang des 19. Jh. – stark verändert worden. Im 18. Jh. waren die Schalllöcher noch als gekoppelte Spitzbogenfenster ausgebildet, so etwa auf dem Kupferstich von David Herrliberger, während auf der Sepiazeichnung von Ludwig Schulthess um 1840 innerhalb eines grossen Rundbogenbereichs zwei gekoppelte Rundbogenfenster und in der Mitte darüber ein kleiner runder Oculus zu sehen sind. Diese Einbauten wurden im letzten Viertel des 19. Jh. wieder ausgebaut und damit die über-grossen Schalllöcher geschaffen.

Die Restaurierung 1971 wurde vom Kant. Hochbauamt ohne Architekt, aber unter Beizug der Denkmalpflege geleitet, die ihrerseits W. Fietz, dipl. Arch., St. Gallen, für die Behandlung des Tuffsteinmauerwerkes auf den Plan rief. Die ser riet, die Tuffsteinfassaden in pietra rasa-Technik zu halten, d. h. sie auszufugen und die Tuffsteine bloss – wo nötig – auszuflicken. Gleicherweise wurde der Gurt behandelt. Das Geschoss mit der Glockenstube wurde wieder verputzt. Zudem hat man das Dach mit alten Biberschwanzziegeln neu gedeckt, die Wetterfahne samt Träger und Kugel sowie die Wasserrinnen und Abfallrohre erneuert und die Zifferblätter gründlich überholt. Eine in der Südfassade des Turmes mit Kieselsteinen konstruierte quadratische, von Seitenlisene zu Seitenlisene reichende Fläche – wohl ehemals eine verputzte Fläche für eine aufgemalte Sonnenuhr – wurde ebenfalls in pietra rasa-Technik gehalten. Die neugotischen Gewände beliess man in der althergebrachten Form, d. h. mit den gewollt stark betonten «Ausfransungen» der Sandsteingewände. Ebenso verzichtete man auf eine Korrektur des sehr dicken Zementsockels.

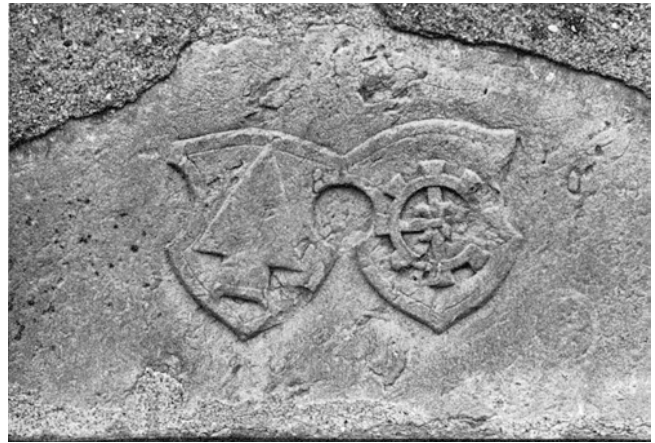
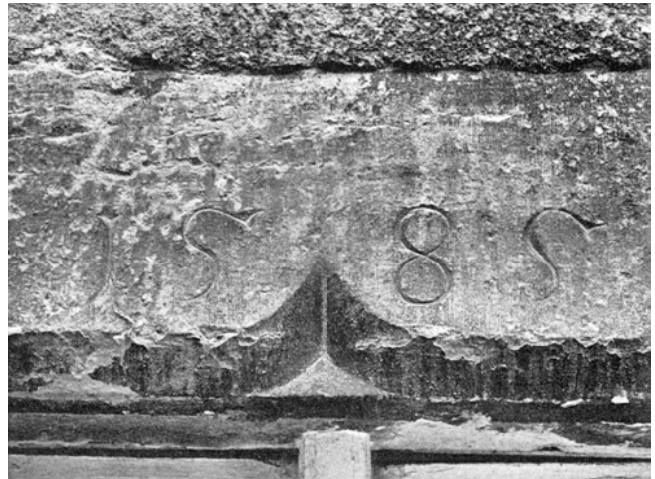
Schlieren. Sägestrasse. Obere Mühle. Oben: Allianzwappen auf einem Türsturz; unten: Jahrzahl 1585 auf einem Fenstersturz mit Kielbogen.

maligen Mühleneinganges auf der Nordseite fanden sich zwei Allianzwappen: Pflugschar bzw. Wegeisen (heraldisch rechts) und Mühlerad mit Lilie (heraldisch links). Auch sonst waren noch da und dort spätgotische Fenstergewände vorhanden, wenn auch offenbar bei einer durchgreifenden Modernisierung wohl im 17./18. Jh. die Fensteröffnungen nach der neuen barocken Form erneuert worden sein müssen. Damals scheint auch die Haustüre ihre endgültige Ausgestaltung erhalten zu haben. Der Türsturz mit den beiden Wappen wurde im Neubau neben der Haustüre eingemauert.

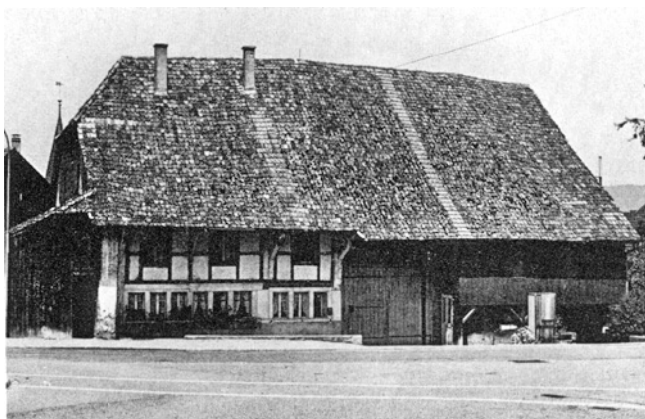
Schlieren. Freiestrasse 6/8. Ehem. Bauernhaus zur «Arch».

Die «Arch» war ehemals ein stattliches Bauernhaus, ein imposanter Vertreter des bis nach Schlieren reichenden Aargauer Strohdachhauses. Als Bohlen-Ständerbau mit Walm-dach wohl im 16. Jh. erbaut, wurde das Haus zu verschiedenen Zeiten erweitert bzw. umgebaut. Trotzdem blieben im Innern die ursprünglichen Ständerwände mit den Bohlenfüllungen sowie die Rauchkammer im Dachgeschoss erhalten. Nachdem die «Arch» seit Jahren nicht mehr bewirtschaftet worden war, kaufte sie gegen Ende der sechziger Jahre die Gemeinde Schlieren auf Abbruch.

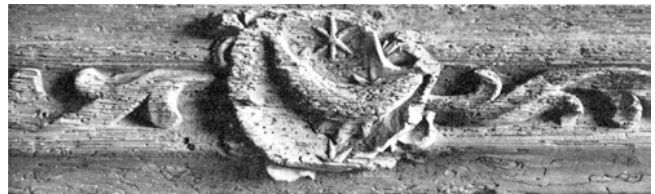
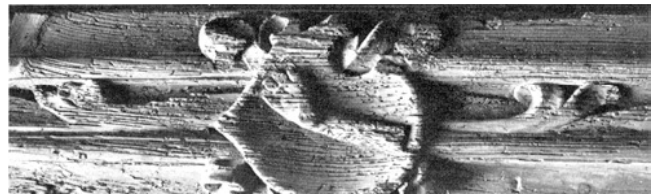
Stäfa. Uerikon. «Burgstall». Gotische Balkendecke. Details.

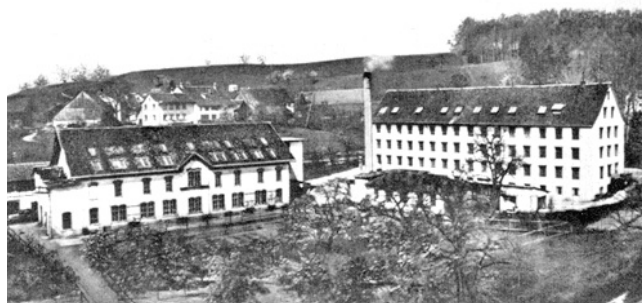
Thalwil. Gattikon. Ehem. Seidenweberei Vers. Nr. 1257, abgebrochen 1973.

Dieses stattliche, 1815 errichtete Fabrikgebäude, ein früher Zeuge einer schutzwürdigen Industriearchitektur, wurde vom Eigentümer, der während vieler Jahre bis 1972 eine Stoff-Handdruckerei betrieben hatte, zugunsten einer Neuüberbauung 1973 abgebrochen. Dieser Abbruch besiegelte gewissermassen das Schicksal von Alt-Gattikon.

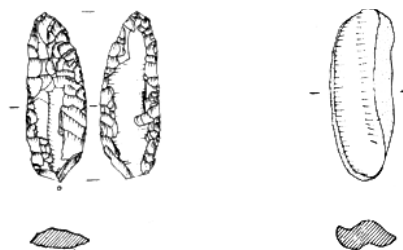
Trüllikon. Rudolffingen. Schlossberg. Silixwerkzeuge der Jungsteinzeit. Mst. 1:2.

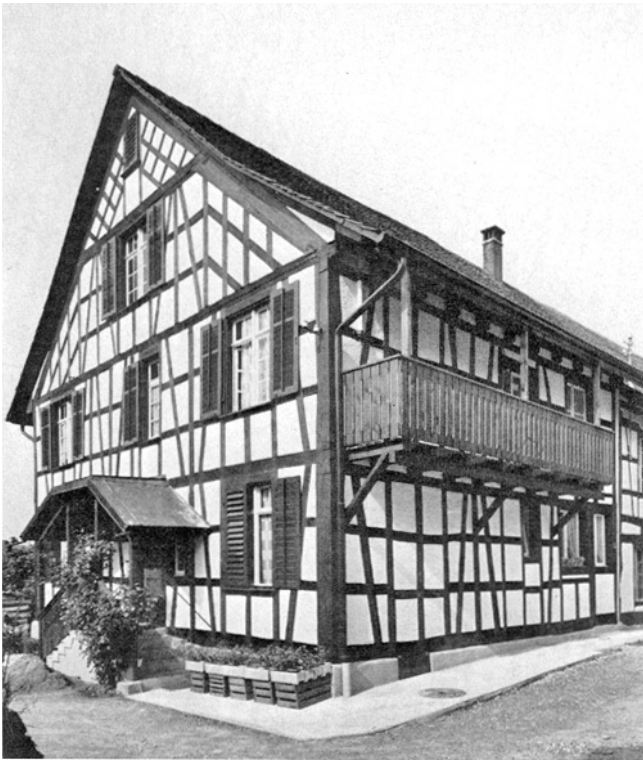
Trüllikon. Rudolfingen. Wohnhaus Vers.Nr. 276. Nach der Renovation 1973.

Das Haus Vers. Nr. 276 ist ein stattlicher, zweigeschossiger Riegelbau, der rückseitig an das Wohnhaus Vers. Nr. 277 angebaut ist. Beide Hausteile scheinen im 17. Jh. erbaut worden zu sein, doch ist der bergseitige Bau Vers. Nr. 277 älter als der Bau Vers. Nr. 276. Beide Gebäude weisen ein

straffes Fachwerk und mit hölzernen Kreuzstöcken versehene Fenster auf, unterschieden sich aber durch Dachform und Geschosshöhe, hat doch das Haus Vers. Nr. 277 niedrigere Räume!
