# ZÜRCHER DENKMALPFLEGE

7. BERICHT 1970–1974 – 2. TEIL

Herausgeber    Direktion der öffentlichen Bauten des Kantons Zürich  
                    Stadtrat Winterthur  
                    Bauamt II der Stadt Zürich

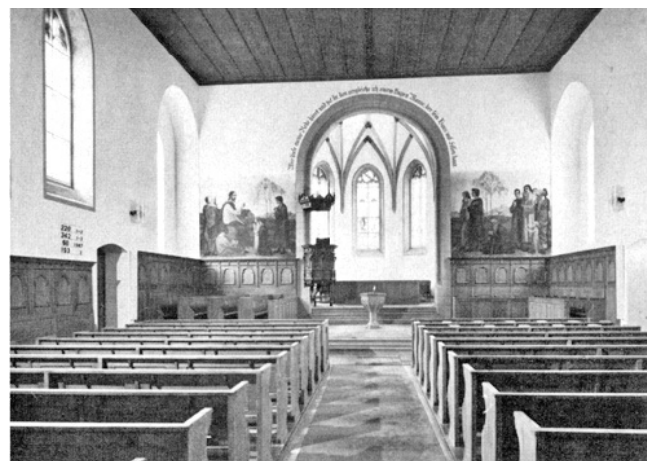
Turbenthal. Reformierte Kirche. Inneres. Nach der Renovation 1969/70.

Im Jahre 1968 waren eine ganze Anzahl von Reparaturen und Verbesserungen fällig geworden, besonders war das Dach nicht mehr dicht, die Fussbankheizung defekt, die Beleuchtung mangelhaft, die Schwerhörigenanlage revisionsbedürftig usw. Diese Umstände veranlassten eine Teilrenovation.

*Die Aussenrenovation* beschränkte sich auf die Entfernung einer Rabatte auf der Südseite des Chores, das Neustreichen der Fassaden an Schiff und Türen, auf das Neudecken des Daches mit neuen Biberschwanzziegeln sowie auf die Erneuerung der Dachrinnen und Abfallrohre. Anstelle der von

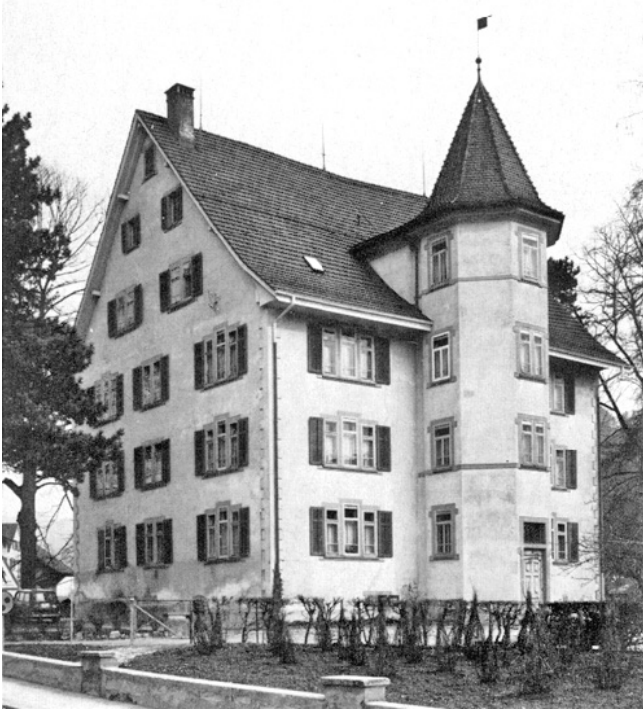
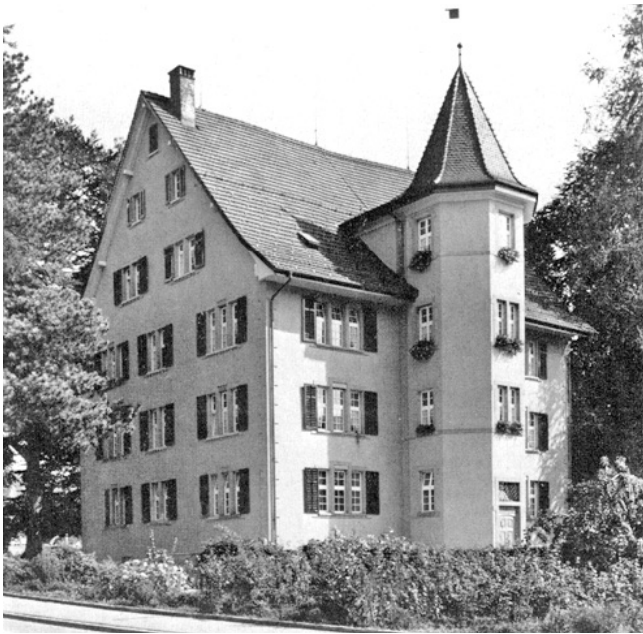
Turbenthal. Ehem. Schloss. Oben: vor der Renovation; unten: nach der Renovation 1974/75.

Die Renovation von 1974/75 war durch den Ausbau des Schlosses zu einem Angestelltenhaus mit Schulräumen für eine heilpädagogische Schule ausgelöst worden, was Änderungen im Inneren bedingte. Mit diesen Massnahmen wurde eine Aussenrenovation verbunden.

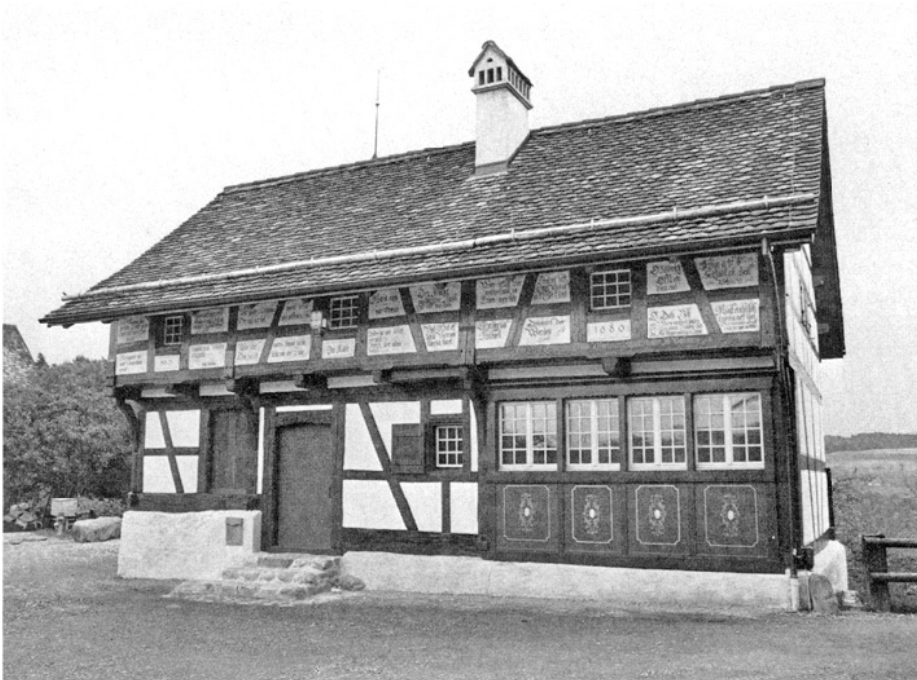
Seit mehr als 100 Jahren wurde dieses in der gesamten Hauslandschaft der Schweiz ein absolutes bauliches Unikum darstellende Gebäude nicht mehr bewohnt. Um die Jahrhundertwende wurde es als Schreiner- und Sargmacherwerkstatt benützt. Von 1965 bis 1970 suchten die ZVH und die Denkmalpflege das Häuschen zu retten. In Diskussion standen: Erhaltung am Ort, Versetzen in die nähere Umgebung, Aufstellen im Freilichtmuseum Ballenberg ob Brienz. Die Denkmalpflege liess zudem die noch lesbaren Reste der Sprüche durch Restaurator E. Ressel, Fischingen TG, kopieren. 1970 fand sich glücklicherweise ein Käufer, der 1971–73 eine Gesamtrestaurierung durchführte.

Turbenthal. Chäfer. Ehem. Speicherstöckli Vers. Nr. 948. Oben: vor der Restaurierung; unten: nach der Restaurierung 1971–1973.

Am Äusseren wurden die vielen zerfallenen Teile massstäblich genau kopiert und die noch brauchbaren Teile restauriert. Die beiden schon seit langer Zeit verschindelten Giebelseiten wurden vollständig abgebrochen und teilweise mit altem Holz neu aufgebaut. Auf der talseitigen Front, die in den unteren Teilen durch spätere Backstein-Einbauten beeinträchtigt war, hat man das Fachwerk im Sinne der originalen Partien ergänzt. Das völlig verfaulte Sparrendach mit Aufschieblingen und Firstpfette wurde neu aufgesetzt. Die Dachhaut ist wieder aus alten Biberschwanzziegeln

konstruiert. Bei den neu aufgerichteten Fachwerkteilen sind die Füllungen mit Backstein ausgemauert, mit einem Kalkverputz überzogen und mit Sumpfkalk gestrichen. Das gesamte Holzwerk wurde mit Carbolineum bzw. Avenarol konserviert, das Riegelwerk aber erhielt einen roten Acolan-D-Anstrich, und zwar nach dem originalen Farbton, der unter dem vorkragenden Obergeschoss auf der Hofseite noch vorhanden war. Ebendort fanden sich die überall wieder angebrachten Begrenzungslinien, die Filets.

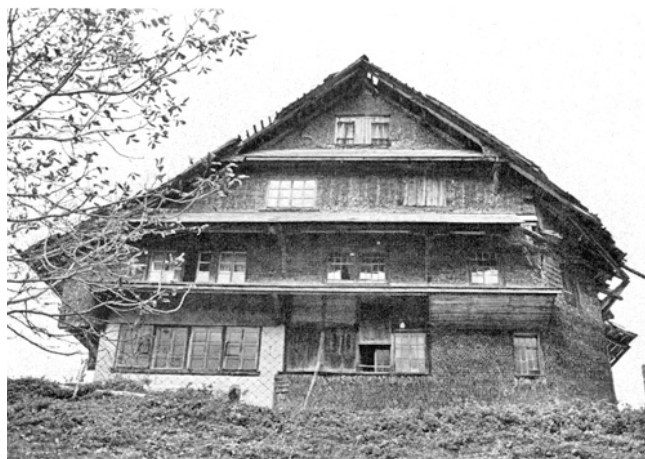
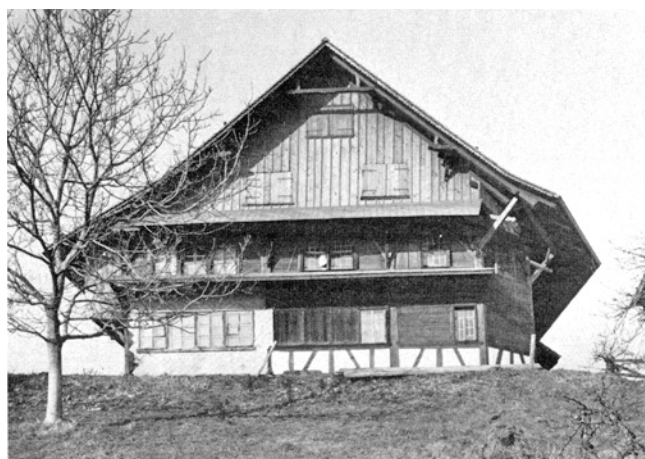
Dieses drei Wohnteile umfassende Bauernhaus wurde wohl um 1700 von einem Sohn des Ulrich Stahel erbaut (vgl. die Ausführungen über das Speicherstöckli Vers. Nr. 948). Dieser mächtige Bohlenständerbau weist noch originale bauliche Details auf wie Klebdachkonstruktionen, verzierte Flugsparrendreiecke, einen geschnitzten Hahnenbalken im Giebel, ausgesägte Ziegelleisten und die zum Nachbarhaus abgeschrägte Ecke mit ihrer eigenartigen und aufwendigen Dachkonstruktion.

Turbenthal. Chäfer. Bauernhaus Vers.Nr. 951–953. Oben: vor der Renovation; unten: nach der Renovation 1973/74.

Im Rahmen der Restaurierung von 1973/74 wurden unter der Leitung von Architekt A. Ott, Winterthur, folgende Arbeiten ausgeführt: In erster Linie wurden Teile des Dachstuhls sowie die gesamten Biberschwanzziegel des Wohnteils ersetzt. Dann hat man die Klebdach-Pfetten- und Sparrenkonstruktionen genau nach den alten Formen kopiert. Der völlig defekte Schindelschirm an der Giebelseite wurde

entfernt. Das Giebeldreieck erhielt eine vertikale Holzverschalung. Die alten Bohlenwände liess man bis zur Höhe der Wohngeschosse sichtbar. Sämtliches Holzwerk wurde mit Carbolineum konserviert. Leider musste aus Kostengründen auf viele noch nötige Sanierungsarbeiten, wie z. B. Ersetzen der meist defekten Fenster, verzichtet werden.

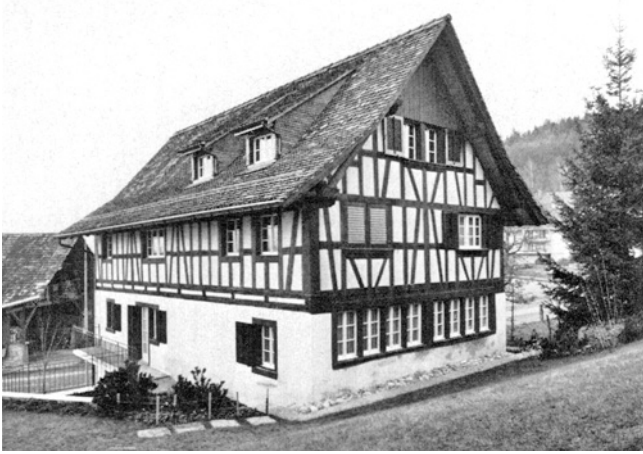
Uitikon. Ringlikon. Ehem. Bauernwohnhaus Vers.Nr. 3a. Nach der Renovation 1973.

Bosshard erbaut. Es hiess früher auch «s'neu Hüslü». Der Eigentümer liess das teilweise verputzte und arg verwahrloste Haus mit Beratung der Denkmalpflege und finanzieller Hilfe der Gemeinde 1973 im Innern modernisieren und aussen restaurieren. Auf der dorfsseitigen Fassade wurde ein unschöner Anbau abgebrochen und dafür eine Laube mit Treppe geschaffen. Dort und auf der talseitigen Längsfront sanierte und ergänzte man das Fachwerk am Obergeschoss. Die strassenseitige Giebelfassade erhielt wieder einen neuen Verputz und die bergseitige Fachwerkfassade ihre angestammte Schönheit. Ein völlig neues Element sind die beiden talseitigen Schlepptrauben.

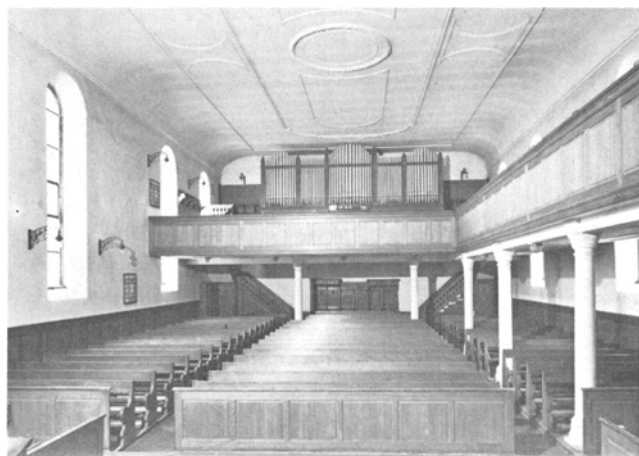
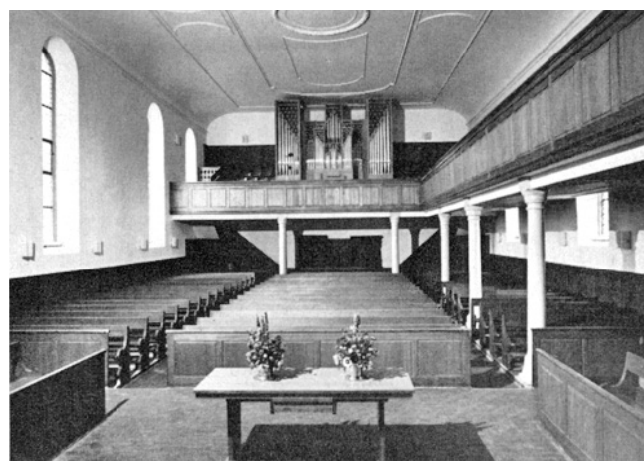
Diese Teilrenovation wurde durch den schlechten Zustand der 1899 erbauten und 1923 renovierten Orgel bzw. durch den Wunsch nach einem neuen Instrument mit modernerem Prospekt ausgelöst. Zugleich entschloss man sich bei dieser Gelegenheit, verschiedene bauliche Verbesserungen im Schiff auszuführen. So hat man die West- oder Hauptempore verkürzt, d. h. deren Brüstung hinter die westliche Fensterachse versetzt, auf der Nordempore statt der bisherigen fünf nur noch drei Bankreihen aufgestellt und eine analoge Anordnung auch auf der Westempore verwirklicht sowie die Täfer entsprechend abgeändert. Ausserdem wurden die Bänke im Schiff gereinigt und neu gebeizt, die Wände und Decken im Schiff und Chor sowie die Holzsäulen neu gestrichen.

Unterstammheim. Reformierte Kirche. Inneres. Oben: vor der Renovation; unten: nach der Renovation 1973.

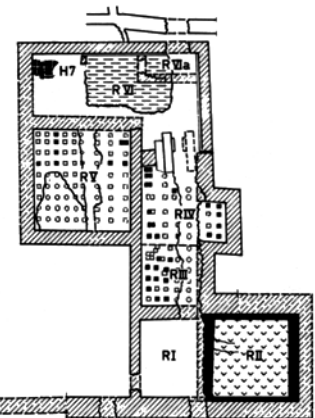
Den Kern des Grundrisses bilden zweifellos die Halle, die bergseits liegenden zwei Räume 14 und 15 – in der ursprünglichen Breite von 3,80 m bzw. 13 röm. Fuss – und die talseits gelegene Portikus. Diese war nur rund einen röm. Fuss breiter als die bergseitige und lag rund eine Wohnzimmerhöhe tiefer als jene.

Dieser «Urbau» wurde in einer zweiten Etappe um- und ausgebaut. In der talseitigen Portikus entstanden ein Keller R 7 und der kleine Raum R 7a, wobei die Mauern weitgehend neu aufgeführt worden sein müssen. Die Ost- und Südmauer im Keller war durch je zwei einfache Ziegelbänder gegliedert, wie sie ähnlich in Seeb bei der Südostmauer des Gebäudes und im Brunnenhaus der zweiten Hälfte des 1. Jh. in Anwendung kamen. Ausserdem müssen damals gleichzeitig die Seitenflügel mit den Eckrisaliten R 6 und 13 sowie mit den je dahinter, d. h. bergwärts liegenden Räumen 2–5 bzw. 11 und 12 angefügt worden sein.

Urdorf. Heidenkeller/Unterer Keimler. Herrenhaus und Badgebäude eines römischen Gutshofes. Gesamtplan 1972.

In einer dritten Ausbautappe entstanden die Räume I sowie 8–10.

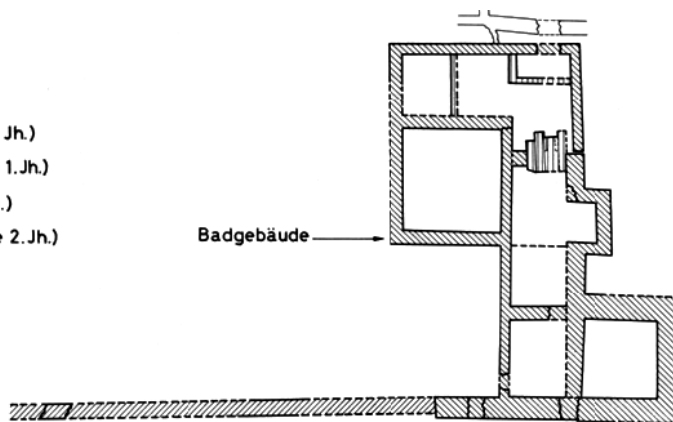
Urdorf. Heidenkeller/Unterer Keimler. Herrenhaus und Badegebäude eines römischen Gutshofes. Bauetappenplan.

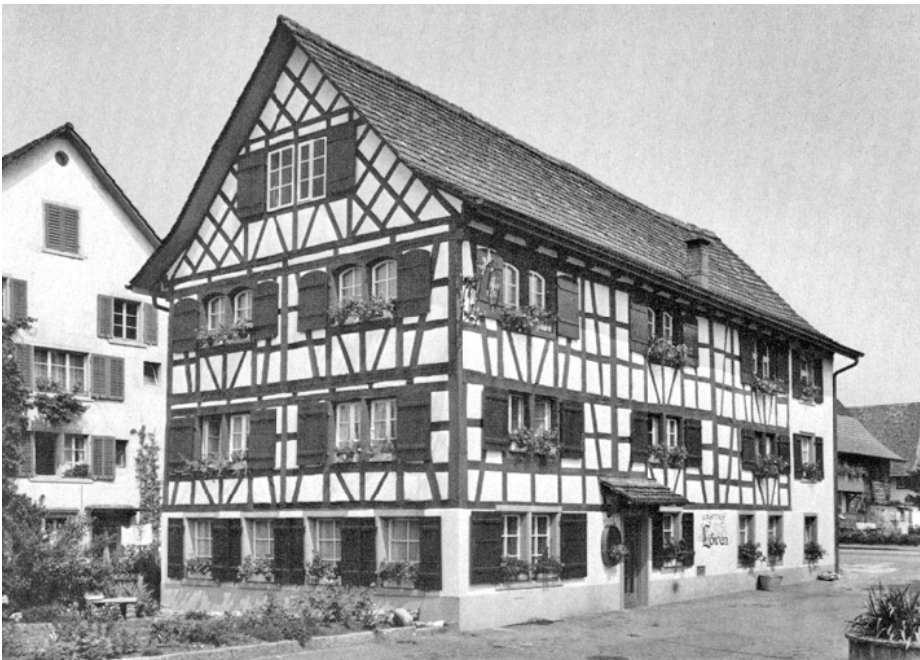
Als 1971 beim Beginn einer Renovation Fachwerk zum

Uster. Nänikon. Zürichstrasse 47. Gasthaus «Zum Löwen». Oben: Zustand vor 1896; Mitte: vor der Restaurierung; unten: nach der Restaurierung 1971/72.

Vorschein kam, wurde die Denkmalpflege zugezogen. Die weiteren Erneuerungsarbeiten von 1971/72 erbrachten die völlige Freilegung des ursprünglichen Riegelbaues, die Wiederherstellung der alten Fensterteilung im Erdgeschoss, die Rekonstruktion des Dreieckgiebels, das Neudecken des Daches, das Neustreichen von Fachwerk, Läden und übrigen Holzwerk sowie das Instandstellen und Neufassen des Wirtshausschildes. Kanton, Gemeinde und Zürcherische Vereinigung für Heimatschutz leisteten Beiträge. Der «Löwen» steht seither unter Schutz.

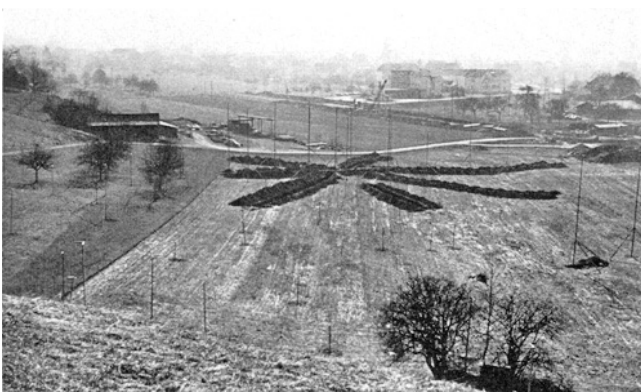
Volketswil. Wallberg. Ehem. Burg. Gesamtansicht aus Westen. Während der Sondierungen 1973.

Für die Existenz einer «Burg» in Volketswil gibt es nur sehr spärliche Quellen. Deshalb konnte H. Zeller-Werdmüller nur folgendes festhalten: «Es sollen hier (in Volketswil) ritterliche Dienstleute der Grafen von Kyburg gehaust haben, urkundlich sind solche nicht nachzuweisen. Die Burg soll «Im Seewadel» neben dem (einstigen) Fussweg nach Kindhausen gestanden haben, südlich vom Weinberg im Burgstall auf einer Wabberg (Wallberg) genannten Erhöhung, – ein Weiherhaus ähnlich der Moosburg. Seine Trümmer sollen 1584 zum Bau der Kirche Volketswil verwendet worden sein.»

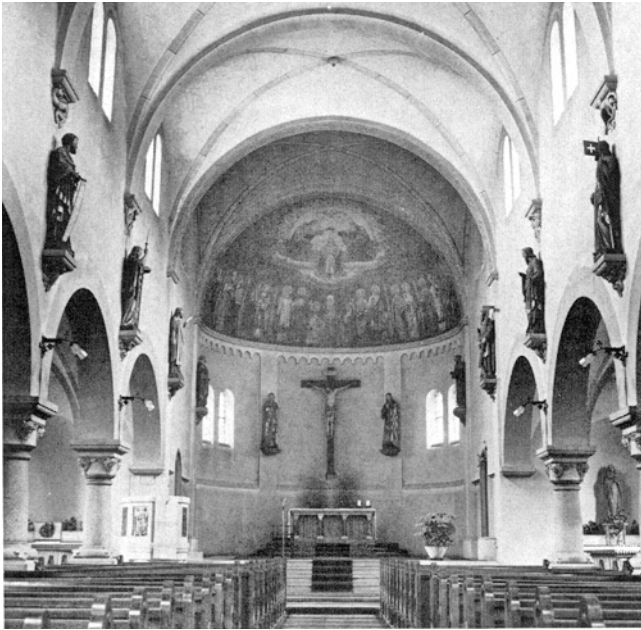
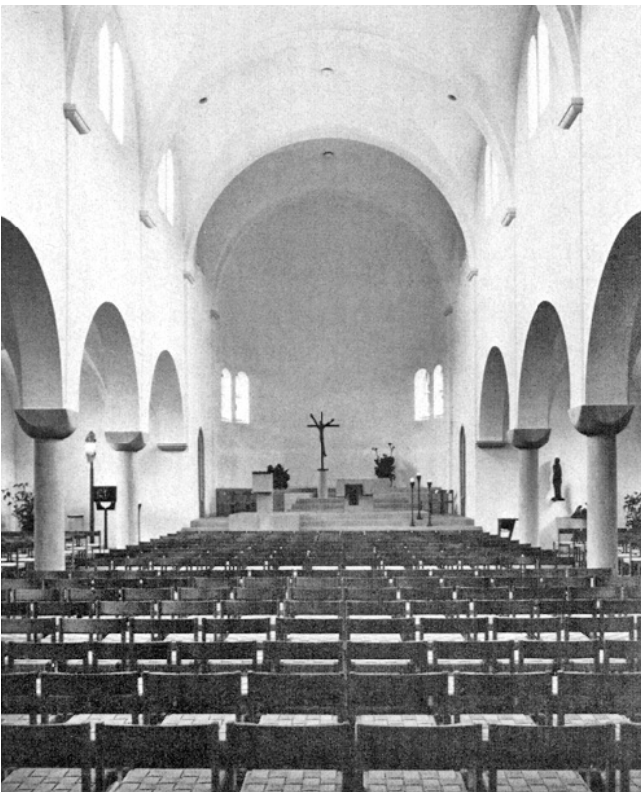
Wädenswil. Katholische Kirche St. Marien. Inneres. Oben: vor der Renovation; unten: nach der Renovation 1972/73.

Die Kirche St. Marien ist ein neuromanischer Bau, den August Hardegger von St. Gallen projektierte und den Cal-lai & Bay, Menzingen, 1896/97 ausführten. Die Weihe der Kirche fand 1901, die der Glocken aus der Glockengiesserei Rüetschi, Aarau, 1903 statt. Die in diesem Jahr installierte Turmuhr baute J. Manhardt, München. Der Hochaltar stammte von J. N. Neumann, St. Gallen, das Gemälde in der

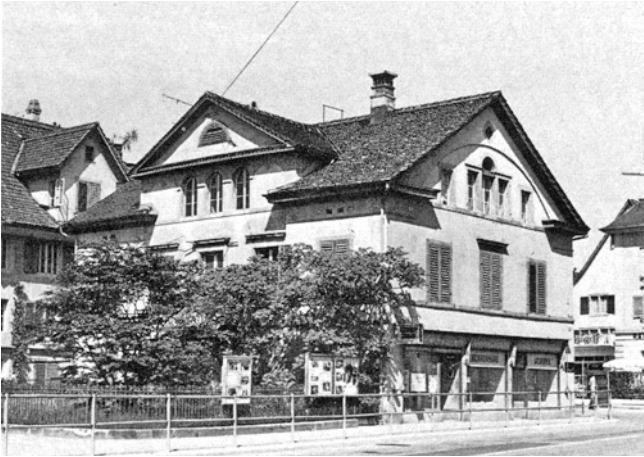
Wädenswil. Seestrasse III. Haus Vers.Nr. 368, abgebrochen 1971.

Goldschmied Jakob Bruppacher 1842/43 das Wohnhaus Vers.Nr. 368. Der klare klassizistische Kubus mit Satteldach erhielt auf der Rückseite einen flachen Treppenhausrisalit, dem auf der Vorderseite ein leichter Einzug der drei mittleren Achsen antwortete. Beide Risalite waren übergiebelt. Die Giebelfassaden wiesen ein flach zurückgestuftes Mittelfeld auf, das ein Überfangbogen abschloss. Die Fensterteilung war dem lockereren spätklassizistischen Stil verpflichtet und mit neugotischen (Vierpassmotiv-)Elementen vermischt. Ende des 19. Jh. hatte die Fassade eine dem Jugendstil angenäherte Dekorationsbemalung erhalten. Das für das Dorfbild Wädenswil wichtige Gebäude wurde im November 1971 abgebrochen.

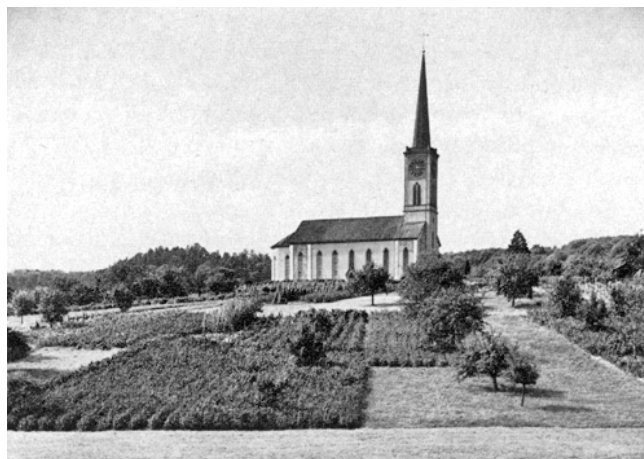
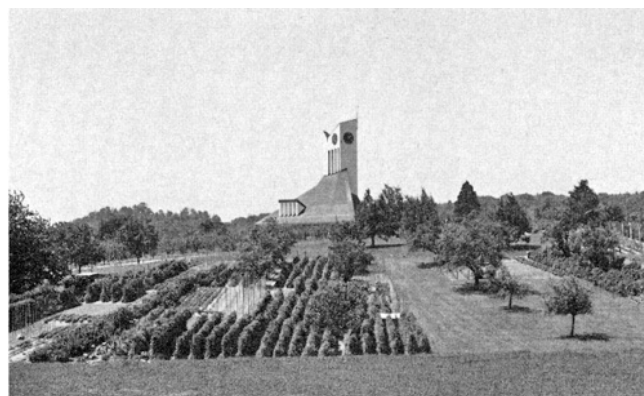
Wil. Reformierte Kirche. Oben: Kirche von 1858/59; unten: Neubau von 1973–1975.

Die Bauarbeiten für die heutige Kirche wurden im Februar 1973 an die Hand genommen – nachdem das Schiff von 1858/59 im Januar abgebrochen und der Turm nach der Sprengung am 24. des gleichen Monats in sich zusammengesunken war. Im September 1973 wurden die vier 1858 von Jakob Keller, Zürich, gegossenen Glocken in den neuen Turm hochgezogen. Die Uhrenausstattung ist ein Werk der Turmuhrenfabrik Mäder, Andelfingen, die Orgel schuf die Firma Orgelbau Th. Kuhn, Männedorf, die Fenster S. Knebel, Regensburg, und die Türgriffe R. Lienhard, Winterthur. Die Einweihung der Kirche fand am 4. Mai 1975 statt.

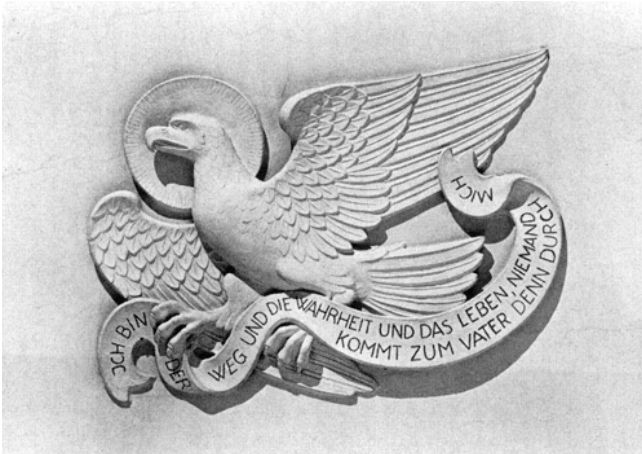
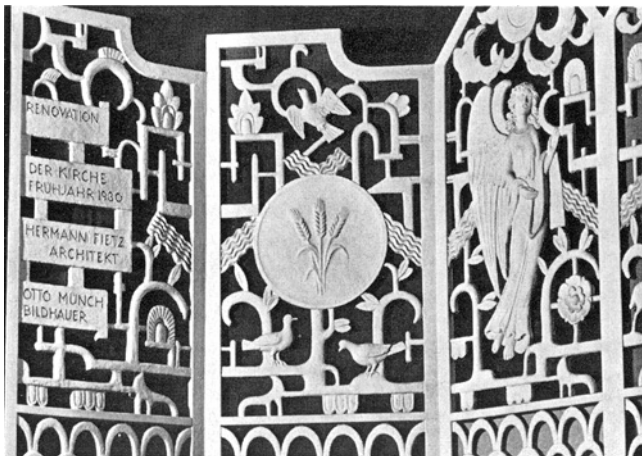
Wil, Reformierte Kirche, abgebrochen 1973. Oben: Motiv aus der Stuckdecke, unten: Detail des Orgelprospektes von O. Münch, 1930.

Die neue Kirche wurde 1930/31 im Innern – unter Erstellung einer neuen Orgel – renoviert. Orgelprospekt und Deckenstukkaturen hat Otto Münch geschaffen. Rund 35 Jahre später wurde der Abbruch der «neuen» Kirche gefordert. Die KDK befasste sich im Juni 1966 erstmals mit diesem Problem und befürwortete eine Gesamtrenovation dieses «guten, einheitlichen Baues» samt zurückhaltendem Umbau im Innern. Die Kirchgemeinde machte es sich nicht

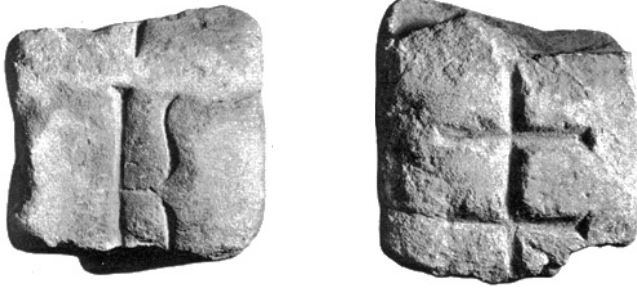
Winkel. Seeb. Zürcherstrasse 90. Fragment eines Grenzsteines von 1734. Links: Buchstabenfragment; rechts: Doppelkreuz (zu Seite 207).

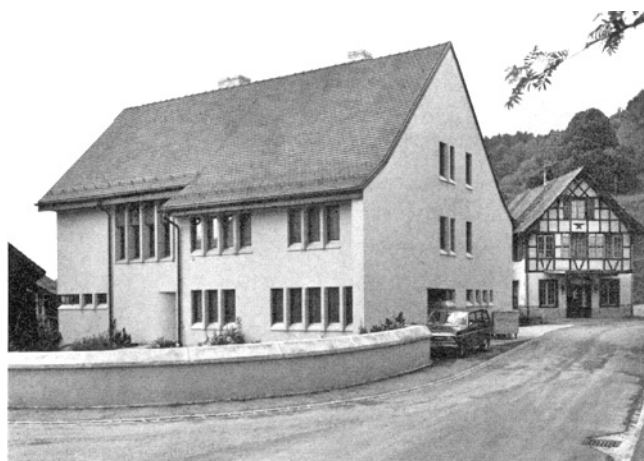
Zell. Reformiertes Pfarrhaus. Oben: Altbau, abgebrochen 1972; unten: Neubau von 1974.

Das alte Pfarrhaus war ein dreigeschossiger, breitgelagerter Riegelbau, wohl des 17. Jh., der 1786 bedeutend erweitert und ausgebaut und leider im 19. Jh. durch Auftragen eines grobkörnigen Verputzes dem Zeitgeschmack angepasst wurde. Die vielen Wohnräume wiesen Kachelöfen aus ländlichen Hafnereien auf. Die beiden wichtigsten Öfen konnten von der Denkmalpflege im Oktober 1972 im letzten Augenblick vor dem Abbruch ausgebaut werden. Die guten Türen übernahm der Architekt des Neubaus, P. Stutz, Winterthur. Die Denkmalpflege hatte seit 1966 immer wieder versucht, das habliche Gebäude zu erhalten und zu re-

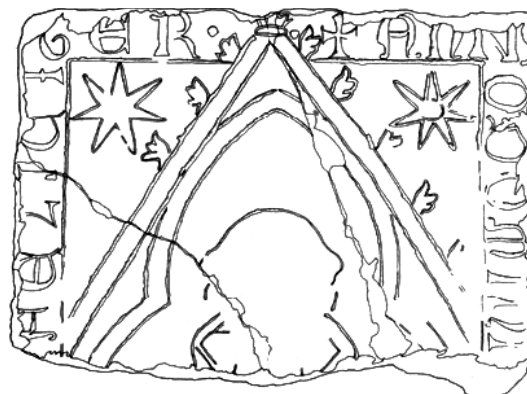
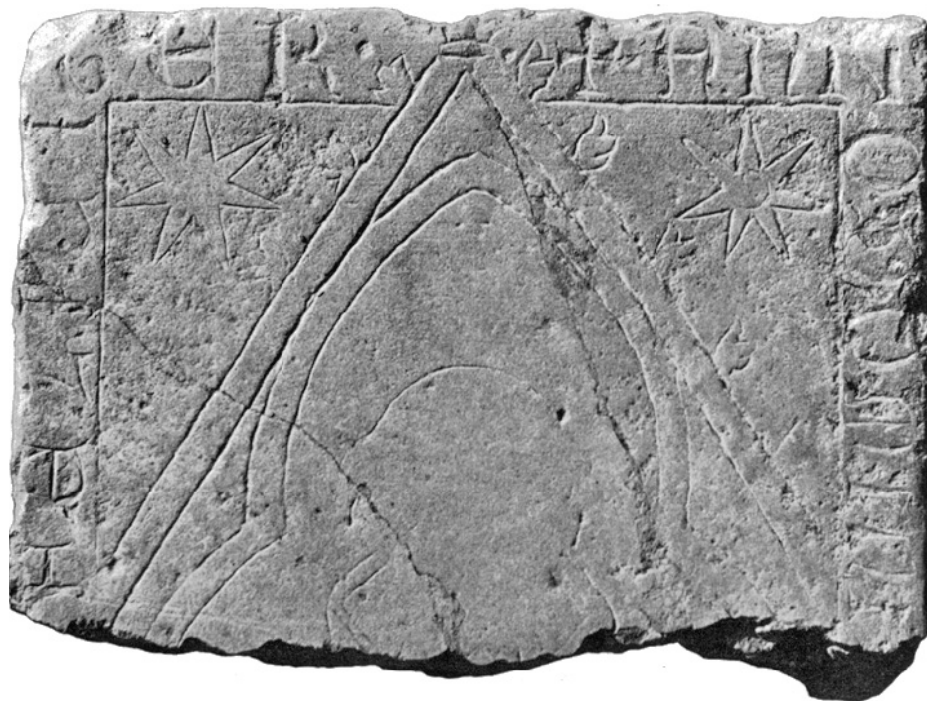
Winterthur. Altstadt. Marktgas-  
se 34 »Zum Felsen«. Als Fenster-  
sturz verwendete Grabplatte des  
frühen 14. Jh. (Zeichnung im  
Massstab 1:10).

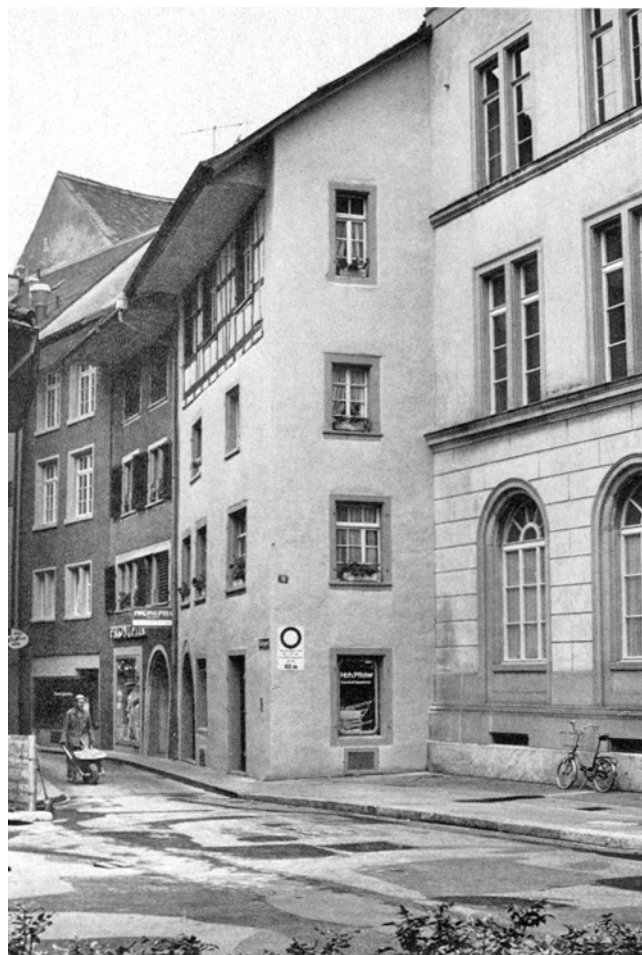
Winterthur. Altstadt. Obere Kirchgasse 16. «Zum Licht». Nach der Renovation 1973.

Im Jahre 1970 konnte beim Abbruch des Hauses die Fassade erhalten werden. Während der Abbrucharbeiten liessen sich folgende Details fassen:

In der Stube des 1. Obergeschosses war die Strassenfront noch als (später verputzte) Bohlenwand ausgebildet. Den gegen den Hof gerichteten Raum im 1. Stock zierte ein unter der Decke umlaufender Fries mit Fruchtgehängen (17. Jh.). Das Riegelwerk des Treppenhauses und der Nebenräume war rot gehalten und von schwarzen und grauen Linien begleitet. – Im 2. Stock war die Westwand des Hofzimmers durch gemalte Scheinarchitekturen gegliedert und

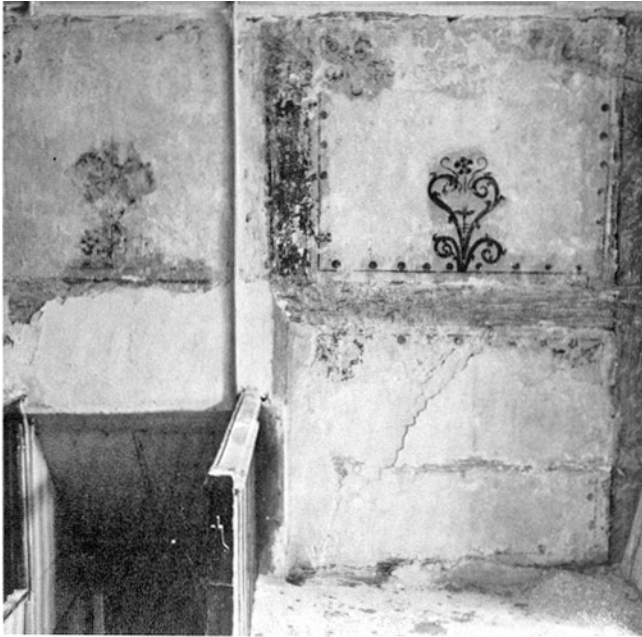
Winterthur. Altstadt. Obere Kirchgasse 16. «Zum Licht». Riegelwand-Füllungen mit Ornamentmalerei.

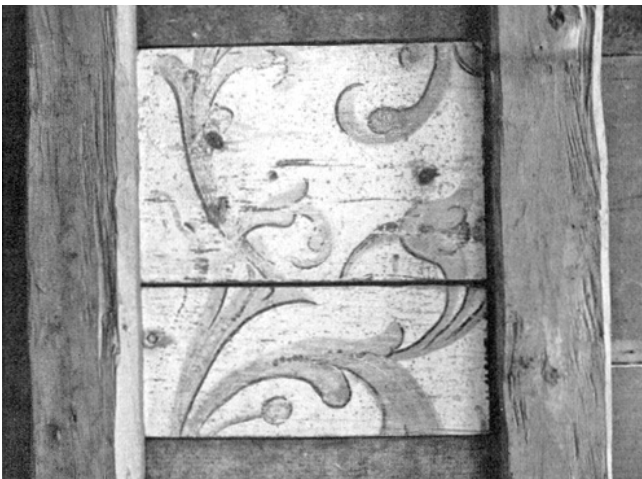
Winterthur. Altstadt. Obertor 33. Reste einer bemalten Balkendecke.

Bei Renovationsarbeiten fanden sich an der Unterseite der Deckenbalken im 2. Obergeschoss Reste ornamentaler Malerei in Hellgrün und Grau auf weissem Grund. Der Schieb-boden besteht aus wahllos wiederverwendeten Bruchstük-ken derselben Decke. F. Stahel verglich die Malerei mit der-jenigen im obersten Turmgeschoss des Schlosses Hegi, die

in der ersten Hälfte des 18. Jh. entstanden sein dürfte. Andere Deckenbretter zeigen Holzimitation mit gemalten Friesen und Wurzelmaserfüllungen, wie sie seit dem 17. Jh. vorkommt. Auf einem sonst unbemalten Brett fand sich der folgende kräftige Mahnspruch eines Schuhmachermeisters an sein Gesinde:

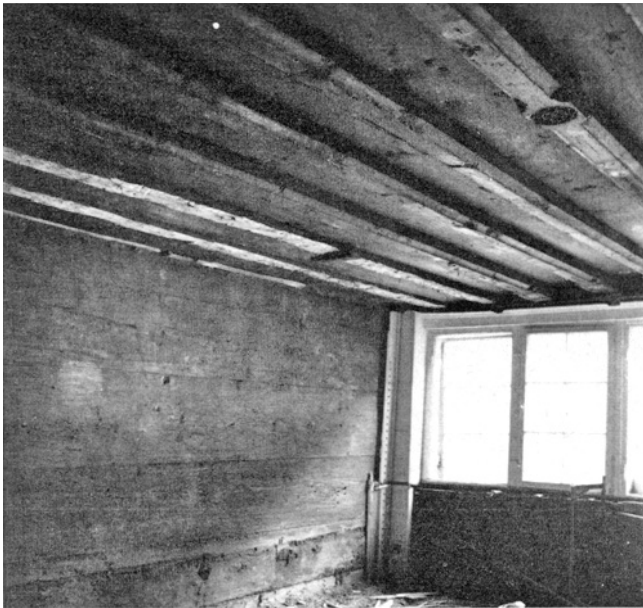
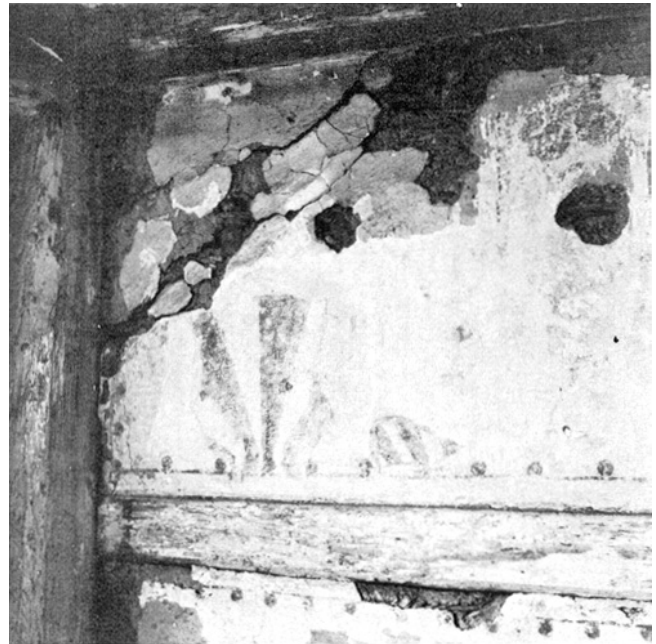
Winterthur. Altstadt. Untertor 10. «Zur Rosenberg». Balkendecke. Oben: Rosette; unten: Gesamtansicht.

Beim Abbruch dieses äusserlich bescheidenen Hauses zeigte es sich, dass das 1. Obergeschoss Bohlenwände, das zweite aber Riegelwände mit Spettelwerk aufwies. Die prächtige, leicht gewölbte Balkendecke in der Stube mit lanzenförmigen Schäften und einer geschnitzten Rosette in Deckenmitte fand im Neubau wieder Verwendung. Im Nebenzimmer trugen die Fachwerkfelder Sprüche, von welchen der am besten erhaltene lautet:

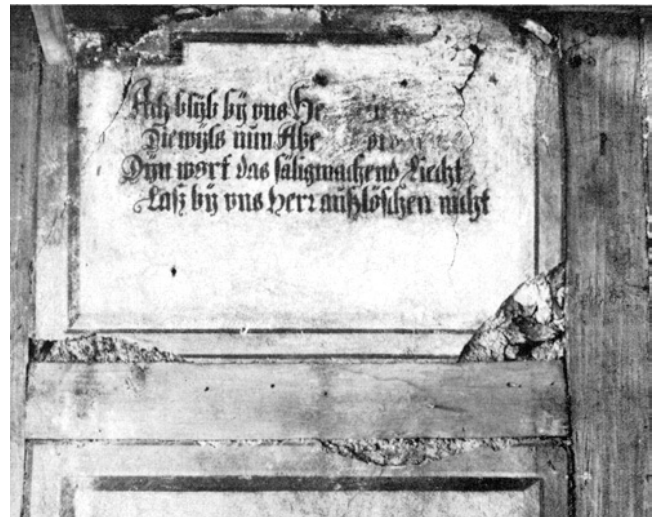
Winterthur. Altstadt. Untertor 10. «Zur Rosenberg». Riegelwände. Oben: mit Ornamentmalereien, unten: Sinnspruch.

Auf dem Spettelwerk des 2. Obergeschosses fanden sich drei Malschichten: Zuunterst undeutliche Wappenfriese aus gotischer Zeit, dann schwarze Randlinien von einer Punktreihe begleitet (16. Jh.) und schliesslich ein rotes Scheinfachwerk mit grauen Rändern aus dem 17. Jh. K.K.

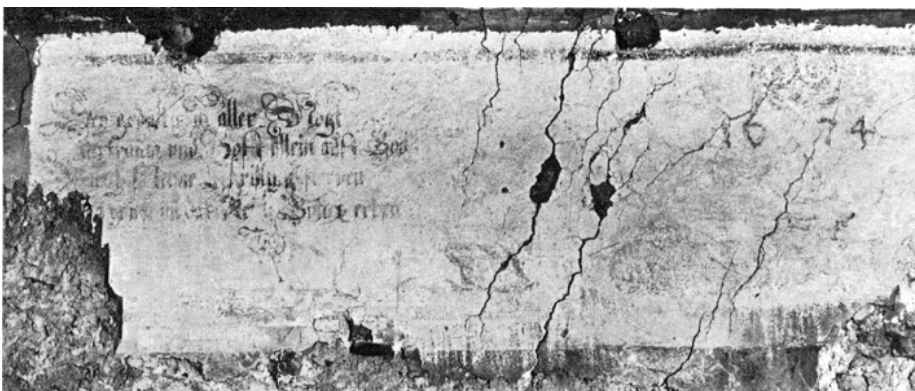
Winterthur, Altstadt. Untertor 39. «Zum Schwarzen Adler». Riegelwand-Füllung mit Sinnspruch.

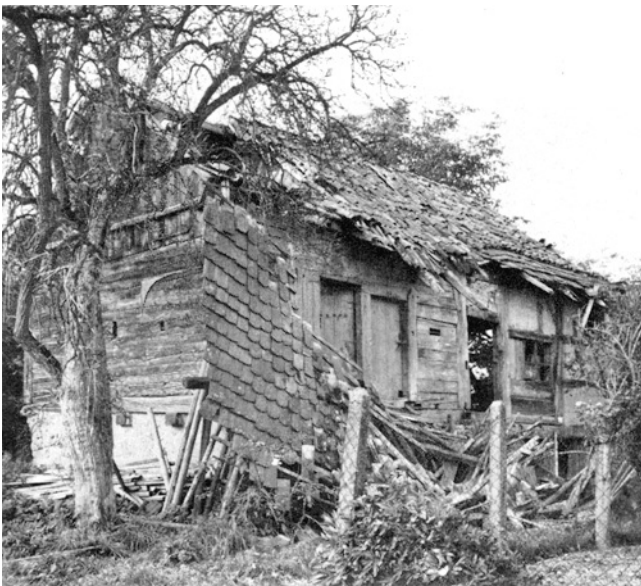
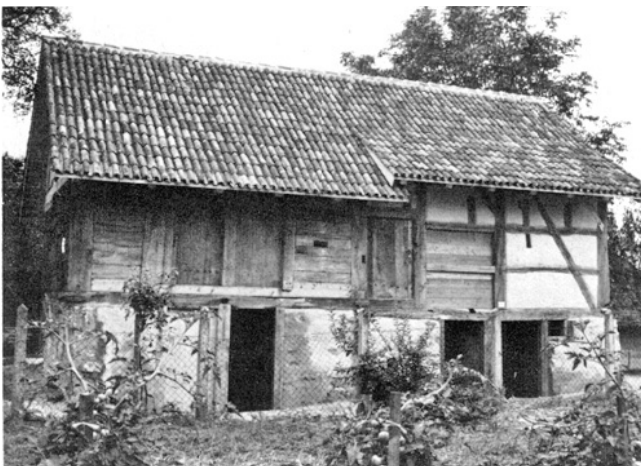
Winterthur. Stadel. Speicher Vers.Nr. 367/368. Oben: Zustand 1969; unten: nach der Restaurierung 1970/71.

Von den sechs noch erhaltenen Speichern in Oberwinterthur und Stadel ist derjenige in Stadel an der Einmündung der Strasse von Oberwinterthur der älteste. Die Stadt erwarb ihn 1970 von den drei Vorbesitzern, da sich diese über Abbruch oder Renovation des in vollem Zerfall befindlichen Baues nicht einigen konnten. Er wurde 1970/71 unter Leitung des städtischen Hochbauamtes restauriert. Dieser grosse Doppelspeicher ist offenbar in zwei Etappen entstanden. Die Osthälfte zeigt über einem geschosshohen Feldsteinsockel einen Bohlenständerbau besonders ursprünglicher Art mit je zwei Türen im Erdgeschoss und im Obergeschoss, verschaltem Giebel und steilem, ungebrochenem Satteldach. Reich verzahnte gotische Kopfbügel verbinden die mächtigen Ständer mit der Pfette.

Der westliche Teil ist über einem etwas niedrigeren Sockel als weitmaschiger Riegelbau ausgeführt, der seine Herkunft aus dem Bohlenständerbau verrät. Die auf der Wetterseite verwitterten Bohlen wurden schon früh durch Ausfachungen in Naturstein ersetzt. Das leicht gebrochene Satteldach stimmt in der Firsthöhe und in der Eindeckung mit Klosterziegeln mit dem Nachbarbau überein. K.K.

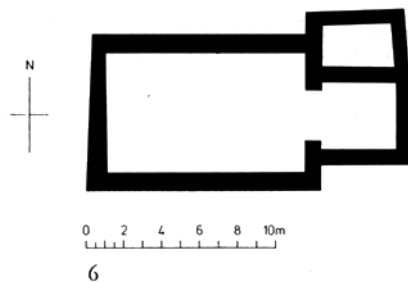
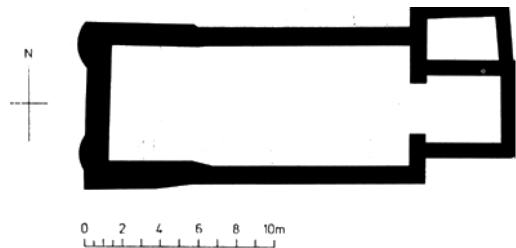
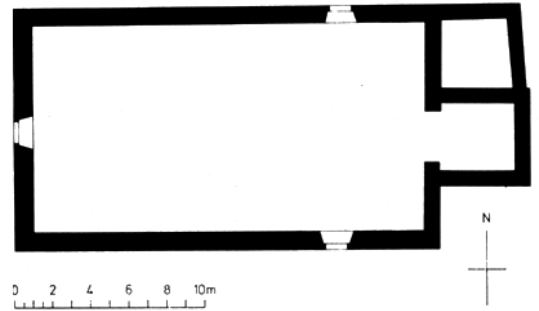
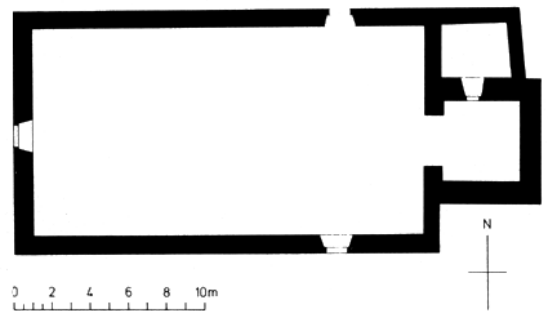
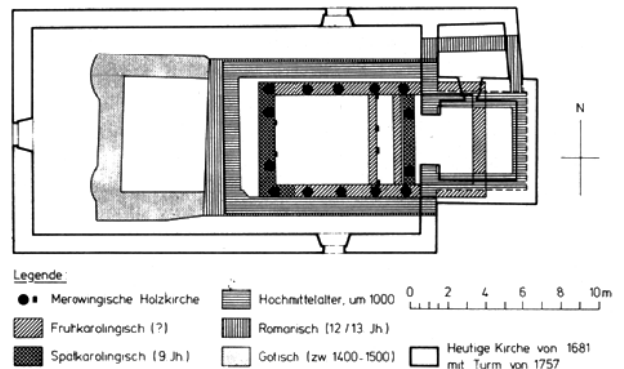
Winterthur. Wülflingen. Reformierte Kirche. Archäologische Untersuchung 1972. Bauetappenpläne: 1 Merowingische Holzkirche, 2 Frühkarolingisch (Etappe 2a), 3 Frühkarolingisch (Etappe 2b), 4 Spätkarolingisch, 5 Hochmittelalterlich, 6 Romanisch, 7 Gotisch, 8 Kirche von 1681, 9 Heutige Kirche, d. h. Schiff von 1681, Turm von 1757, 10 Gesamtbauetappenplan (zu Seite 224).

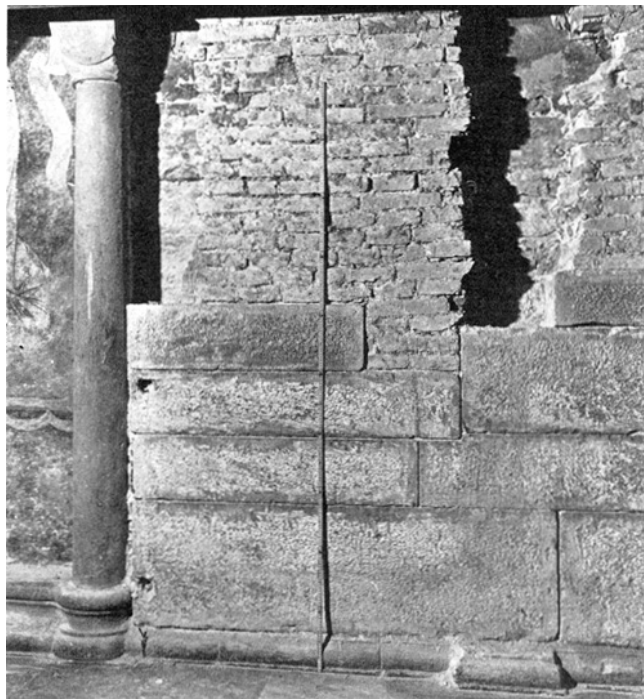
Zürich. Grossmünster. Hinterer Chor. Südwand-Westteil. Nach Entfernung des Verputzes.

Anlässlich der Restaurierung der Malereien wurde der Verputz von der westlichen Hälfte der Südwand entfernt. Durch diese Massnahme wurde eine Flickstelle freigelegt, in welcher nach Entfernung einer Vormauerung aus Sandsteinquadern (unten) und Backsteinen (oben) eine mit kleineren Sandstein- und Tuffsteinquadern aufgeführte Wandfläche mit grösseren Flächen eines feinen Verputzes à niveau der östlich anschliessenden Wandbilder zutage kam. Zudem zeichneten sich in dieser freigewordenen Mauerfläche zwei zurückgearbeitete Blendarkadenbogen und ein Kapitell ab. Aufgrund dieser Elemente wurden an dieser Fehlstelle zwei Arkadenbogen rekonstruiert.

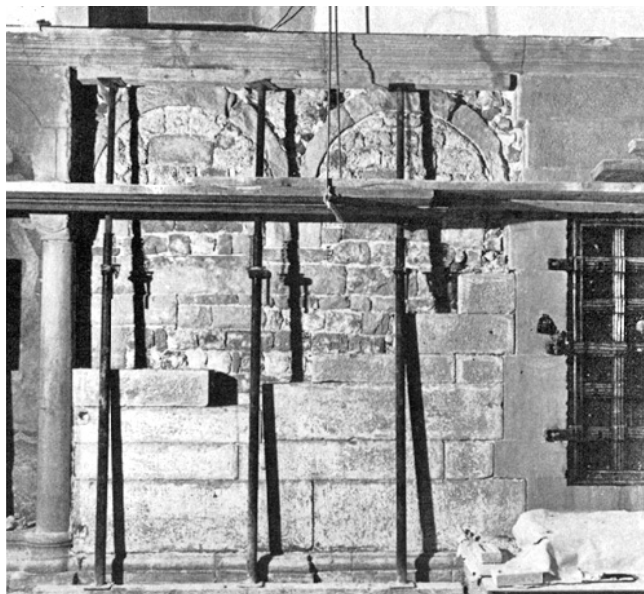
Zürich. Grossmünster. Hinterer Chor. Südwand-Westteil. Nach Entfernung des oberen Teiles der Vormauerung.

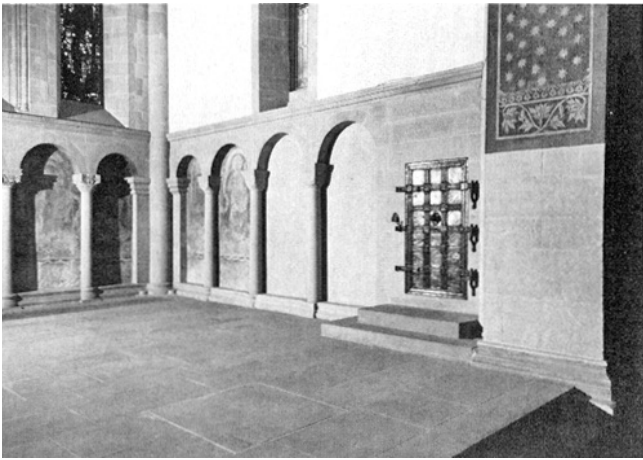
Zürich. Grossmünster. Hinterer Chor. Südwand. Nach der Restaurierung 1972/73.

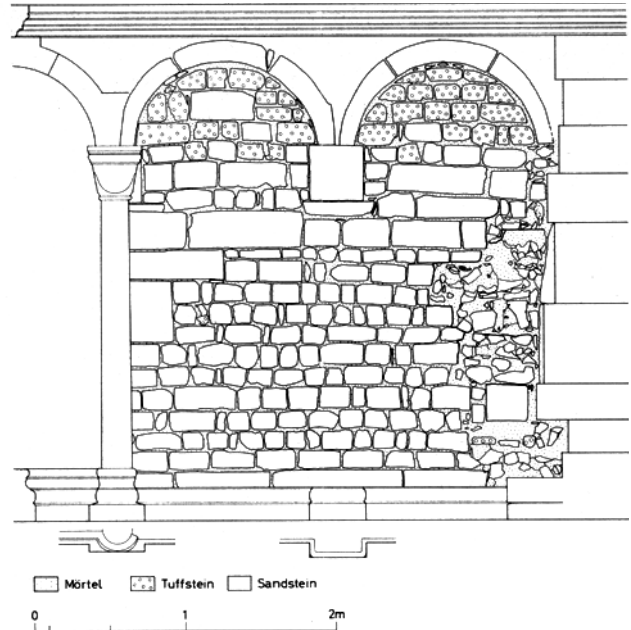
Zürich. Grossmünster. Hinterer Chor. Südwand-Westteil. Nach der Entfernung des Verputzes und der späteren Vormauerung.

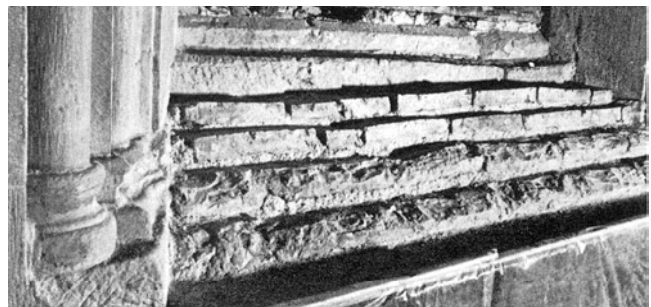
Zürich. Grossmünster. Hinterer Chor. Fensterbank des mittleren Ostfensters vor neuer Übermörtelung.

J. Grob aus, und zwar in Anlehnung an die 1937 gefertigte eiserne, zur Sakristei bzw. Schatzkammer führende Türe. Die zu hoch liegenden Bänke der drei Ostfenster sowie des Nordfensters und in der Südmauer wurden bis auf ihre Sandstein- und Backsteinkonstruktion freigelegt und wieder neu vermörtelt, so dass die Basen der Dienste nun besser zur Geltung kommen. Desgleichen ersetzten die Steinmetze schlechte Flickstellen durch gute Führungen auf der Ostseite des inneren Chorbogens sowie über dem Nordfenster und über dem mittleren Ostfenster des hinteren Chores, während sich die Maurer grosser Risse über dem Südfenster annahmen.

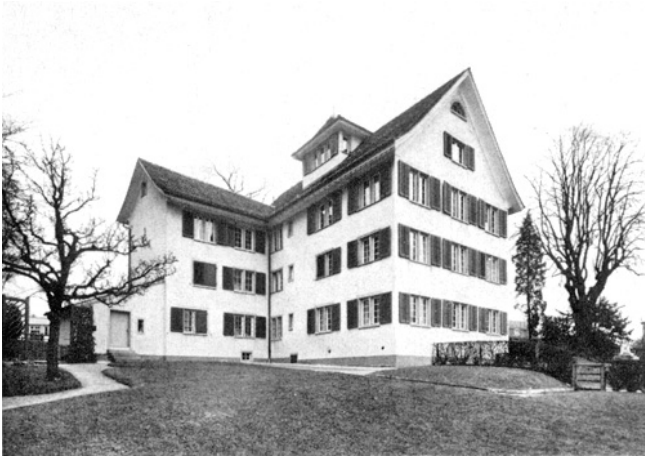
Zürich. Schönberggasse 15. Haus «Zum Oberen Schönenberg». Nach der Aussenrenovation 1971.

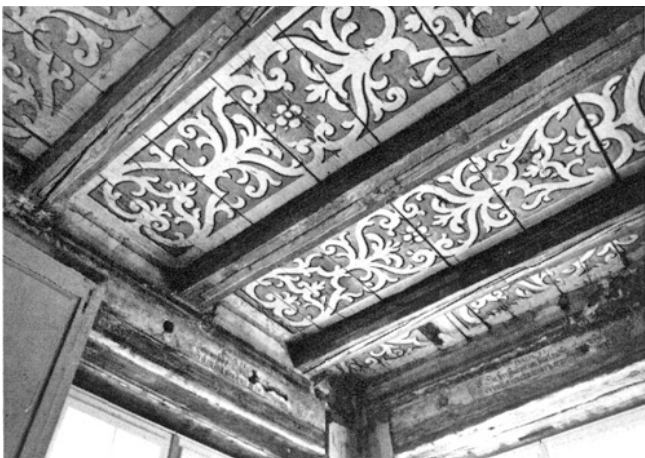
Zürich. Schönberggasse 15. Haus «Zum Oberen Schönenberg». Erdgeschoss. Südteil. Deckenmalerei aus der Bauzeit. Entdeckt 1963, wieder überdeckt 1965.

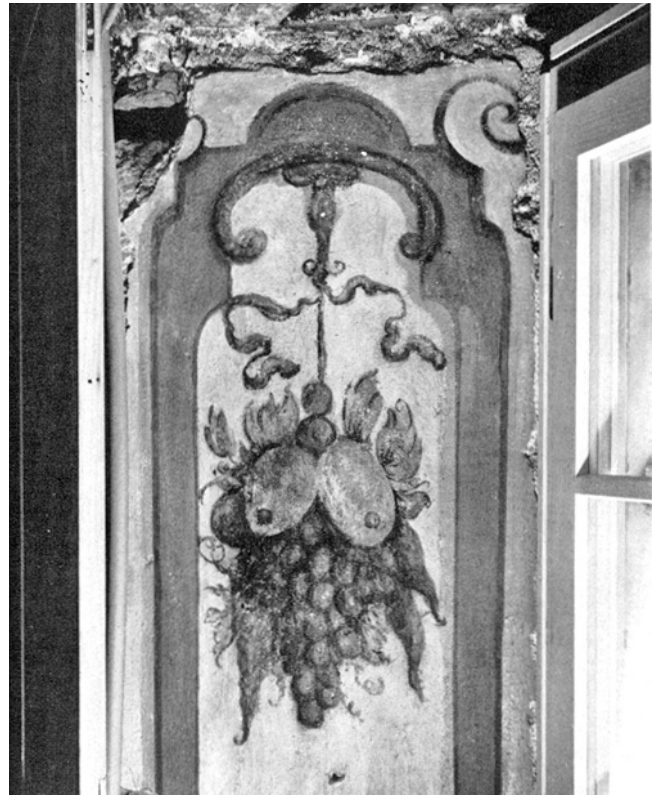
Zürich. Schönberggasse 15. Haus «Zum Oberen Schönenberg». Erdgeschoss. Südteil. Eine der Ornamentmalereien aus der Bauzeit an den Fensterleibungen. Entdeckt 1963, wieder überdeckt 1965.

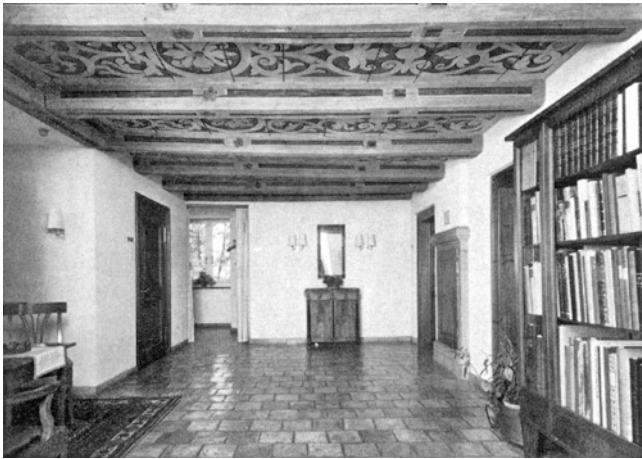
Zürich. Schönberggasse 15. Haus «Zum Oberen Schönenberg». 1. Obergeschoss: Deckenmalerei im Korridor. Nach der Innenrestaurierung 1963–1965.
