Die Kirchenburg am heiligen Berg

Beitrag zur Geschichte der alten Pfarrkirche von Mauerbach

Von Anton Schirnböck

Baubefund, Grabungs- und Sondierungsergebnisse in der Zeit vom 12. II. 1958 bis 15. IV. 1960 in Beziehung zur Geschichte

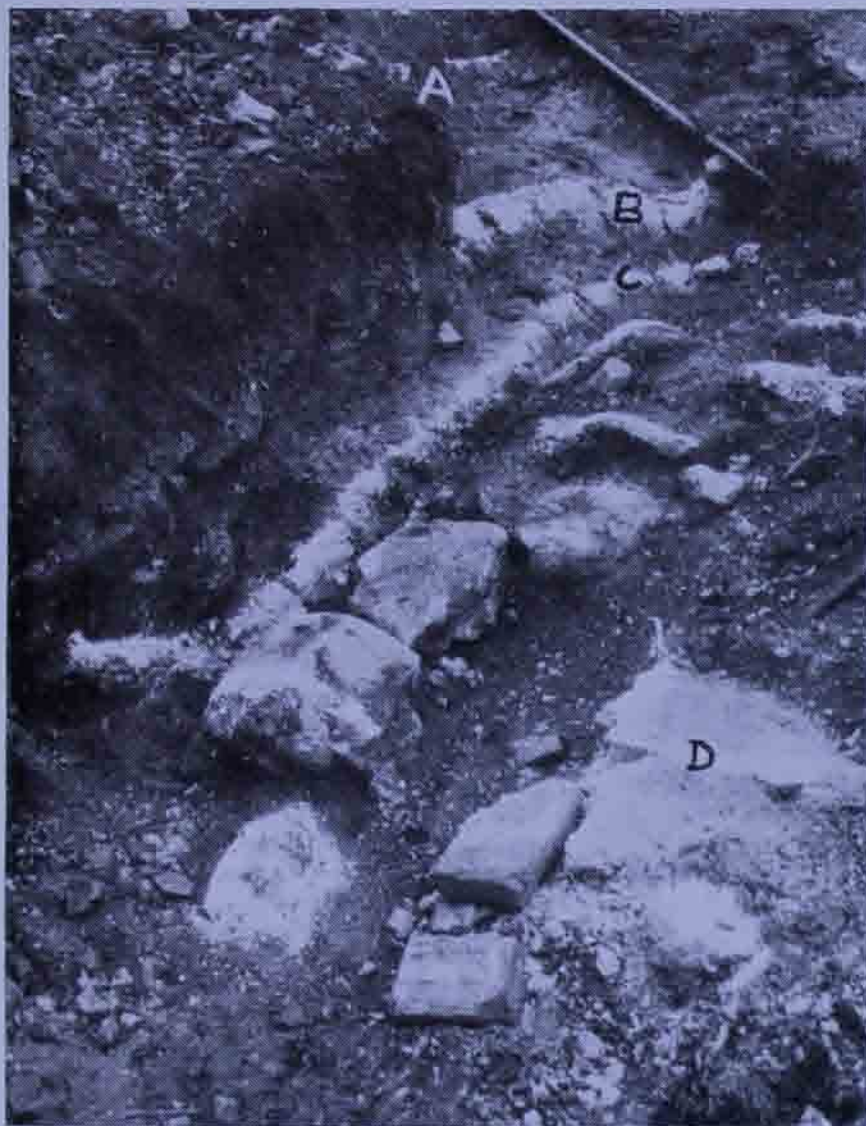
Abb. 1: Alturm ABC Rest der Turmmauer,
Um D Unterbau der Bohlenstiege

Dem Alturm fehlte die Innenwand und war diese durch Holzeinbauten ersetzt. Ein ähnlicher Turm fand sich in Pirotorto (Dr. Franz Hampl). Siehe auch verwandte Technik im Torturm des Böhmertores in Freistadt. In der Gotik lastete eine Holzstiege auf Steinunterlage in diesem Turm (Abb. 1, D). Im XVI. Jh. wurden an dieser Stiege noch Reparaturen vorgenommen, wie Ziegel aus dieser Zeit beweisen (Abb. 1, D).

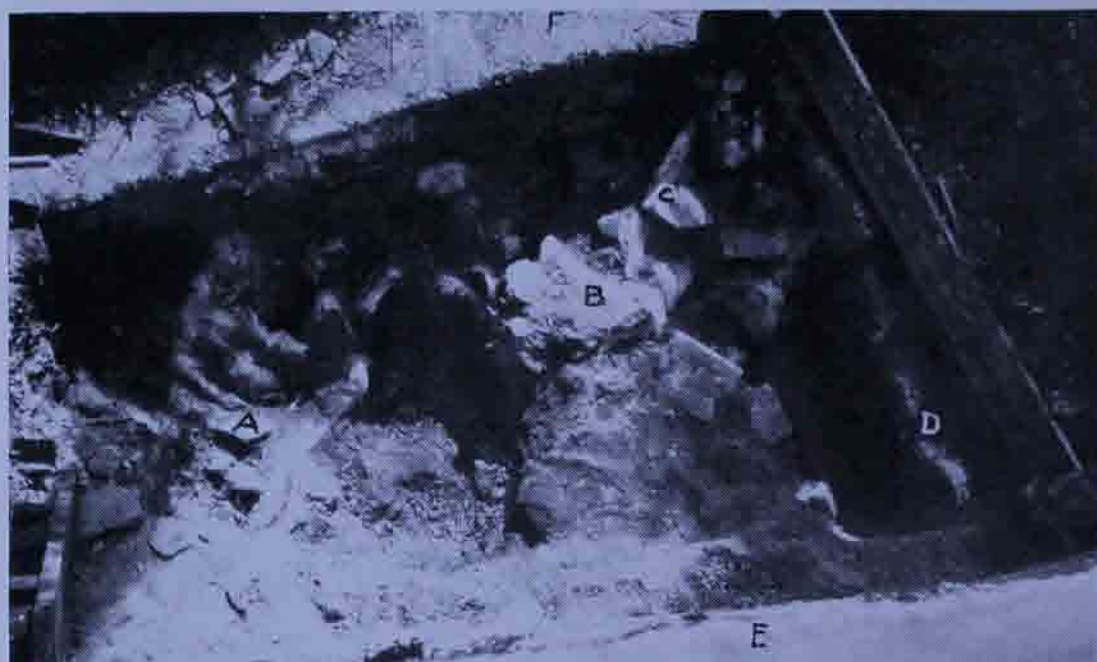
Abb. 3: A Rundapsis — B Got. A. — C Strebepfeiler

II. Die beiden Apsiden (Abb. 3 — Blick vom 1. Stock)

a) Rundapsis (R.A.) (Abb. 3, A).

b) Gotische Apsis (got. A.) (Abb. 3, B).

Bei den Grabungen im Keller (20. III. 1958) wurde keine erste Schiffsmauer gefunden, nur Schutt. Ein Strebepfeiler fußt tiefer auf dem Schutt der R. A. (Abb. 3, C).

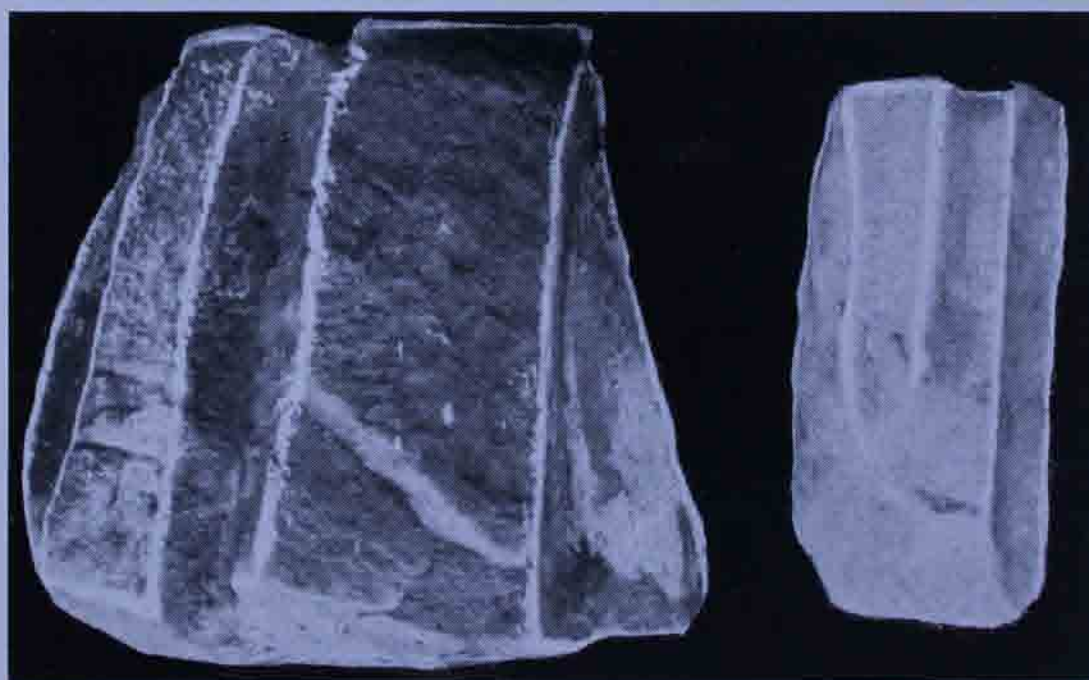
Abb. 4: Netzrippenträger — Netzrippenstein

Gotik: Netzgewölbeträger- u. Netzrippenstein (Bild 3, 4 — IV. b/nach 4. d) — 2 Ziegel aus dem Alturm als Reparatur des Turmtreppenunterbaues: Z.: $32 \times 17 \times 5$ cm, Z.: $21 \times 10.5 \times 8$ cm). Ziegel gleichen Formats finden sich in den Ruinenmauern der Burg Ried am Rbg. (1420 zerstört) und in der Klosterruine „Im Paradies“ gleichenorts (1529 zerstört).

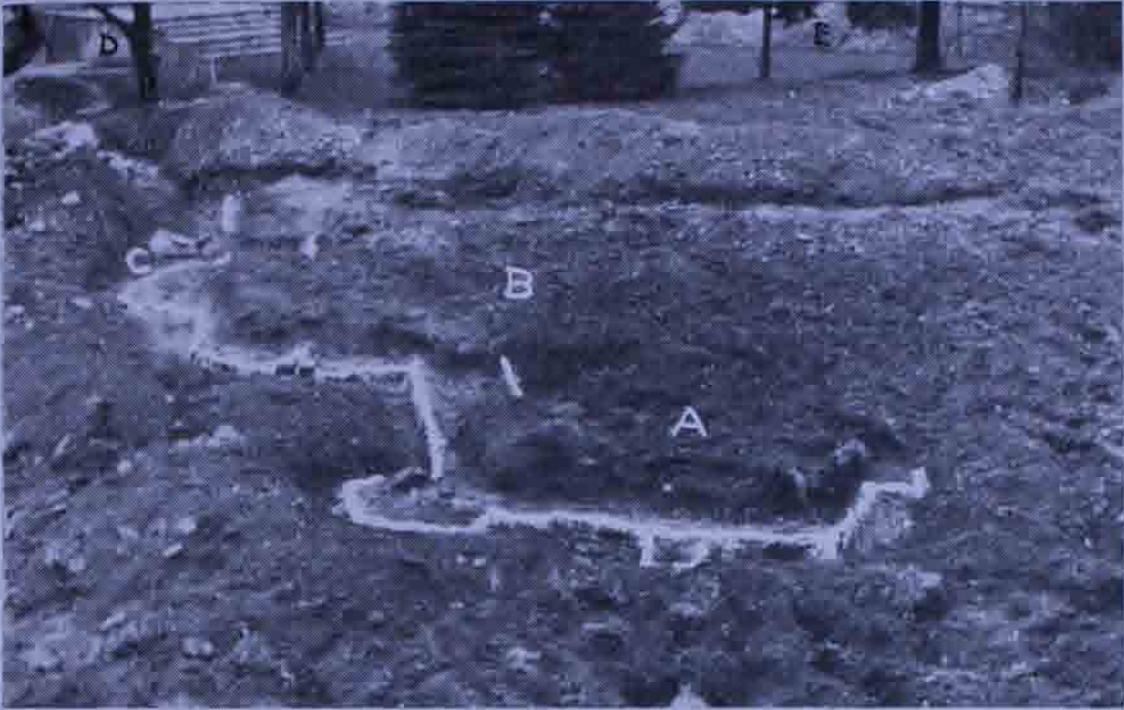
Abb. 5: Grundmaueraußenkanten der Barockkirche
A Apsis — B Schiff

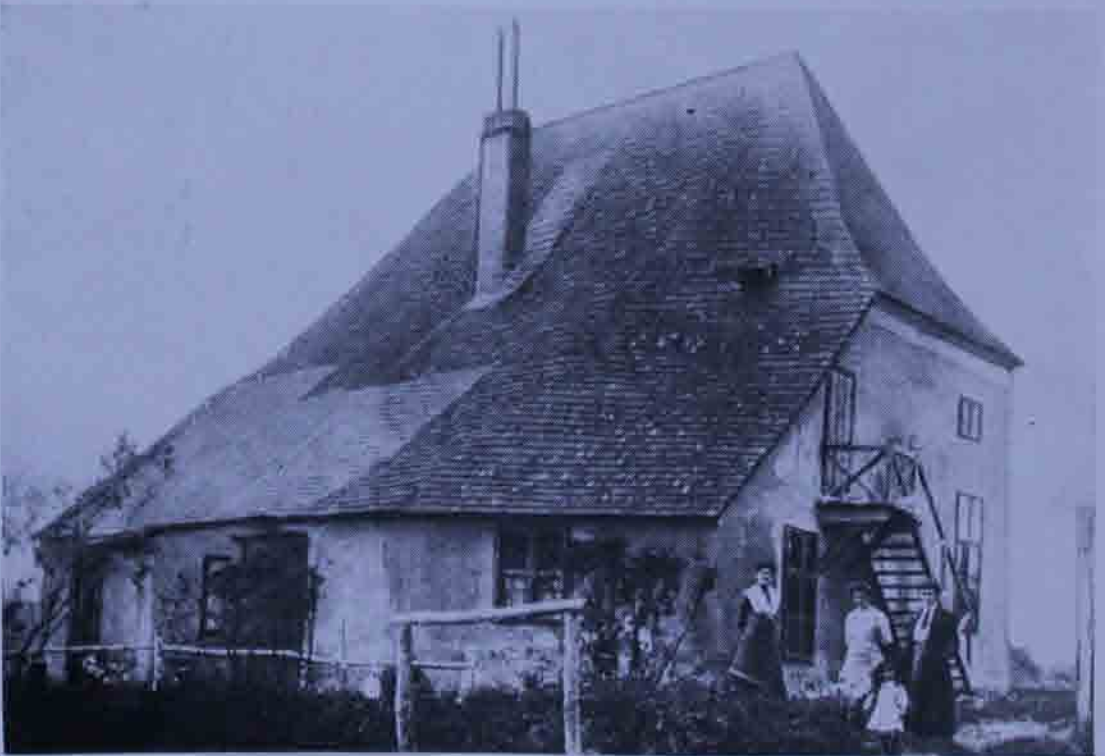
Abb. 7: Kaufsplan des Jakob Auer

Jakob Auer kaufte am 14. I. 1793 ein Stück Garten (Buchstabe A von Abb. 7) dazu, womit zur Gänze an der geheiligten Stätte das private Leben beginnt. Der Geometerplan (Abb. 7) des Kaufvertrages zeigt:

Die Besitzung der Herren v. M. grenzte an die des Bistumes Passau. Der Hirschengarten gehörte zum Lehen Mauerbach. Wiesen dieses Gebietes vereinigten die Herren v. M. mit der Pfarrstiftung. Die Pfarre dürfte nicht mehr Stiftsgrund als das Ruinengelände bekommen haben. Dieser magere Besitz wurde wirtschaftlich durch die Vereinigung mit den 6 Tagewerk Klosterwiesen gehoben, die am 12. I. 1400 im Orte gegen obgenannte 6 Tw. Pfarrwiesen im Hirschengarten getauscht wurden (Grausam: Gesch. d. Pfarrgem. M./8). Die im josefinischen Katastralplan verzeichneten Grenzen dürften der ältesten Zeit entsprechen und ihre weitere Bestätigung im Verkaufsplan des Jakob Auer von 1793 (Abb. 7) gefunden haben (Kap. XII.).
