# Analyse und Kartierung von Bodenbewegungen und Erosionsvorgängen in alpinen Gebieten

Von *Günther Bunza*

Zunehmende Besiedlung und veränderte Bodennutzung haben in vielen alpinen Gebieten zur verstärkten Zerstörung der Berglagen und zur zunehmenden Bedrohung der Talgebiete durch Rutschungen, Murgänge und Hochwasser geführt.

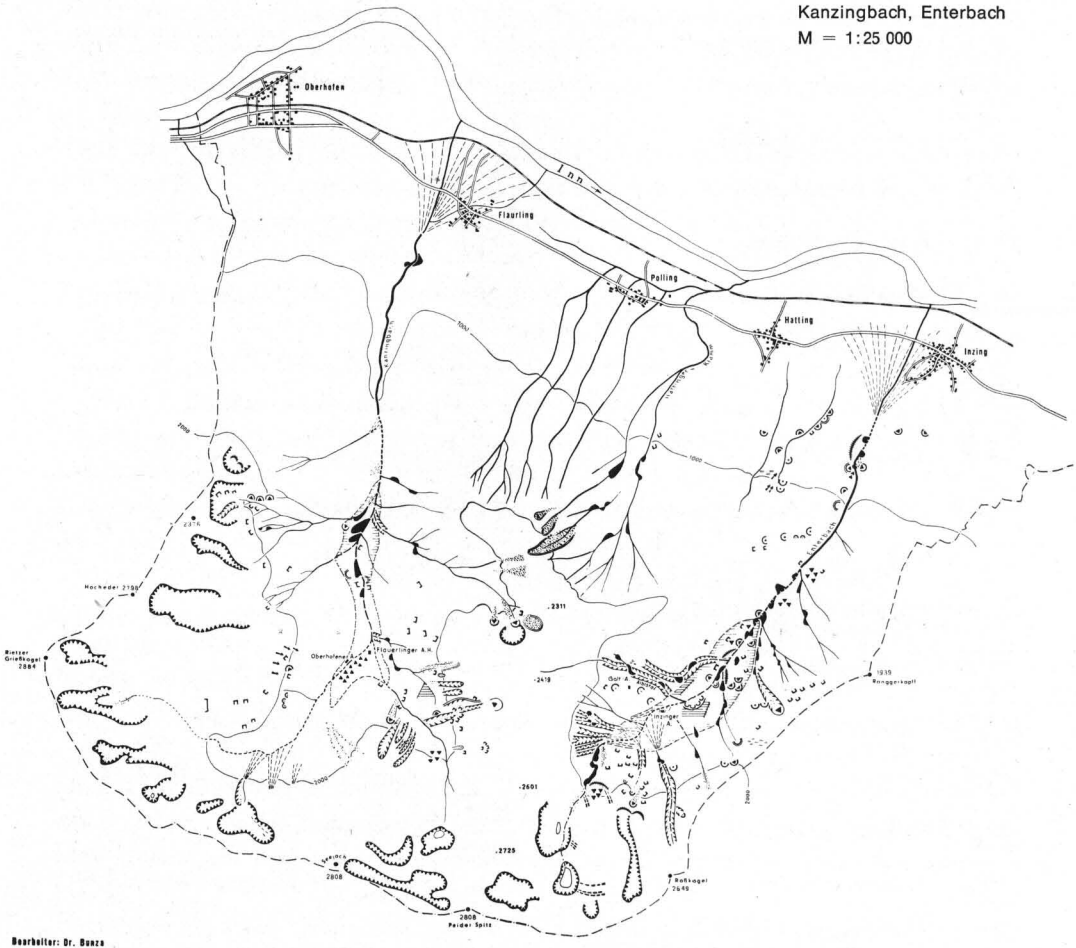
Karte 5 Geomorphologische Karte des Abtraggeschehens im Enter- und Kanzingbach

Die Lockersedimente der Talverfüllung stellen die Hauptfeststoffherde des Enterbaches dar (Karte 5). Sekundäre aber wichtige Feststoffliefergebiete sind Verwitterungsmantel und diluviale Schuttbedeckung der Berghänge (Abb. 7 und 8), sowie Schuttfächer am Fuß zahlreicher periodisch wasserführender Erosionsrinnen oder feilenartig ausgefräster Schuttreißen (z. B. Roßkogelmure; vergl. Karte 5).

Häufig zeigen sich jedoch am Rand der Talverbauung Rotations- und Translationsrutschungen<sup>5</sup> (Karte 5). Sie entstanden dort einerseits im Zuge der Bacheintiefung durch Hangfußerosion und Entlastung und vergrößern so die Uferanbrüche, andererseits wur-

Der Enterbach hat sich tief in die Lockermassen der Talverfüllung eingegraben (Abb. 5 und 6). Das jetzige Ende der Ausräumung befindet sich knapp unterhalb der Alm. Talwärts folgt der Eintiefungsstrecke (ca. 1 km) ein kurzer Umlagerungsbereich (zwischen 1280 m NN und 1100 m NN), der dann an eine ca. 2 km lange Klamm mit Felssohle anschließt (Karte 5).

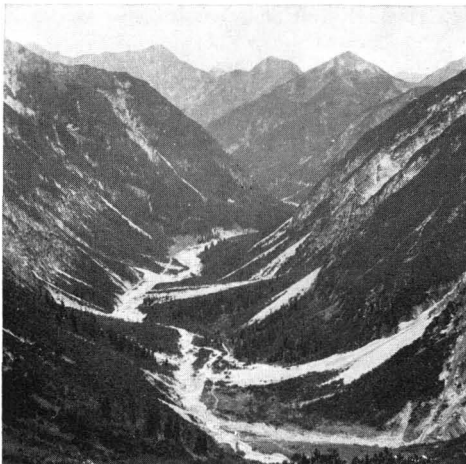
Abb. 1 Angerle-Tal

Zahlreiche rezente bis subfossile Hang- und Bachschuttkegel haben zur unregelmäßigen Verbauung des Angerle-Tales und zur regelmäßigen Verbauung des Fundais-Tales geführt. Die Schutfächer werden an vielen Stellen von den Talbächen angegriffen und stellen damit mit ihren Uferanbrüchen unter Umständen gefährliche Geschiebeherde für Mur- und Geschiebestrombildungen dar. Weder die Schuttkegel als Feststoffherde noch die Abtragsgebiete im Fels mit ihren Schutt-liefernden Verwitterungsrinnen sind im Fundais-Tal durch menschliche Eingriffe verursacht oder beeinflussbar.

Die auffallendsten Abtragungsformen (Karte 3) in diesen Tälern sind hauptsächlich rezente bis subfossile kleinere Hang- und größere Bachschuttkegel, die die U-förmigen Täler mehr oder weniger regelmäßig verbauen (Abb. 1 und 2). Zahlreiche Steinschlag-

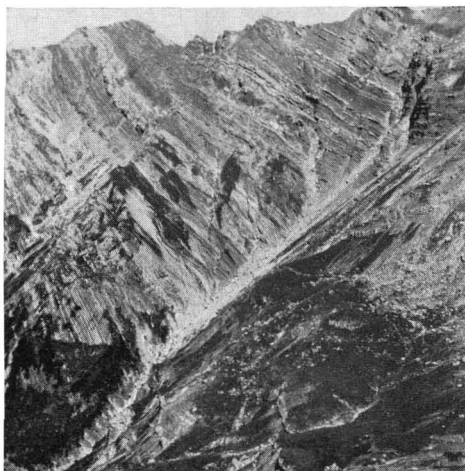
Abb. 3 Schuttreiße im Hauptdolomit  
des Fundais-Tales

rinnen und Verwitterungsbäche mit periodischer Wasserführung durchziehen den Fels bis in die Gratregion (Abb. 3) und haben zur Entstehung großer und kleiner Schuttfächer geführt (Abb. 4). Sie beliefern bei starken Regengüssen die Schuttkegel mit neuem meist kleinstückigem Material.

Die Hauptbäche, Wildbäche mit oft großen Strecken von gebirgsbachartigem Charakter im Sinne von K a r l et al. (1969), weisen infolge ihres geringen Gefälles hauptsächlich Umlagerungsstrecken<sup>2</sup> neben kurzen Eintiefungsbereichen auf (Karte 3; Abb. 1 und 2); die Verwitterungsbäche (= Jungschuttwildbäche) sind größtenteils im Zustand latenter Erosion und weisen felsige Sohlen auf (Abb. 3).

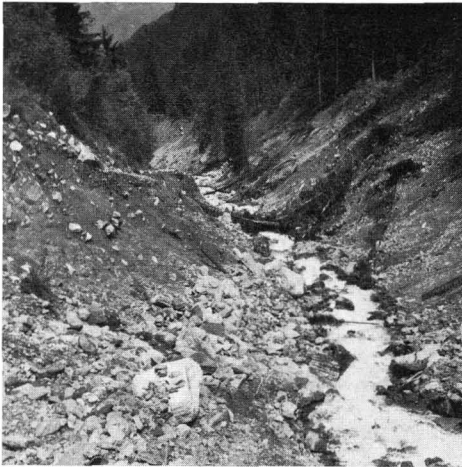
Abb. 5 Eintiefungsstrecke des Enterbaches

Das Tal des Enterbaches bei Inzing in Tirol weist als Folge jahrhundertelanger Schädigung der Wälder durch Kahlschlag und extensiver Almwirtschaft große Eintiefungsbereiche infolge häufiger Murtätigkeit des Baches in den mächtigen glazialen Lockergesteinsablagerungen (Talverfüllung) des Talinneren und vielfach tiefgreifende Feilenanbrüche im fossilen oder diluvialen Hangschutt auf.

Zwei Arten von Massenbewegungen bestimmen hauptsächlich das Abtragsgeschehen. Auf der einen Seite schuf die fluviatile Erosion des Hundsbaches in der Talverfüllung und an dessen Ausräumungsende gewaltige Feilen- und Uferanbrüche (Abb. 5 und 6; Karte 5), deren steile Anbruchflächen — solange Wasserzusatz fehlt — stehen bleiben können (A u l i t z k y , 1970). Das Material, dessen Korngrößen von feinsandig-glimmerigen Anteilen bis zu Blöcken von vielen Kubikmetern reichen, ist sehr erosionsanfällig (A u l i t z k y , 1970).

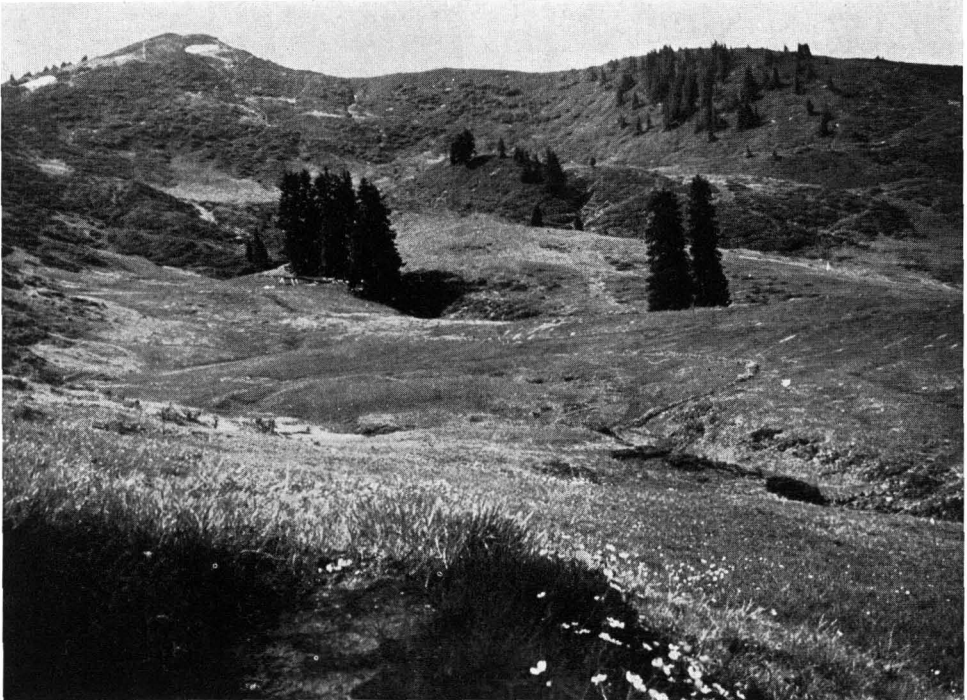
Abb. 9 Süd-Ost-Kar des Riedberger Horns im Allgäu

**Starke Entwaldung und unpflegliche Almwirtschaft führen im Süd-Ost-Kar des Riedberger Horns im Allgäu zur erhöhten Instabilität des Geländes, die sich durch Rotations- und Translationsrutschungen und durch häufige Zugrisse als Initialstadien dazu bemerkbar macht.**

Das Untersuchungsgebiet wird geomorphologisch durch zwei Kare charakterisiert, deren Bäche zur Schönberger Ache und zur Bolgen Ache entwässern. Die flach abfallenden Karböden, deren östlicher die Grasgehren-Alpe trägt, sowie die Karhänge wurden von der Lokalvereisung geprägt (Karte 7; Abb. 9).

Um Alpweiden zu gewinnen wurde das einst zur Gänze bewaldete Gebiet stark gerodet. Dies blieb insofern vorerst ohne nennenswerte Folgeschäden, solange die intensive Bewirtschaftung der Flächen gesichert war. Die Entwicklung zur extensiven Wirtschaftsform und letzten Endes die Erschließung zum Sport- und Erholungsgebiet mit der Anlage von Skiliften und Abfahrten führten infolge der nun fehlenden Schutzwirkung des Waldes zur Instabilität des Geländes. Der stark aufgelichtete auf den Hängen und Graten stehengebliebene Wald konnte und kann nicht genügend Schutz gegen Erosion und Rutschungen bieten (Abb. 9).

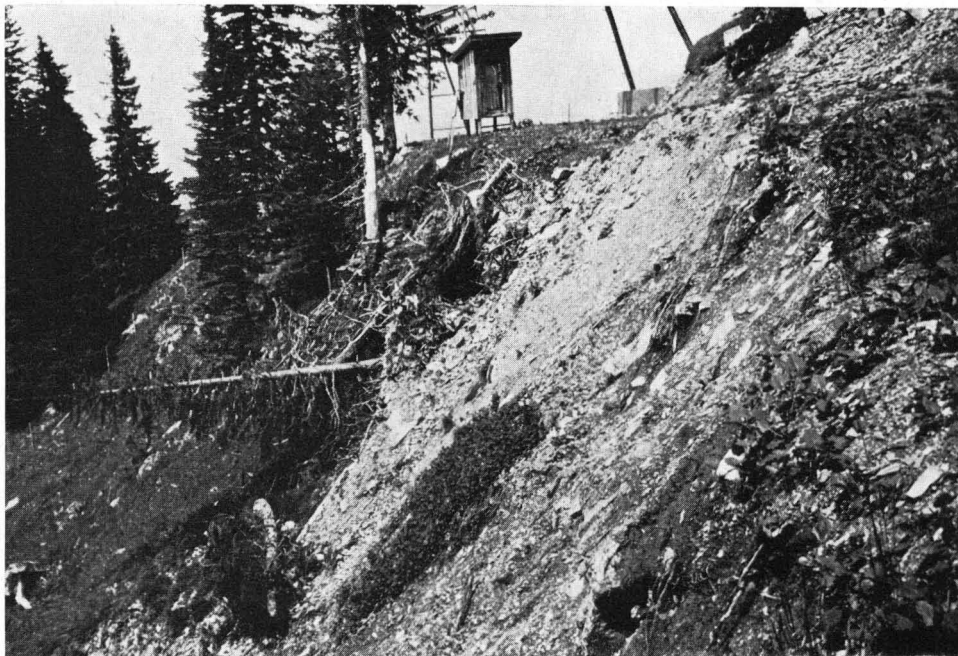
Abb. 13 Rutschungen beim Grasgehren-Lift

Rutschungen und schwere Erosionsschäden als Folge menschlicher Eingriffe in die Vegetationsdecke und Bodennarbe machen die begrenzte Belastbarkeit des Gebietes am Riederberger Horn deutlich.
