Zustandsprotokoll

| Objektadresse: | Mustergasse 1, 1234 Musterhausen |
| Datum: | Freitag, 01.01.2021 |
| Sachverständiger: | DI Markus Baumeister |

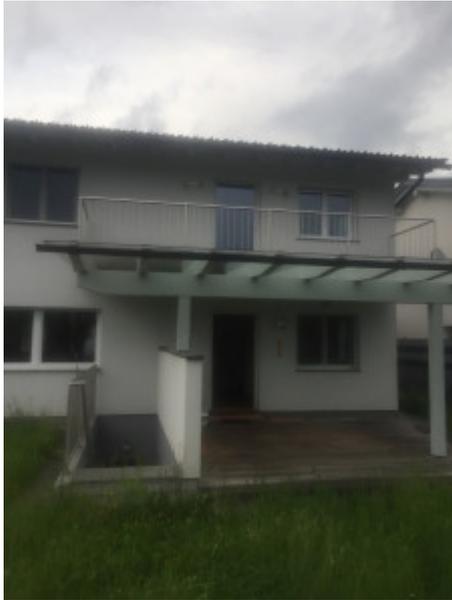
Außenansicht in gutem Zustand

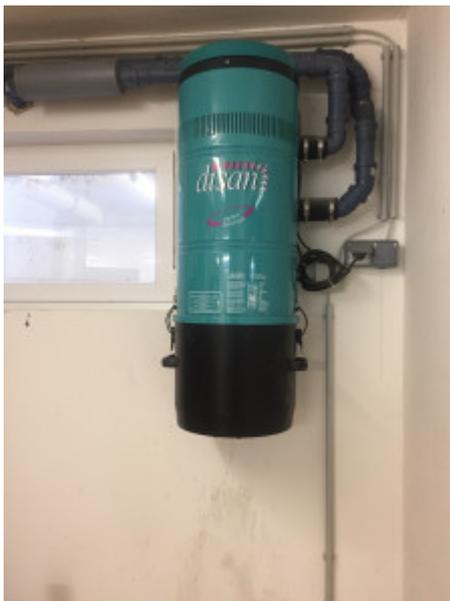
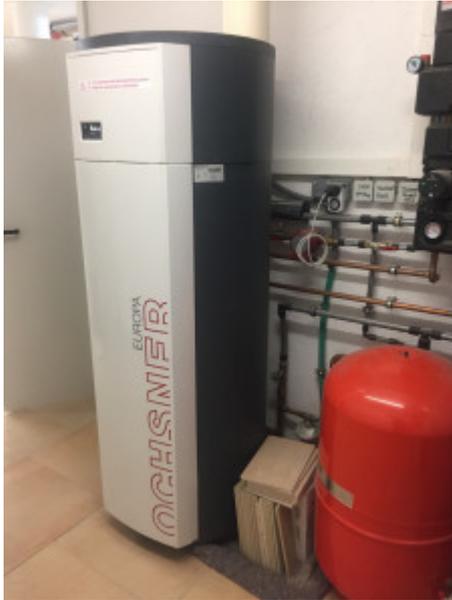
Heizsystem soweit ersichtlich in gutem Zustand, Schlüssel für Pelletsdepot nicht einsehbar (Schlüssel nicht mehr vorhanden) - Zugang nur zugeklebt

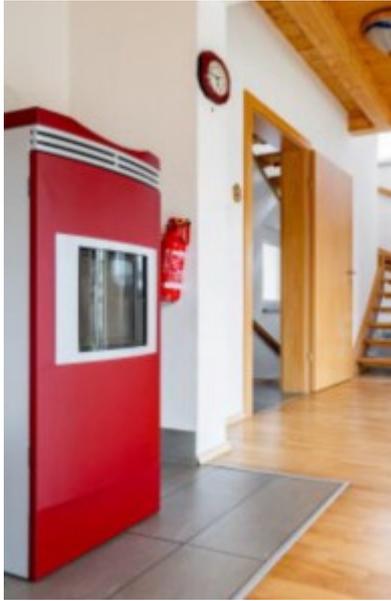
Kachelofen in gutem Zustand soweit ersichtlich

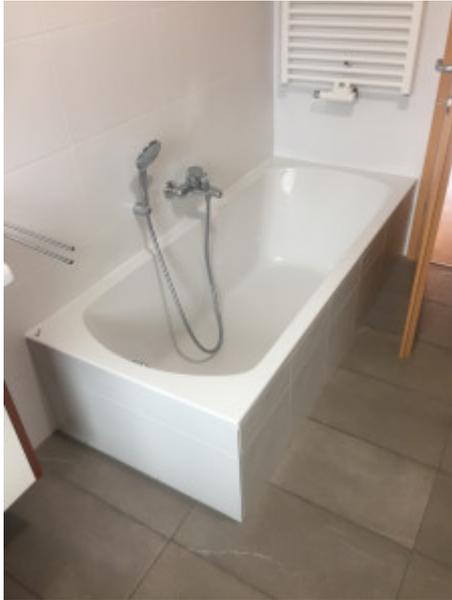
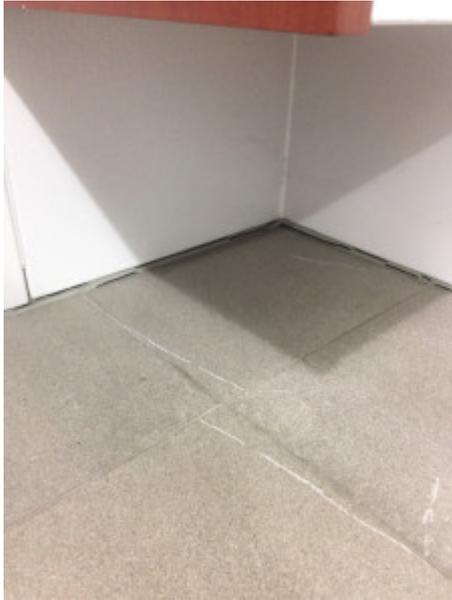
Sanitärräumen soweit in Ordnung, Badewanne sehr niedrig errichtet (für Pensionisten) und Fehlstellen in Verkleidung Badewanne, Setzungen in beiden Sanitärräumen (offene Silikonfugen)

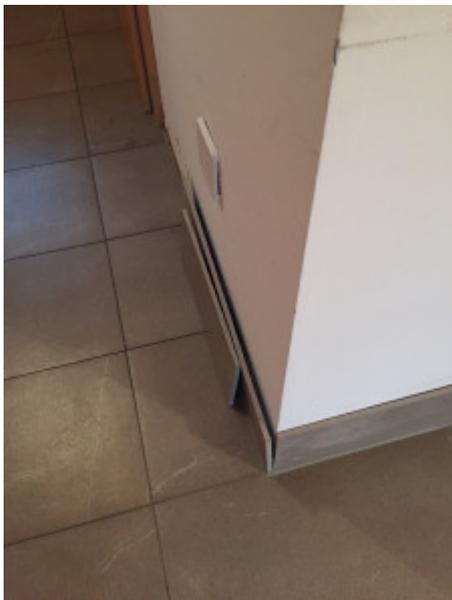
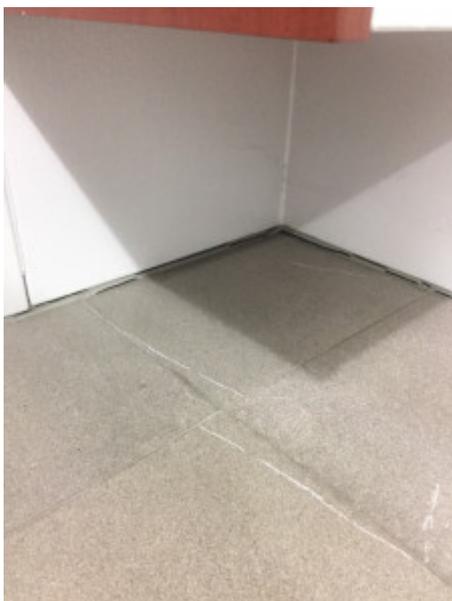
Allgemeinzustand
 Fussboden EG weist Hohlstellen auf, Sockelleisten teilweise beschädigt locker bzw. abgelöst, Terrassentür schleift (starke Kratzspuren)

Fußboden OG weist Hohlstellen auf, Sockelleisten teilweise nicht vorhanden, Fussboden Badezimmer bereits erläutert

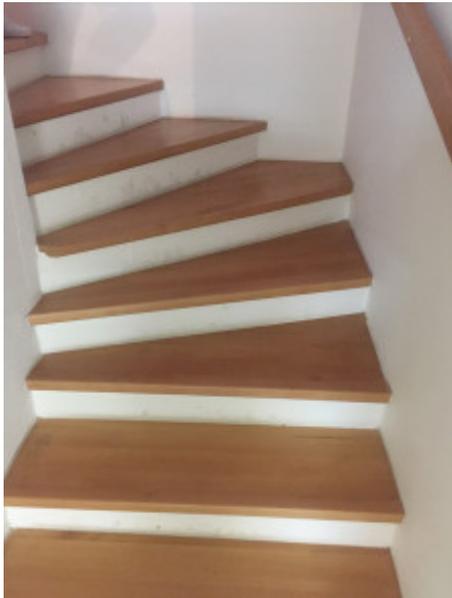
Holzstiege EG-OG in sehr gutem Zustand, normale
Gebrauchsspuren, Handläufe in gutem Zustand

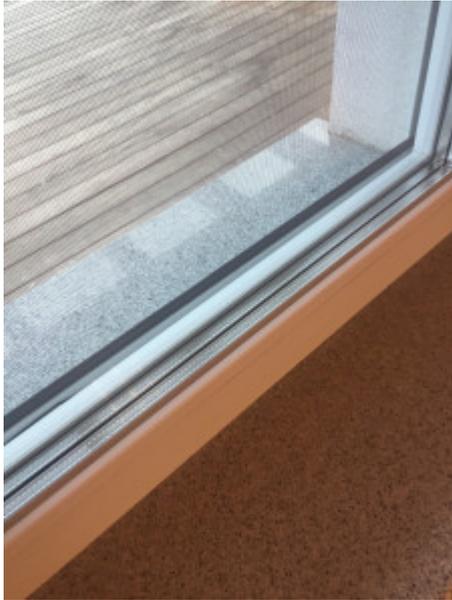
3-Scheiben Verglasung
Keine Fehlstellen ersichtlich, such Insektengitter OG in gutem Zustand

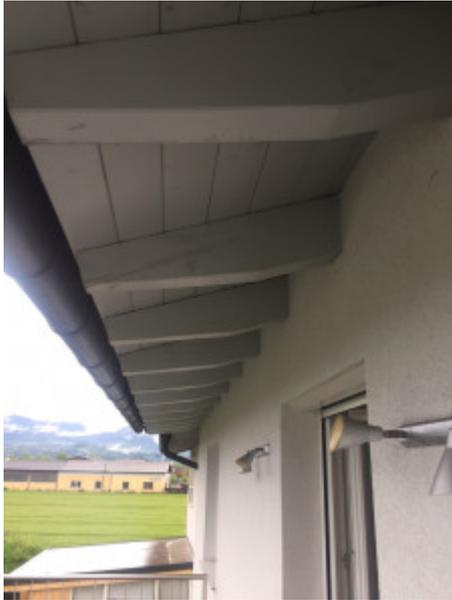
Satteldach Holz
soweit ersichtlich in sehr gutem Zustand

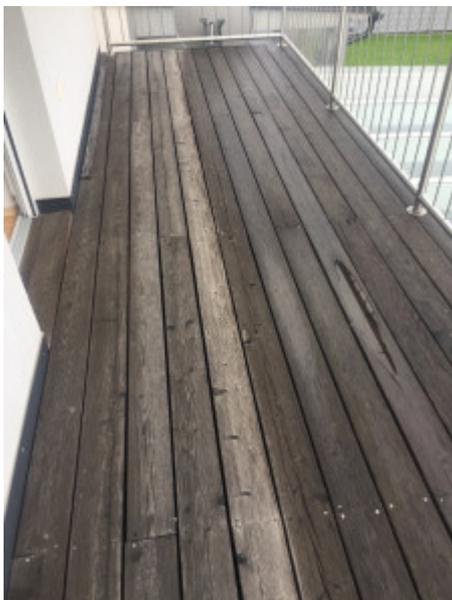
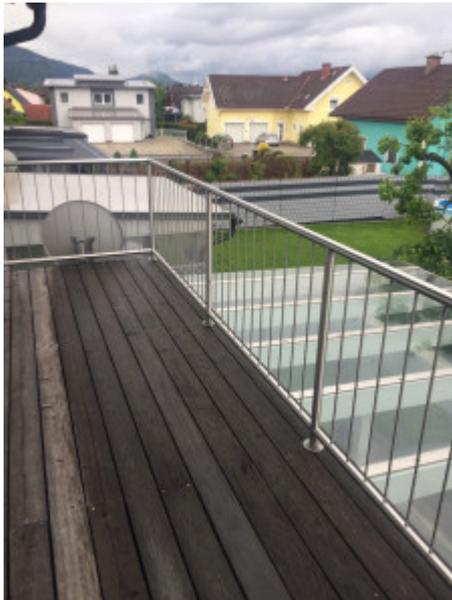
Holzkonstruktion
in gutem Zustand, Brett im Bereich Balkontür locker und
nicht sauber verlegt

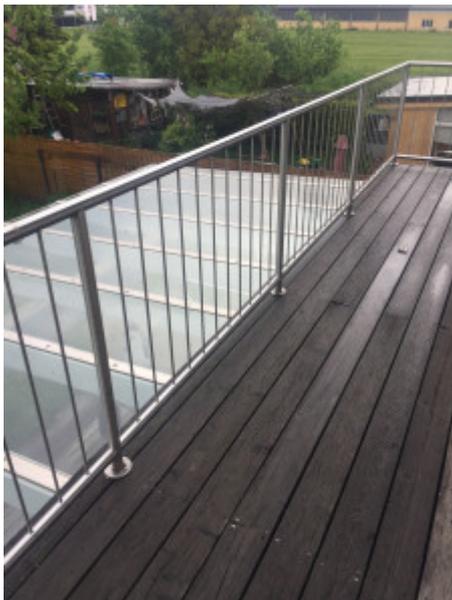
Metall
nicht sehr stabil

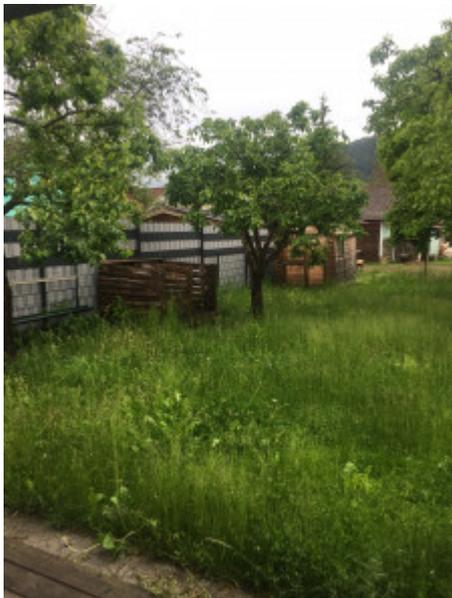
Garten in gutem Zustand, derzeit nicht sehr gepflegt,
Zaun auch in Ordnung, keine Fehlstellen

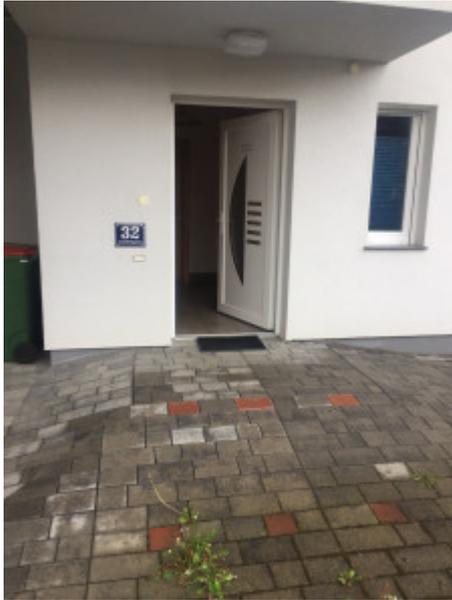
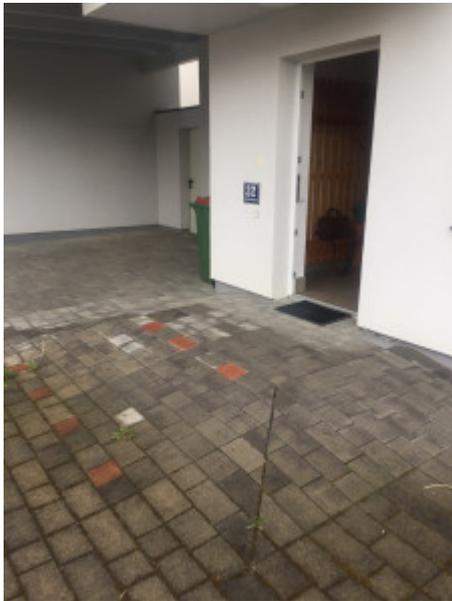
teilweise nicht ganz sauber verlegt

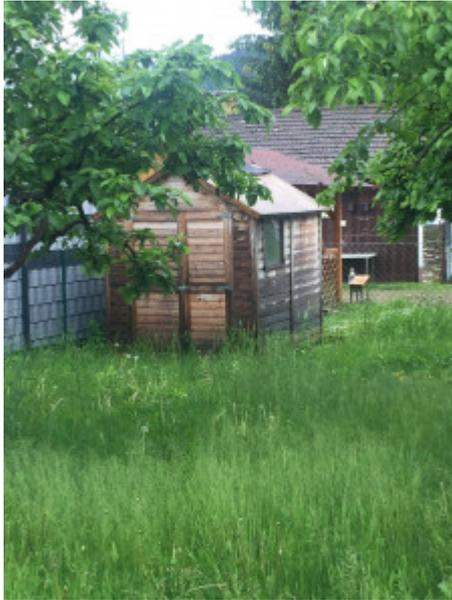
Gartenhütte
soweit ersichtlich in gutem Zustand, Zugang nicht
möglich (Schlüssel nicht vorhanden)

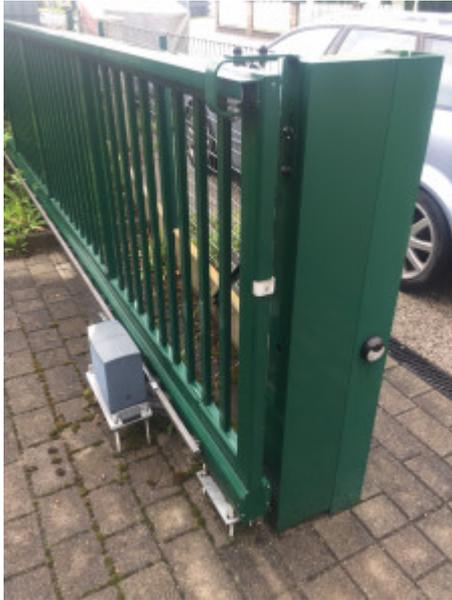
Schiebetor elektrisch
derzeit nicht funktionsfähig
