# **Schadensfälle in der Schweißtechnik und deren Vermeidung**

**Referent: Peter Gerster ö.b.u.v. Sachverständiger für Schweißtechnik**

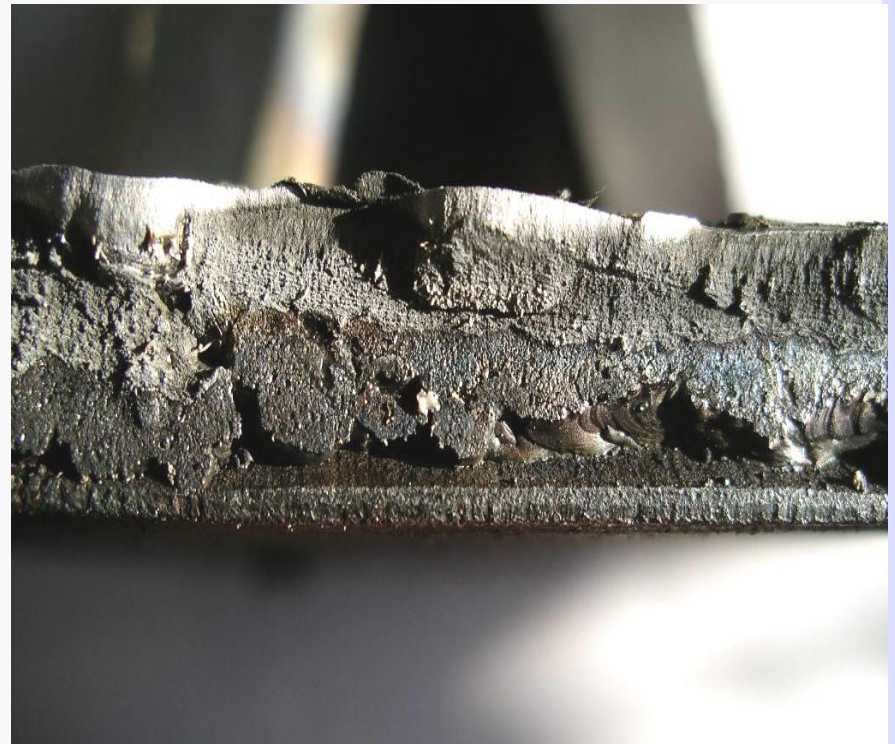
## Beispiel Bindefehler an einem Fahrzeugrahmen

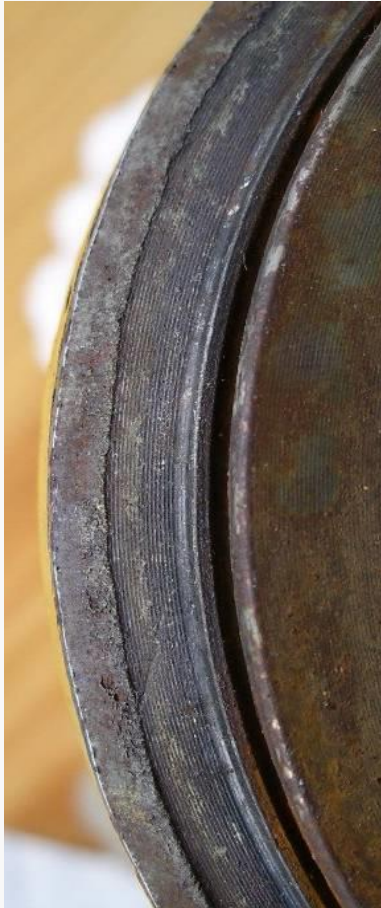
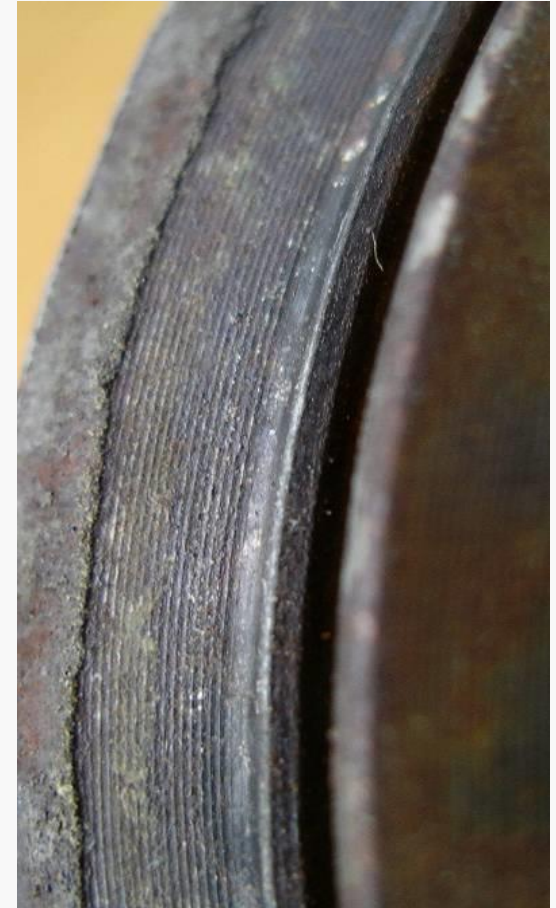
## Gerissene Schweißnaht an einem Hydraulikzylinder eines Kranes

Bruchfläche auf der Zylinderaugenseite

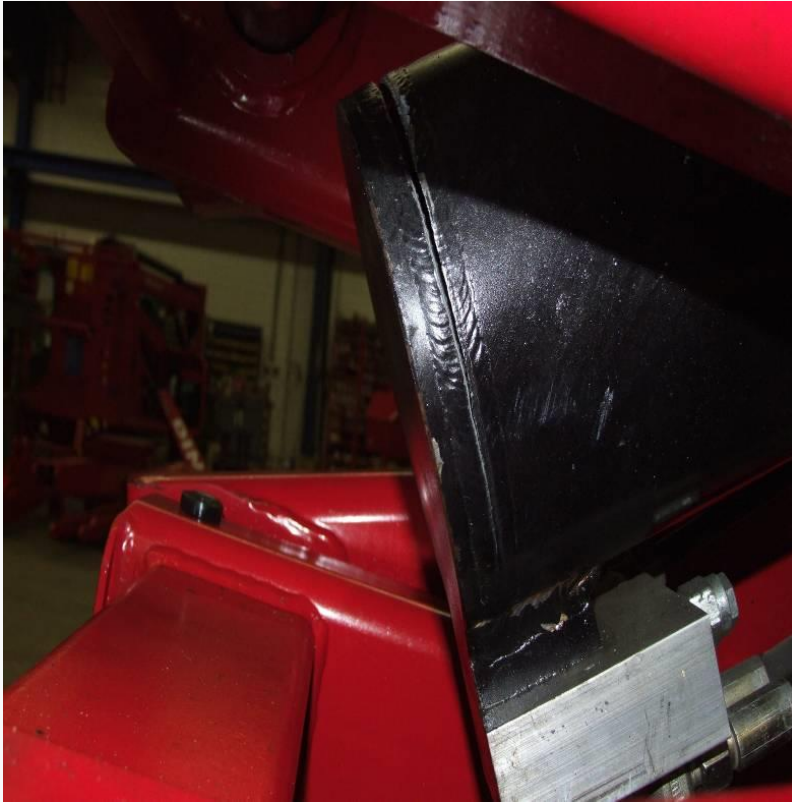
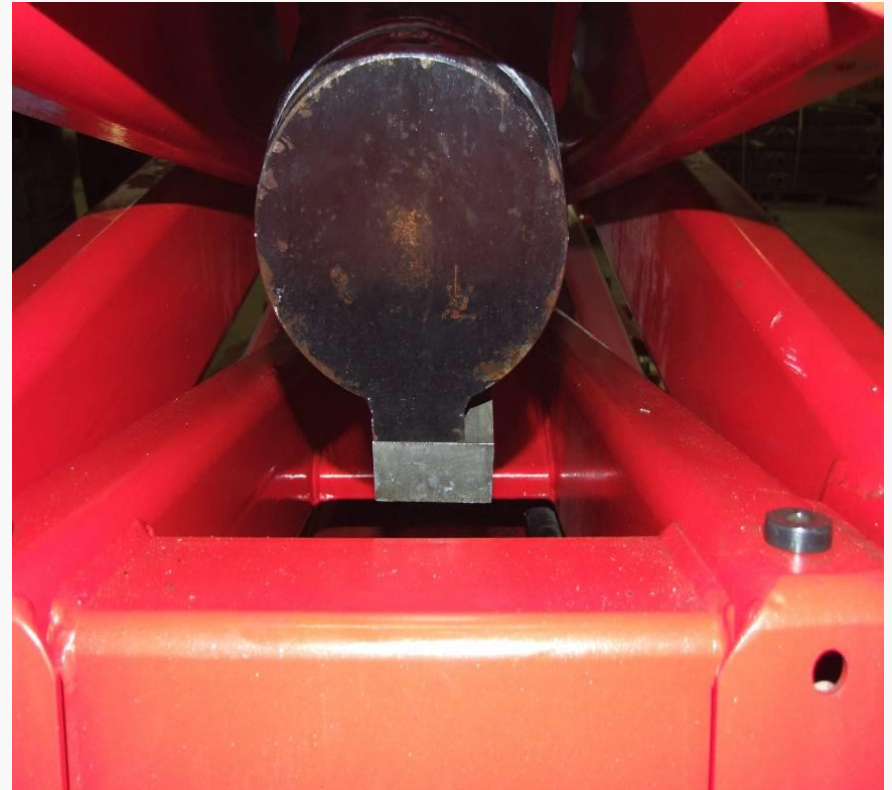
**Makroschliff der gerissenen Schweißverbindung mit Bindefehler**

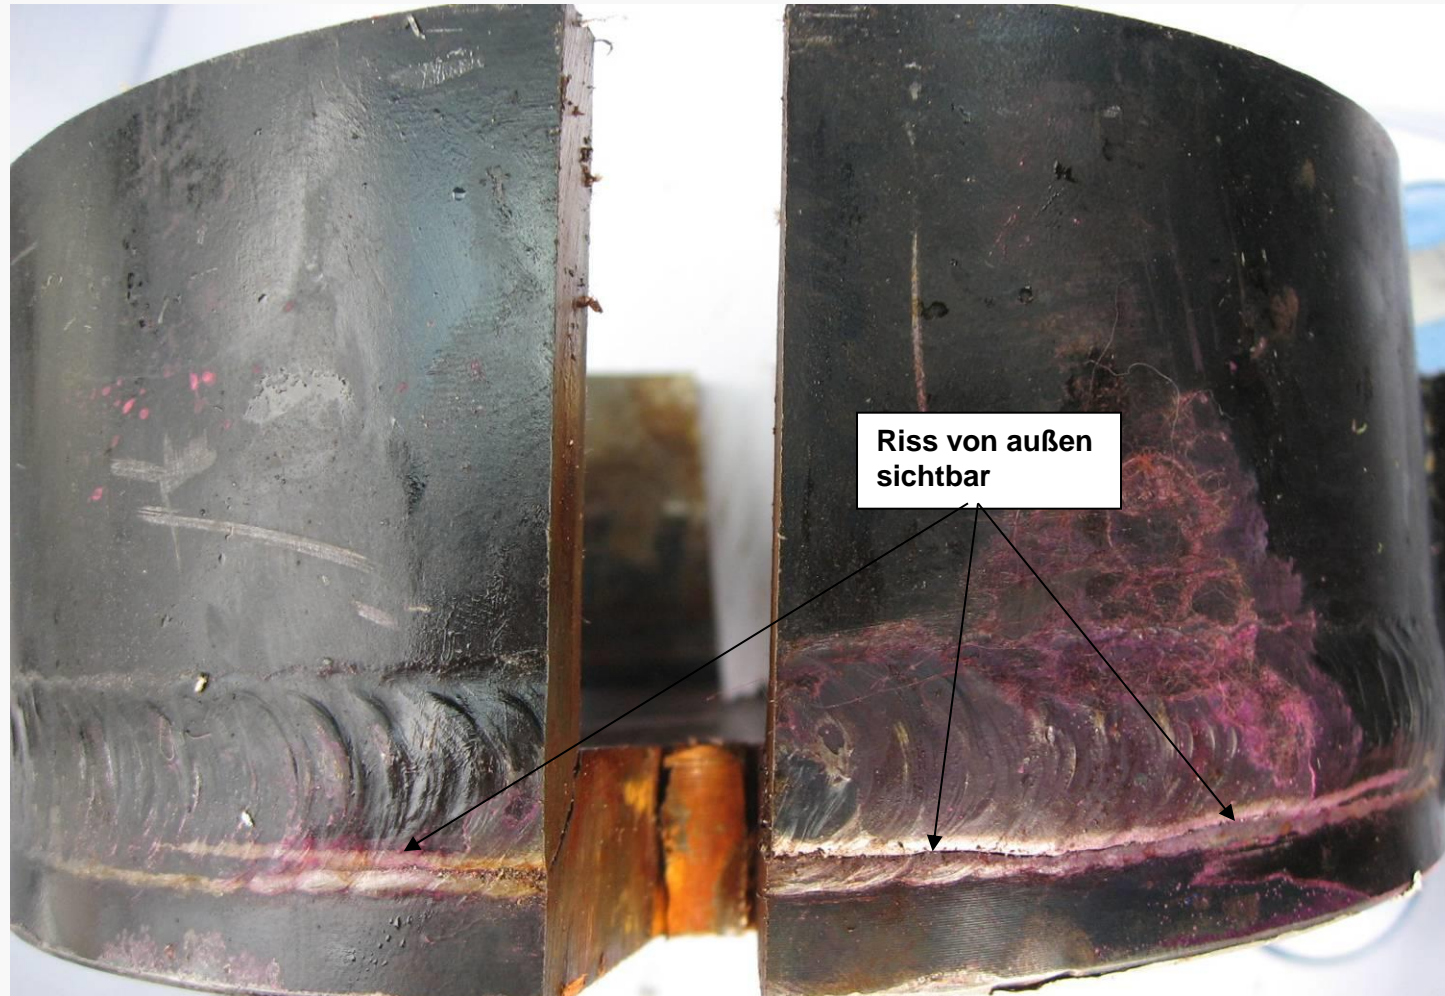
2. Zylinder  
gleicher  
Firma

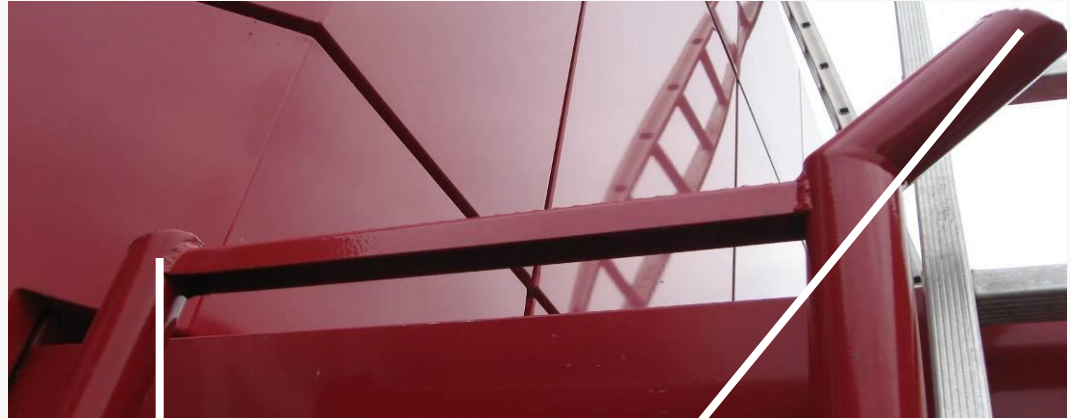
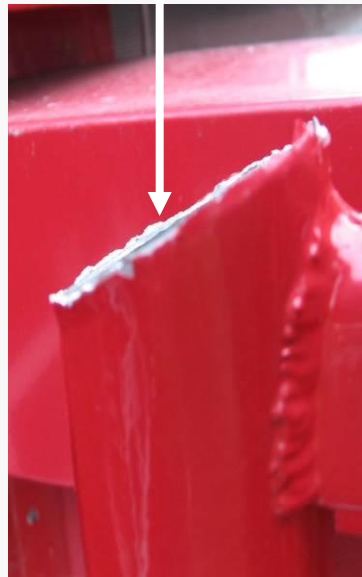
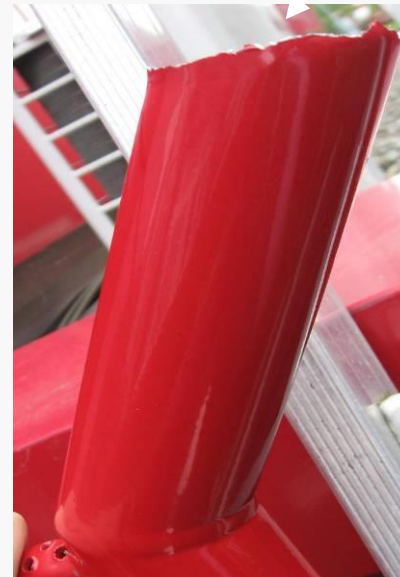
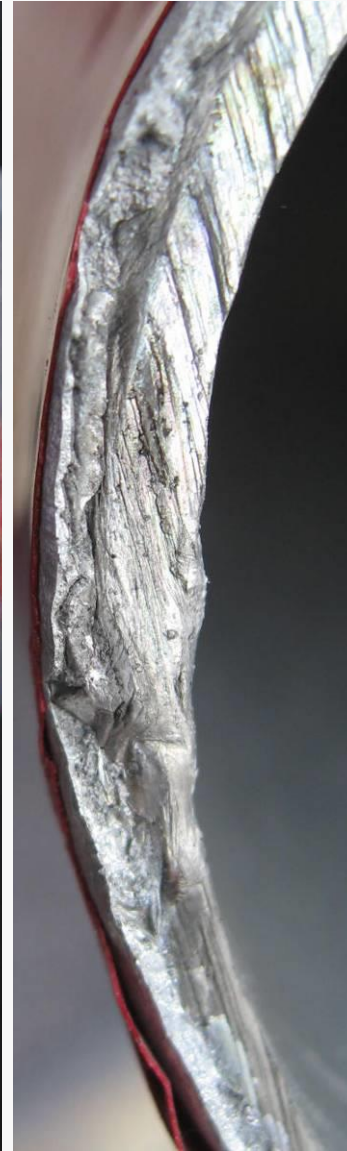
## Absturz eines Mitarbeiters durch Bruch beider Halterohre

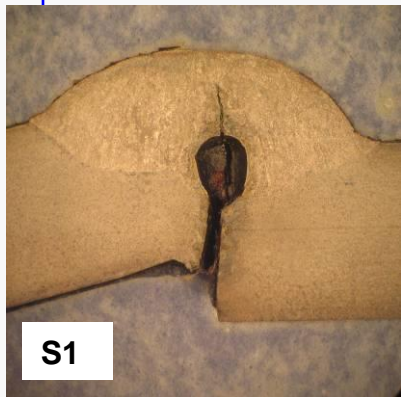
S1

## Beispiel gerissener Warmwasserboiler

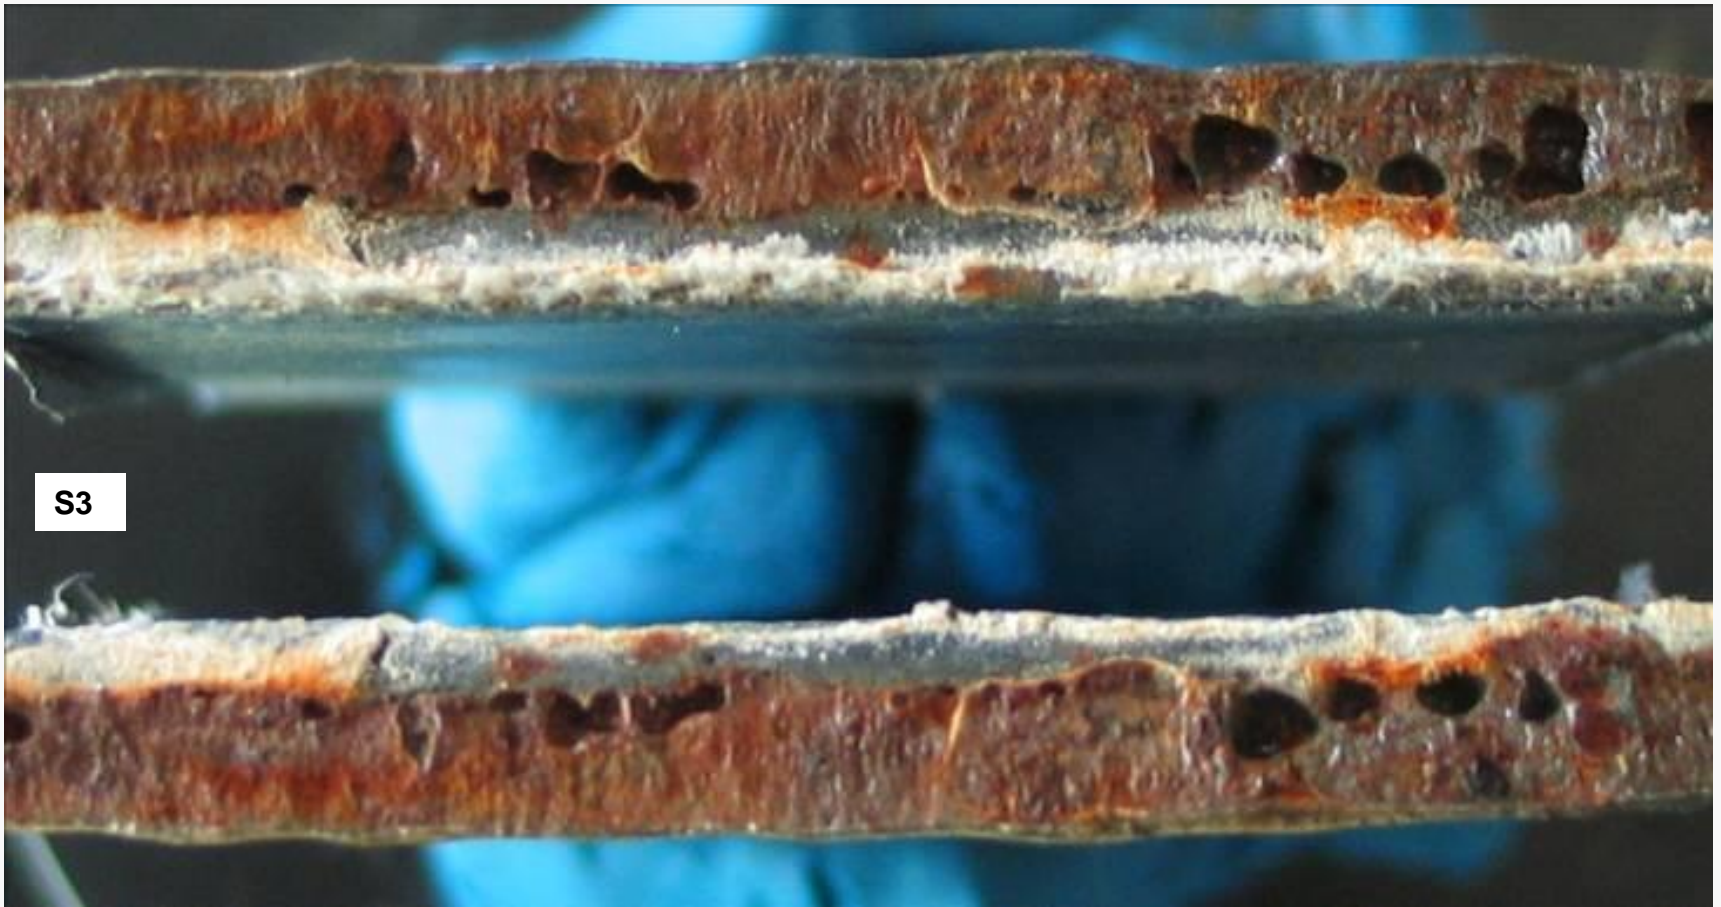
## Beispiel gerissener Warmwasserboiler

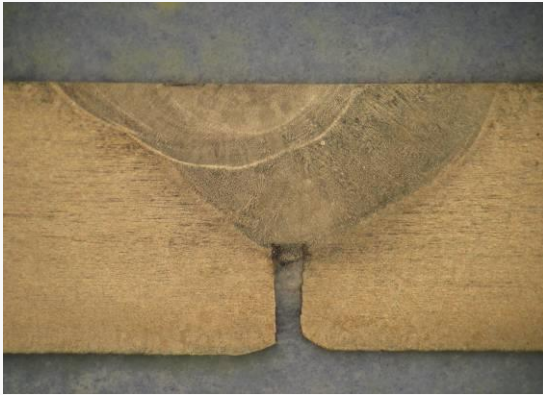
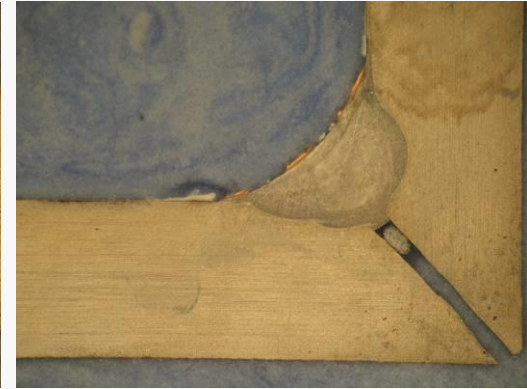
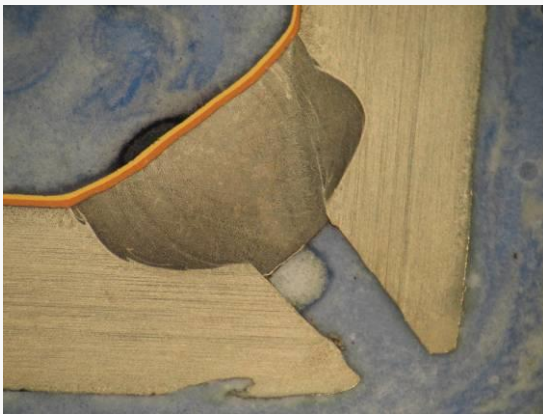
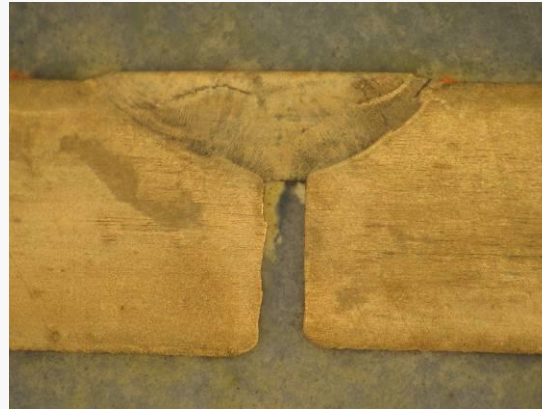
## Risse an den Quernähten bei den aufgeschweißten Verstärkungen

ungenügende  
Durchschweißung

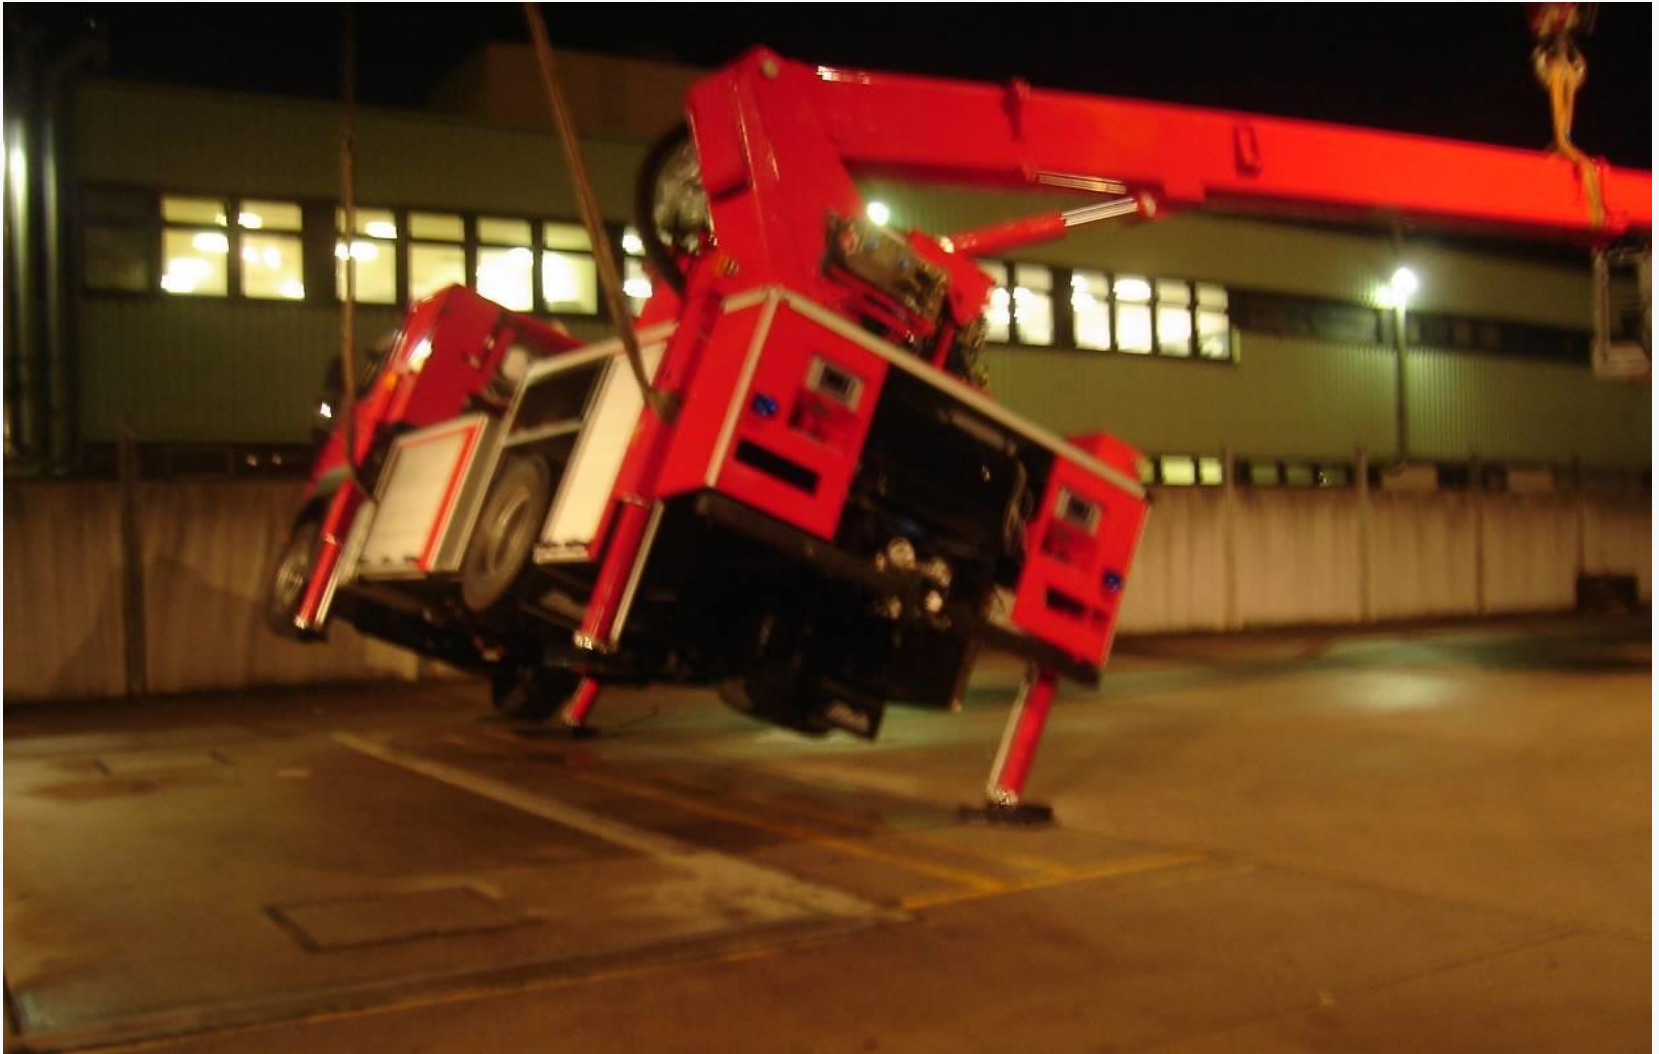
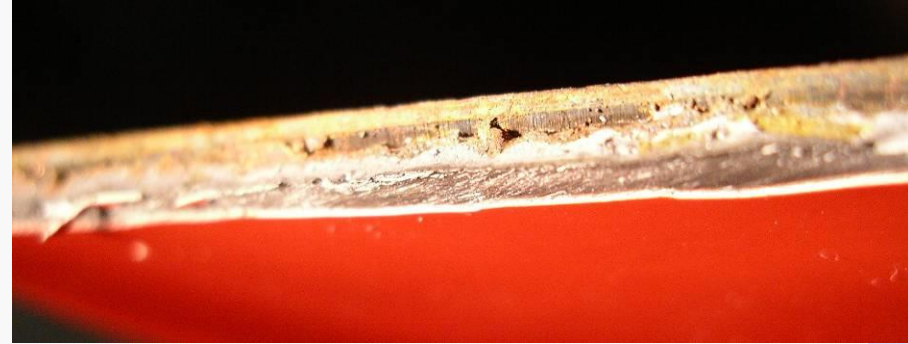
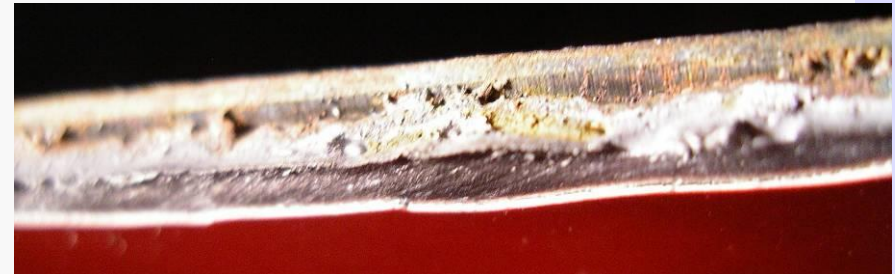
## Umgekipptes Fahrzeug bringt gravierende Schweißnahtfehler zur Ansicht

**Gerissenes Tragrohr**

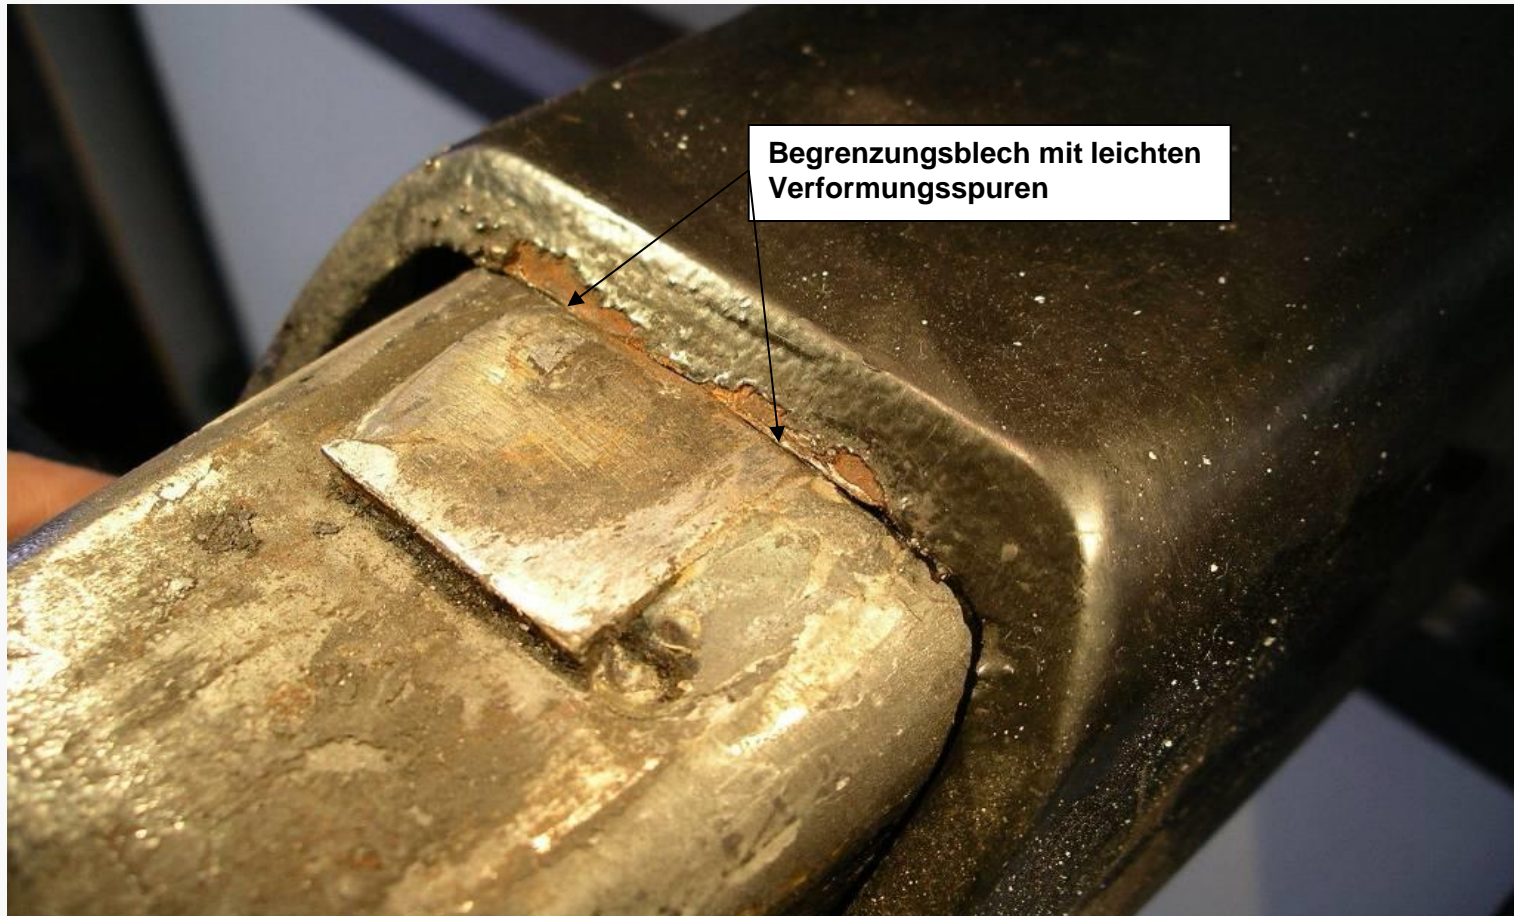
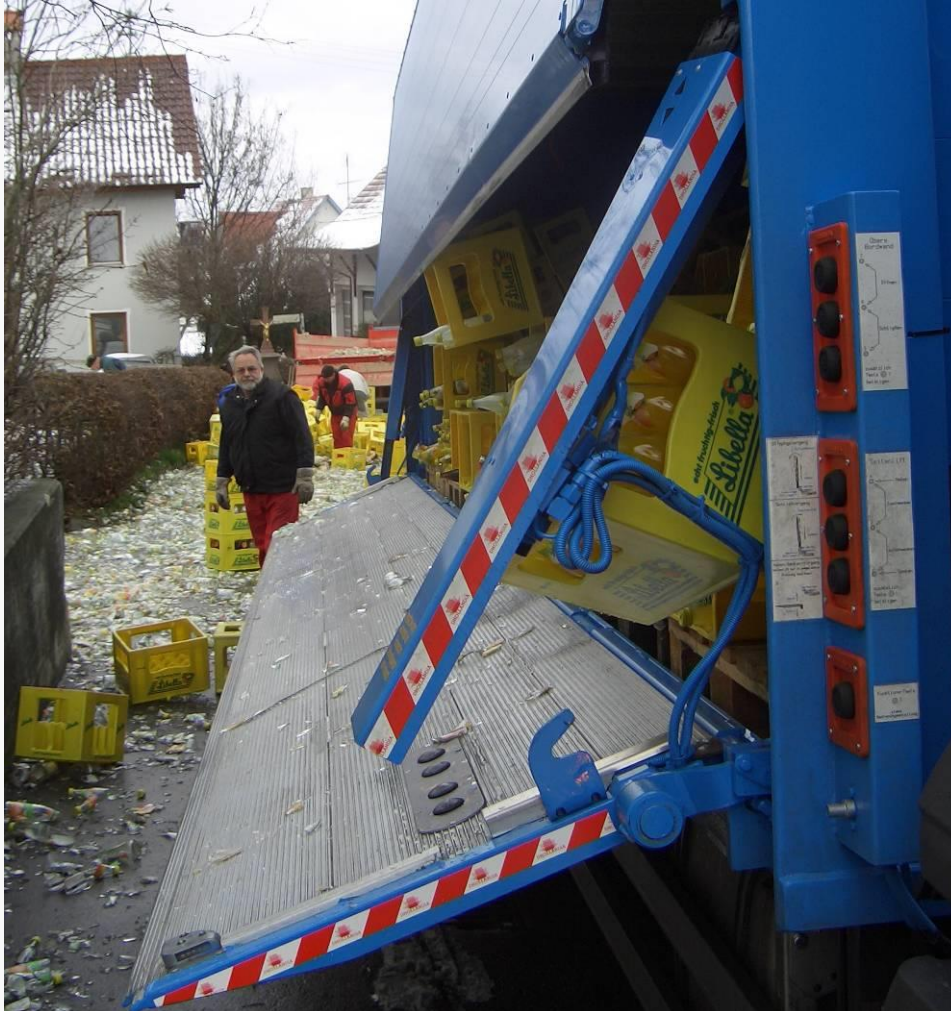
## Ansicht schadhafter Ausziehholm

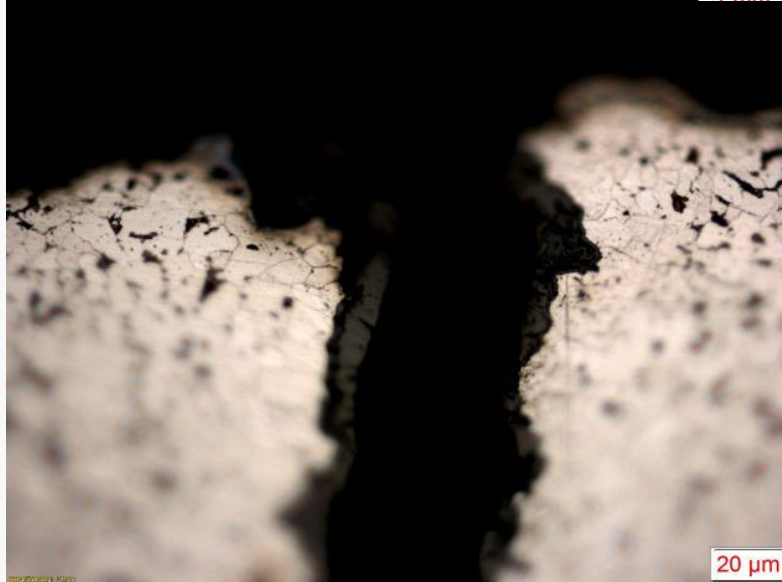
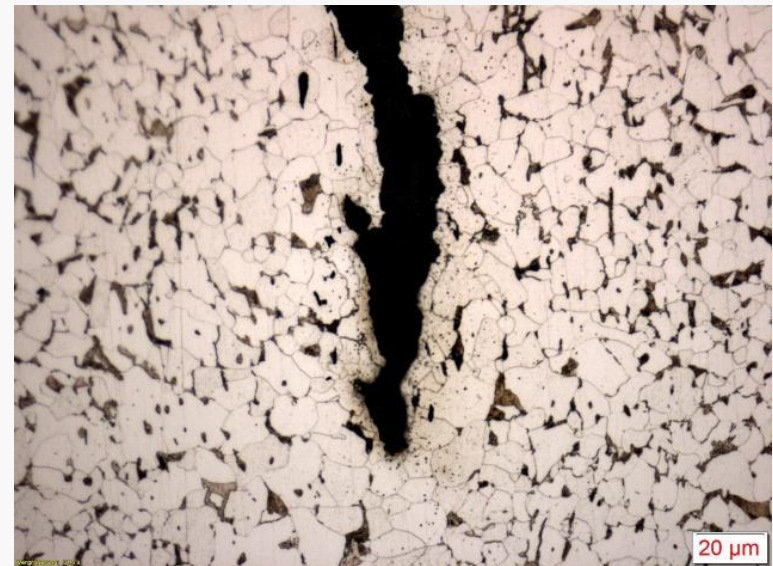
# Schadensfall – HFI geschweißte Längsnaht an Fernwärme-Rohrleitung

Fehler in RT bei Aufnahme und auch bei der MT-Prüfung gut erkennbar  
Es wurden drei undichten Stellen gefunden

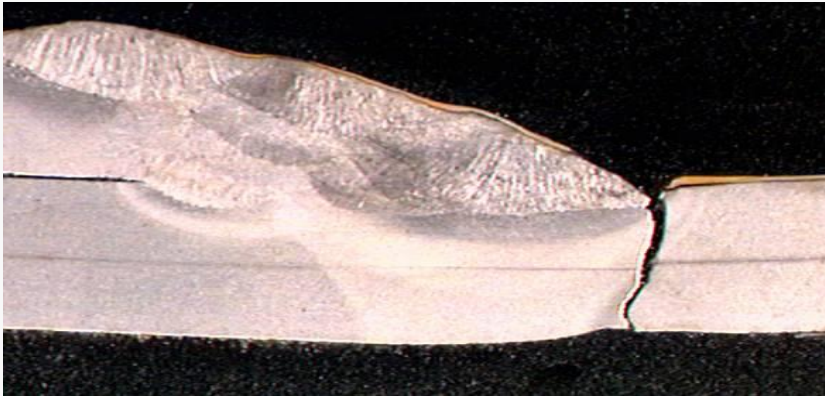
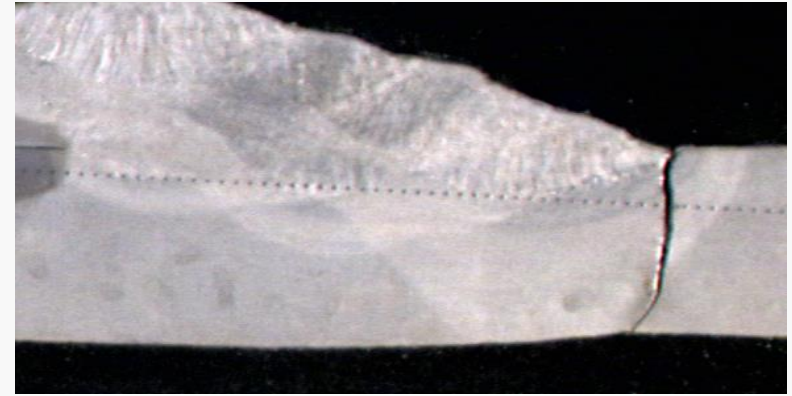
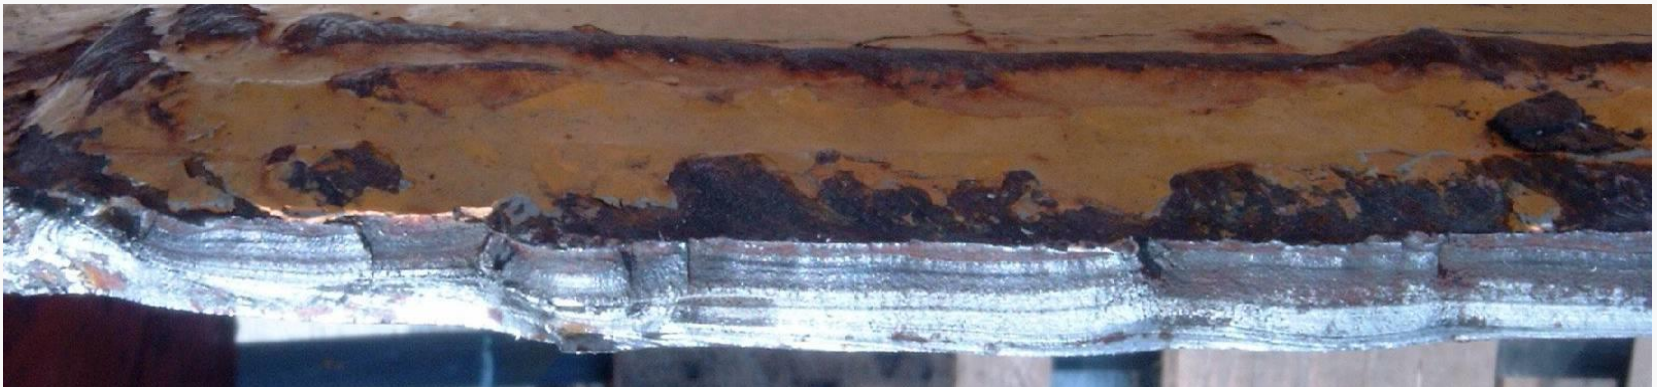
## Bruch Teleskopausleger – Aufschweißung Versteifungslamellen

## Typischer Dauerbruch an der Quernaht des Versteifungsbleches

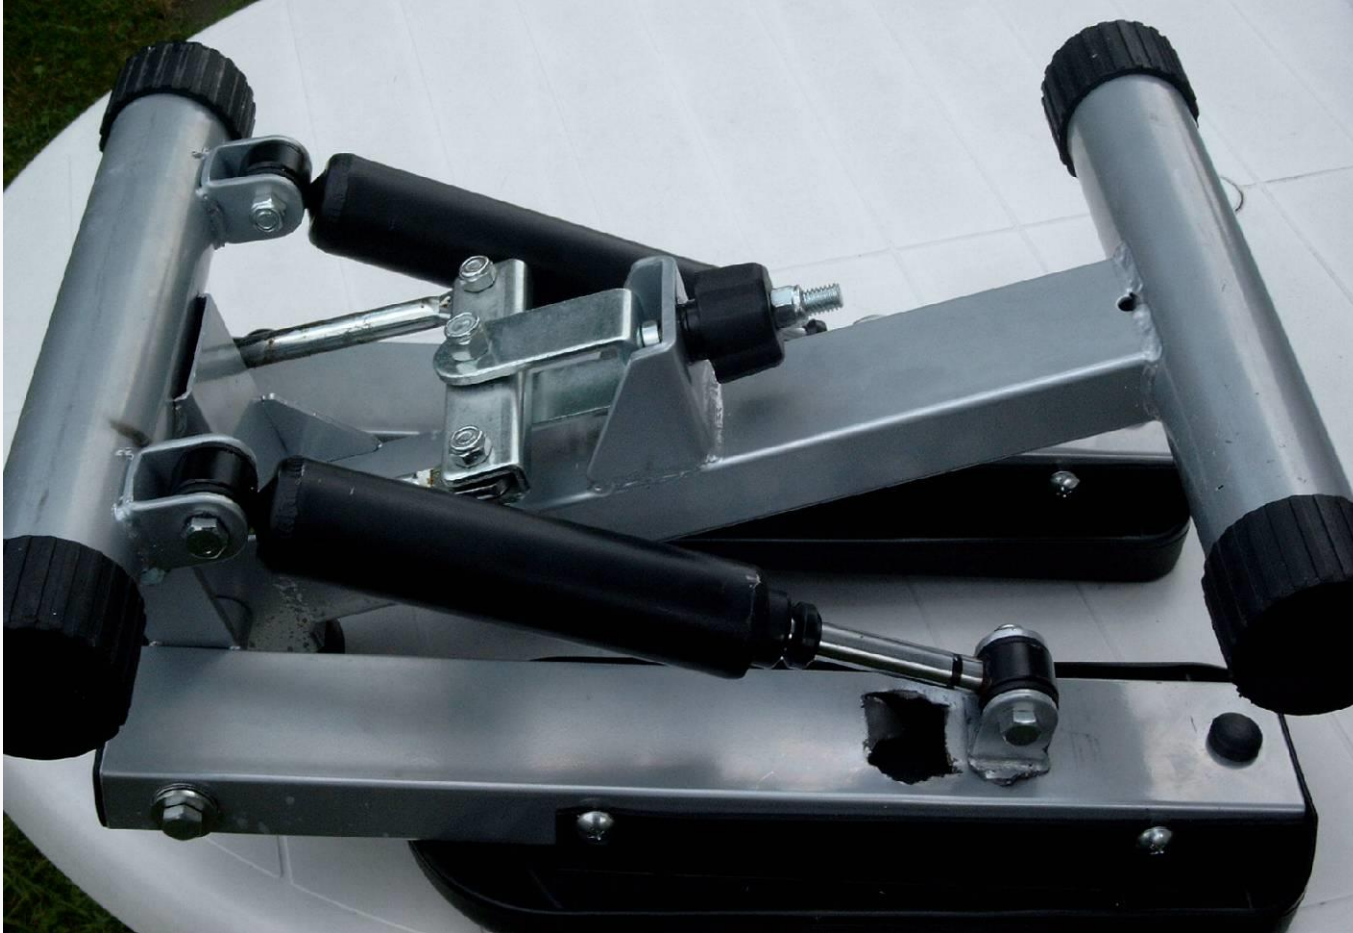
Haltewinkel für  
Bremszylinder  
an Stepper  
ausgebrochen

Ansicht rechte  
untere Seite

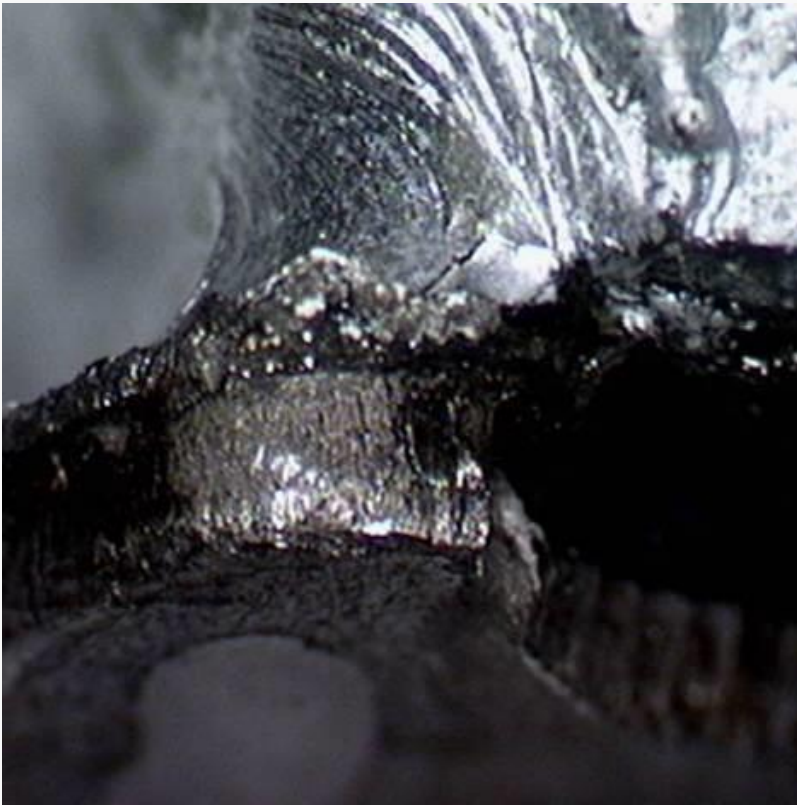
linker Schweißnahtanfang

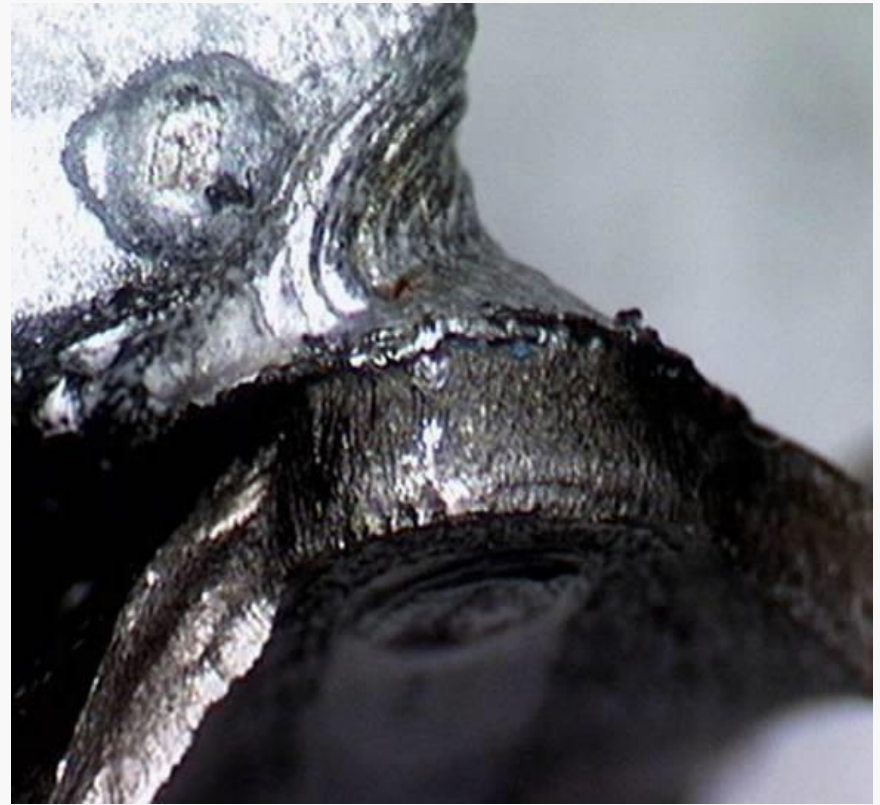
rechter Schweißnahtanfang

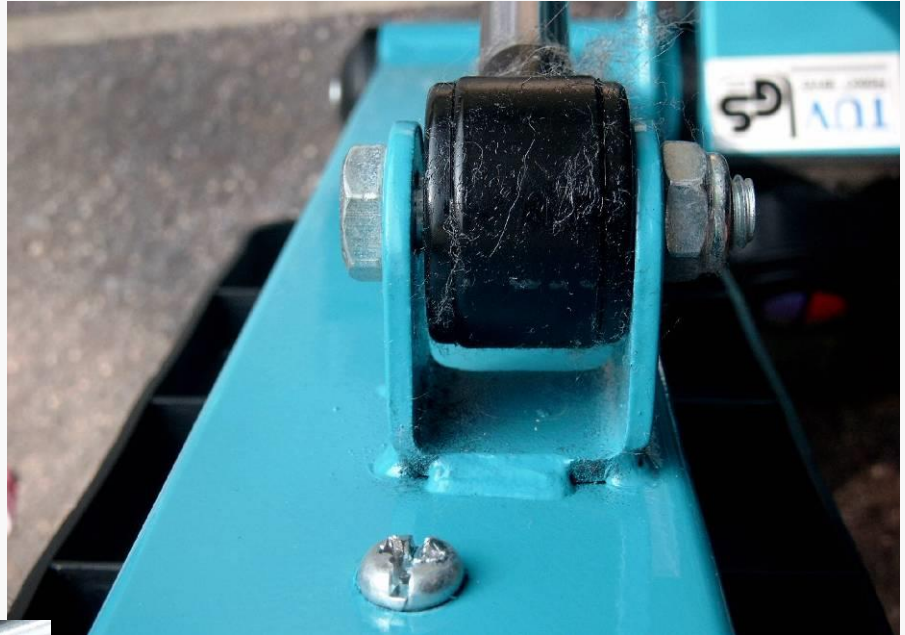
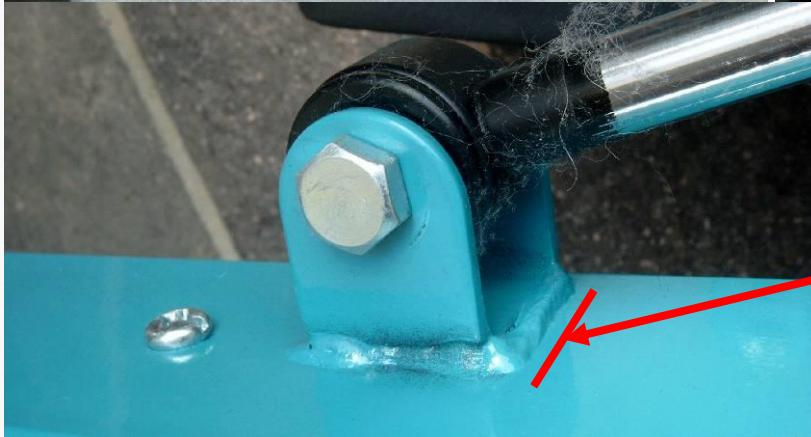
Durchgehende  
Schweißnaht im  
Zugbereich des Winkels

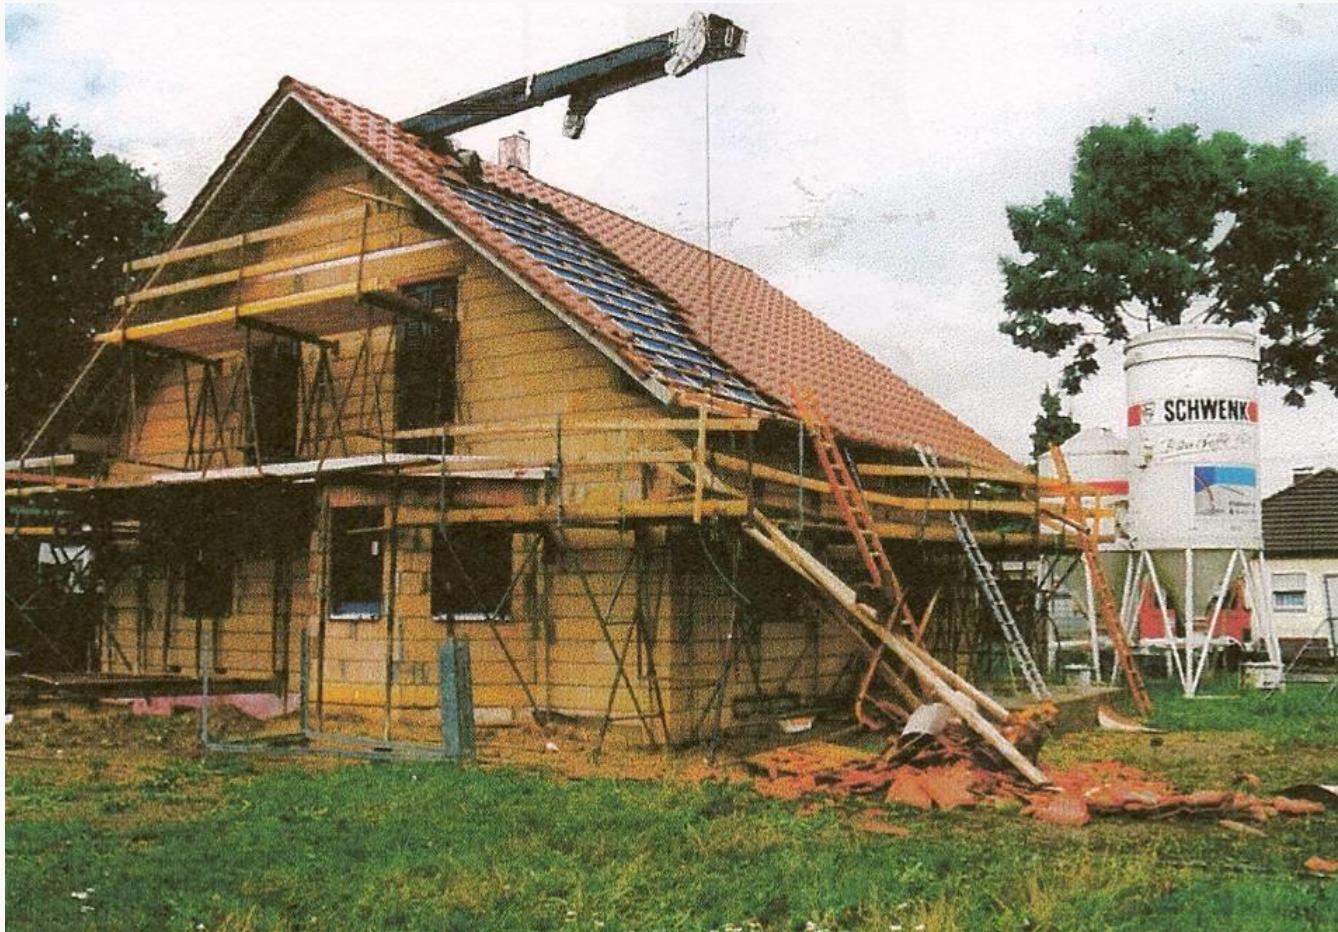
Gesamtansicht  
der Baustelle

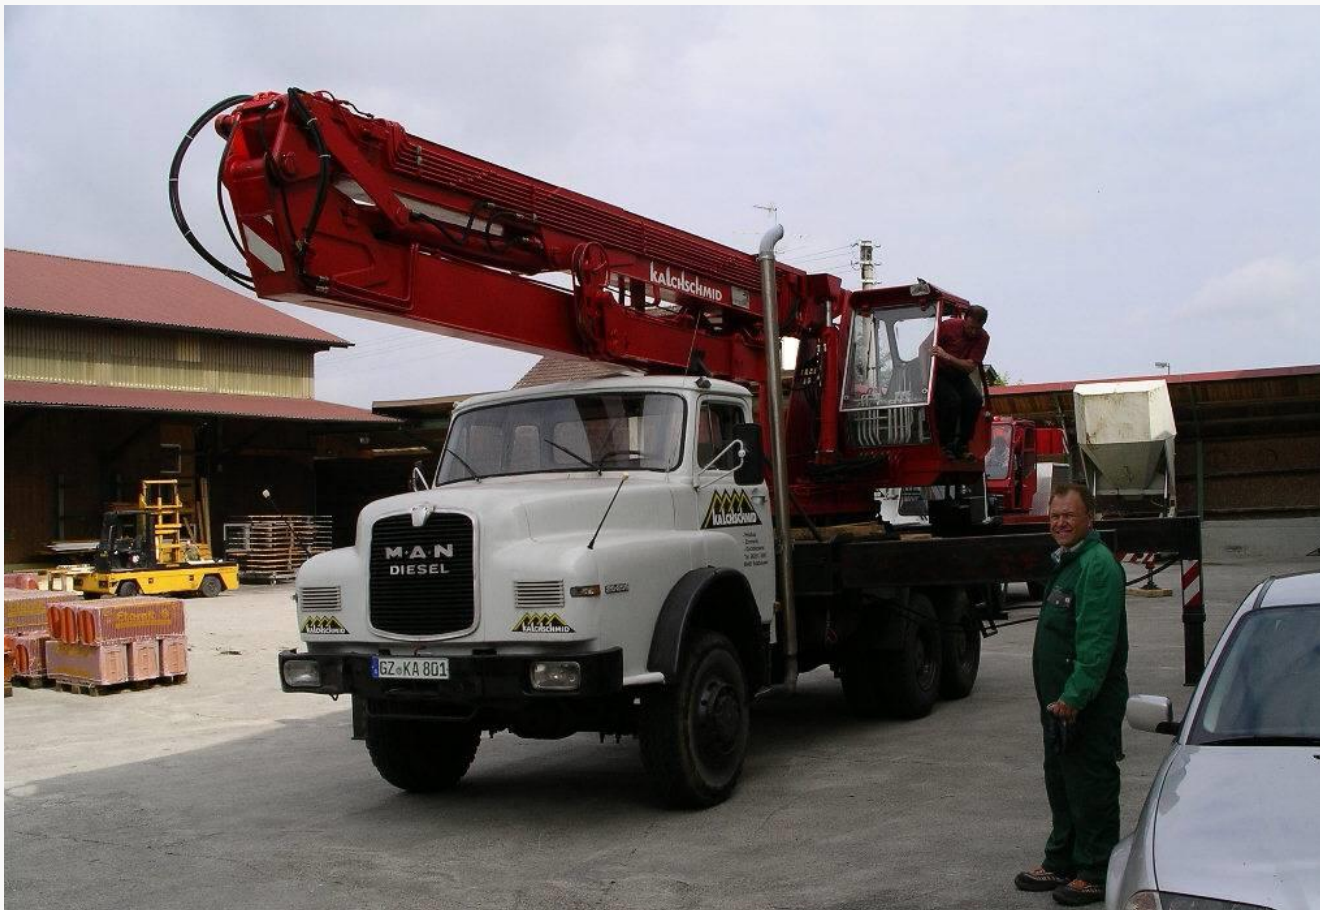
Gesamtansicht  
des reparierten  
Kranes

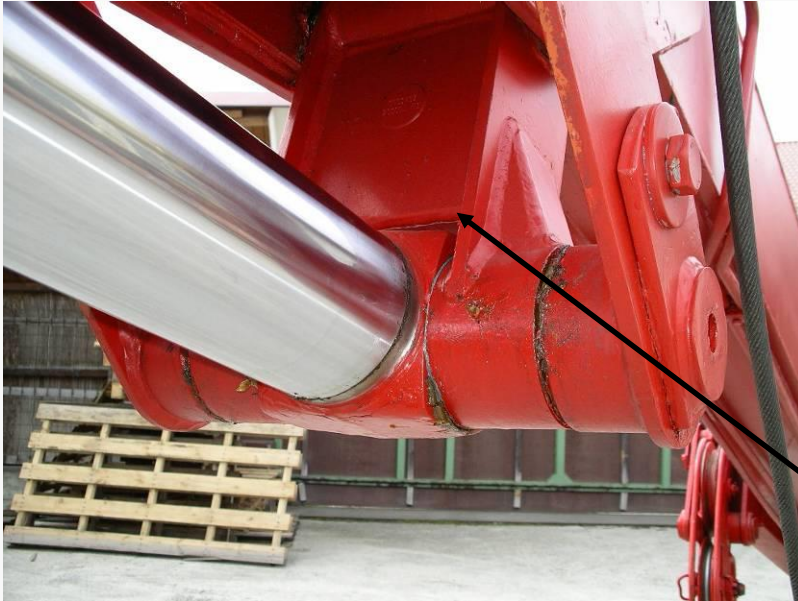
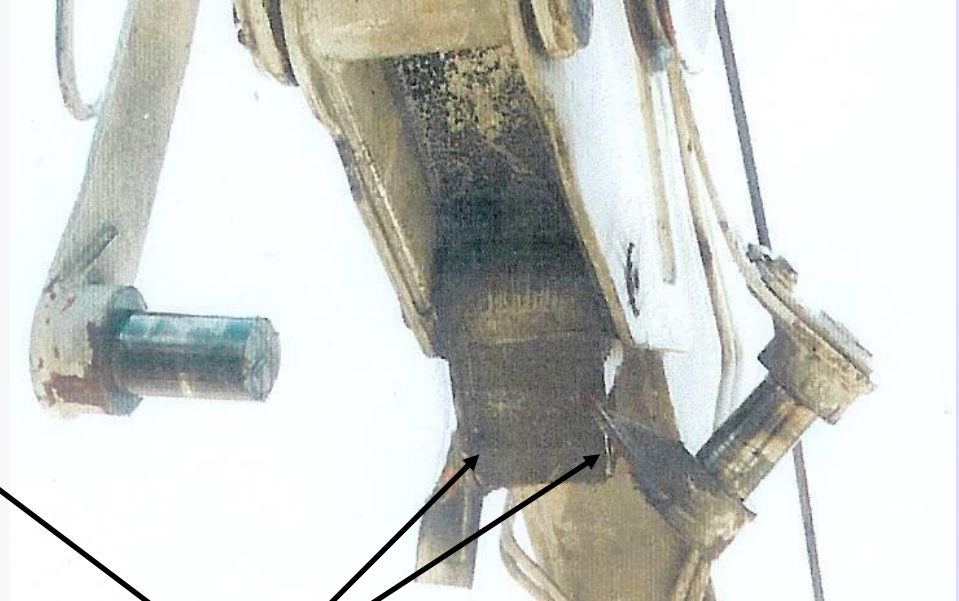
**Risse in Konsole mit  
gebrochenen Bolzen**

Darstellung des gebrochenen Tragbolzen mit Rissen in Konsole
