# **Schadensfälle in der Schweißtechnik und deren Vermeidung**

**Referent: Peter Gerster ö.b.u.v. Sachverständiger für Schweißtechnik**

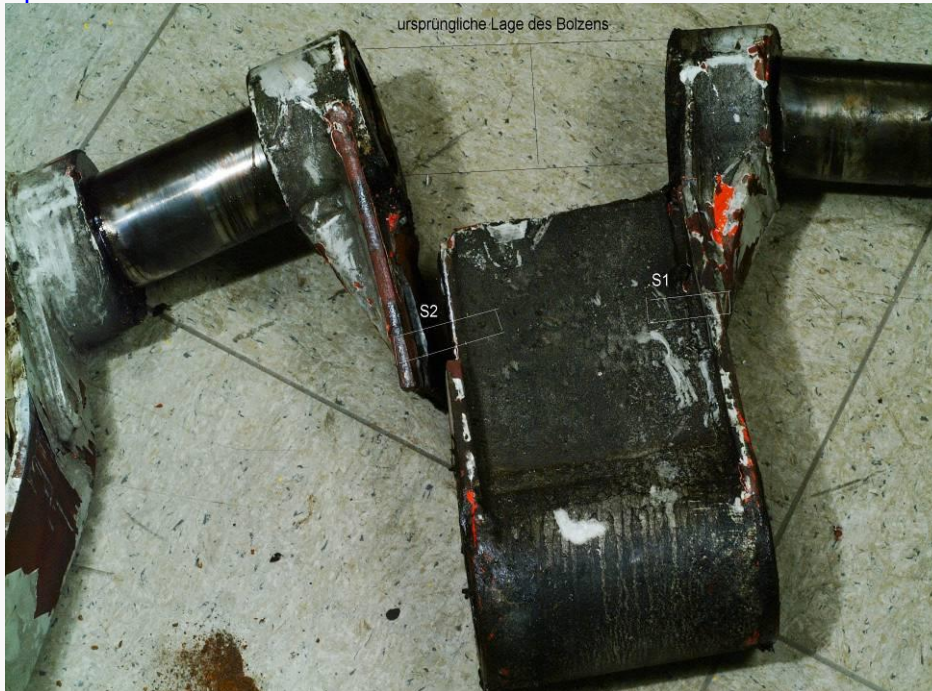
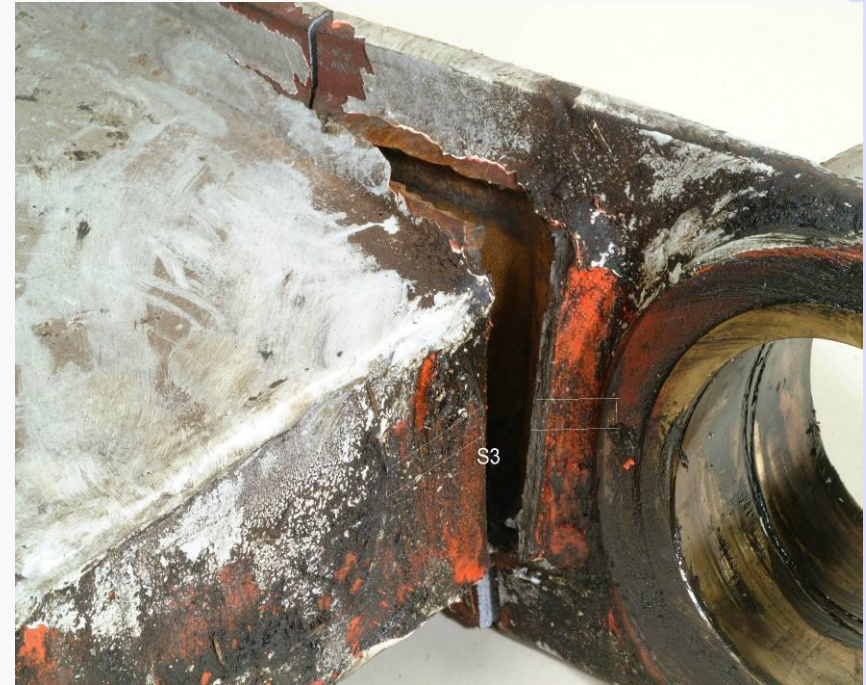
## starke Bearbeitungsriefen in der Schmierbohrung als Bruchauslöser

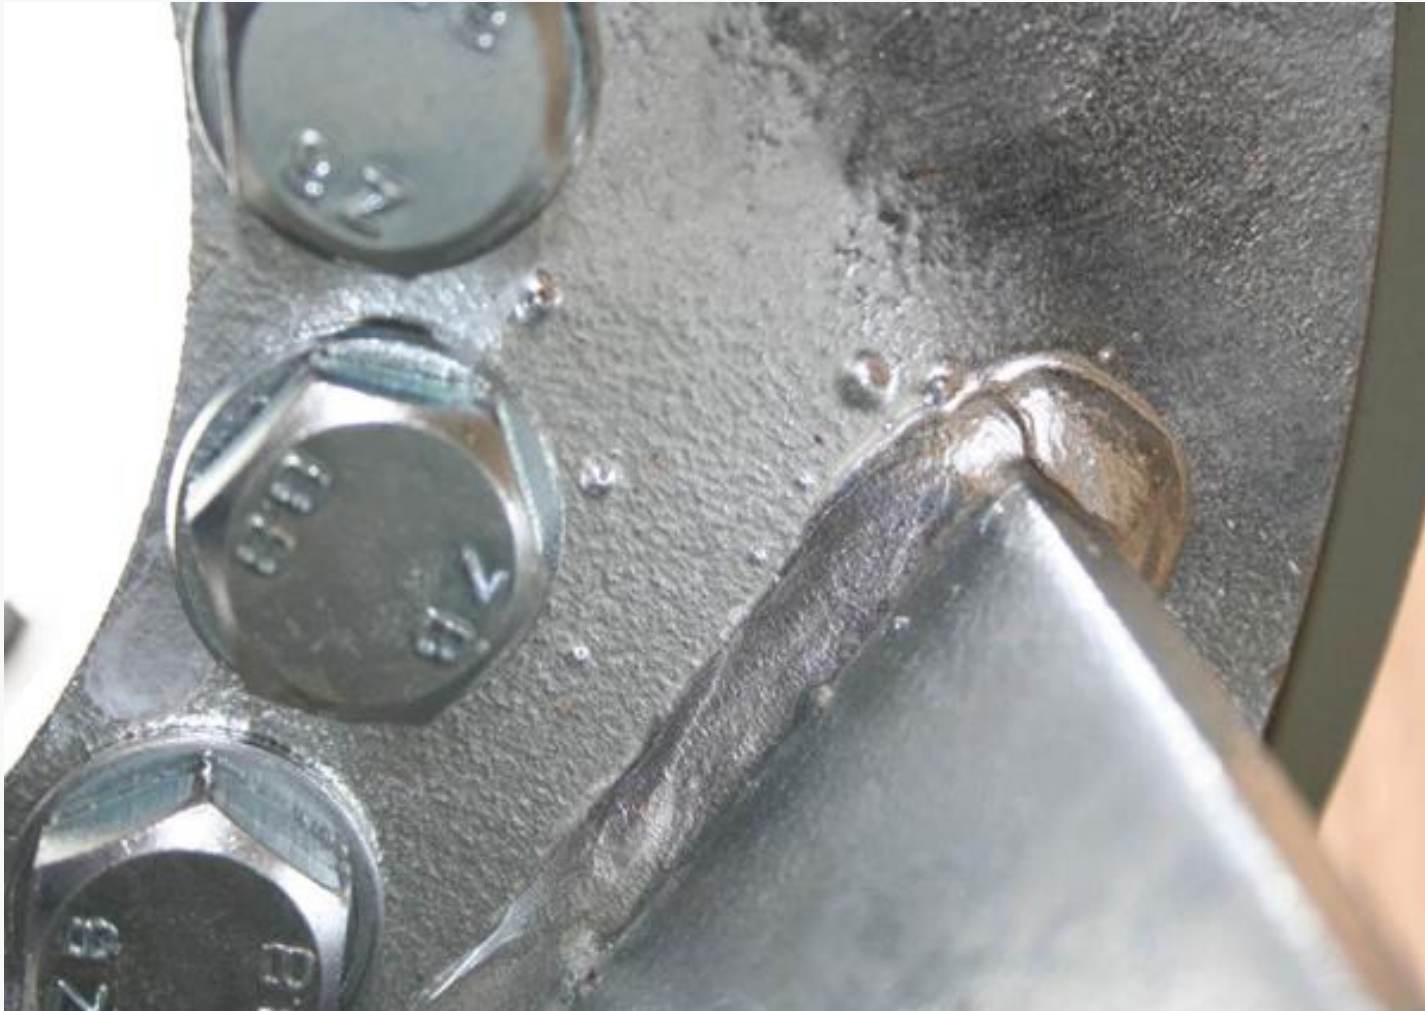
**Innenseite nicht geschweißt – höchstbeanspruchte Stirnseiten nicht geschweißt**

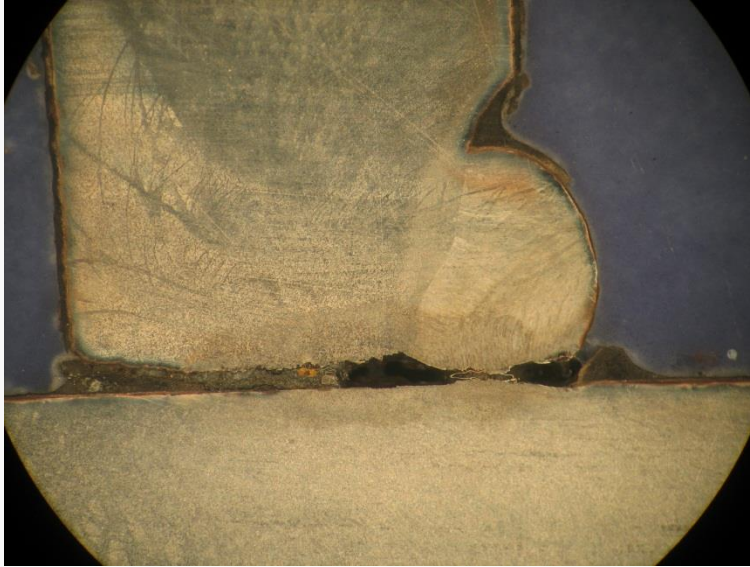
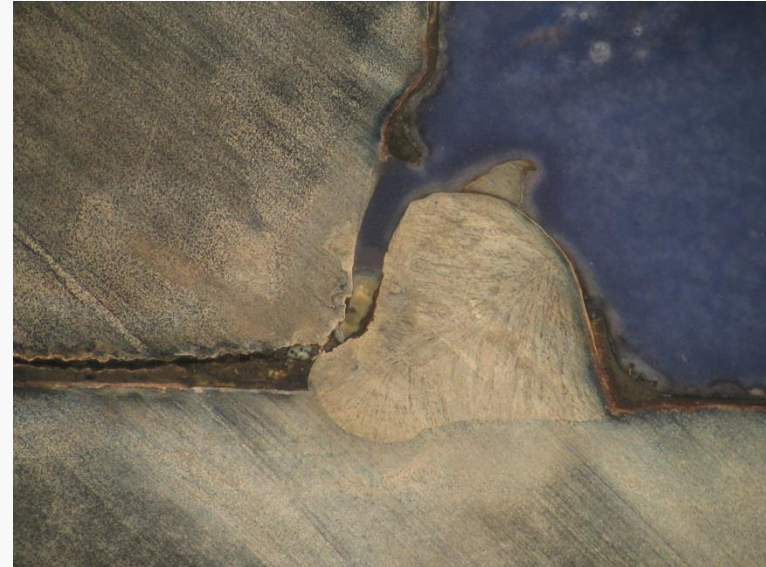
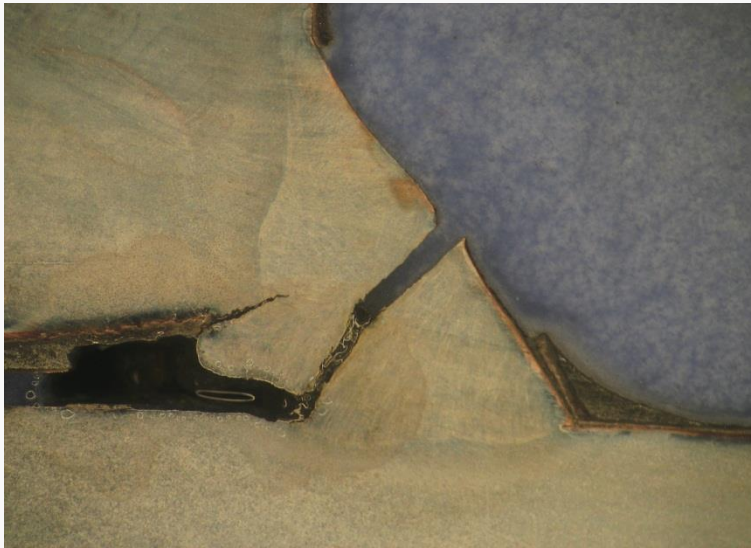
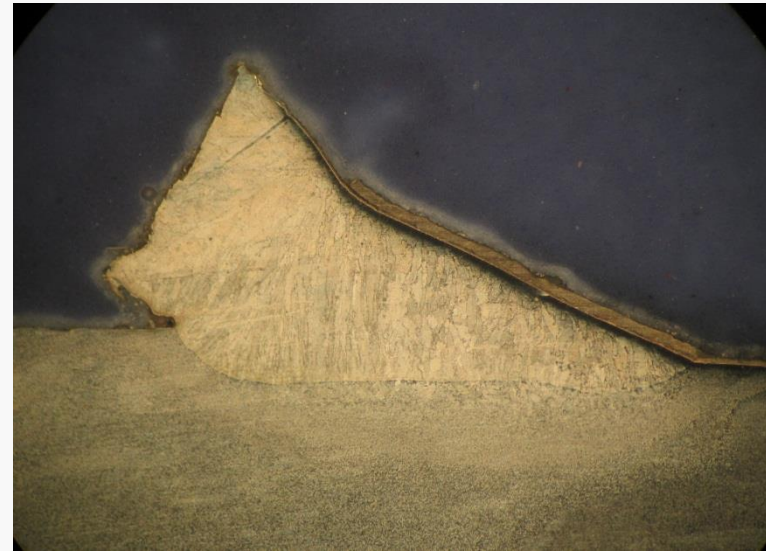
**Innenseite geschweißt – höchstbeanspruchte Stirnseiten umschweißt**

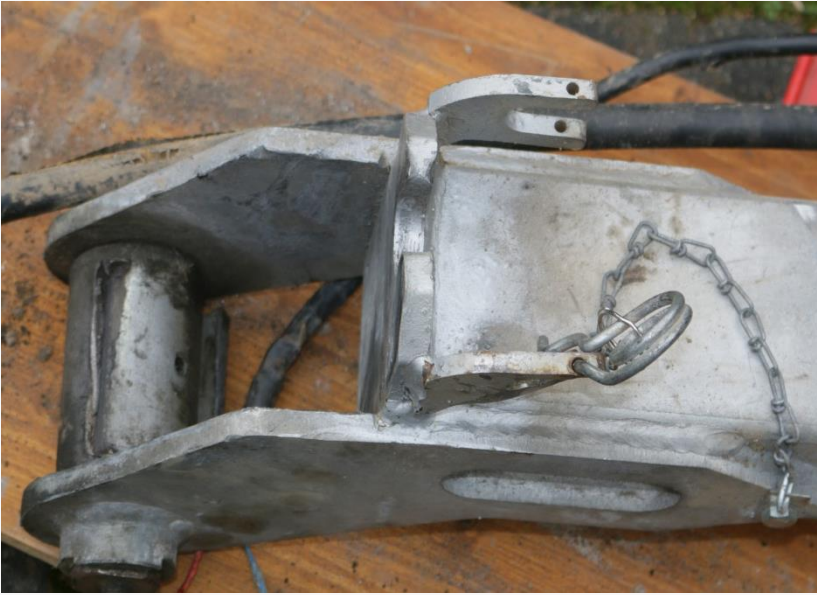
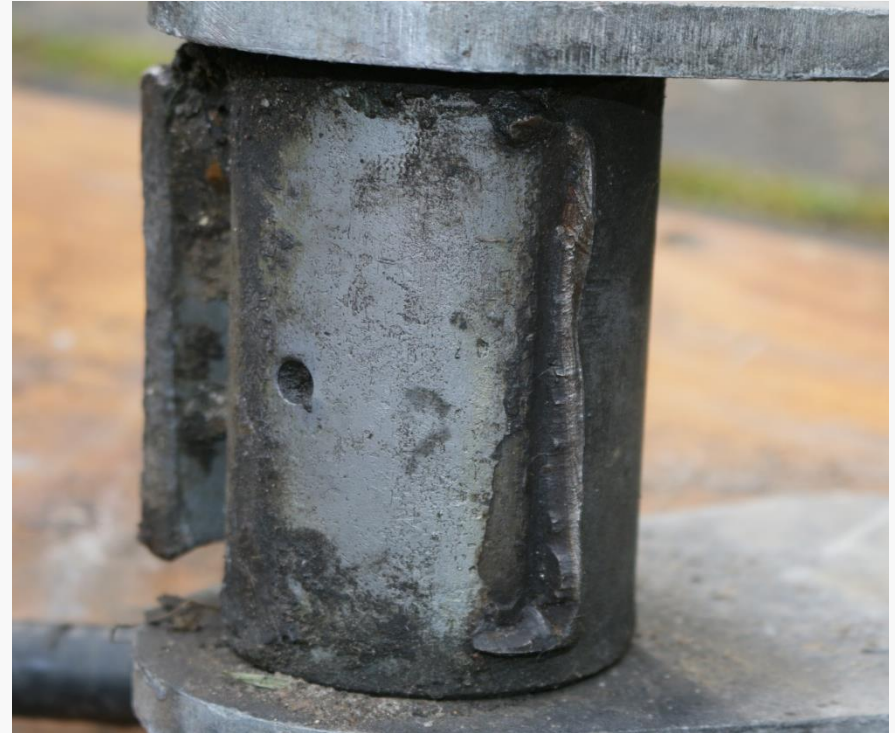
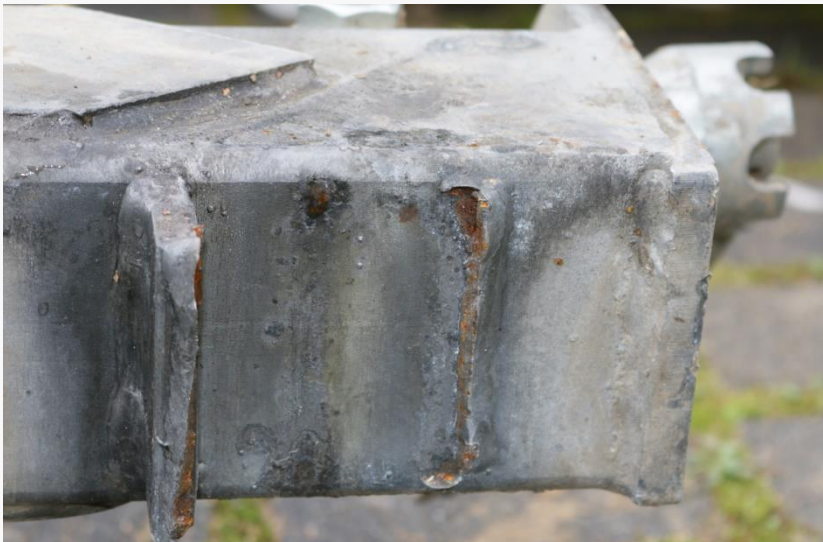
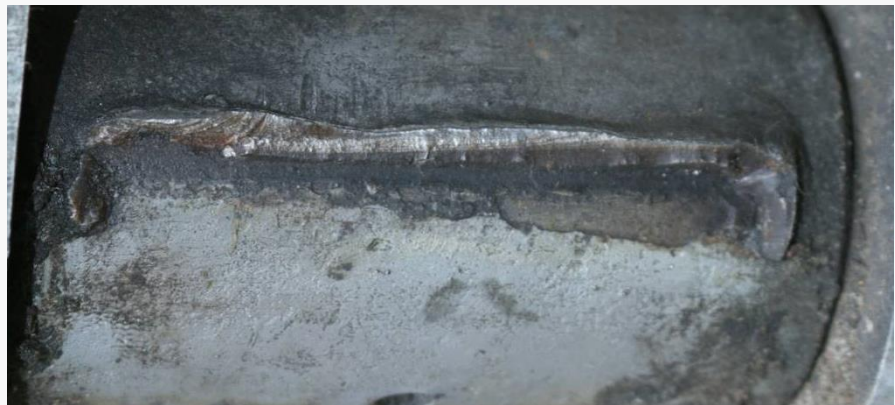
**abgerissenes Anhänger-Zugrohr verursacht größeren Materialschaden**

# Ermüdungsbruch an mangelhaft ausgeführter Schweißnaht
